Mission de Maîtrise d'œuvre pour le programme intégré d'assainissement d'Antananarivo (PIAA)

Activité 6 : Diagnostic qualitatif et sectorisation thématique

Fascicule 6 : Thématique principale

Thématique des Eaux Pluviales

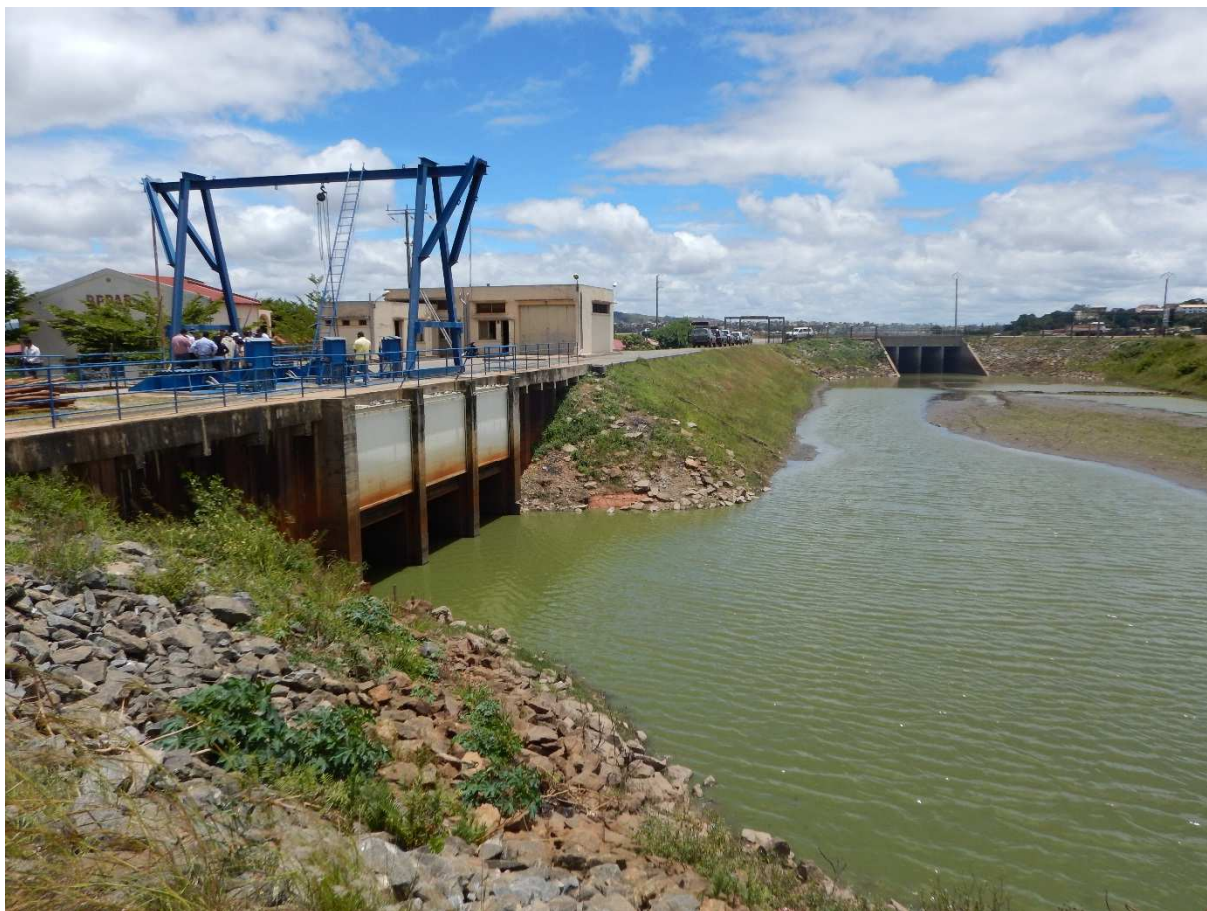
Photo 5 : vue sur la station de pompage d'Ambodimita et son bassin de restitution aval

Les premiers retours d'expérience de son fonctionnement ont a priori été relativement positifs. Cependant, le fonctionnement actuel de l'ouvrage semble être particulièrement problématique d'après les informations fournies par l'APIPA, gestionnaire de l'ouvrage. En effet, le déclenchement des pompes est aujourd'hui conditionné par le niveau de la Mamba au droit du point de rejet de la station de pompage (Ambohidroa) : le dépassement de la cote 1248,3¹ conduit à réduire la capacité de pompage à seulement 3 m³/s voire à arrêter complètement les pompes si le niveau de la Mamba dépasse 1248,5.

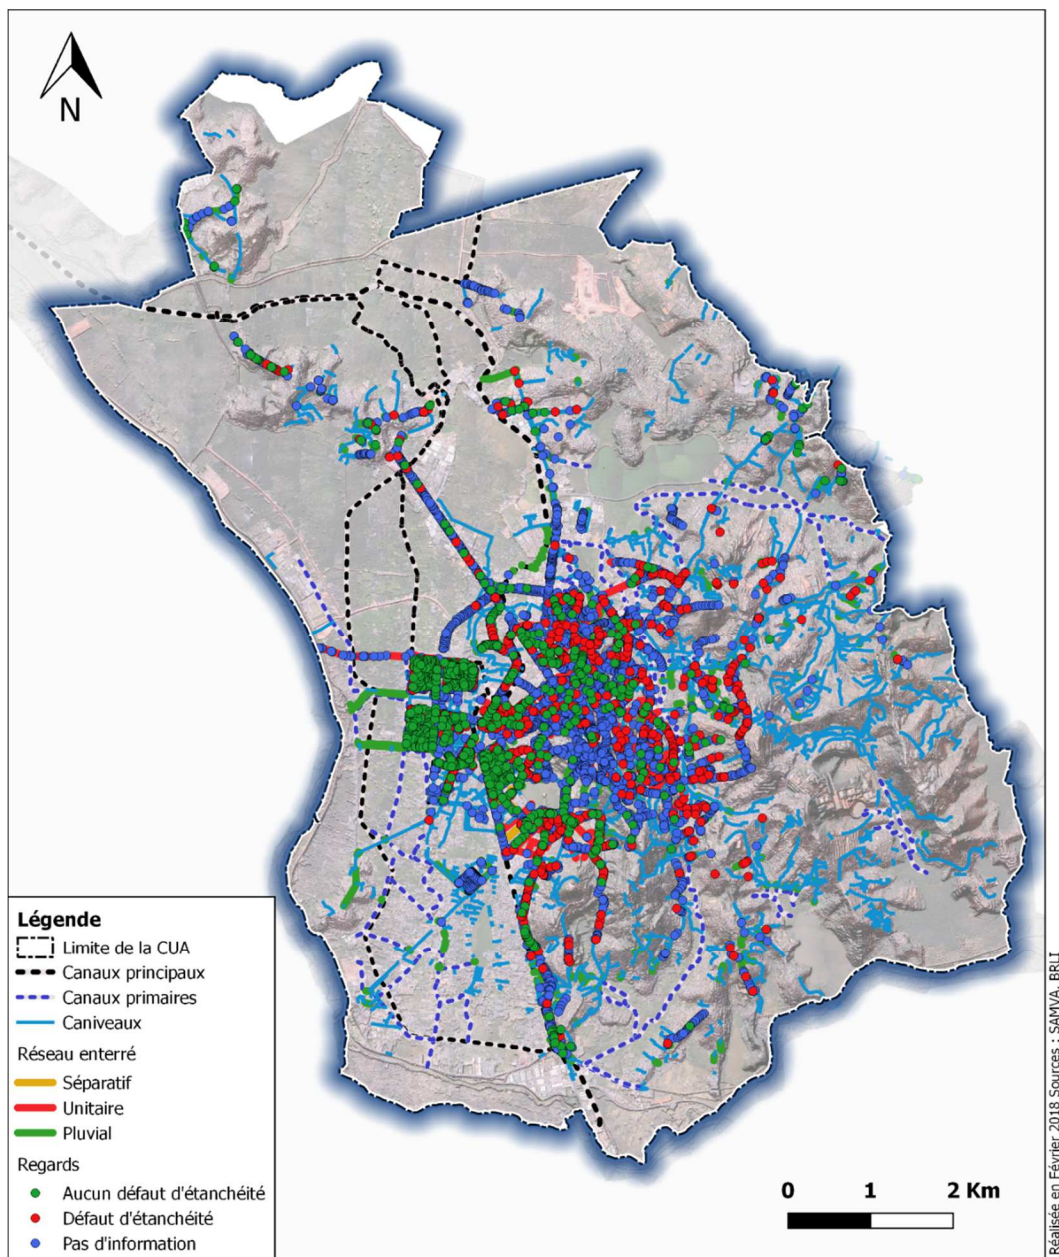
Lors de la reconnaissance de terrain, plusieurs défauts d'étanchéité ont été rapportés : cassures, infiltrations, présence de racines, etc. Certains regards cumulaient parfois plusieurs défauts d'étanchéité.

Figure 49: Défaut d'étanchéité au niveau des regards

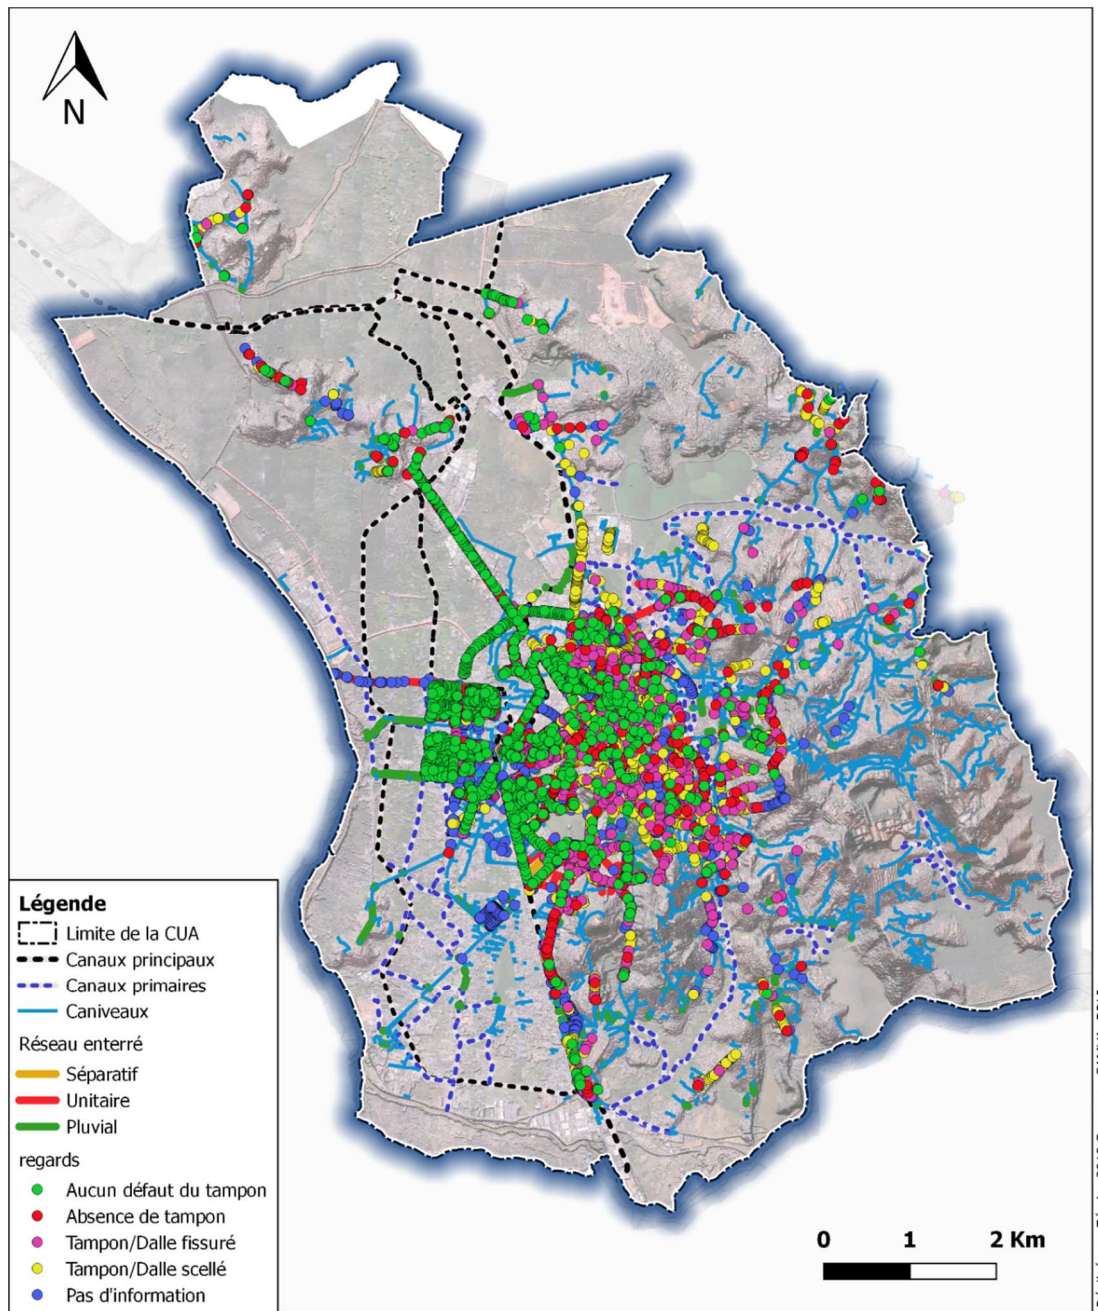
- D'une absence de tampon
- De la présence d'un tampon scellé
- De la présence d'un tampon bien fissuré.

Figure 51: Défauts des tampons sur le territoire de la CUA

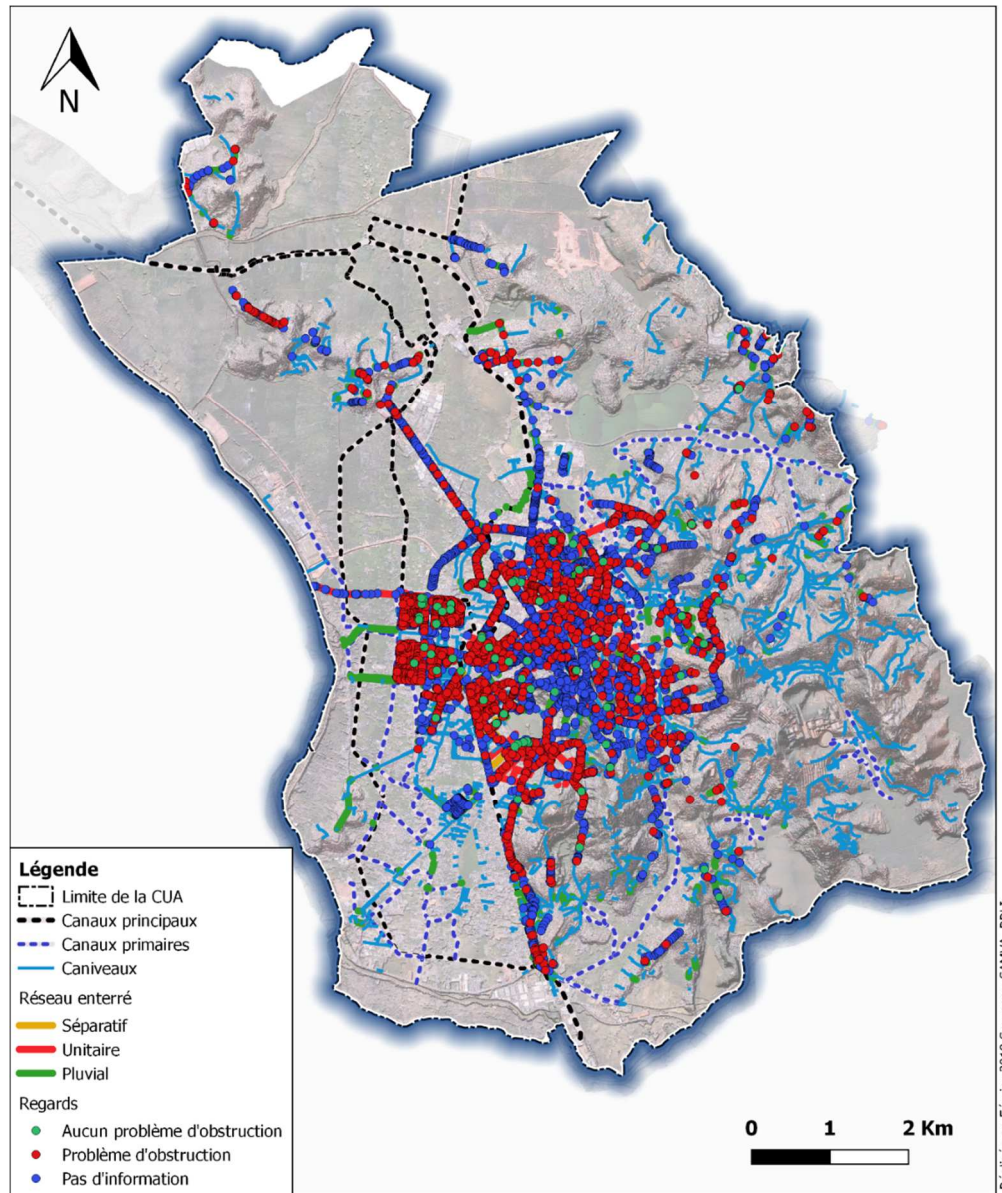
La carte ci-dessous présente les défauts d'obstruction et on constate qu'un grand nombre de regards sont concernés un peu partout sur le territoire.

Figure 53: Défauts d'obstruction au niveau des regards du territoire de la CUA

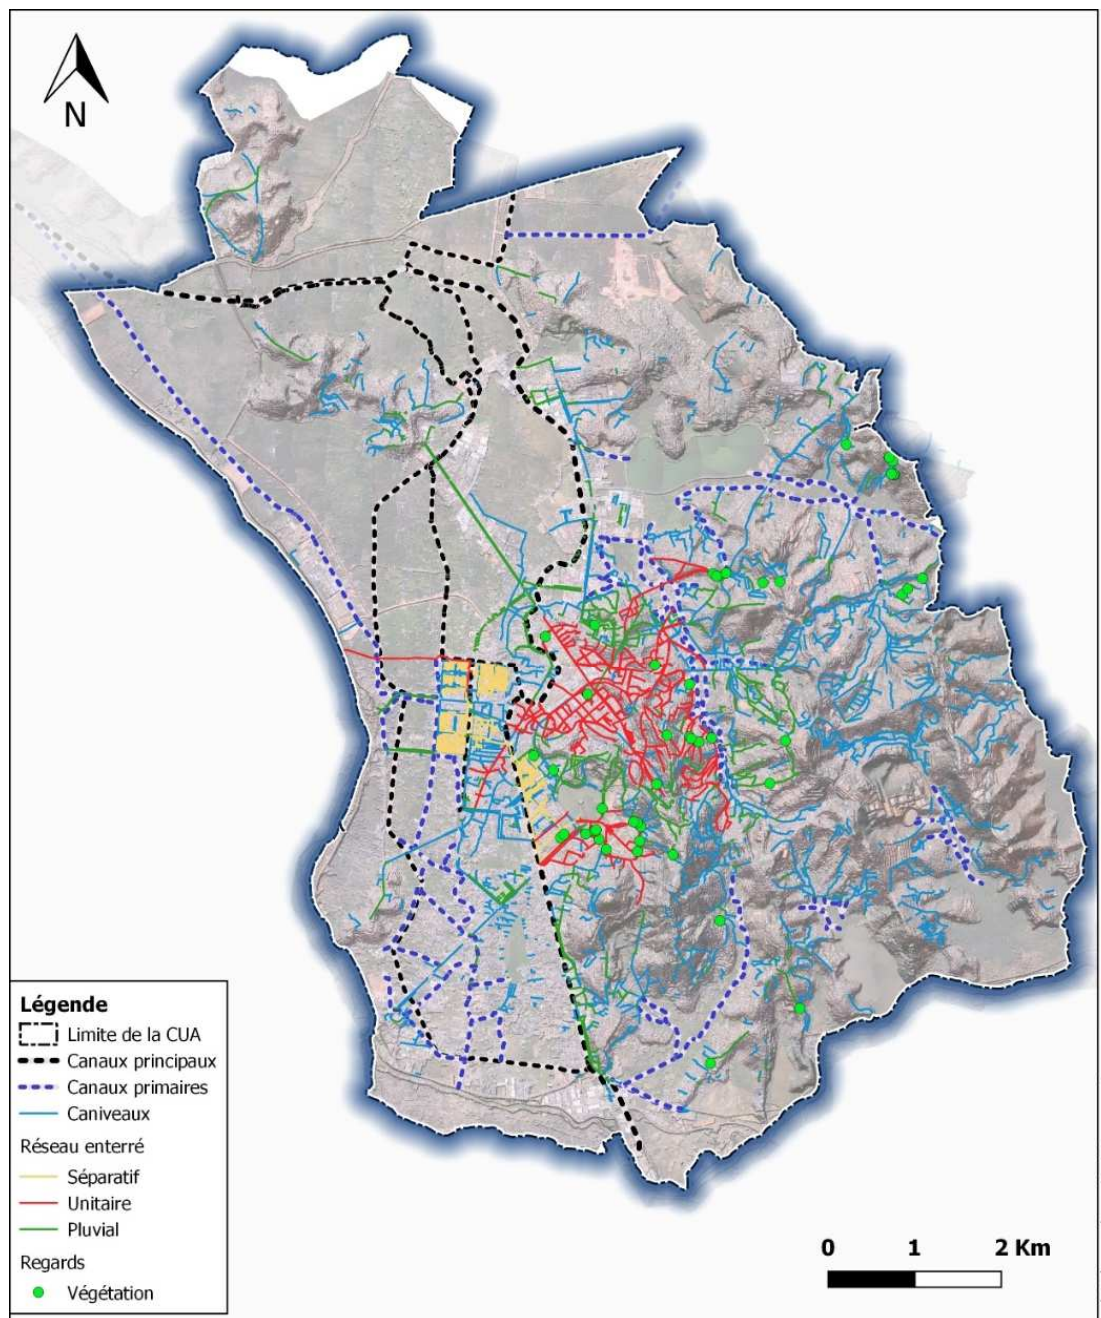
Figure 56: Obstruction des regards causée par la végétation

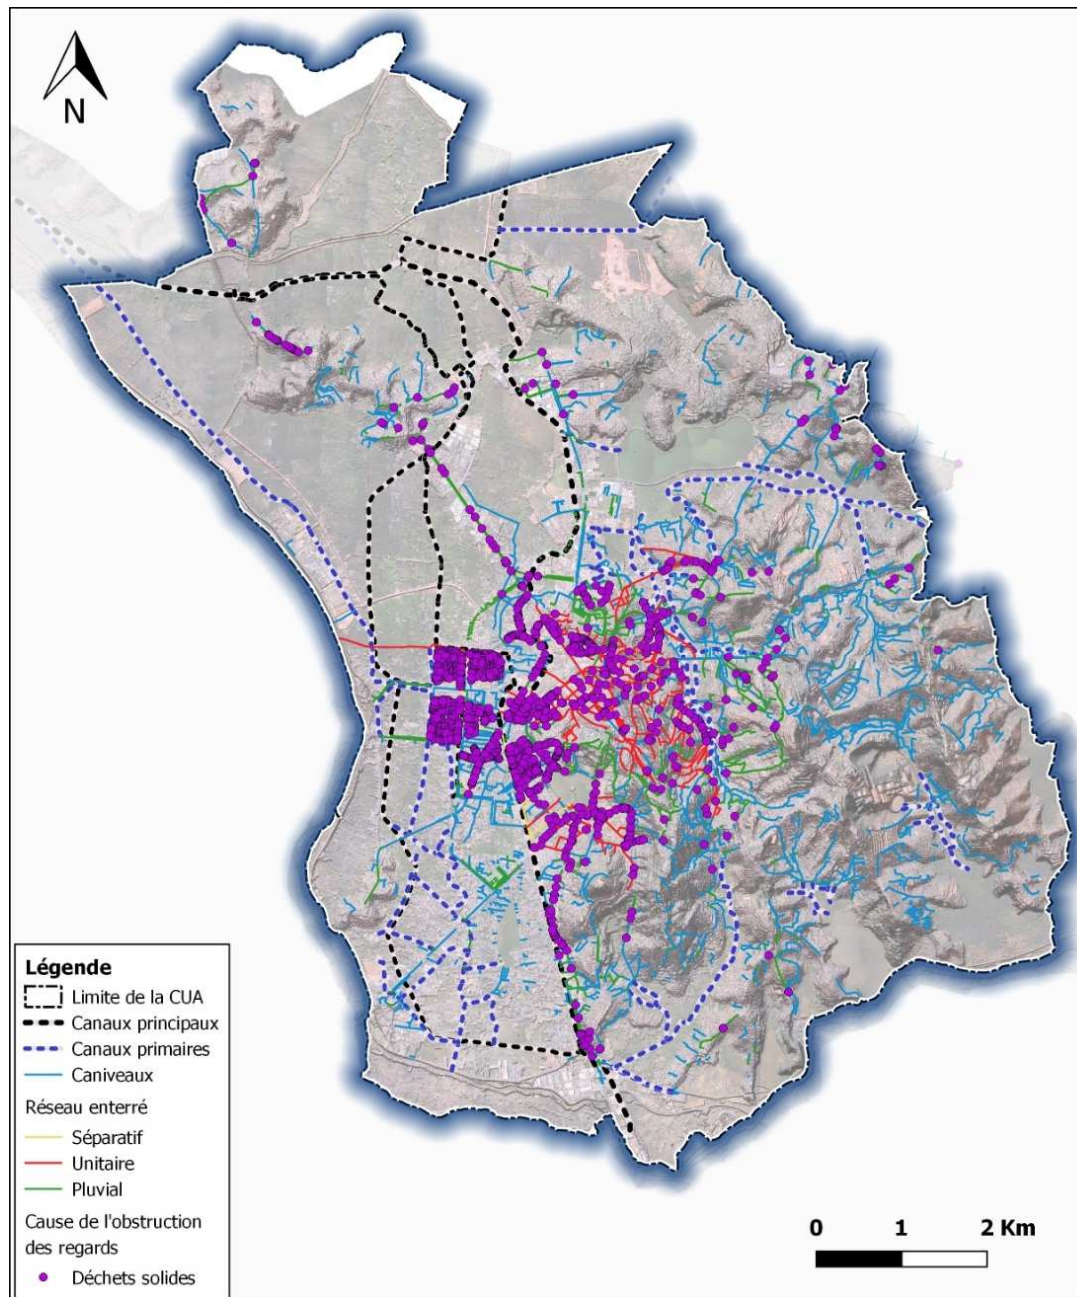
Figure 59: Obstruction des regards causée par des déchets solides

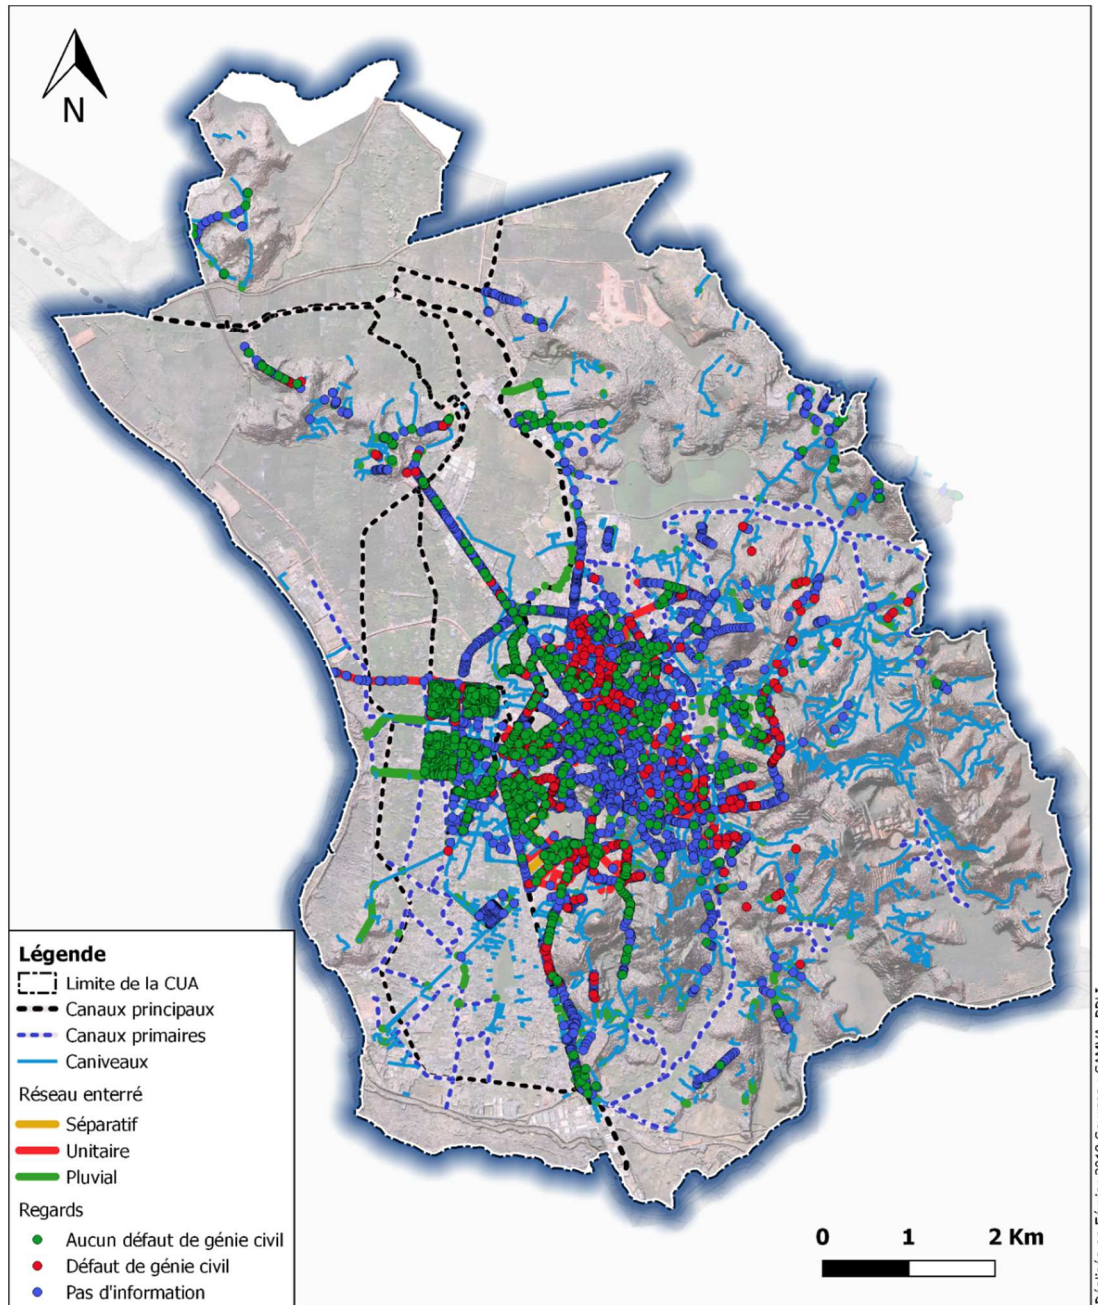
Figure 60: Défauts de génie-civil constatés au niveau des regards du territoire de la CUA

Plusieurs défauts sont constatés : absence de cunette, échelons abimés, raccordement défectueux, ovalisation. Ceux-ci peuvent entraîner des dysfonctionnement des regards et les empêcher d'assurer leurs rôles.

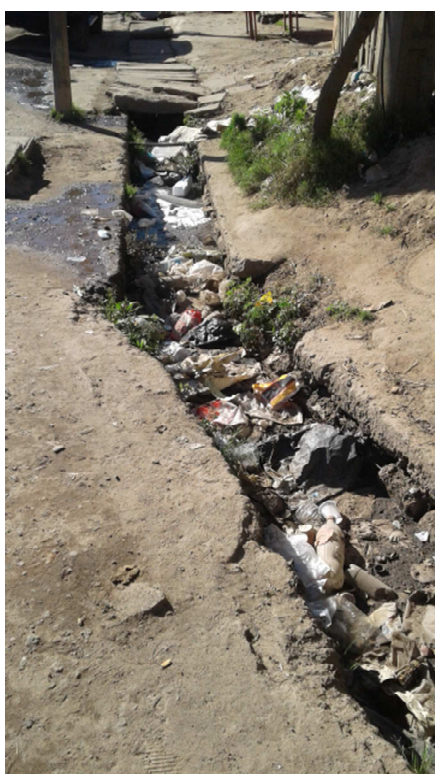
Figure 70 Caniveau encombrés de déchets

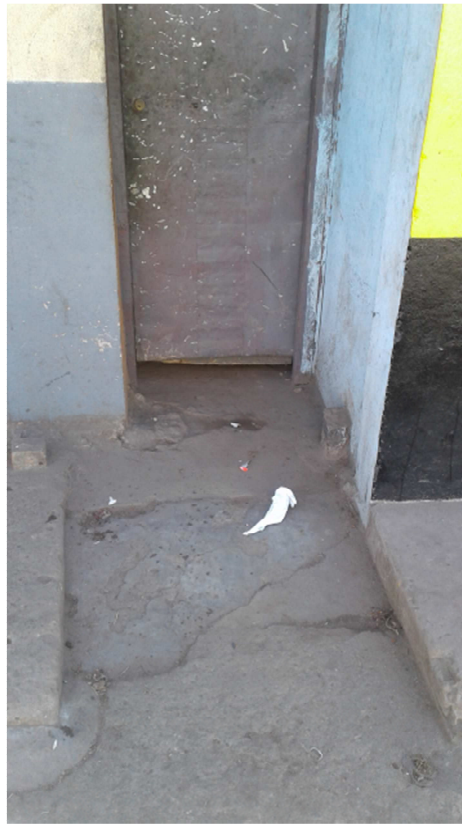
Figure 73 Construction sur caniveau couvert

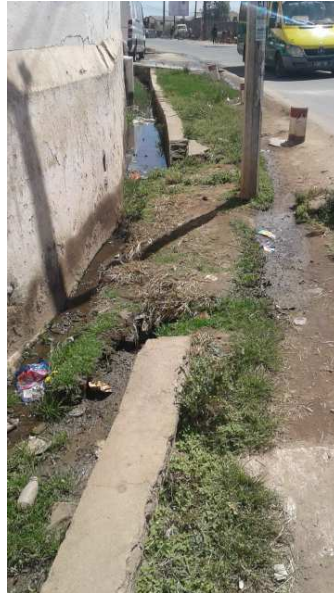
Outre les constructions sur les caniveaux deux autres types de désordre structurel sont très présents sur la CUA puisqu'ils concernent plus de 40% des désordres : il s'agit de la « Déstabilisation latérale » et de la « Déstabilisation du radier » qui traduisent une dégradation de l'état structurel du caniveau.

Figure 75 Caniveau présentant une discontinuité dans sa paroi droite

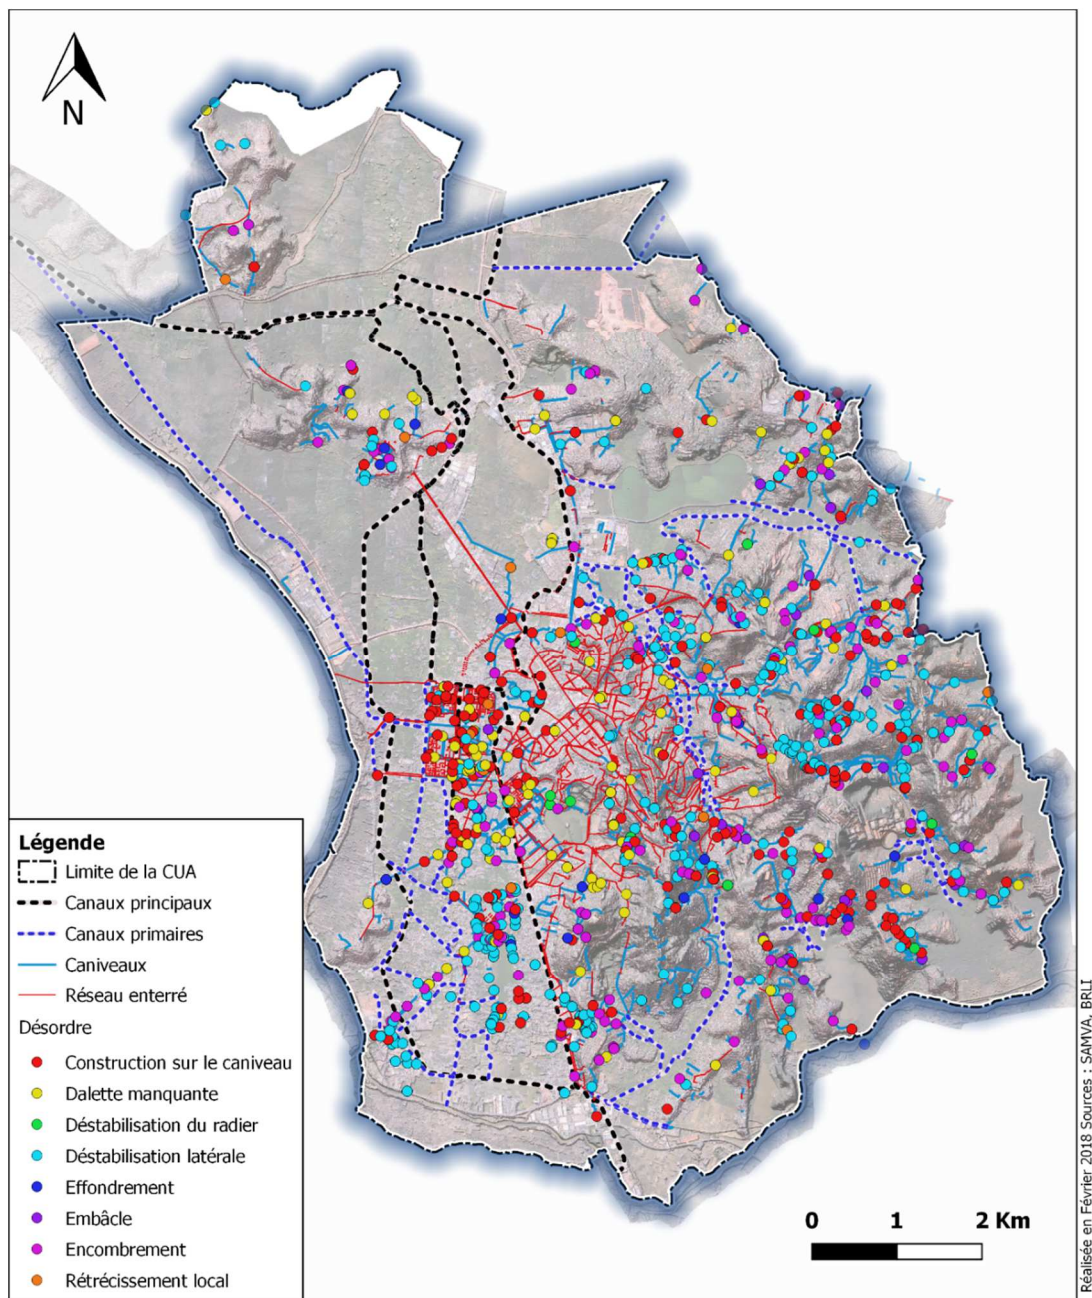
Figure 77 : typologie des désordres observés sur les caniveaux

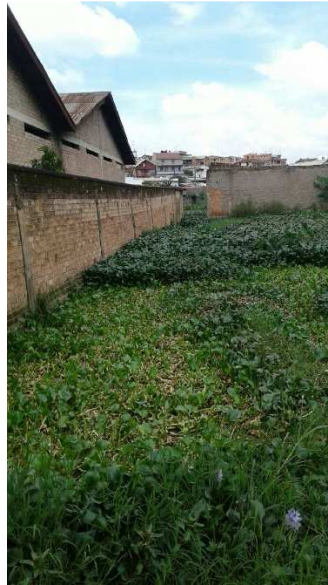
Figure 277 Canal primaire envahi de végétation et se répandant près d'Ankadifotsy

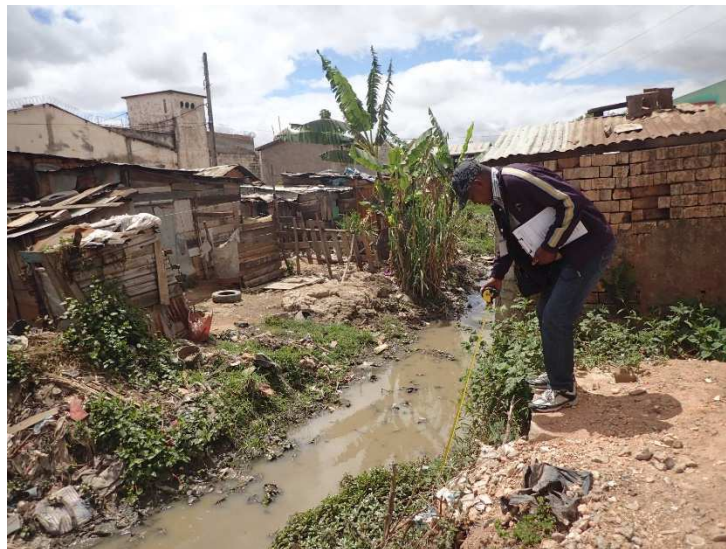
Figure 296 Situation à l'aval du canal nord de la branche sud-est du bassin sud
