Mission de Maîtrise d'œuvre pour le programme intégré d'assainissement d'Antananarivo (PIAA)

Activité 6 : Diagnostic qualitatif et sectorisation thématique

Fascicule 7 : Thématique principale

Thématique des Eaux Usées et des Excreta

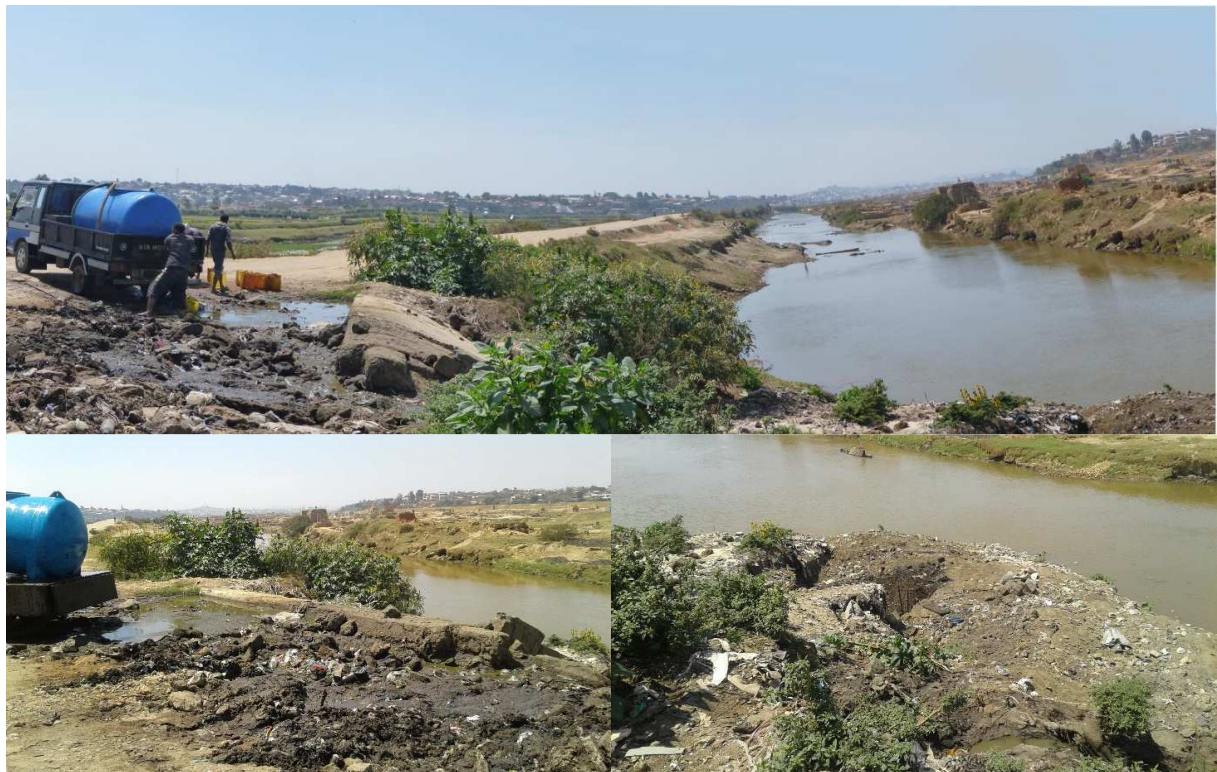
Il existe un site où les camions vidangeurs déversent leur chargement de façon « supposée officielle », au bord de l'Ikopa, au nord-ouest d'Antananarivo, hors du territoire de la CUA. Ce site a été initialement aménagé dans les années 60, mais sans aucune forme de traitement (les chargements coulent dans la rivière directement). L'aménagement sommaire (pavage de l'aire de manœuvre, muret et trémie vers la rivière) est maintenant fortement dégradé et n'évite plus la stagnation des eaux usées.

Photographie 3: Site de déversement des matières de vidange dans l'Ikopa à Ambohitrimanjaka

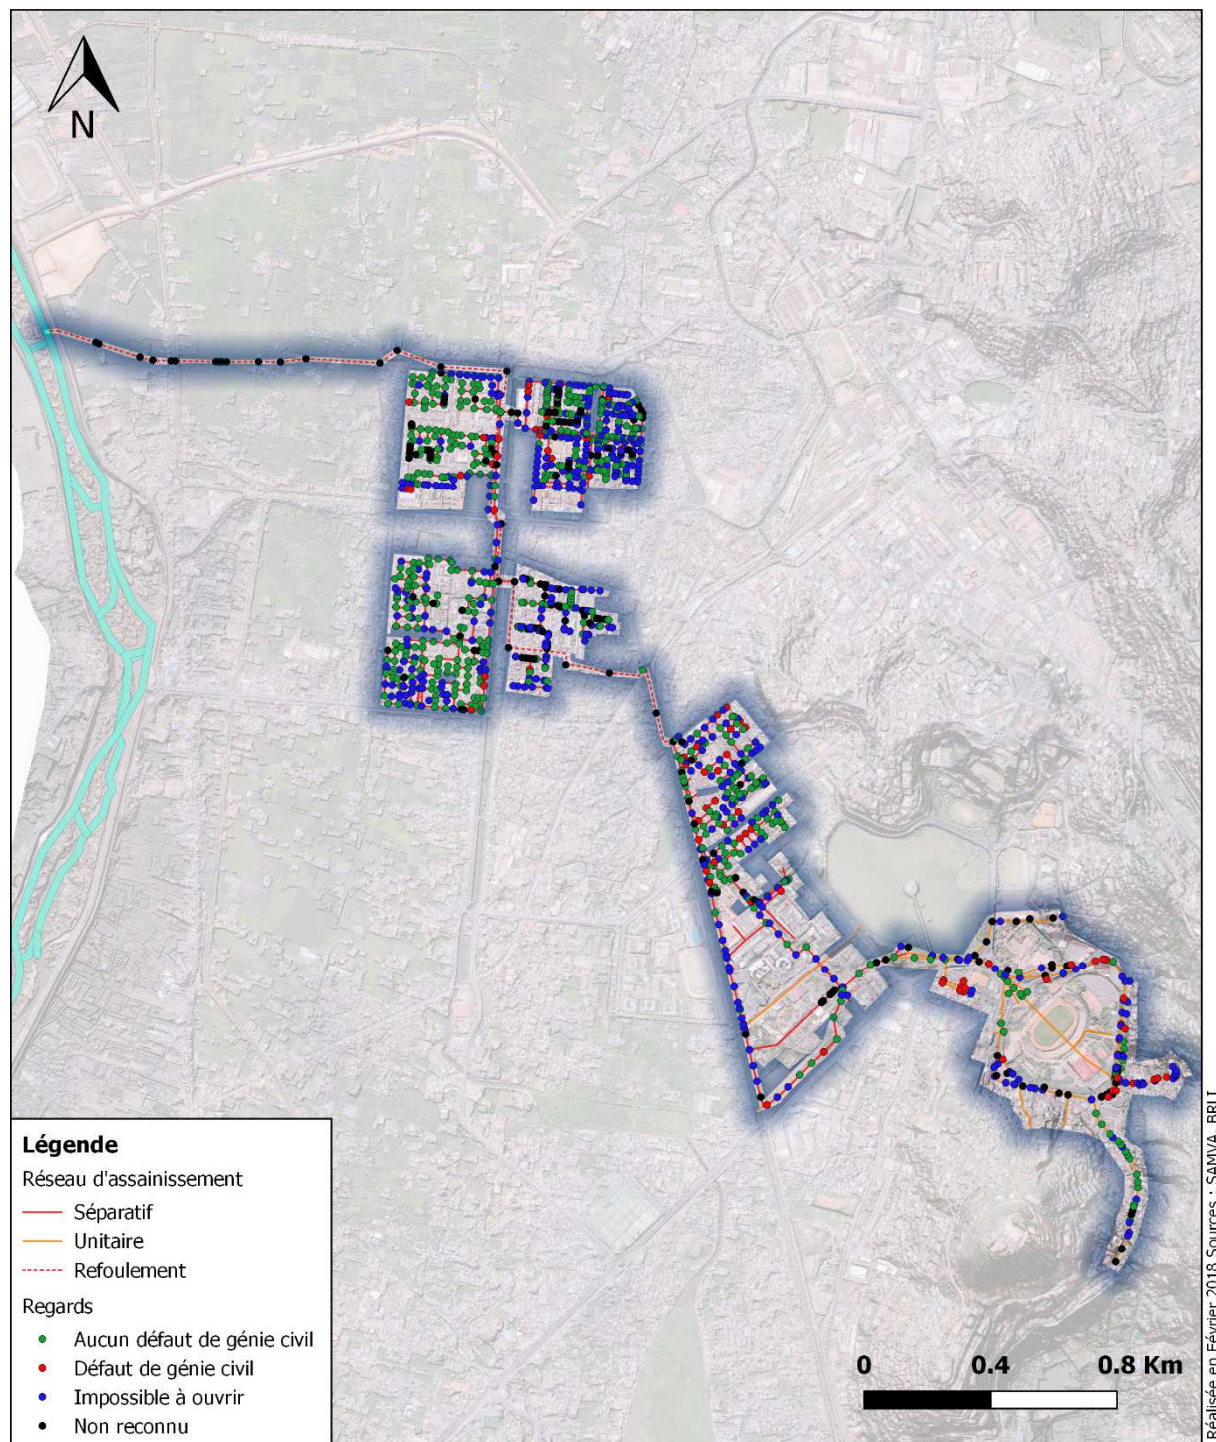
Carte 32 : Défauts de Génie Civil des tampons des regards pour le Secteur 1 (disponible en format A3 en Annexe 1)

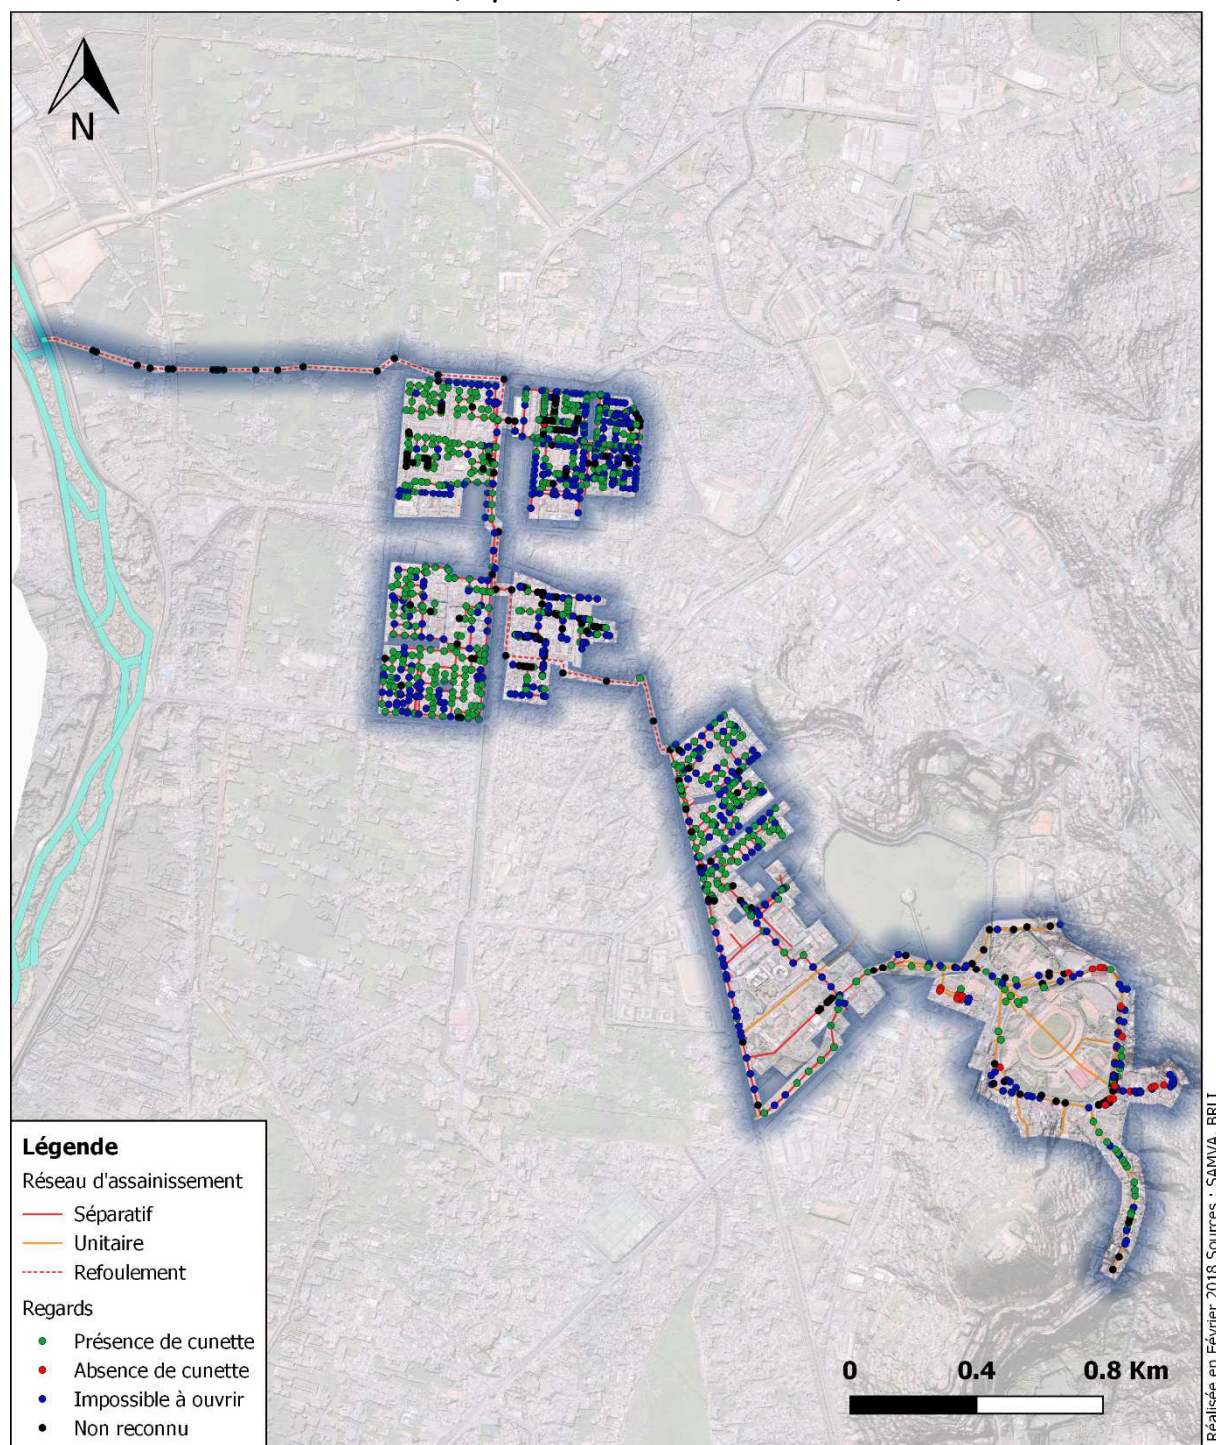
Carte 33 : Défaits de Génie Civil de type absence de cunette des tampons des regards pour le Secteur 1 (disponible en format A3 en Annexe 1)

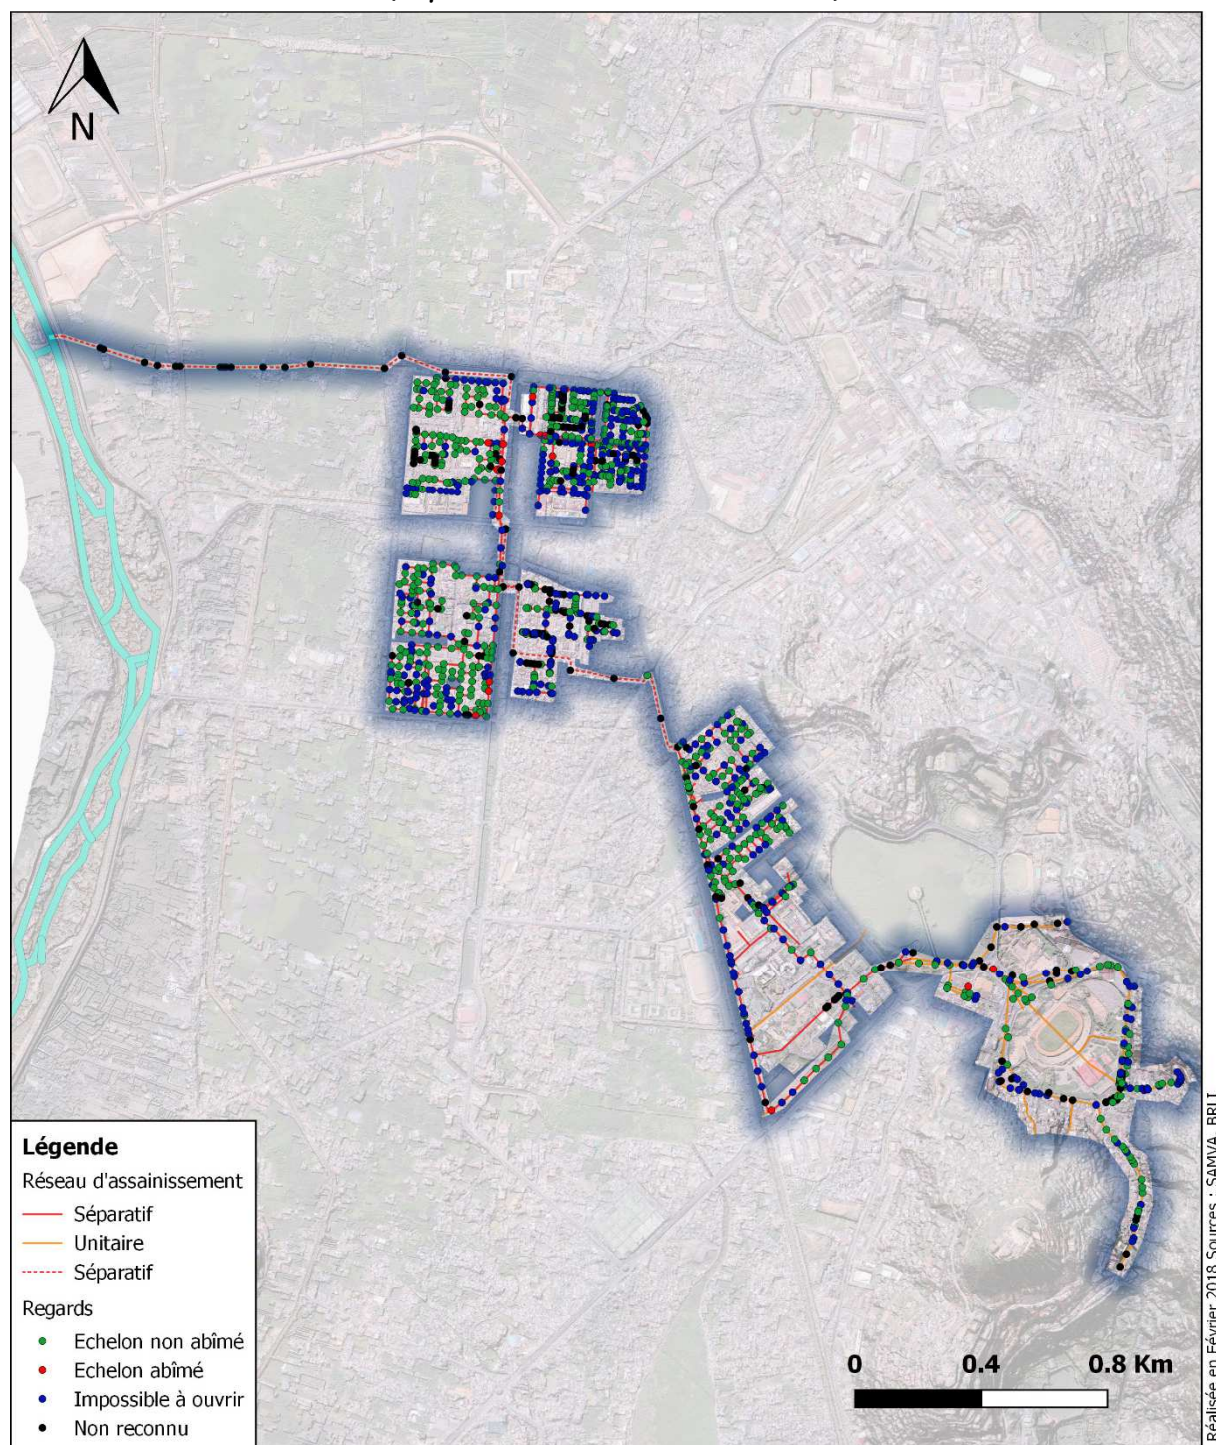
Carte 34 : Défauts de Génie Civil de type échelon abîmé des tampons des regards pour le Secteur 1
(disponible en format A3 en Annexe 1)

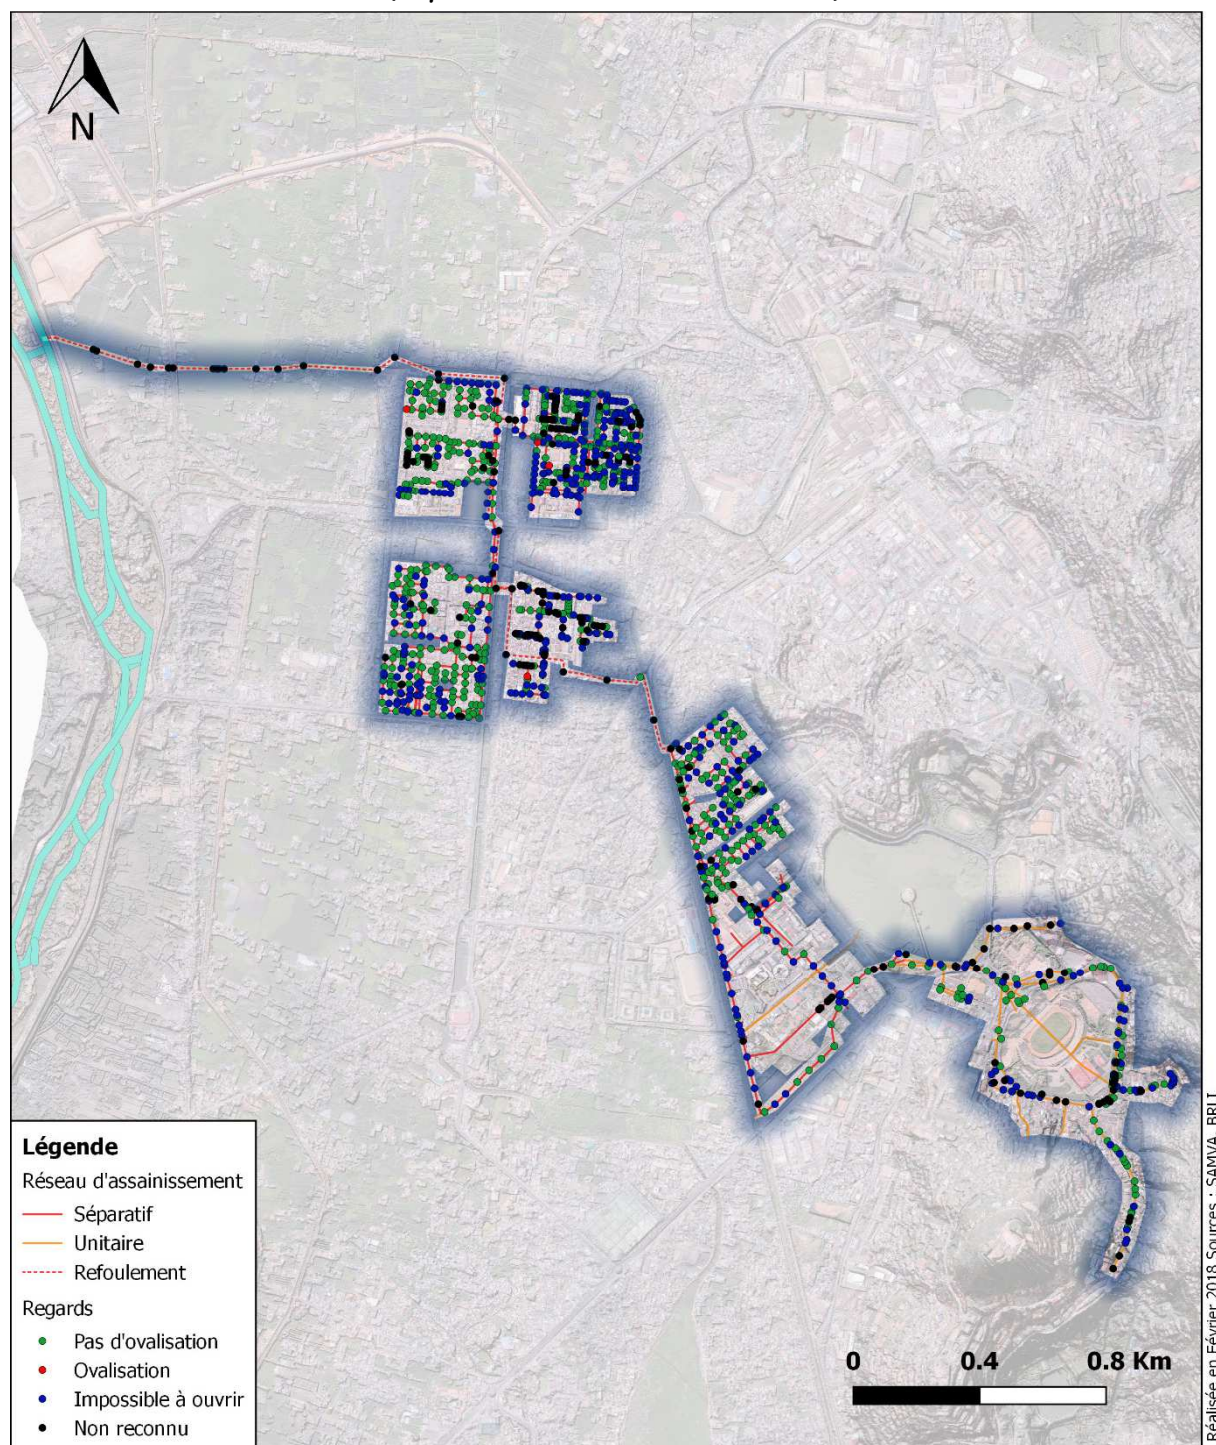
Carte 35 : Défauts de Génie Civil de type ovalisation des tampons des regards pour le Secteur 1
(disponible en format A3 en Annexe 1)

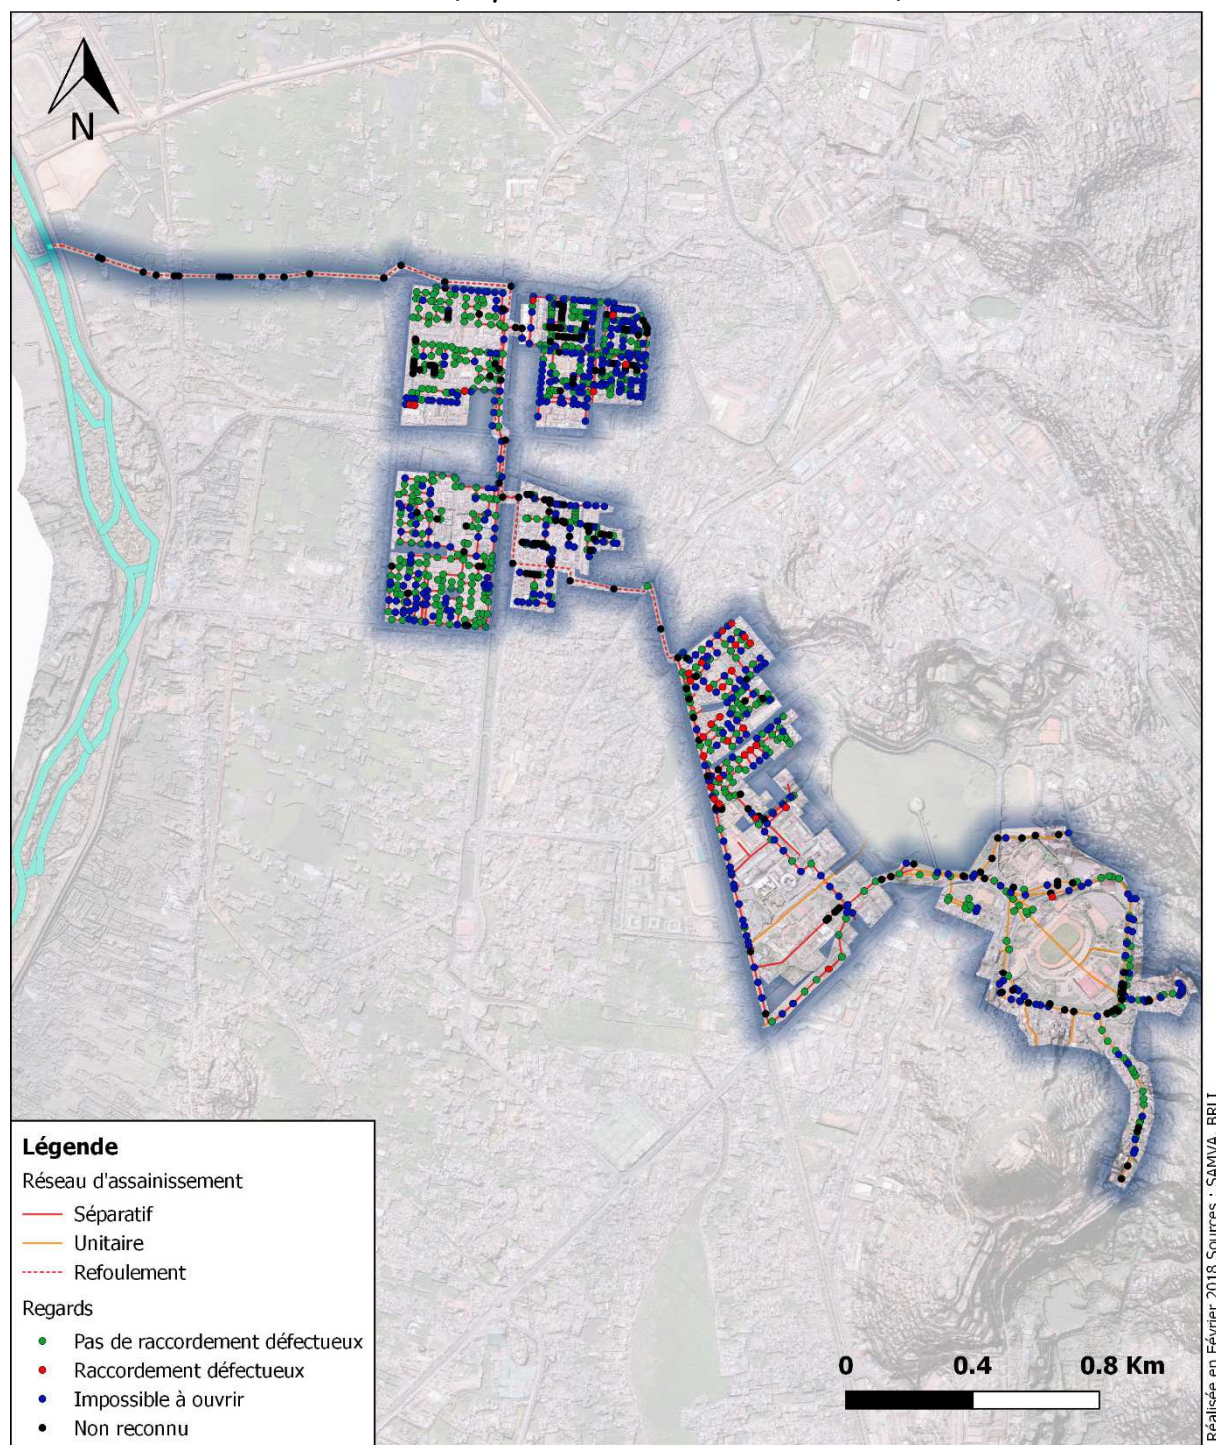
Carte 36 : Défaits de Génie Civil de type raccordement défectueux des tampons des regards pour le Secteur 1 (disponible en format A3 en Annexe 1)

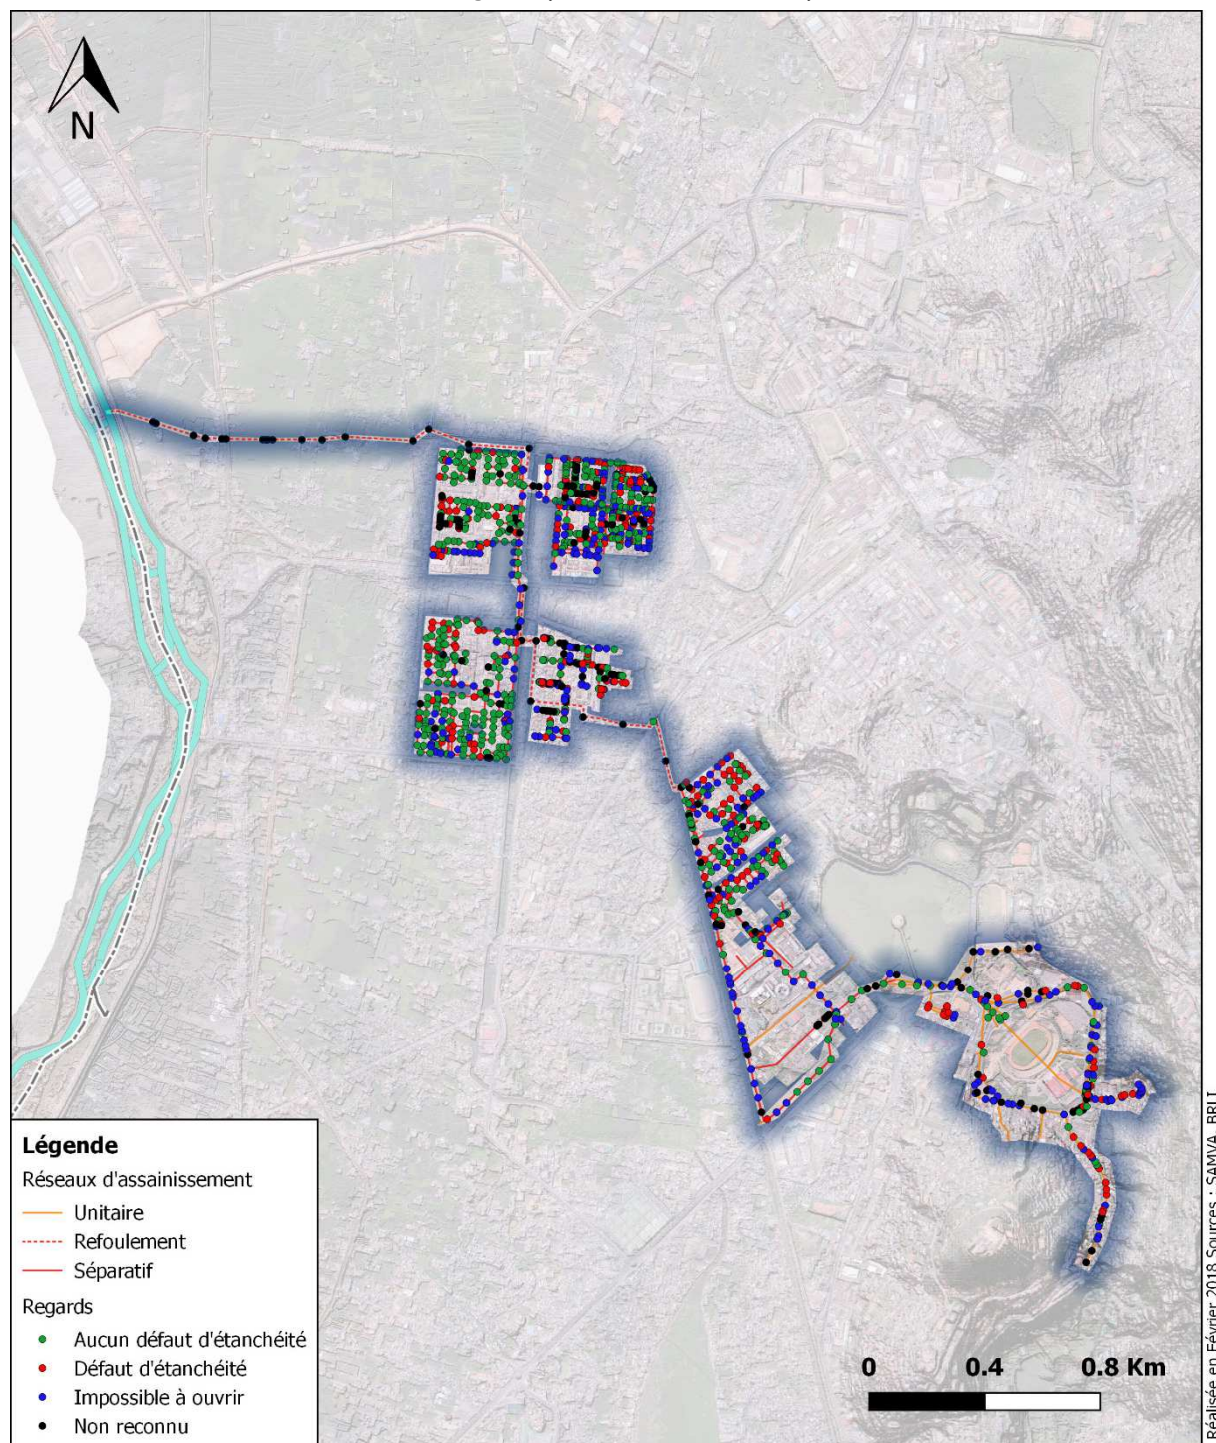
Carte 37 : Défauts d'étanchéité des regards pour le Secteur 1 (disponible en format A3 en Annexe 1)

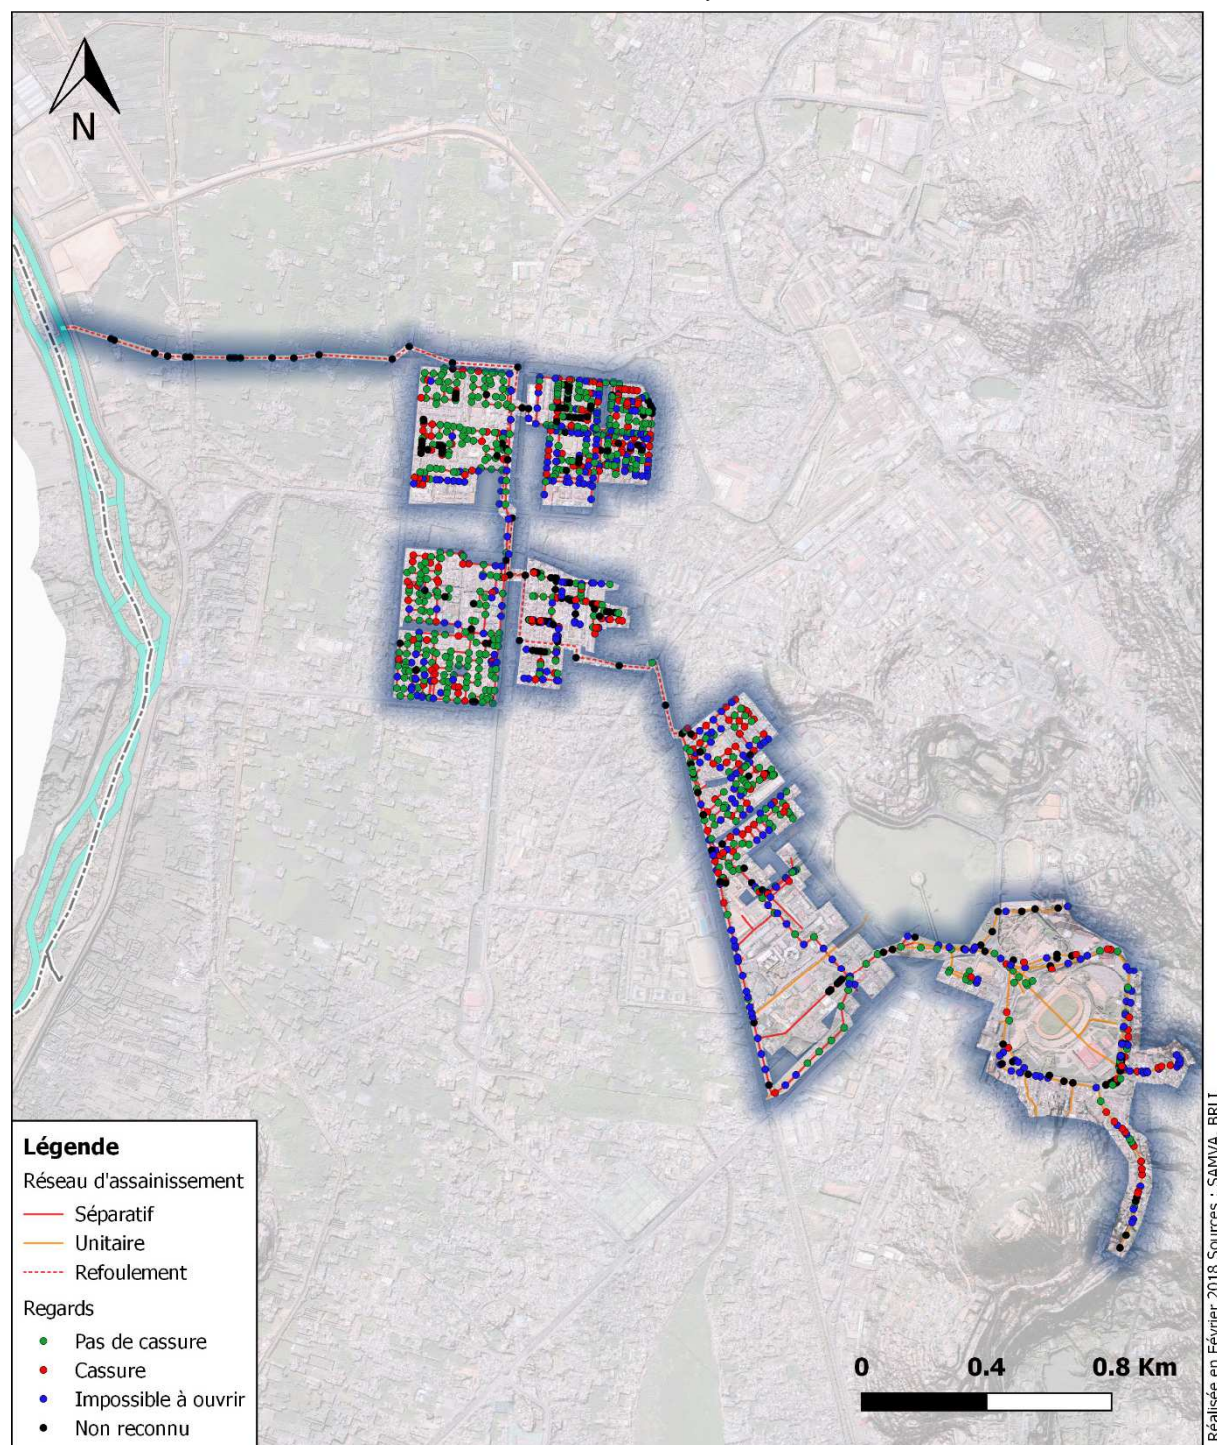
Carte 38 : Défaits d'étanchéité de type cassure des regards pour le Secteur 1 (disponible en format A3 en Annexe 1)

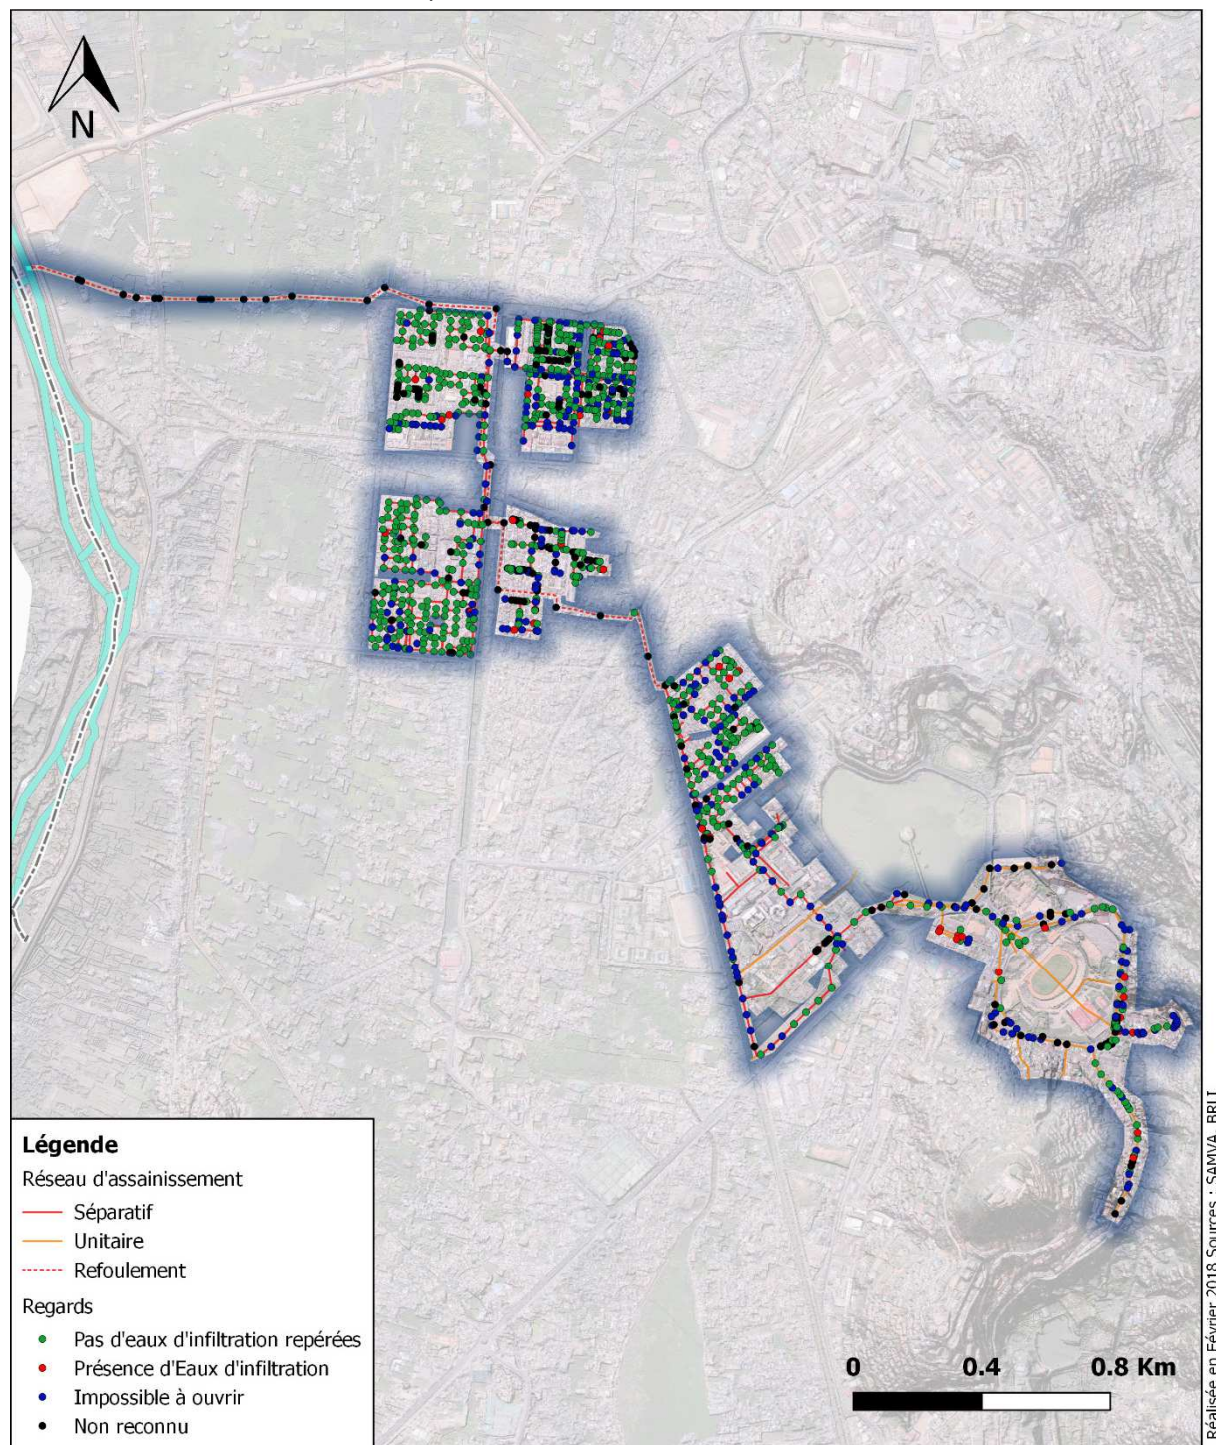
Carte 39 : Défauts d'étanchéité de type présence d'eaux d'infiltration des regards pour le Secteur 1
(disponible en format A3 en Annexe 1)

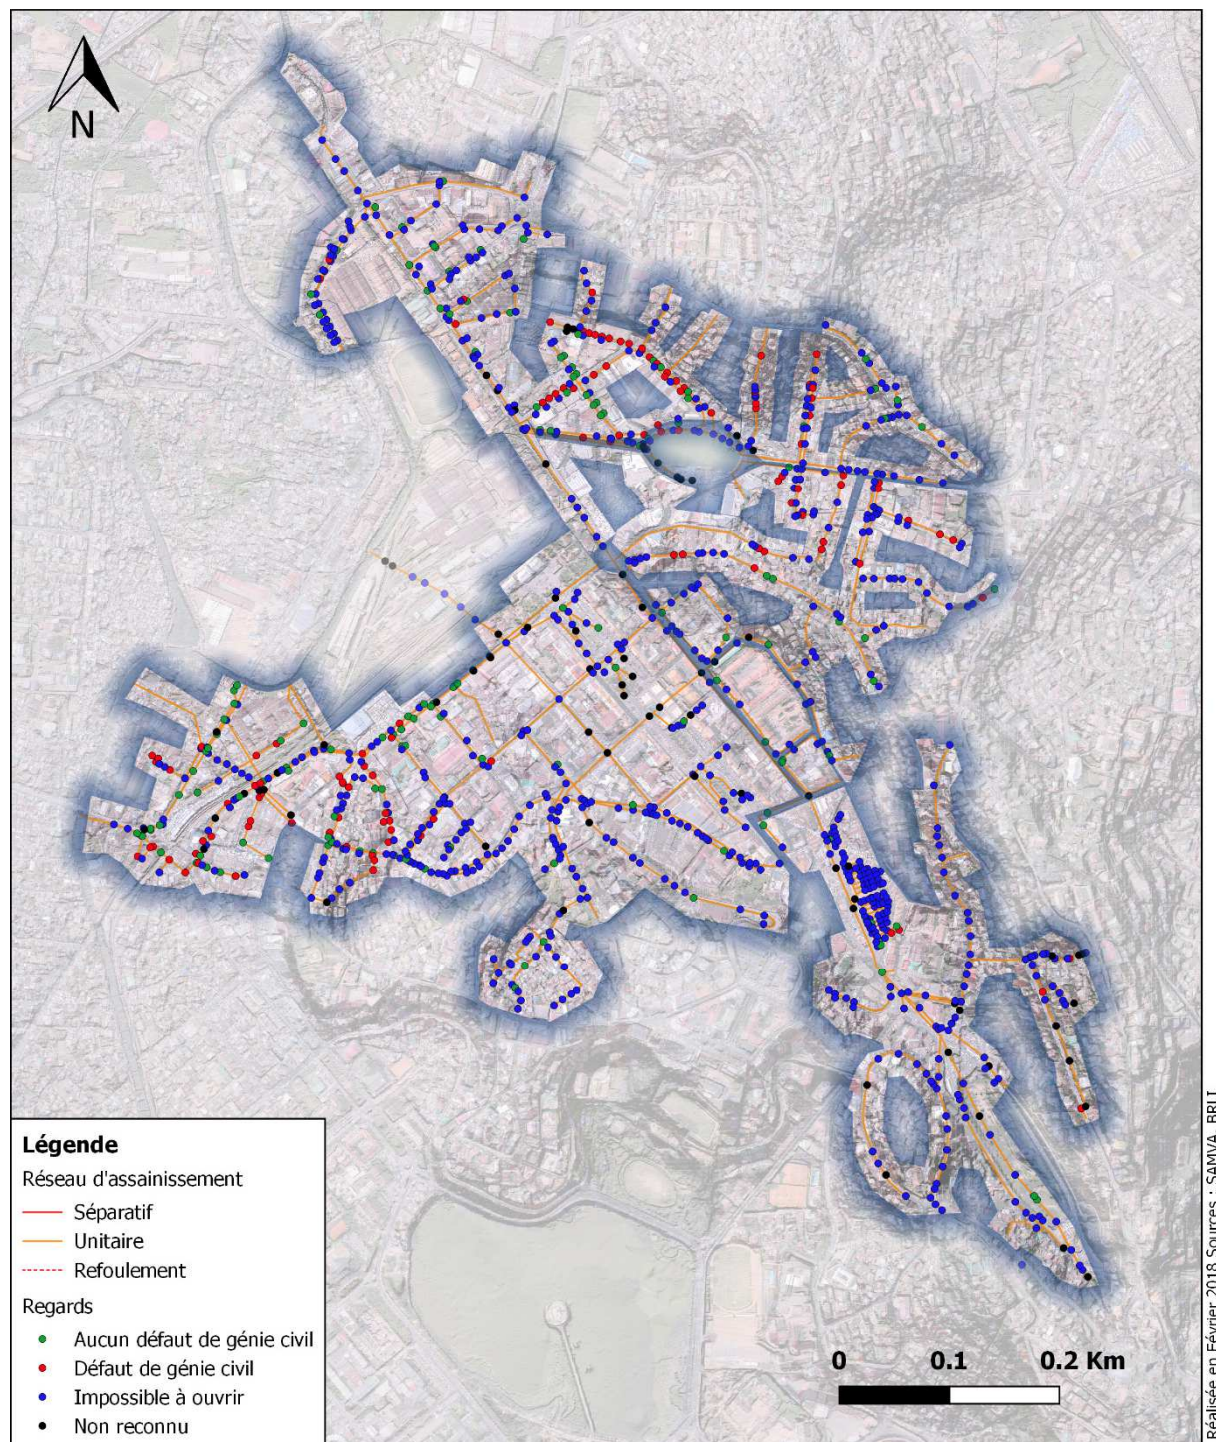
Carte 59 : Défauts de Génie Civil des tampons des regards pour le Secteur 2 (disponible en format A3 en Annexe 1)

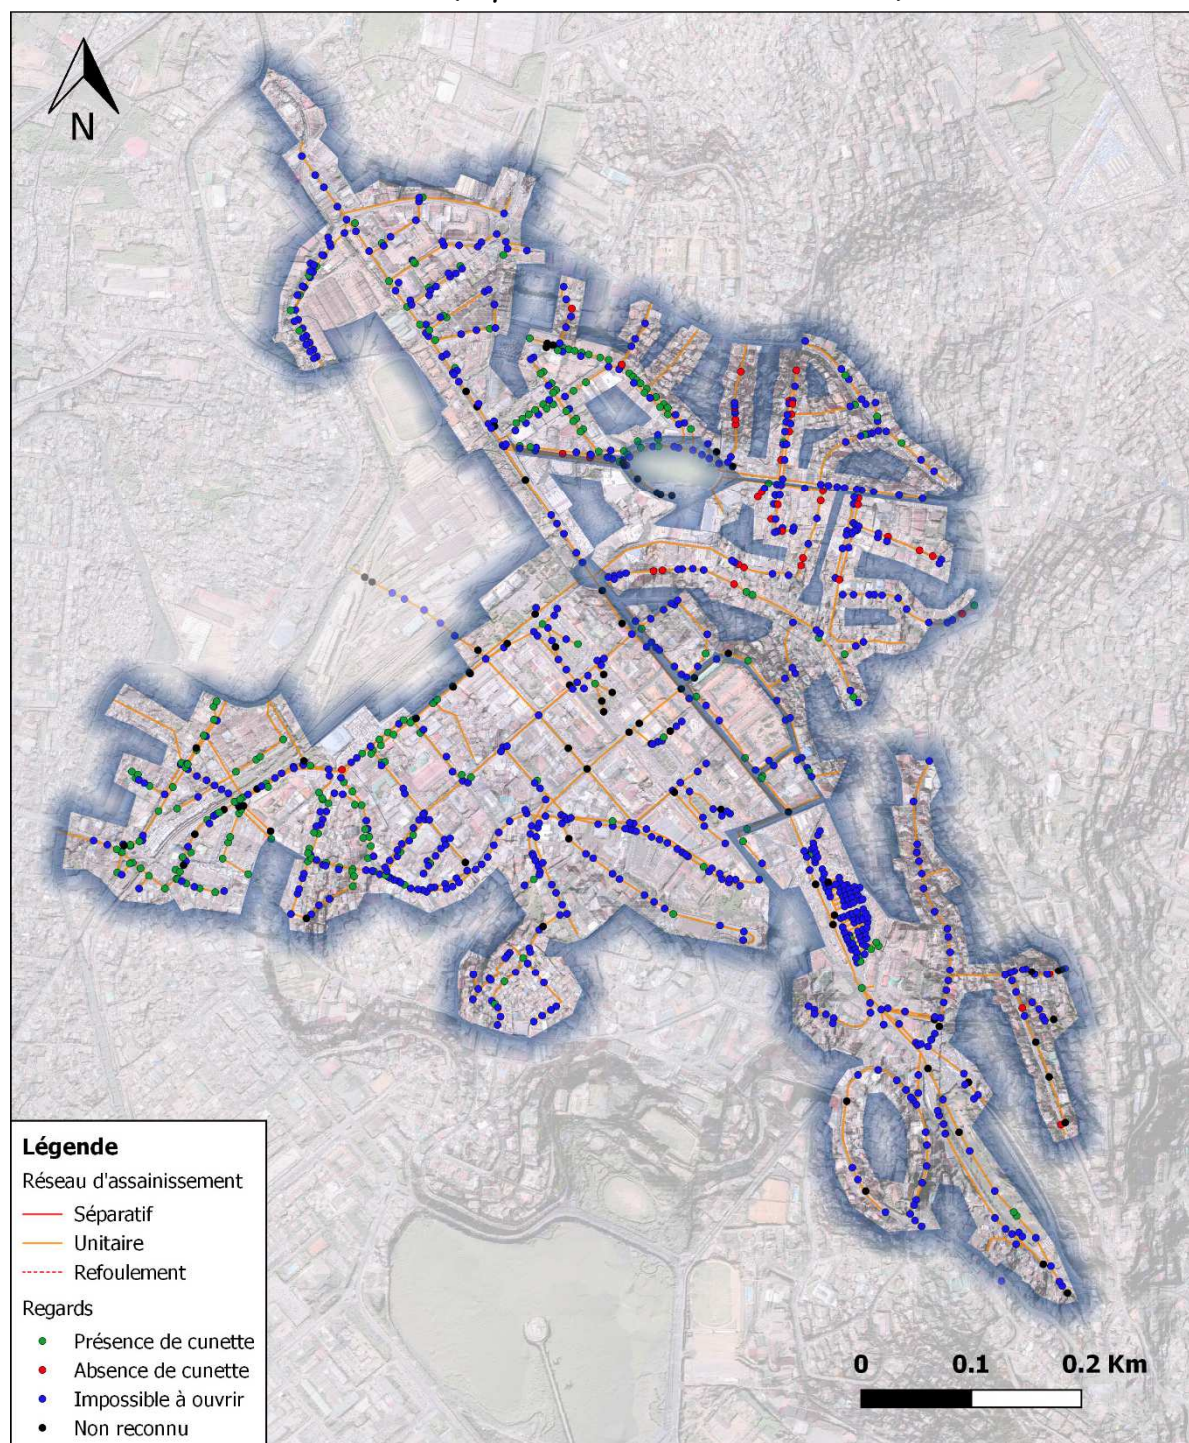
Carte 60 : Défauts de Génie Civil de type absence de cunette des tampons des regards pour le Secteur 2 (disponible en format A3 en Annexe 1)

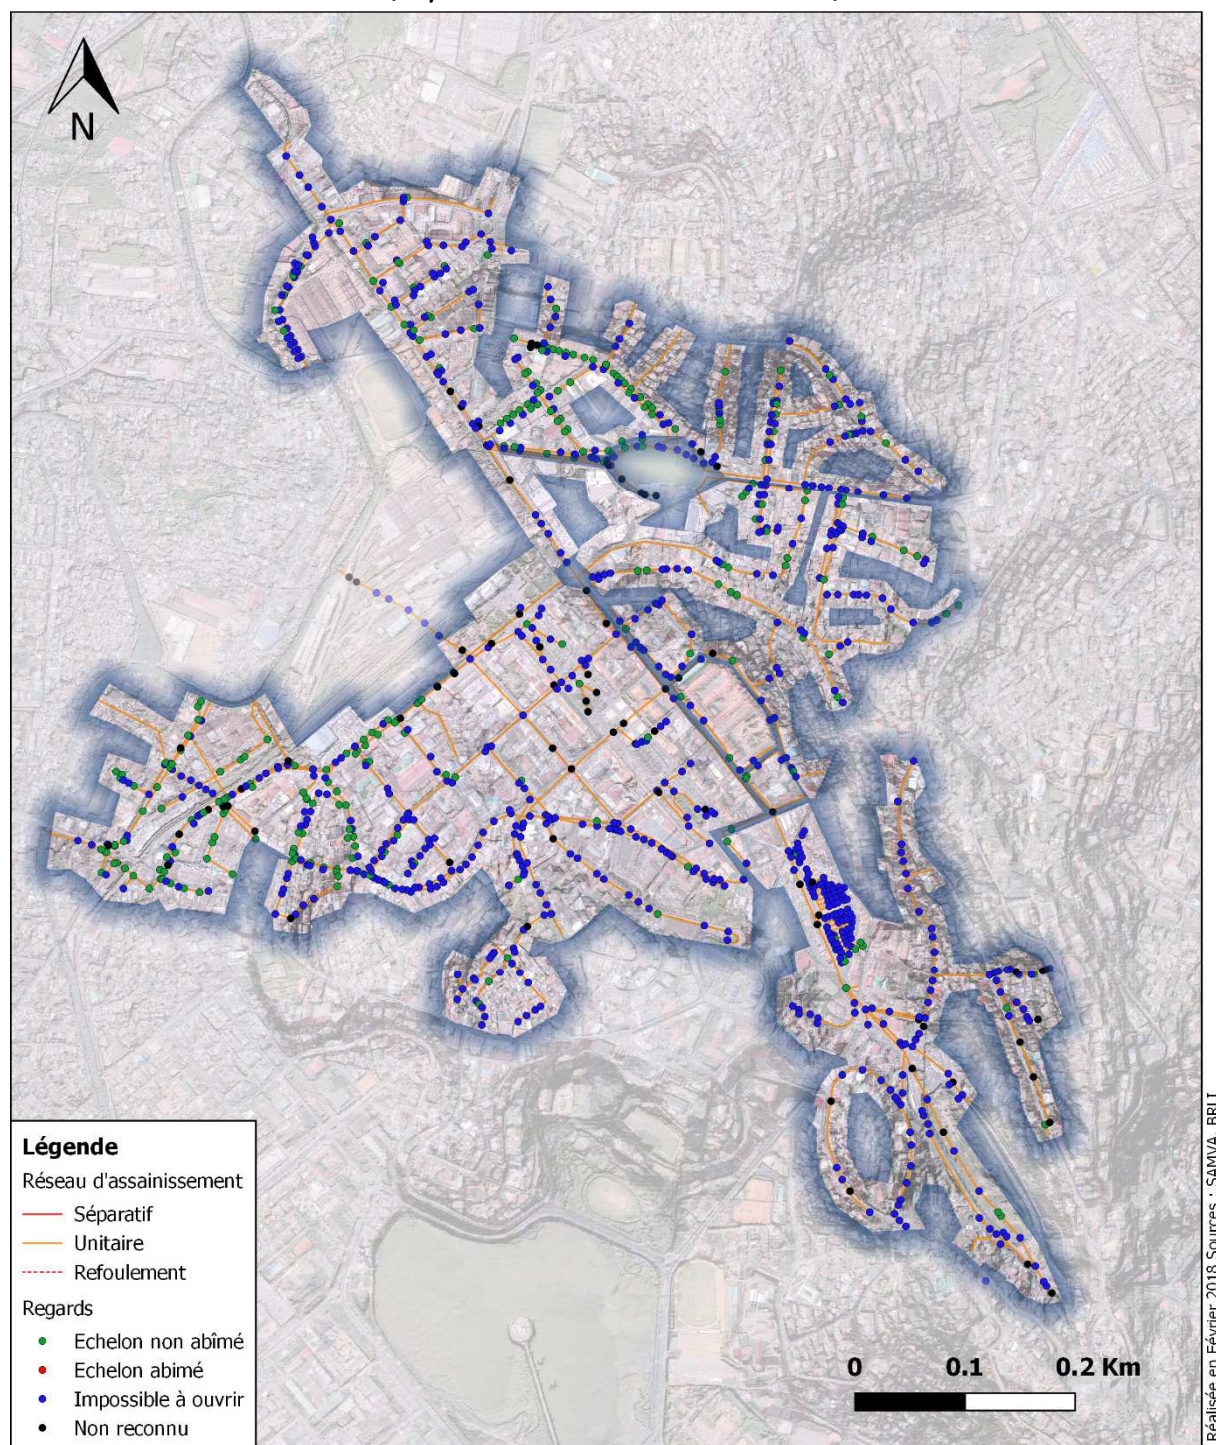
Carte 61 : Défaits de Génie Civil de type échelon abîmé des tampons des regards pour le Secteur 2 (disponible en format A3 en Annexe 1)

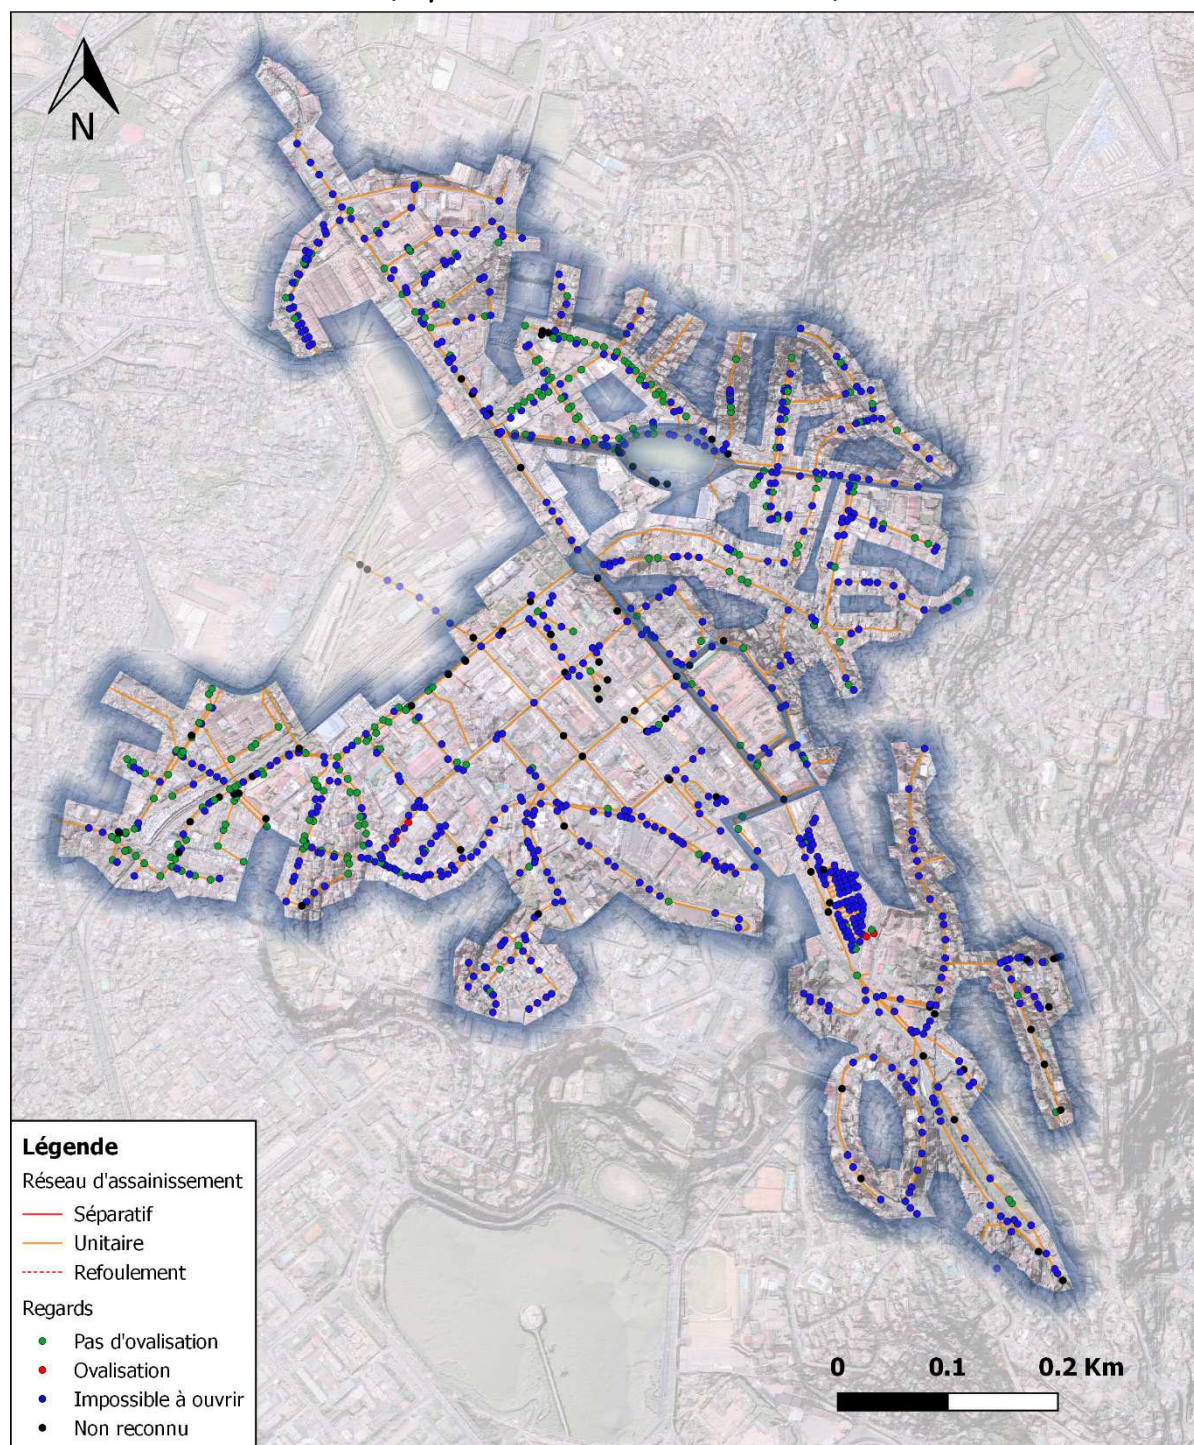
Carte 62 : Défauts de Génie Civil de type ovalisation des tampons des regards pour le Secteur 2
(disponible en format A3 en Annexe 1)
