Mission de Maîtrise d'œuvre pour le programme intégré d'assainissement d'Antananarivo (PIAA)

Activité 6 : Diagnostic qualitatif et sectorisation thématique

Fascicule 7 : Thématique principale

Thématique des Eaux Usées et des Excreta

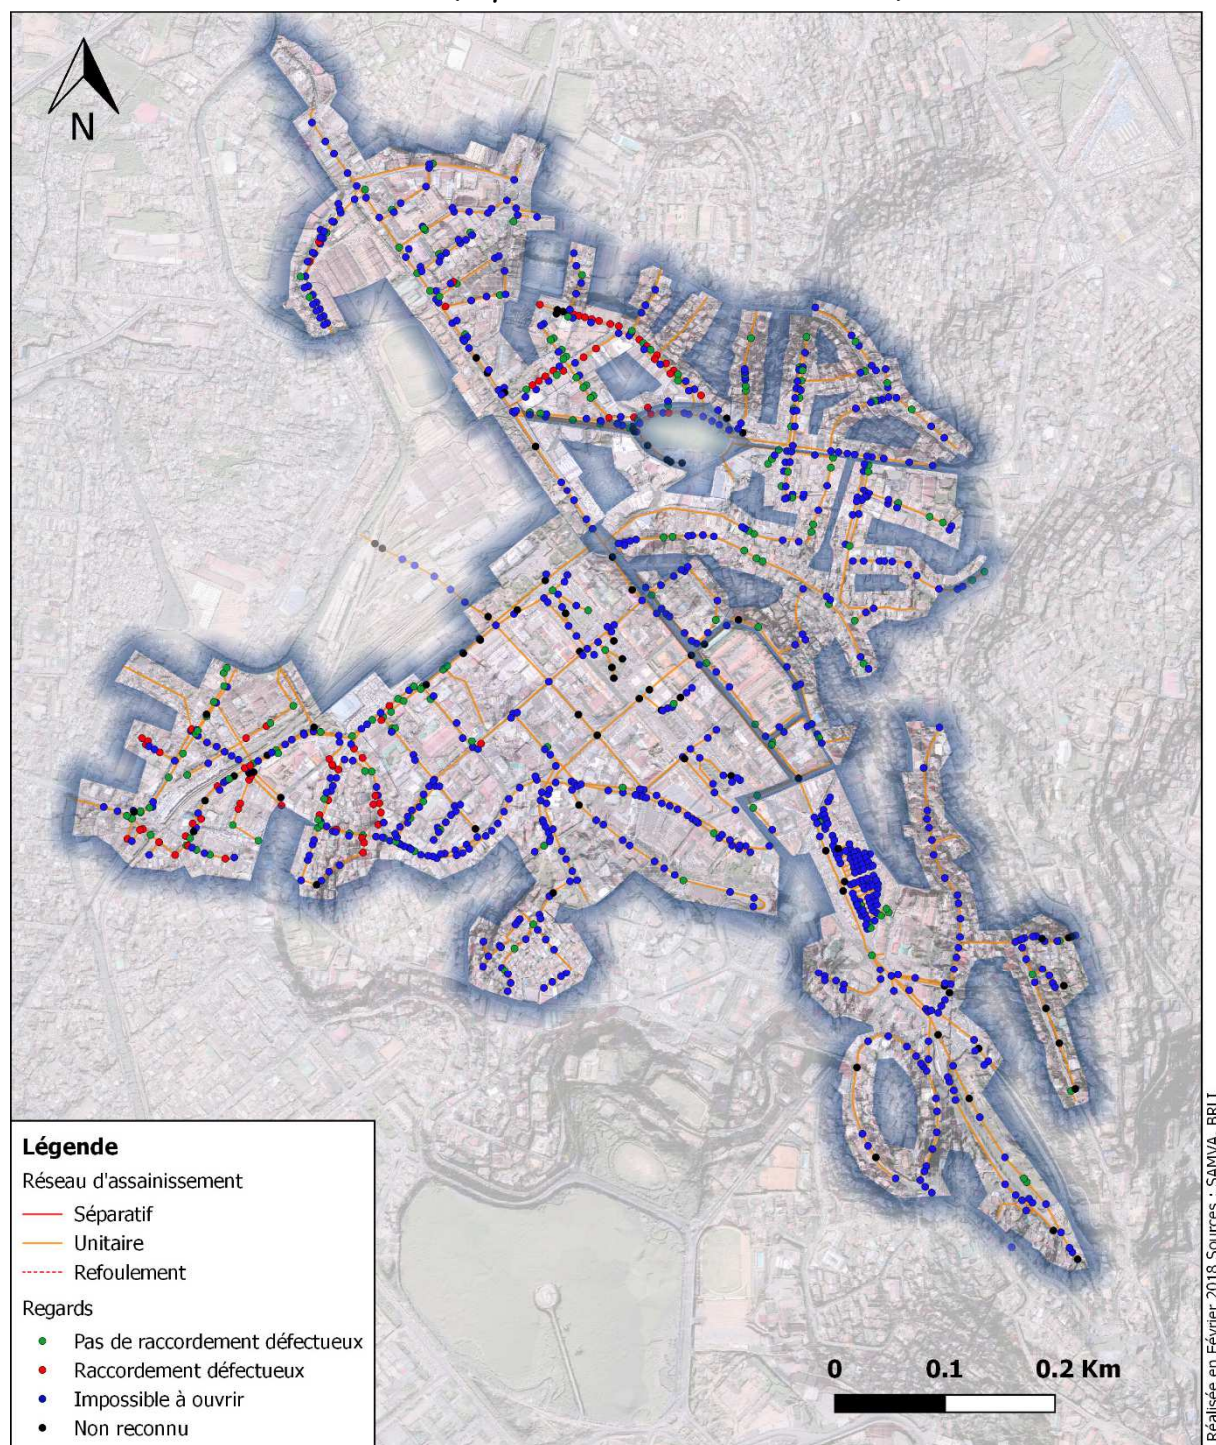
Carte 63 : Défauts de Génie Civil de type raccordement défectueux des tampons des regards pour le Secteur 2 (disponible en format A3 en Annexe 1)

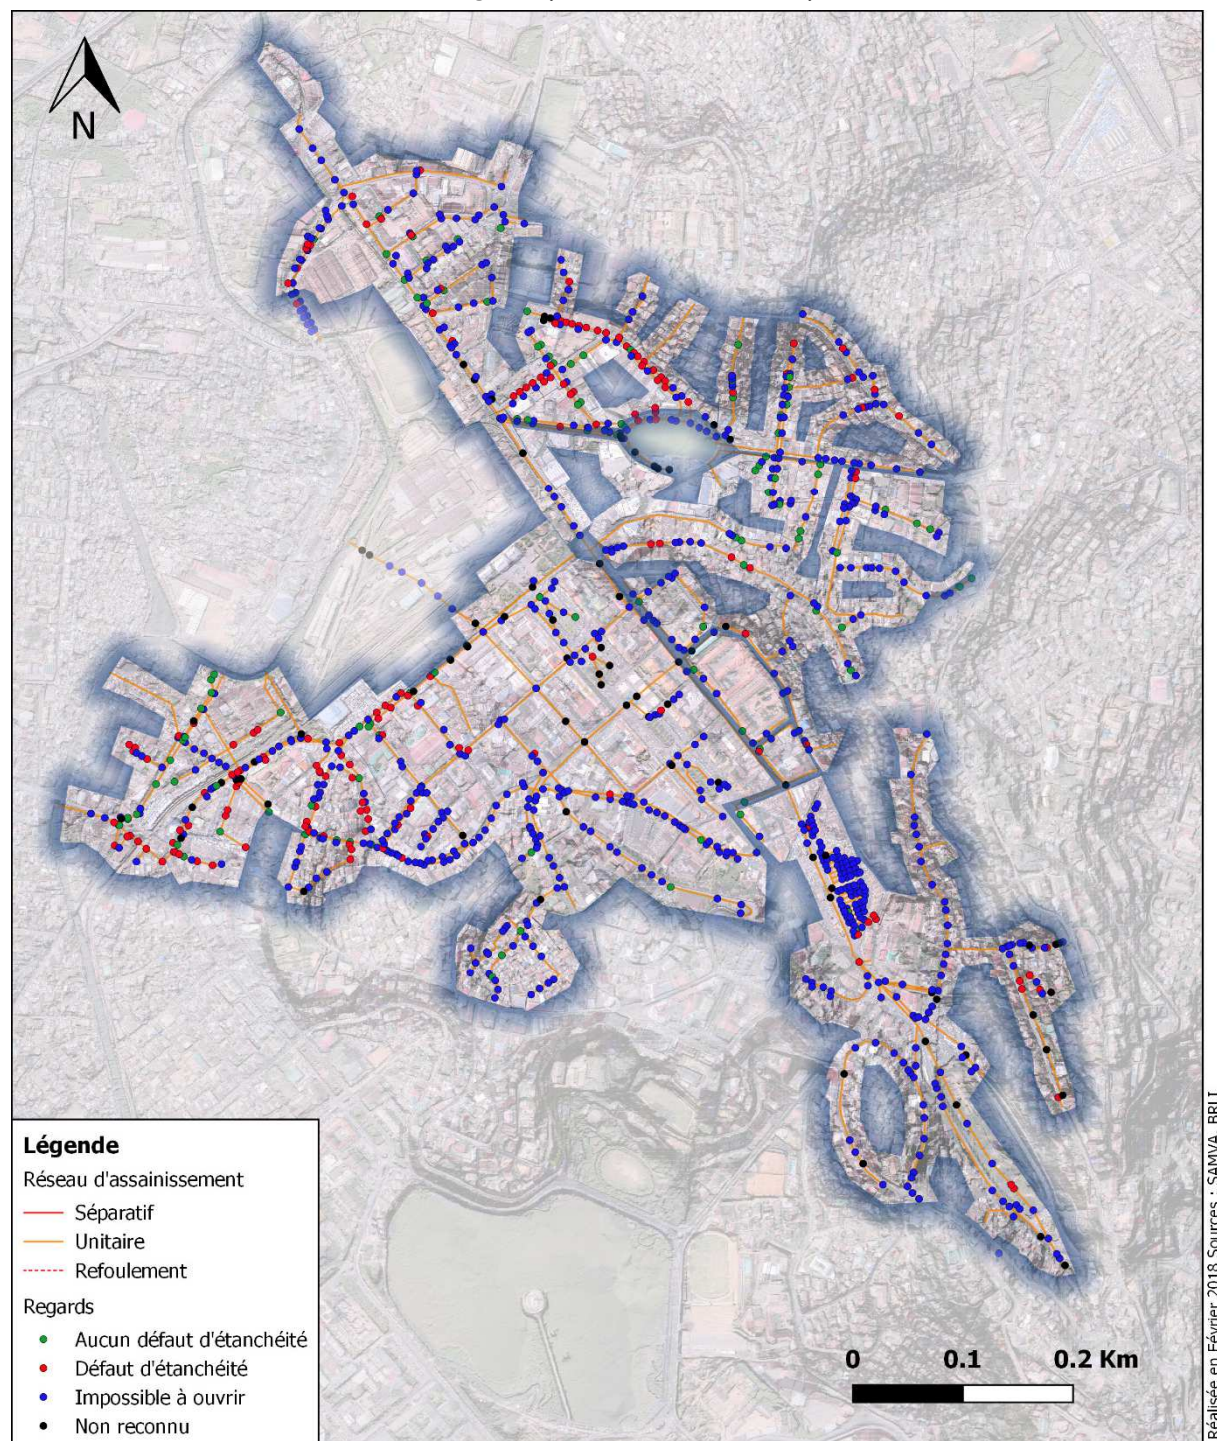
Défaut d'étanchéité**Carte 64 : Défauts d'étanchéité des regards pour le Secteur 2 (disponible en format A3 en Annexe 1)**

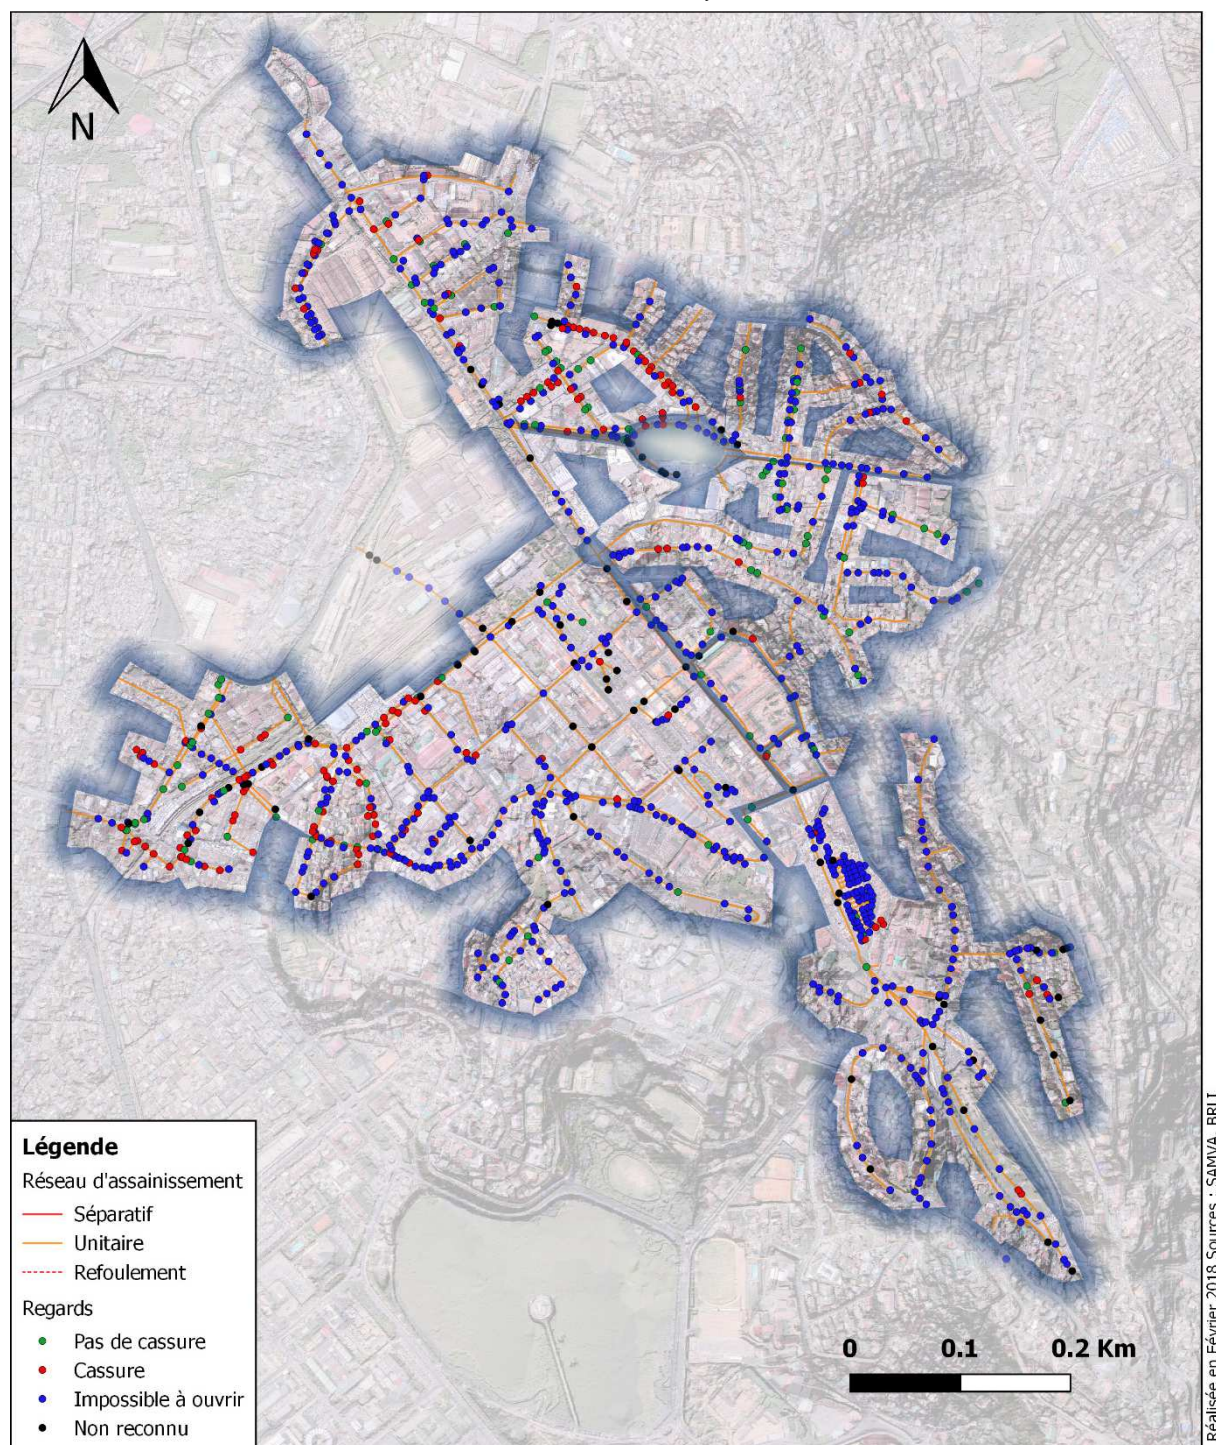
Carte 65 : Défauts d'étanchéité de type cassure des regards pour le Secteur 2 (disponible en format A3 en Annexe 1)

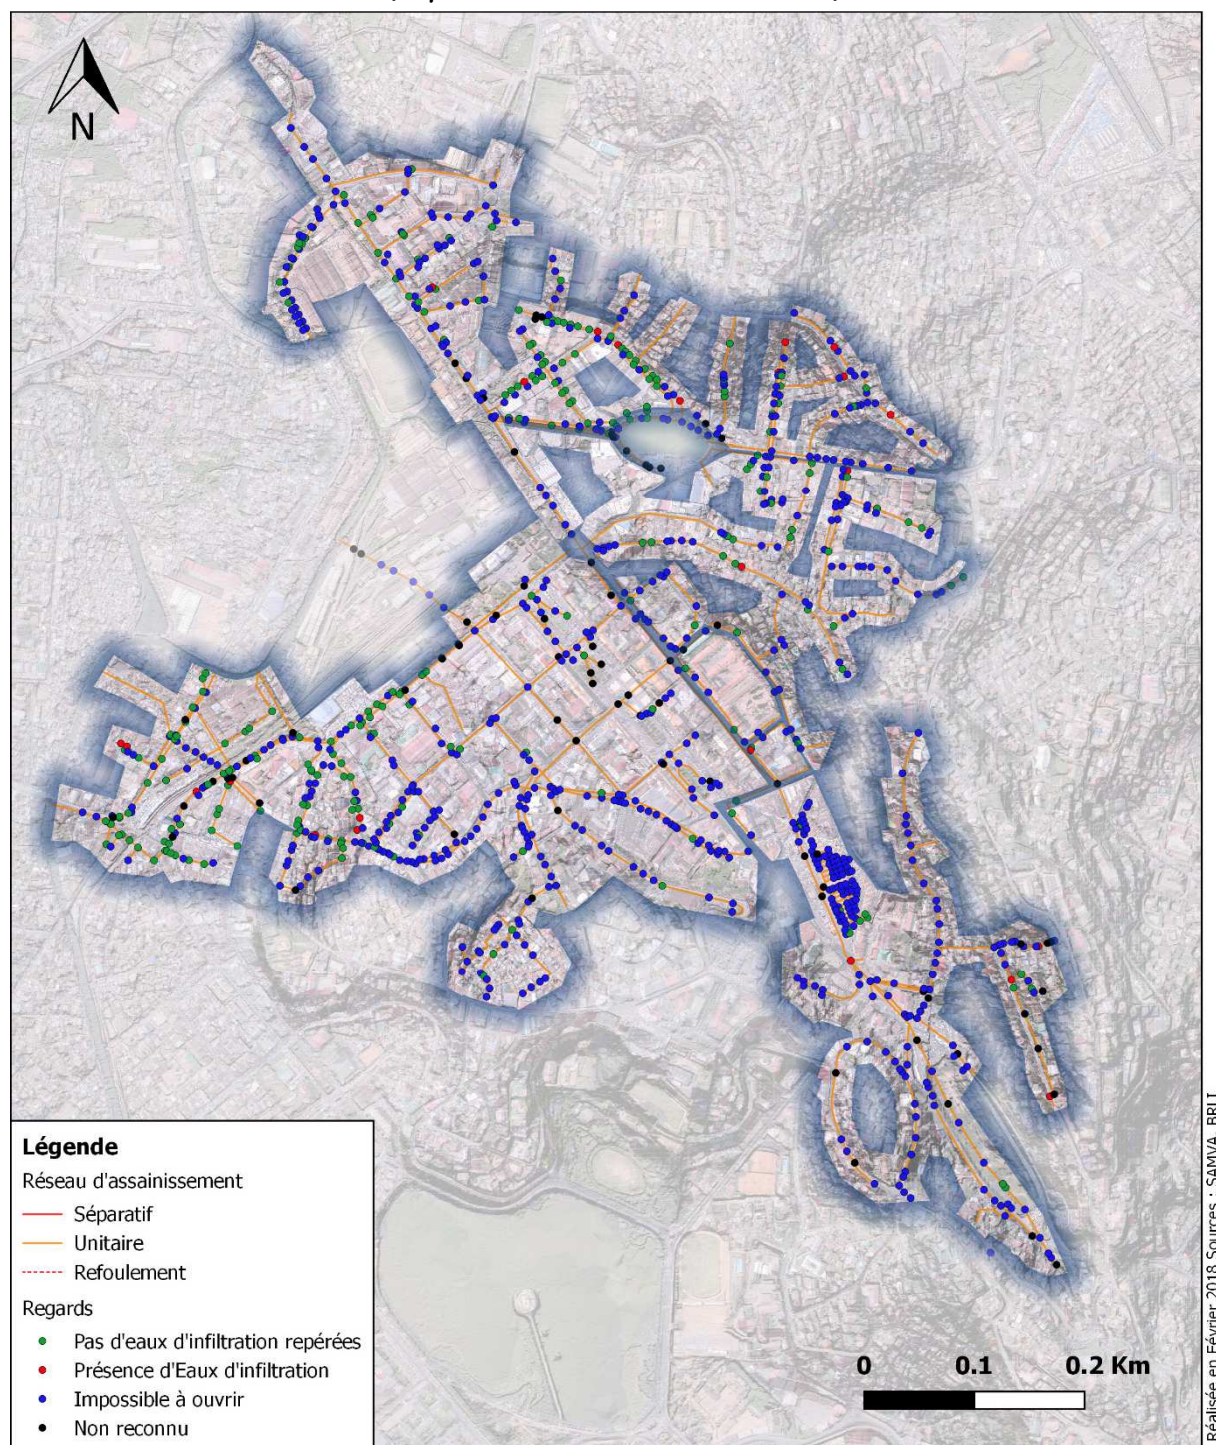
Carte 66 : Défauts d'étanchéité de type présence d'eaux d'infiltration des regards pour le Secteur 2
(disponible en format A3 en Annexe 1)

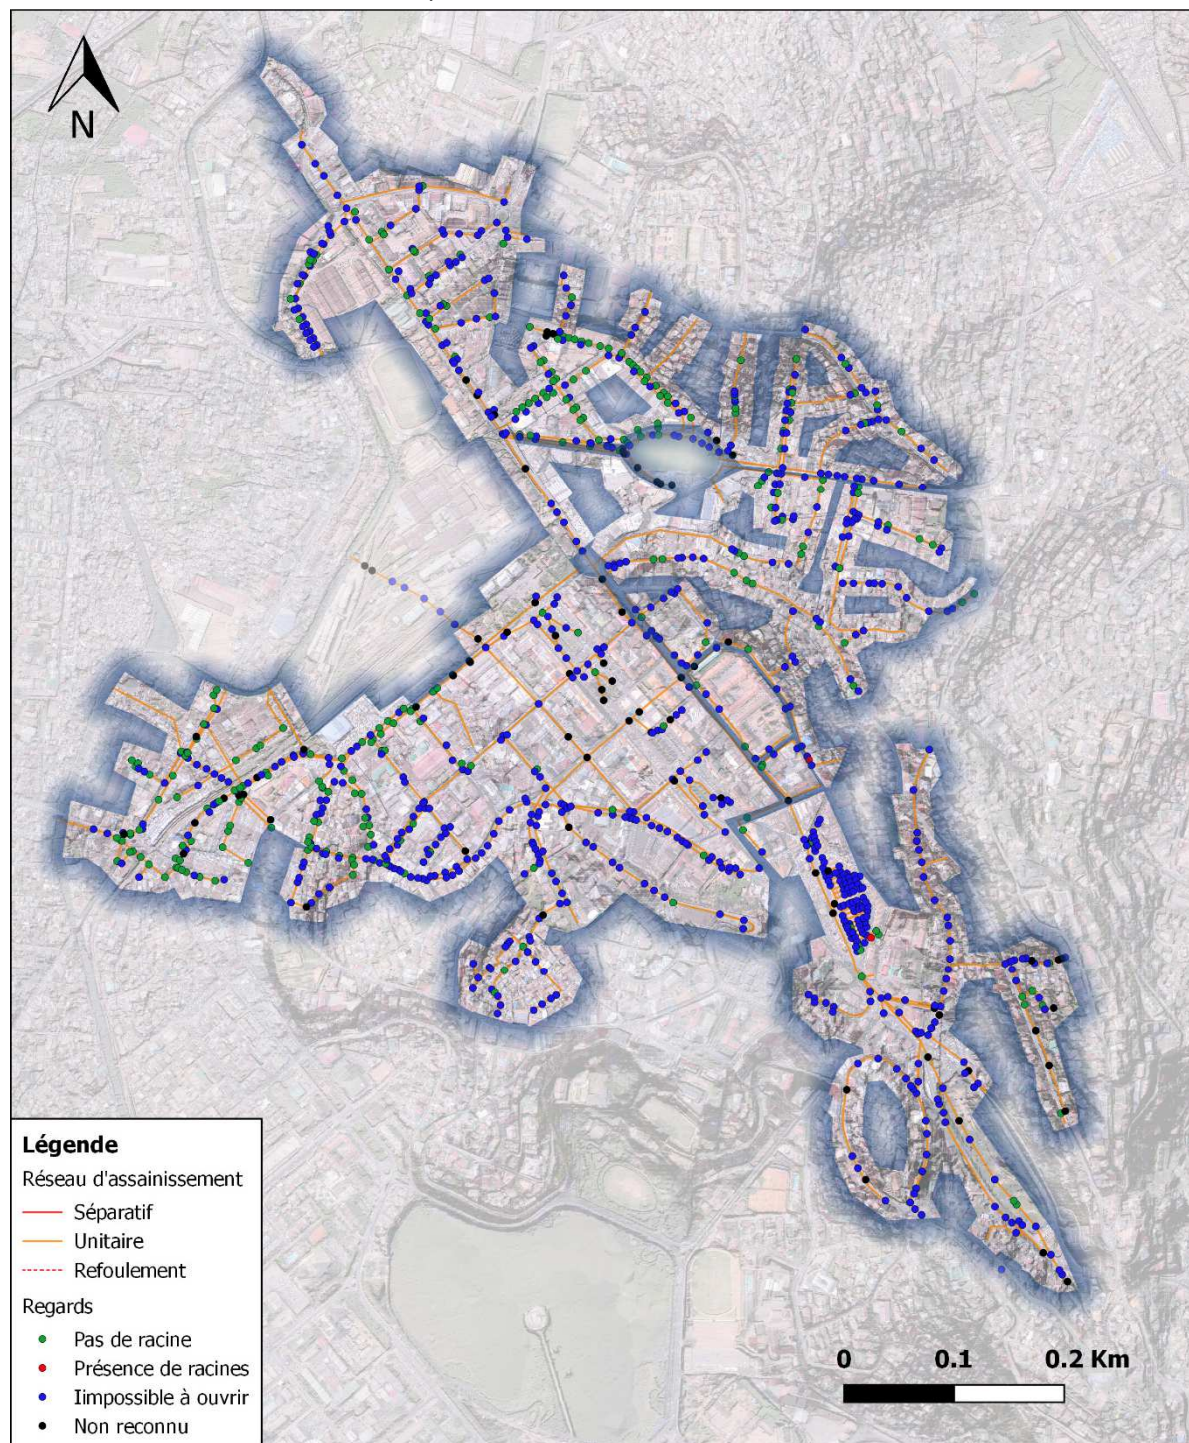
Carte 67 : Défauts d'étanchéité de type présence de racines des regards pour le Secteur 2
(disponible en format A3 en Annexe 1)

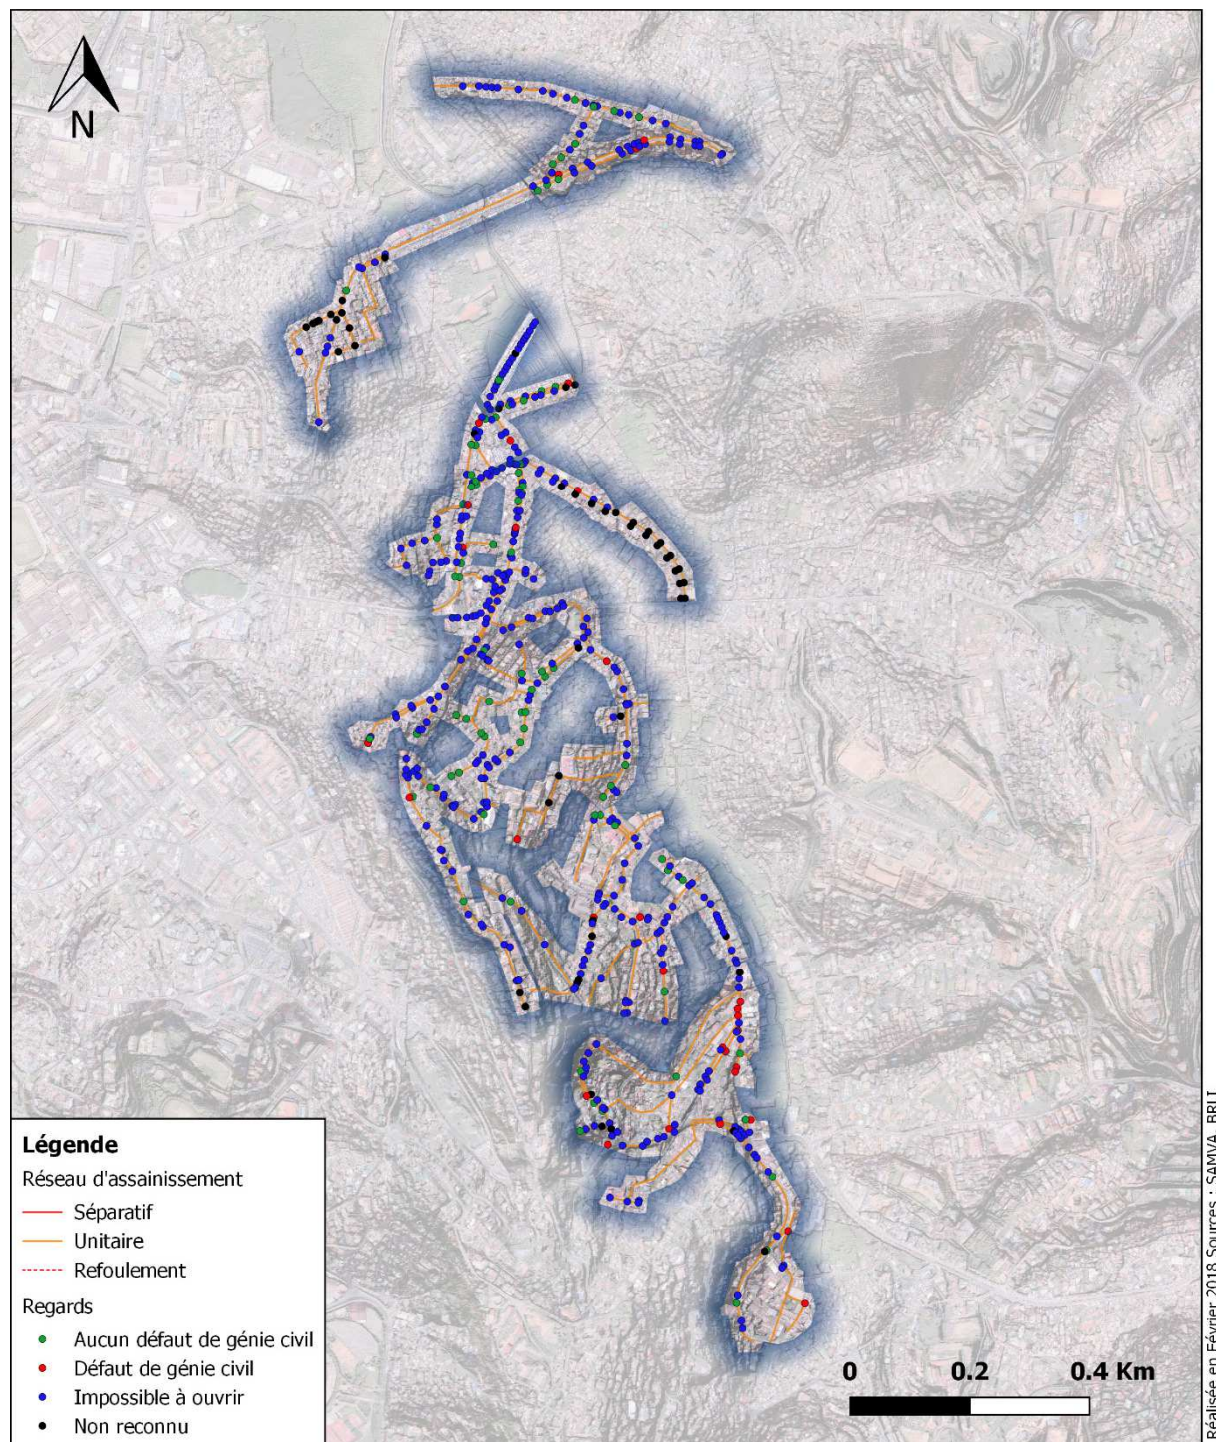
Carte 87 : Défauts de Génie Civil des tampons des regards pour le Secteur 3 (disponible en format A3 en Annexe 1)

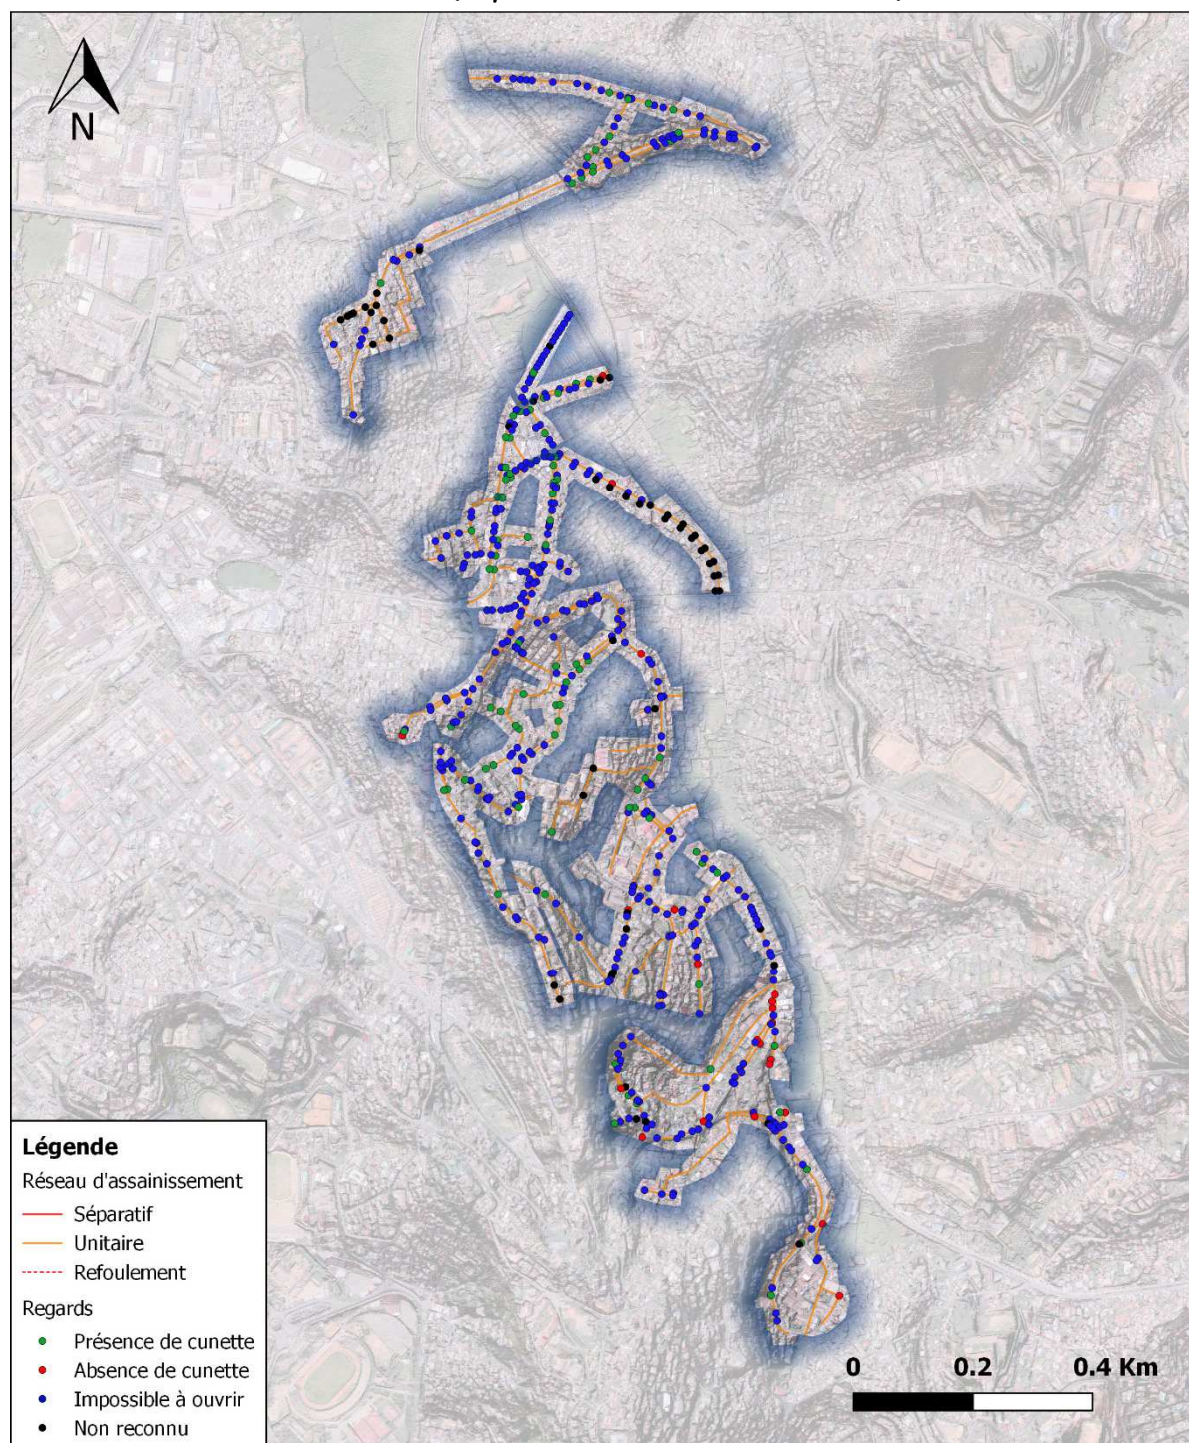
Carte 88 : Défauts de Génie Civil de type absence de cunette des tampons des regards pour le Secteur 3 (disponible en format A3 en Annexe 1)

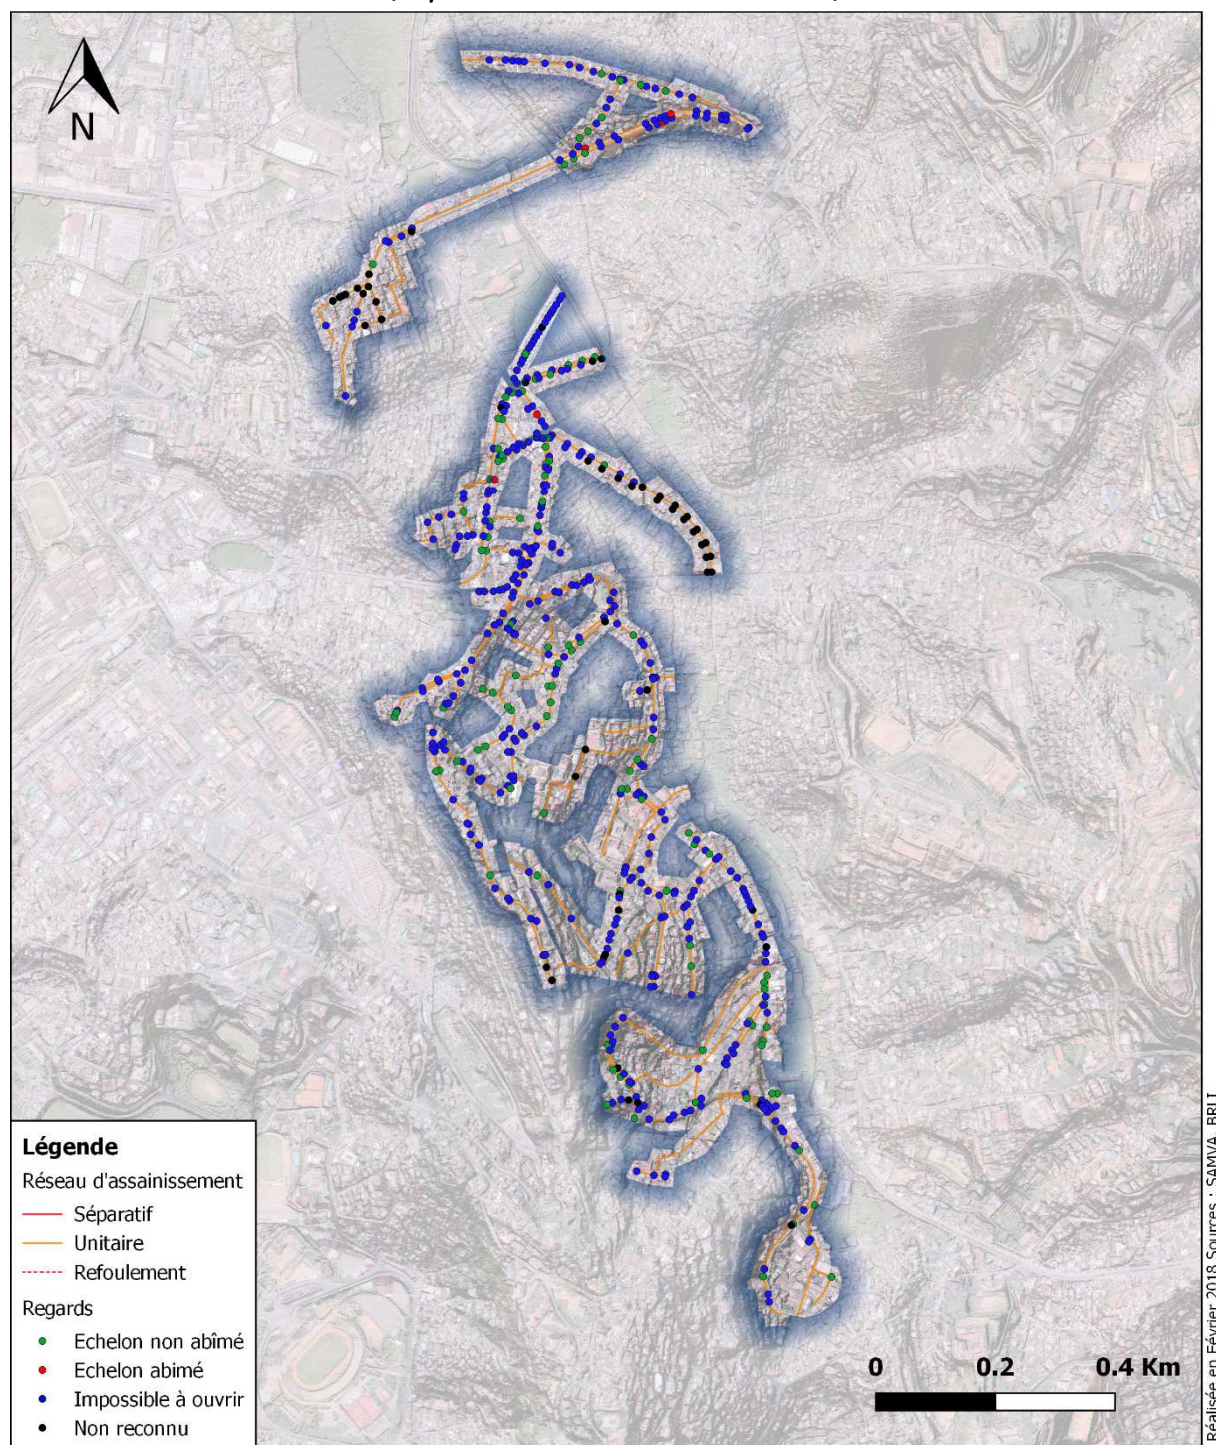
Carte 89 : Défaits de Génie Civil de type échelon abîmé des tampons des regards pour le Secteur 3 (disponible en format A3 en Annexe 1)

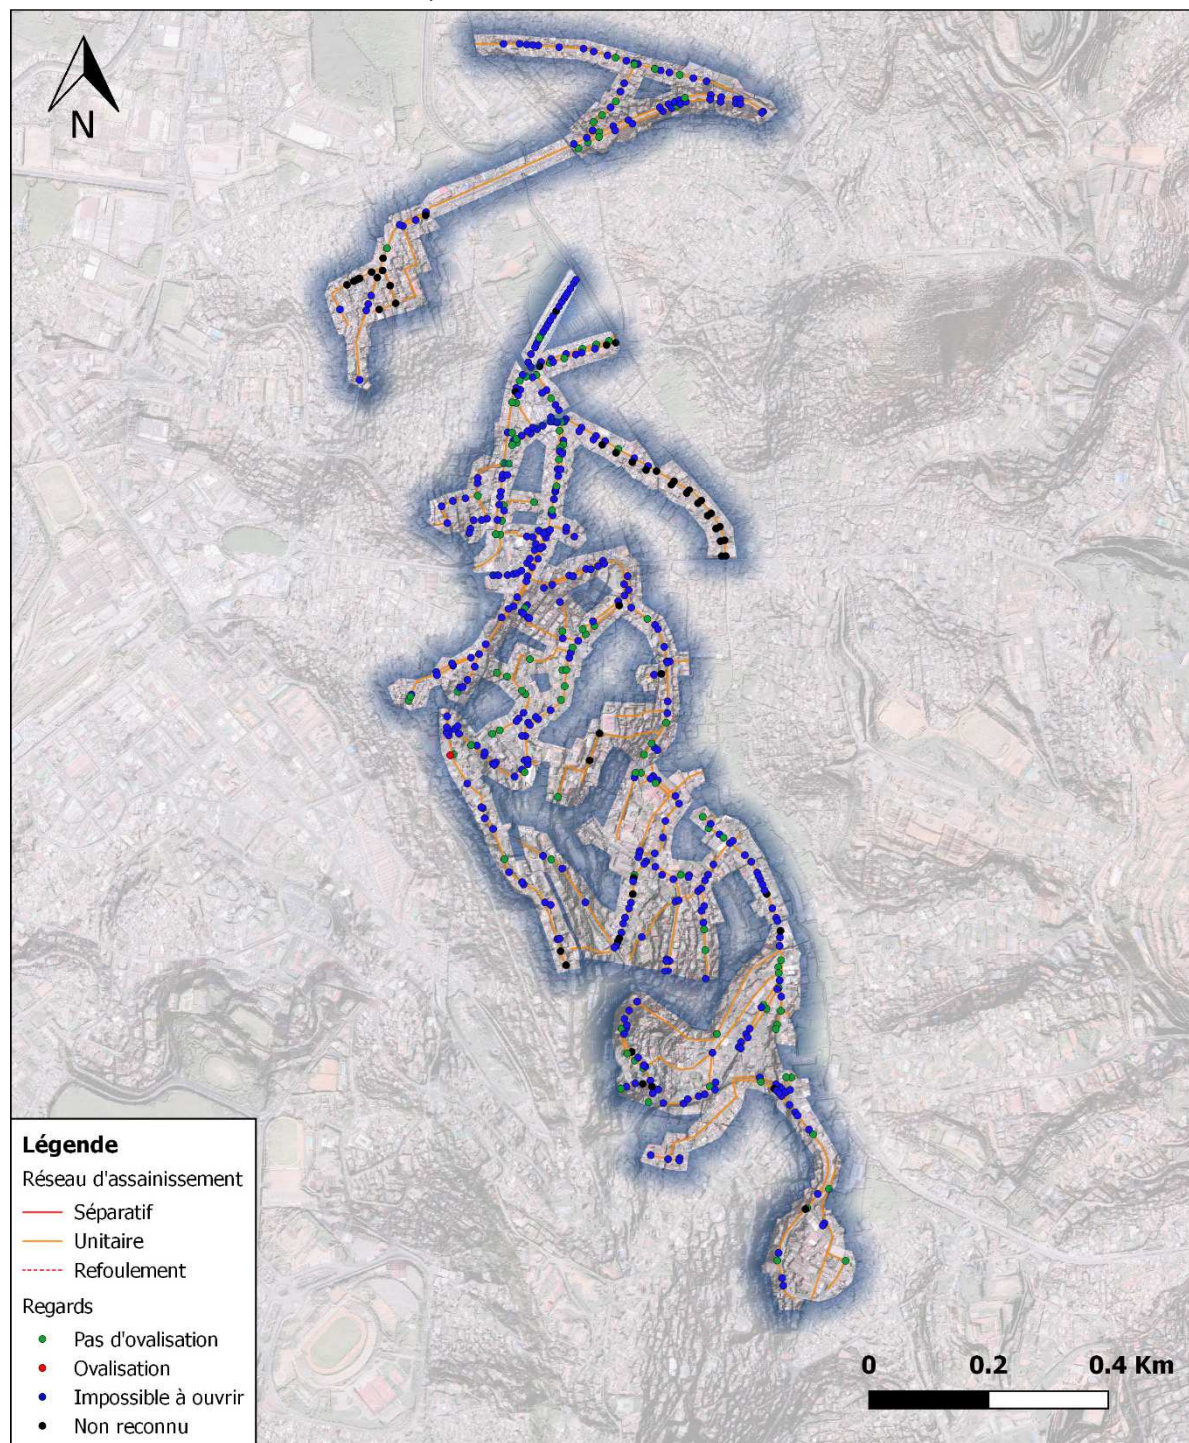
Carte 90 : Défauts de Génie Civil de type ovalisation des tampons des regards pour le Secteur 3
(disponible en format A3 en Annexe 1)

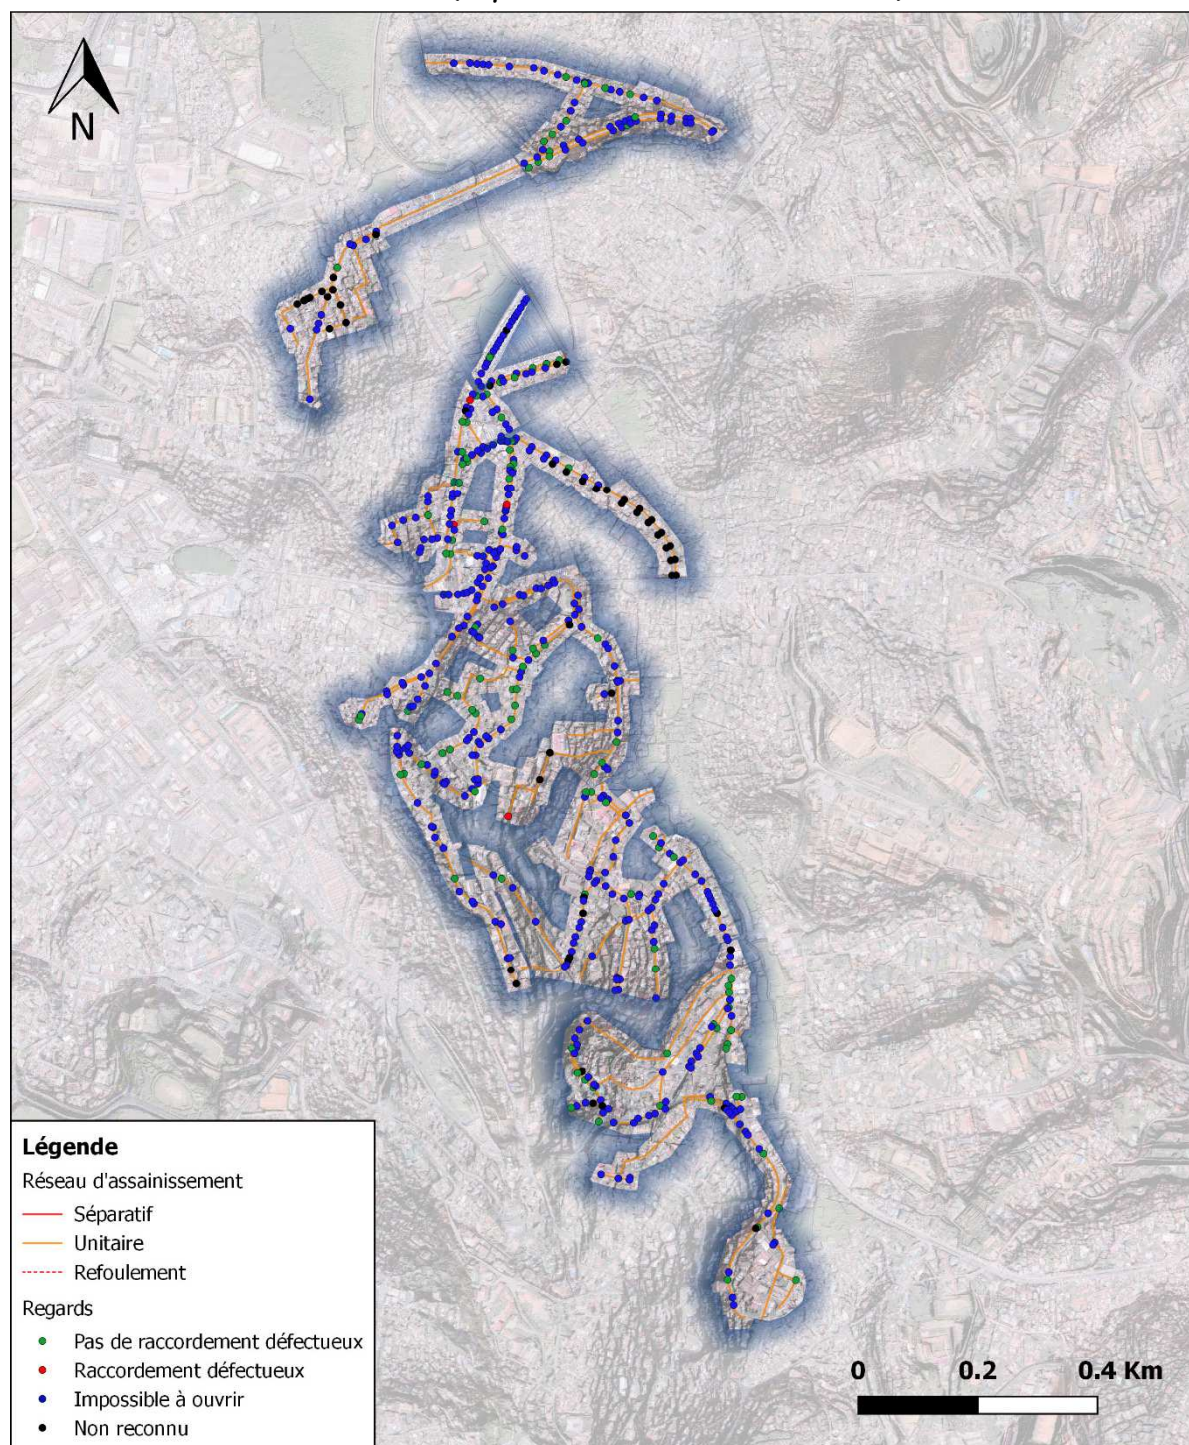
Carte 91 : Défaits de Génie Civil de type raccordement défectueux des tampons des regards pour le Secteur 3 (disponible en format A3 en Annexe 1)

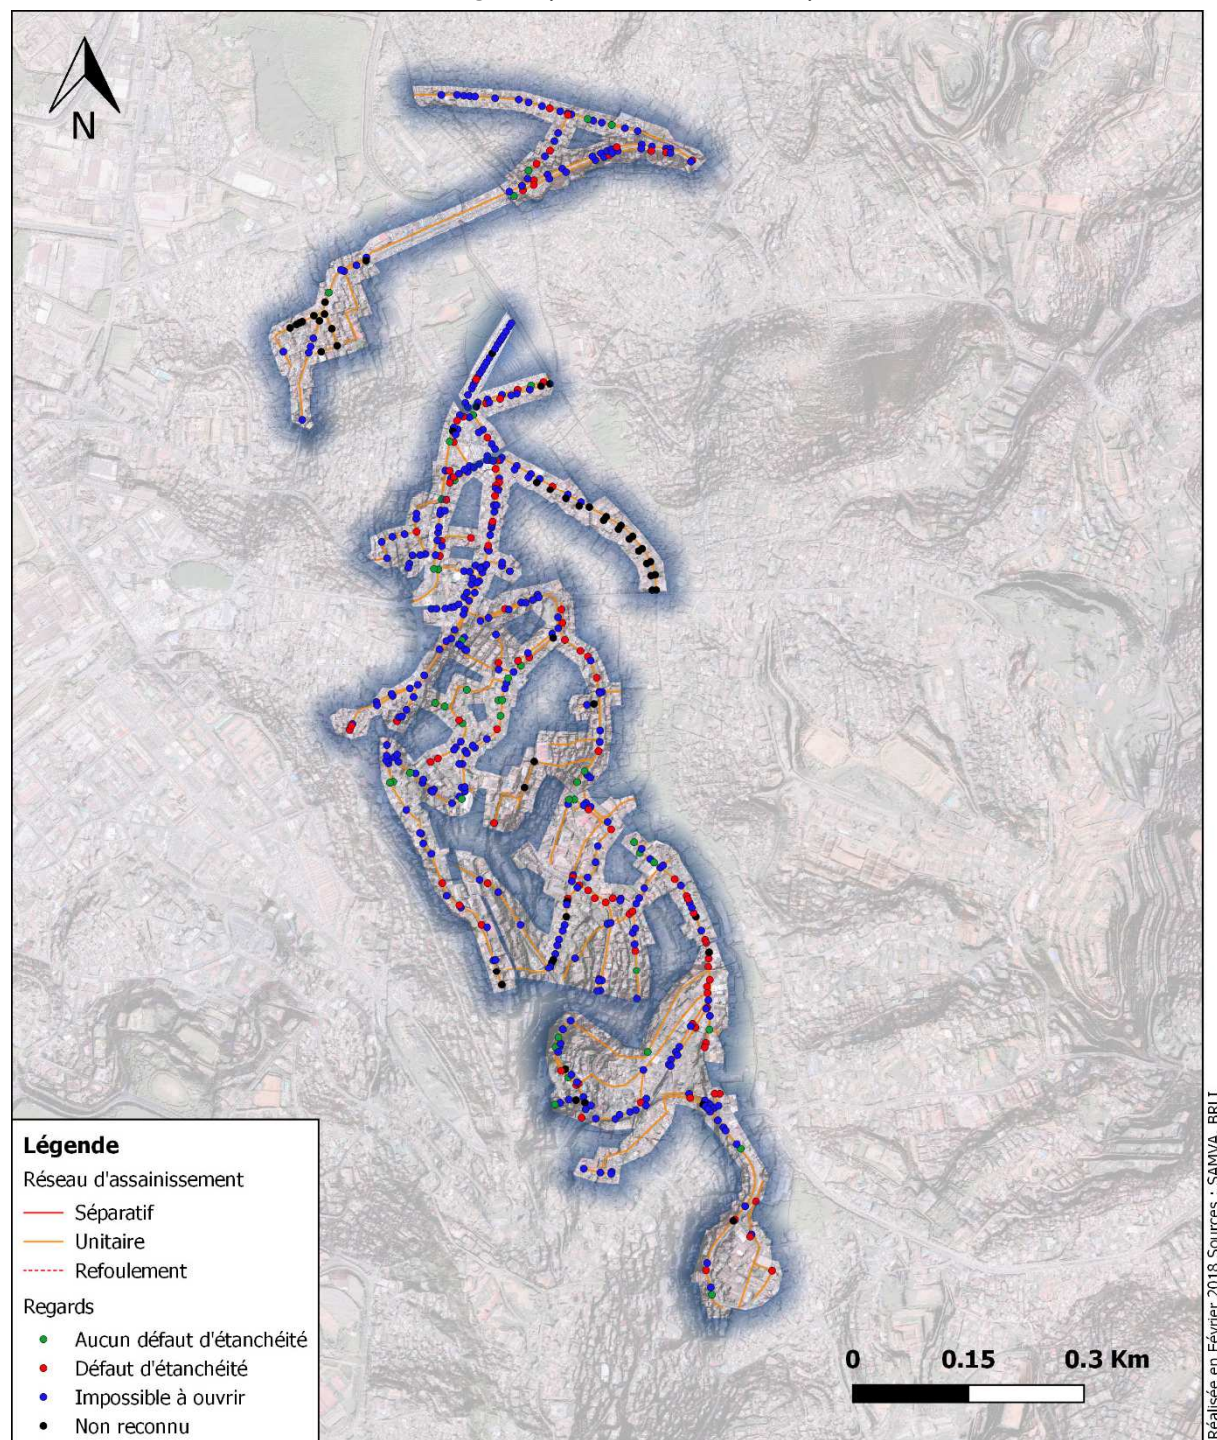
Défaut d'étanchéité**Carte 92 : Défauts d'étanchéité des regards pour le Secteur 3 (disponible en format A3 en Annexe 1)**

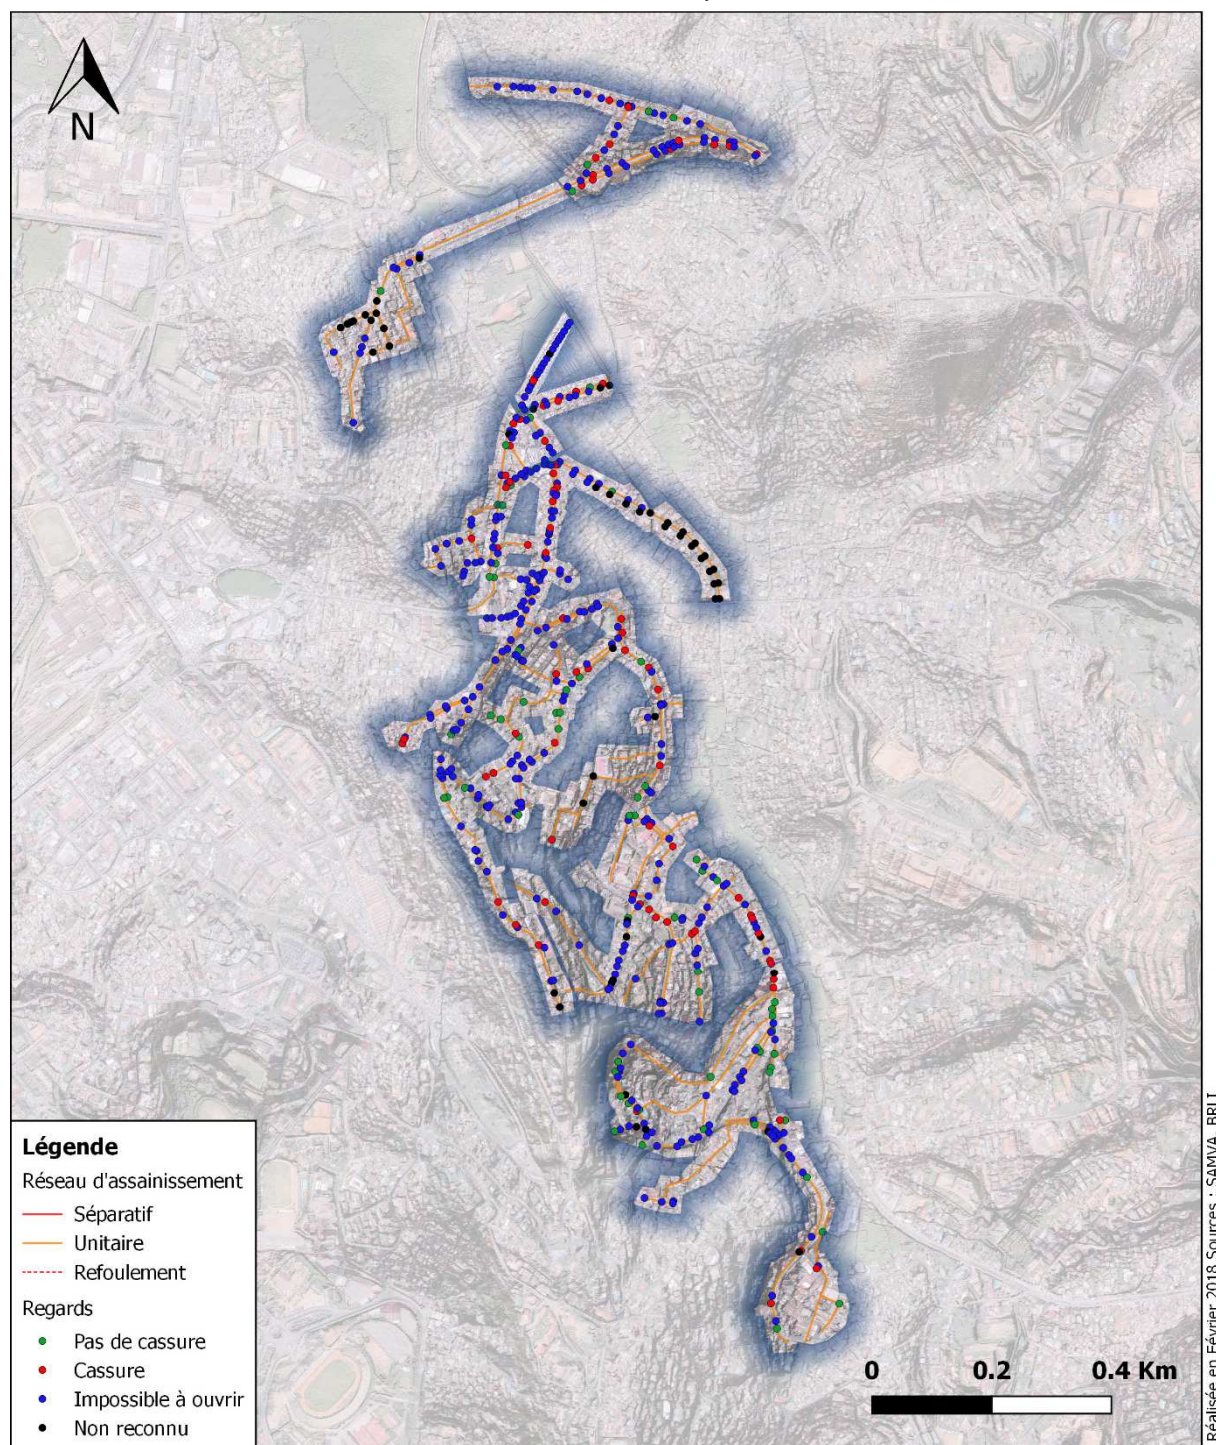
Carte 93 : Défauts d'étanchéité de type cassure des regards pour le Secteur 3 (disponible en format A3 en Annexe 1)

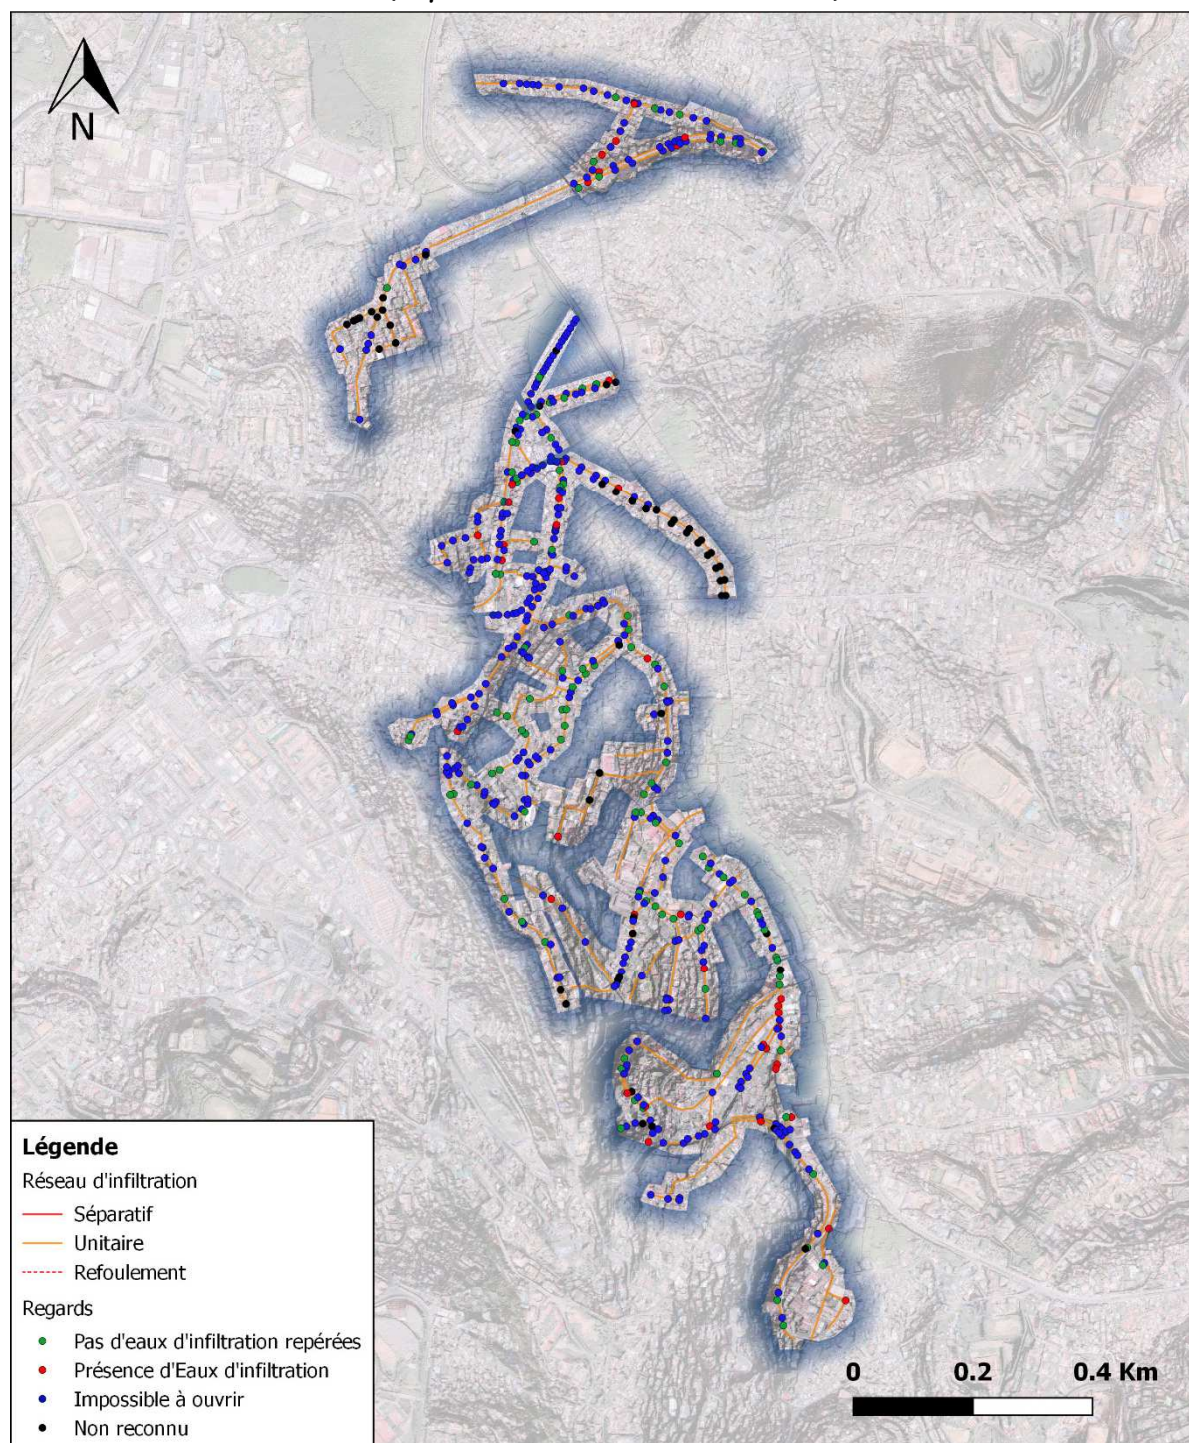
Carte 94 : Défauts d'étanchéité de type présence d'eaux d'infiltration des regards pour le Secteur 3
(disponible en format A3 en Annexe 1)
