Mission de Maîtrise d'œuvre pour le programme intégré d'assainissement d'Antananarivo (PIAA)

Activité 6 : Diagnostic qualitatif et sectorisation thématique

Fascicule 7 : Thématique principale

Thématique des Eaux Usées et des Excreta

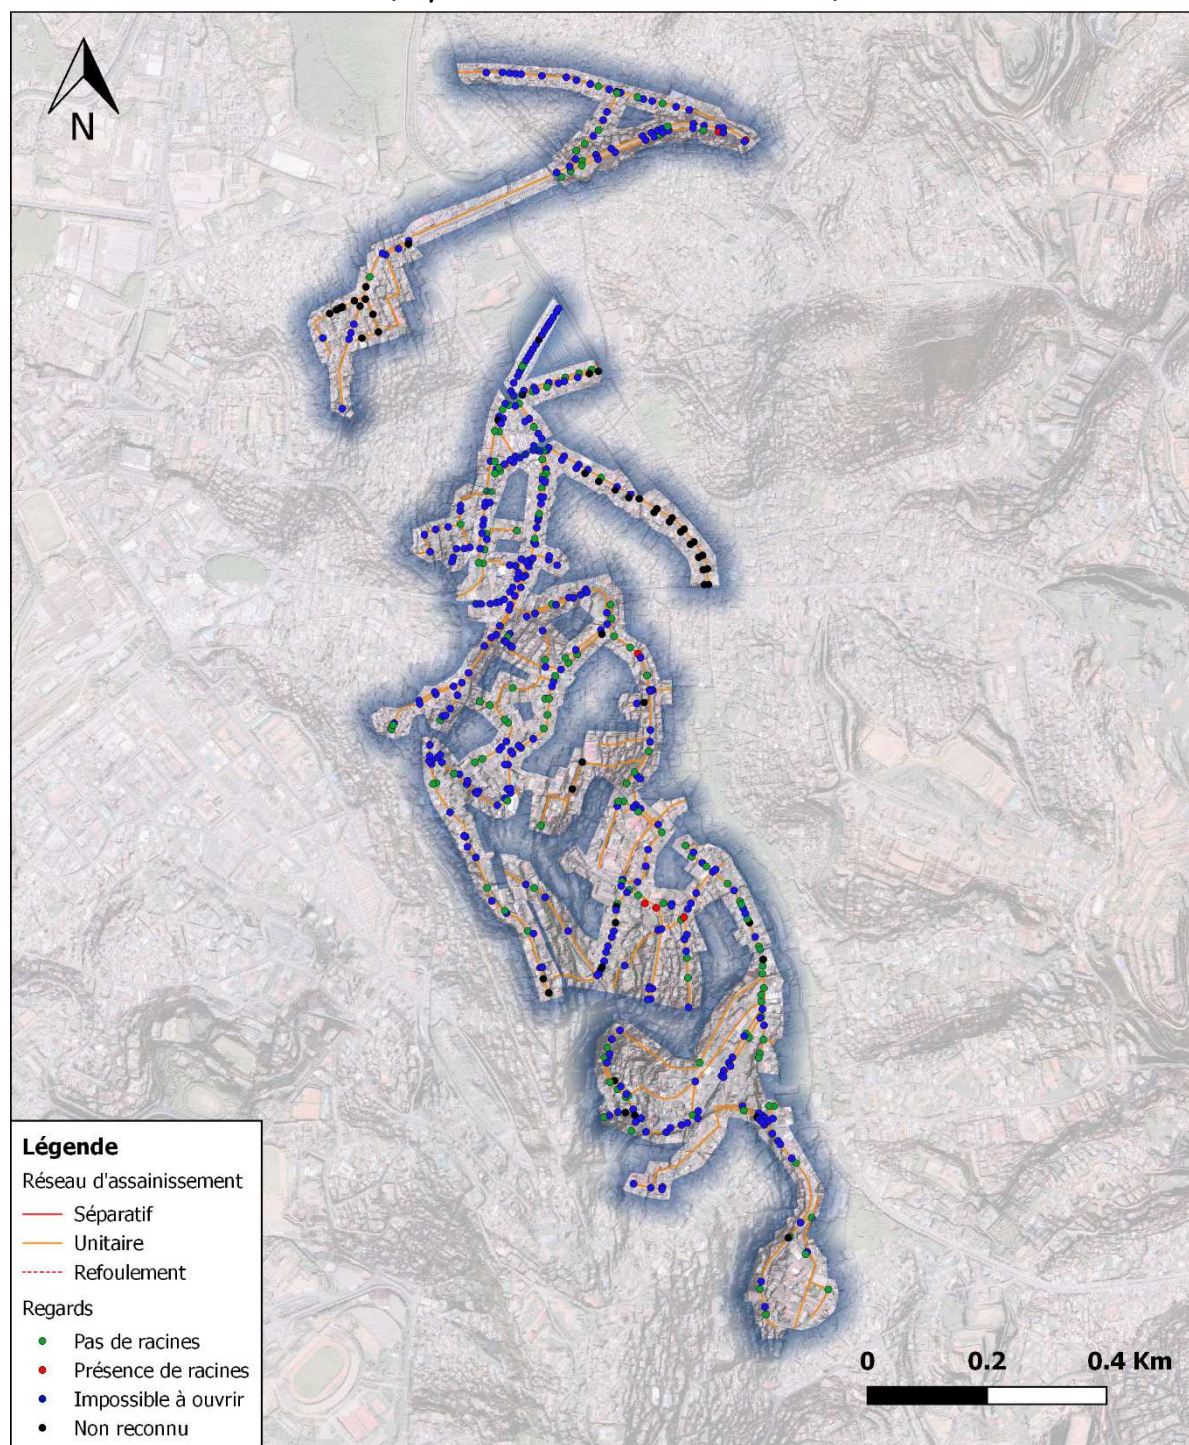
Carte 95 : Défauts d'étanchéité de type présence de racines des regards pour le Secteur 3
(disponible en format A3 en Annexe 1)

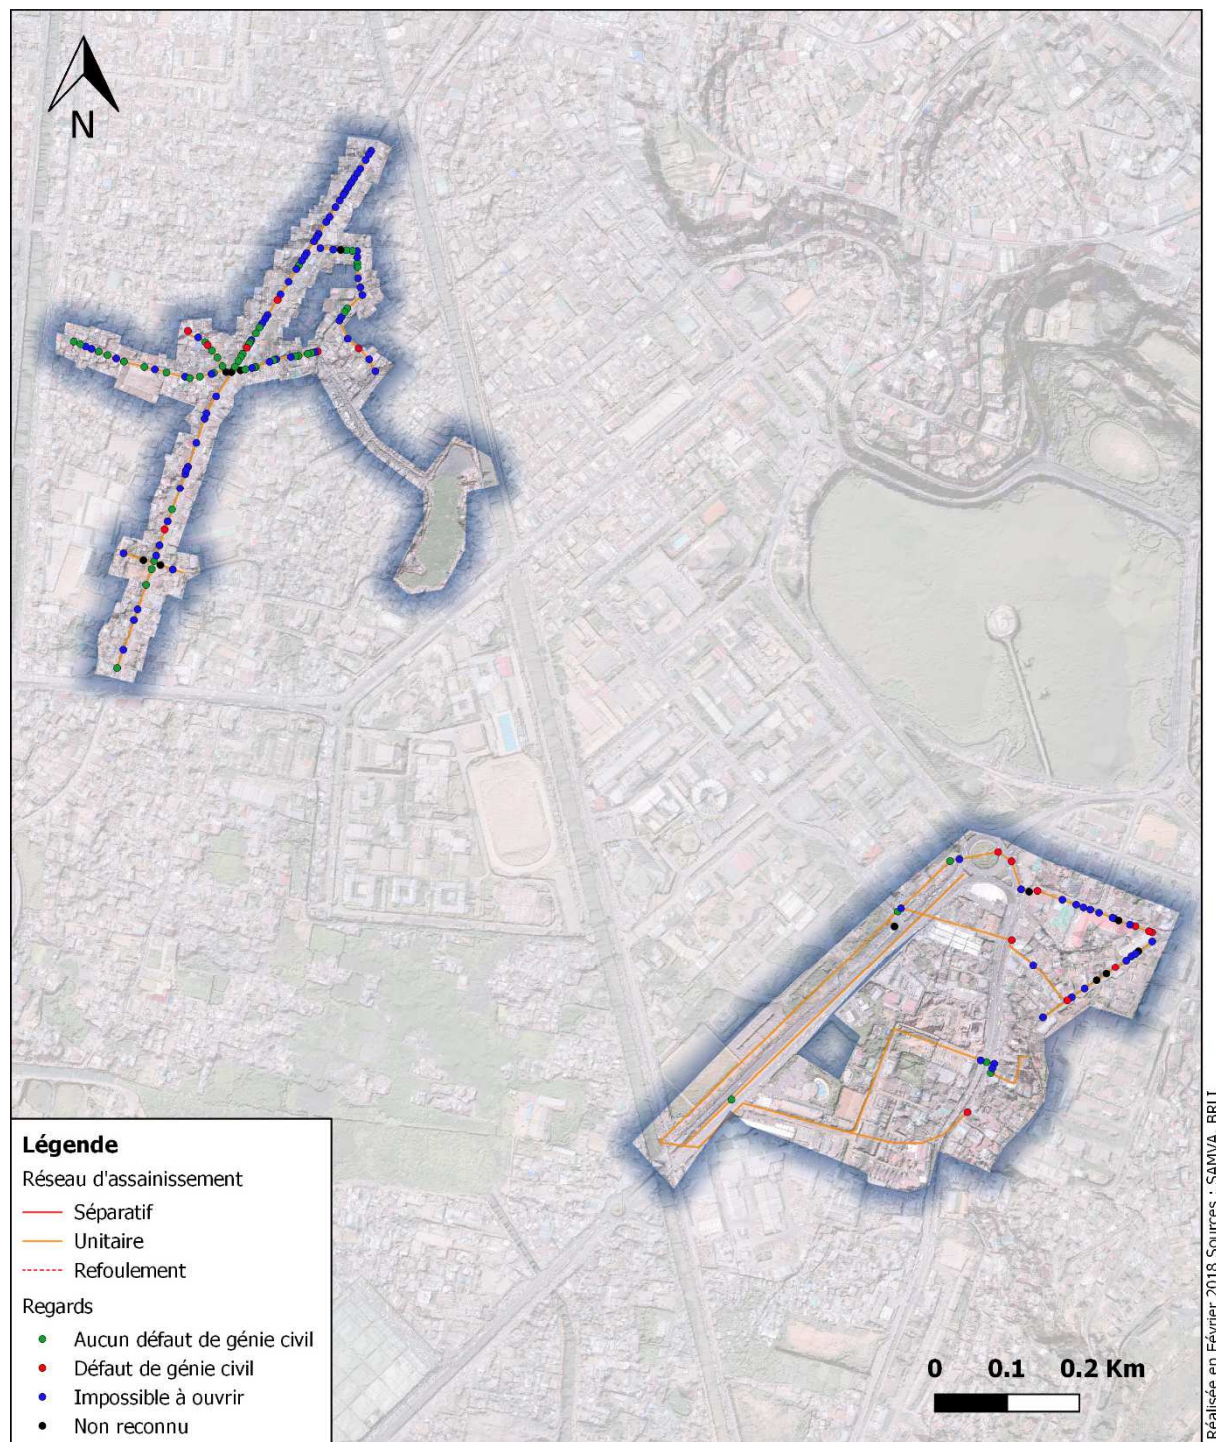
Carte 115 : Défauts de Génie Civil des tampons des regards pour le Secteur 4 (disponible en format A3 en Annexe 1)

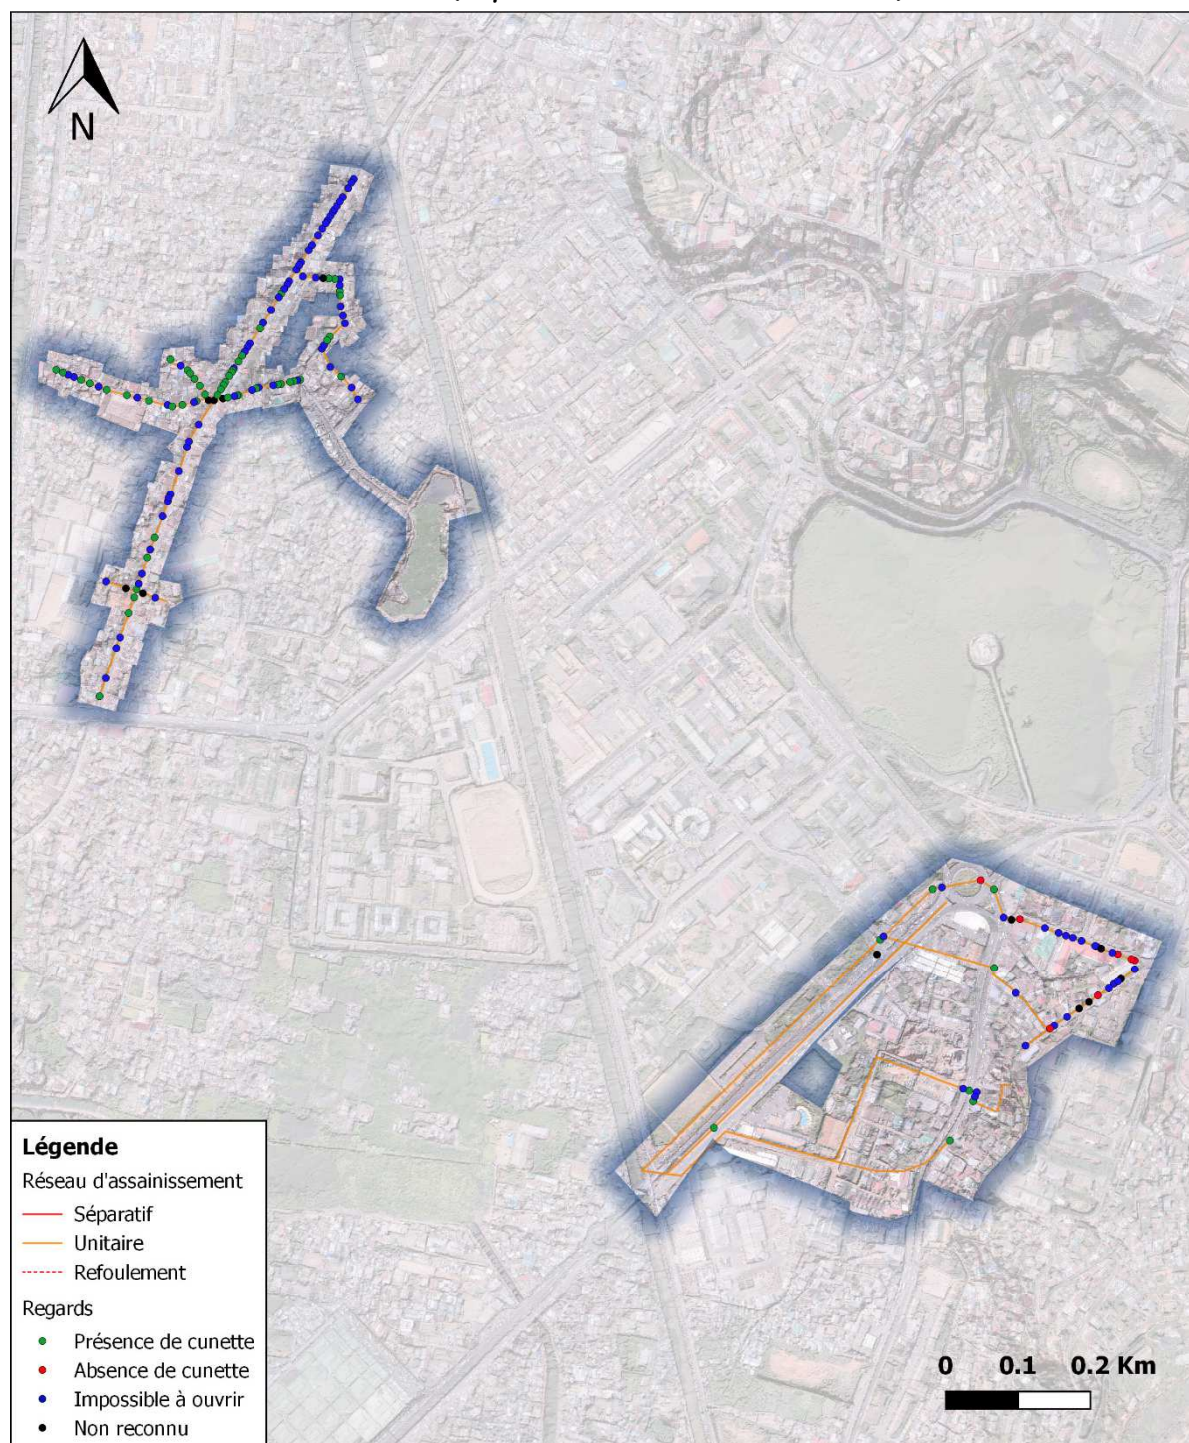
Carte 116 : Défauts de Génie Civil de type absence de cunette des regards pour le Secteur 4 (disponible en format A3 en Annexe 1)

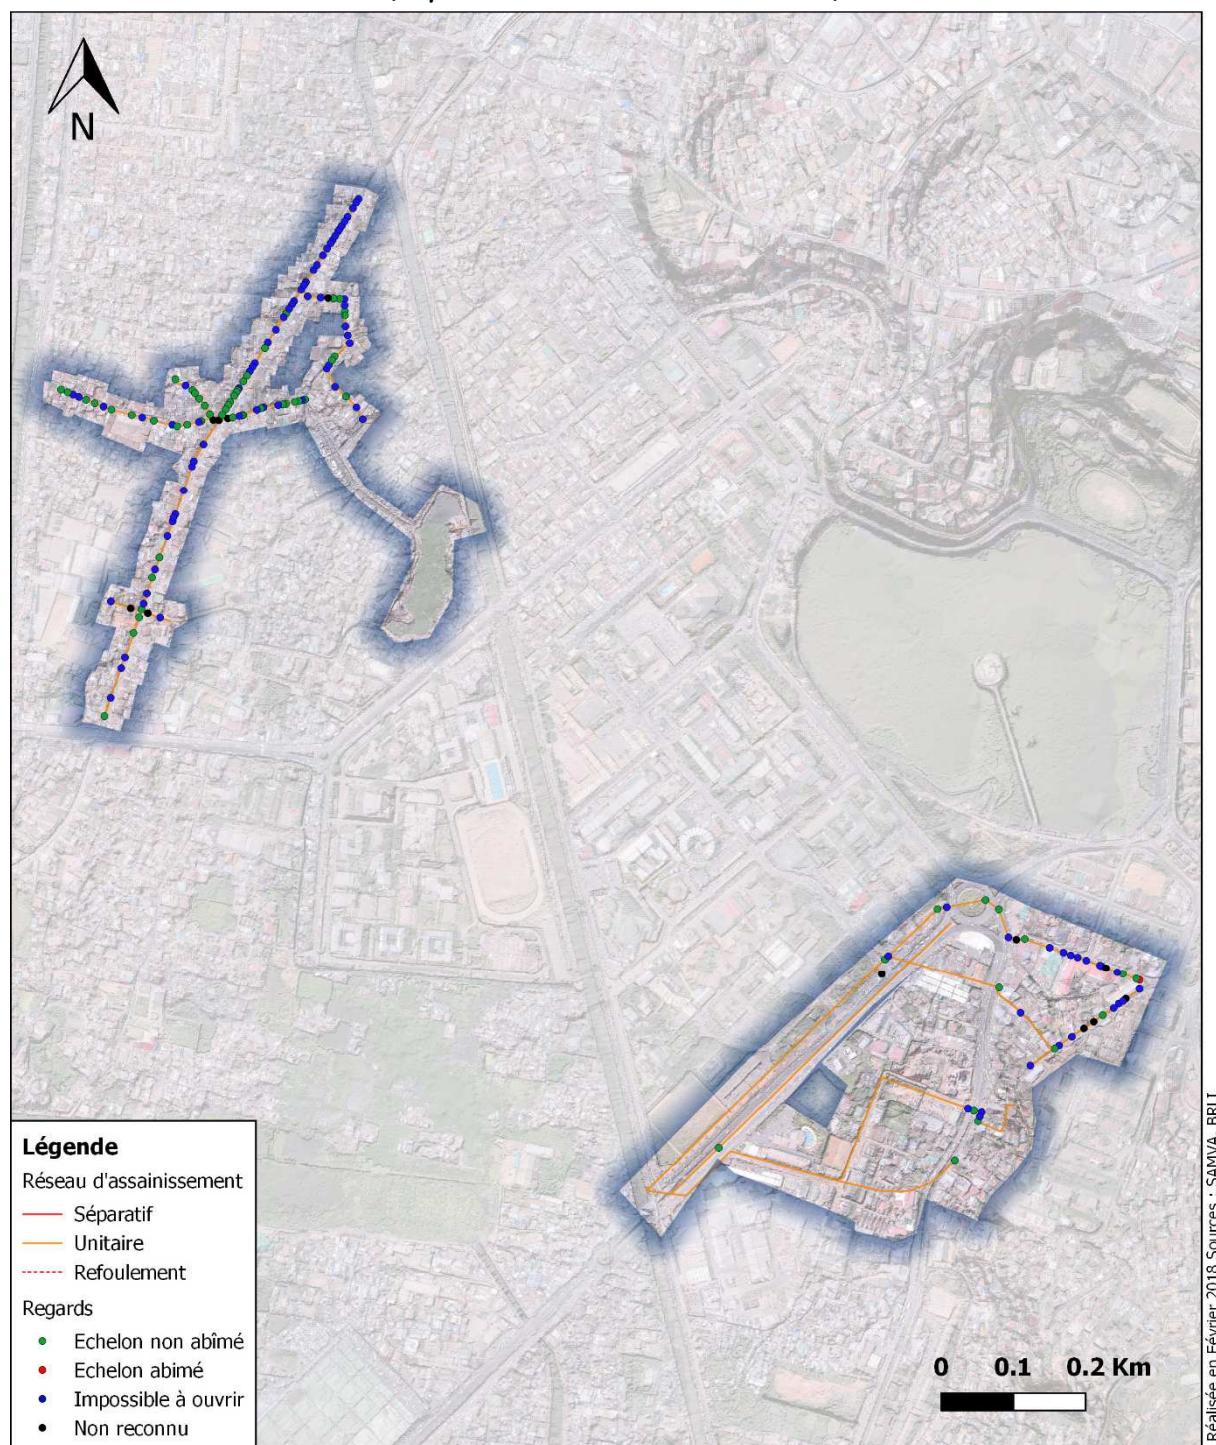
Carte 117 : Défauts de Génie Civil de type échelon abîmé des tampons des regards pour le Secteur 4 (disponible en format A3 en Annexe 1)

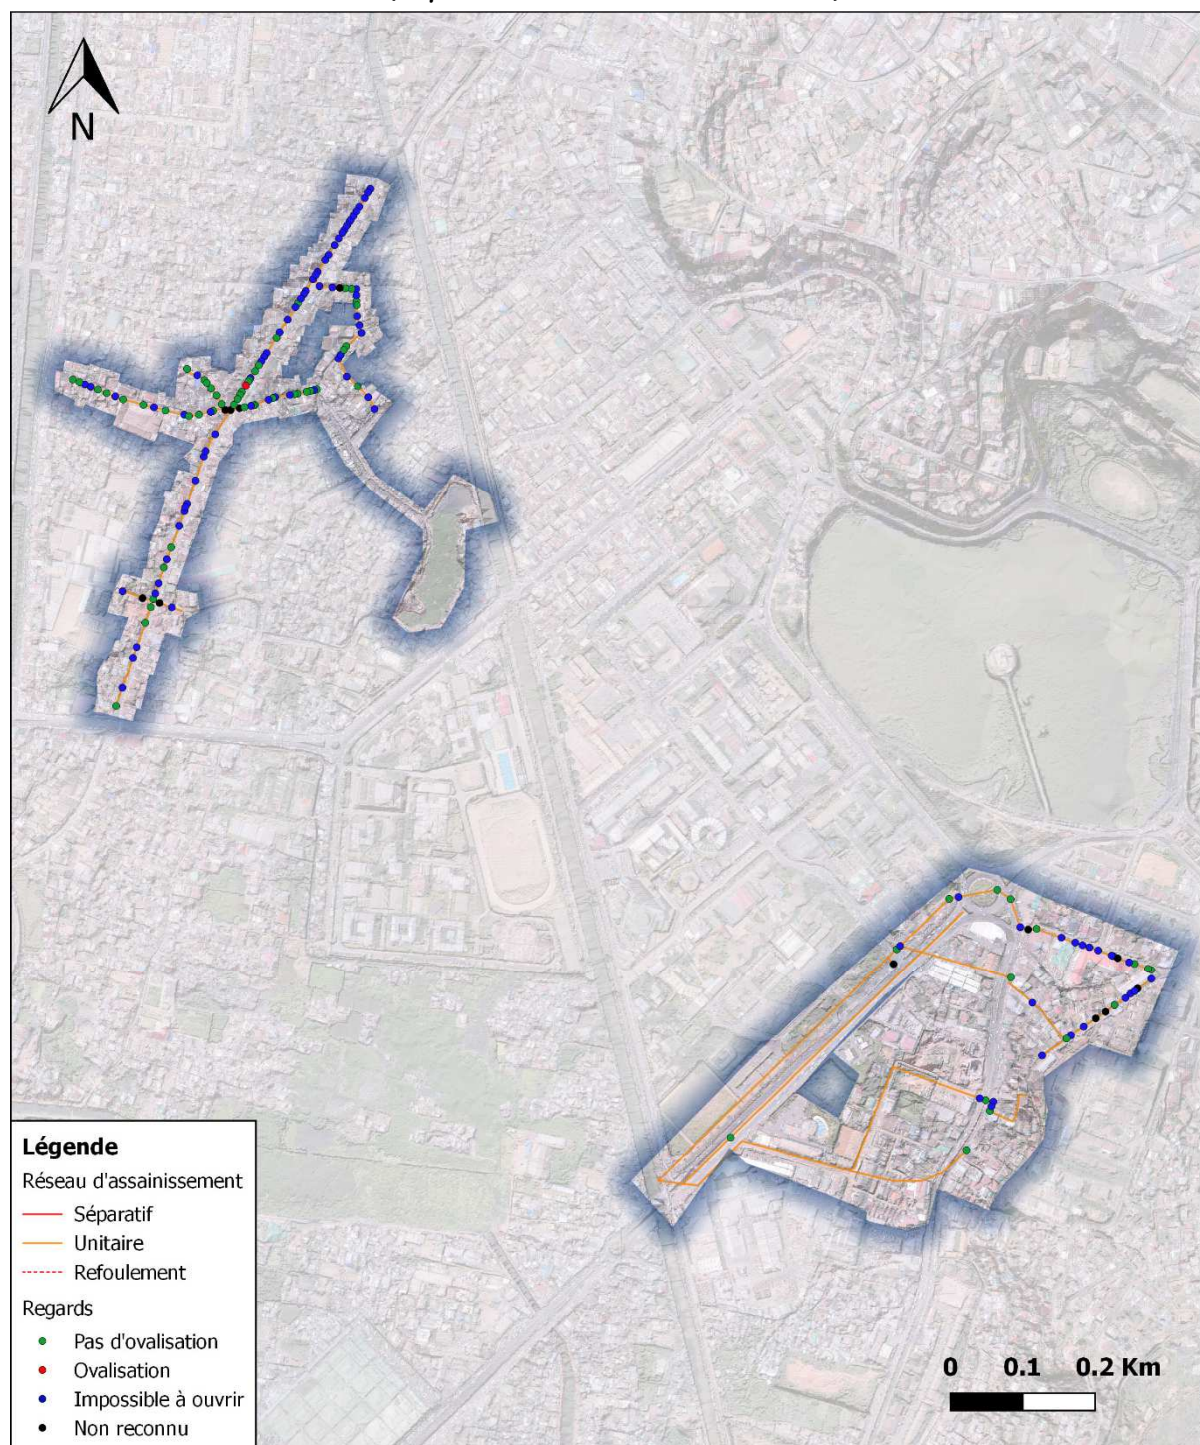
Carte 118 : Défauts de Génie Civil de type ovalisation des tampons des regards pour le Secteur 4
(disponible en format A3 en Annexe 1)

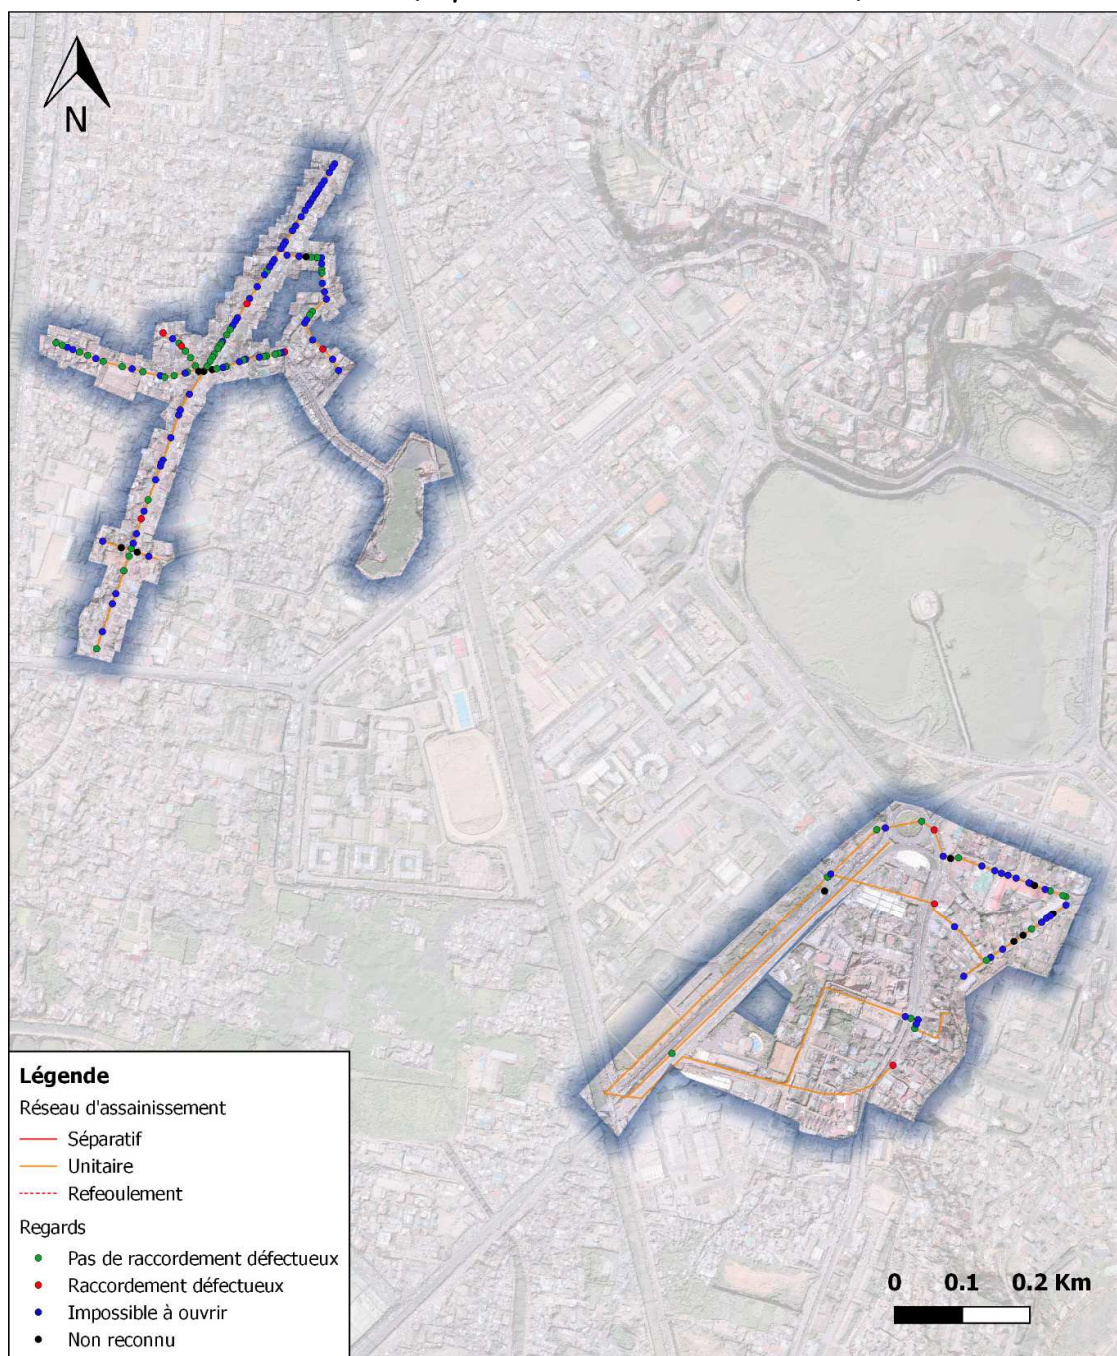
Carte 119 : Défauts de Génie Civil de type raccordement défectueux des tampons des regards pour le Secteur 4 (disponible en format A3 en Annexe 1)

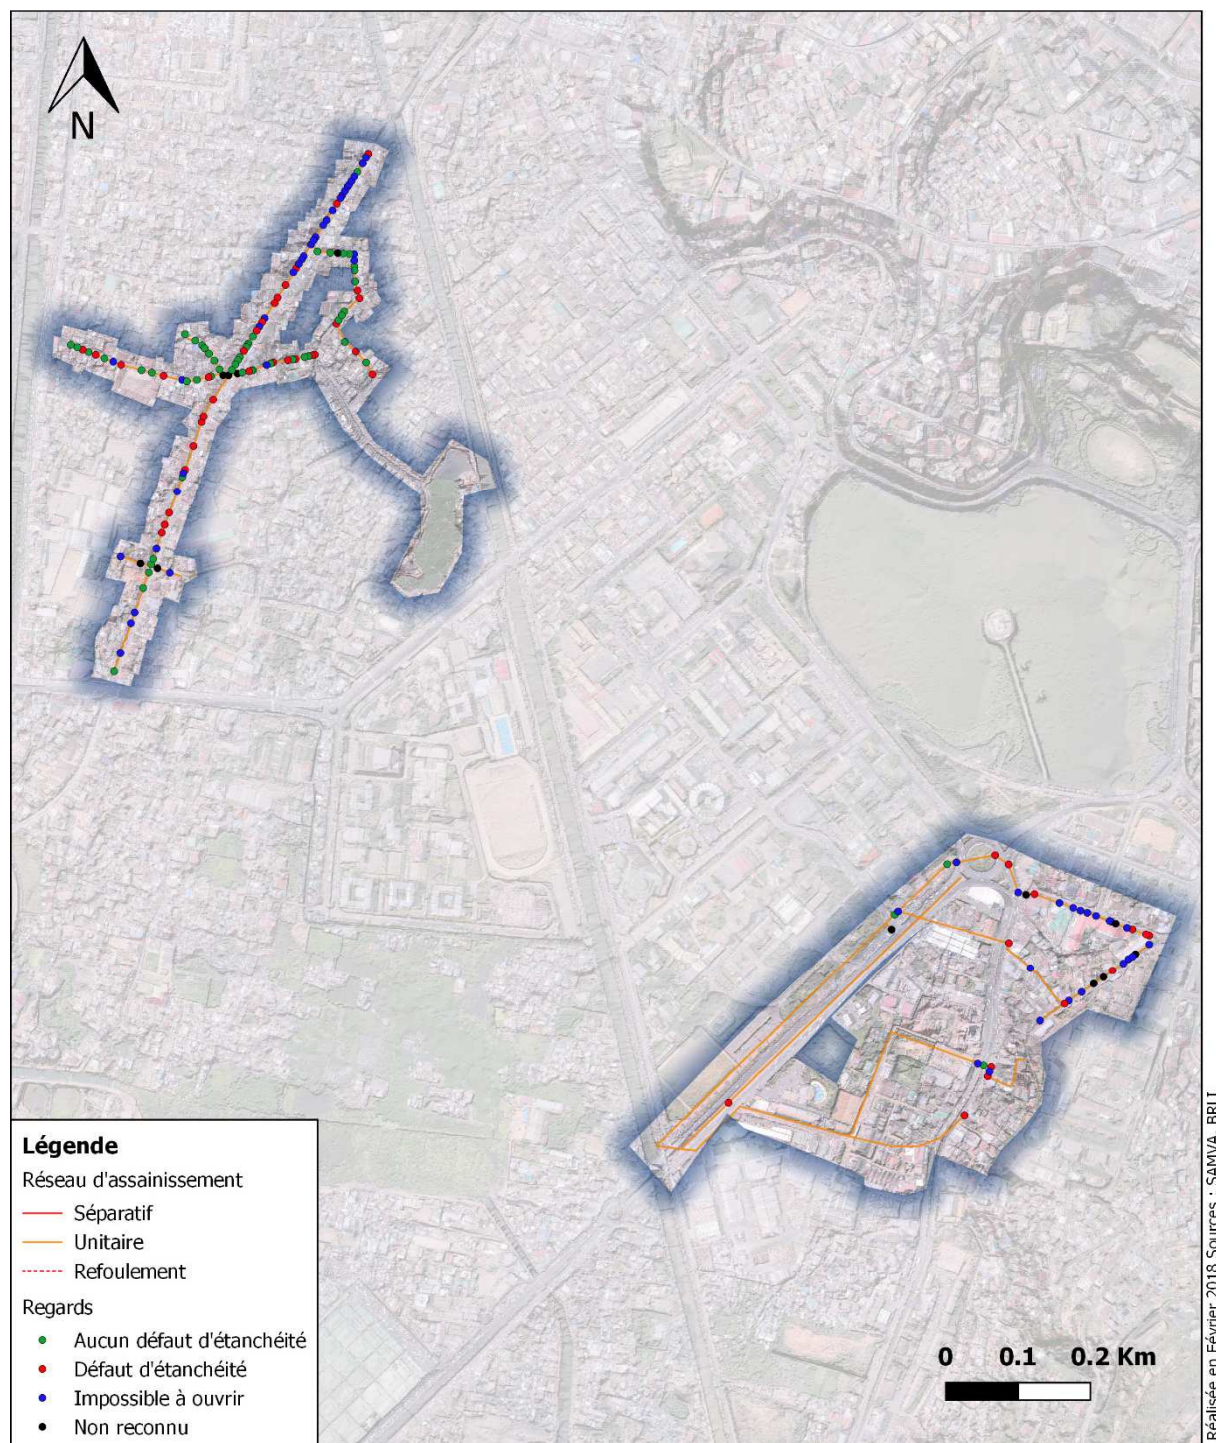
Carte 120 : Défauts d'étanchéité des regards pour le Secteur 4 (disponible en format A3 en Annexe 1)

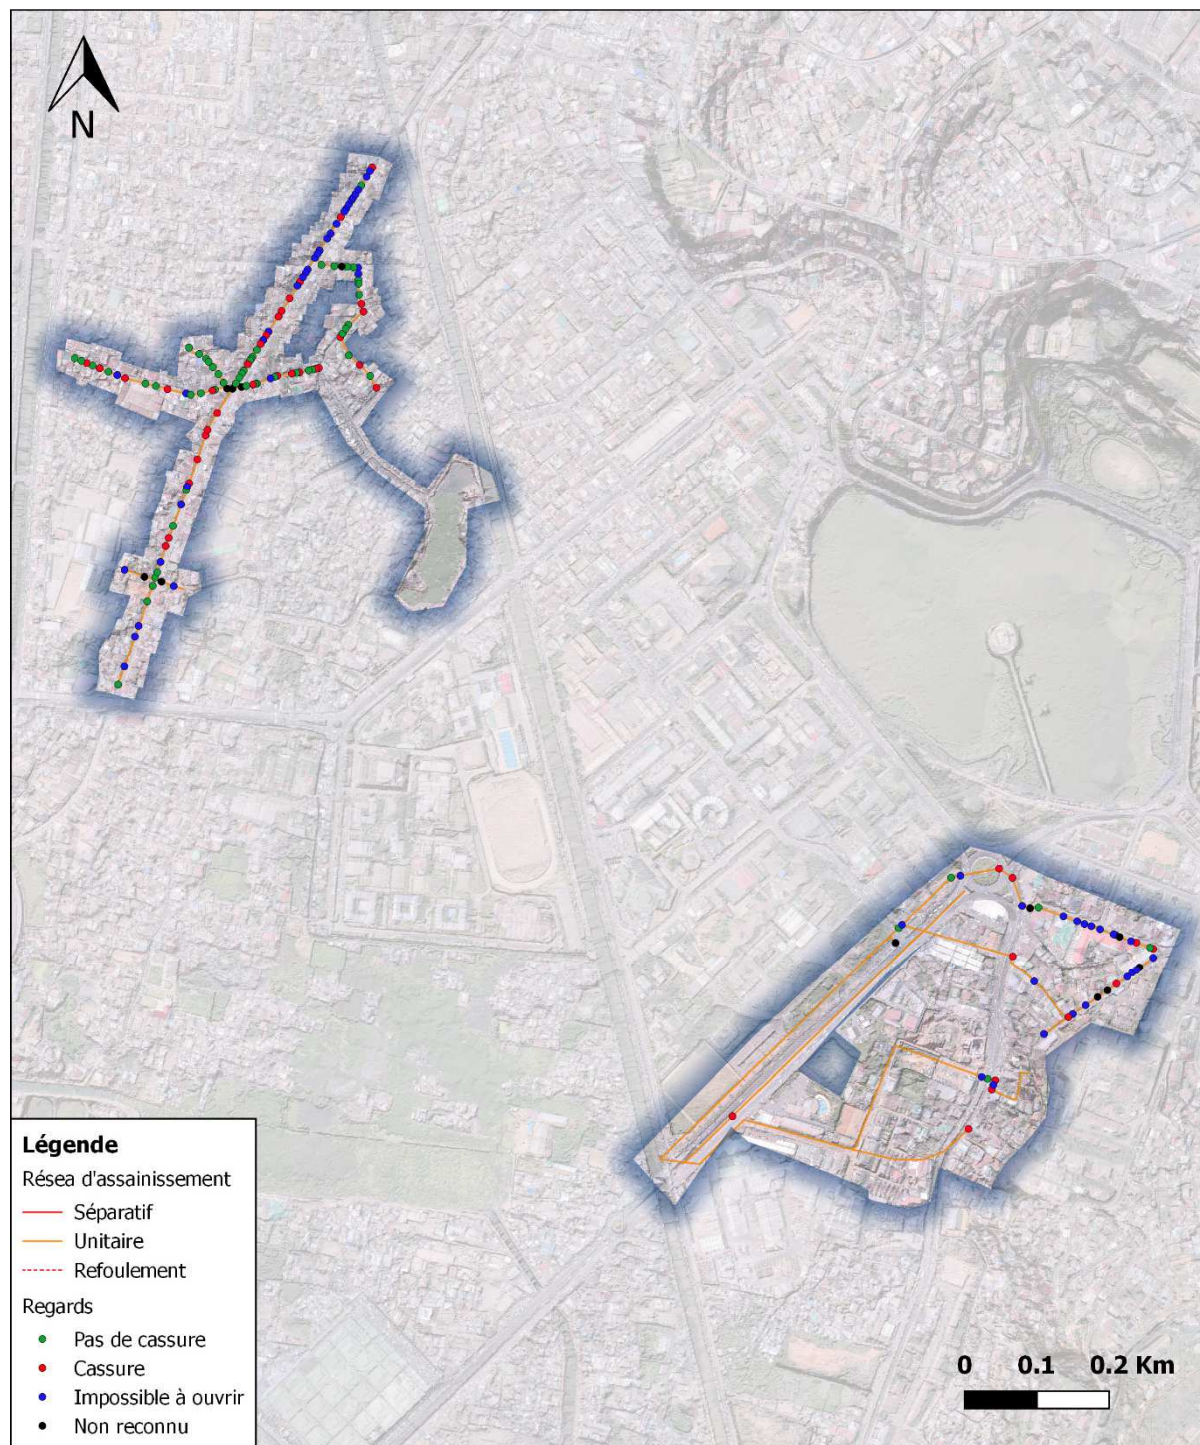
Carte 121 : Défauts d'étanchéité de type cassure des regards pour le Secteur 4 (disponible en format A3 en Annexe 1)

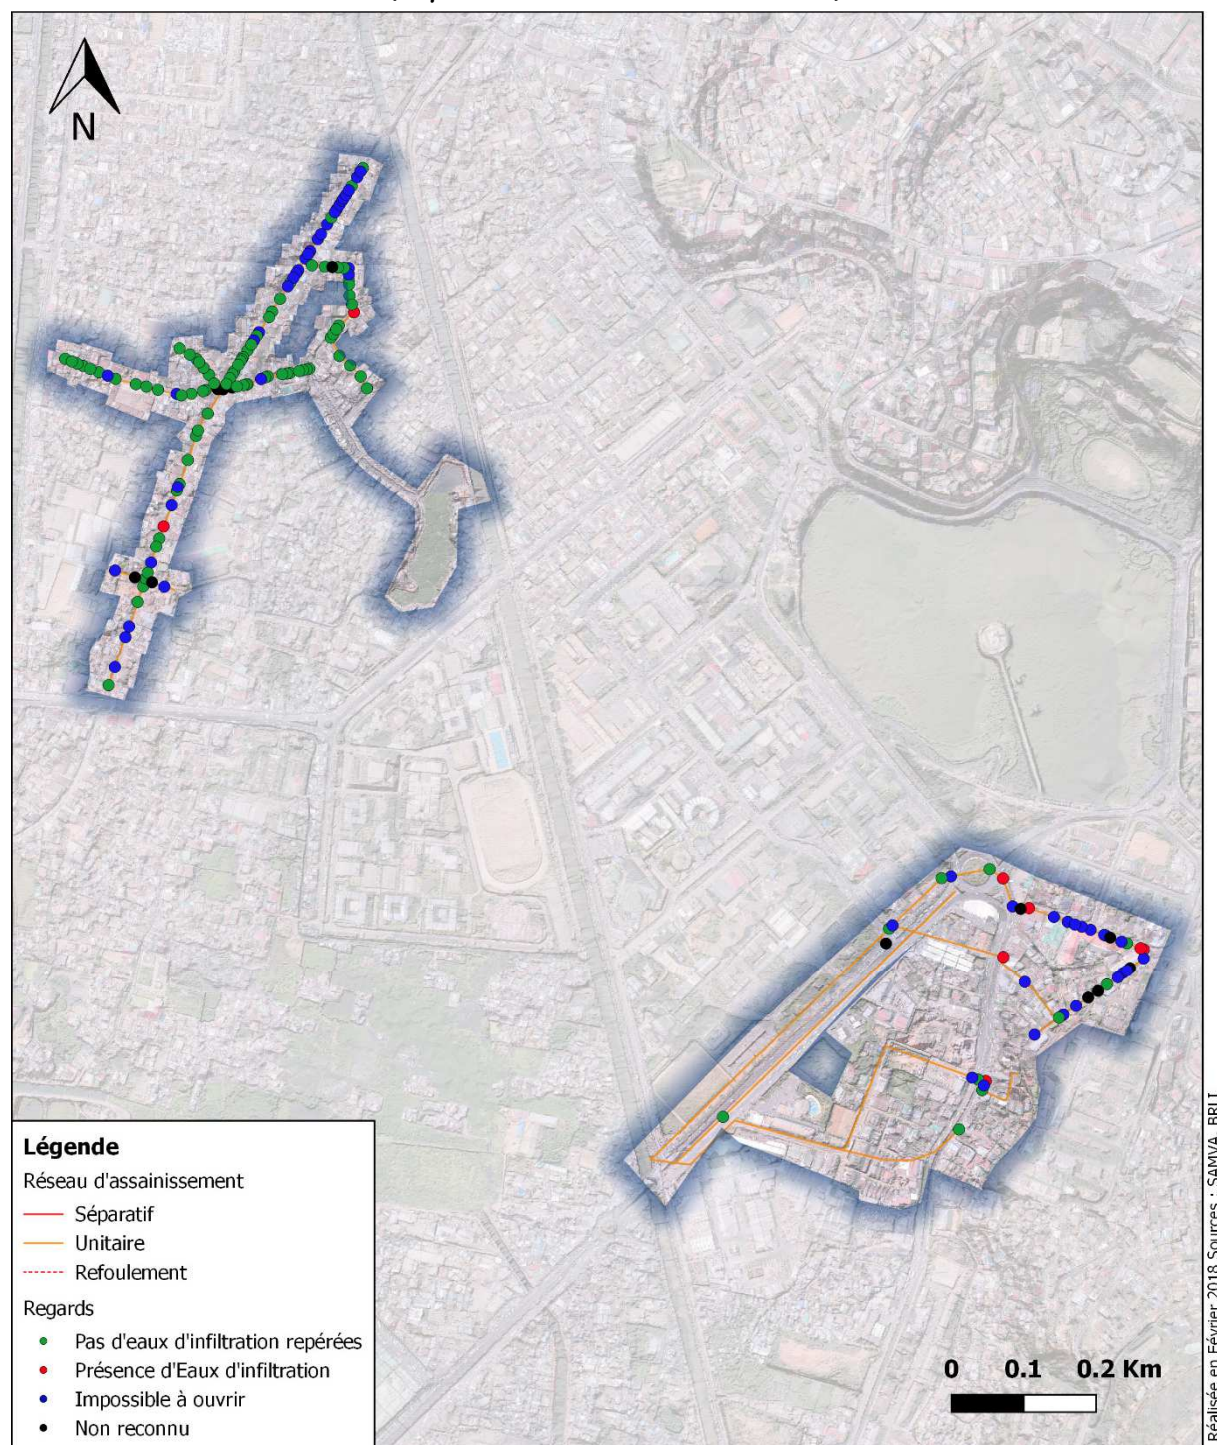
Carte 122 : Défauts d'étanchéité de type présence d'eaux d'infiltration des regards pour le Secteur 4 (disponible en format A3 en Annexe 1)

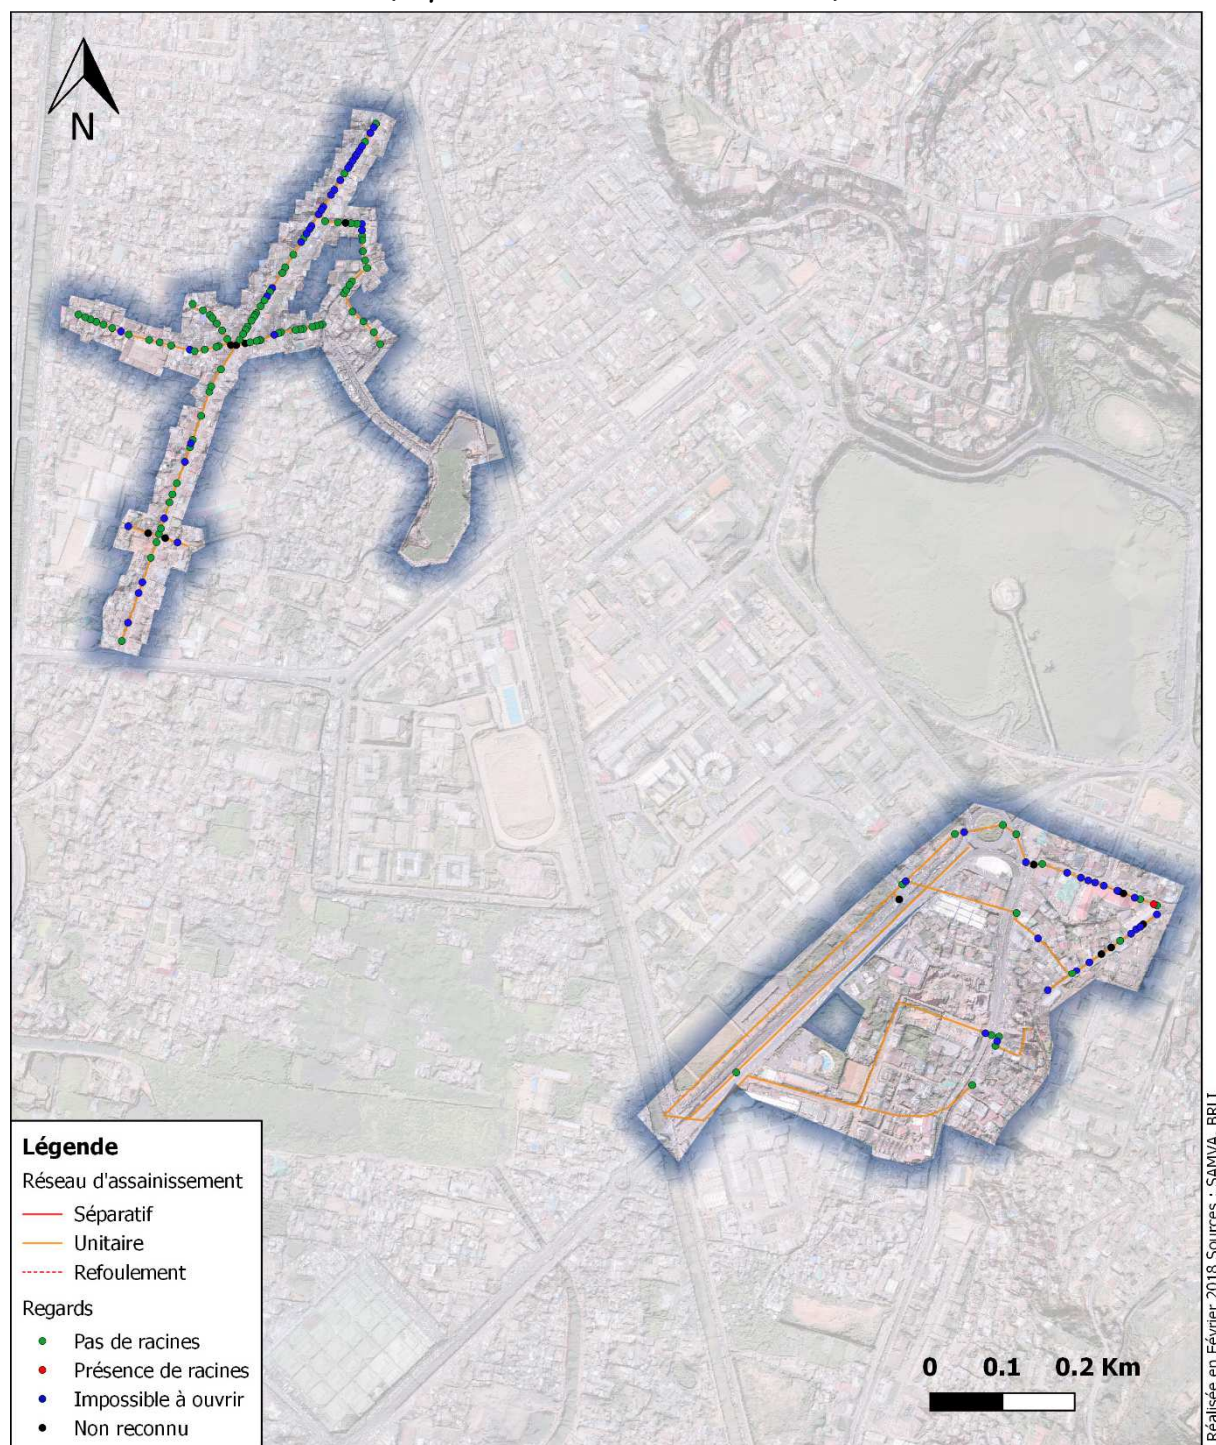
Carte 123 : Défaits d'étanchéité de type présence de racines des regards pour le Secteur 4
(disponible en format A3 en Annexe 1)
