Mission de Maîtrise d'œuvre pour le programme intégré d'assainissement d'Antananarivo (PIAA)

Activité 6 : Diagnostic qualitatif et sectorisation thématique

Fascicule 3.2 : Thématique transversale

Gestion des déchets solides

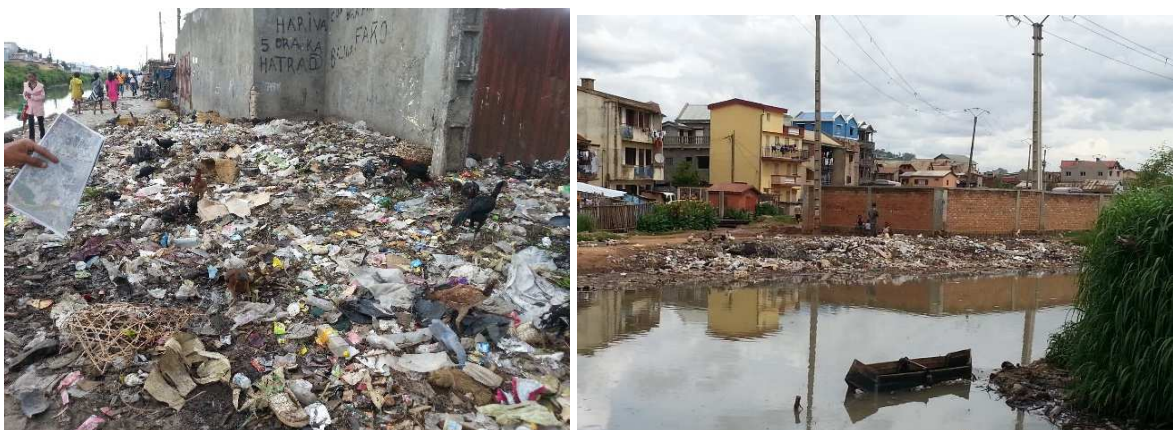
Figure 7. Dépôts au sol « Madera Farany » à gauche et en face du bac « Masay » à droite

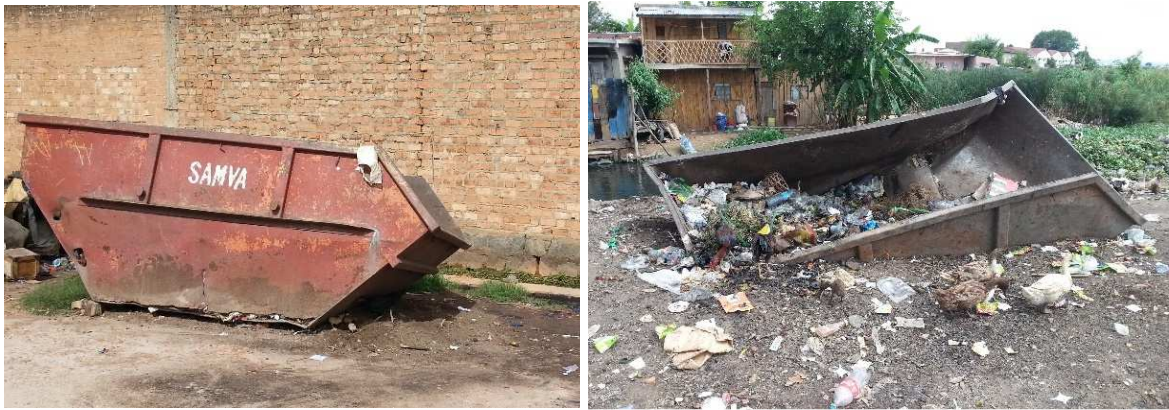
En majorité le parc de bacs métalliques observés apparaît en très mauvais état. D'ailleurs, en raison de leur vétusté (fonds rouillés, flancs déformés, ...), ils ne peuvent plus être déplacés. Au total, sur les 41 bacs métalliques observés répartis sur 39 points de collecte (deux points d'apports étant dotés de deux bacs), 16 semblent en bon état, 7 sont troués ou fissurés et 18 autres sont totalement dégradés (tôle pliée ou cassée). Lors des visites de terrain, nous n'avons toutefois pu observer que la partie visible des bacs. Dans certains cas, il se peut donc qu'ils soient encore plus détériorés qu'il n'y paraît.

Figure 9. Exemple de bac troué et fissuré à gauche et totalement détérioré à droite

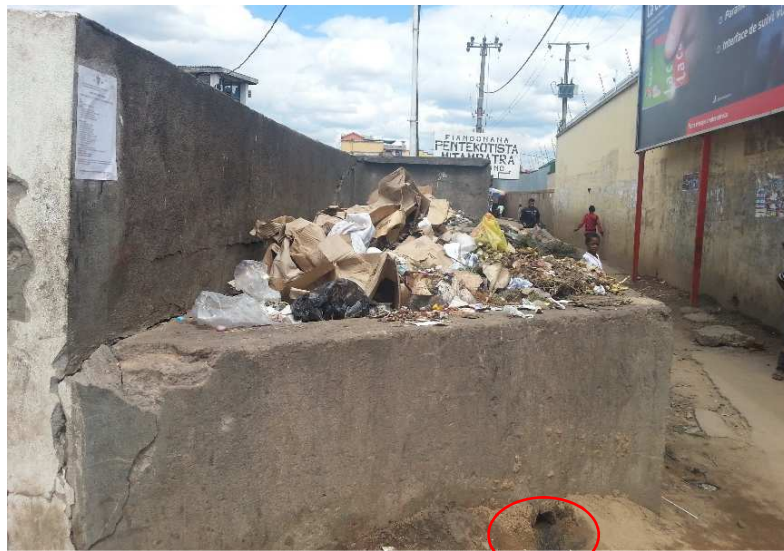
Figure 10. Trou observé au fond des cases béton.

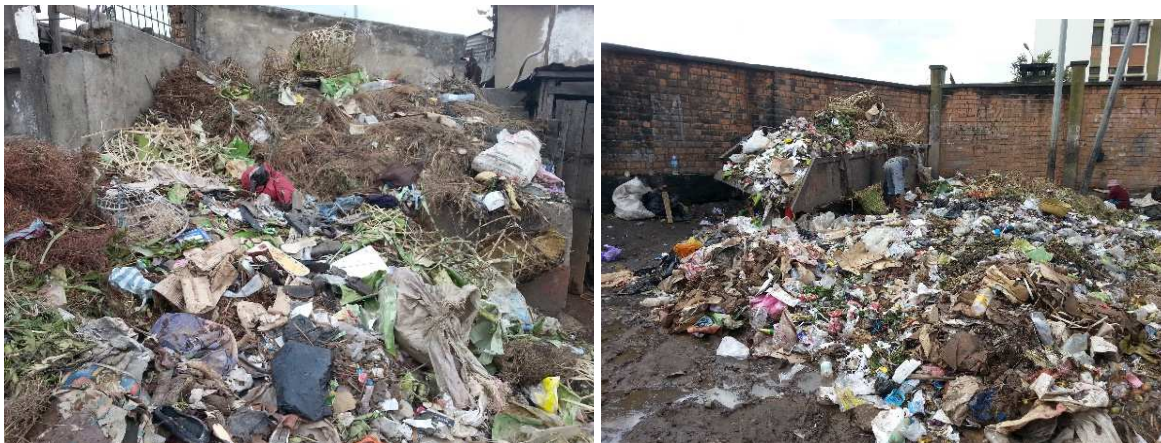
Figure 13. Exemples de bacs pleins avec dépôt de déchets au sol

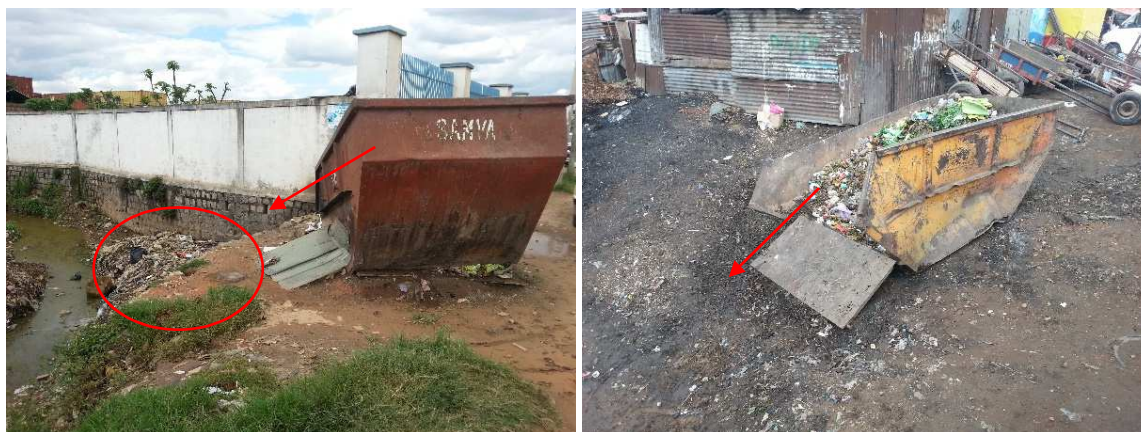
Figure 15. Bacs observées orientés vers le canal

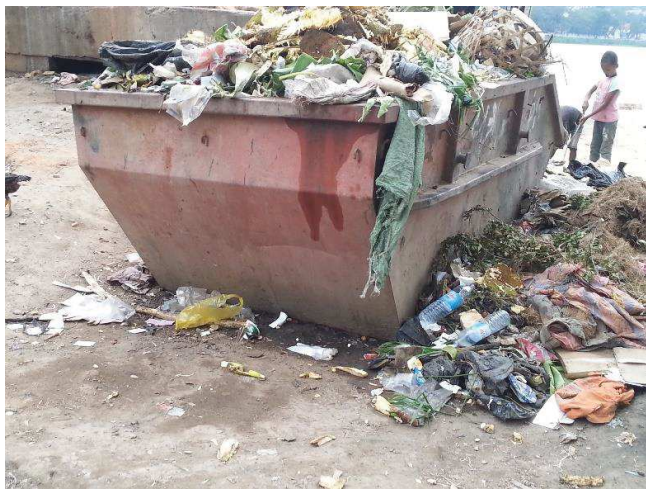
Localisation par rapport aux canaux/lacs	Bord canal/lac		
Etat du bac	ok ?		
Dépôt de déchets au sol	oui		
Déchets vers le canal	non		
Taux de remplissage	>1		
Autres problématiques observées		Date de passage : 07/12/2017	
Marché à proximité, à 20 m de la rue principale, beaucoup de déchets alimentaires et de déchets verts, beaucoup de monde

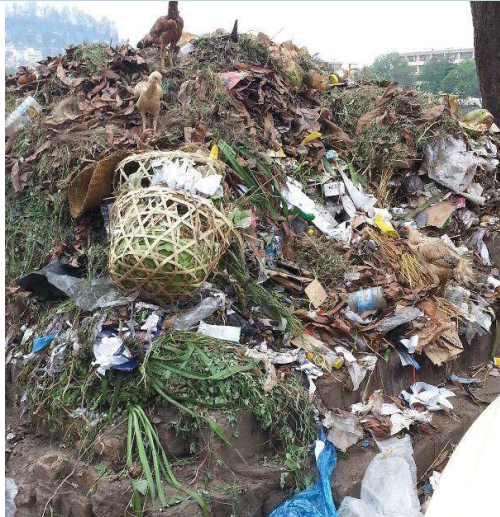
Localisation par rapport aux canaux/lacs	Bord canal/lac		
Etat du bac	ok ?		
Dépôt de déchets au sol	oui		
Déchets vers le canal	oui		
Taux de remplissage	>1		
Autres problématiques observées		Date de passage : 07/12/2017	
Beaucoup de monde autour, bac peu visible

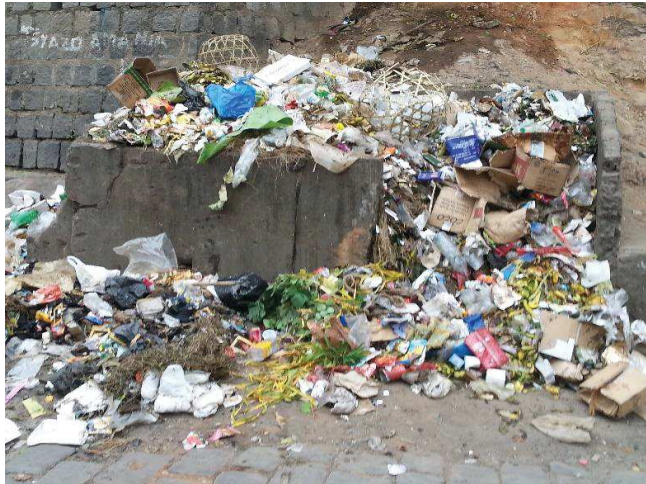
Localisation par rapport aux canaux/lacs	Eloigné		
Etat du bac	usé		
Dépôt de déchets au sol	oui		
Déchets vers le canal	non		
Taux de remplissage	>1		
Autres problématiques observées			
		Date de passage : 07/12/2017	
Bord de route

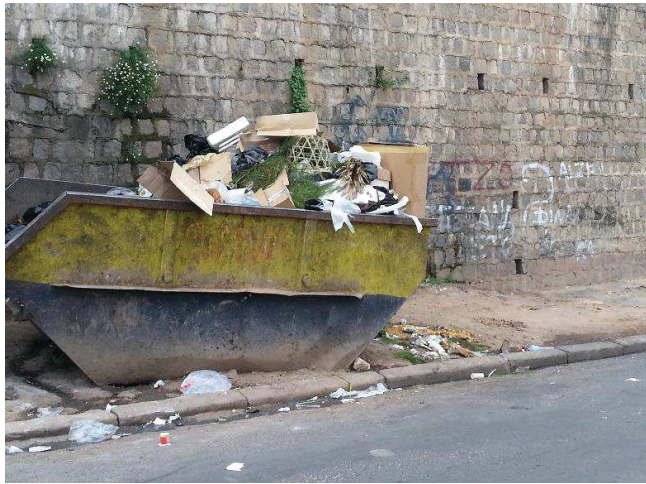
Localisation par rapport aux canaux/lacs	Eloigné		
Etat du bac	ok ?		
Dépôt de déchets au sol	oui		
Déchets vers le canal	non		
Taux de remplissage	>1		
Autres problématiques observées		Date de passage : 07/12/2017	
Bord de route, Place pour se garer, récupératrice, un seul bac

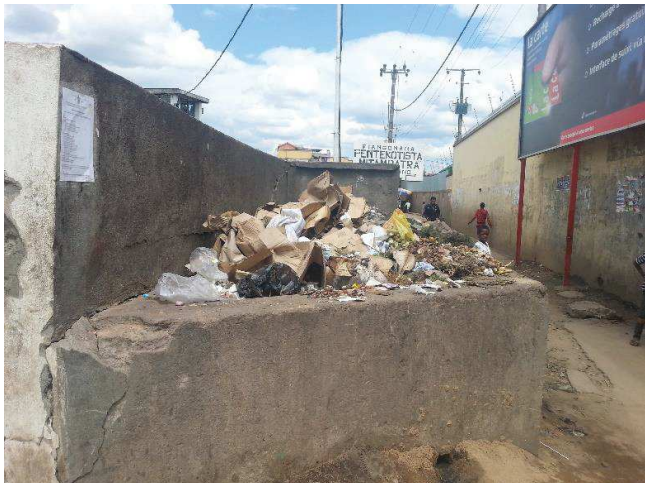
Localisation par rapport aux canaux/lacs	Eloigné		
Etat du bac	Troué au fond		
Dépôt de déchets au sol	non		
Déchets vers le canal	non		
Taux de remplissage	>1		
Autres problématiques observées			
		Date de passage : 08/12/2017	
Jus s'échappent du fond, bord de route

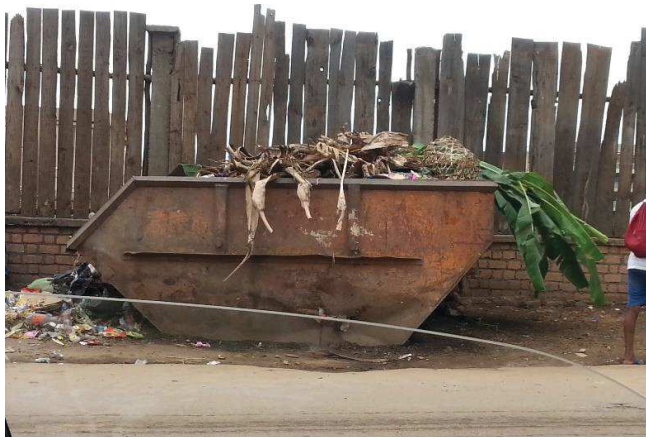
Localisation par rapport aux canaux/lacs	Eloigné		
Etat du bac	Abimé		
Dépôt de déchets au sol	oui		
Déchets vers le canal	non		
Taux de remplissage	1		
Autres problématiques observées		Date de passage : 08/12/2017	
Bord de route

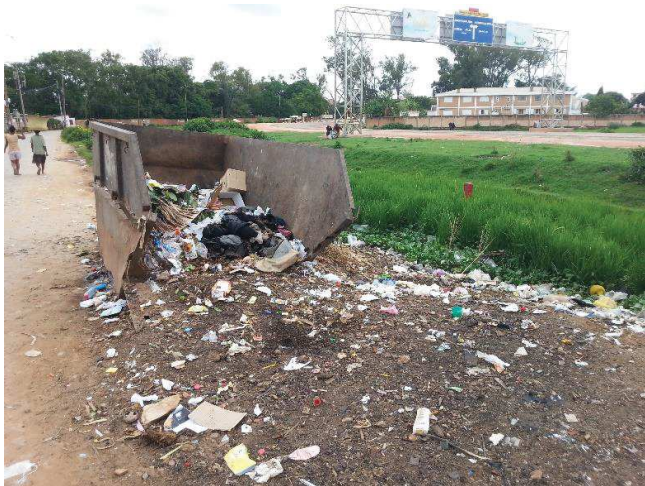
Localisation par rapport aux canaux/lacs	Eloigné (<20m)		
Etat du bac	Abimé		
Dépôt de déchets au sol	oui		
Déchets vers le canal	oui		
Taux de remplissage	1/4		
Autres problématiques observées		Date de passage : 08/12/2017	
Au bord d'un fossé/rizière, dépôt de déchets à quelques mètres

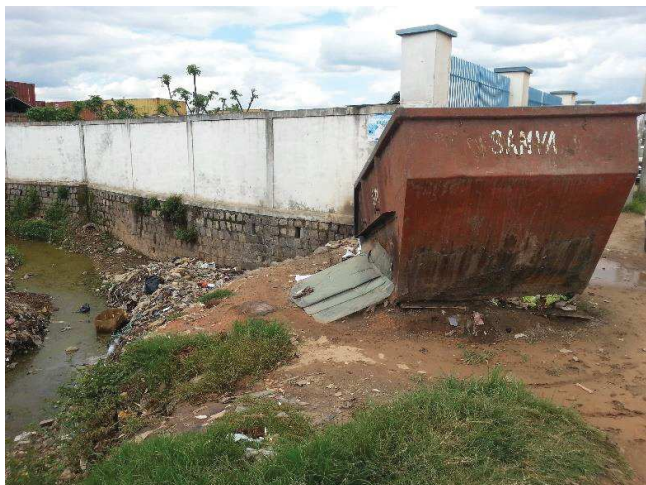
Localisation par rapport aux canaux/lacs	Bord canal/lac		
Etat du bac	Troué ?		
Dépôt de déchets au sol	non		
Déchets vers le canal	oui		
Taux de remplissage	1/2		
Autres problématiques observées	Bac orienté vers le canal		
		Date de passage : 08/12/2017	
Au bord d'un fossé

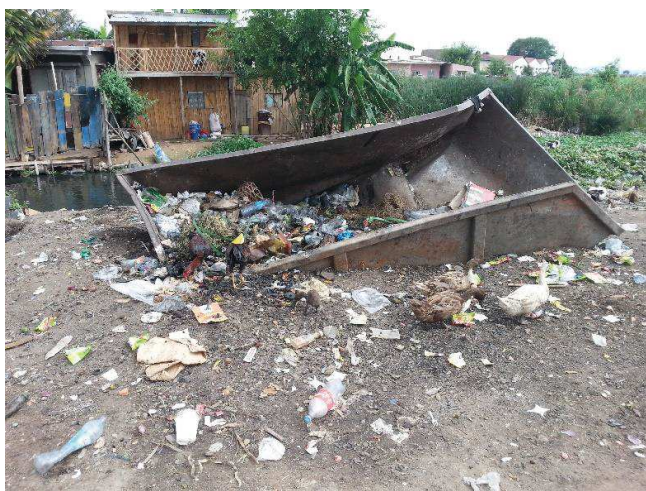
Localisation par rapport aux canaux/lacs	Bord canal/lac		
Etat du bac	Très mauvais, plié		
Dépôt de déchets au sol	oui		
Déchets vers le canal	oui		
Taux de remplissage	1/4		
Autres problématiques observées		Date de passage : 08/12/2017	
Eloigné de la route, beaucoup de déchets dans le canal en amont

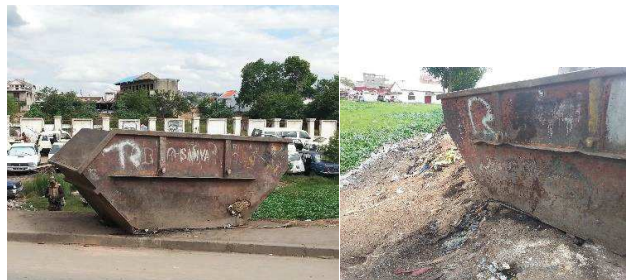
Localisation par rapport aux canaux/lacs	Eloigné		
Etat du bac	ok ?		
Dépôt de déchets au sol	oui		
Déchets vers le canal	non		
Taux de remplissage	1/2		
Autres problématiques observées		Date de passage : 08/12/2017	
Bord de route, bord rizière, berge en déchets

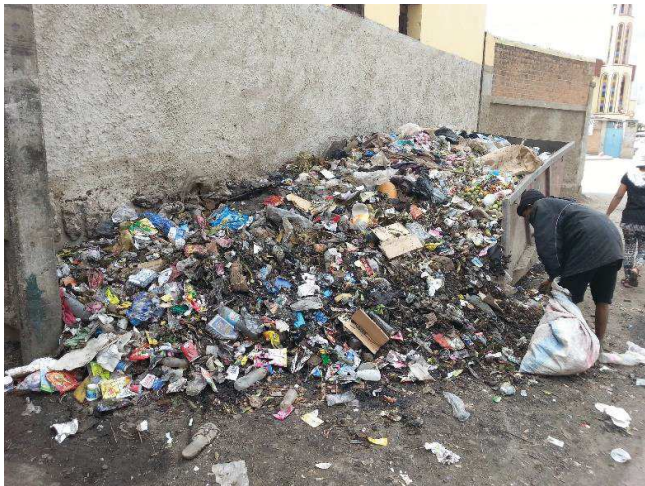
Localisation par rapport aux canaux/lacs	Eloigné (<20m)		
Etat du bac	ok ?		
Dépôt de déchets au sol	oui		
Déchets vers le canal	non		
Taux de remplissage	>1		
Autres problématiques observées		Date de passage : 08/12/2017	
Route qui sépare le bac du canal, proche fontaine à eau

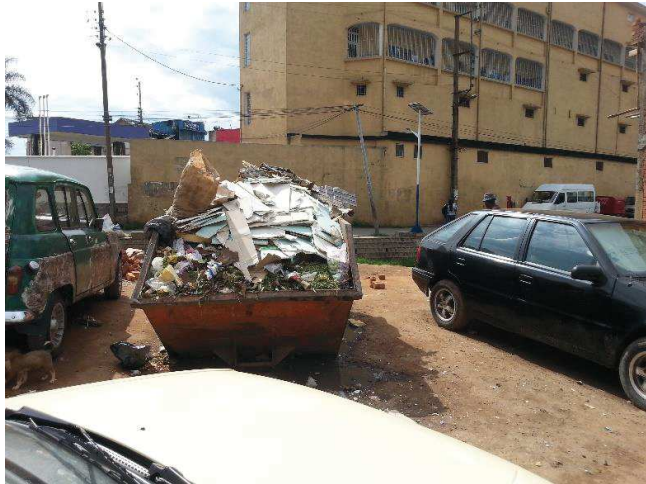
Localisation par rapport aux canaux/lacs	Bord canal/lac		
Etat du bac	ok ?		
Dépôt de déchets au sol	non		
Déchets vers le canal	non		
Taux de remplissage	>1		
Autres problématiques observées		Date de passage : 08/12/2017	
Jus au sol

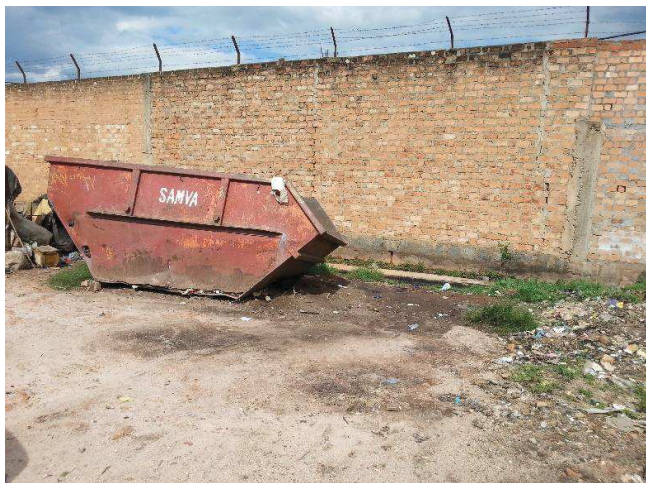
Localisation par rapport aux canaux/lacs	Eloigné		
Etat du bac	Troué		
Dépôt de déchets au sol	oui		
Déchets vers le canal	non		
Taux de remplissage	1/2		
Autres problématiques observées		Date de passage : 08/12/2017	
Dépôt de déchets à proximité mais pas au niveau du bac, bac au fond d'un parking

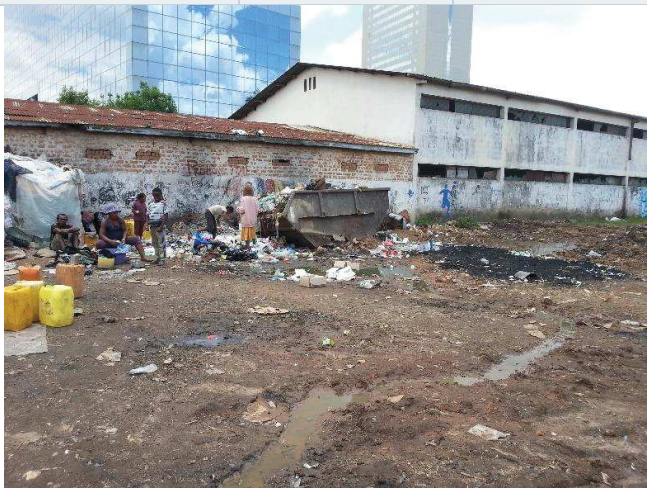
Localisation par rapport aux canaux/lacs	Eloigné (<20m)		
Etat du bac	Cassé-Troué		
Dépôt de déchets au sol	oui		
Déchets vers le canal	non		
Taux de remplissage	>1		
Autres problématiques observées			
		Date de passage : 10/12/2017

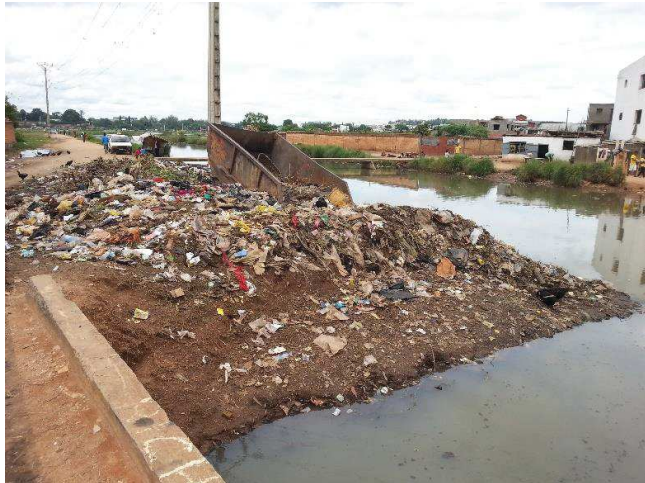
Localisation par rapport aux canaux/lacs	Bord canal/lac		
Etat du bac	Cassé		
Dépôt de déchets au sol	oui (beaucoup)		
Déchets vers le canal	oui		
Taux de remplissage	<1/4		
Autres problématiques observées			
		Date de passage : 11/12/2017	
Tellement de déchets autour du bac, qu'il n'est plus vraiment accessible

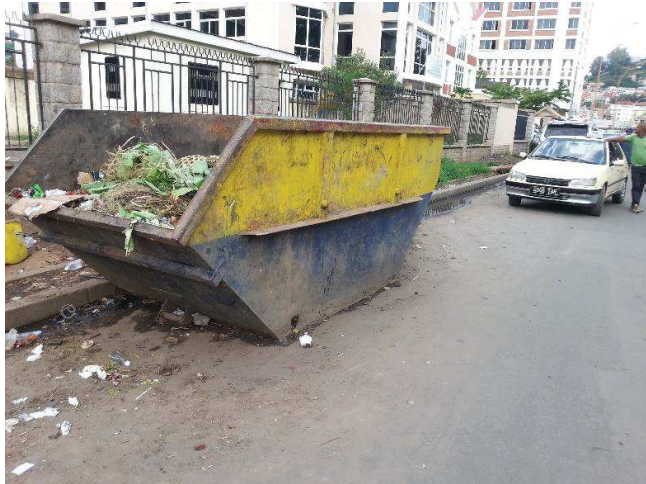
Localisation par rapport aux canaux/lacs	Eloigné		
Etat du bac	ok ?		
Dépôt de déchets au sol	oui		
Déchets vers le canal	non		
Taux de remplissage	3/4		
Autres problématiques observées		Date de passage : 08/12/2017	
Jus au sol -> bac surement troué au fond

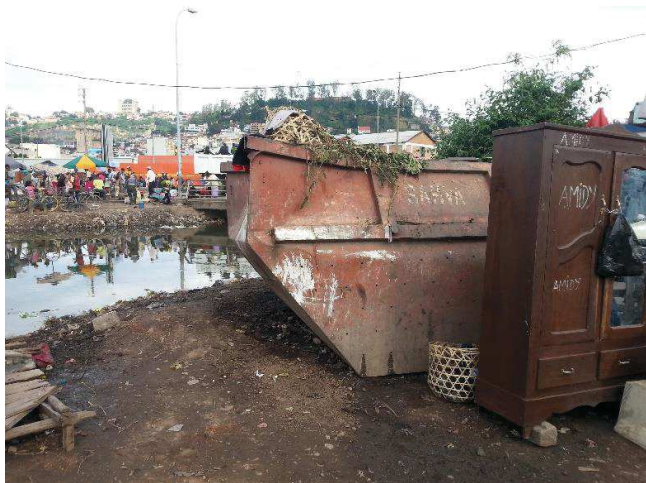
Localisation par rapport aux canaux/lacs	Bord canal/lac		
Etat du bac	Plié		
Dépôt de déchets au sol	non		
Déchets vers le canal	oui		
Taux de remplissage	1		
Autres problématiques observées	Accès difficile pour le camion de collecte	Date de passage : 08/12/2017	
Agents du SAMVA présents pour faire la collecte du bac, bac compliqué d'accès

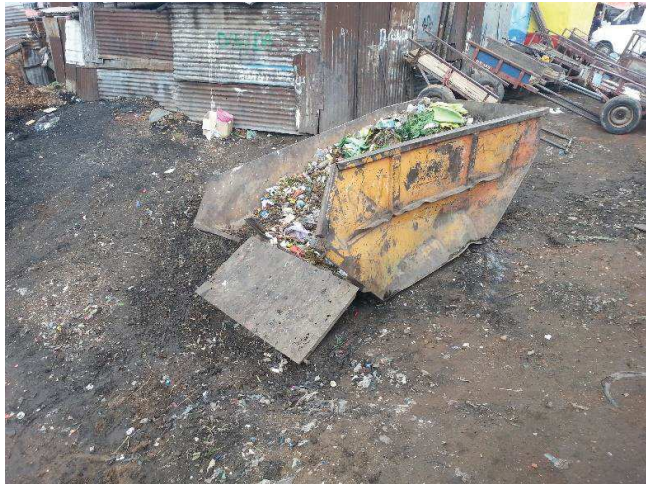
Localisation par rapport aux canaux/lacs	Bord canal/lac		
Etat du bac	Usé		
Dépôt de déchets au sol	non		
Déchets vers le canal	non		
Taux de remplissage	1/4		
Autres problématiques observées	Bac orienté vers le canal	Date de passage : 09/12/2017	
Ouvert et en pente vers le canal

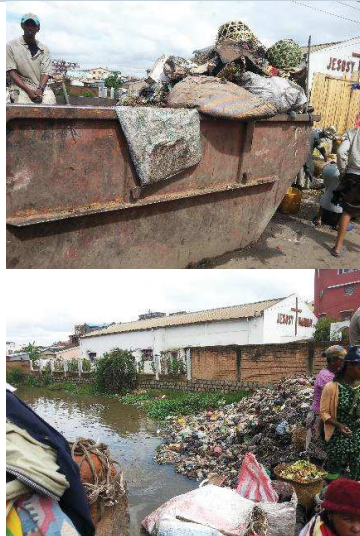
Localisation par rapport aux canaux/lacs	Bord canal/lac			
Etat du bac	ok ?			
Dépôt de déchets au sol	non			
Déchets vers le canal	oui (beaucoup)			
Taux de remplissage	>1			
Autres problématiques observées		Date de passage : 09/12/2017		
Beaucoup de récupérateurs, beaucoup de déchets dans le canal des deux côtés du pont, bord de route

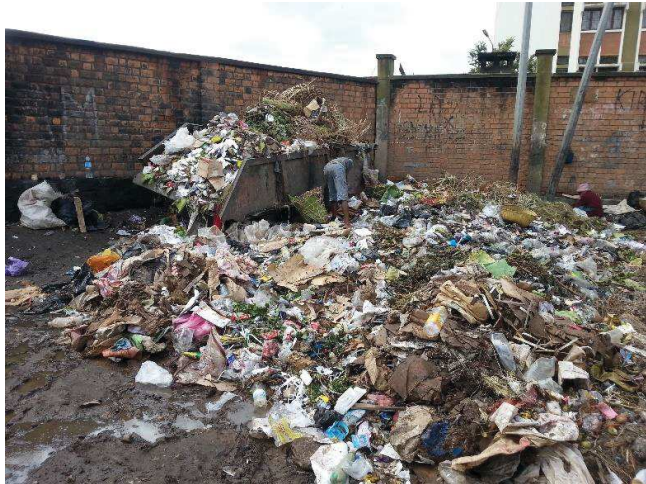
Localisation par rapport aux canaux/lacs	Eloigné			
Etat du bac	Abimé			
Dépôt de déchets au sol	oui (beaucoup)			
Déchets vers le canal	non			
Taux de remplissage				
Autres problématiques observées		Date de passage : 09/12/2017		
Derrière marché, beaucoup de récupérateurs, 2 précollecteurs croisés à proximité ne connaissaient pas ce bac

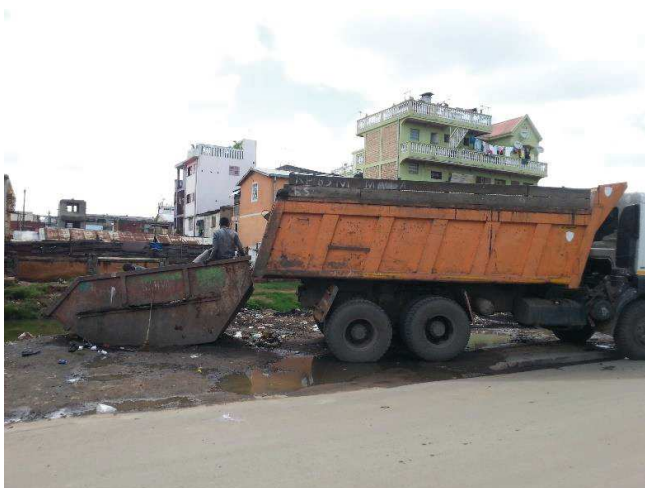
Localisation par rapport aux canaux/lacs	Bord canal/lac			
Etat du bac	Troué			
Dépôt de déchets au sol	non			
Déchets vers le canal	oui			
Taux de remplissage	1/2			
Autres problématiques observées	Bac orienté vers le canal	Date de passage : 09/12/2017		
SAMVA présent pour la collecte

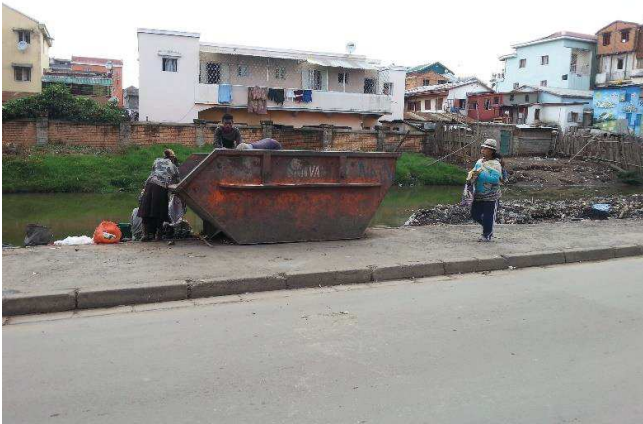
Localisation par rapport aux canaux/lacs	Bord canal/lac		
Etat du bac	ok ?		
Dépôt de déchets au sol	non		
Déchets vers le canal	non		
Taux de remplissage	3/4		
Autres problématiques observées			
		Date de passage : 09/12/2017	
Dépôt important de déchets "anciens" à coté du bac, présence de récupérateurs

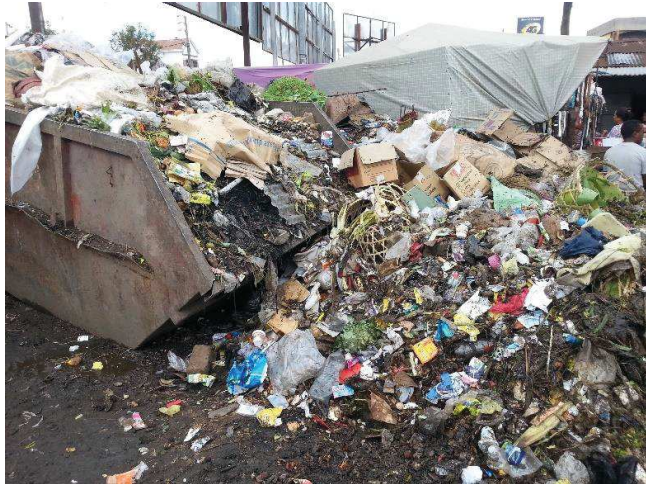
Localisation par rapport aux canaux/lacs	Eloigné (<20m)		
Etat du bac	1 ok ? Et 1 abimé-plié		
Dépôt de déchets au sol	oui (beaucoup)		
Déchets vers le canal	non		
Taux de remplissage	>1		
Autres problématiques observées		Date de passage : 09/12/2017	
Présence de 2 bacs, les deux plein, marché

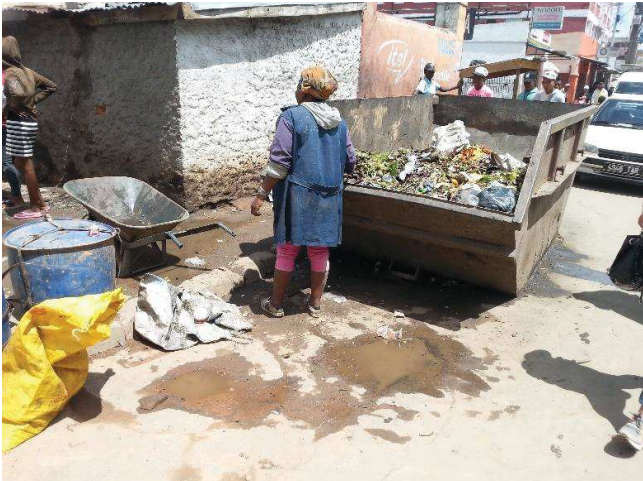
Localisation par rapport aux canaux/lacs	Eloigné (<20m)		
Etat du bac	ok ?		
Dépôt de déchets au sol	non		
Déchets vers le canal	non		
Taux de remplissage	1/2		
Autres problématiques observées		Date de passage : 09/12/2017	
Séparé du canal par une route

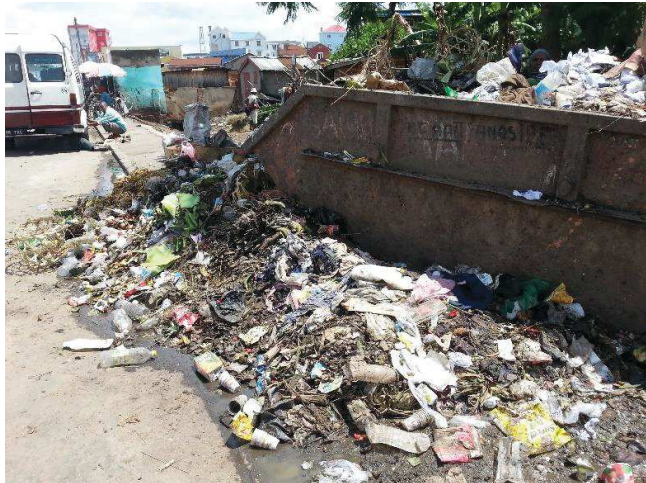
Localisation par rapport aux canaux/lacs	Eloigné (<20m)		
Etat du bac	ok ?		
Dépôt de déchets au sol	oui (beaucoup)		
Déchets vers le canal	non		
Taux de remplissage	>1		
Autres problématiques observées		Date de passage : 09/12/2017	
Séparé du canal par une route large, dépôts de déchets qui débordent sur la route

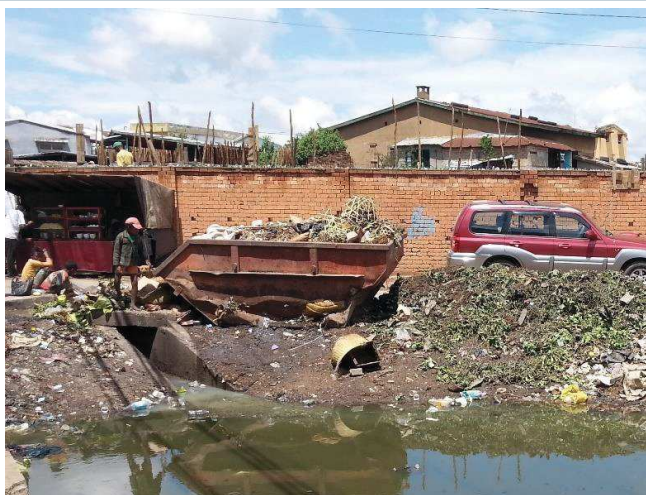
Localisation par rapport aux canaux/lacs	Bord canal/lac		
Etat du bac	Troué		
Dépôt de déchets au sol	oui (beaucoup)		
Déchets vers le canal	oui (beaucoup)		
Taux de remplissage	>1		
Autres problématiques observées		Date de passage : 09/12/2017	
Troué vers le canal, sortie EU sous le bac

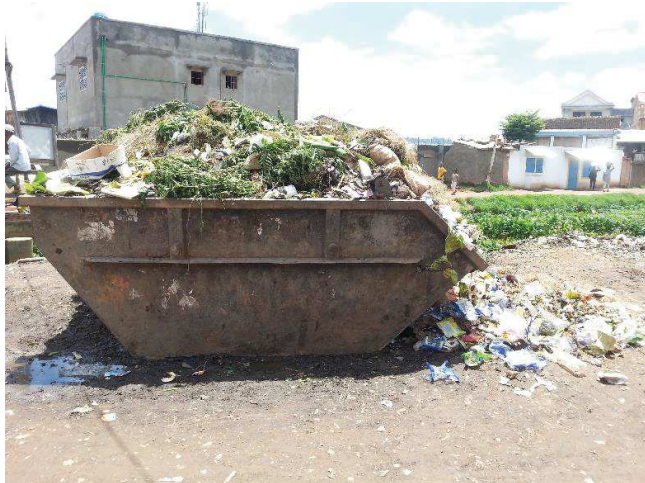
Localisation par rapport aux canaux/lacs	Bord canal/lac		
Etat du bac	Troué		
Dépôt de déchets au sol	oui		
Déchets vers le canal	oui (beaucoup)		
Taux de remplissage	>1		
Autres problématiques observées		Date de passage : 09/12/2017	
Bord de GR, Beaucoup de déchets et de jacinthes dans le canal au niveau du Bac

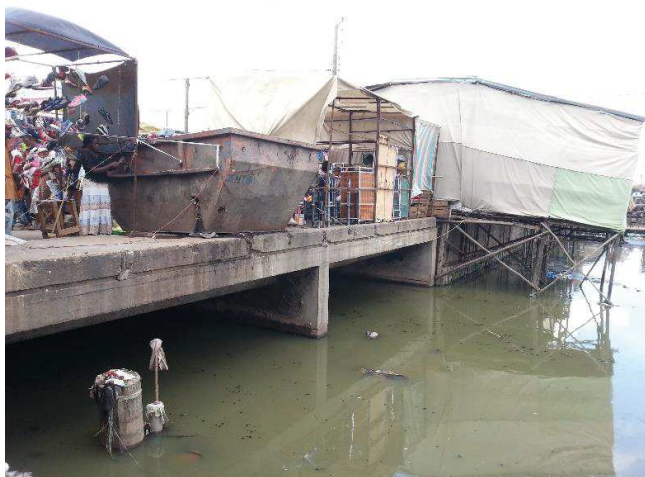
Localisation par rapport aux canaux/lacs	Bord canal/lac			
Etat du bac	Troué			
Dépôt de déchets au sol	non			
Déchets vers le canal	non			
Taux de remplissage	1			
Autres problématiques observées		Date de passage : 09/12/2017		
Sur un pont, en bord de canal, si le bac est plein les déchets tombent dans le canl, marché

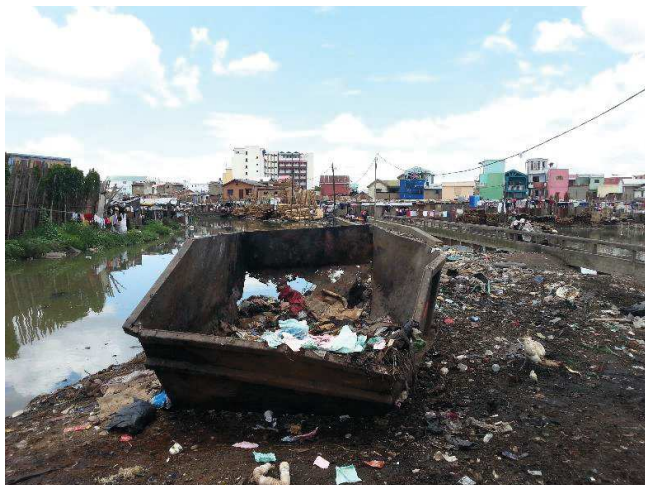
Localisation par rapport aux canaux/lacs	Bord canal/lac			
Etat du bac	Très abimé/troué			
Dépôt de déchets au sol	oui (beaucoup)			
Déchets vers le canal	oui (beaucoup)			
Taux de remplissage	<1/4			
Autres problématiques observées	Bac orienté vers le canal	Date de passage : 09/12/2017		
Gros trou vers le canal,

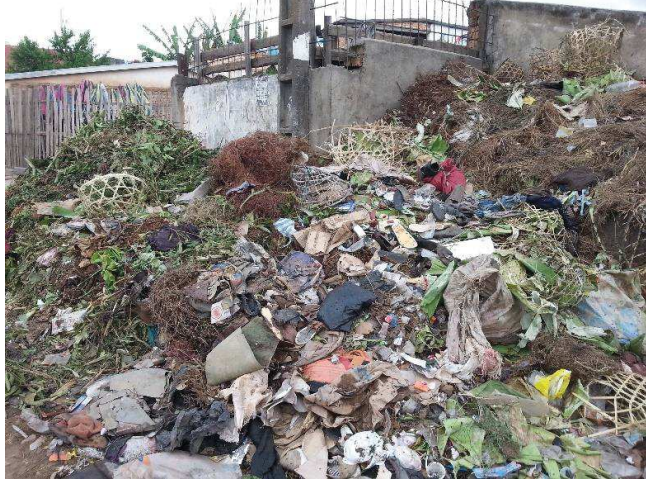
Localisation par rapport aux canaux/lacs	Bord canal/lac		
Etat du bac	Pas visible		
Dépôt de déchets au sol	oui (beaucoup)		
Déchets vers le canal	oui		
Taux de remplissage	>1		
Autres problématiques observées	Accès difficile pour le camion de collecte	Date de passage : 09/12/2017	
Dépôt important de déchets verts et gravats, tellement de déchets qu'on ne voit plus le bac. Accès impossible directement en camion ?

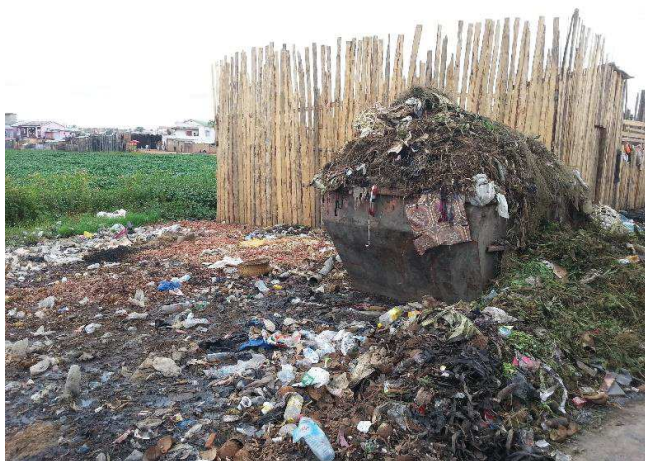
Localisation par rapport aux canaux/lacs	Bord canal/lac		
Etat du bac	ok ?		
Dépôt de déchets au sol	oui (beaucoup)		
Déchets vers le canal	oui (beaucoup)		
Taux de remplissage	>1		
Autres problématiques observées		Date de passage : 09/12/2017	
Eloigné de la route, marché à proximité

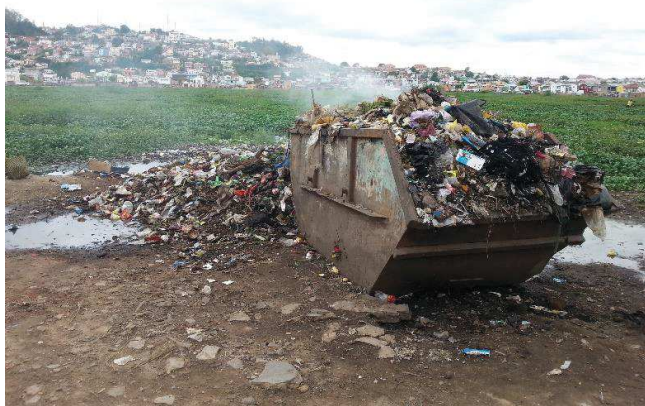
Localisation par rapport aux canaux/lacs	Bord canal/lac		
Etat du bac	Troué		
Dépôt de déchets au sol	oui (beaucoup)		
Déchets vers le canal	oui (beaucoup)		
Taux de remplissage	>1		
Autres problématiques observées	Accès difficile pour le camion de collecte	Date de passage : 09/12/2017	
Sur chemin au milieu du lac -> compliqué d'accès pour les camions SAMVA, brulis

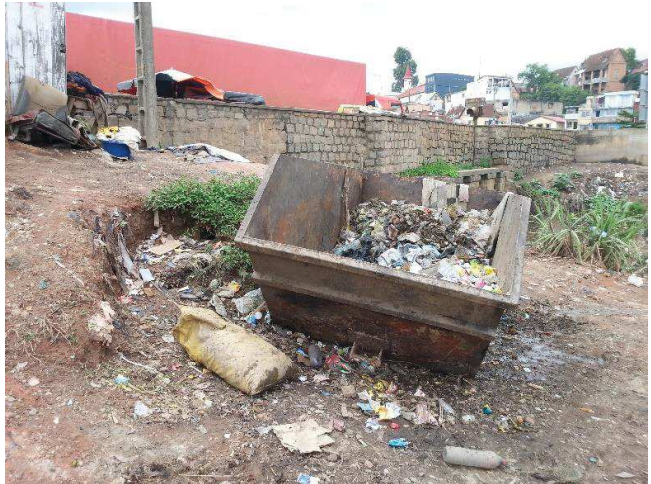
Localisation par rapport aux canaux/lacs	Bord canal/lac		
Etat du bac	Troué		
Dépôt de déchets au sol	oui		
Déchets vers le canal	oui		
Taux de remplissage	1/4		
Autres problématiques observées			
		Date de passage : 09/12/2017	
Le long Adriantany, en amont de la connexion avec le GR, marché

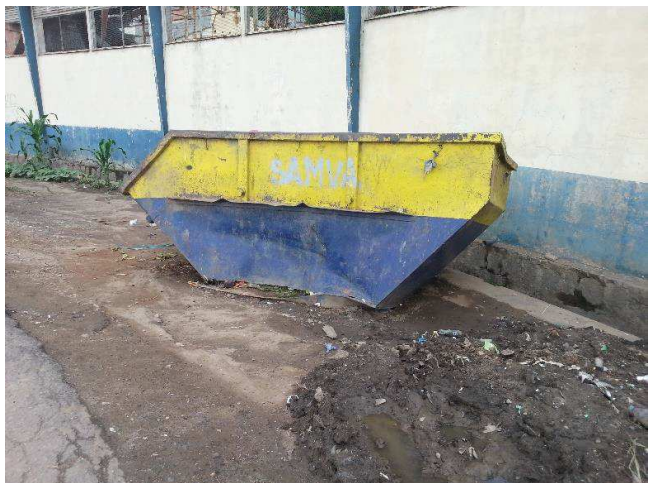
Localisation par rapport aux canaux/lacs	Eloigné		
Etat du bac	Troué, fissuré, et plié		
Dépôt de déchets au sol	non		
Déchets vers le canal	non		
Taux de remplissage	1/2		
Autres problématiques observées		Date de passage : 09/12/2017	
Bord de route très passante, dépôt sédiments

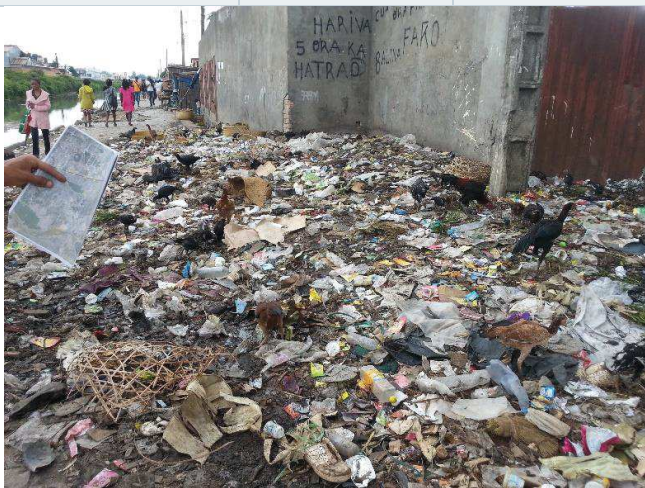
Localisation par rapport aux canaux/lacs	Bord canal/lac		
Etat du bac			
Dépôt de déchets au sol	oui (beaucoup)		
Déchets vers le canal	oui		
Taux de remplissage			
Autres problématiques observées	Accès difficile pour le camion de collecte	Date de passage : 09/12/2017	
Pas de bac, autorisation de la CUA et du fokontany pour dépôt des déchets au sol de 17h à 20 h (inscription sur mur)

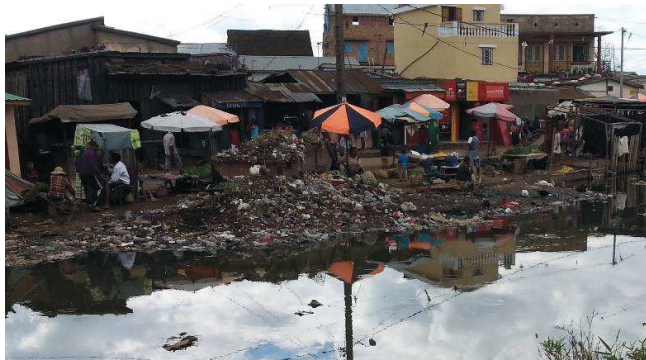
Localisation par rapport aux canaux/lacs	Bord canal/lac		
Etat du bac	Troué		
Dépôt de déchets au sol	oui		
Déchets vers le canal	oui (beaucoup)		
Taux de remplissage	>1		
Autres problématiques observées	Accès difficile pour le camion de collecte	Date de passage : 09/12/2017	
Marché, stand contre le bac

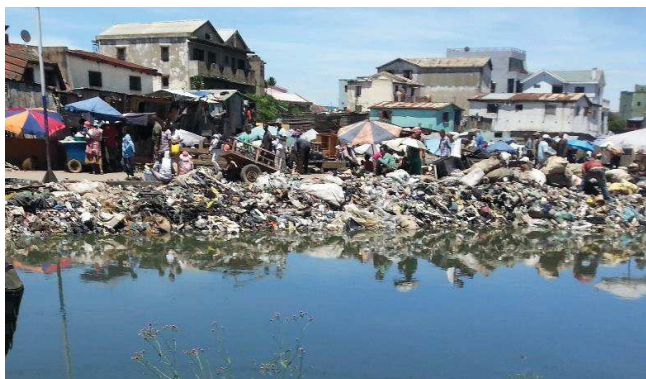
Localisation par rapport aux canaux/lacs	Bord canal/lac			
Etat du bac				
Dépôt de déchets au sol	oui (beaucoup)			
Déchets vers le canal	oui (beaucoup)			
Taux de remplissage				
Autres problématiques observées		Date de passage : 14/12/2017		
Important dépôt sauvage
