Etude des réseaux d'égouts de petit diamètre

(SMALL BORE SEWER STUDY)

EXPERIENCE DE LA ZAMBIE

Etude réalisée par
NICHOLAS O'DWYER & PARTNERS, Consulting engineers
LUSAKA, ZAMBIA

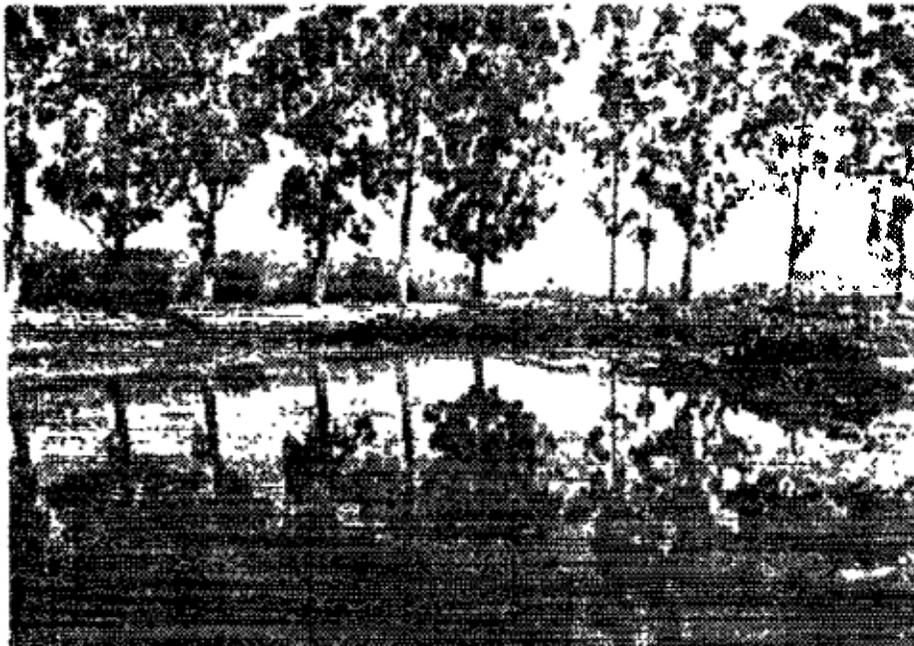
Premier étang de stabilisation avec dépôts à l'entrée

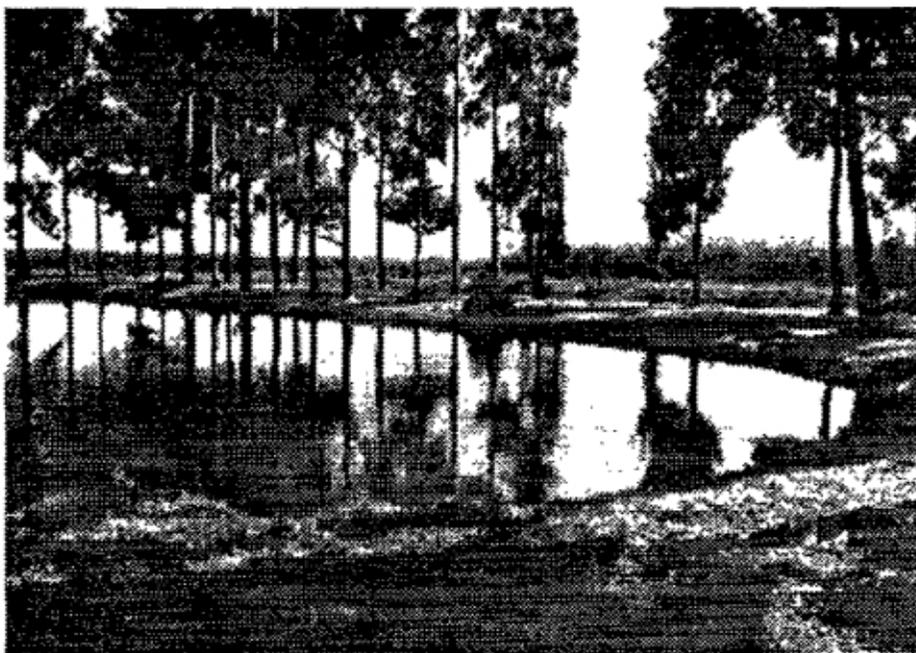
Deuxième étang de stabilisation avec le troisième en arrière plan

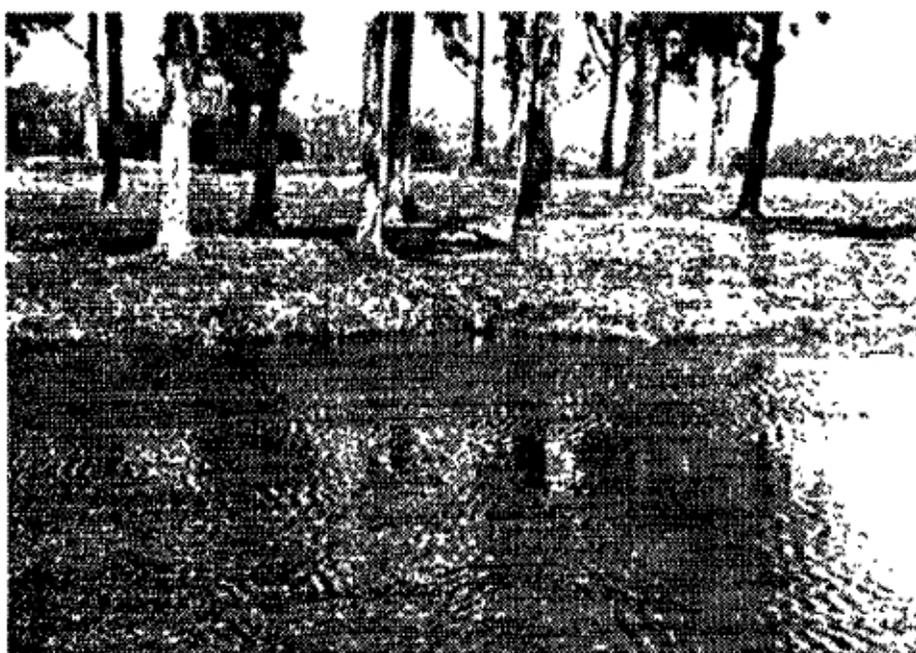
Tuyau d'arrivée au troisième étang

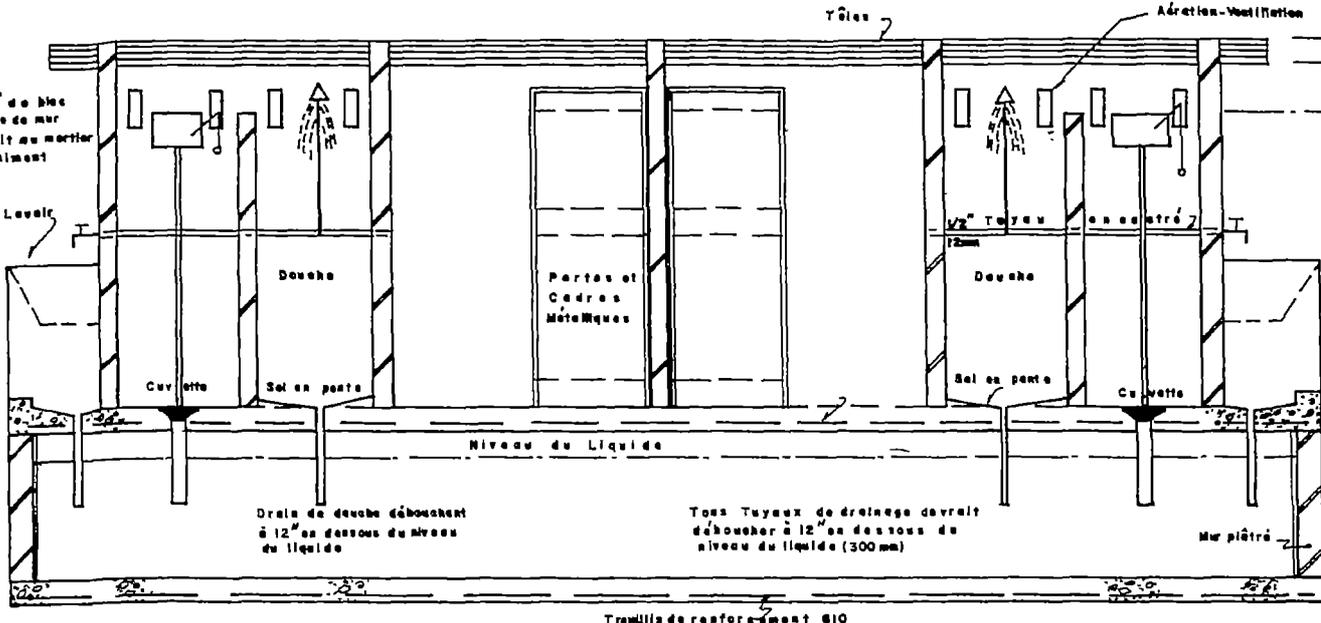
SECTION A-A

Traillis de renforcement Ø10

- 2.2. Dans les premières installations d'assainissement, le volume de la fosse septique placée sous le tuyau de chute semble avoir été choisi arbitrairement - Cf. Section A-A sur le schéma N° Z520/104. Dans les programmes ultérieurs, le dessin de la fosse est largement dicté par celui de la superstructure. En effet, une fosse plus grande ne coûte pas plus cher et offre une meilleure qualité d'effluents eu égard à un temps de rétention plus long et à une fréquence moindre de vidange. La plupart des fosses représentées sur les schémas ont cette configuration. Le mode habituel de construction prévoit pour la fosse un fond en béton, des parois en briques ou parpaings et une dalle de couverture en béton armé.

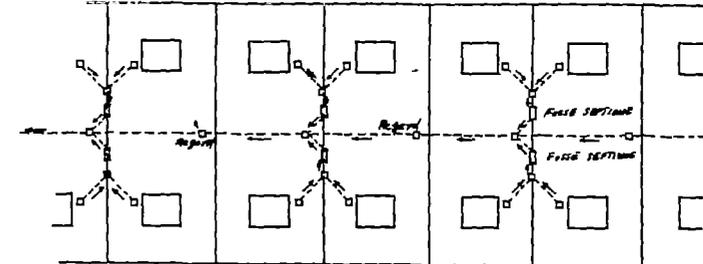
SYSTEME D'EVACUATION PROPOSE
 Echelle 1/1000

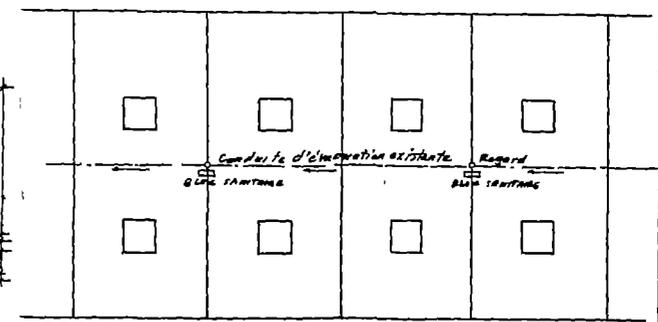
AMENAGEMENT DU SYSTEME D'EVACUATION EXISTANT
 Echelle 1/1000

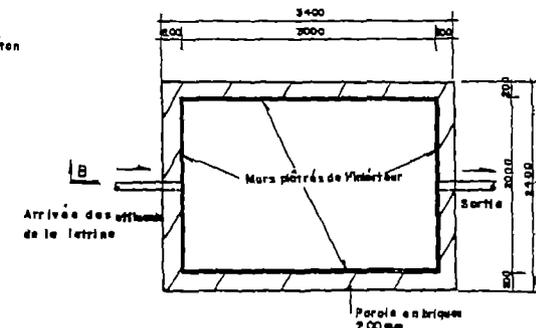
PLAN FOSSE SEPTIQUE

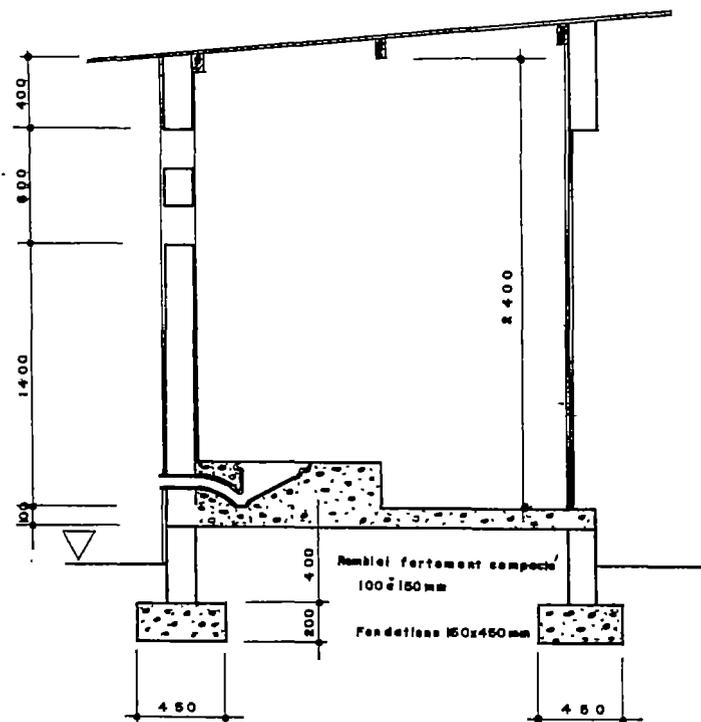
SECTION AA

REV		
ETUDES SUR L'ASSAINISSEMENT EN PETIT DIAMETRE		
CONSEIL MUNICIPAL URBAIN DE LUSAKA		
MODELE TYPE DE FOSSE A EAU		
LIEU LUSAKA	Echelle 1:30 1:70	N° Dessin Z 520/109
DATE AOÛT 1991	DESINÉ PAR H SIAMATOWE	APPROUVE PAR
NICHOLAS ODWYER & PARTENAIRES		
INGENIEURS CONSEILS BP 30160 LUSAKA
