A Yaoundé, des réseaux d'EU à l'épreuve du temps et des comportements : l'expérience des zones d'habitat planifié, évocation rapide des constats et causes

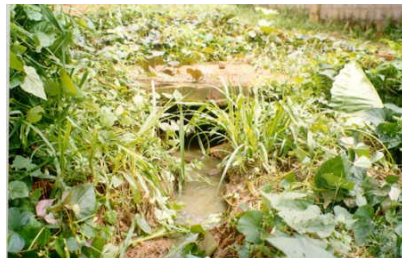
- Défaut de conception
- Absence de maîtrise d'ouvrage
- Problèmes venant des usagers en amont du réseau
- fonctionnement des réseaux : obstruction des canalisations par les déchets solides + dilution des responsabilités en matière de collecte des déchets solides
- Activités génératrices de déchets solides spécifiques (salons de coiffure)

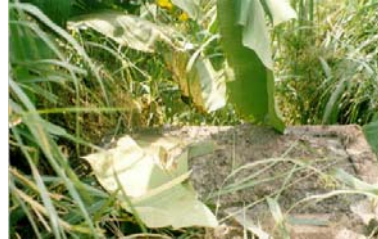
- Tassements de sols : ruptures de canalisation;
- Mauvais choix de matériaux ;
- Contre pente ;
- Inter-distance des regards élevée ;
- Sous dimensionnement dans les secteur Maetur ;
- Dispositifs d'épuration non prévus par endroits

Regard débordant !!

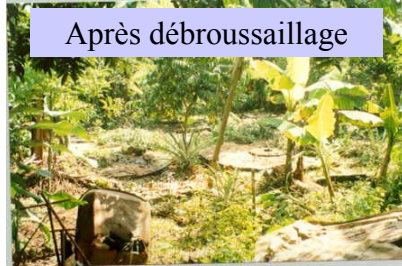
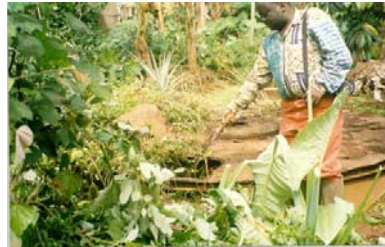
Avant débroussaillage

- Matériaux oxydables
- Digesteur non fonctionnels
- 11/11 STEP non fonctionnels

Après débroussaillage
