Mission de Maîtrise d'œuvre pour le programme intégré d'assainissement d'Antananarivo (PIAA)

Activité 6 : Diagnostic qualitatif et sectorisation thématique

Fascicule 1 : Thématique transversale

Reconnaisances et enquêtes

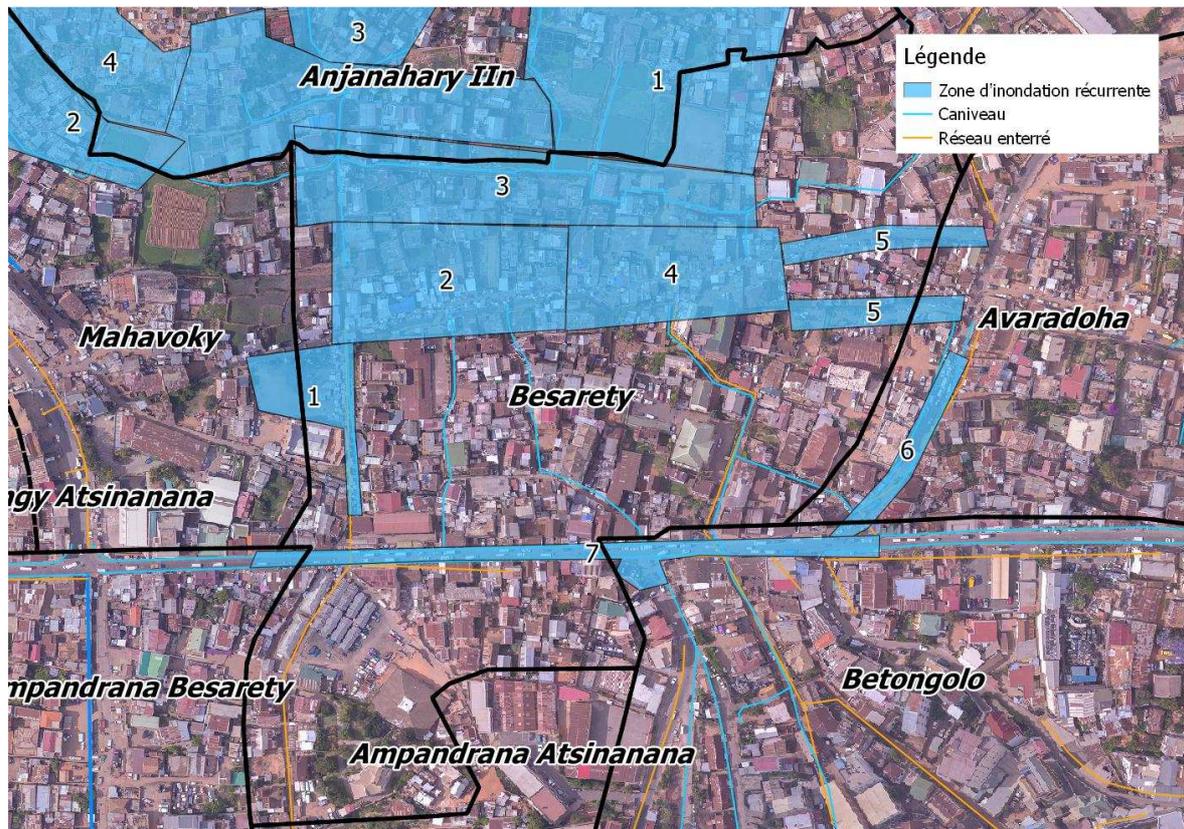
Figure 5 Zones d'inondation relevées sur le Fokontany de Besarety

Chaque zone est numérotée et les réponses aux questions énoncées précédemment sont synthétisées dans les Fiches Fokontany disponibles en annexe 7. A noter que le détail des résultats des enquêtes est exploité dans les fascicules 6 et 7 dédiés aux eaux pluviales et aux eaux usées.

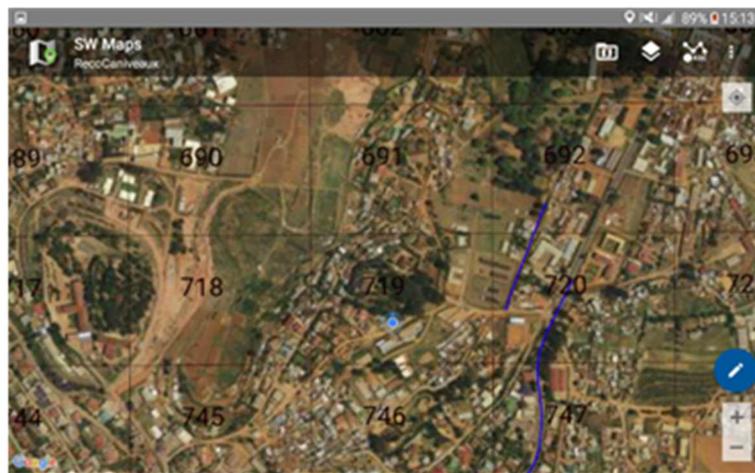
Figure 7 Capture d'écran de l'application SW Maps

La figure précédente montre une capture de l'application SW Maps, affichant les réseaux et les numéros des feuillets A4. Ainsi, la localisation des équipes sur les feuillets A4 et l'identification des réseaux reconnus étaient grandement facilitées par l'utilisation de SW Maps.

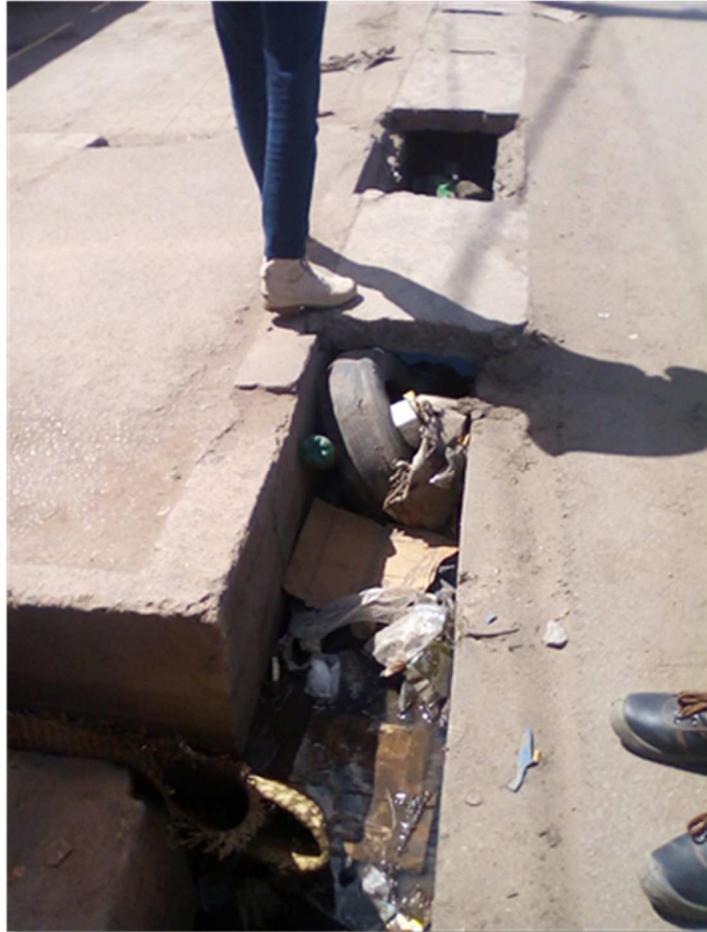
Figure 10 Exemple de désordre 1

Ici, le tronçon de caniveau présente un désordre de type « Dalette manquante » et un « encombrement généré par des déchets ». L'importance du désordre est élevée car l'écoulement est très perturbé.

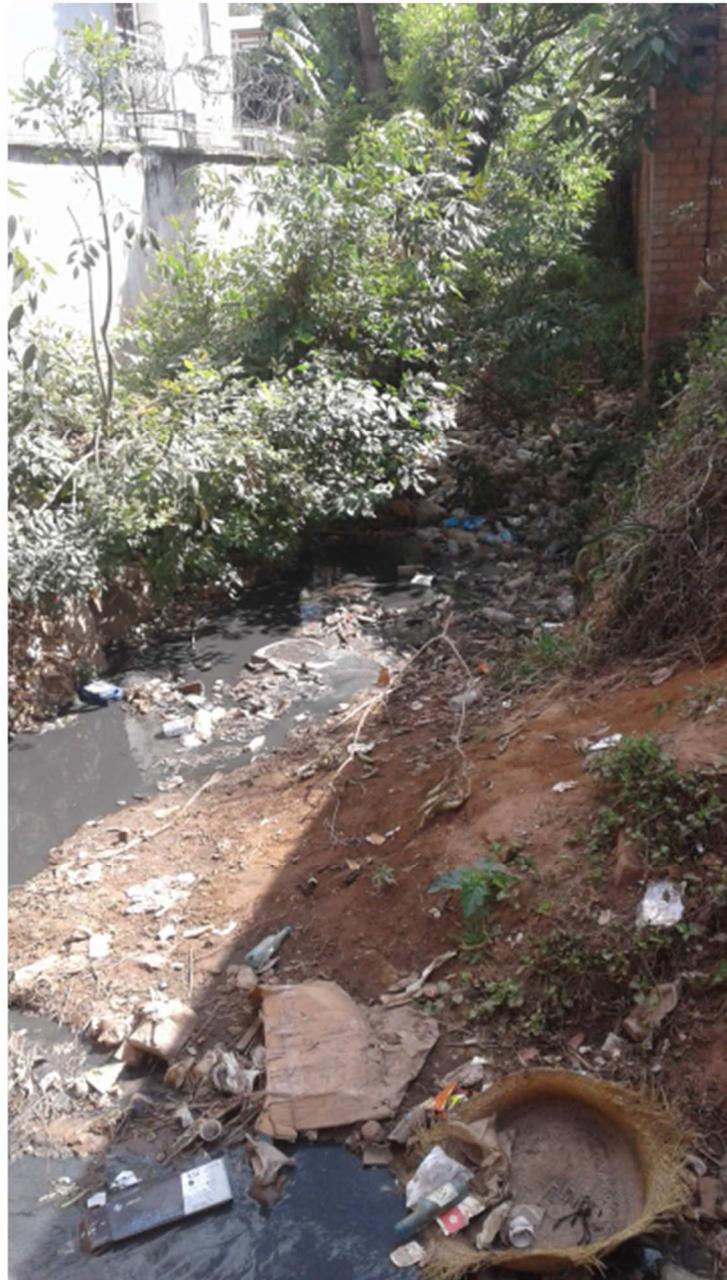
Figure 11 Exemple de désordre 2

Ici le fossé en terre paraît très dégradé. La typologie de désordre illustrant les problèmes qu'il rencontre est « Déstabilisation latérale » « Encombrement par des déchets et de la végétation » avec un écoulement très perturbé.

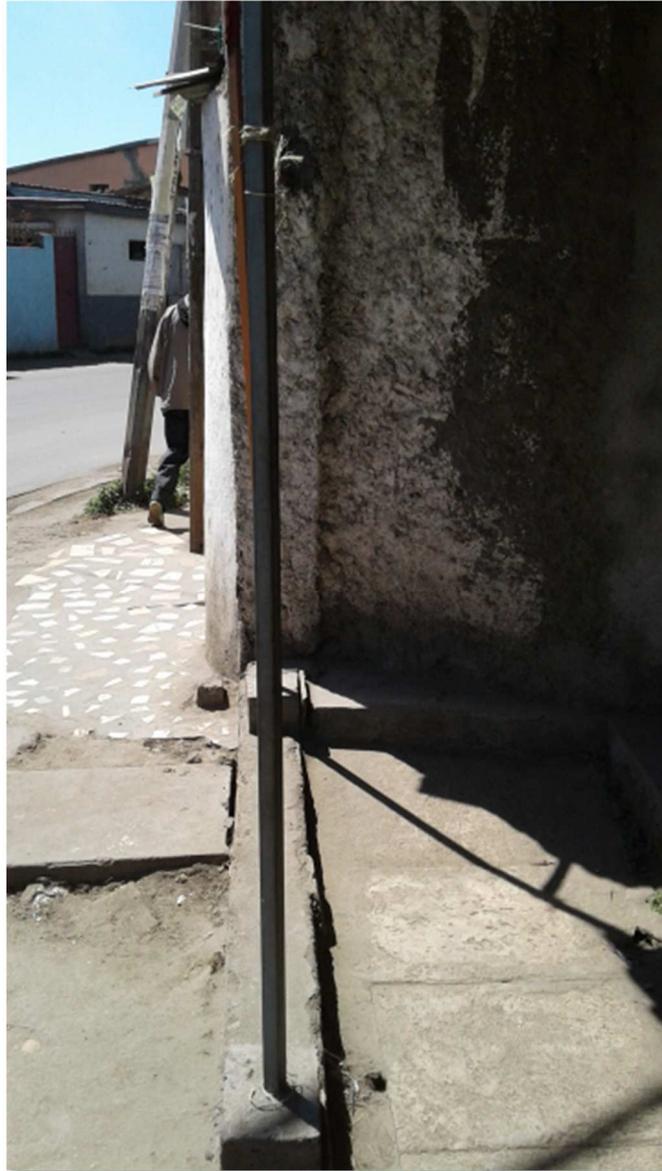
Figure 12 Exemple de désordre 3

La figure précédente illustre un type de désordre très fréquemment rencontré sur les caniveaux couverts de la CUA. C'est une « Construction sur le caniveau », qui nuit fortement à la possibilité d'un entretien correct de ce dernier.

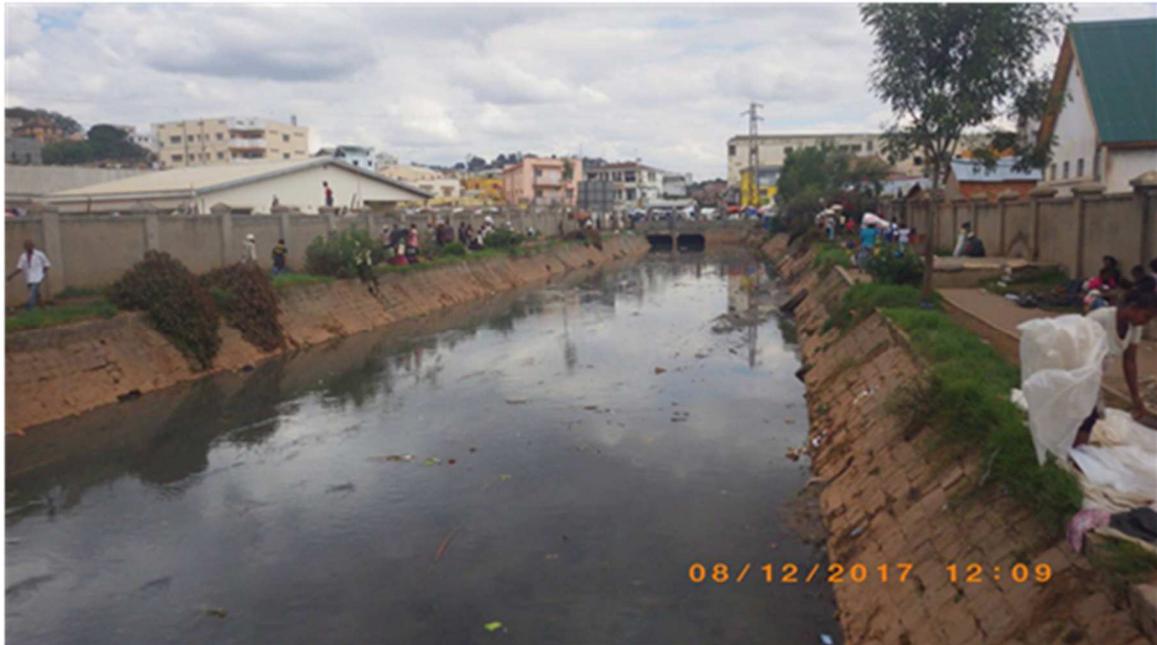
Figure 13 Canal primaire à Andravohangy

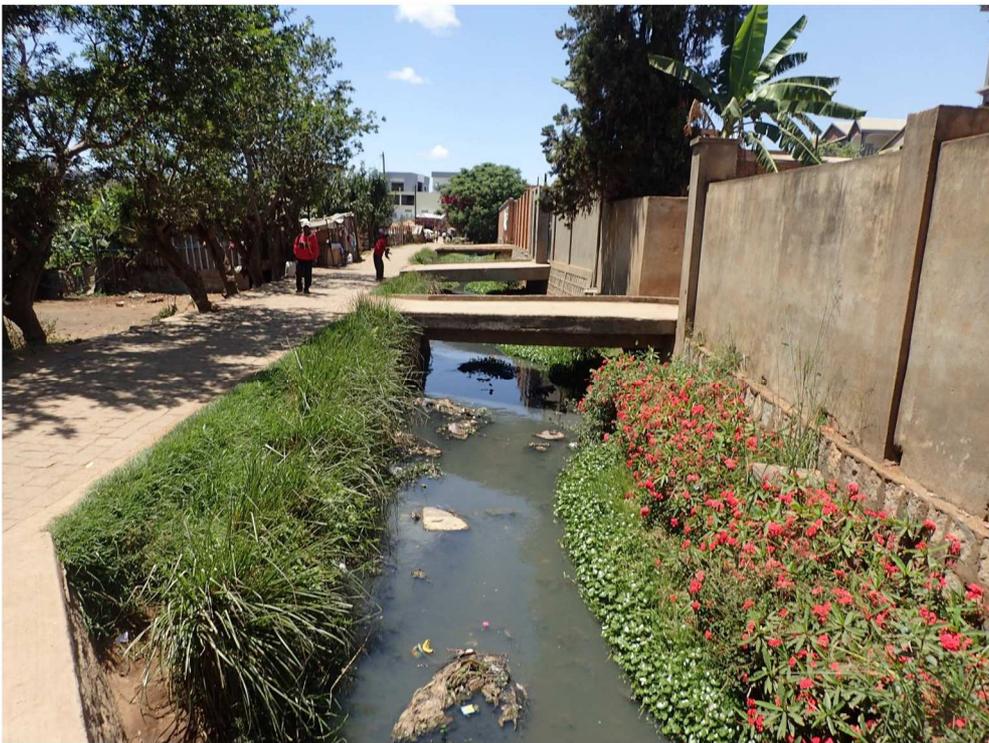
Figure 14 Passerelles particulières à Amboditsiry

La figure précédente illustre des exemples de passerelles particulières ne nuisant pas à l'écoulement et n'ayant pas fait l'objet de reconnaissance. Pour les ouvrages de franchissement reconnus, les informations suivantes ont été relevées :

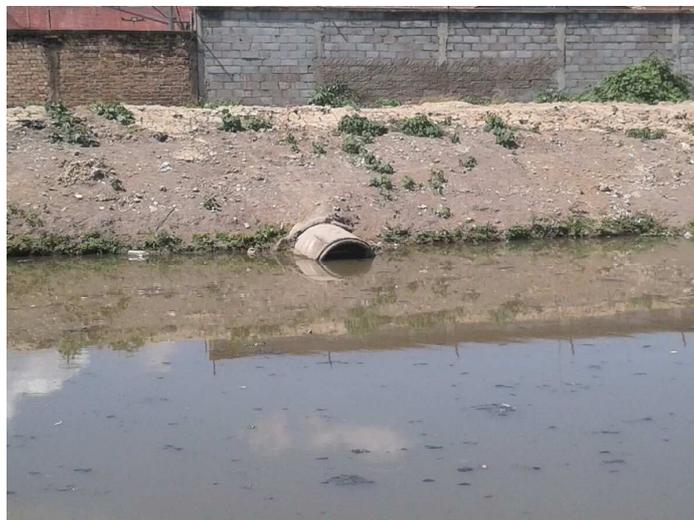
Figure 15 Exutoire partiellement noyé sur le canal Andriantany

Les ouvrages partiellement noyés ou entièrement noyés sont très fréquents sur le canal Andriantany en raison de son niveau élevé. Une des conséquences de cette configuration est la remontée des eaux du canal Andriantany dans les conduites entraînant une contrainte forte sur les écoulements.

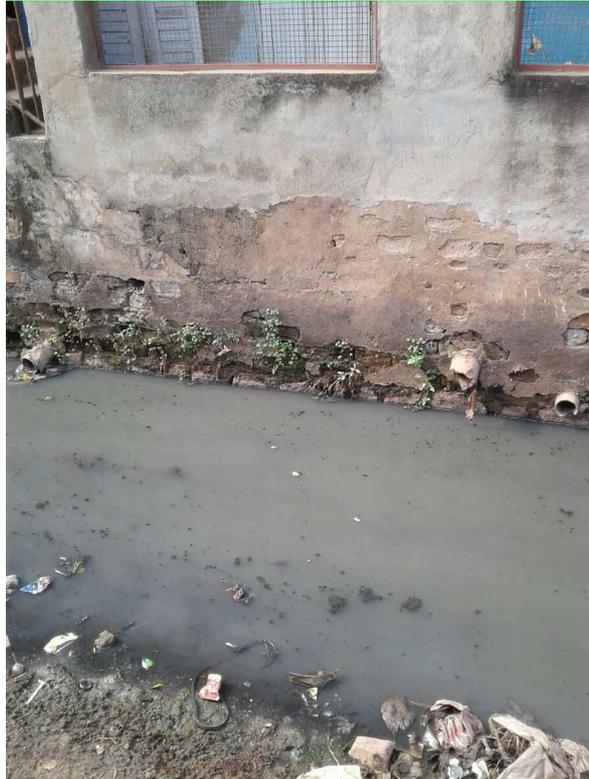
Figure 16 Rejets d'eau usée dans les canaux primaires de la Vallée de l'Est

Les canaux primaires de la Vallée de l'Est présentent sur tout leur linéaire de nombreux rejets d'eaux usées de particuliers qu'ils font ensuite transiter jusqu'au Marais Masay.

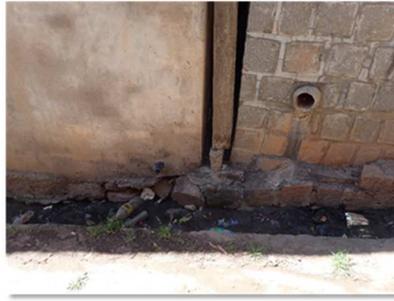
Figure 17 Arrivées d'eaux usées sur un caniveau à ciel ouvert

Ce cas de figure est très présent sur la CUA, où 75% des caniveaux voient transiter des eaux usées.

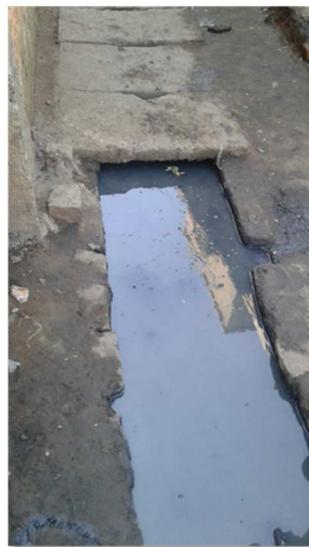
Figure 18 Caniveau à l'écoulement difficile et chargé d'eaux usées à 67 Ha

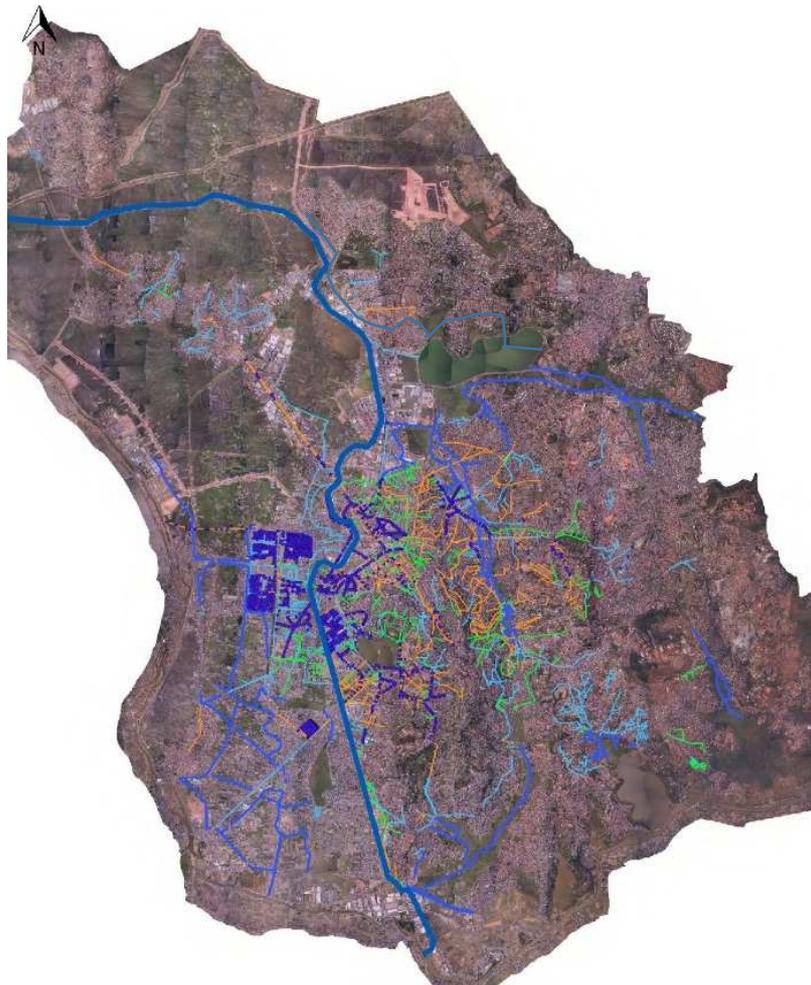
Carte 1 : Linéaire des réseaux ayant servi de base pour les reconnaissances

Pour illustrer le premier point, la figure ci-dessus représente la connaissance du réseau au démarrage des investigations et montre de vastes secteurs urbanisés sans réseau représenté.

Il apparaît nettement sur la figure des zones urbanisées, notamment au nord du Marais Masay et plus généralement à l'est de la ville pour lesquelles aucun réseau n'est répertorié. Ces secteurs ont dans un premier temps fait l'objet d'un premier passage visant à faire un repérage général. Lorsque des réseaux y étaient repérés, les équipes dédiées selon la typologie du réseau étaient dépêchées sur le secteur. La méthodologie déployée pour les reconnaissances de base fut systématiquement appliquée.

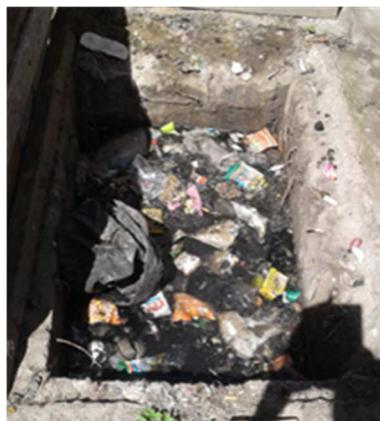
Figure 19 Regard en charge, Id : I67haEB94

La figure précédente illustre un exemple de regard en charge dont la collecte d'informations structurelles interne est limitée.

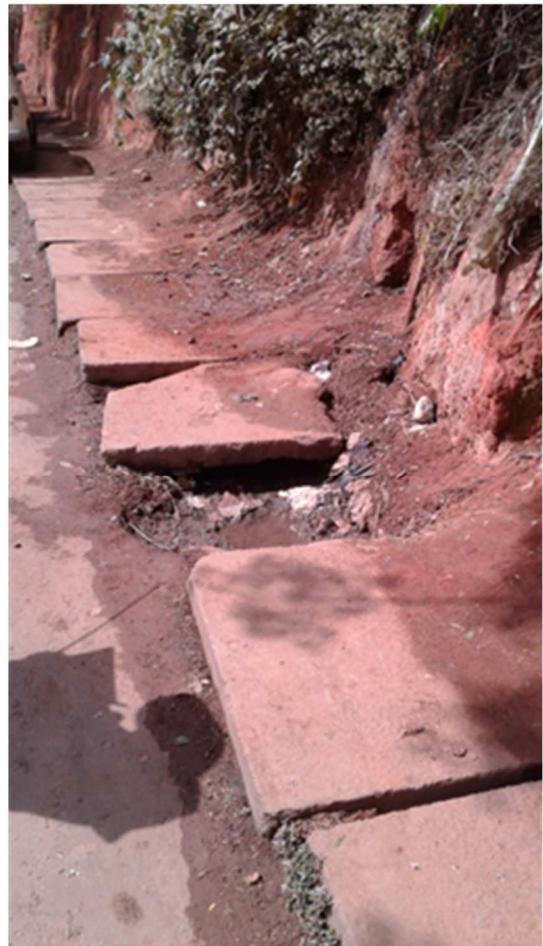
Figure 20 Caniveau chargé en sédiment au sud de Mahamasina

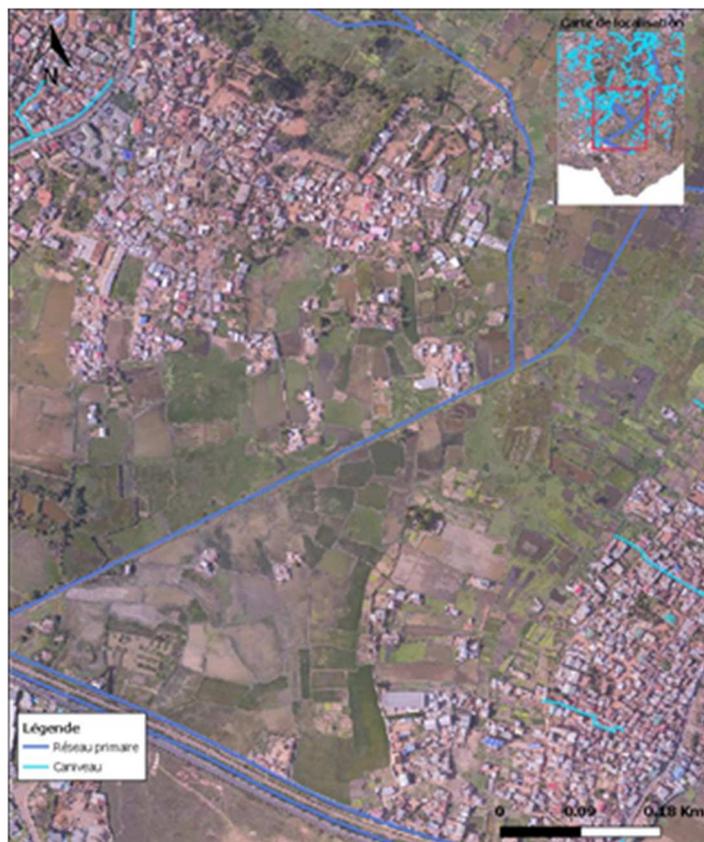
Figure 21 Réseau primaire aux alentours de Ankaditoho Maroho

La figure précédente illustre un exemple de tronçon difficile d'accès. Ici le réseau primaire traversant les zones de cultures sur la partie Est de Ankaditoho Maroho. Même en saison sèche, ces tronçons sont difficilement accessibles et la possibilité de récolte d'informations en est limitée.
