# Mission de Maîtrise d'œuvre pour le programme intégré d'assainissement d'Antananarivo (PIAA)

Activité 6 : Diagnostic qualitatif et sectorisation thématique

Fascicule 2 : Thématique transversale

Érosion et sédimentologie

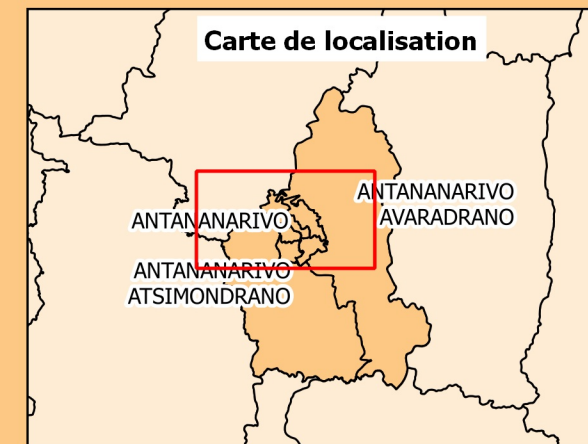
De façon générale à l'échelle de la zone d'étude, ce sont les bassins versants implantés de part et d'autres des lignes de crêtes formées par les échines (donc les zones les plus pentues) qui présentent presque toujours le potentiel en apports solides le plus important. On peut considérer que c'est aussi le cas des versants localisés au nord du marais Masay.

On remarque par ailleurs une bonne relation entre les glissements observés suite à l'événement de février 2015 (14 février) et les bassins associés au potentiel de production en sédiments le plus important, soit les collines d'Ankatso et du palais de la Reine.

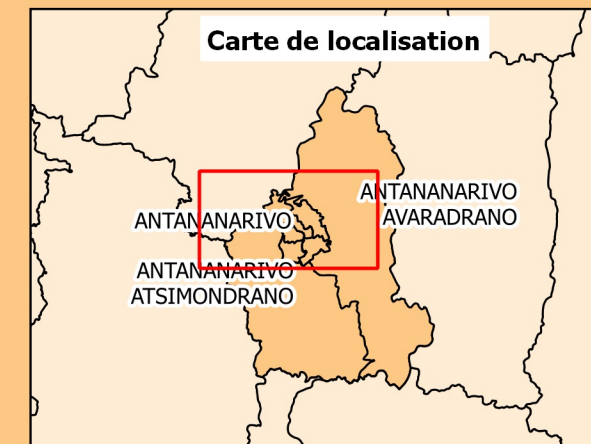
Les bassins versants directement concernés sont localisés sur la carte jointe page suivante.

En ce qui concerne la plaine inondable de l'Ikopa, soit toute la partie localisée à l'ouest du canal Andriantany, il n'existe pas de structure hydrographique spécifique susceptible d'alimenter le réseau. Pour ces tronçons, l'origine des sédiments est essentiellement diffuse et provient d'apports latéraux de zones non revêtues, éventuellement d'apports en provenance de zones productives localisées plus en amont (zones nues), auxquels on peut certainement ajouter des apports d'origine anthropique. Dans tous les cas, les faibles pentes ne permettent pas de transporter les sédiments et les moindres apports forment rapidement des dépôts.

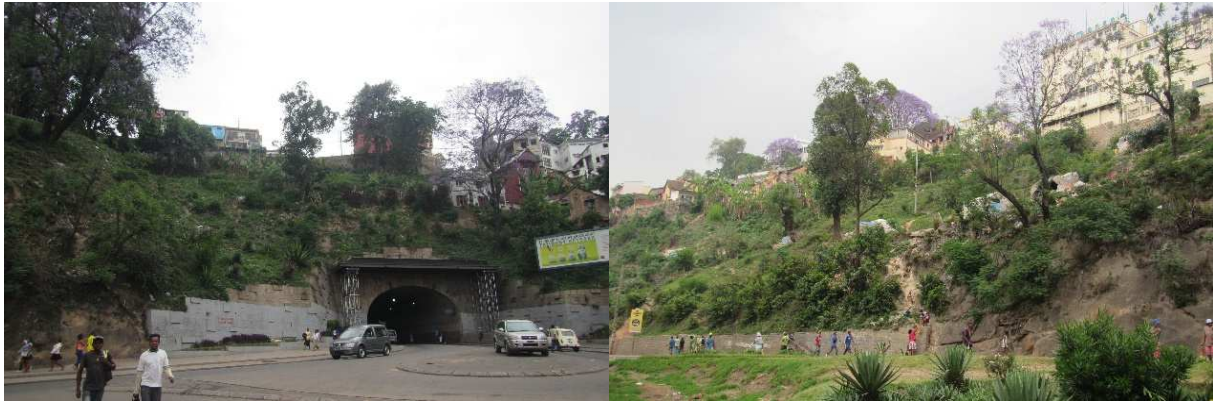
Un exemple concerne le bassin versant en amont du tunnel Ambanidia (voir photographies ci-dessous) où l'aménagement mériterait de s'intégrer dans la cadre d'un aménagement urbain. En l'état il paraît difficile de composer avec les habitats précaires existants. L'aménagement peut associer une densification des plantations (herbacées, arbustives mais aussi arborescentes), avec la création de protections de type fascines, puis l'aménagement de sentiers / escaliers afin d'assurer la protection des zones piétinées. Cette réflexion plus globale peut aussi intéresser le parc et le parking de bus localisés en contrebas et qui participent aussi pour une part plus modeste, à la production en sédiments.

*Configuration des versants en amont du tunnel Ambanidia*

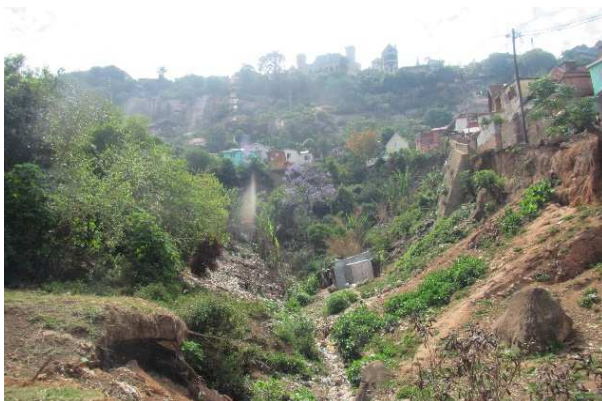
*Lavaka en amont du stade Mahamsina*

- L'entretien, l'amélioration de sites fortement productifs (Lavakas). Les reconnaissances ont permis d'identifier au moins deux sites sur lesquels des corrections ont été mises en œuvre pour limiter les érosions : un lavaka en amont du stade de Mahamasina et un autre dans le secteur de Mandroseza (voir photographies ci-dessous). les actions envisageables sur ces dispositifs peuvent concerner :
  - Le retrait des déchets y compris sur les réseaux en aval (ces zones sont souvent considérées comme des sites de dépôts de déchets) ;
  - L'amélioration de la stabilisation des versants, dont le recul participe activement à la fourniture en sédiments ;
  - Si possible, l'amélioration de la capacité de piégeage des sédiments.

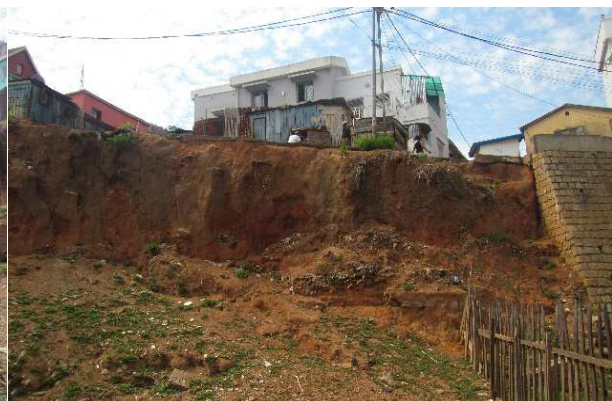
*Erosion à l'abord du Lavaka qui nécessiterait un ouvrage de confortement*

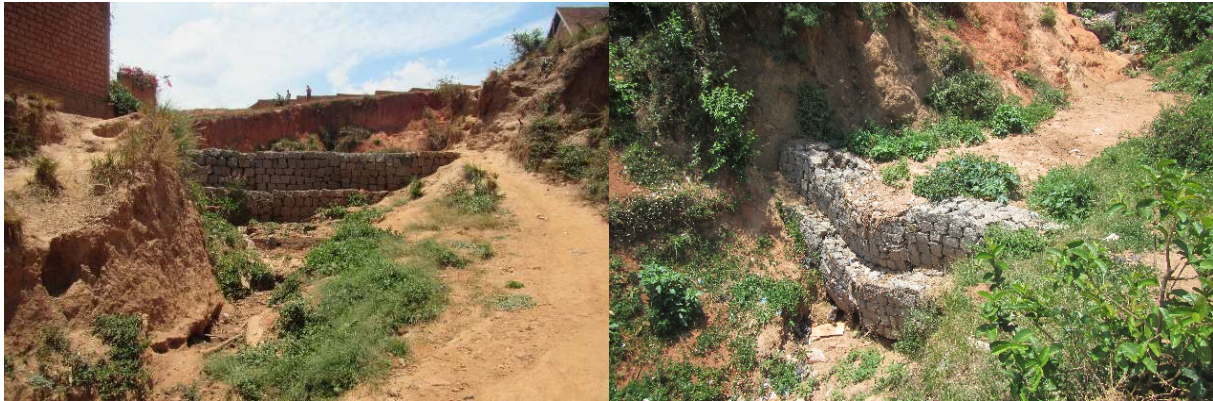
*Protections existantes (lavaka dans le secteur de Mandroseza)*

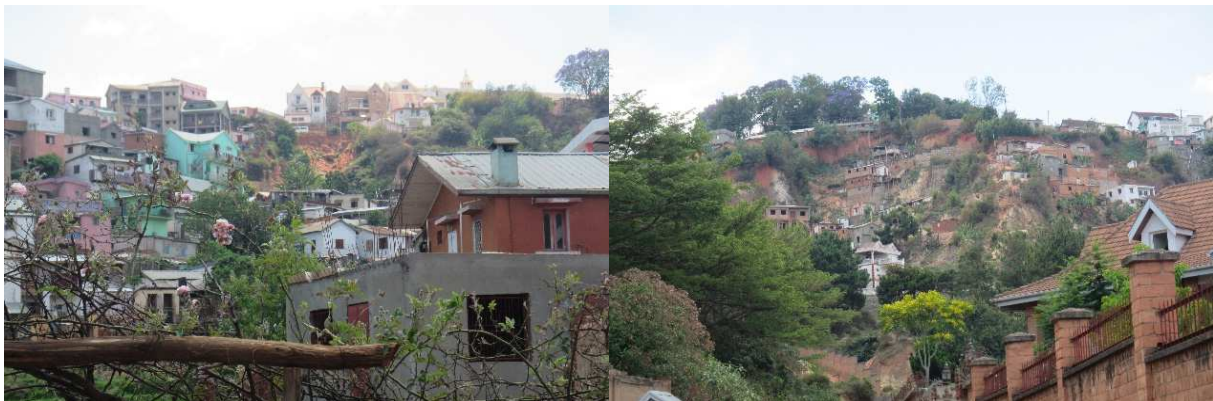
*Erosion de type lavaka dans le secteur de Mandroseza*

Des dispositifs analogues sont à proposer sur les sites prioritaires concernés par des lavakas ou la présence de zones fortement productives : cas du versant « nord » de la colline du Fort-Voyron qui s'étend jusqu'au stade Mahamsina, cas d'autres lavakas dans le secteur de Mandroseza (voir pour ce secteur les photographies ci-dessous).
