Délégation de l'île de Mayotte

**Réactivation du programme des bornes fontaines monétiques pour améliorer
l'accès à l'eau potable à Mayotte**

Note de bilan et de perspective

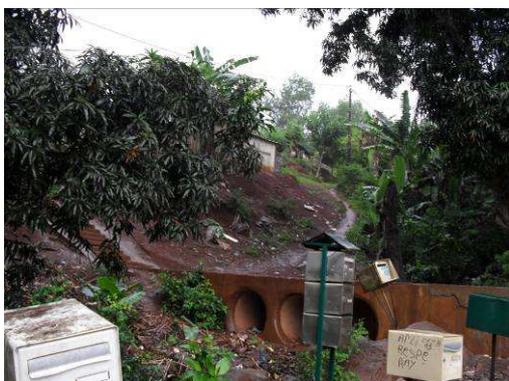
2: Vue sur l'ancien emplacement de la borne "Acoua Ecole Primaire"

Concernant cette borne, elle semblait être située dans un quartier qu'il conviendra d'étudier avec la mairie.

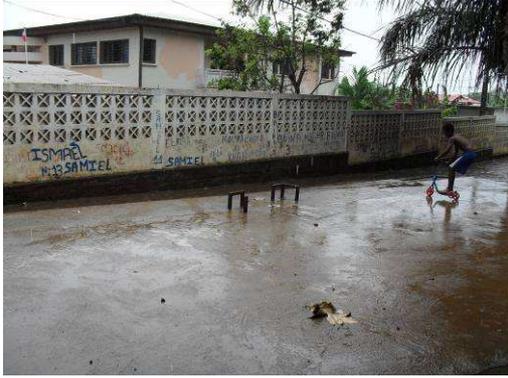
3: Vue sur l'ancien emplacement de la borne "Acoua Mairie"

En ce qui concerne cette borne située à proximité de la mairie d'Acoua, une visite de terrain a permis de constater la forte urbanisation de la zone et le développement de réseaux d'adduction d'eau potable qui ne semblent pas nécessiter de s'intéresser à une réhabilitation.

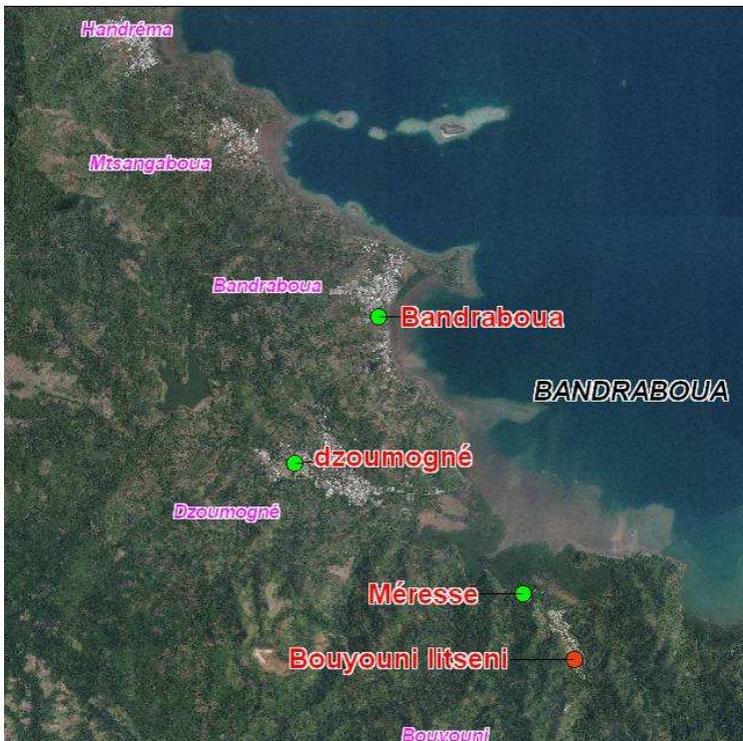
4: Localisation et état des bornes de la commune de Bandraboua (sept 2012)

6 bornes étaient initialement prévues lors du montage du projet en 2000 mais seules 4 bornes ont finalement été installées.

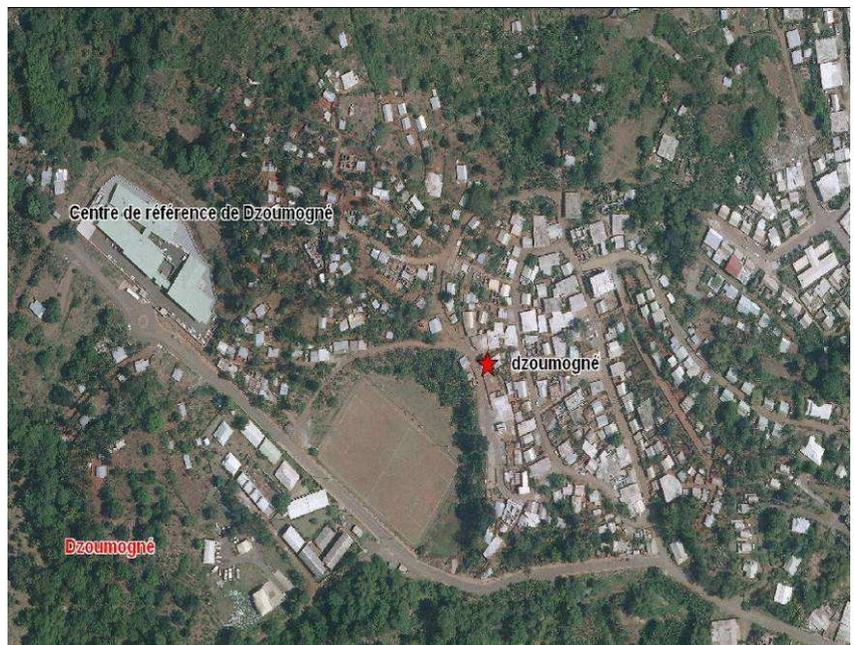
5: Localisation de la borne de Dzoumogné (Bandraboua)

La borne pour laquelle le plus de données existe est celle de Dzoumogné (données pour 7 mois, de février à août 2012). On constate un pic de consommation en juillet 2012, en saison humide.

Sur ces 7 mois, en considérant une moyenne de 30l d'eau/ personne et par jour, on obtient une **fréquentation moyenne de 60 personnes par jour s'alimentant sur la borne de Dzoumogné.**

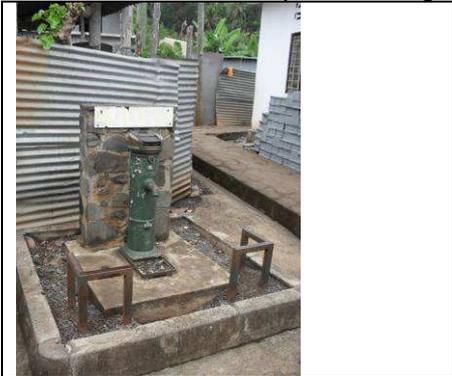
Borne Vandalisée « Mitséni »

- La borne de Mitséni (village de Bouyouni) qui apparaît comme étant défectueuse dans le fichier fourni par le délégataire a en fait été vandalisée il ya plus de 6 ans.

Une visite sur site a permis de constater une forte urbanisation maîtrisée à proximité qui ne semble pas nécessiter une remise en état. Toute la partie électronique de la borne a été retirée par le délégataire suite à la casse du cadran.

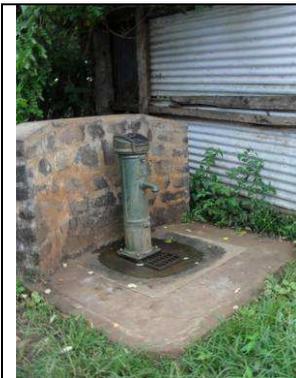
Borne « Méresse »

Cette borne semble à présent être située sur un terrain privée qui a été clôturé. Il conviendra de vérifier que l'accès à tous est permis

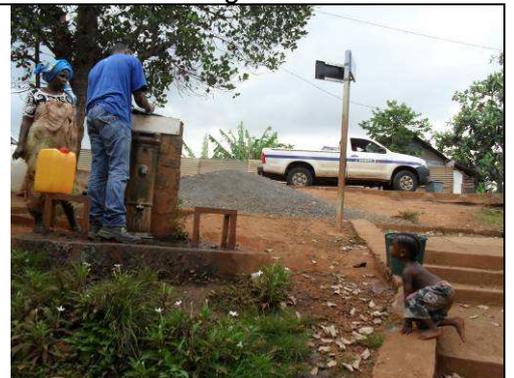
Borne « Dzoumogné »

Cette borne très utilisée est située en hauteur. Elle semble être localisée dans un quartier où a été effectuée une opération de RHI.

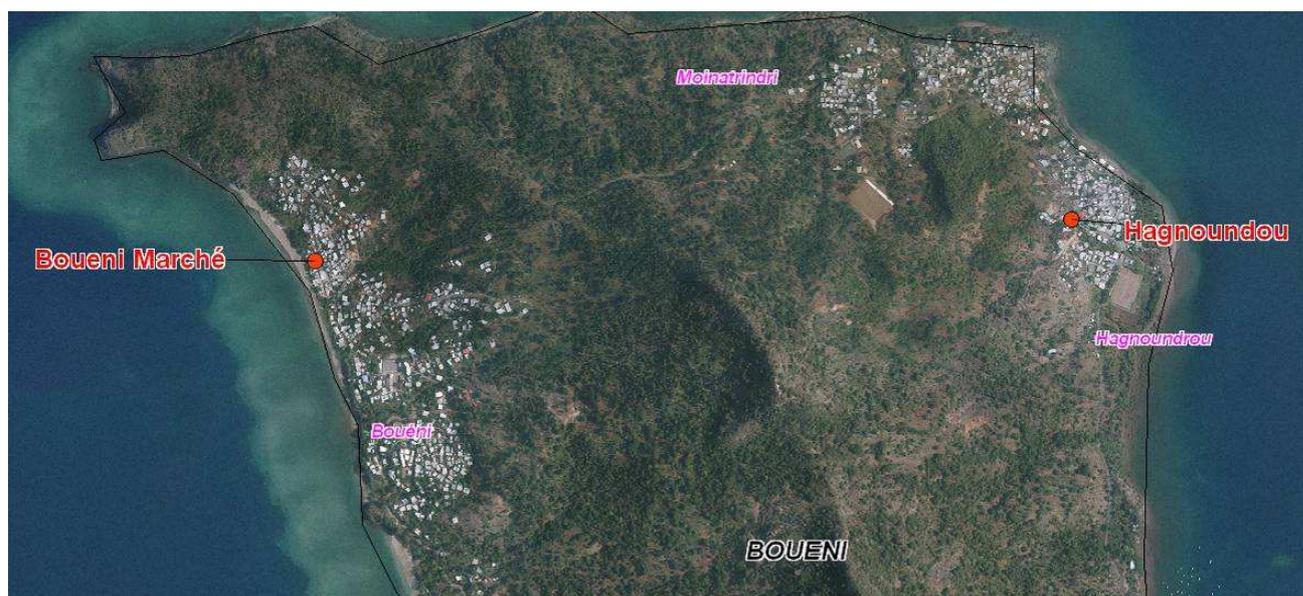
7: Localisation des bornes de la commune de Bouéni

La localisation de la borne retirée à Moinatrindri n'est pas connue au 1/11/2012.

Les bornes « Bouéni Marché » et « Hagnoundrou » sont considérées comme ayant été **vandalisées. Elles ne sont donc pas fonctionnelles depuis au moins le mois de juin 2011.**

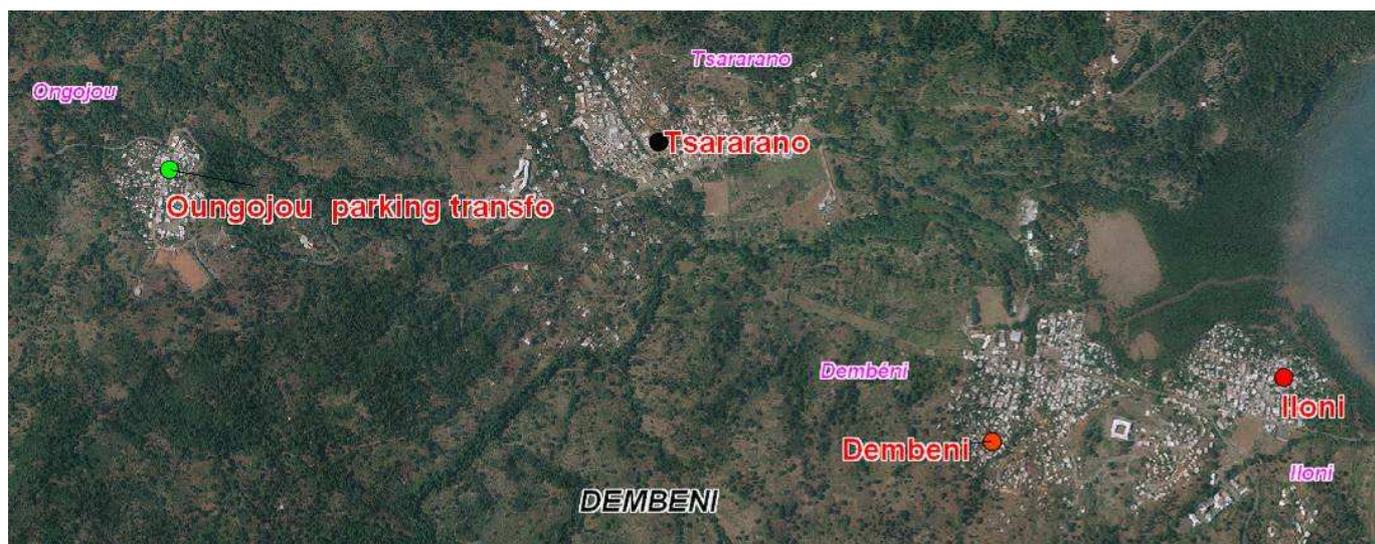
8: Localisation des bornes de la commune de Dembéli

Village	Nombre de bornes fontaines prévues	Etat des lieux 2007	Etat des lieux Septembre 2012
Ajangoua	1		?
Dembéli	1		1 vandalisée
Iloni	1		1 HS depuis au moins juin 2011
Oungoujou	1		1 vandalisée Remise en service ARS en mai 2012
Tsararano	1		1 vandalisée depuis au moins juin 2011 Retirée par SOGEA en août 2012
	5	4 bornes en état	3

On notera la réhabilitation sur financement ARS au mois de juin 2012 de la borne « Oungoujou Parking Transfo ».

Il convient également de s'assurer qu'une plainte a été déposée pour les dégradations des bornes de Dombéni et de Tsararano.

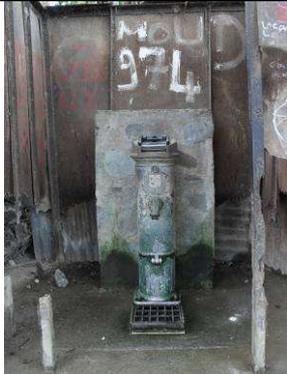
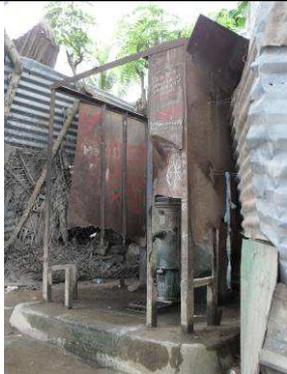
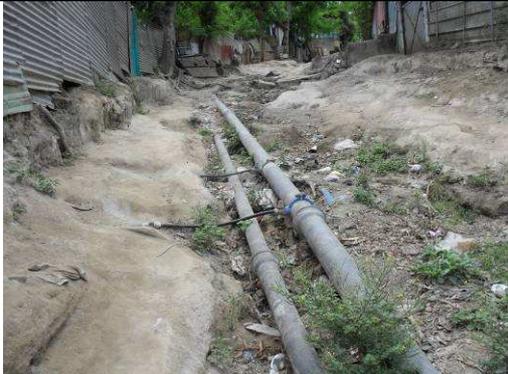
La Vigie CETAM		La Vigie Haut
<p>La borne « Vigie CETAM » se trouve dans un quartier très défavorisée. Il sera nécessaire de renforcer le suivi des consommations sur cette zone.</p> <p>La visite de terrain a mis en évidence que le quartier de la Vigie est subdivisé en « La Vigie CETAM » et « La Vigie Haut ». Il sera vraisemblablement nécessaire de mettre en place une nouvelle borne fontaine à La Vigie Haut (remontées concordantes SIEAM + Croix-Rouge).</p>

Parallèlement, des actions avec la mairie devront être entreprises concernant la voirie car les canalisations d'adduction et de distribution d'eau sont à nue sur certaines parties du réseau

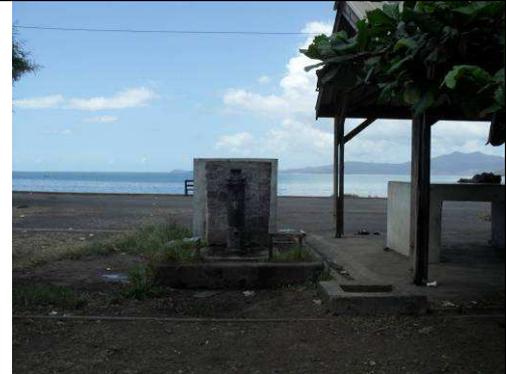
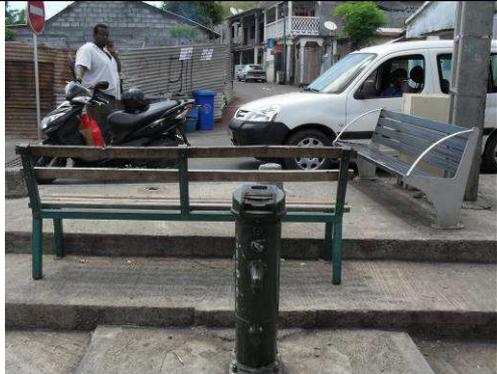
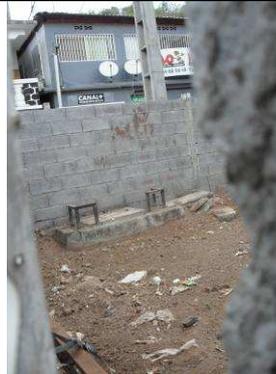
<p>Rond Point Four à Chaux</p>	<p>Potéléa</p>	<p>Mboyoujou</p>
<p>Située en bord de mer, cette borne a semble-t-il été réparée récemment afin d'offrir un accès à l'eau aux pêcheurs.</p>	<p>La borne est toujours présente sur site mais a été vandalisée (cadran cassé) il ya plus de 3 ans.</p> <p>L'urbanisation alentour ne semble pas rendre nécessaire une réflexion autour de sa réhabilitation.</p>	<p>Lorsque les travaux seront terminées, il faudra envisager la remise en état de cette borne (avec l'accord du propriétaire) qui, semble-t-il était assez utilisé, bien que situé en pleine ville.</p>

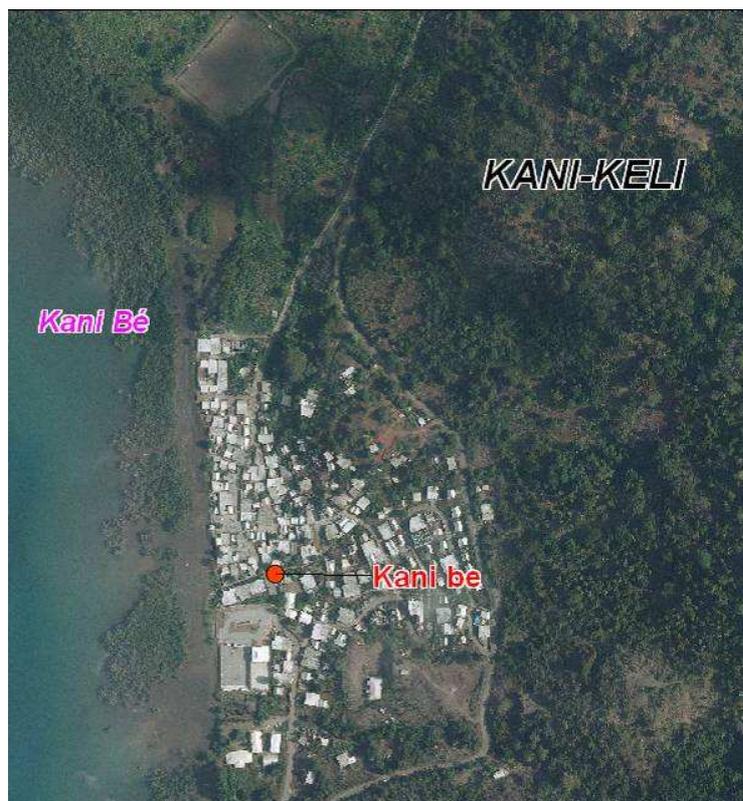
10: Localisation des bornes identifiées pour la commune de Kani Kéli

Un bilan réalisé en 2007 par le SIEAM fait état de 2 bornes hors d'usage sans pour autant préciser leur village d'implantation.

La carte ci-après indique la localisation de l'unique borne localisée (à la date de novembre 2012). Aucune visite de terrain n'a encore eu lieu.

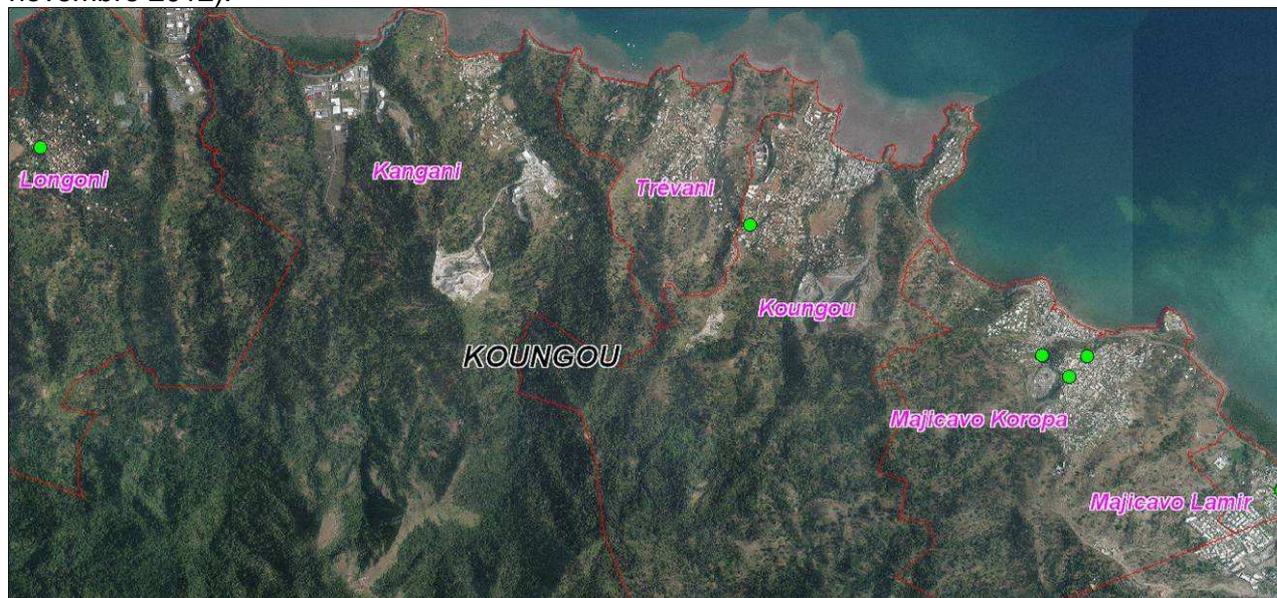
11: Localisation des bornes présentes dans la commune de Koungou

En novembre 2012, on constate la **présence de 6 bornes fonctionnelles et d'une borne vandalisée**.

A noter les réhabilitations, vers le mois de mars 2012, de 3 bornes sur financement ARS 2010 :

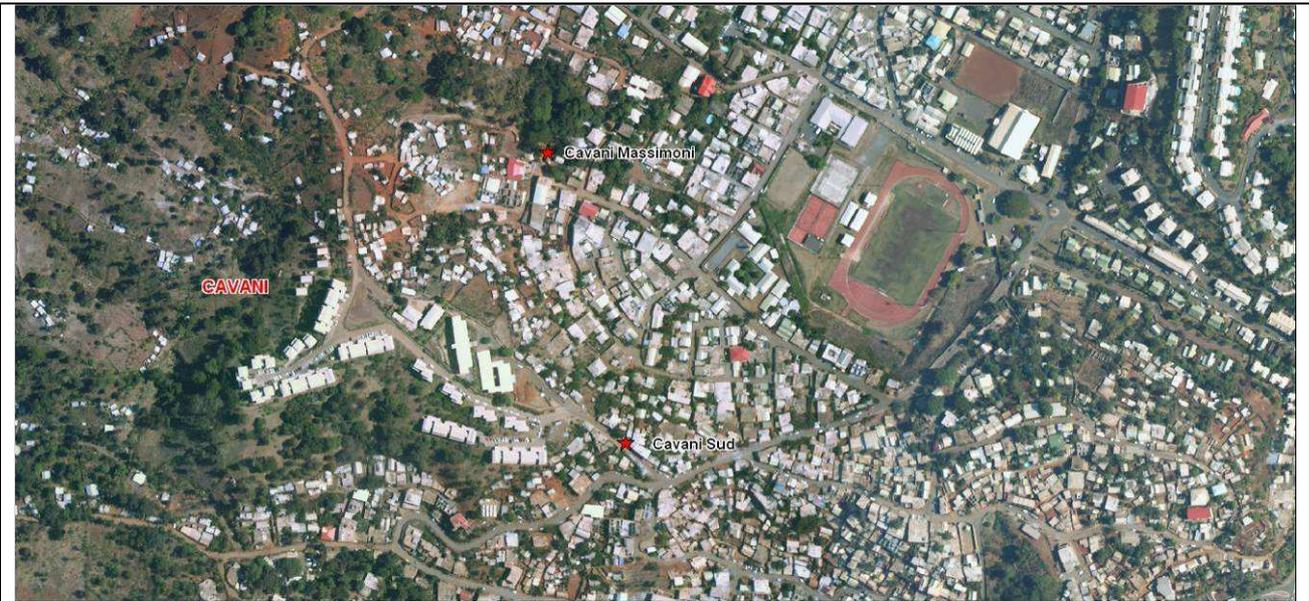
15: Localisation des bornes du village de Cavani

Deux bornes étaient présentes à la fin de l'année 2011 et n'étaient plus en état depuis un certain temps.

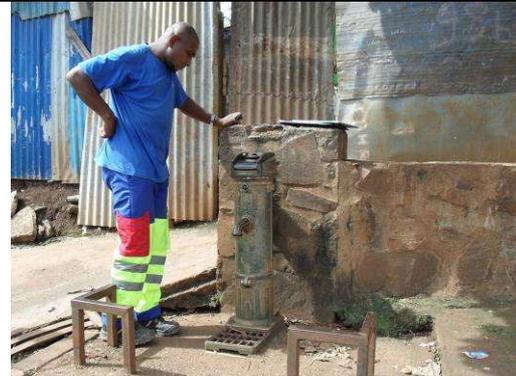
Borne de Cavani Sud

- concernant la borne de Cavani Sud, il apparaît qu'elle était non fonctionnelle pendant plus d'un an avant d'être remise en service par la SOGEA en juillet 2012. Depuis, les consommations sont assez faibles mais des problèmes électroniques persistent.
- Pour ce qui est de la borne de Cavani Massimoni, qui était également non fonctionnelle depuis plus d'un an, elle a été retirée et une nouvelle borne a été installée sur financements ARS, à quelques mètres du lieu précédent. Des consommations assez conséquentes y sont enregistrées depuis.

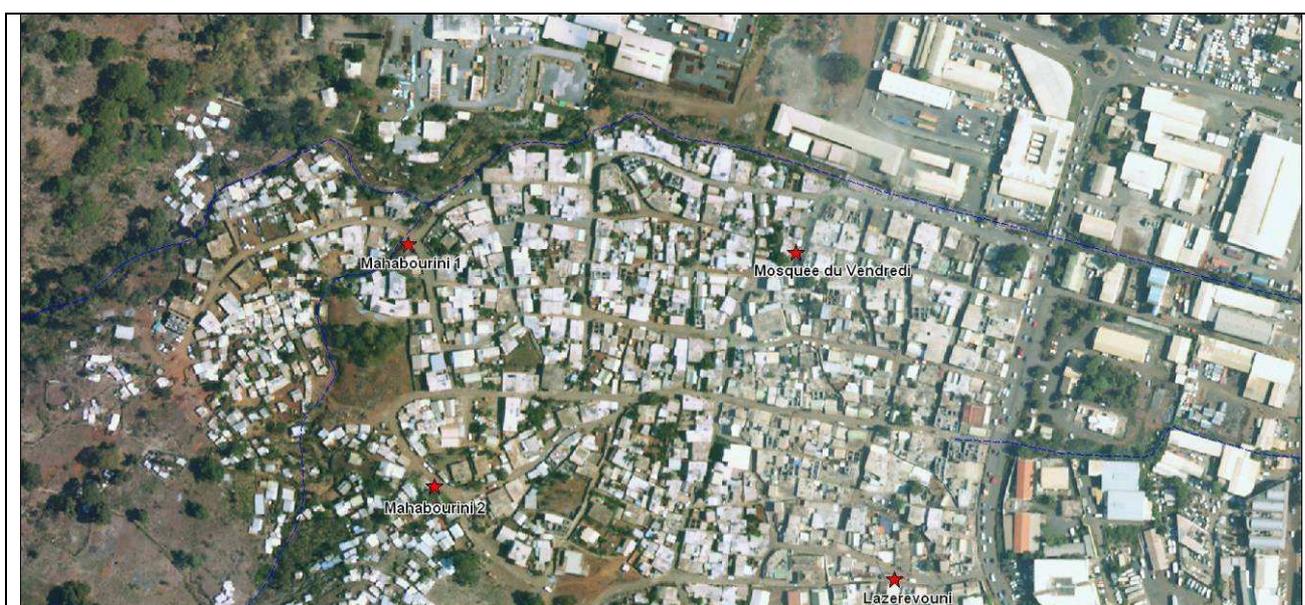
16: Localisation des 4 bornes présentes à Kawéni

Les données de consommation à ces bornes mettent en évidence une consommation d'eau extrêmement importante qu'il sera important de mieux documenter.

L'étude des relevés met en évidence des consommations nulles à certains mois pour toutes ces bornes alors que l'état indiqué met en évidence le bon fonctionnement de la borne. Cela amène à s'interroger sur la fiabilité du système de recueil et d'enregistrement des données de consommation et d'état.

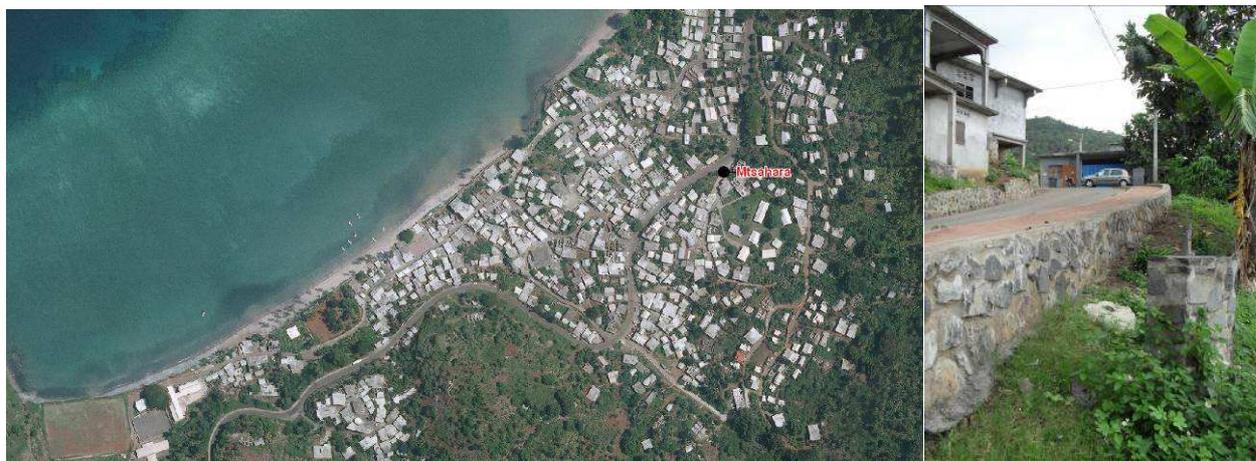
17: Localisation de l'ancien emplacement de la borne de Mtsamboro

Une visite réalisée en octobre 2012 a mis en évidence l'absence totale de borne sur cette commune. Seul un ancien emplacement pour la borne de Mtsahara a été retrouvé laissant penser que finalement, seule une borne avait été installée. Un indice concordant consiste en la présence sur la carte « Inventaire des bornes fontaines de Mayotte » réalisé par le SIEAM en 2007 d'une unique borne (hors d'usage) sur cette commune.

L'ancien emplacement est visible sur la carte ci-contre.

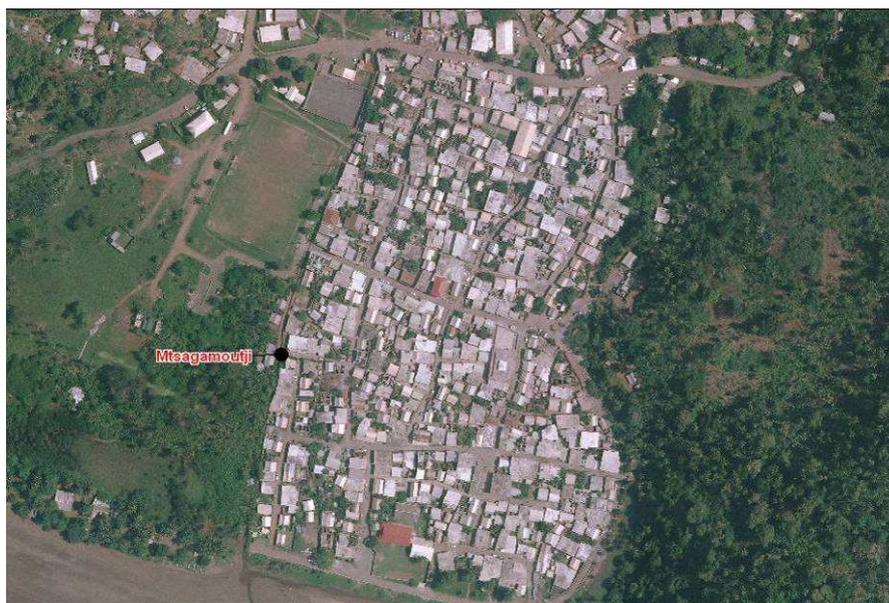
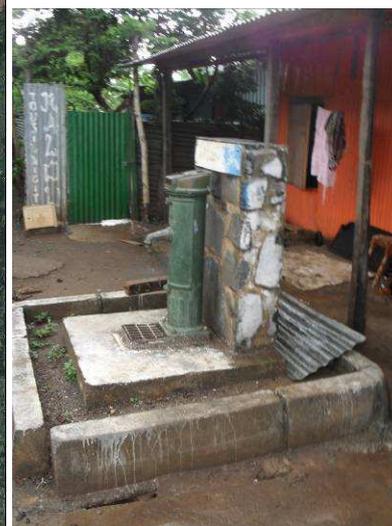
18: Localisation de la borne de la commune de Mtsangamouji

Une visite sur le terrain en octobre 2012 a permis de localiser cette borne qui, bien que présente sur site, n'est plus fonctionnelle.

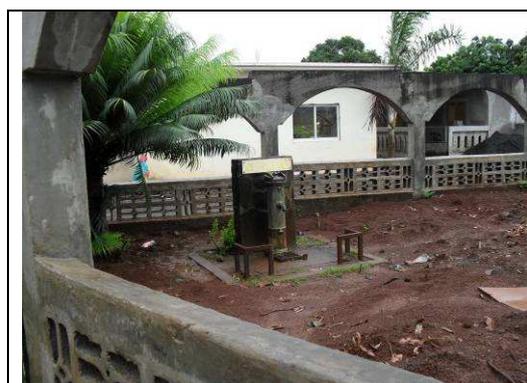
Vue sur la borne de Mroalé

Par ailleurs, les bornes de Miréréni et Mroalé, non fonctionnelles depuis au moins juin 2011, ont été remises en service respectivement en août et mai 2012.
