Programme d'amélioration de l'accès à l'eau potable et à l'assainissement dans le bassin versant du canal de la vallée de l'Est de la CUA

MISE EN PLACE D'UN SCHEMA DIRECTEUR DE DRAINAGE A L'ECHELLE DU
BASSIN VERSANT DU CANAL DE LA VALLEE DE L'EST

RAPPORT FINAL

ARTELIA MADAGASCAR

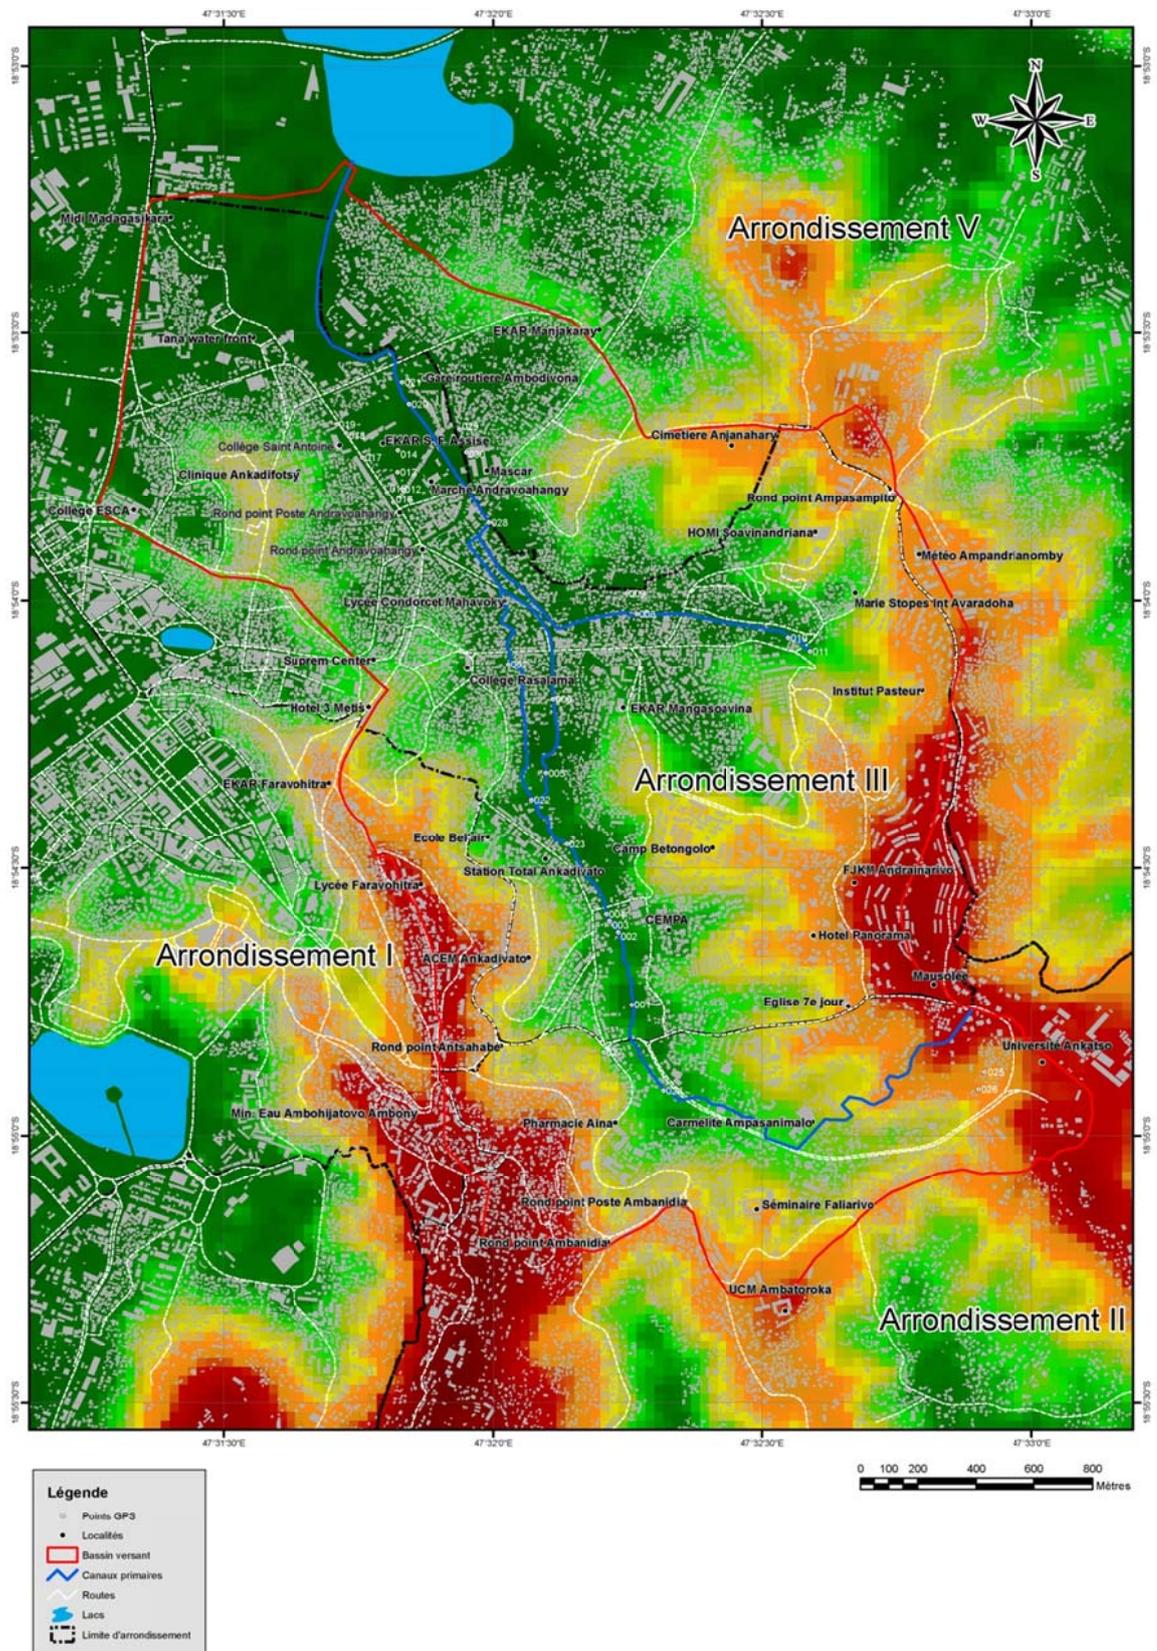
Fig. 1. Le bassin versant de la vallée de l'Est et son système primaire de drainage

Le bassin de la vallée de l'Est est le plus grand bassin versant urbanisé de la Commune Urbaine d'Antananarivo. Il s'étend sur une superficie de 650 hectares en amont du marais Masay (Cf. Figure 1).

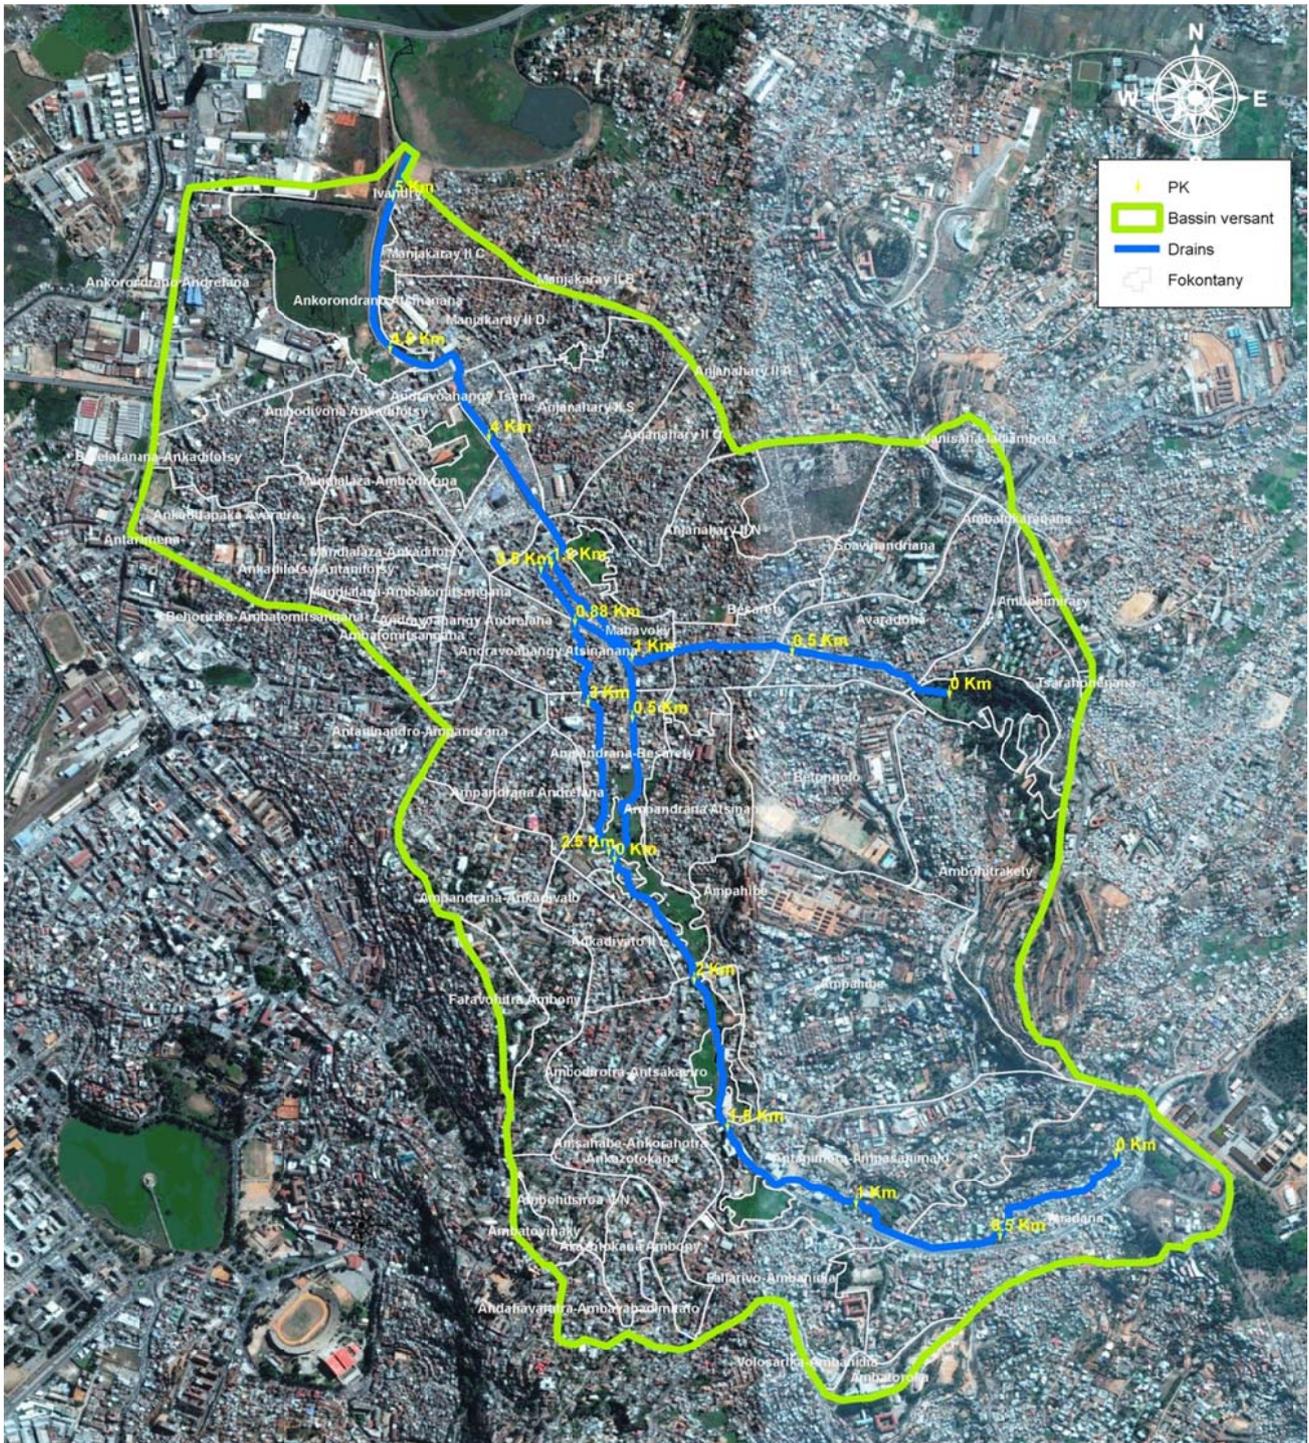
Fig. 2. Système primaire de drainage étudié

L'étude s'intéresse au système primaire de drainage qui est constitué principalement de canaux à surface ouvert suivant les principaux thalwegs du bassin, d'un linéaire total de 7.25 km (Cf. Figure 2).

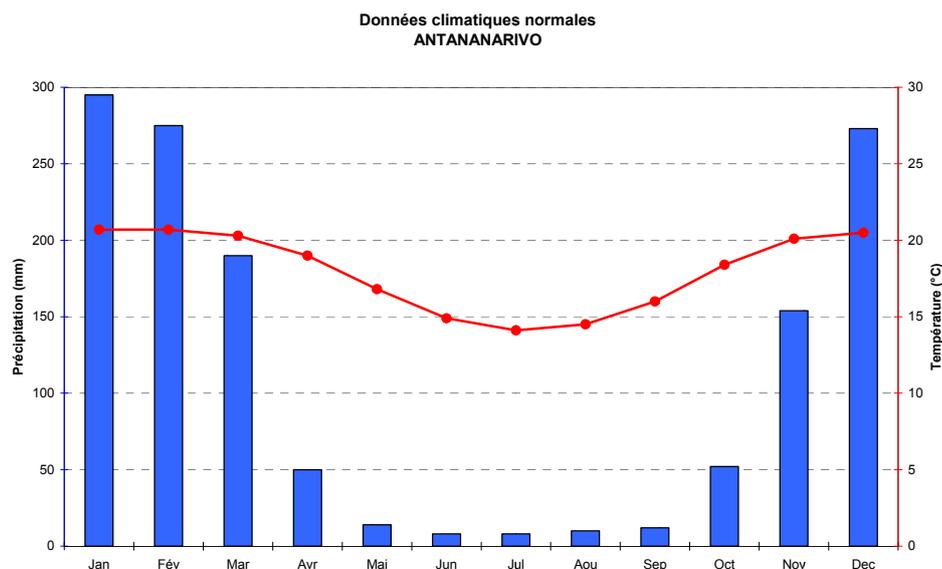
Fig. 3. Données climatiques normales à Antananarivo

Les moyennes mensuelles des précipitations et des températures sont présentées sur la Figure 1, qui indique une concentration des pluies entre les mois d'Octobre et d'Avril, période coïncidant avec la saison chaude. Le maximum de précipitation se rencontre en Janvier. Les températures moyennes varient relativement peu (entre 14°C et 21°C), à la différence des précipitations.

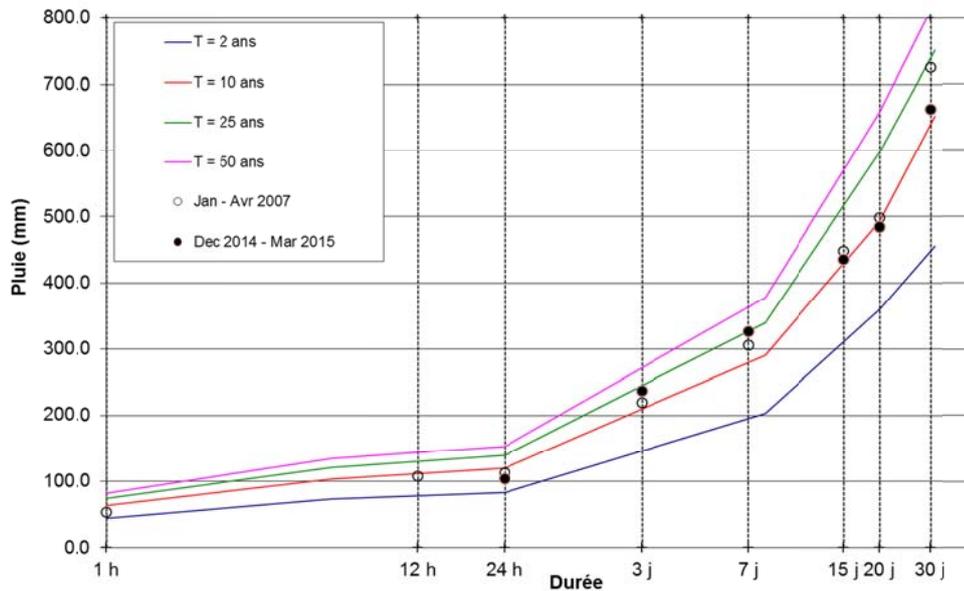
Une évaluation de l'importance relative de ces événements est faite sur la figure suivante. On note que les 2 événements sont globalement proches : pour des durées inférieures à 3 jours, les précipitations cumulées correspondent à des événements décennaux. Les cumuls de précipitation entre 7 et 30 jours correspondent à des événements exceptionnels de période de retour se situant entre 10 et 25 ans.

Fig. 4. Evaluation des précipitations de 2007 et 2015 sur Antananarivo

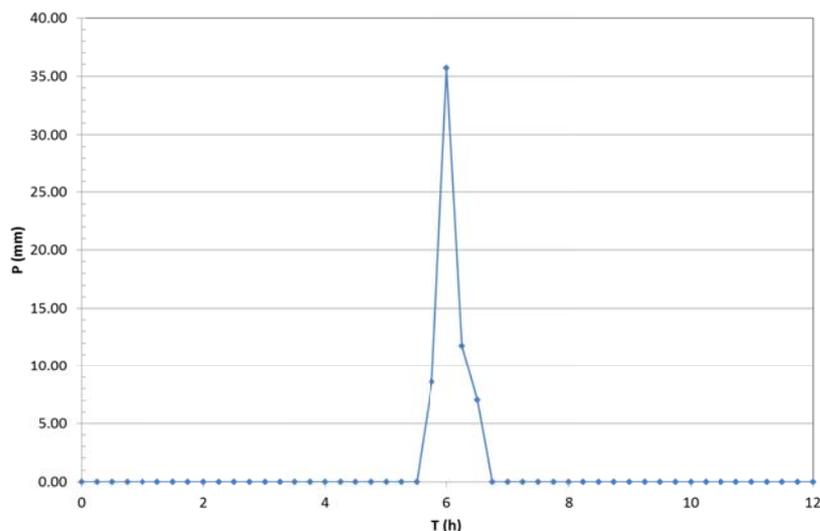
Pour l'analyse du fonctionnement hydraulique du système de drainage primaire et la recherche de solutions aux inondations récurrentes, la pluie de référence considérée est la pluie synthétique décennale d'une heure, construite à partir des données sur les pluies fréquentielles de courtes durées d'Antananarivo selon la méthode des blocs alternés (Cf. Tableau 2). Cette méthode permet de générer une pluie d'allure réaliste, comportant des phases de montée et de diminution progressives, avec une légère dissymétrie (augmentation de l'intensité plus rapide que la diminution), comme illustré sur la figure suivante.

Fig. 5. Pluie synthétique décennale de 1 h avec un pas de temps de 15 min

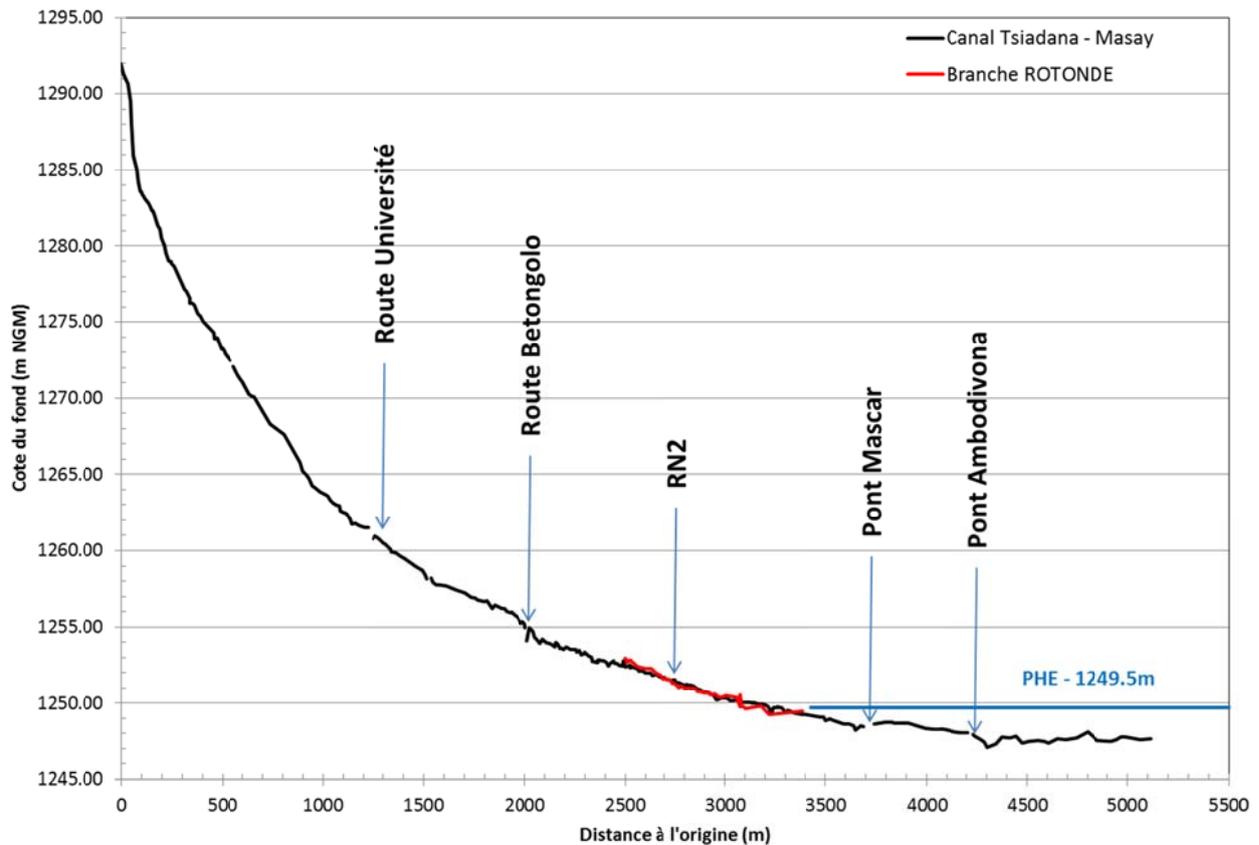
La figure suivante illustre le profil en long général du canal principal depuis Tsiadana jusqu'à son débouché au niveau du marais Masay. La concavité du profil est caractéristique d'un ajustement général du profil par rapport au niveau de contrôle aval du marais Masay.

Fig. 6. Profil en long du canal principal

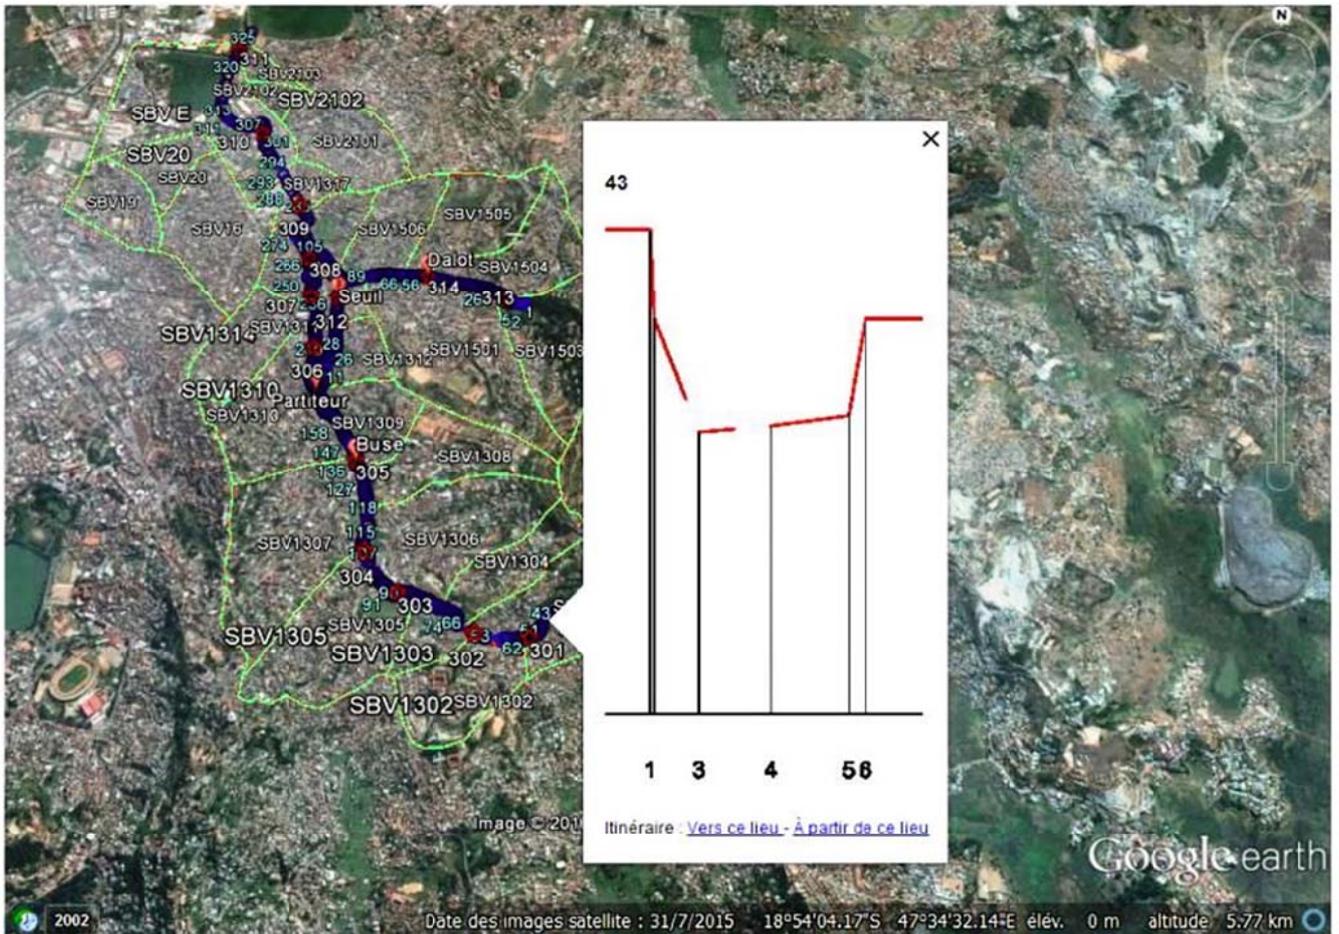
Fig. 7. Capture d'écran de la base cartographique Google Earth (Profil en travers N°43)

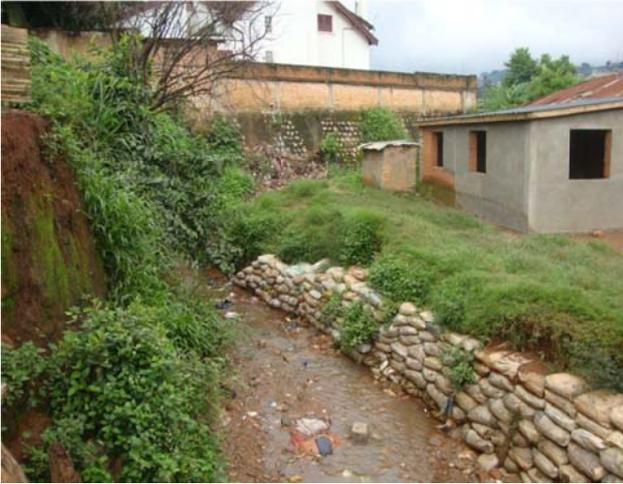
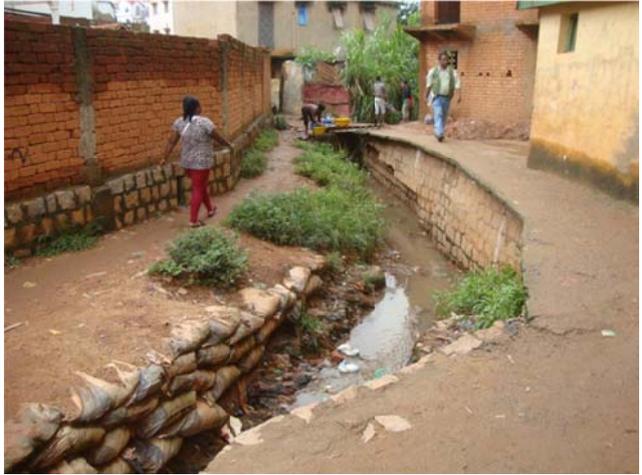
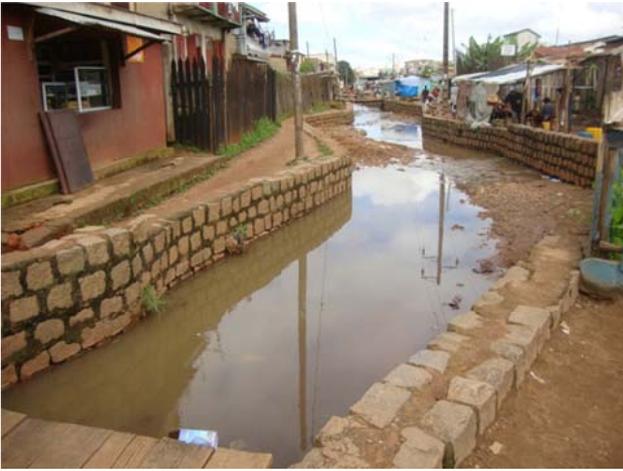
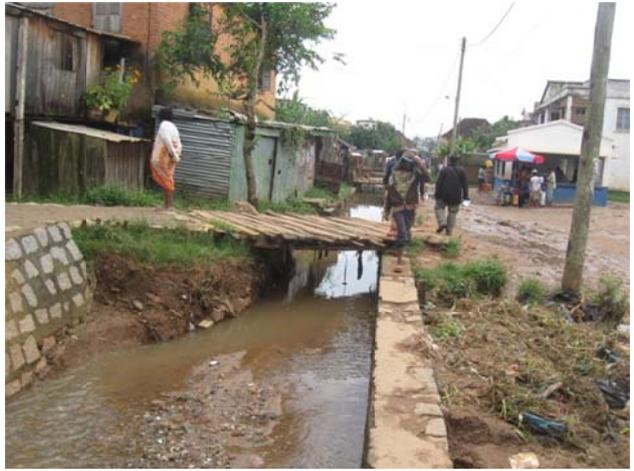
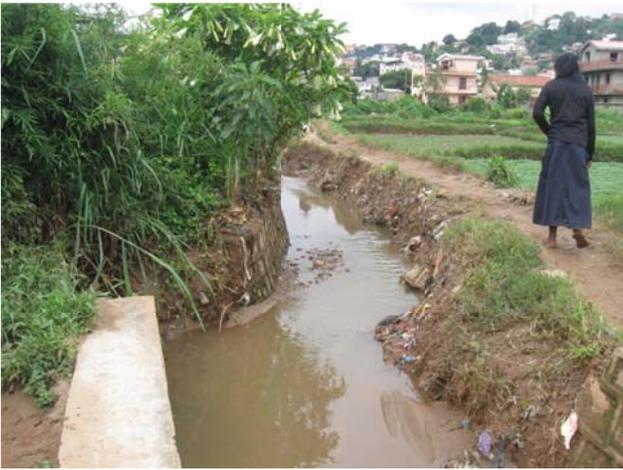
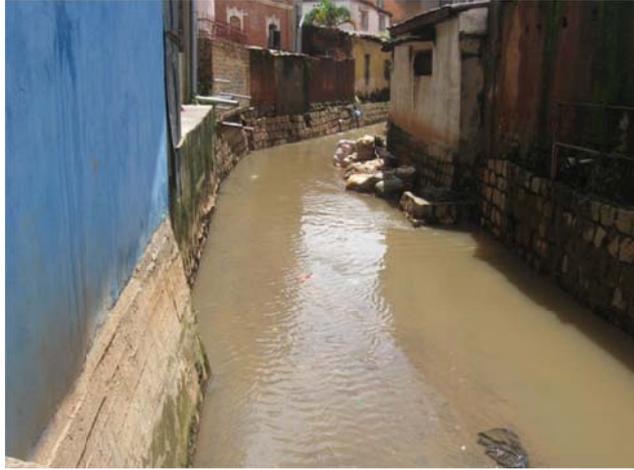
1) Hétérogénéité des sections

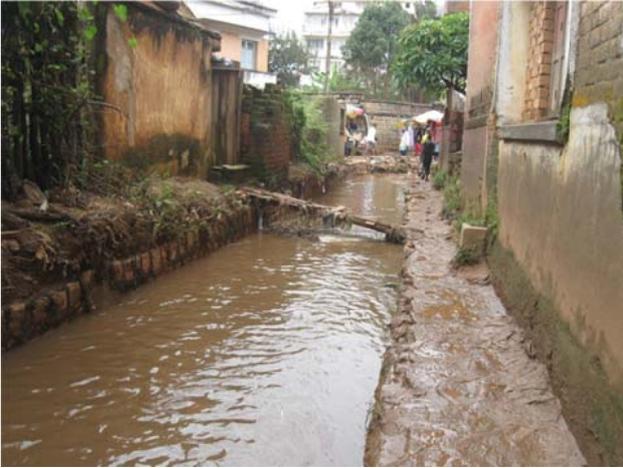
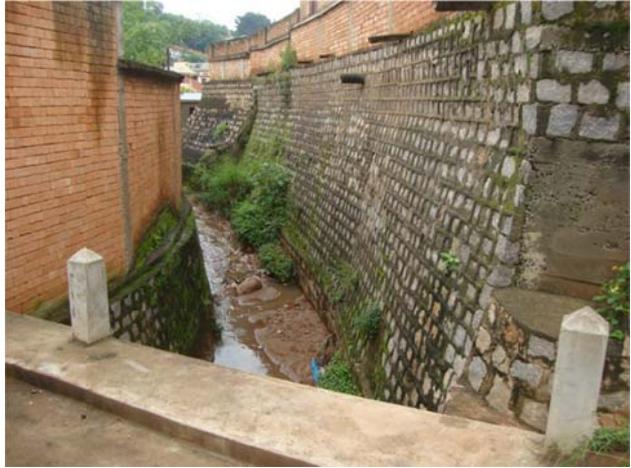
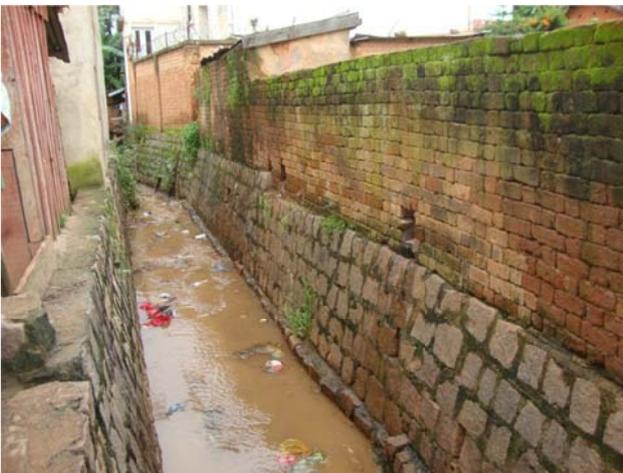
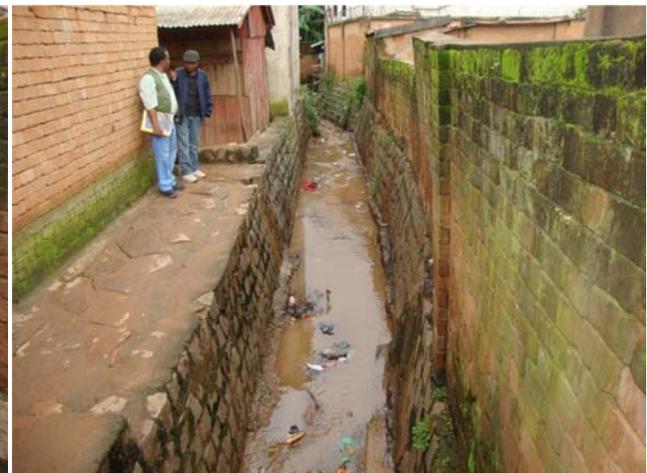
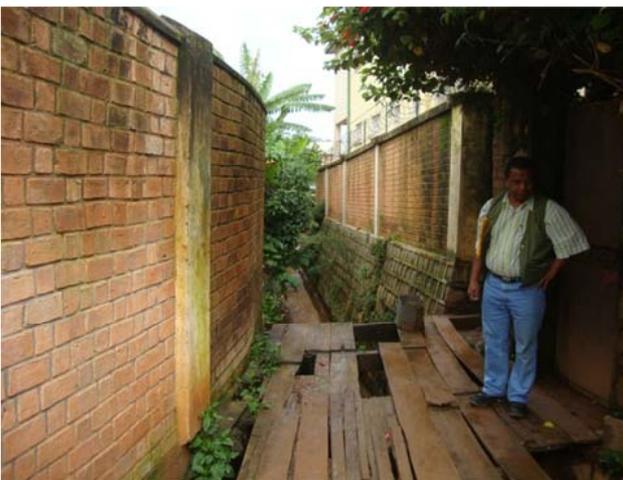
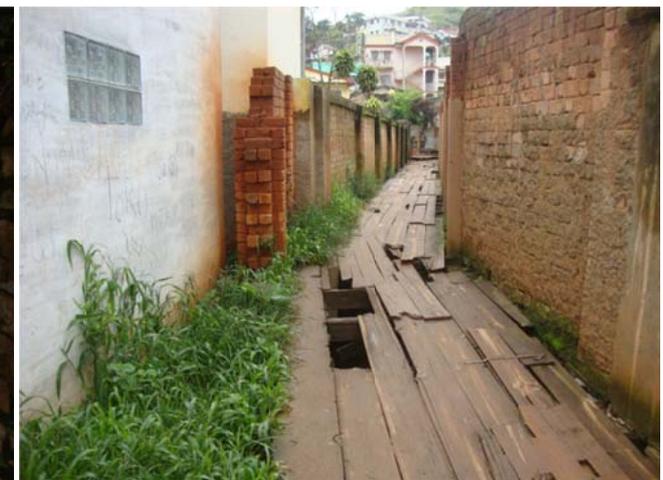
2) Constructions

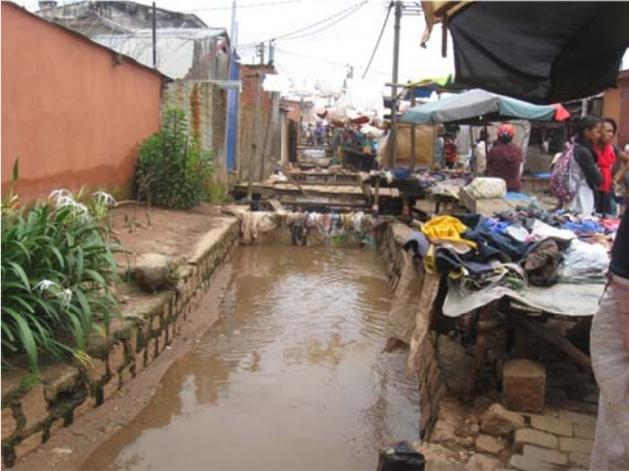
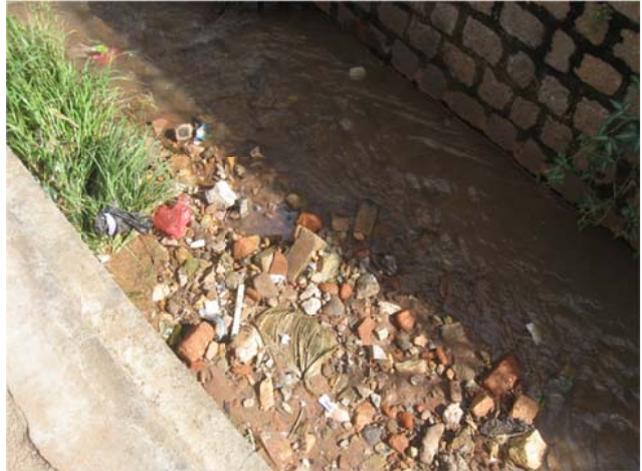
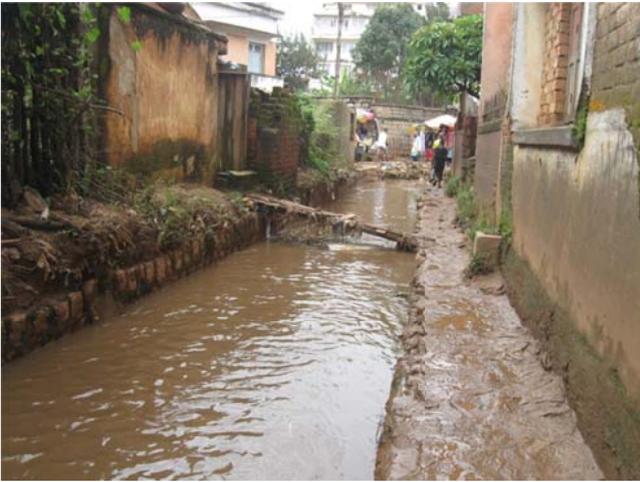
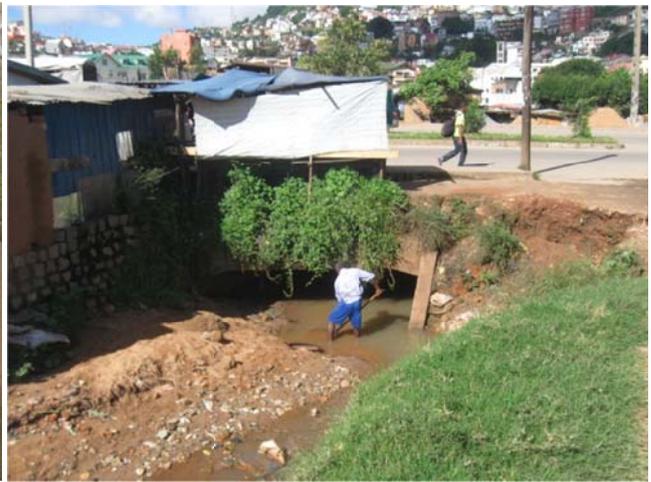
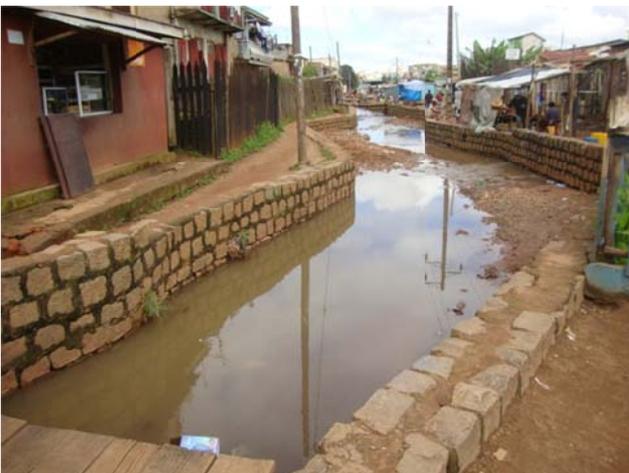
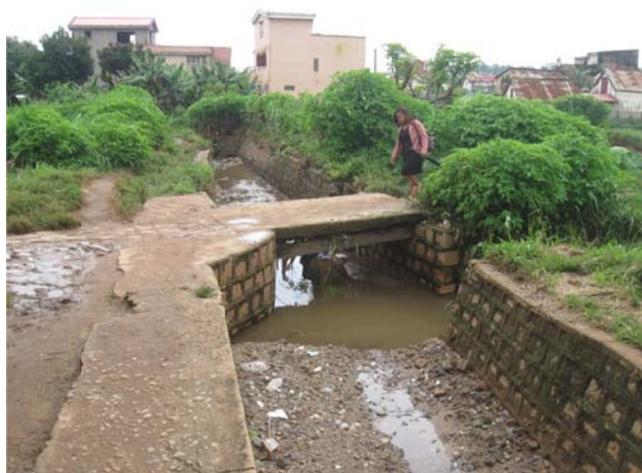
4) Dépôts solides

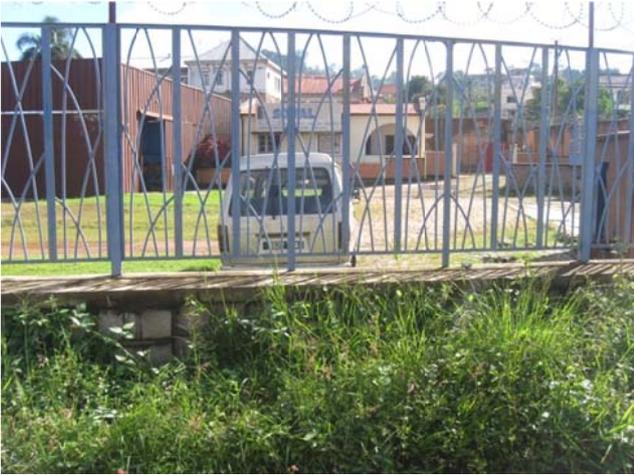
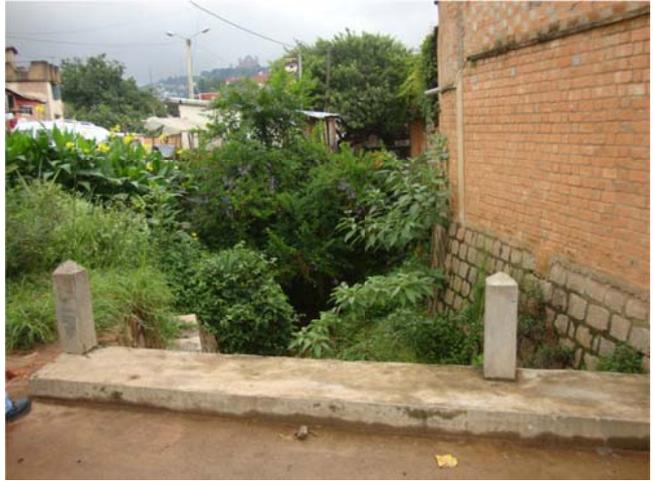
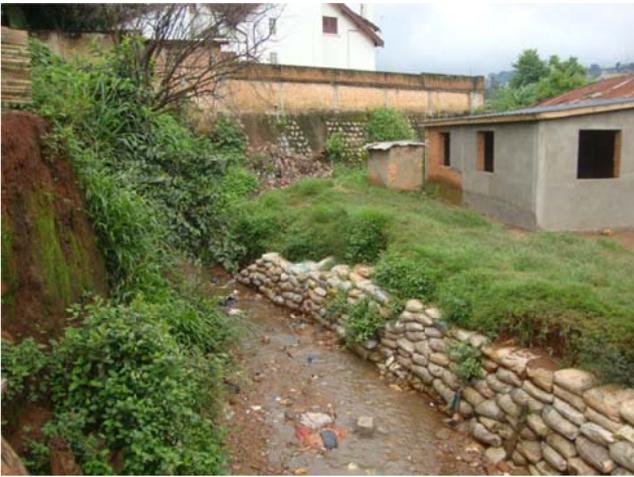
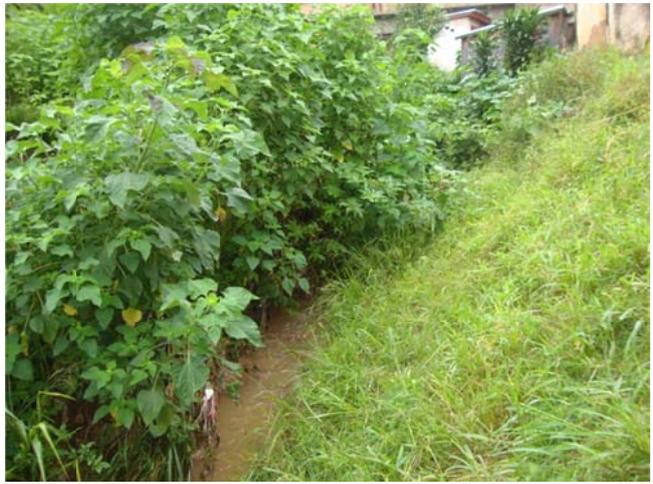
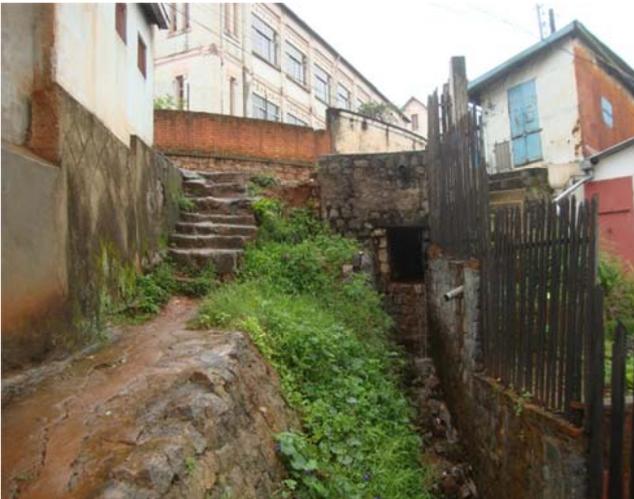
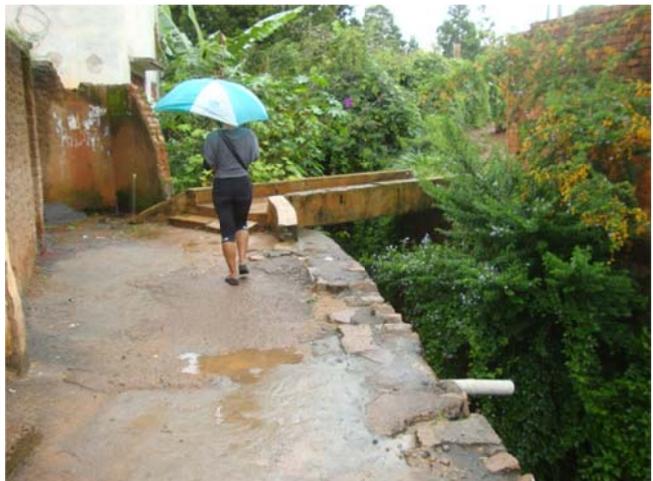
5) Développement non contrôlé de la végétation

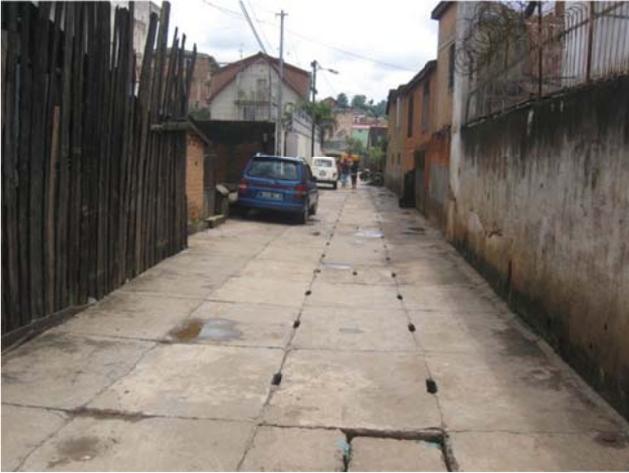
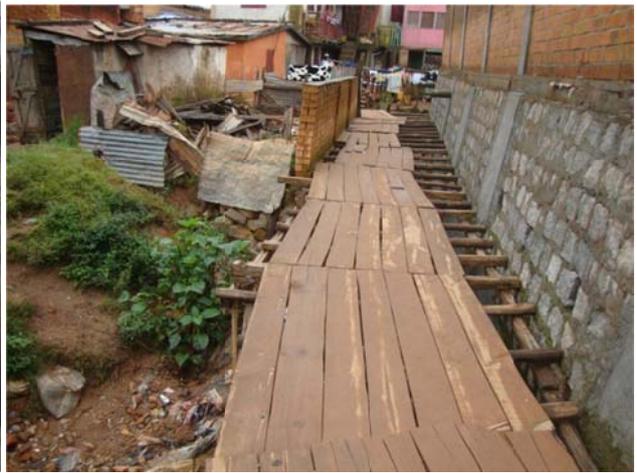
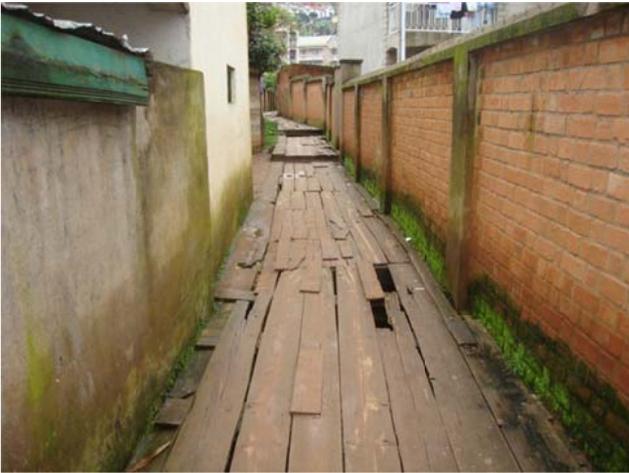
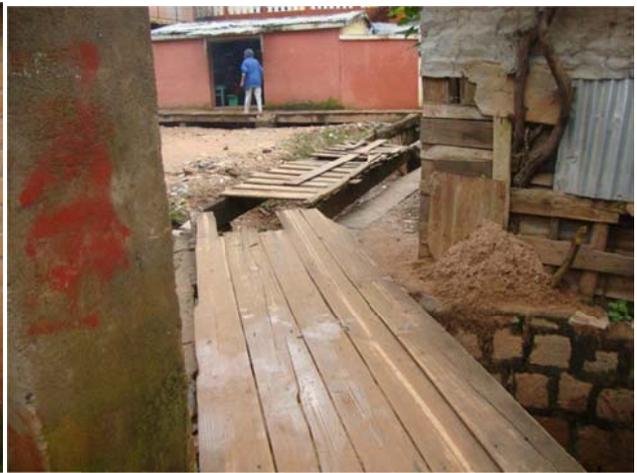
6) Problèmes d'accès (Couverture)

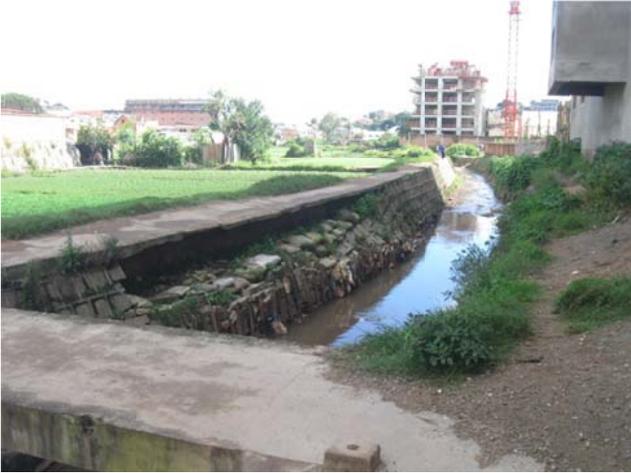
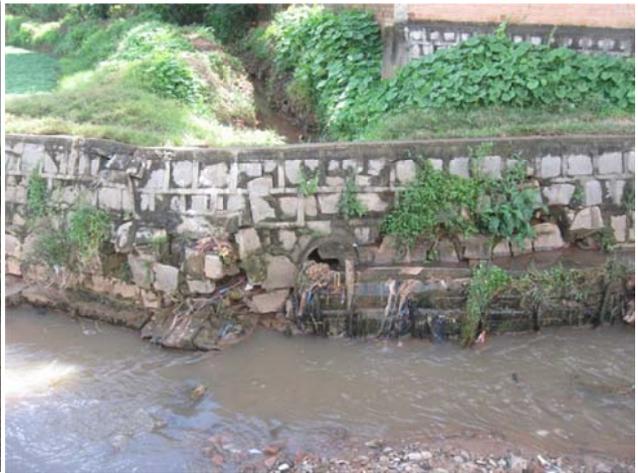
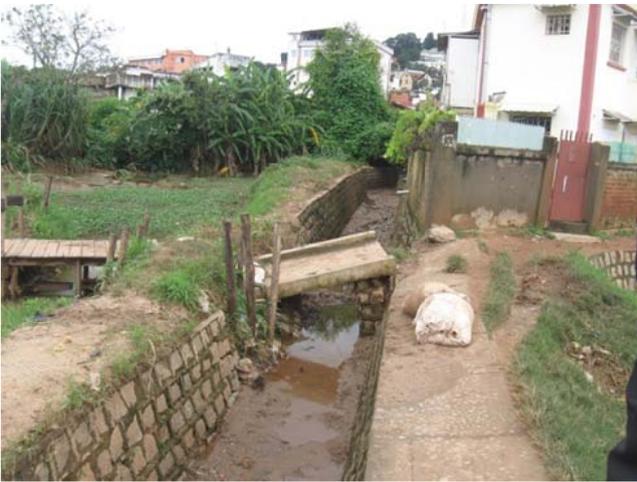
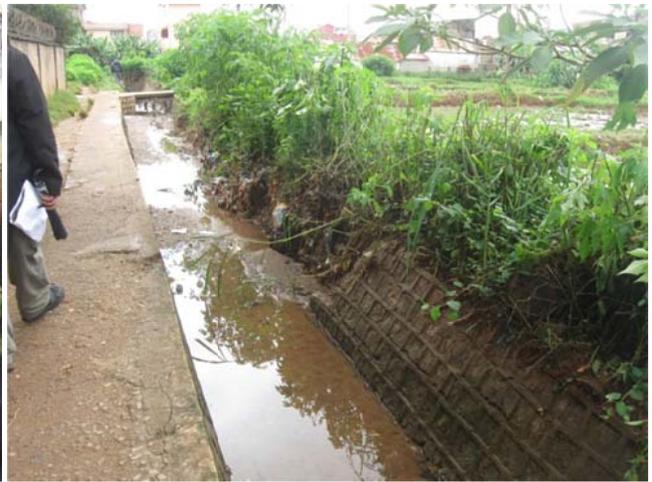
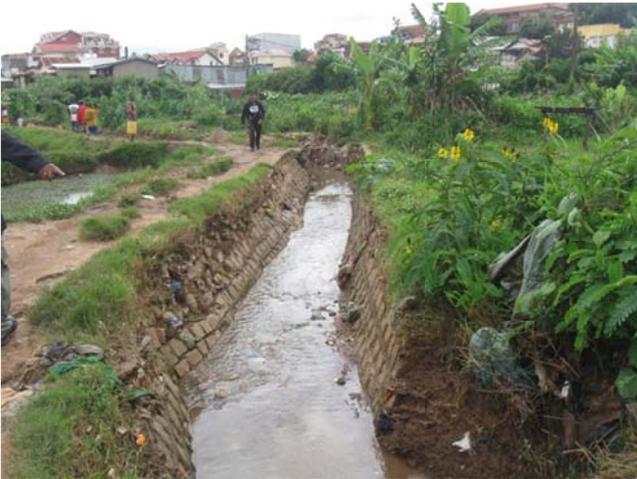
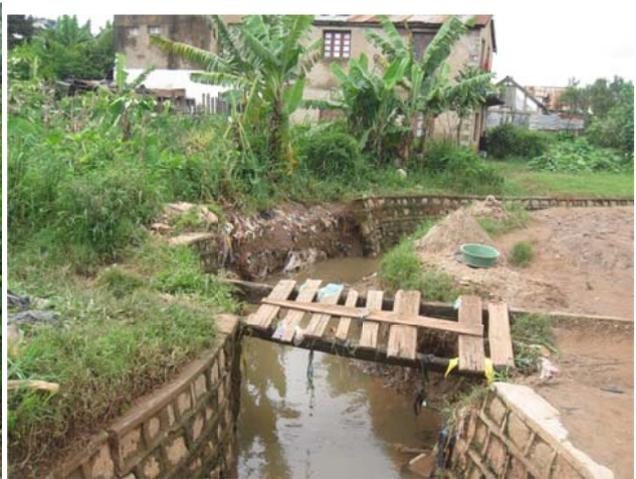
7) Dégradation des revêtements

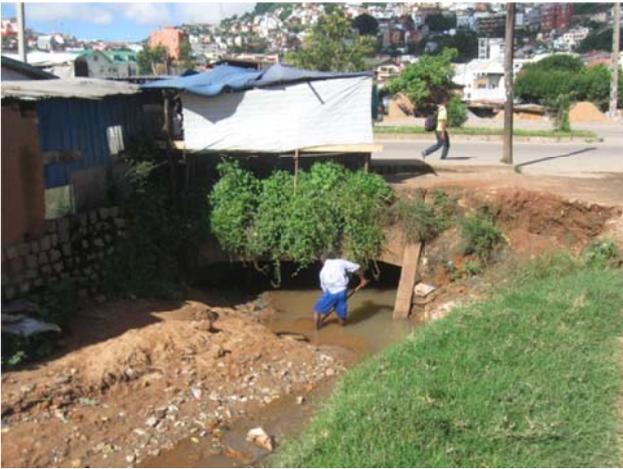
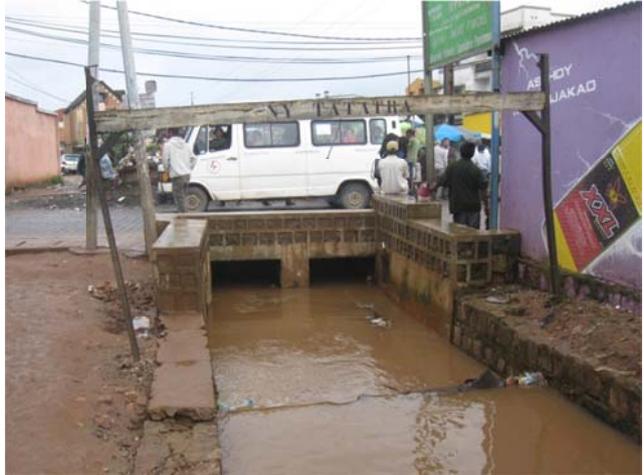
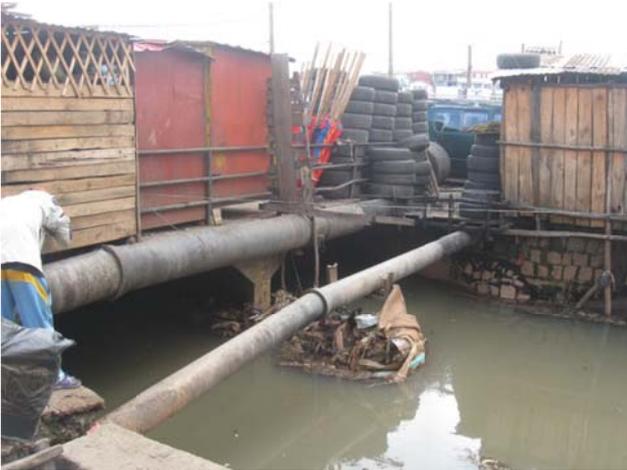
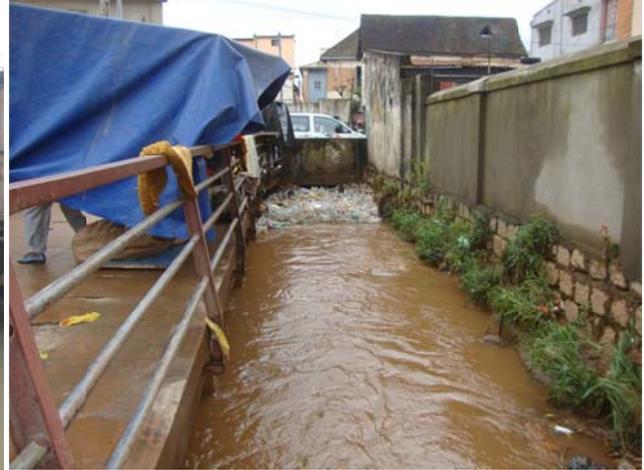
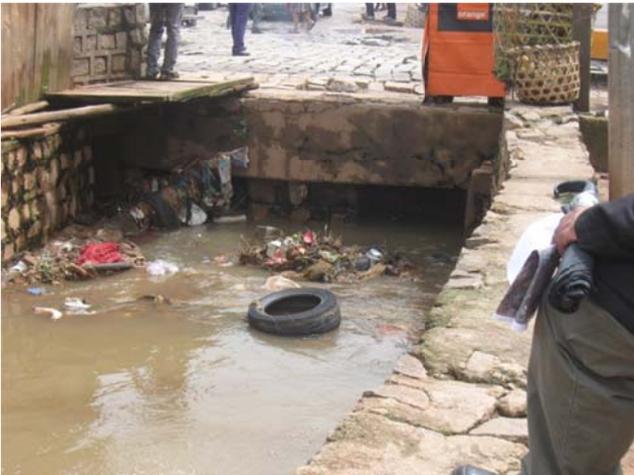
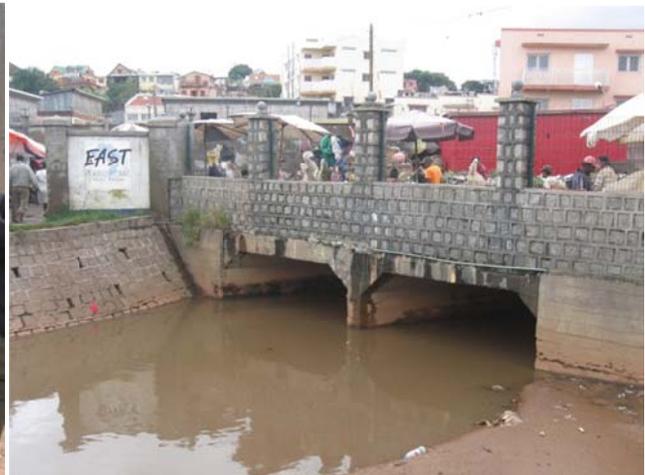
8) Colmatage des ouvrages

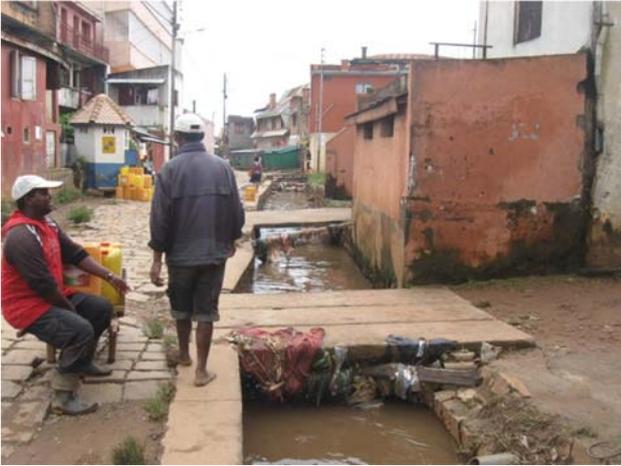
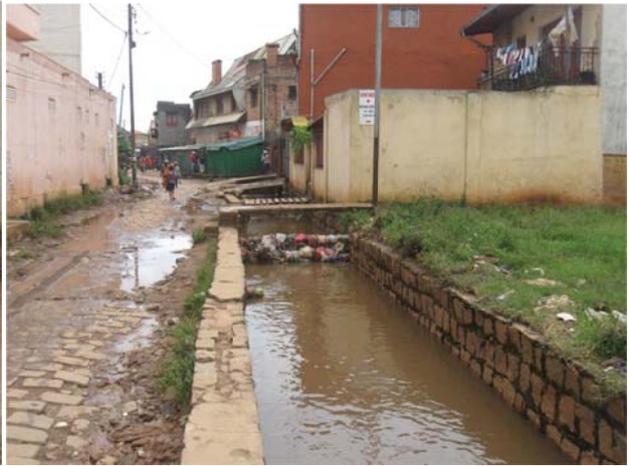
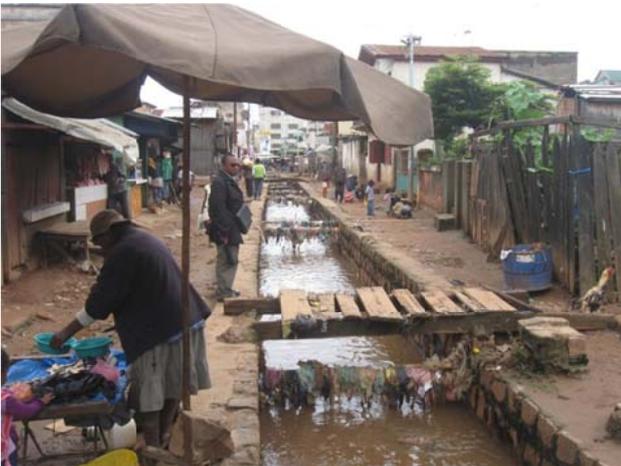
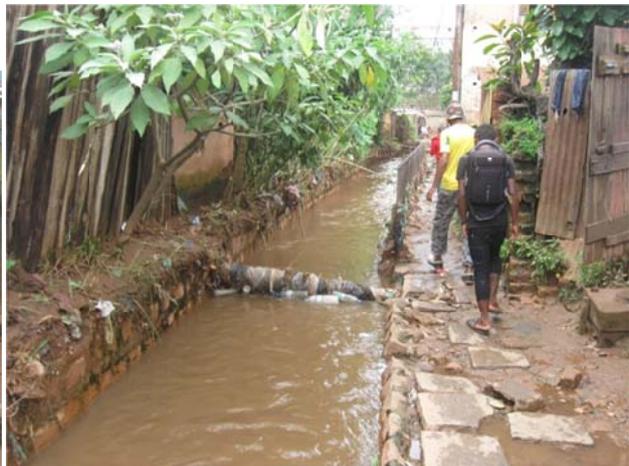
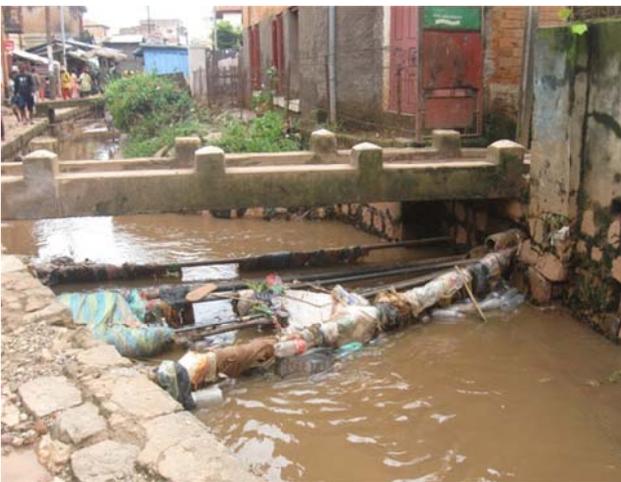
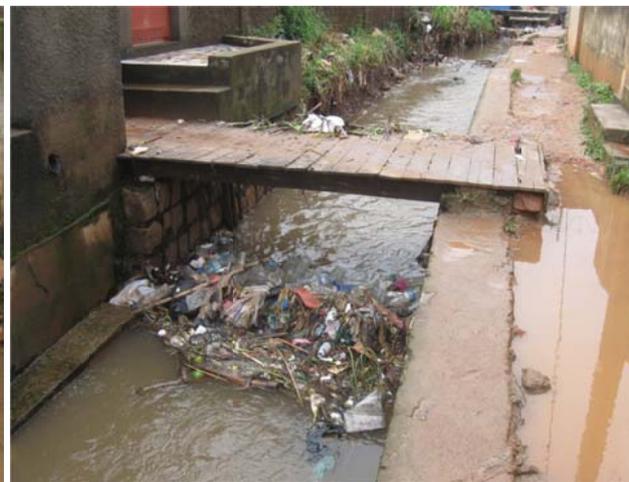
9) Interférence avec autres réseaux (AEP JIRAMA)

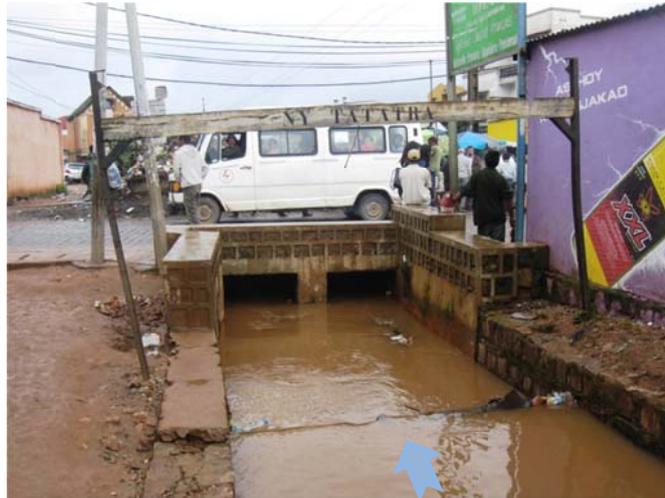
L'entonnement des eaux est non optimal du point de vue hydraulique à l'entrée de la majorité des principaux ouvrages hydrauliques. Les conséquences hydrauliques sont amplifiées par la charge élevée des eaux résultant de la gestion insuffisante des déchets domestiques et des problèmes d'érosion des sols, qui sont exacerbés par la concentration des flux pluviaux.

Fig. 8. Entonnement non optimal des eaux – Cas du dalot de la route HOMI (Hibiscus)
