Programme d'amélioration de l'accès à l'eau potable et à l'assainissement dans le bassin versant du canal de la vallée de l'Est de la CUA

MISE EN PLACE D'UN SCHEMA DIRECTEUR DE DRAINAGE A L'ECHELLE DU
BASSIN VERSANT DU CANAL DE LA VALLEE DE L'EST

RAPPORT FINAL

ARTELIA MADAGASCAR

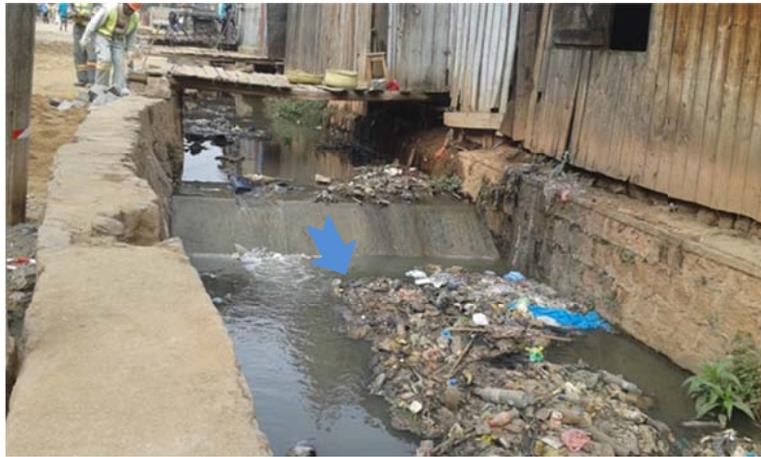
Un seuil en béton de 88 cm de hauteur a été construit dans le canal principal pour arrêter les matériaux solides charriés par les écoulements et éviter ainsi le colmatage du dalot sous la RN2. Ce seuil conduit toutefois à un rehaussement important des niveaux de crue en amont, qui est à l'origine des inondations récurrentes, presque à chaque épisode pluvieux, des constructions riveraines au canal. Comme le fond du lit tend rapidement à s'aligner au niveau de la crête du seuil

en amont, un rehaussement généralisé du canal est observé en amont jusqu'au niveau de la zone de diffuence (Ampandrana).

Fig. 10. Seuil en béton en amont du passage sous RN2 à Besarety

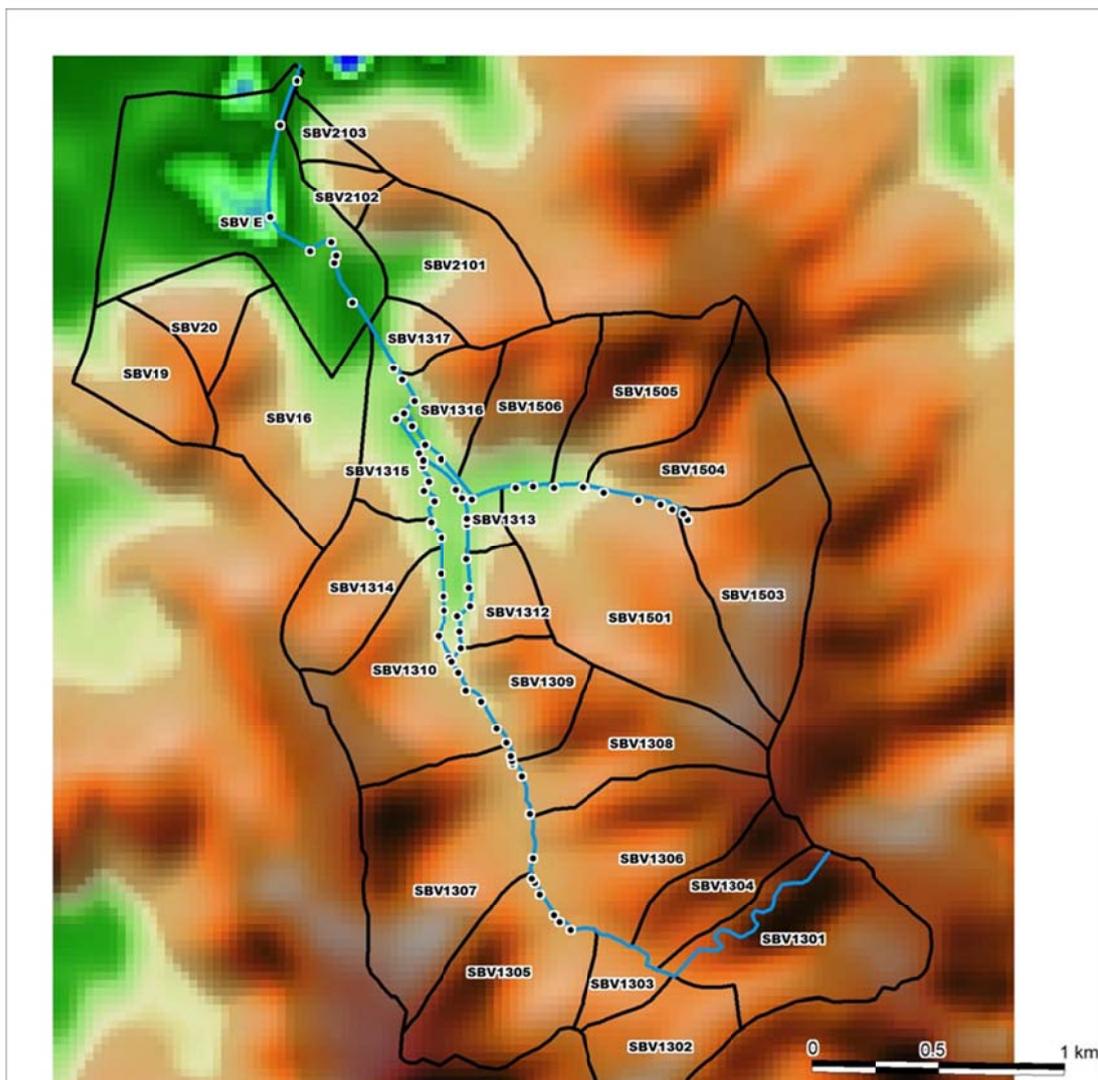
Fig. 11. Modèle EPA SWMM du bassin de la vallée de l'Est

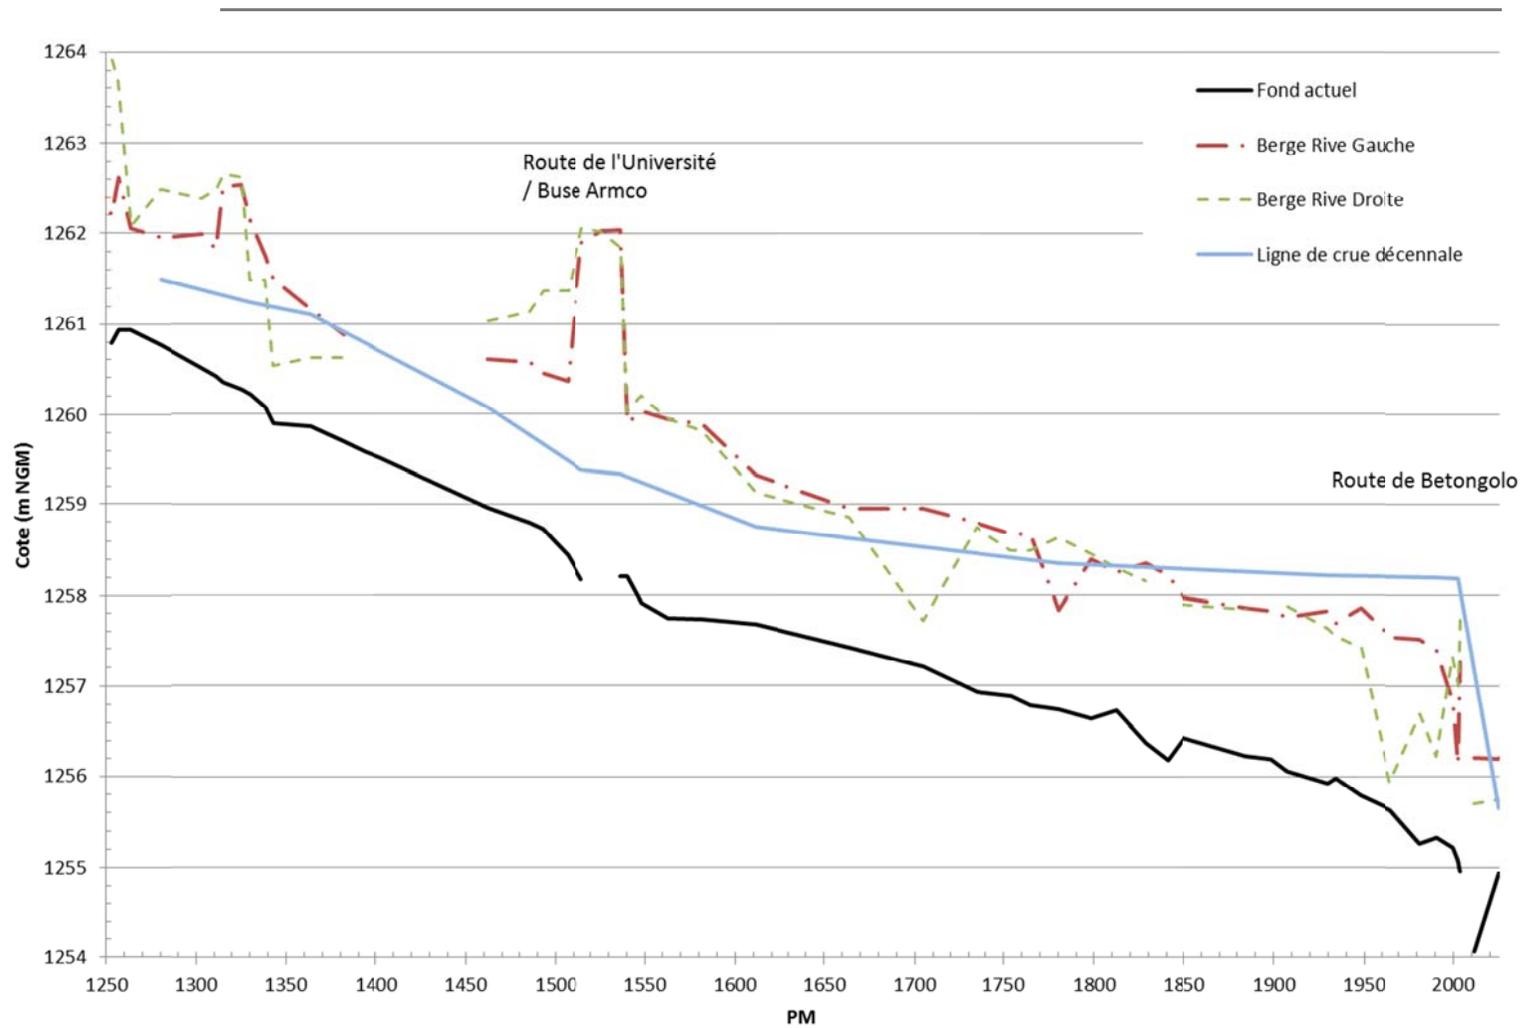
Fig. 12. Ligne d'eau maximale sur le tronçon Tsiadana (Shoprite) - Route de Betongolo

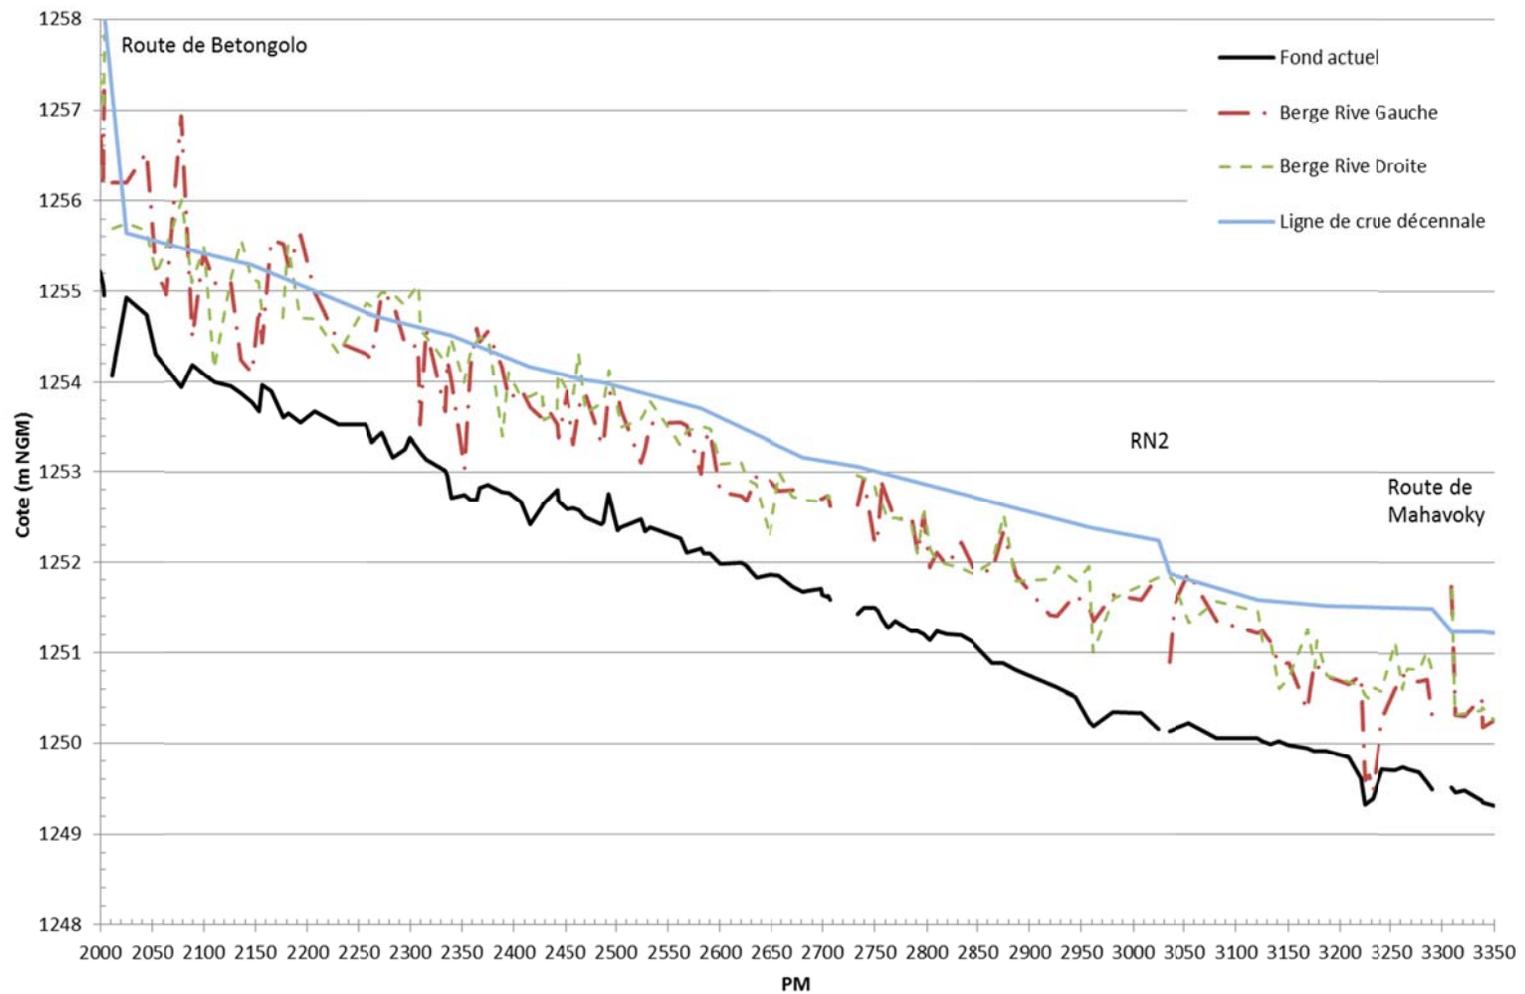
Fig. 13. Ligne d'eau maximale sur le tronçon Route de Betongolo - Route de Mahavoky / Branche principale

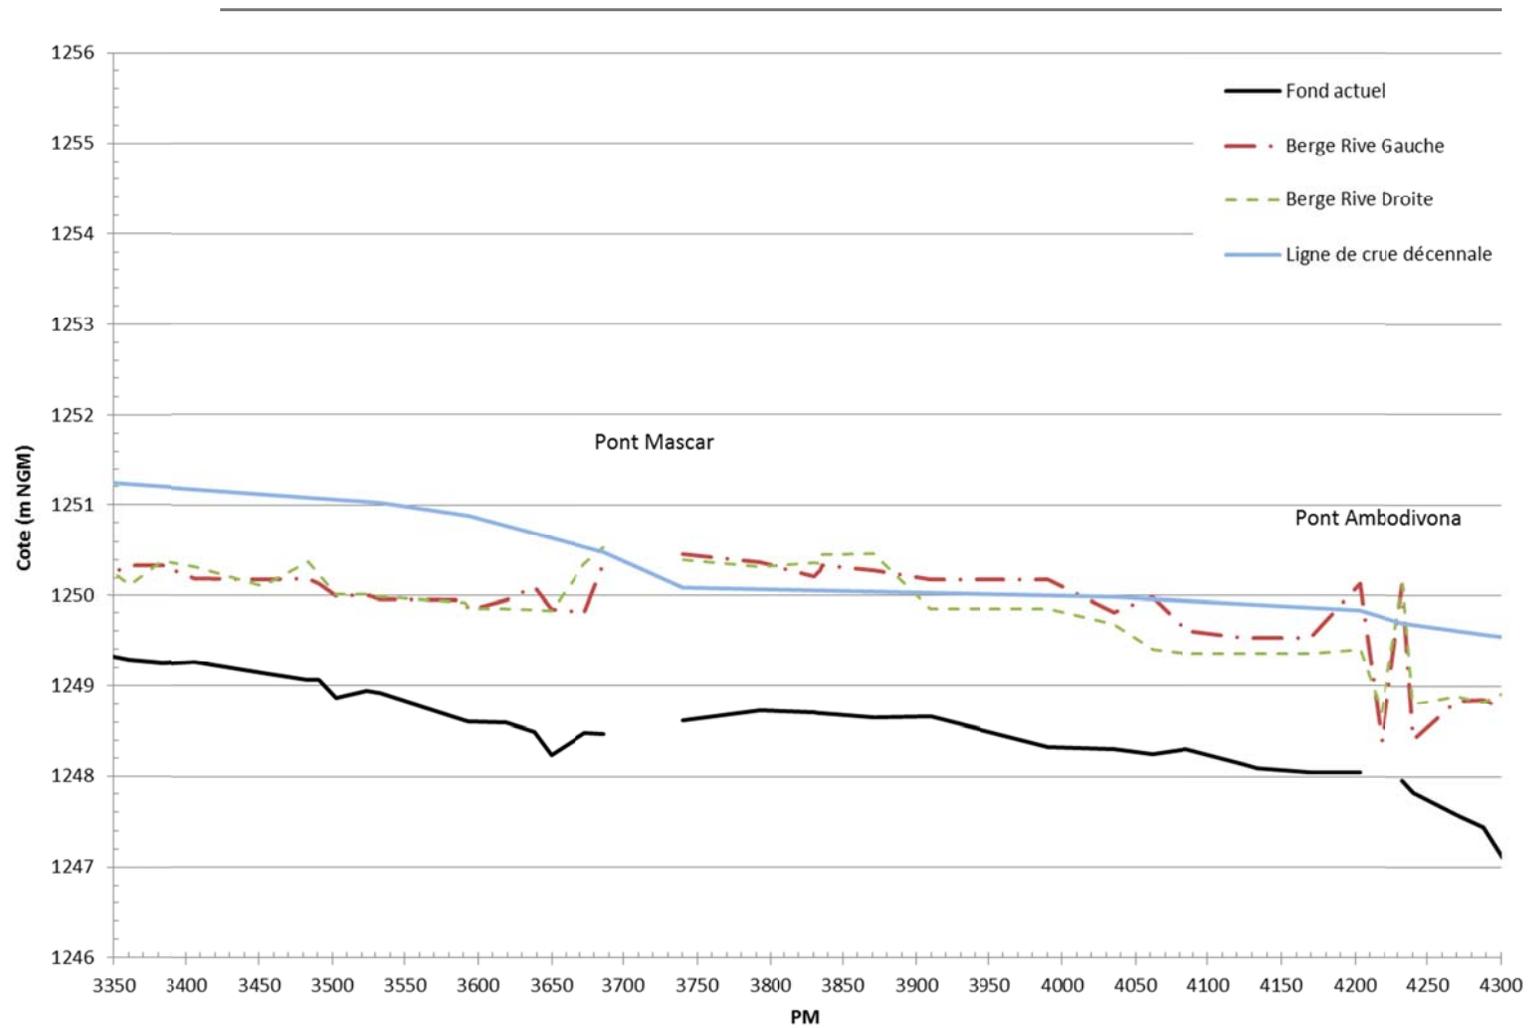
Fig. 14. Ligne d'eau maximale sur le tronçon Route Mahavoky et le Pont Ambodivona

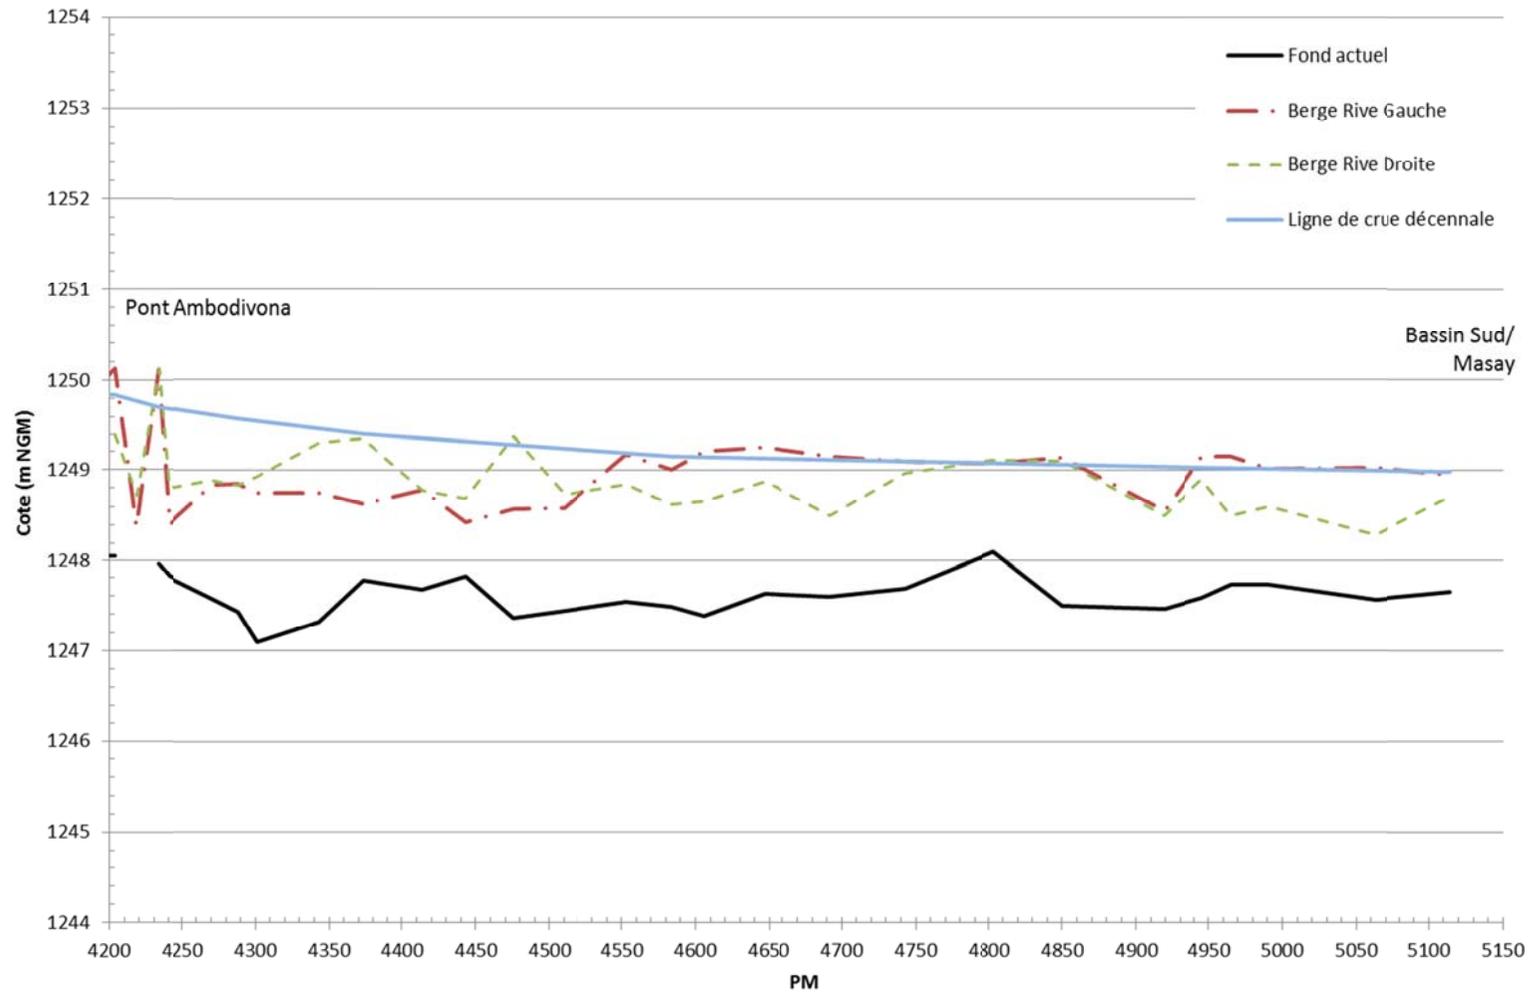
Fig. 15. Ligne d'eau maximale en aval du Pont Ambodivona

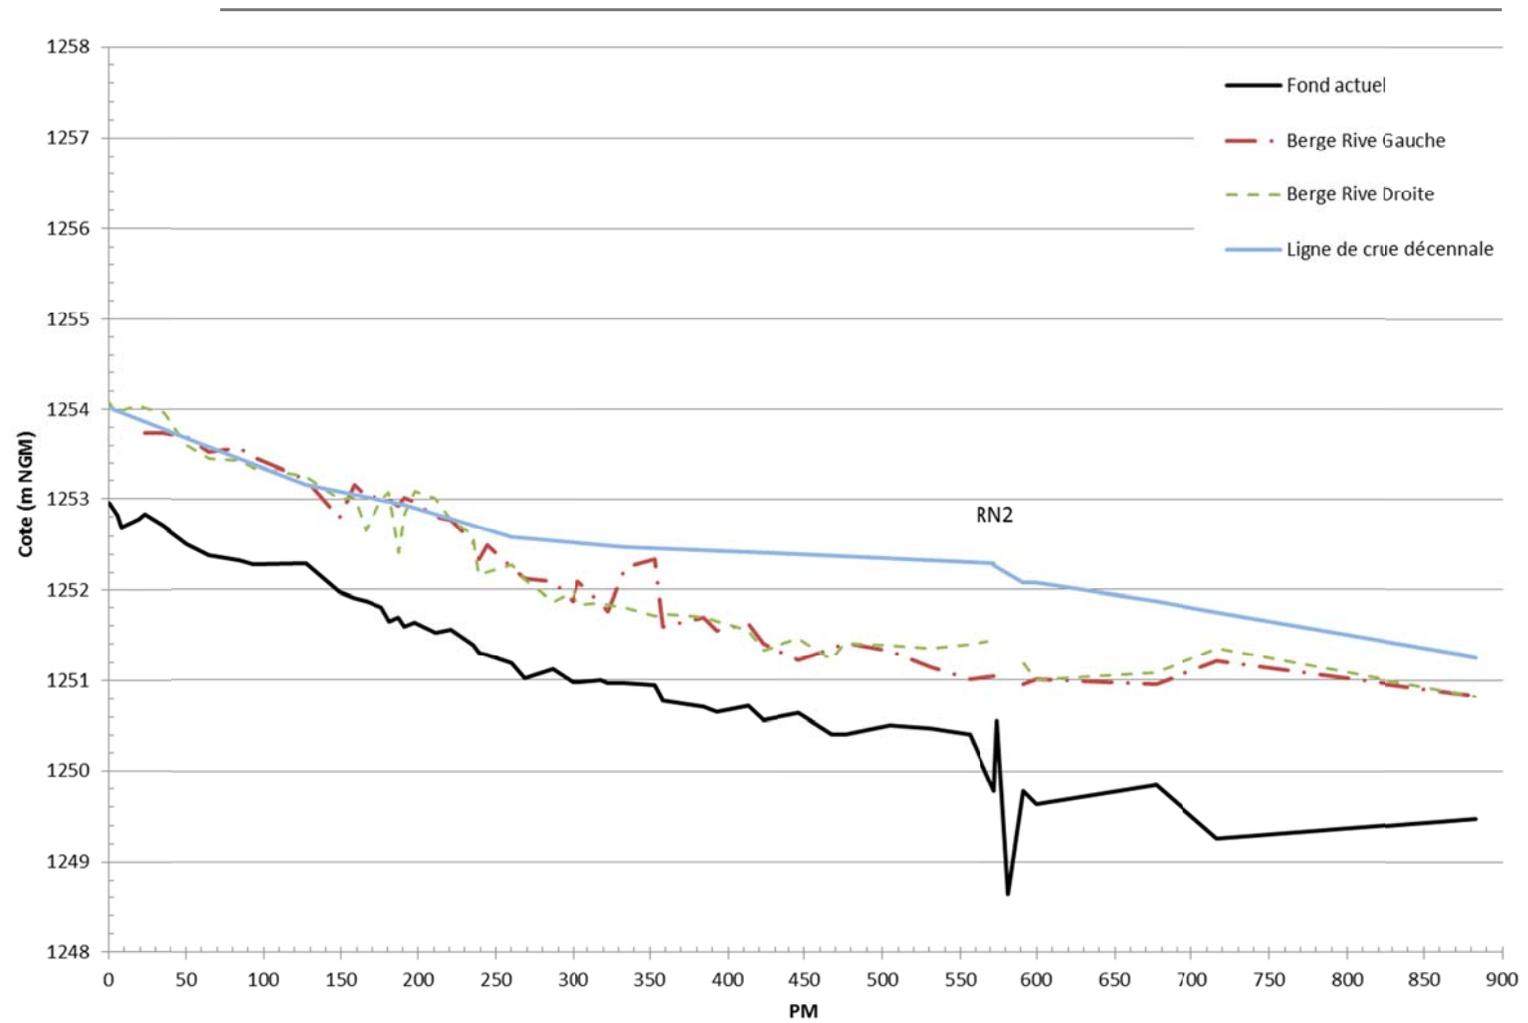
Fig. 16. Ligne d'eau maximale de la Branche La Rotonde

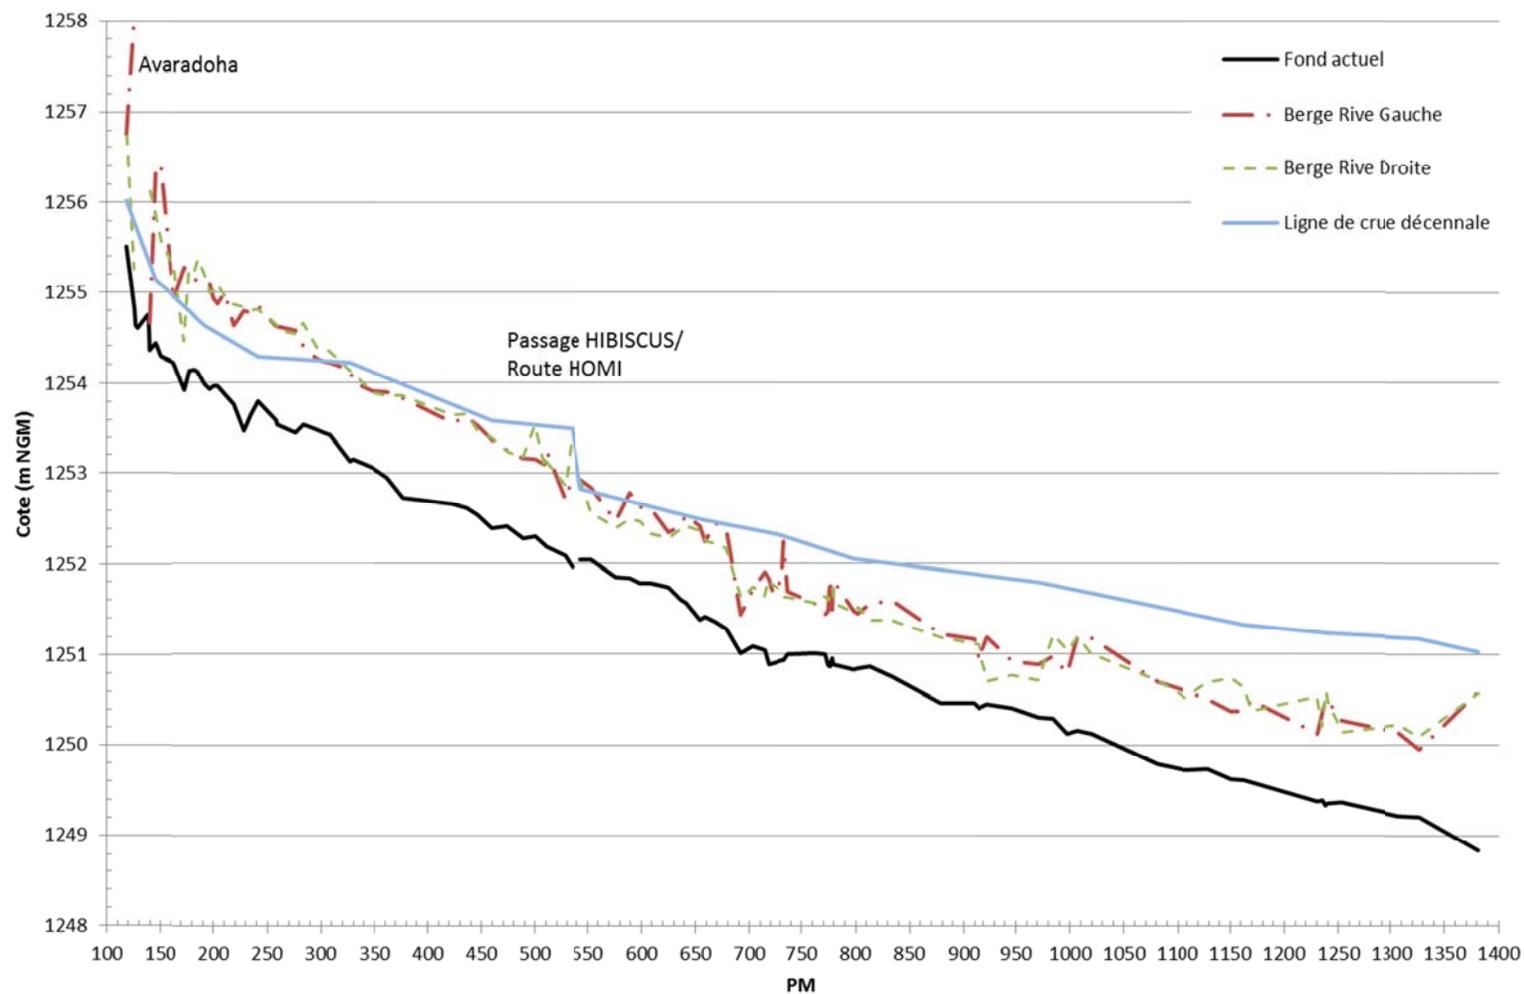
Fig. 17. Ligne d'eau maximale de la Branche Institut Pasteur (Vallon d'Avaradoha)

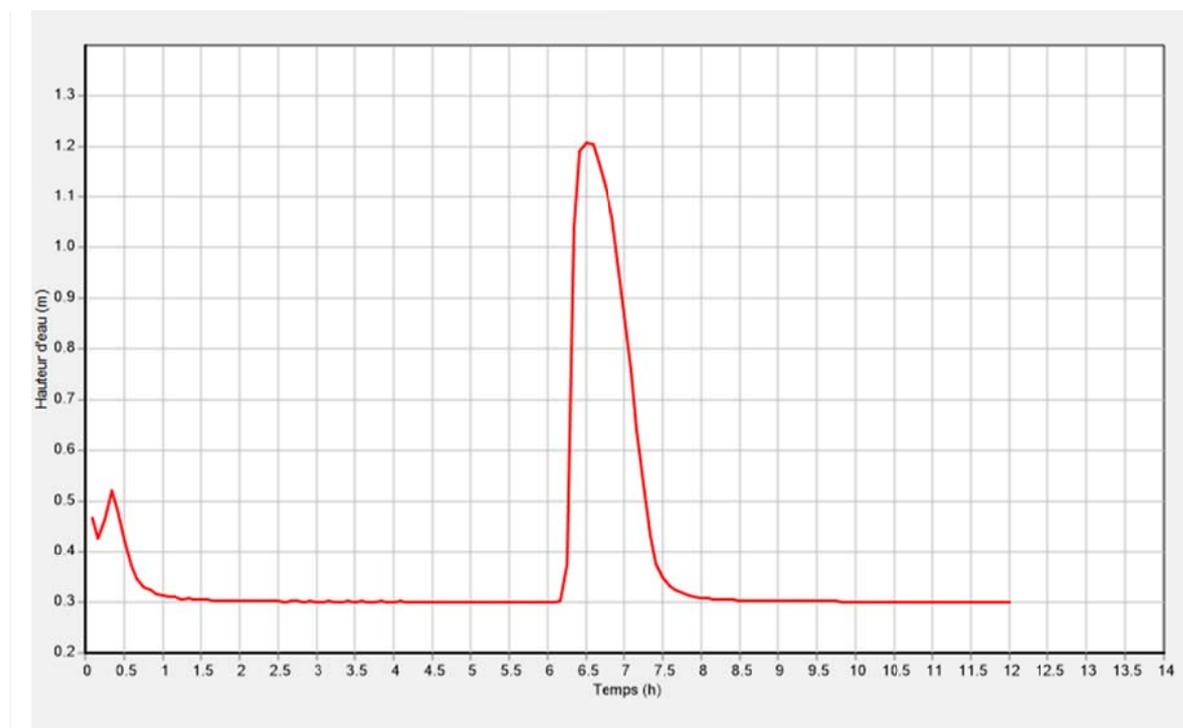
La figure suivante présente l'évolution des hauteurs de submersion au niveau de ce carrefour, la profondeur maximale atteinte étant de 1.2 m.

Fig. 18. Evolution de la profondeur d'eau de submersion du carrefour RN2 – Route de Mahavoky à Besarety

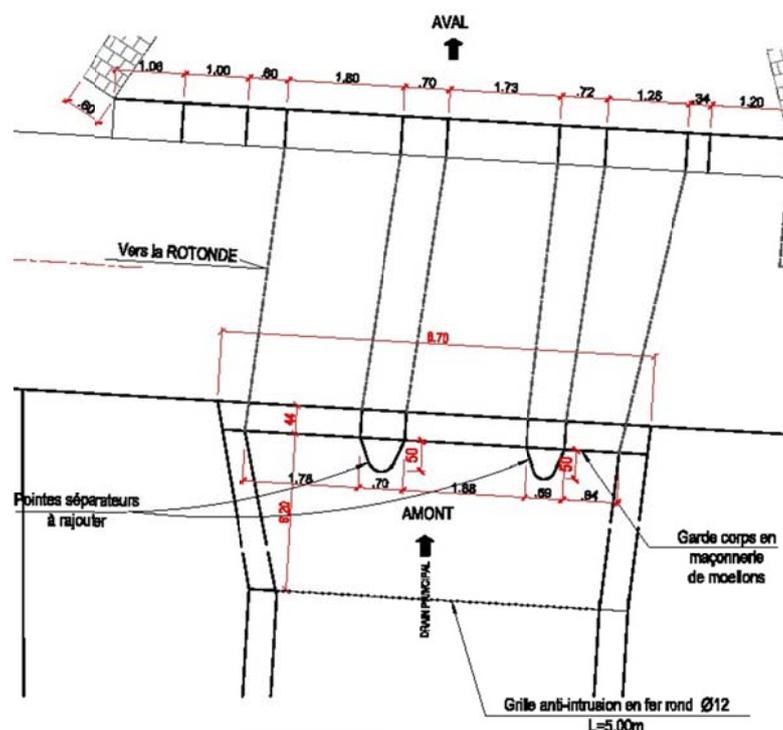
- Mise en place de dispositifs de protection de berges en enrochements au niveau du dalot du PM 1140 à Tsiadana (en amont de SHOPRITE) et en amont de la buse Armco du PM 1526 ;
- La démolition du seuil de Besarety (Cf. § 3.2.3 – Point C) ;
- L'amélioration de l'entonnement d'ouvrages, notamment par l'amélioration des profilés des pieddroits. Cette amélioration est illustrée sur la figure suivante.

Fig. 19. Amélioration de l'entonnement du dalot PM 3299.7 de Mahavoky

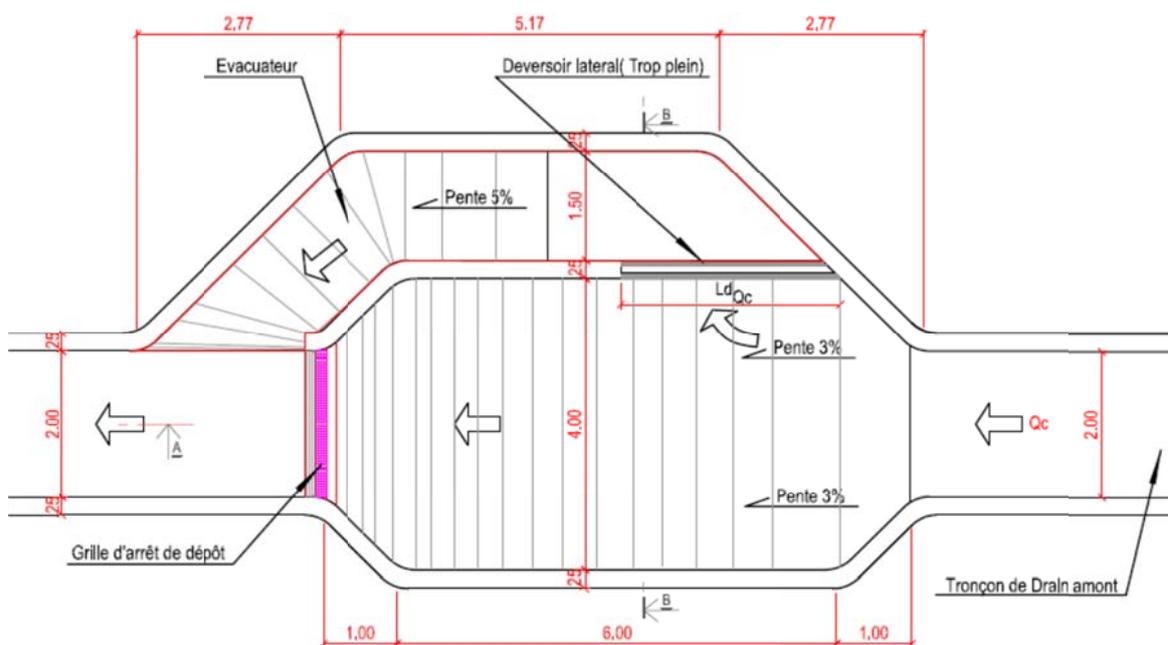
Fig. 20. Piège à déchets flottants

Les dispositifs sont conçus pour agir sur les petites crues qui, de par leur fréquence, sont plus déterminantes pour le transport des déchets flottants.

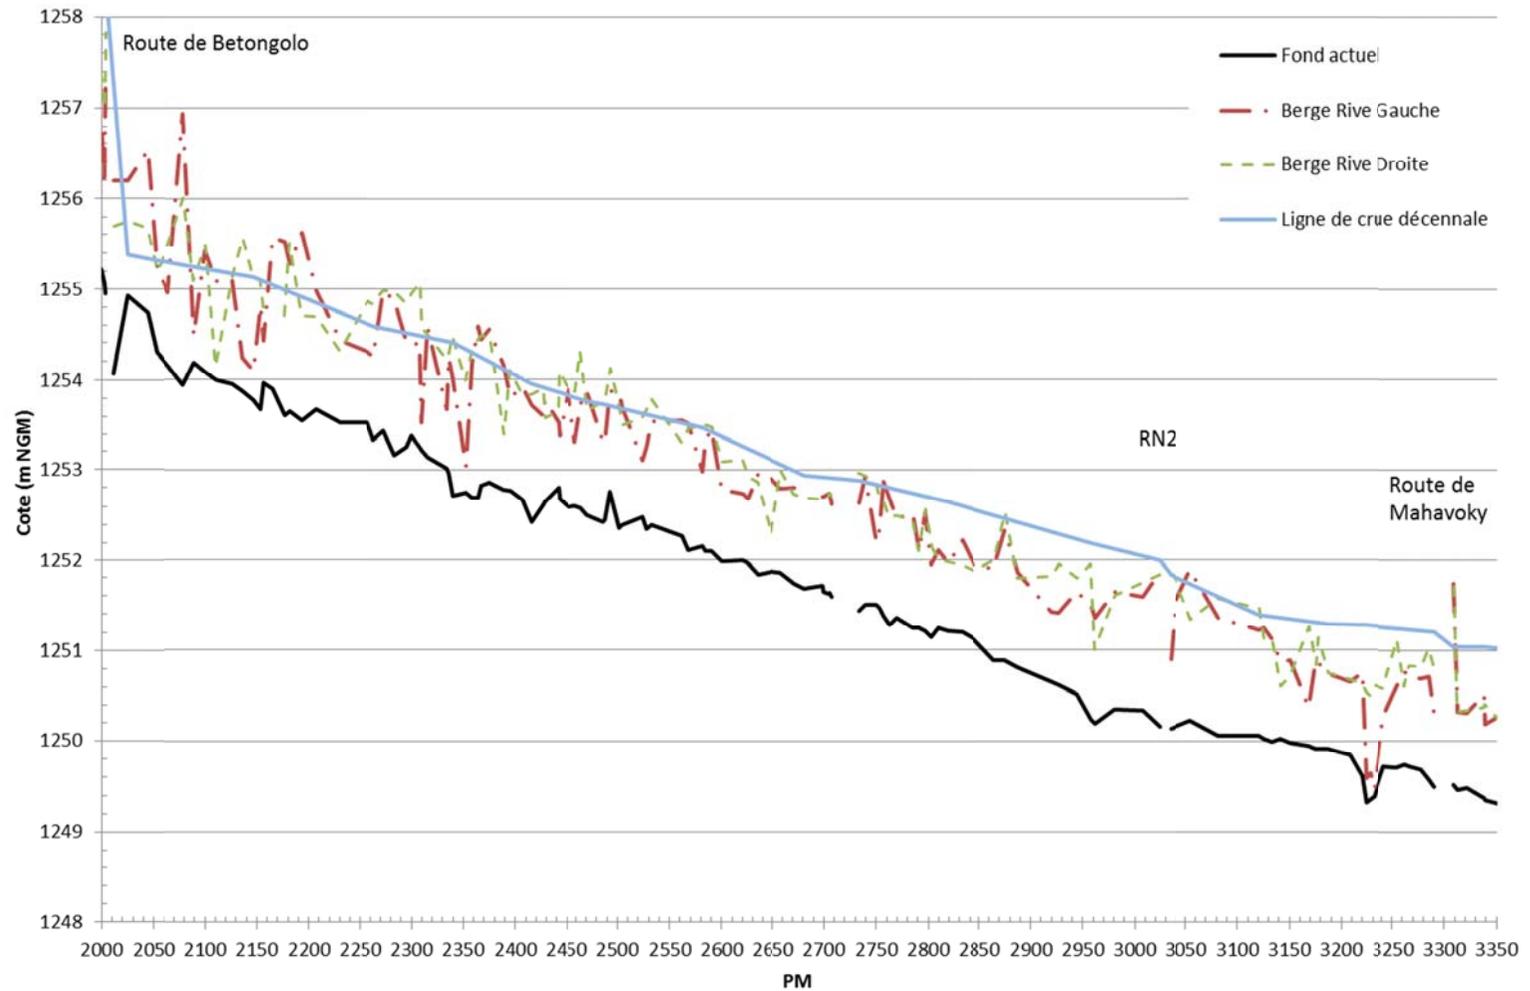
Fig. 21. Ligne d'eau maximale sur le tronçon Route de Betongolo - Route de Mahavoky / Branche Principale après aménagements

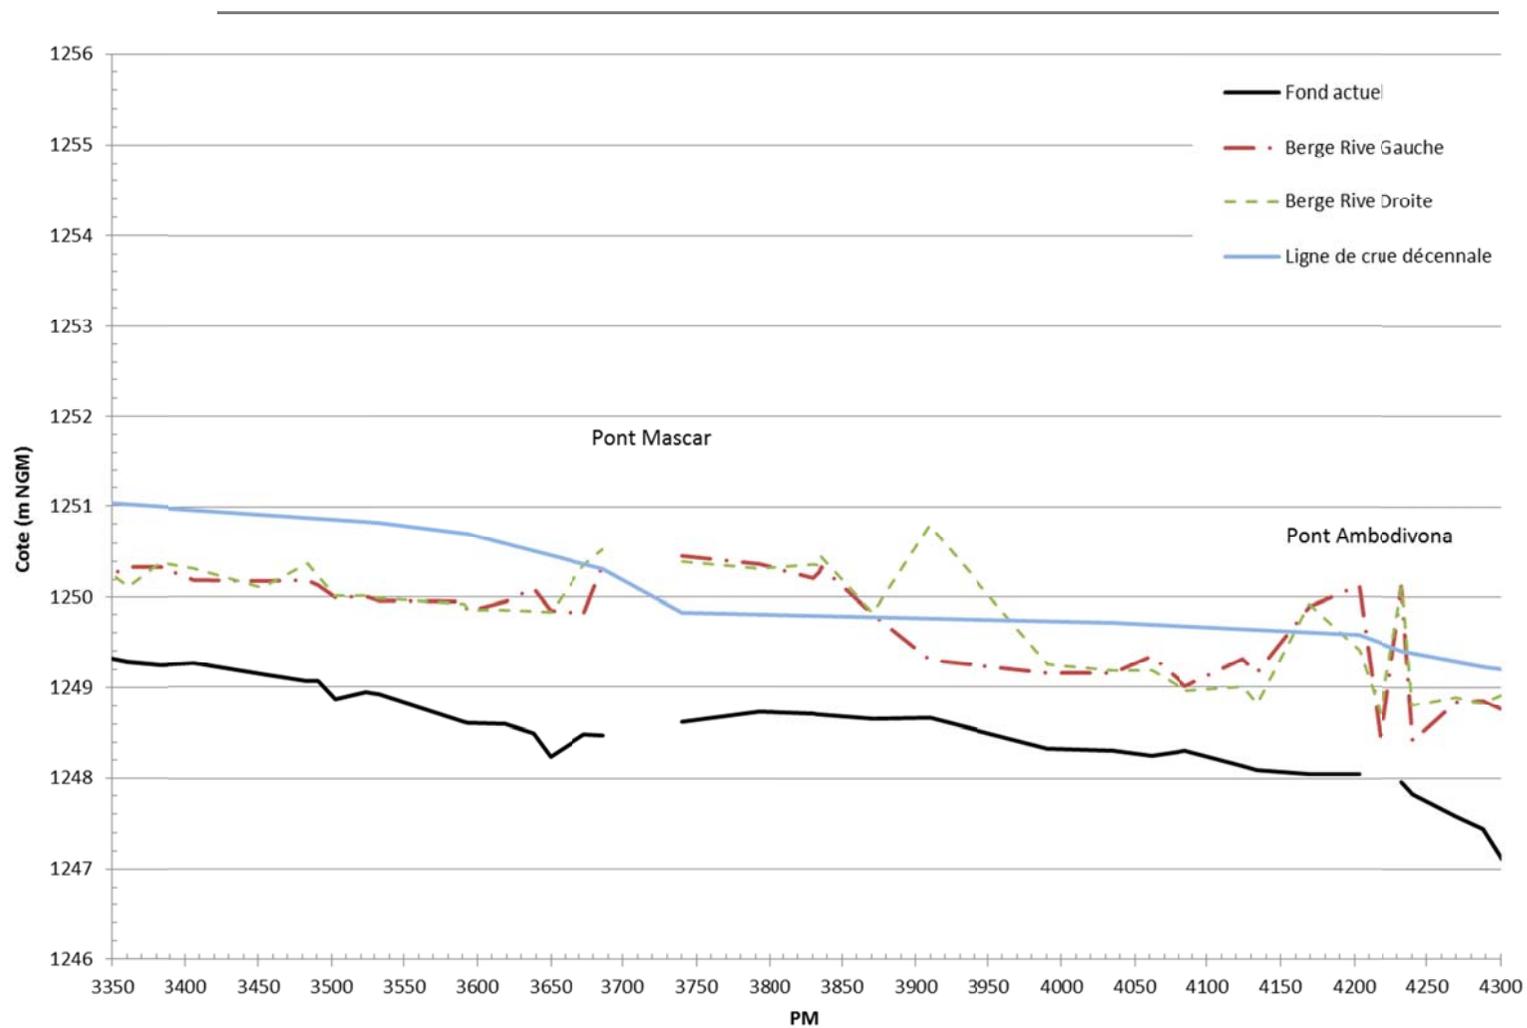
Fig. 22. Ligne d'eau maximale sur le tronçon Route de Mahavoky - Pont Ambodivona après aménagements

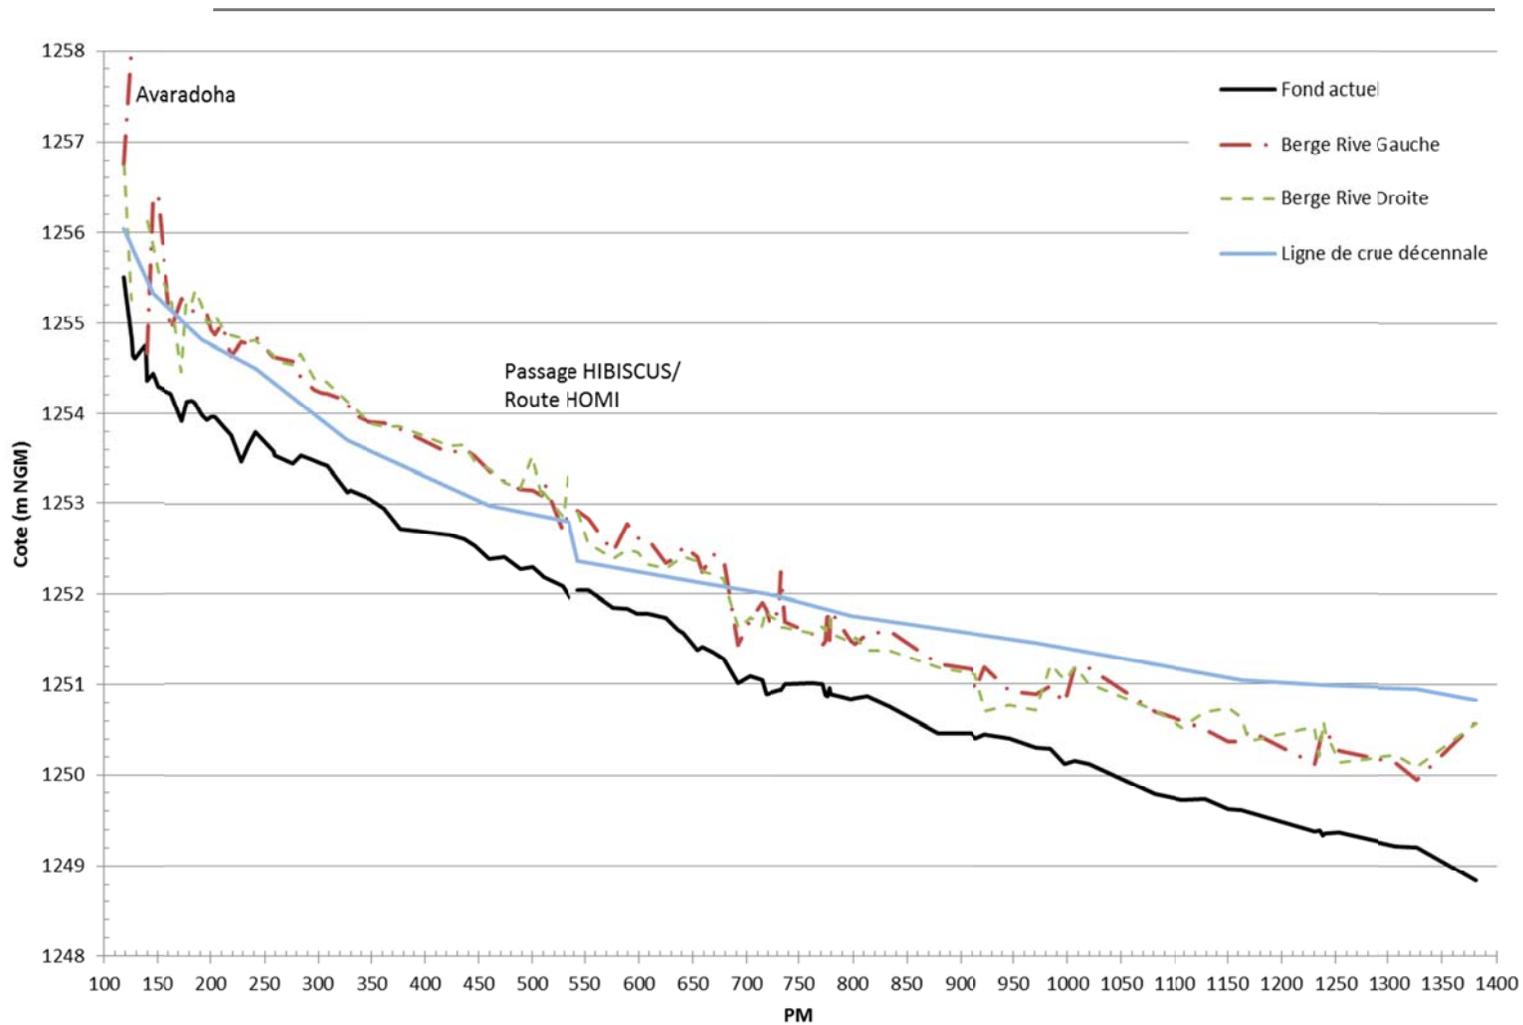
Fig. 23. Ligne d'eau maximale sur la Branche Institut Pasteur après aménagements

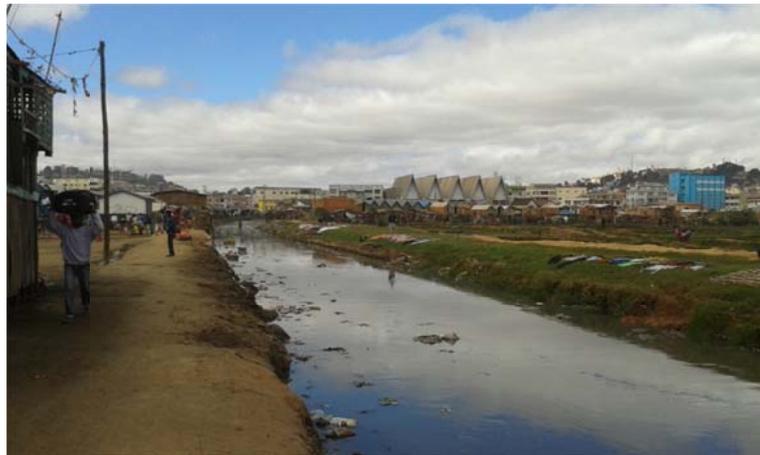
Fig. 24. Berge rive droite du tronçon en amont d'Ambodivona à sécuriser contre la pression des constructions

- Des dispositifs supplémentaires de soutènement des berges pour matérialiser l'emprise des canaux (ex. zone d'Andravoahangy – Ambodivona) ;
- La réfection intégrale des revêtements au niveau du tronçon intermédiaire entre la route de l'université et la route de Betongolo.

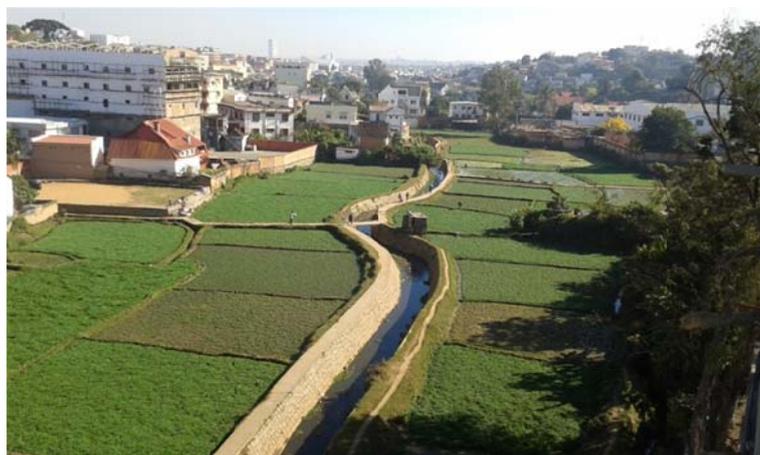
Fig. 25. Revêtement déstabilisé du tronçon en amont de la route de Betongolo à réfectionner
