# Diagnostic d'assainissement sur les campements touristiques de Basse Casamance

**Rapport Final**  
**13 Mars 2017**

**Nathalie METTLING – Atelier Reeb SCOP ARL**  
[contact@atelier-reeb.fr](mailto:contact@atelier-reeb.fr)

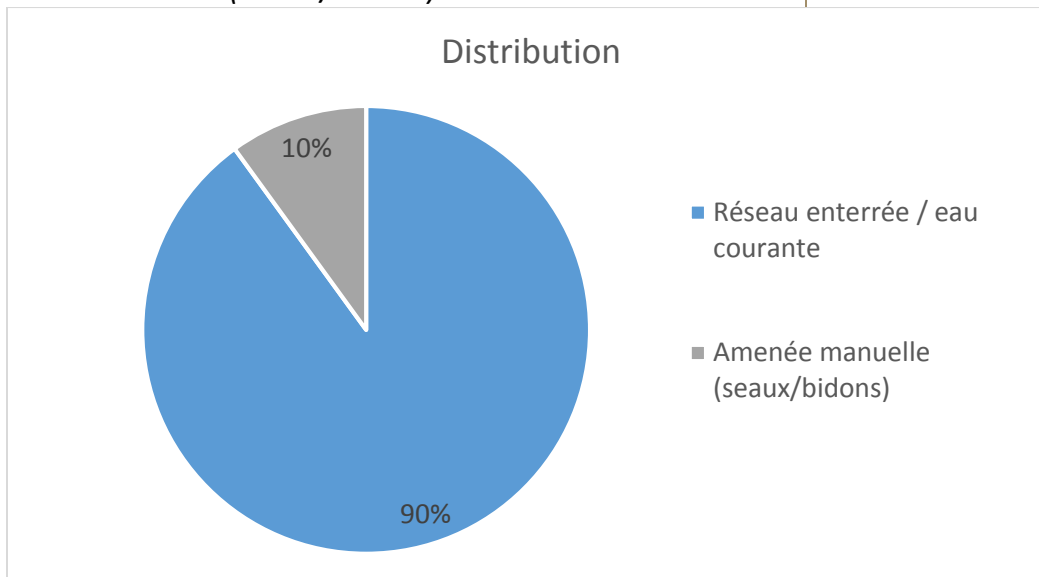
**Distribution****Nb d'établissement**

Réseau enterrée / eau courante

Amenée manuelle (seaux/bidons)

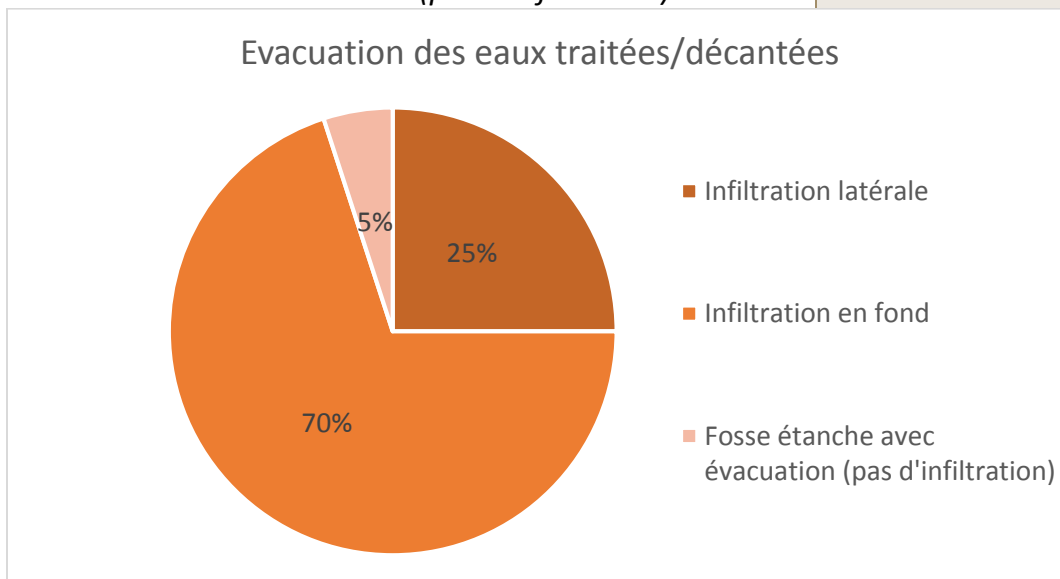
Si l'infiltration se fait en fond, notre interlocuteur nous précise souvent qu'un trou non étanche de 30 à 40 cm de diamètre a été laissé en fond de casier et a été recouvert de charbon. L'usage de ce charbon reste à déterminer (support bactérien, diminution des risques de colmatage ?). Pour certains de nos interlocuteurs ce dernier jouerait un rôle dans le contrôle des mauvaises odeurs.

Pour l'infiltration latérale, des jours sont aménagés sur les murs dans les derniers casiers pour permettre l'évacuation des eaux traitées. Aucun système d'infiltration spécifique (drain d'épandage) ne semble être mis en place en aval pour favoriser l'infiltration à long terme. Quelques établissements relèvent des difficultés d'infiltration (principalement en période d'hivernage). Les autres établissements semblent bénéficier d'un sol suffisamment perméable tout au long de l'année pour permettre l'infiltration de l'ensemble des eaux.

**Evacuation des eaux traitées/décantées****Nb d'établissement**

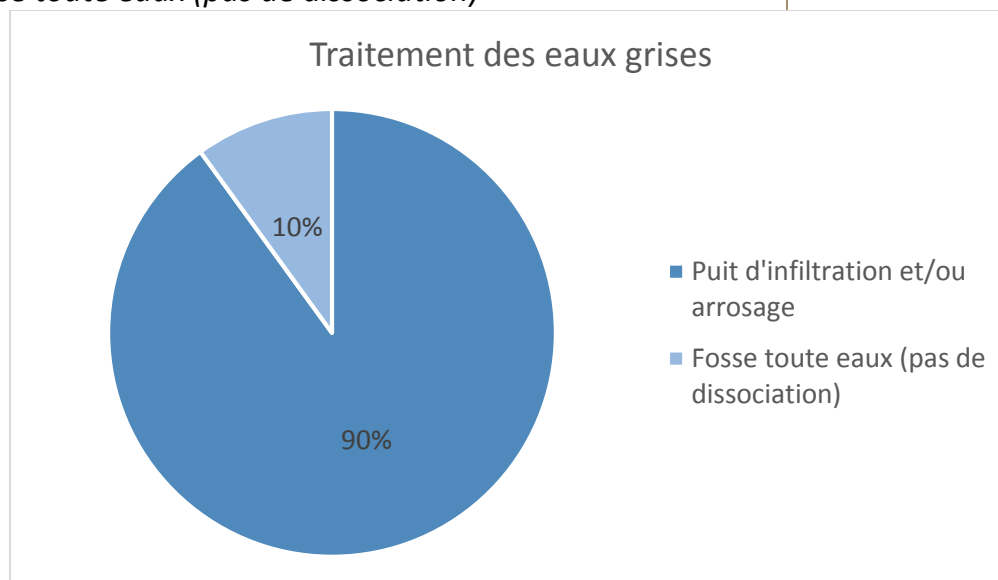
**Traitement des eaux grises***Nb d'établissement**Puit d'infiltration et/ou arrosage*

De plus, quasiment tous les campements ont une gestion dissociée des eaux vannes et des eaux grises (principalement les eaux de cuisine). Ces dernières sont directement infiltrées ou utilisées pour l'irrigation de manière volontaire (jardin, arbres fruitiers) ou involontaire (arbres poussant spontanément au point de rejet). Certains campements ont ce que nous pourrions appeler des 'douches infiltrantes', des cabines de douches extérieures avec un sol non étanche, où la douche se prend sur une planche en bois.
