RAPPORT FINAL

**Etude de diagnostic AEP
dans les 3^{ème} et 5^{ème} arrondissements
de la Commune Urbaine d' Antananarivo**

Juin 2016

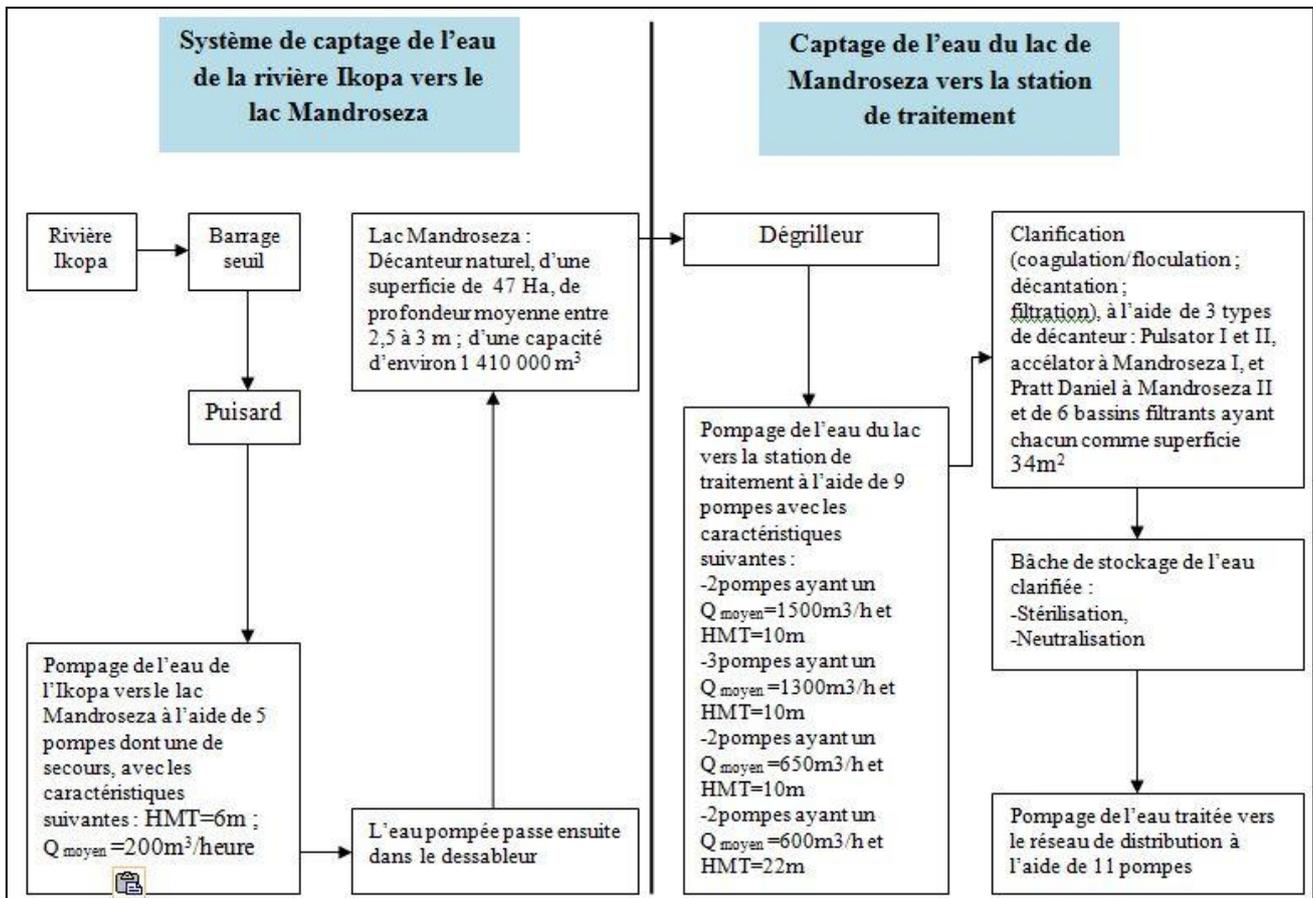
Illustration 2: Schéma global de la situation de production d'eau à Mandroseza

La ressource en eau utilisée par la JIRAMA pour alimenter la ville d'Antananarivo est la rivière IKOPA, avec un débit de pompage de près de 10 000 m³/h, en passant par le lac Mandroseza, après lequel elle subit les traitements nécessaires pour être potable. La station de production à Mandroseza date de 1958.

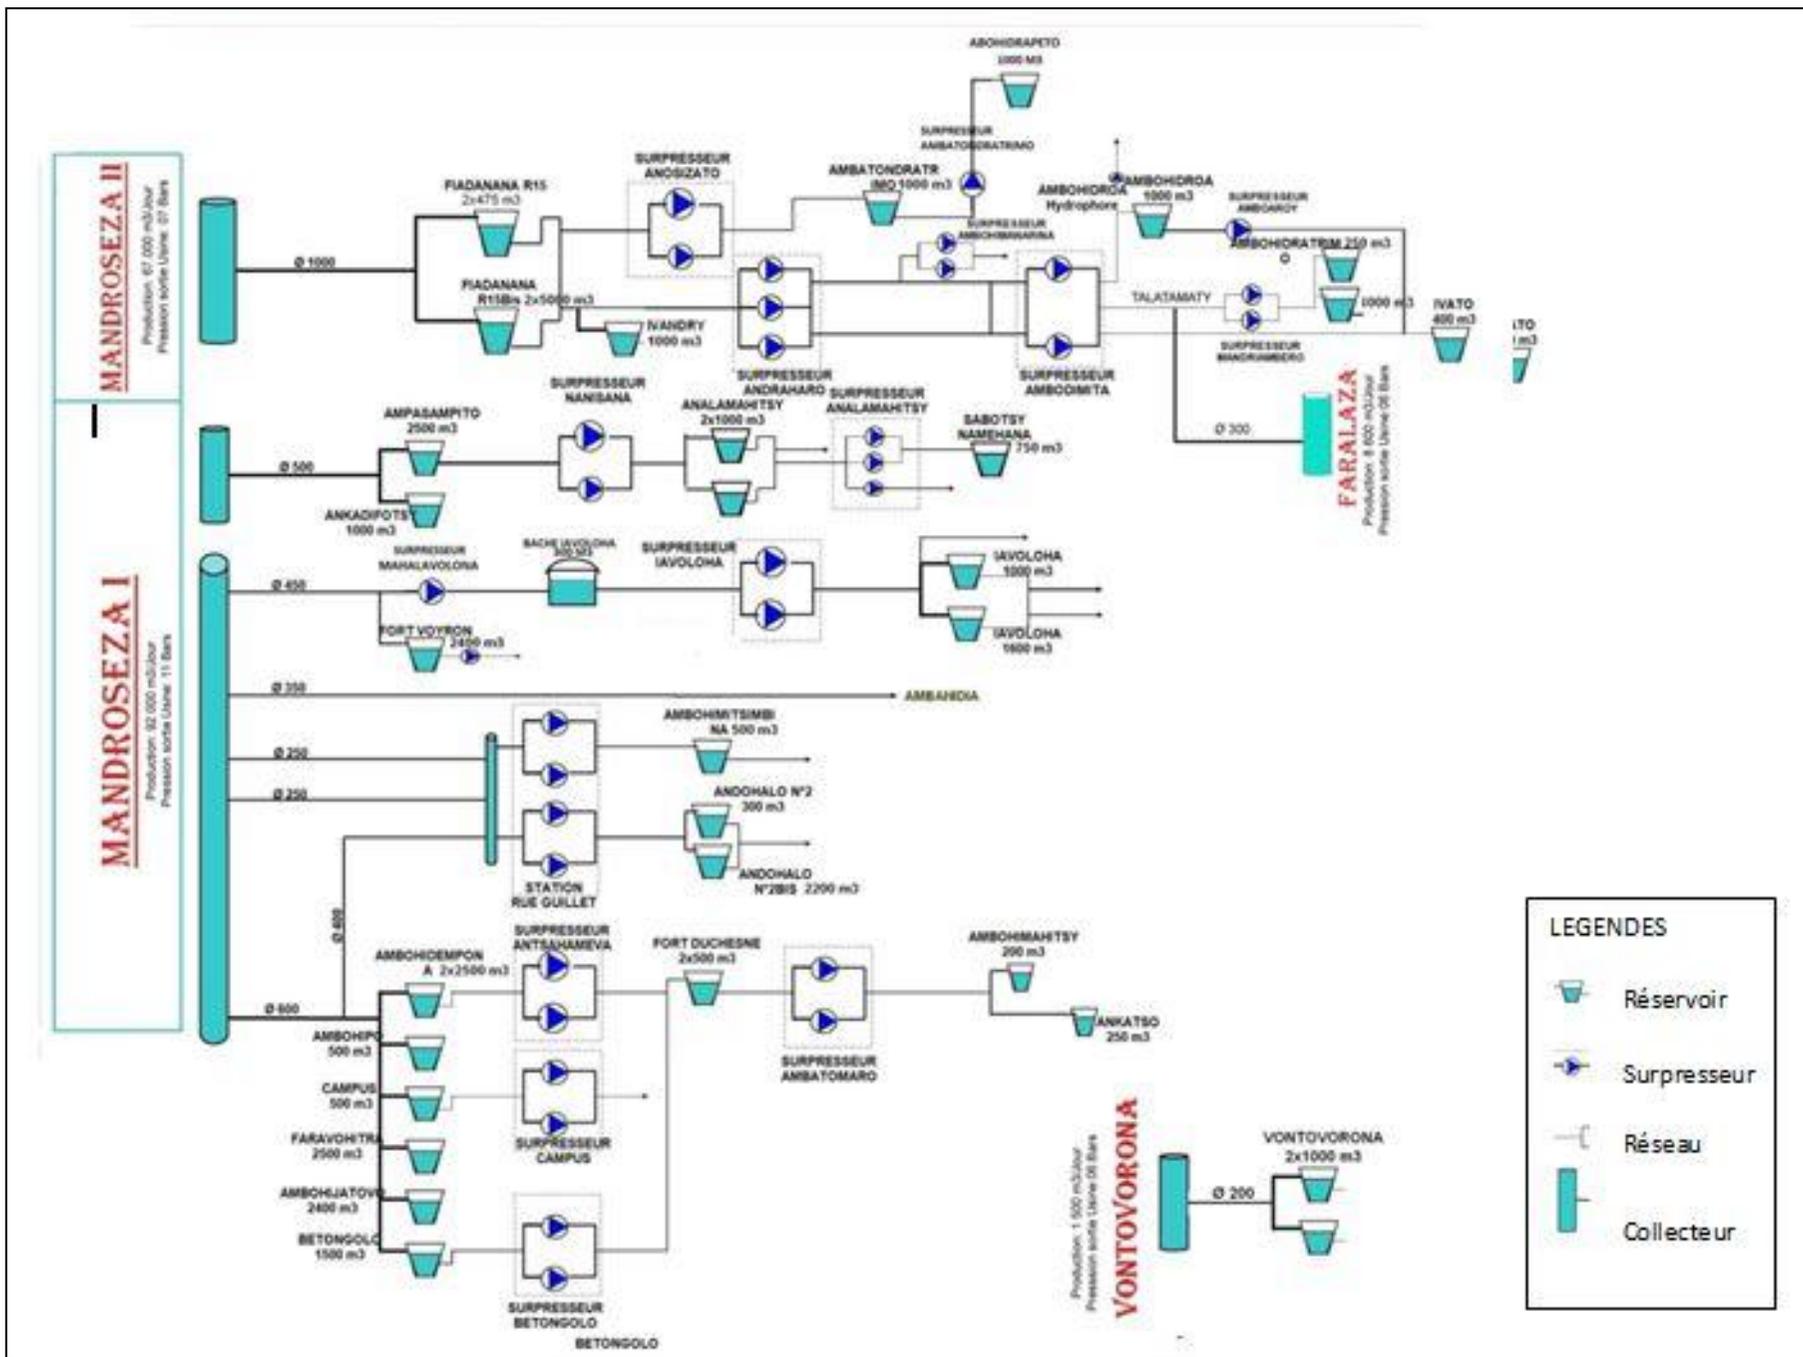
Illustration 3: Schéma synoptique du réseau de la JIRAMA à Antananarivo

D'après ce schéma, les principes de base de l'approvisionnement sont les mêmes, pour les 2 stations Mandroseza 1 et 2. Après traitement, l'eau est refoulée dans les réseaux de distribution à l'aide des pompes. Comme énoncé précédemment, dans le réseau de distribution d'eau de la JIRAMA à Antananarivo, le système adopté est celui d'un refoulement distributif, et les réservoirs fonctionnent en réservoirs d'équilibre. L'eau est cependant piquée en cours de route avant d'atteindre les réservoirs. De ce fait une grande majorité des réservoirs n'arrivent plus à se remplir correctement à ce jour.

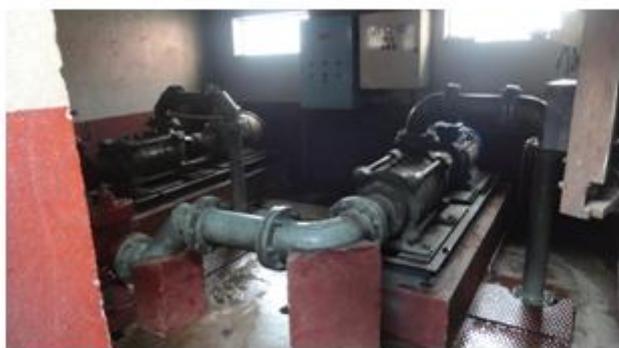
Les photos suivantes ont été prises lors de notre visite du surpresseur à Ambatomaro:

Le site comporte deux surpresseurs fonctionnant en alternance tous les mois : un en service et un en secours. Ceci a été changé depuis septembre 2015, car la JIRAMA a fait fonctionner les deux surpresseurs en parallèle en raison de la politique d'optimisation d'utilisation des équipements existants pour pouvoir améliorer la desserte en eau à Ambatomaro

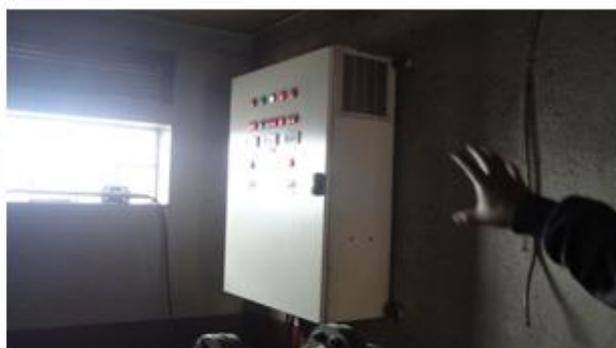
Le site comporte une armoire équipée d'un système émetteur/récepteur, qui transmet les informations des pressions d'aspiration et de refoulement d'eau vers Mandroseza

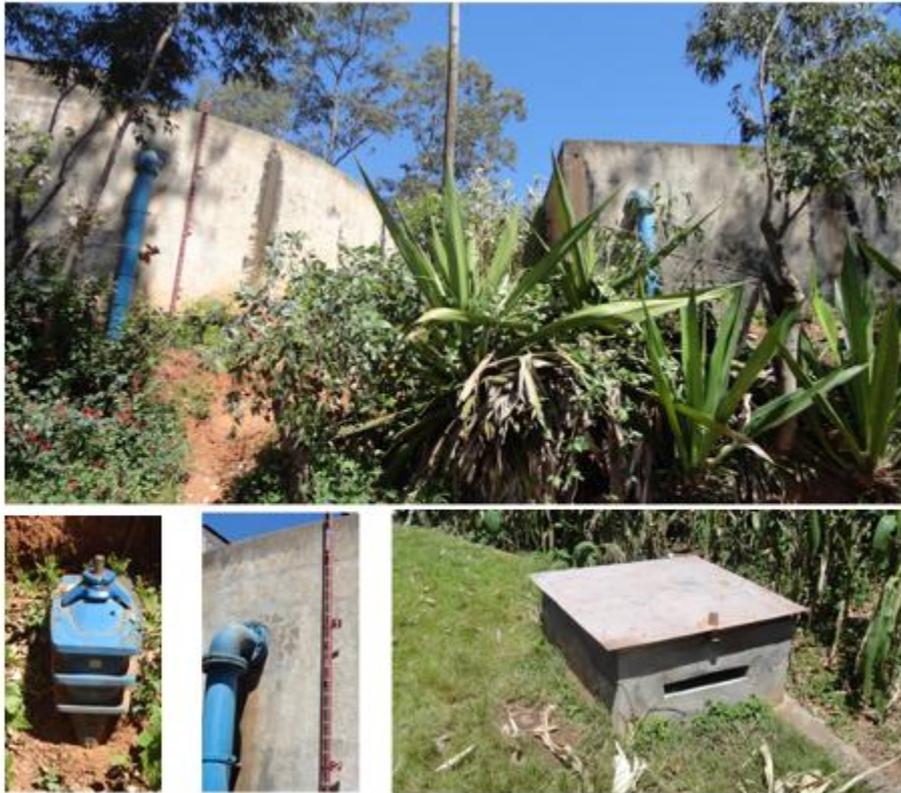
Illustration 7: Réservoirs de Fort Duchesne

Nous avons pu constater les états des 2 réservoirs de Fort Duchesne, de capacité respective 500 et 1000 m³, lors d'une visite de terrain organisée avec le DPOA. Ces réservoirs ont été construits en 1977 (38ans), actuellement la dalle en béton armé de la partie supérieure est engazonnée, son périmètre est insalubre et non clôturé, sa trappe de visite est non verrouillée, son limnimètre est bloqué. Ce qui traduit le manque de rigueur des responsables de l'entretien de l'ouvrage, le lavage ne se faisant que tous les 3 mois environ (lavage Paroi, lavage fond, désinfection).

Normalement, la hauteur d'eau du réservoir est télé enregistrée à la station de Mandroseza

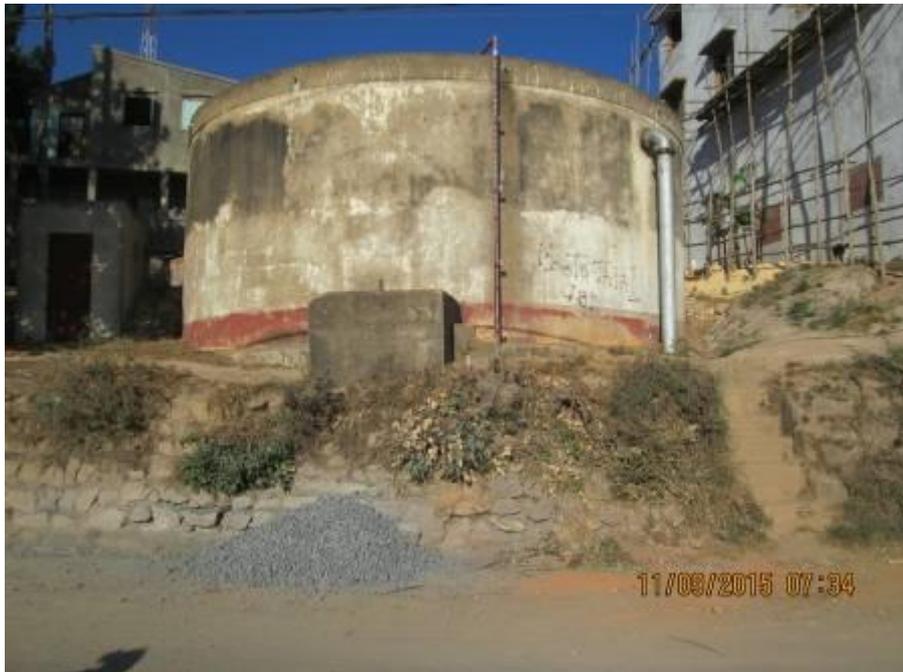
Illustration 8: Réservoir Ankatso

Dans la zone pilote, nous avons également visité le réservoir Ankatso situé à Ambatomaro, d'une capacité de 207m³.

Nous avons constaté l'absence du capteur-émetteur d'hauteur d'eau, qui a en fait été déplacé par la JIRAMA, pour cause d'inutilité, car le réservoir est vide d'eau pendant de longues périodes. Ce réservoir de la zone pilote présente à décrire par ailleurs plusieurs autres anomalies :

- une fissure importante le long de la paroi,
- une absence de clôture de sécurité,
- une insalubrité du périmètre alentour,

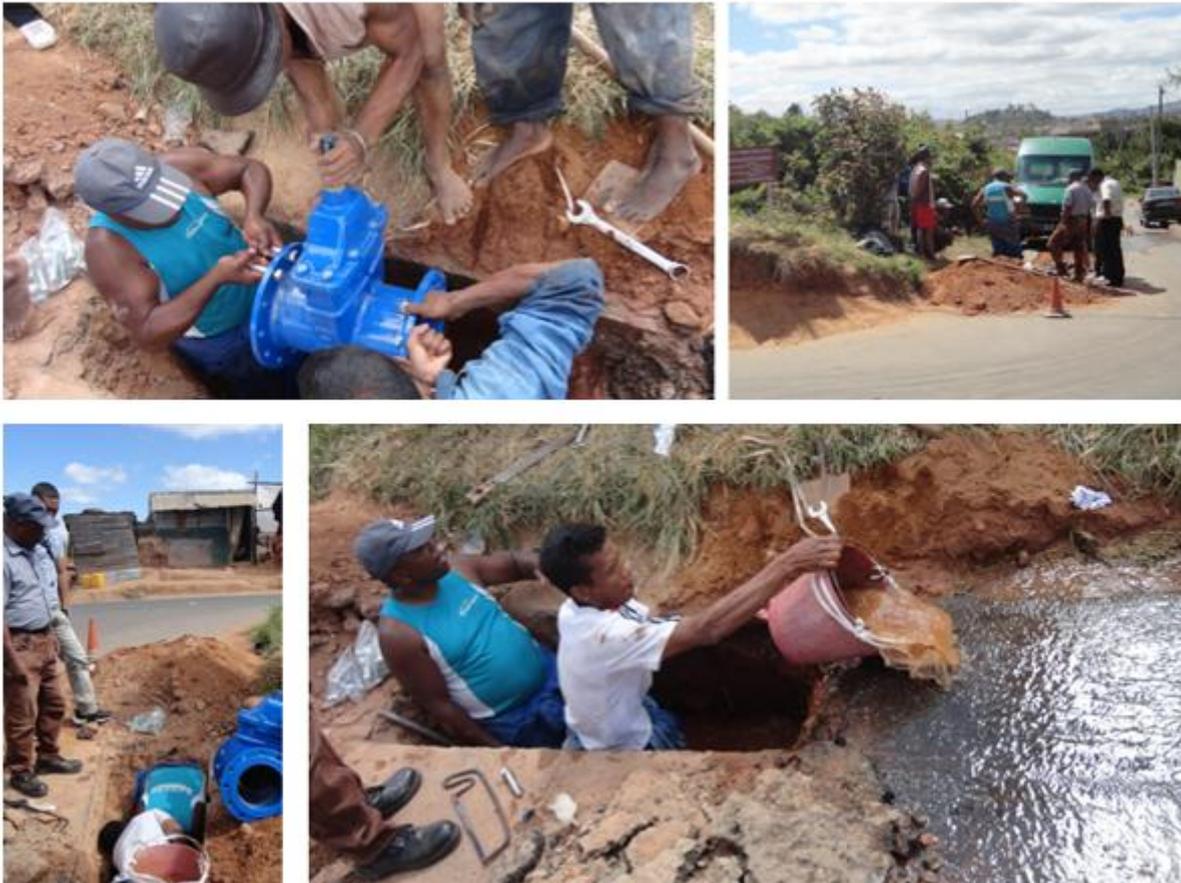
Illustration 9: Installation d'une vanne de sectionnement à Analamahitsy

Nous avons eu l'occasion de voir sur terrain l'installation d'un robinet-vanne de $\Phi 200$ sur une conduite en PVC à Analamahitsy. Le lieu d'emplacement était sur une route bitumée à sol compact. Le robinet-vanne a été posé à 1m de profondeur, sur des buttages en moellon remblayé de terre issu du déblai. La remise en état de la chaussée et la pose de bouchon pour la bouche à clé n'ont pas été effectuées dans l'immédiat.

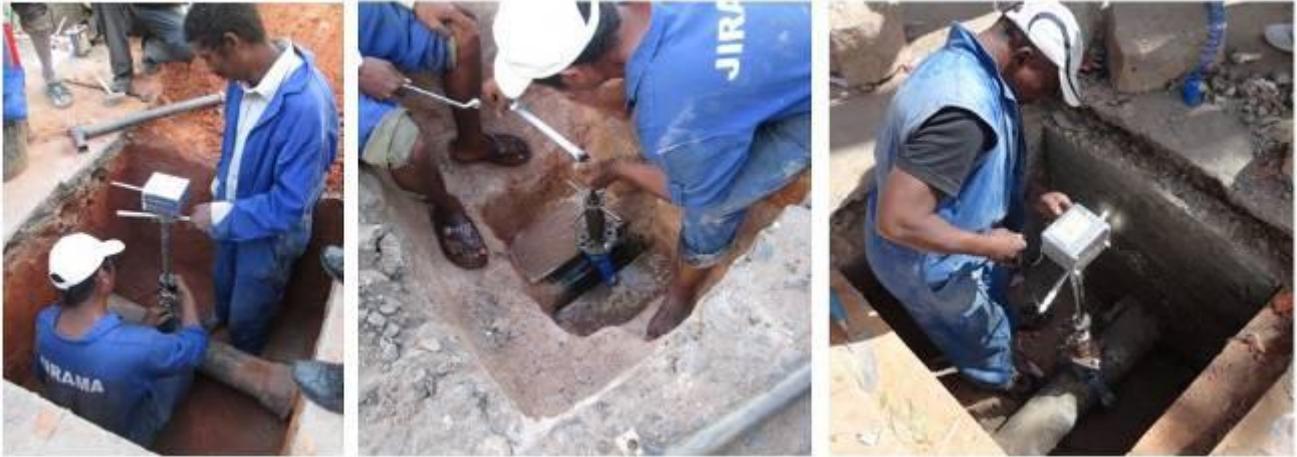
Illustration 10: Installation des 3 débitmètres

Nous avons eu une autre occasion de voir sur terrain l'installation des 3 appareils de mesure de débit et pression à l'entrée du secteur hydraulique d'Ambatomaro, sur des routes bitumées à sol compact, nous avons pu confirmer le respect des normes de profondeur des conduites égale à 1 m.

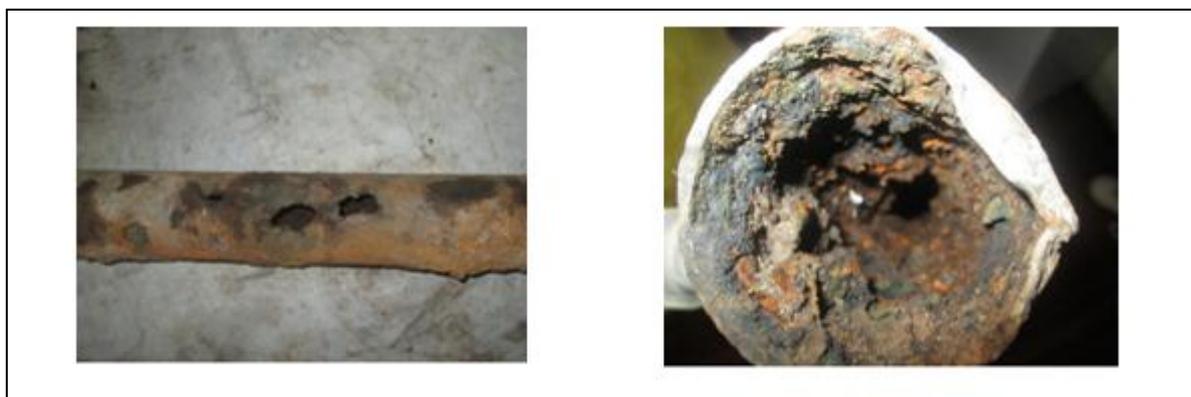
Illustration 12: Etat d'un tronçon de tuyau en galva 63 déposé du réseau vers Ambavahadimitafo

A ce propos, nous pouvons dire que les tuyaux en galva ne fonctionnent plus selon leur section nominale, à cause des dépôts. Nous avons remarqué que le taux de rugosité de ces tuyaux est très important, à l'origine d'une réduction de la pression de l'eau.

Ci-après des photos illustrant l'état de dégradation d'un tronçon de tuyau en galva $\Phi 63$ déposé lors des travaux de dépannage dans le quartier d'Ambavahadimitafo.

Ces photos nous montrent la dégradation de l'état de la conduite au fil du temps, pouvant mettre en doute la qualité de l'eau transitée. Cette dégradation des conduites constitue l'une des causes d'insuffisance d'eau, voire de manque d'eau dans plusieurs quartiers d'Antananarivo actuellement. En effet, lorsque la rugosité d'une canalisation augmente, les frottements sont plus nombreux, la perte de charge augmente, par conséquent, il y a résistance à l'écoulement. L'analyse de l'échantillon de conduite montré par ces photos nous permet de comprendre le comportement de l'écoulement de l'eau, en faisant le calcul de divers paramètres hydraulique, en particulier le coefficient de rugosité qui tient une place non négligeable, et qui devrait être considérée à l'étude de la modélisation.

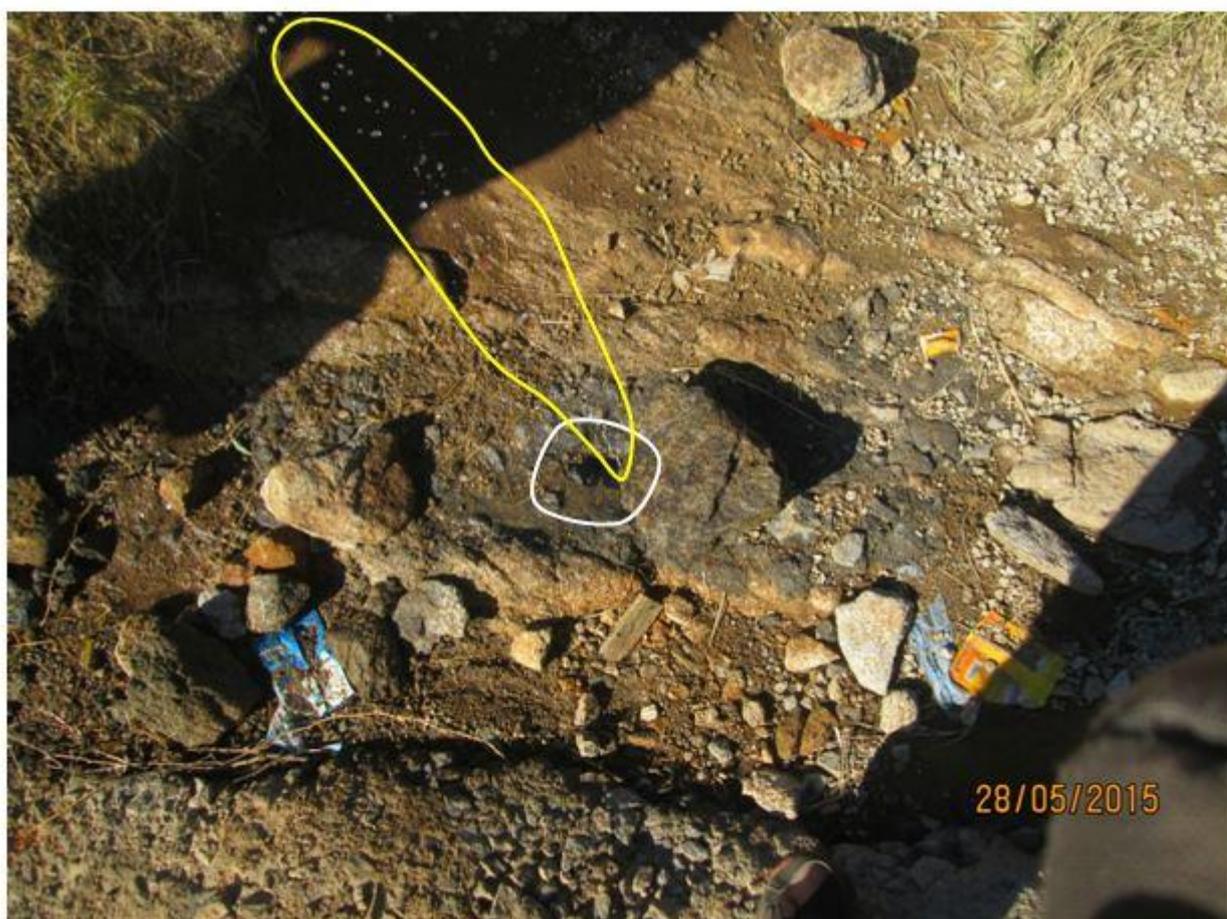
Par contre, les conduites en fonte ne sont pas vraiment exposées aux entartrages. Il en est de même pour les tuyaux en PVC, plus récents, cependant ils ne résistent pas à des surcharges, causes des fissures. Nous aimerions rapporter un cas qui s'est produit à Ambatomaro : le tuyau PVC $\Phi 63$ s'est brisé lors d'un passage d'un camion, que nous montrons à partir de la photo ci-après :

Légende : Contour jaune : jet d'eau de la fuite
Contour blanc : tuyau PVC 63 apparent au milieu d'une route

Illustration 13: Fuite observée sur un tuyau PVC 63 peu profond à Ambatomaro, due à une cassure, lors de passage d'un camion

Les dépôts dans les tuyaux ont pour conséquences une anomalie dans la turbidité de l'eau d'une part, très marquée à l'ouverture des robinets (constatation faite au moment des prélèvements d'échantillon d'eau à analyser à Ambatomaro, confirmé par d'autres abonnés lors des enquêtes qui ont été menées dans cette zone) et une dégradation des compteurs d'autre part.

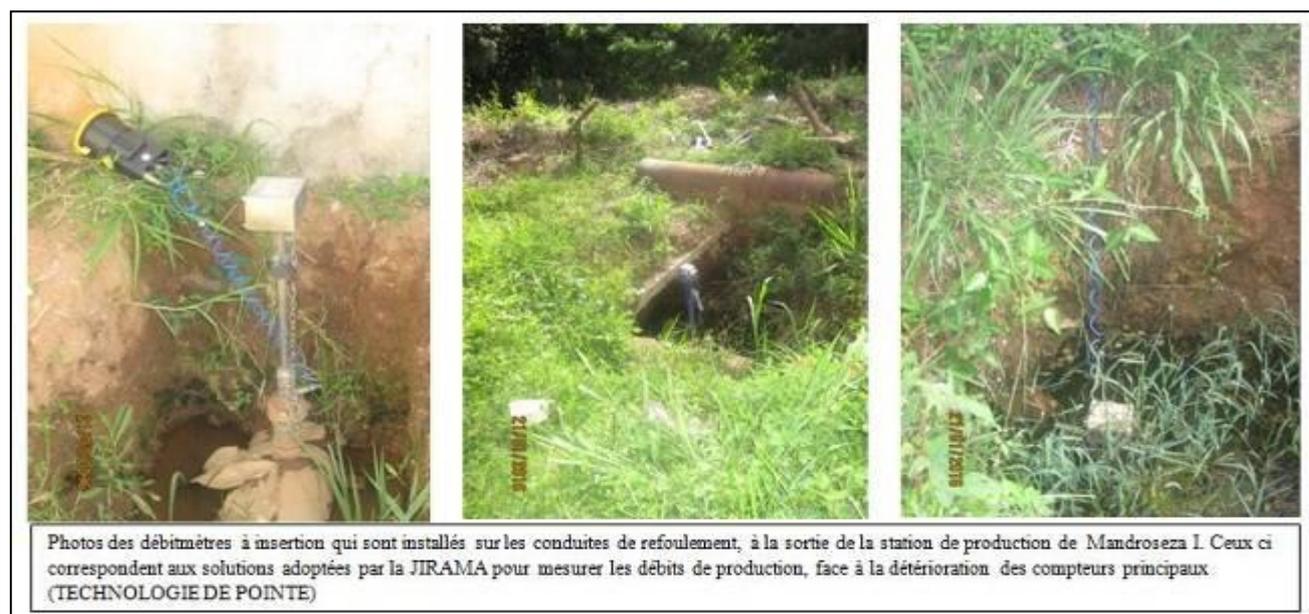
Illustration 14: Débitmètres à insertion installés à la sortie de production de Mandroseza I

En juillet 2015, la JIRAMA a installé des débitmètres à insertion en permanence à la sortie de la station de Mandroseza1, remplaçant ceux tombés en panne depuis 2010. Pour, Mandroseza 2, tous les débitmètres sont fonctionnels.

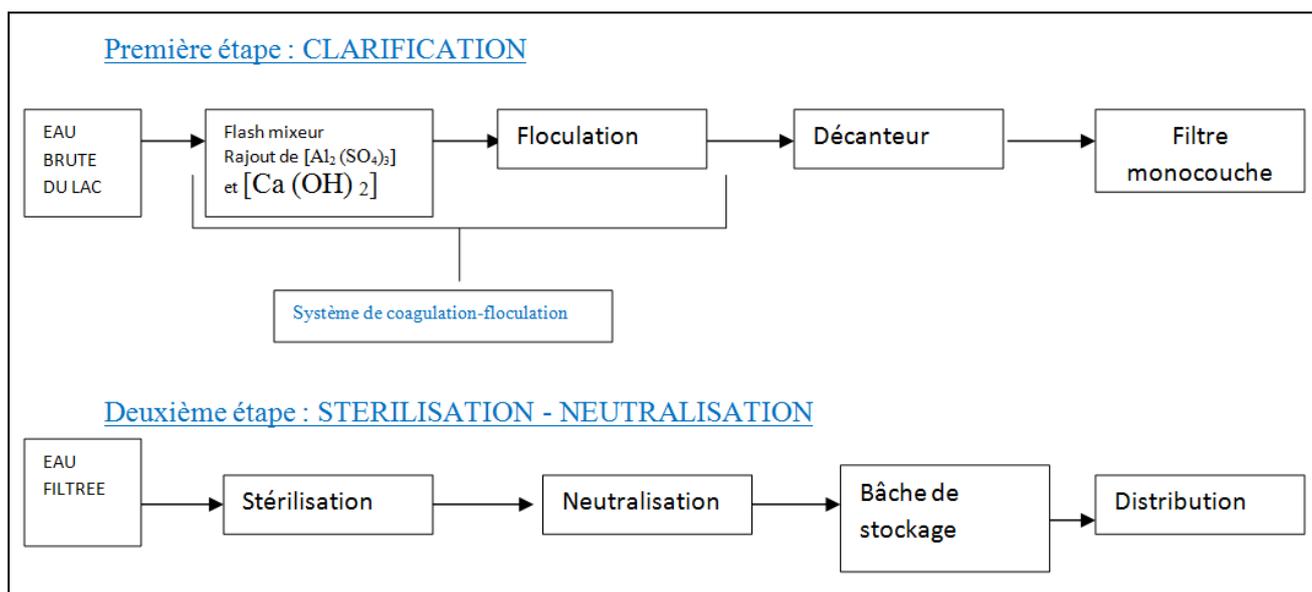
Illustration 16: Schéma global du processus de traitement d'eau à Mandroseza I

Dans la station de production, l’eau subit divers traitements avant de cheminer à travers les différents réseaux, Pour Mandroseza 1 et 2, les différentes phases de traitement sont expliquées dans les deux schémas ci-après :

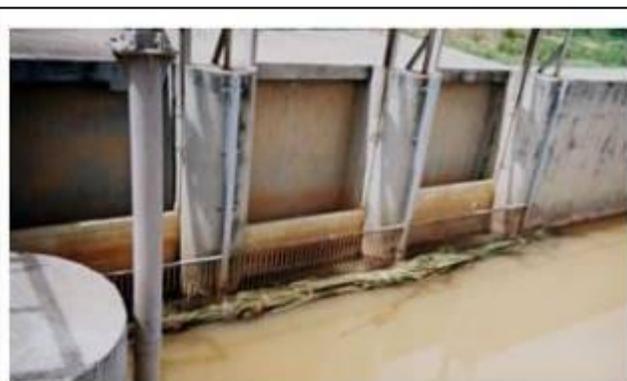
Puisard au niveau de captage de l'eau de l'Ikopa

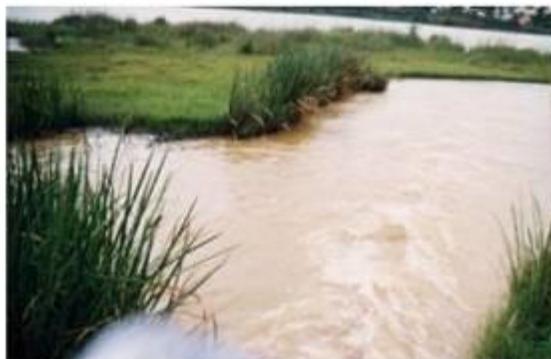
Canal « dessableur » qui conduit l'eau de l'Ikopa vers le lac Mandroseza

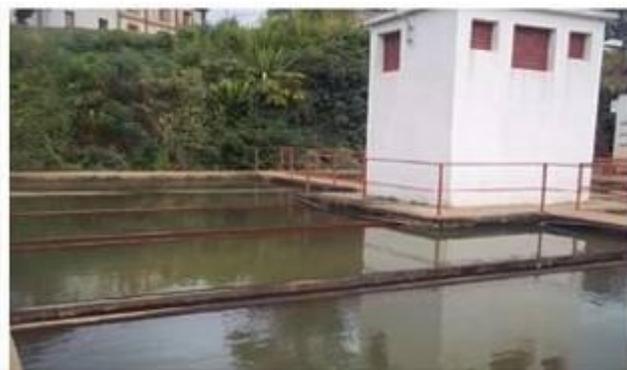
Bassin filtrant Mandroseza I

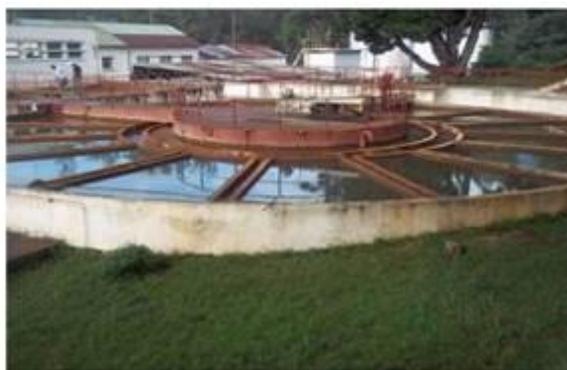
Décanteur « accelator » Mandroseza I

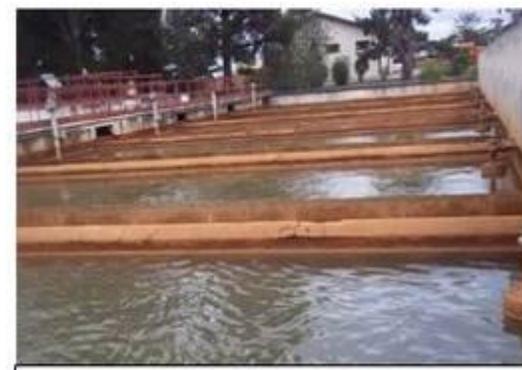
« Filtre bicouche » Mandroseza II

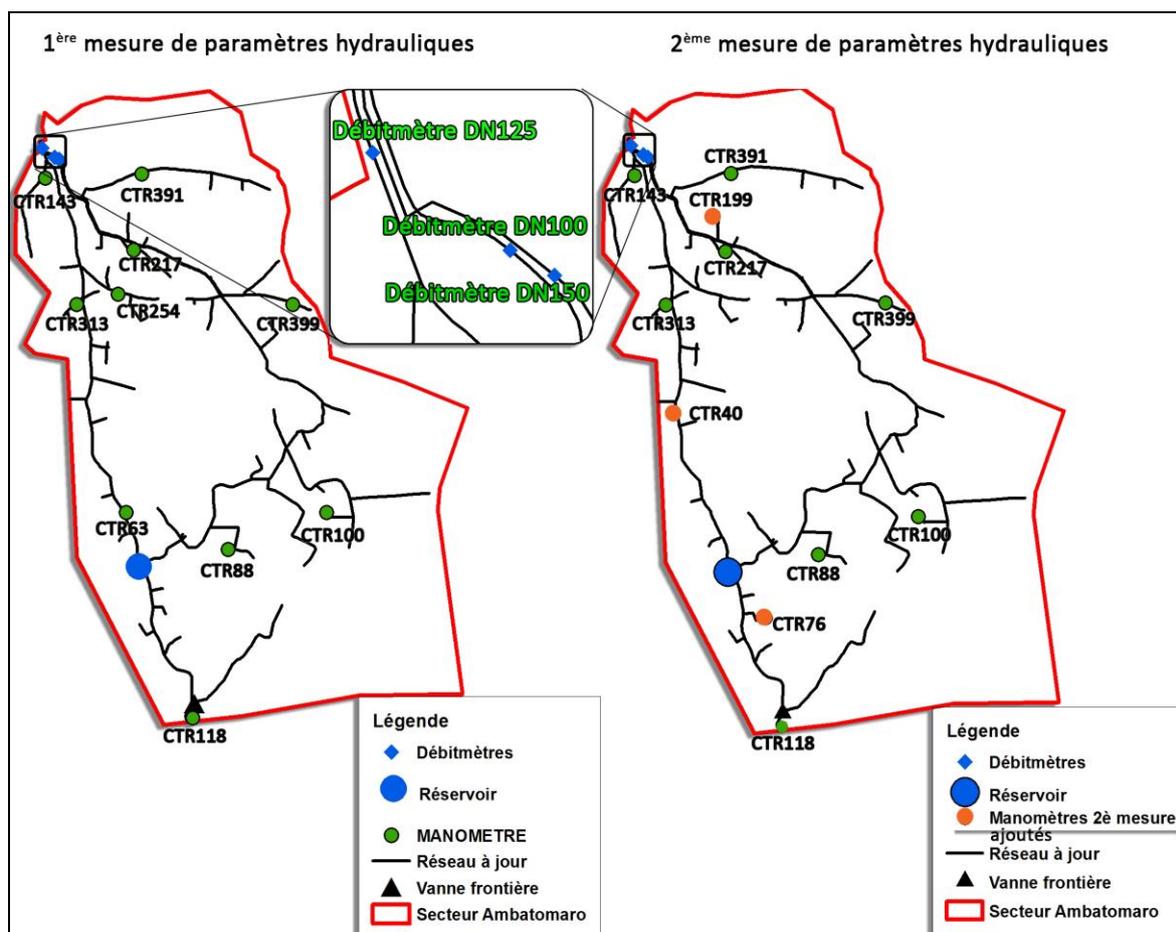
Illustration 25: Localisation des appareils de mesure des paramètres hydraulique à Ambatomaro

Nous pouvons voir ci-après, le schéma global des points d'emplacement des appareils de mesure :

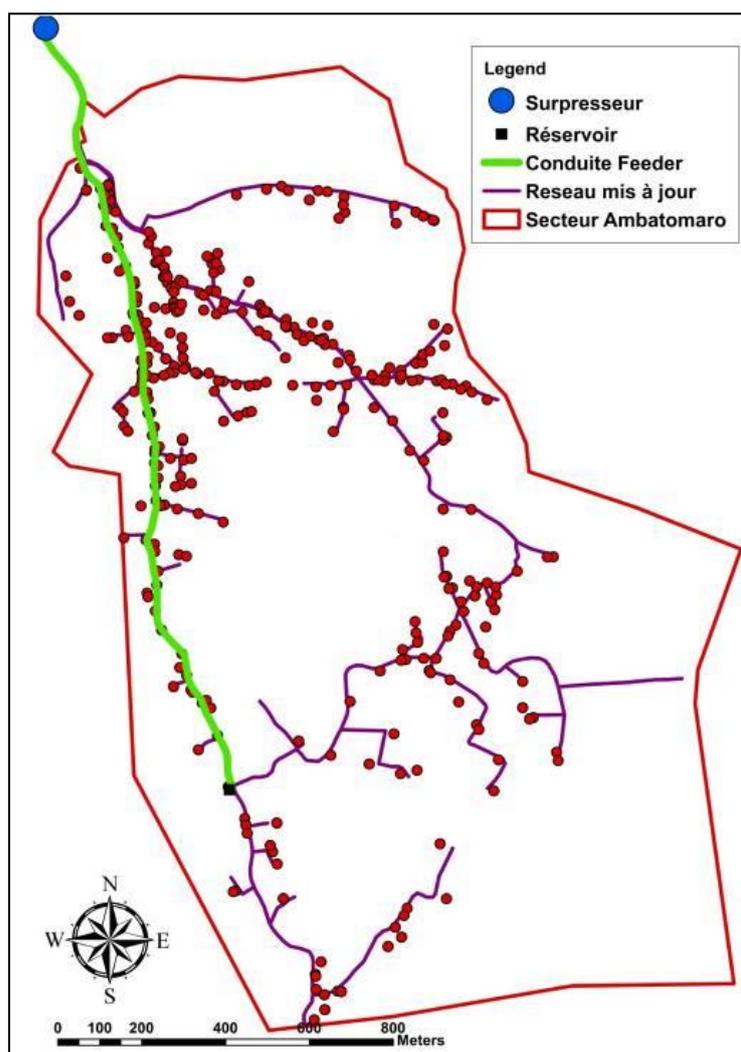
Illustration 27: Schéma de la conduite feeder proposée

Nous montrons sur la carte suivante la conduite feeder dans le secteur Ambatomaro :

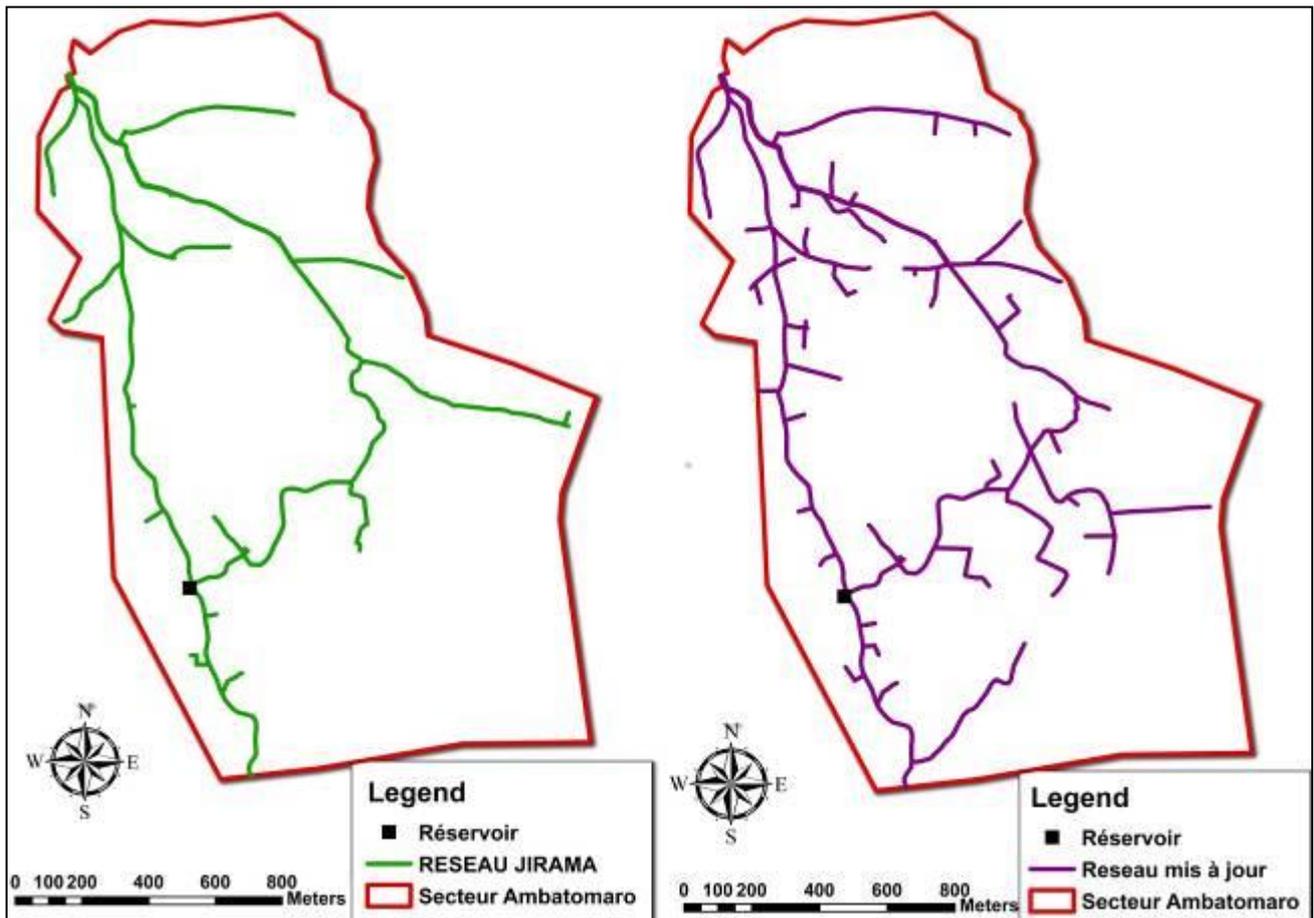
Illustration 29 : Comparaison du tracé du réseau sur SIG et sur terrain à Ambatomaro

Les résultats de l'éclaircissement du réseau ont montré des différences notables sur le tracé dans le SIG et celui sur terrain, très remarquables dans la partie Sud Est. Nous avons pu relever sur terrain toutes les conduites d'extension non figurés dans le plan SIG, elles mesurent au total 3.6 km soit 27,92 %.

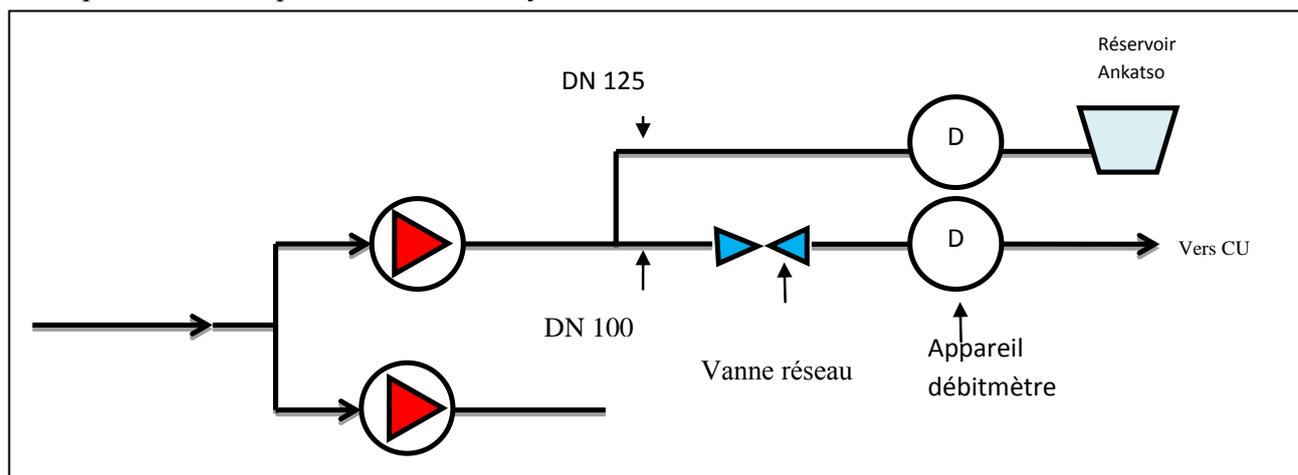
Illustration 30: Schéma global du réseau à Ambatomaro lorsque les deux surpresseurs fonctionnent en parallèle

Nous présentons ci-après le schéma du système :

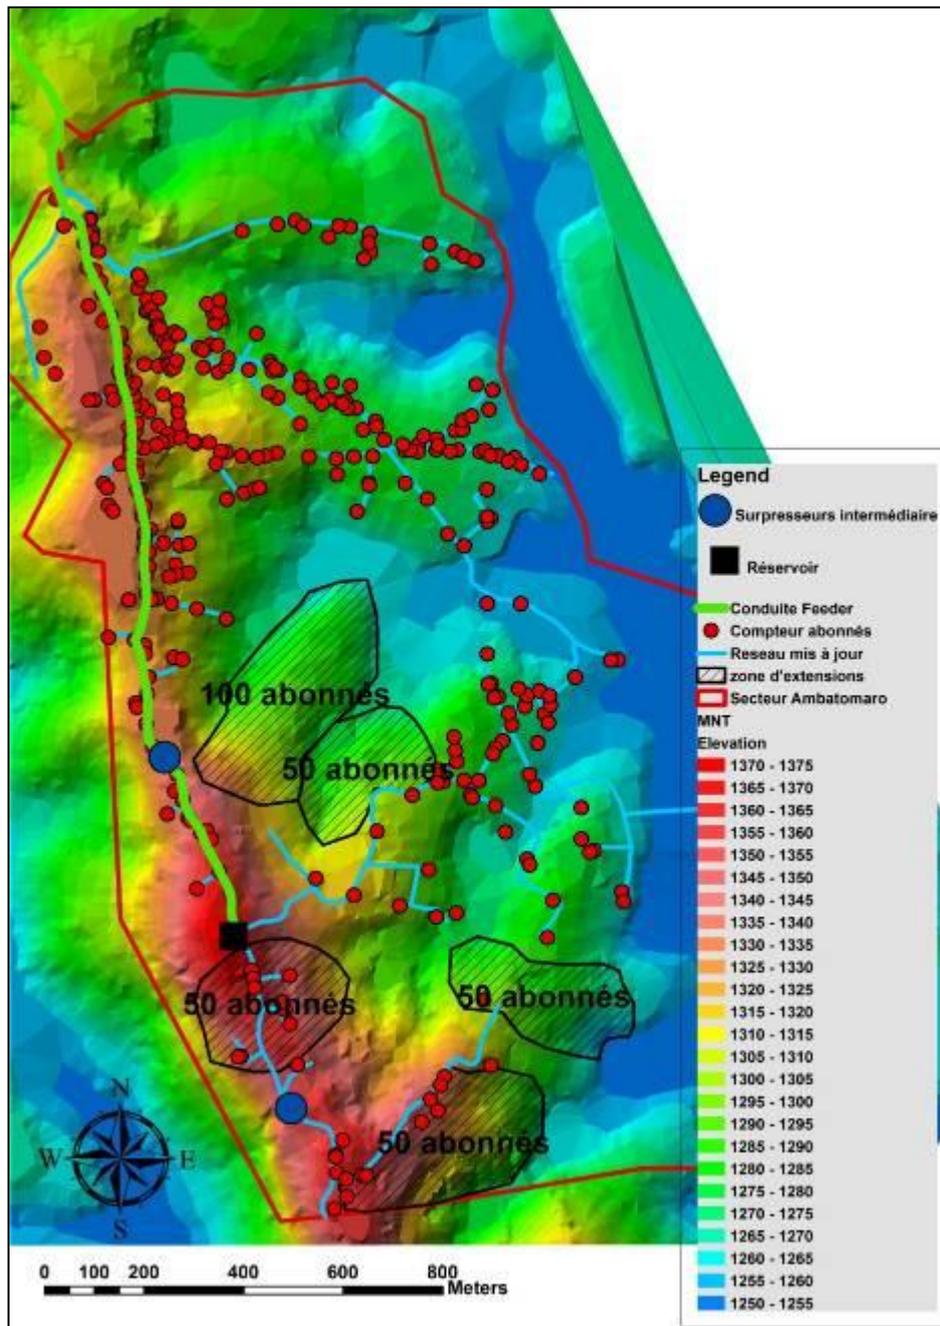
Illustration 34: Localisation des zones d'extension du réseau

Cependant, il est nécessaire d'installer un autre surpresseur intermédiaire, à placer après le réservoir en vue d'assurer l'alimentation des nouveaux branchements des abonnés se situant sur les mêmes altitudes que le réservoir, étant donné que la morphologie du terrain est très accidentée.
