Suivi des stations expérimentales FPR à Mayotte

Bilan des campagnes de 2008 à 2013

Rapport final

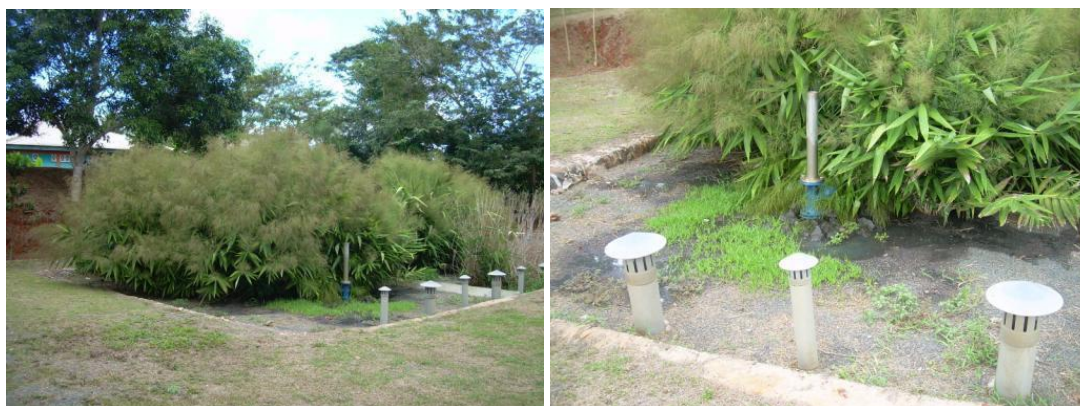
Figure 1 : Septembre 2007, après une première plantation de *Thysanolaena maxima*

Les végétaux initialement plantés sur les filtres étaient des *Thysanolaena maxima*, espèce végétale qui s'est bien développée en 2006 et 2007 (Figure 1), mais dont le développement est sous forme de touffes.

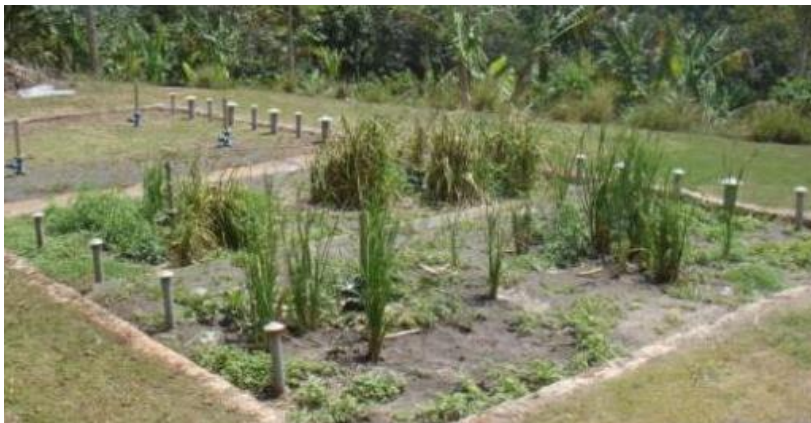
Figure 2 : Septembre 2008, les *Thysanolaena maxima* ont disparu et l'espèce végétale *Typha augustifolia* a été plantée sur les deux demi-filtres en fonctionnement

En 2008, les *Thysanolaena maxima* ont disparu (Figure 2), nous n'avons jamais pu élucider si cette disparition a été naturelle ou si les plantes ont été arrachées. A la place, l'espèce végétale *Typha augustifolia* a été plantée en 2008, sans que cette plante n'ait vraiment pu couvrir toute la surface des filtres.

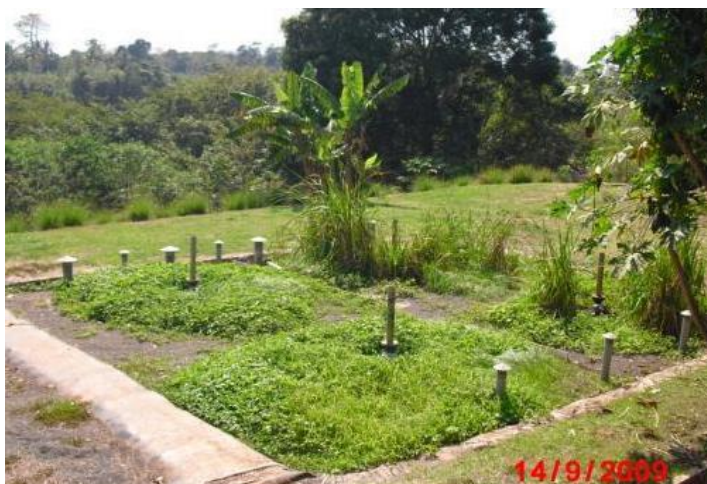
Figure 4 : Septembre 2009, *Typha augustifolia* a complètement disparu du demi-filtre à gauche.
© Dirk Esser

En septembre 2009, les *Typha augustifolia* ont disparu du demi-filtre à gauche. On suppose qu'un manque d'alternance des filtres est responsable d'une période sans alimentation du second filtre trop longue pour assurer la survie des plantes (Figure 3 : Avril 2009, les *Typha augustifolia* se sont bien développées sur le demi-filtre à droite et beaucoup moins sur le demi-filtre à gauche, laissant supposer un manque d'alternance régulier. Entre septembre 2009 et mai 2010, des *Typha augustifolia* ont été replantées avec de quelques pieds de *Thysanolaena maxima* (Figure 5).

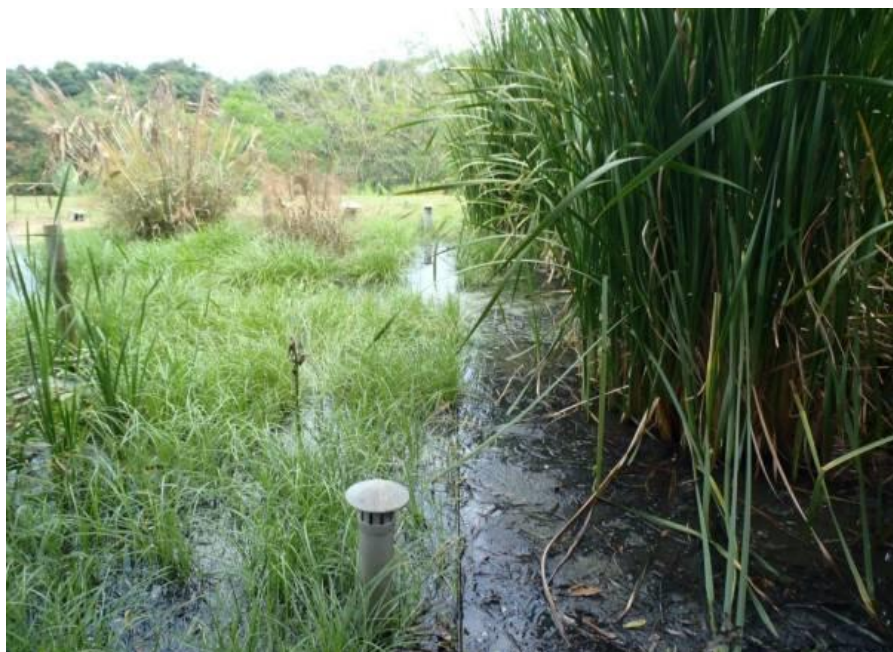
Figure 6 : Colmatage des filtres, novembre 2011.
© Andinani Mguereza

En automne 2011, les manifestations dans les rues de Mayotte relatives à la vie chère, bloquent les axes de communication de l'île pendant un certain temps. L'entretien de la station, et particulièrement l'alternance des filtres n'a pas été effectué pendant une période d'au moins deux à trois mois. Le demi-filtre en fonctionnement a été colmaté ainsi qu'une partie du demi-filtre au repos par débordement. Les *Typha augustifolia* ont à nouveau presque disparu du demi-filtre gauche (© Andinani Mguereza).

La surface des filtres a été curée au mois de septembre 2012 ; le « gazon » et la couche de boue superficielle ont été enlevés et déposés à proximité des filtres. Une nouvelle séparation des filtres a été mise en place, opération accompagnée de nouvelles plantations effectuées début novembre 2012.

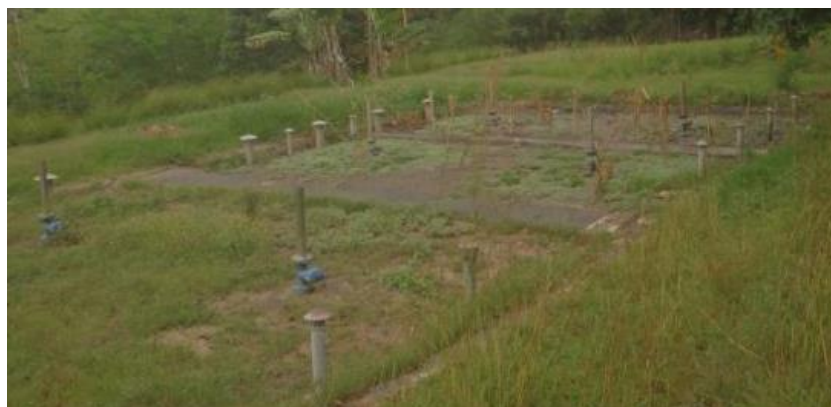
Figure 7: Etat des filtres en Novembre 2012. © Irstea

Le demi-filtre à droite a été replanté de *Typha augustifolia* et celui à gauche de *Thysanolaena maxima* (Figure 7: Etat des filtres en Novembre 2012. © Irstea). L'alternance des filtres à Hachenoua n'a repris que fin octobre 2012 seulement, soit après une année sans exploitation.

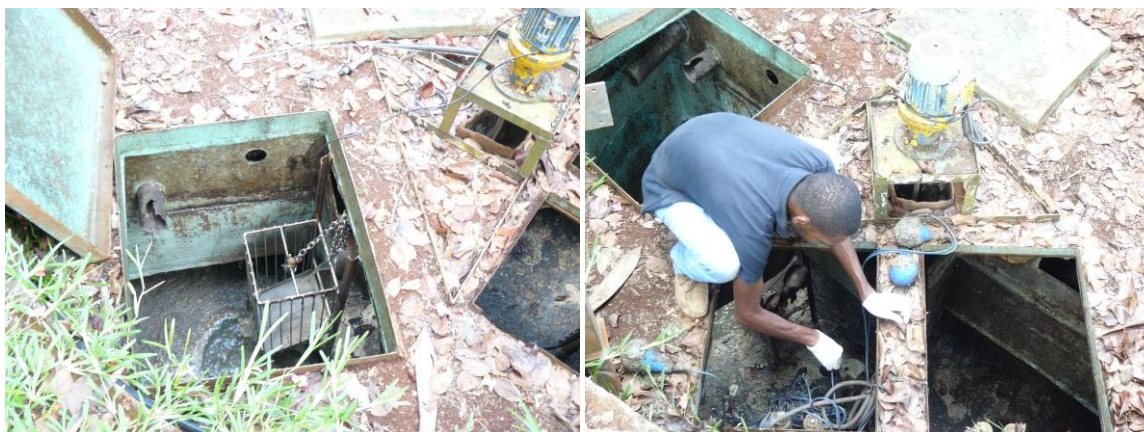
Figure 8: Hachenoua : poste d'entrée en octobre 2013.

A gauche : niveau d'effluent dans le poste d'entrée trop élevé, temps de séjour trop important à l'origine des odeurs.
A droite : réglage des poires, présence de graisses sur les poires favorisé par les longs temps de séjour. © Irstea

Un problème de réglage du niveau haut des poires de niveau dans le poste d'entrée a entraîné un niveau anormalement haut dans le poste, se traduisant par la présence d'odeurs (Figure 8).

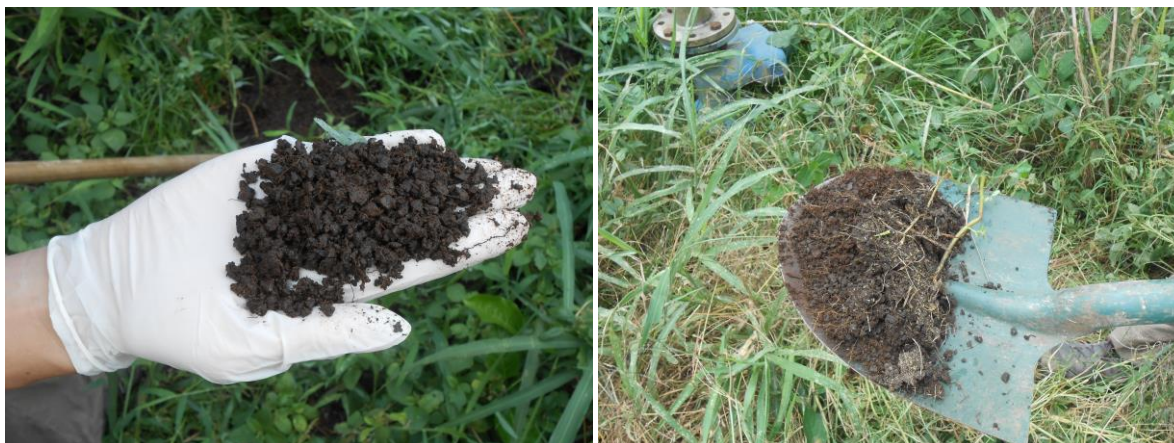
Figure 9 : Hachenoua : prélèvements des matériaux et dépôt de surface des filtres en fonctionnement en octobre 2013

A gauche surface du filtre à proximité d'un point d'alimentation, à droite surface colonisée par les adventices. © Irstea

La répartition des effluents ne semble pas être idéale comme le montre la présence de boues en surface des filtres seulement à proximité des points d'alimentation (Figure 9)

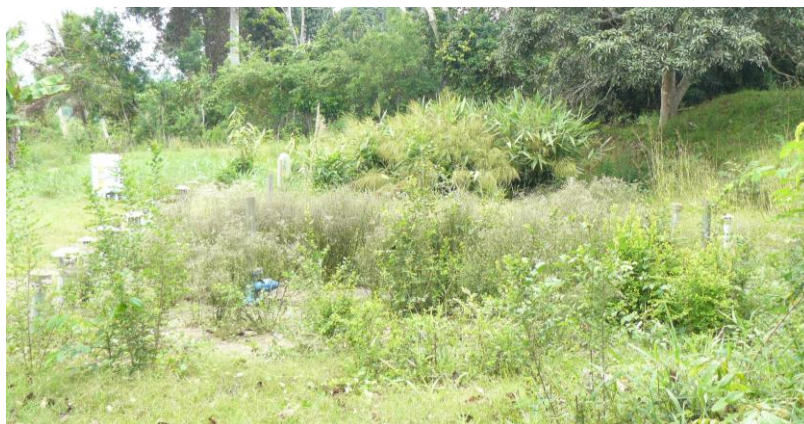
Figure 10 : Hachenoua : vue d'ensemble des filtres en octobre 2013

Au niveau des végétaux on note la présence de nombreuses adventices, et une mauvaise répartition des *Thysanolaena maxima* qui se développent en touffe sur les deux filtres (Figure 10).

Au premier plan, la réserve foncière, au second plan le filtre 2, et en troisième plan le filtre 1. © Irstea

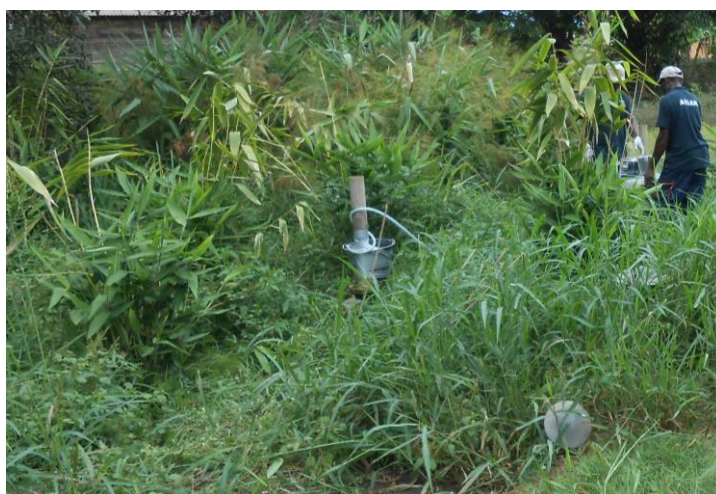
Figure 12: Hachenoua : filtre en octobre 2013

Une des cheminée d'aération a été endommagée (Figure 12). Par ailleurs, la géomembrane est elle aussi endommagée, sans que cela ne semble causer de préjudices à l'exploitation de la station.

Cheminée d'aération endommagée, présence importante d'adventices sur les filtres (identification du végétal au premier plan par la botaniste du Conservatoire Botanique : *Panicum maximum*). © Irstea

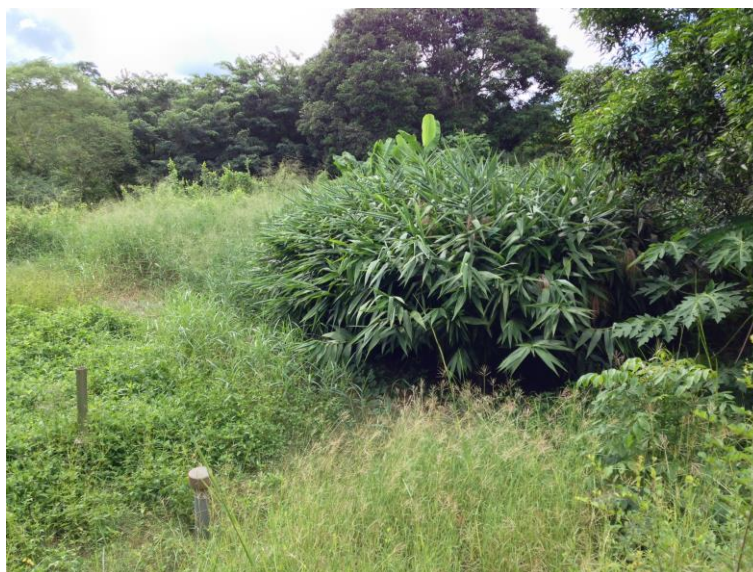
Figure 13 : station d'Hachenoua 22 avril 2014. © Andinani Mguereza

Pour les suivis réalisés en Janvier et Mars 2014, il n'a pas été possible d'avoir un bilan détaillé de l'état de la station. Un extrait du cahier d'exploitation, ainsi qu'une photo de l'état du filtre (Figure 13) nous ont tout de même été communiqués. Il ressort que les visites ne sont pas faites régulièrement.

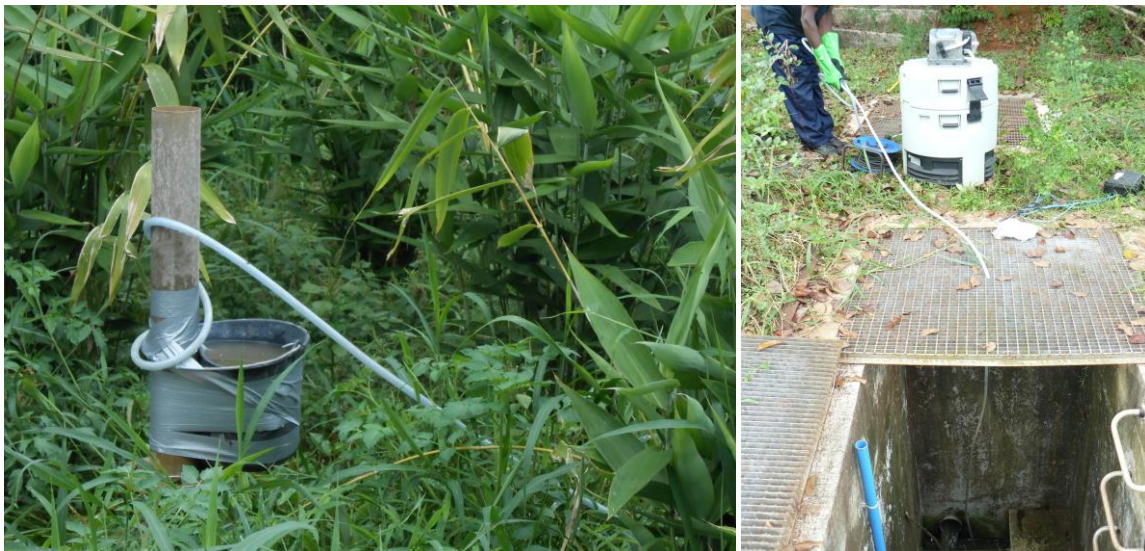
Figure 14 : Installation des préleveurs pour le bilan.
A gauche : en entrée sur le filtre, à droite : en sortie du filtre, au niveau du canal en V. © Irstea

La campagne de 2012 a montré des différences significatives sur les eaux brutes à l'entrée de la station avec ce qui était observé précédemment. Un temps de séjour trop long dans le poste de refoulement a été démontré, lié entre autre à un dysfonctionnement des poires de niveau. Ce problème n'ayant pas été résolu, et du fait qu'il entraîne une décantation dans le poste de refoulement, les prélèvements faits dans le poste ne sont plus représentatifs de ce qui est réellement envoyé sur le filtre. Il a donc été décidé de déplacer le point de prélèvement directement au niveau du filtre (figure 14). Un préleveur réfrigéré a été installé sur le filtre en fonctionnement, le seau de collecte des effluents

accroché à la cheminée d'alimentation. En sortie de FP, un second préleveur réfrigéré a été installé dans le canal en V.

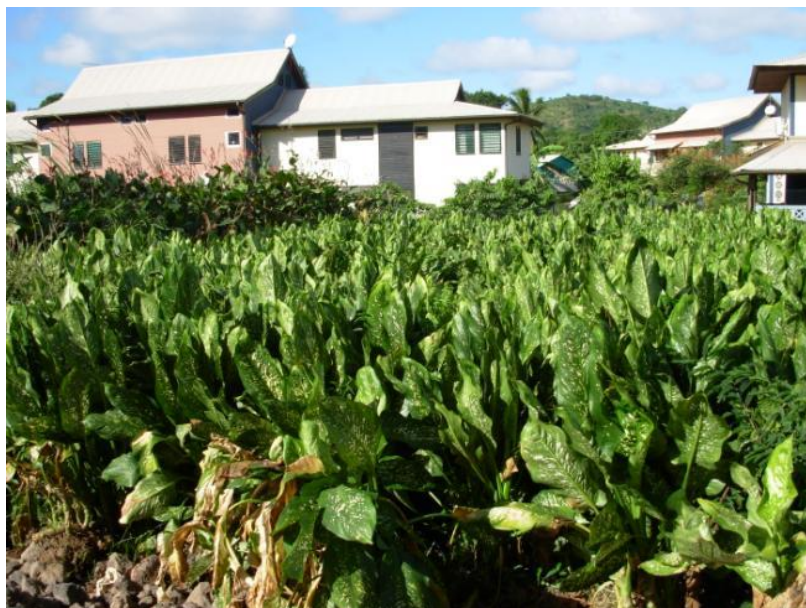
Figure 17 : Totorossa, juin 2006 : Filtre B2 planté de *Dieffenbachia* maintenu en fonctionnement

Suite aux premières mesures, notamment de la consommation en eau potable, la charge réelle a été estimée à 74 EH avec de très bonnes performances épuratoires, des travaux ont été décidés durant l'été 2006 pour ne maintenir qu'un seul filtre en fonctionnement (le filtre N°B2, planté de *Dieffenbachia* Figure 17). Le dimensionnement a alors été ramené de 6 à 3 m²/EH.

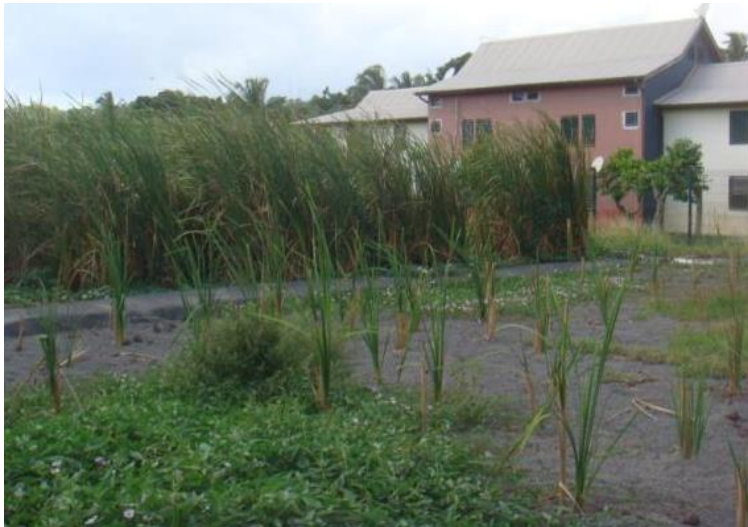
Figure 19 : Totorossa, mai 2010 : au premier plan, le filtre B2 avec les *Dieffenbachia* arrachées et replantation de *Typha augustifolia* et au second plan, le filtre B1 planté de *Typha augustifolia*. © Dirk Esser

En Mai 2010, une campagne a été réalisée selon le modèle de 2 filtres horizontaux en série (filtre B1 puis du filtre B2), tous deux plantés de *Typha augustifolia* (Figure 19).

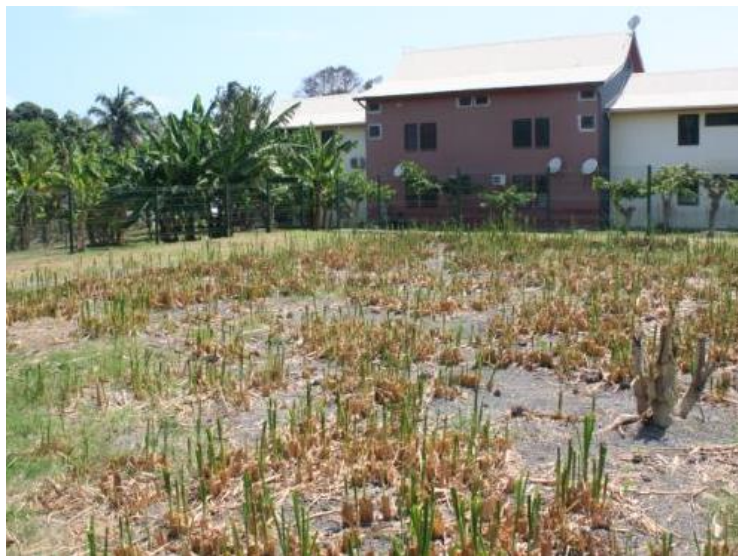
Figure 20 : Totorossa, novembre 2012 : Filtre B1 planté de *Typha augustifolia* récemment fauchardées

Alors que les suivis suivant devaient s'effectuer selon le même modèle, lors de la campagne de 2012, l'équipe d'Irstea a trouvé la station dans un piteux état : le décanteur primaire débordait et les eaux brutes se répandaient à la surface, allant même jusqu'à remplir le poste de refoulement en aval. Une des deux pompes de refoulement était au sol en dehors du poste, apparemment hors service tandis que la seconde fonctionnait en continu. Aucun écoulement n'était perceptible dans le canal en V, les vannes d'évacuation des effluents en sortie de filtre étaient toutes fermées. Les filtres semblaient fonctionner en circuit fermé.

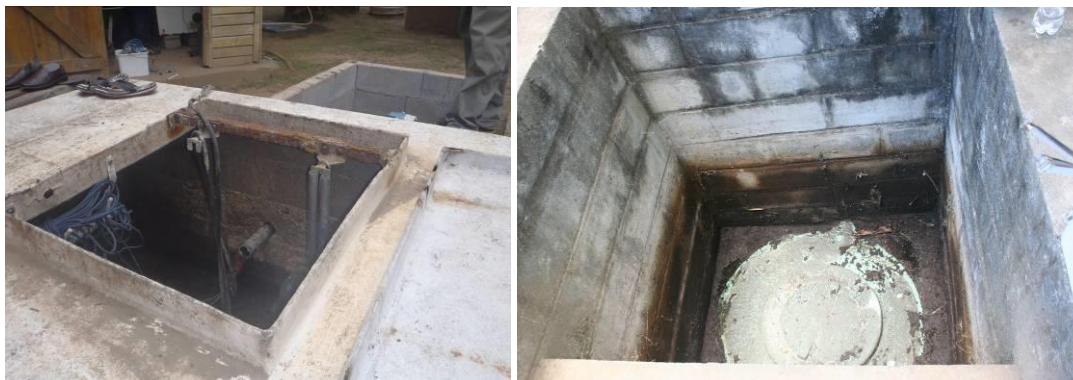
Figure 21 : Totorossa : débordement du décanteur après mise en charge

A gauche : niveau très haut dans le poste d'entrée, mercredi 14 novembre 2012

A droite : dépôt sur le capot de protection du décanteur (jeudi 15 novembre 2012) avec les traces du débordement de la veille (vidange indirecte par pompage et injection sur les filtres)

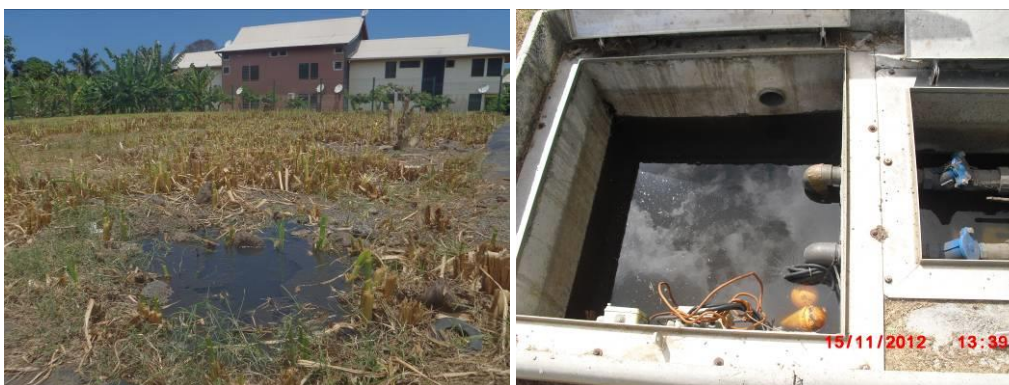
Figure 22 : Totorossa, fonctionnement à circuit fermé

A gauche : flacage sur le filtre B1 (mercredi 14 novembre 2012)

A droite : mise en charge du poste intermédiaire (jeudi 15 novembre)

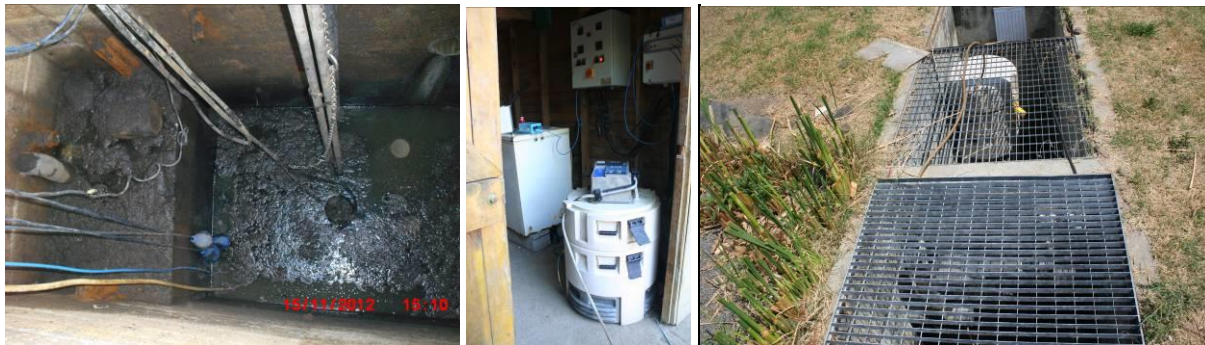
Figure 25 : Installation des préleveurs pour le bilan

Un des deux préleveurs du SIEAM n'était pas réfrigéré (la réfrigération ne fonctionnait pas). Ce dernier a été installé dans le poste d'entrée. La crépine a été positionnée dans poste de refoulement en entrée. Le préleveur réfrigéré a été installé en sortie de FP dans le T au niveau du canal en V (Figure 25).

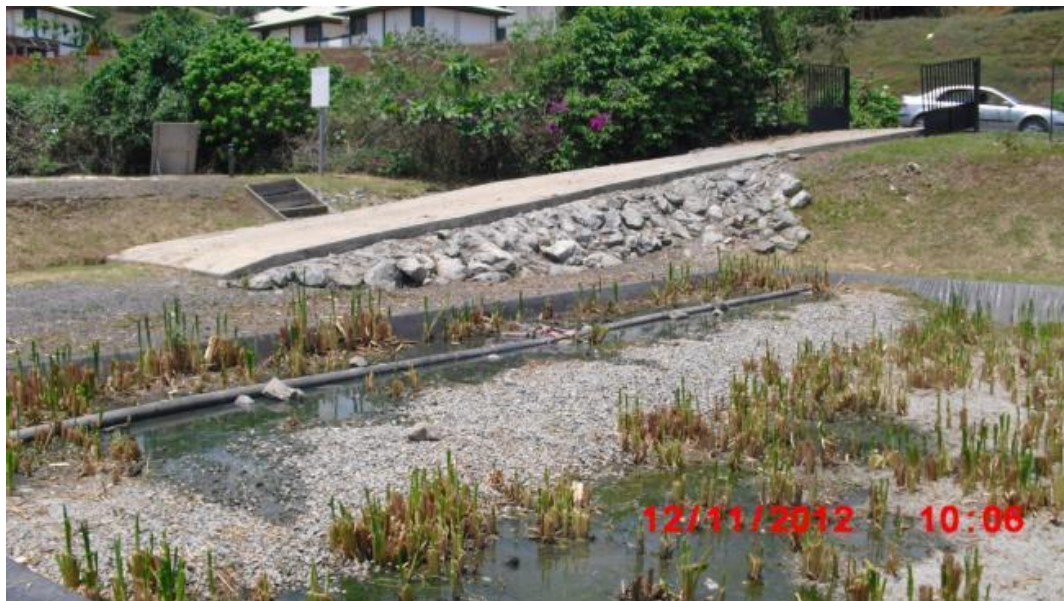
© Dirk Esser
Figure 26 : Etat du filtre planté en novembre 2012

Selon le service exploitation du SIEAM, il n'y a jamais eu de problèmes d'odeurs, ni de moustiques depuis que le DEWATS a été installé, malgré la présence d'eaux stagnantes.

Le technicien du SIEAM a pu nous communiquer les informations suivantes sur l'état de la station en avril 2014 : les travaux de remplacement du grillage demandés depuis novembre 2012 n'ont toujours pas été entrepris. De ce fait, rien ne limite l'accès des riverains à la station. Il y aurait de nombreux actes de malveillance entraînant la dégradation du site (plantes, ouvrages). Le flexible du siphon n'a toujours pas été remplacé et les filtres ne sont toujours pas alimentés par bâchées.
