ETUDE DIAGNOSTIQUE

SYSTEMES DE DISTRIBUTION D'EAU A AMBOVOMBE

Ville d'Ambovombe

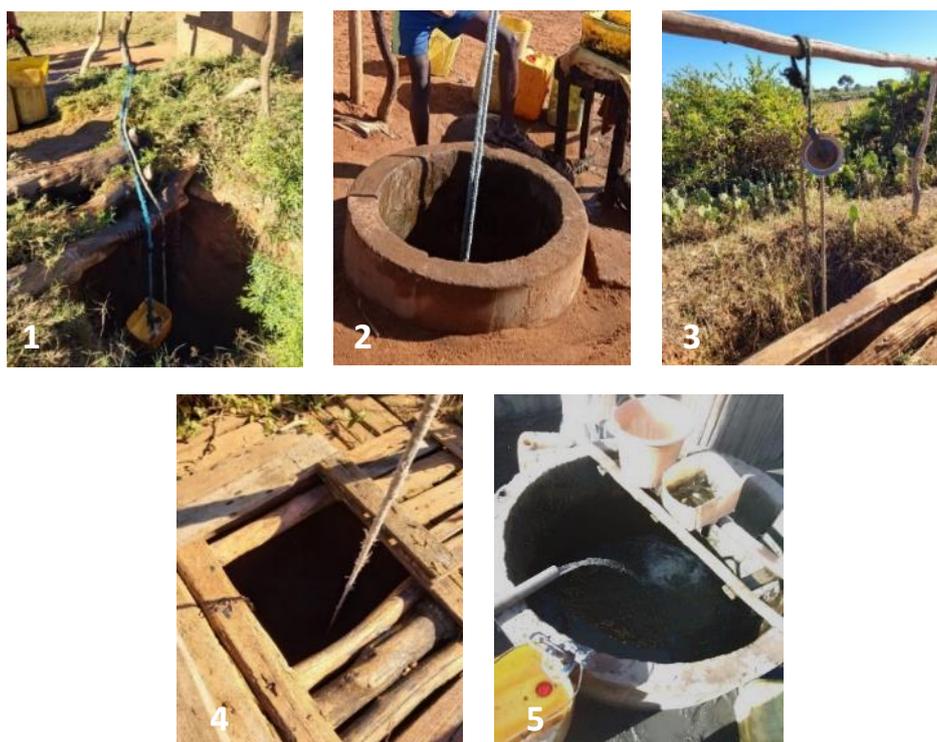
Figure 2. Photos prises lors de la visite de puits de particuliers.

Environ 90% des puits visités possèdent un système de poulie pour faire descendre un seau, 30% sont busés et 20% ont un couvercle en bois - installé seulement la nuit. Certains puits sont accompagnés d'un bassin de rétention pour stocker l'eau avant qu'elle ne soit chargée sur les charrettes. La profondeur des puits est en moyenne de 18 m.

1- Puit traditionnel ; 2- Puit busé ; 3- Système de poulie ;
4- Structure couvrante en bois ; 5- Bassin secondaire de stockage de l'eau

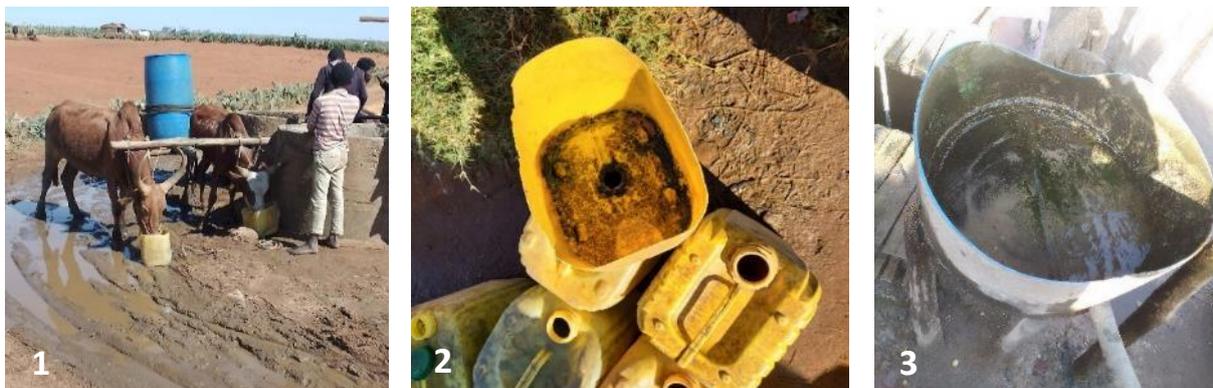
De manière générale, nous avons observé que l'environnement et les pratiques ne favorisent pas de bonnes conditions d'hygiène et sont susceptibles d'engendrer une contamination des sources. Avec la venue des charretiers, les animaux (zébus, chèvres, moutons, etc...) sont nombreux dans la zone et des défécations sont régulièrement observées aux abords des puits. Les seaux utilisés pour prélèvements dans les puits sont sales, déposés sur le sol et servent parfois d'abreuvoir aux animaux. Certains réservoirs et entonnoirs sont recouverts d'algues et/ou de boue.

Figure 3. Photos prises lors de la visite de puits de particuliers
1- Photos de seu de prélèvement ; 2&3- Entonnoirs de transfert

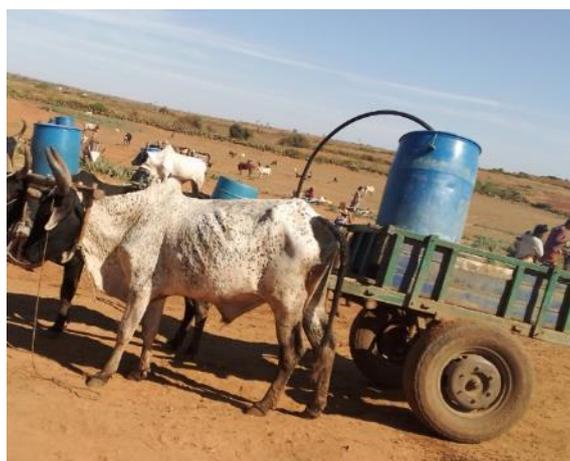
Figure 7. Photo d'une charrette tirée par 2 zébus contenant un réservoir 250L.

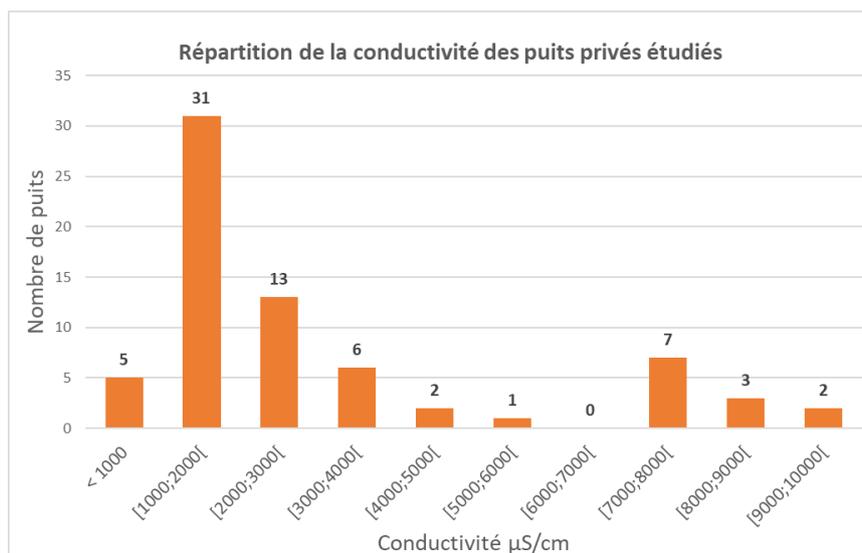
Une mesure de la conductivité a été réalisée sur 78 ouvrages, parmi eux 65% ont une conductivité inférieure à 3000 $\mu\text{S}/\text{cm}$. Pour les 70 puits analysés, 75 % ont une conductivité inférieure à 3000 $\mu\text{S}/\text{cm}$, comme le montre le graphique ci-dessous (cf. Figure 12).

Figure 12 : Répartition des conductivités mesurées sur le secteur d’étude en $\mu\text{S}/\text{cm}$

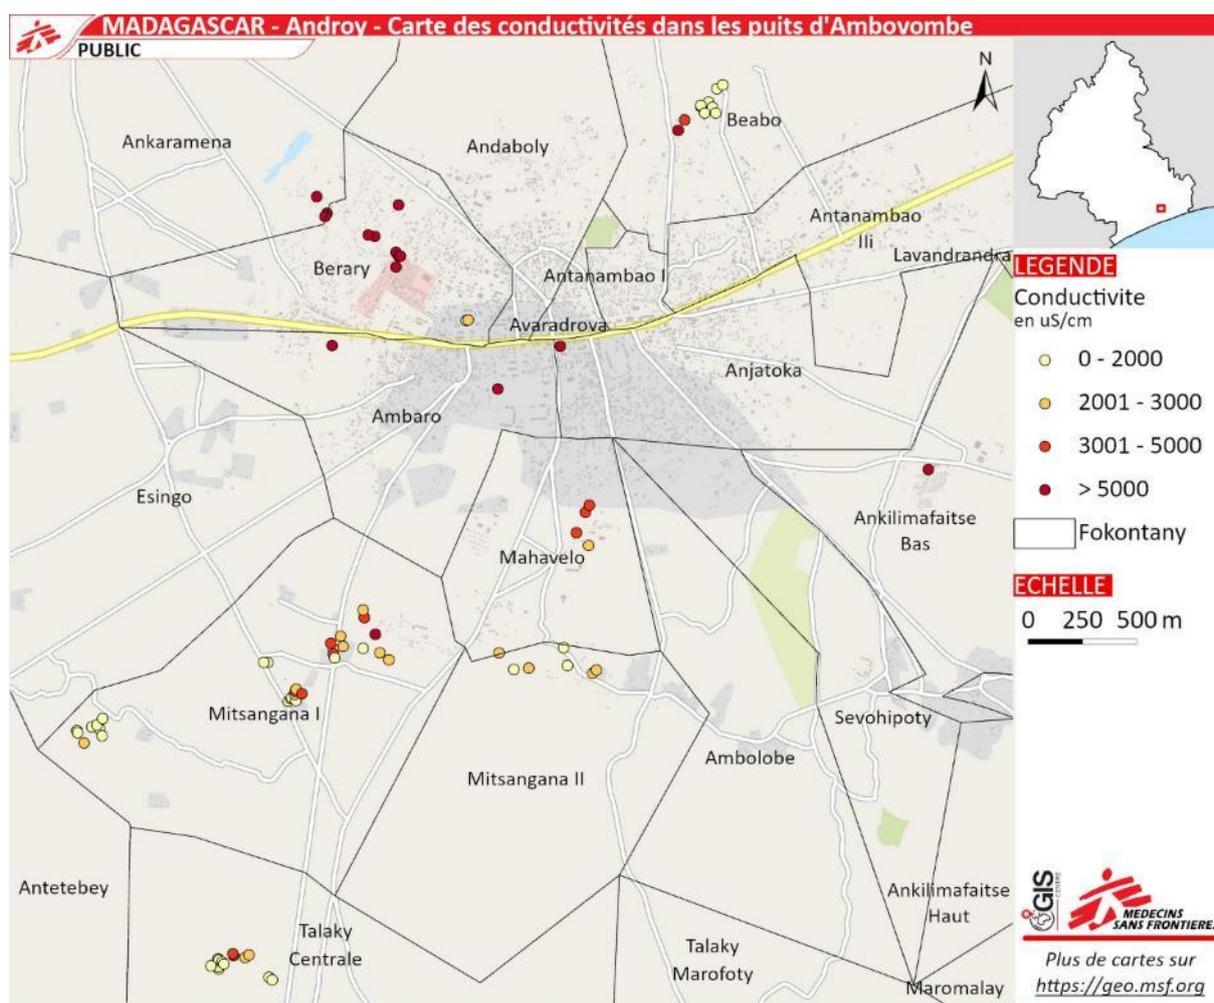
La carte ci-dessous (cf. Figure 13) représente les conductivités mesurées pour les points d'eau analysés incluant les puits de l'AES et les PPMH.

Figure 13. Carte des taux de conductivité mesurés sur les points d'eau autour d'Ambovombe entre Juillet et Août 2022.

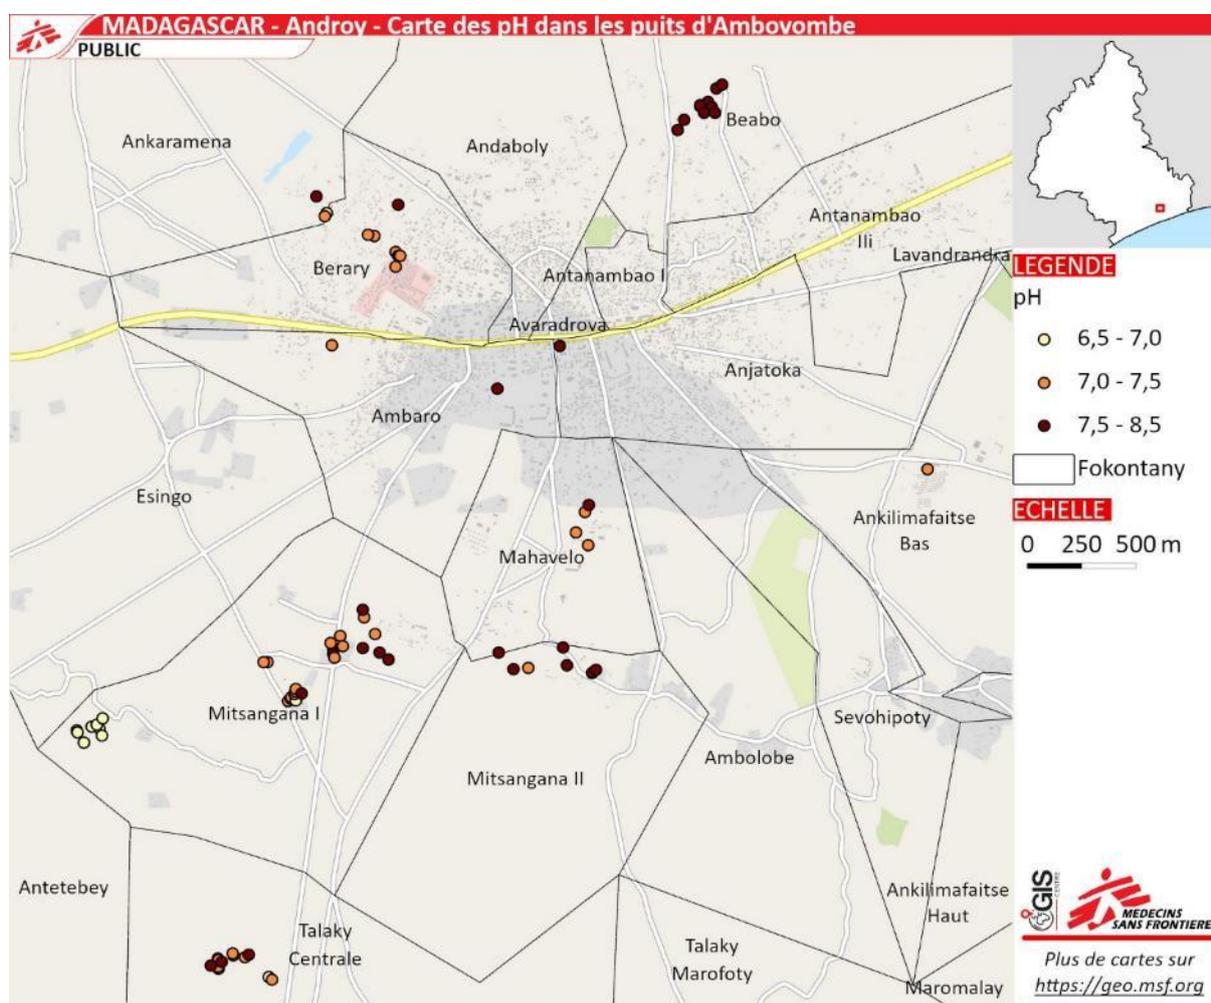
Des mesures de pH ont été réalisées sur 69 puits, toutes les mesures varient entre 6,50 et 8,5 (cf. Figure 14). Il en est de même pour les 4 puits de l'AES, les 3 PPMH et le forage de Fraternidad.

Figure 14. Carte des mesures de pH des points d'eau autour d'Ambovombe entre Juillet et Août 2022.

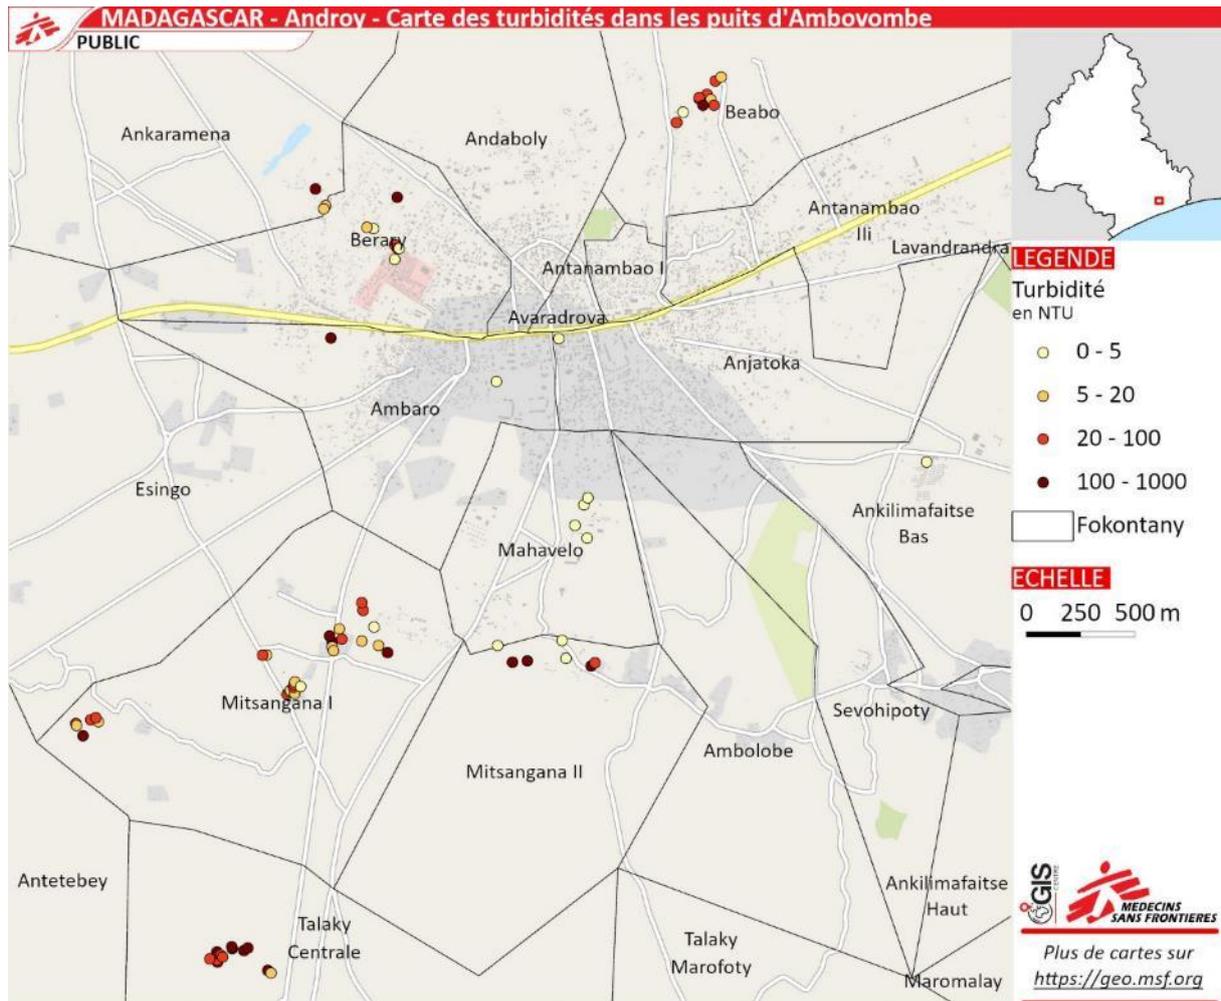
La turbidité a été mesurée sur 58 puits. Parmi eux, seuls 7 puits ont une turbidité inférieure ou égale à 5 N.T.U et 10 puits ont même des turbidités supérieures à 200 N.T.U (cf. Figure 15).

Figure 15. Carte des mesures de la turbidité des points d'eau autour d'Ambovombe entre Juillet et Août 2022.

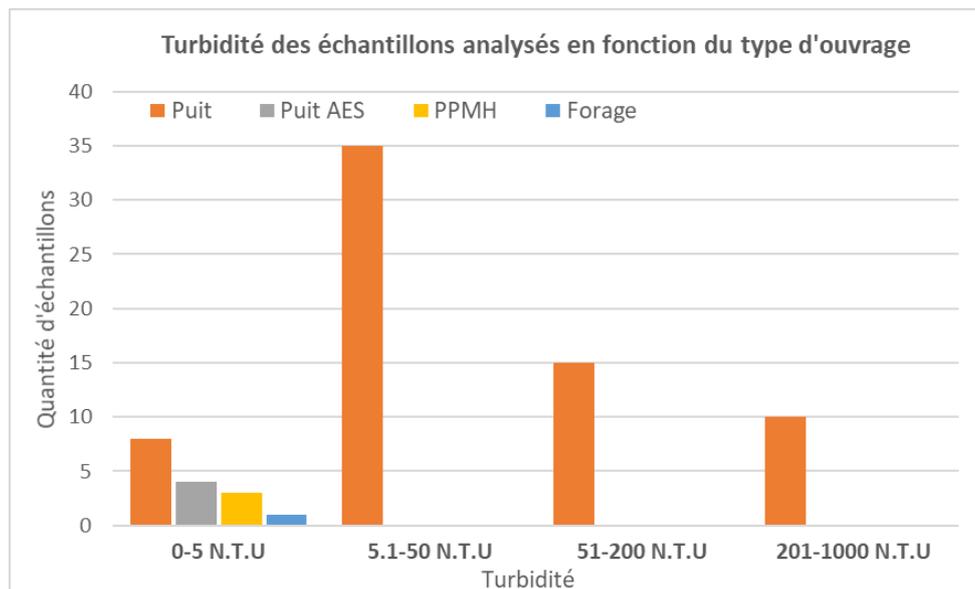
Les 4 puits de l'AES et les 3 PMH fonctionnelles ont quant à eux des turbidités inférieures ou égale à 5 (Cf. Figure 16). Comme nous pouvons nous y attendre, le forage analysé lors de l'étude possède la plus faible turbidité, soit 0,3 N.T.U.

Figure 16. Nombres d'échantillons mesurés avec différents taux de turbidité en fonction du type de point d'eau.

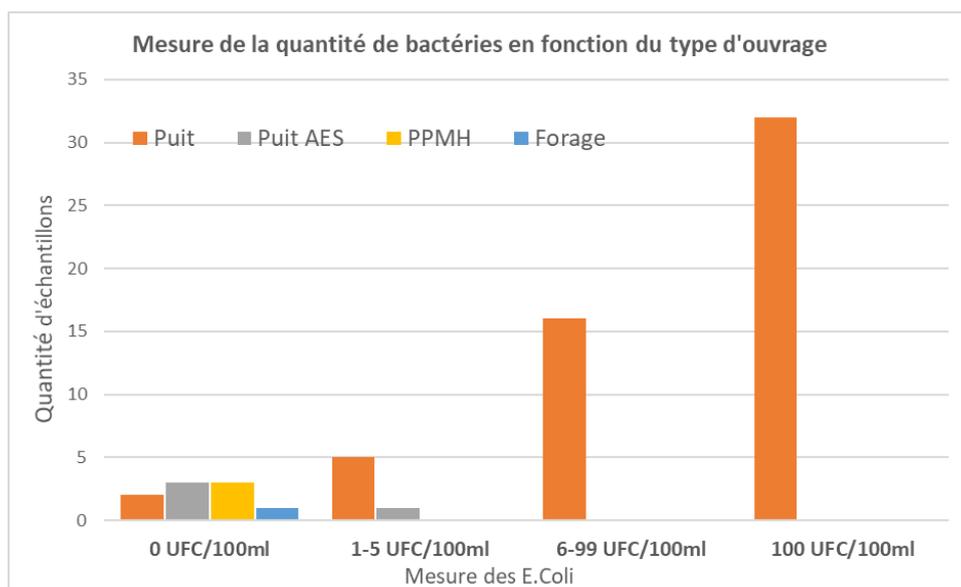
A titre de comparaison, le forage, les 3 PPMH et 3 des puits de l’AES sont négatifs aux bactéries E.Coli (cf. Figure 17). Pour le dernier puit de l’AES, une unité a été mesurée. Cette contamination se confirme par la suite avec les analyses du laboratoire Pasteur (cf. 5.4. Analyses laboratoires).

Figure 17. Nombres d'échantillons mesurés avec différents taux de bactéries E.Coli en fonction du type de point d'eau.

Cela montre que l'installation d'un système de prélèvement par pompage protège l'eau de la contamination. Alors que pour les puits, la contamination est quasi systématique. Elle est due à la fois à un manque d'infrastructure mais aussi aux mauvaises conditions et pratiques d'hygiène.

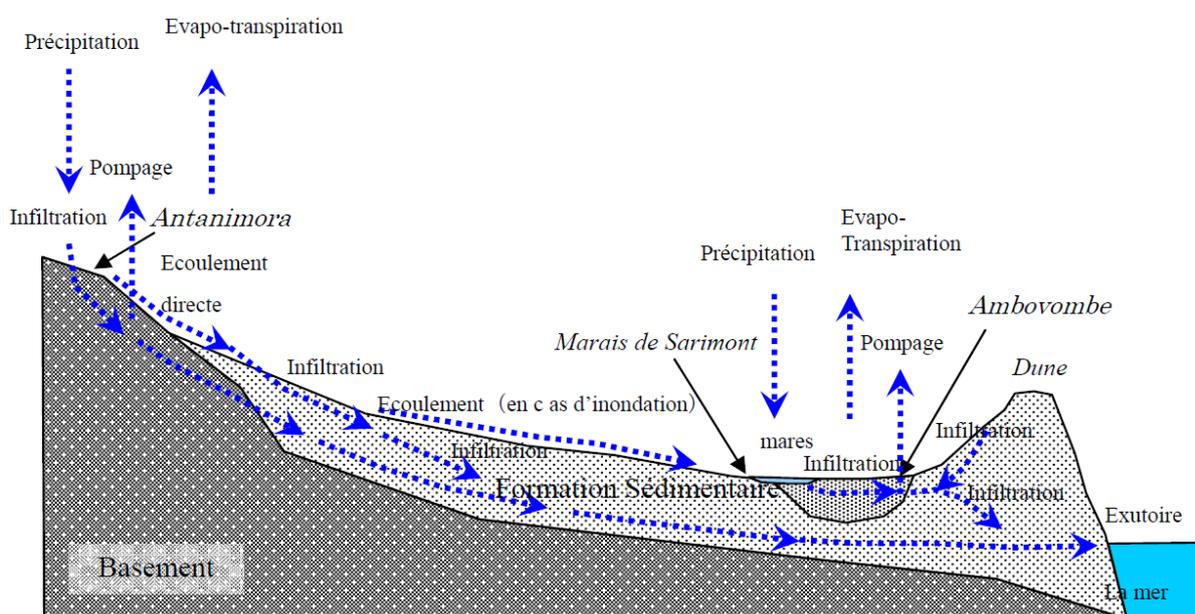
Le fonctionnement général du cycle hydrologique et hydrogéologique du sud de la région de l'Androy a été schématisé de façon simplifiée par la JICA en 2006 (Figure 18). Ce schéma conceptuel ne tient pas compte de la diversité des formations sédimentaires mais expose les principaux transferts possibles au sein de l'hydrosystème.

Figure 18: Schéma du cycle hydrologique du bassin d'Ambovombe (JICA 2006)

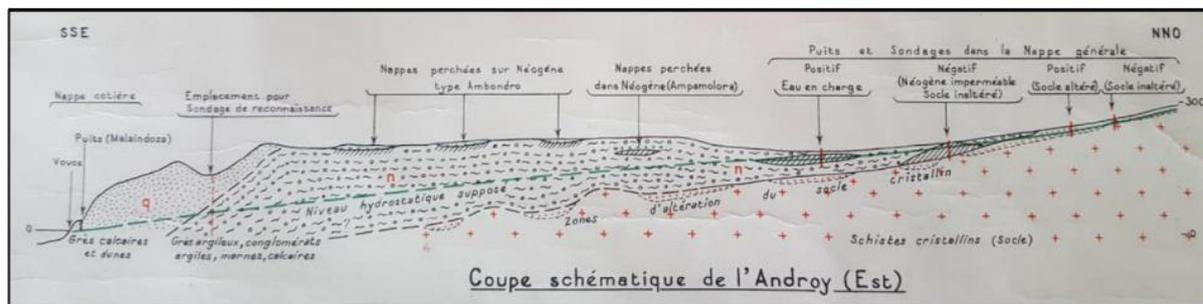
ces dépôts sur le socle (Figure 19). Il met ici en évidence les systèmes de nappes perchées, représentant de l'eau exploitable tout ou partie de l'année, déconnectées entre elles et déconnectées des masses d'eaux souterraines principales se trouvant dans les sédiments plus anciens sous-jacent, dont le niveau est représenté en vert sur le schéma. Ce schéma conceptuel est aujourd'hui en partie remis en question avec la découverte récente que la pluviométrie n'influence pas directement la recharge des nappes perchées (JICA 2006, BushProof 2018), mais qu'un apport souterrain depuis le nord de la zone d'étude contribue également à l'équilibre de la masse d'eau.

Figure 19: Coupe Géologique simplifiée du bassin sédimentaire à l'Est de la région Androy (Arouze, 1957)

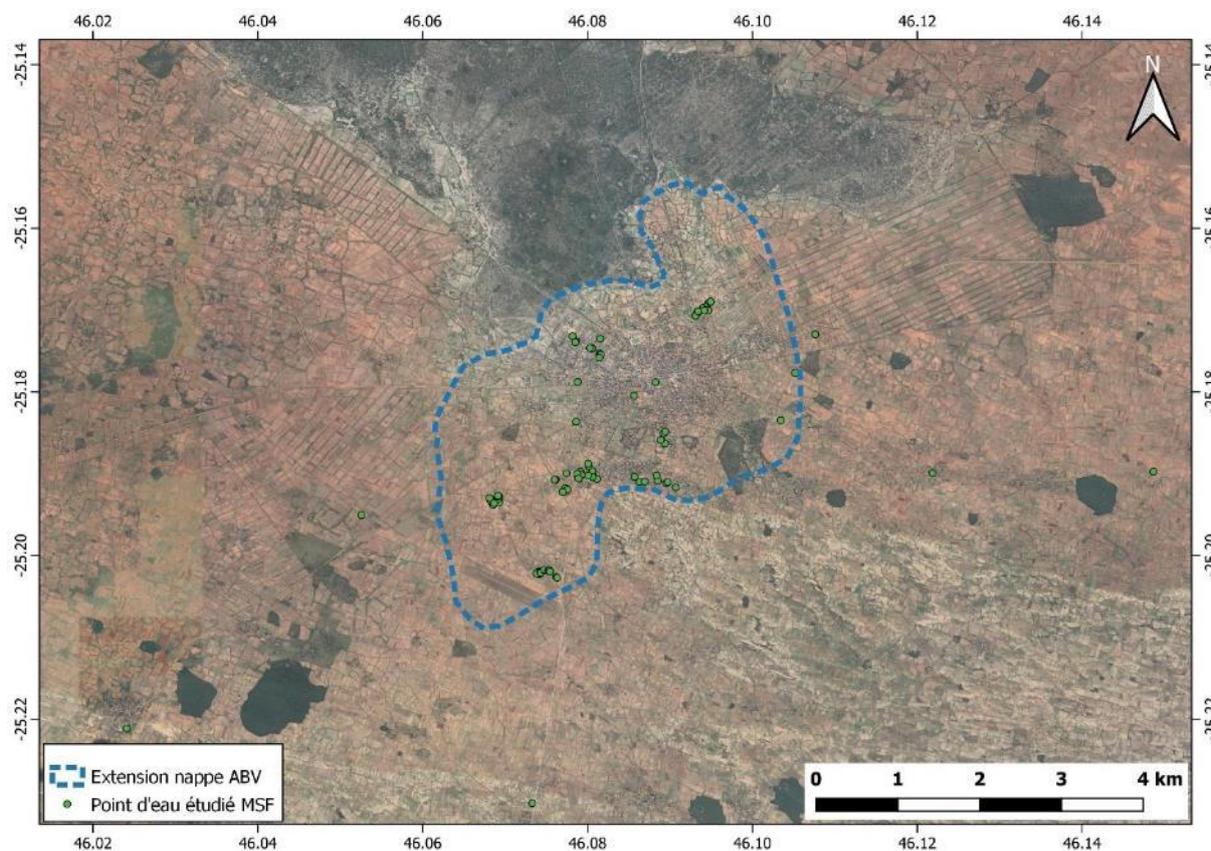
A partir de l'étude des cartes géologiques existantes (1/100 000 H.B. 1974, 1/500 000 MEM 2008), du Modèle Numérique de Terrain (SRTM 30m), de la compilation de tous les points d'eau répertoriés sur le secteur (BushProof 2018, MSF 2022) et des observations in-situ, un nouveau tracé du contour de la nappe d'Ambovombe a été réalisé (Figure 20). Tandis que l'étendu de l'aquifère principale est de l'ordre de 15 km², son épaisseur est hétérogène et les observations montrent que la partie saturée de cette aquifère sableux, où se trouve l'eau exploitable, peut présenter une hauteur de plus d'1 m comme une hauteur de 0,1 m, le même jour, suivant le point d'observation. En saison sèche, certains puits vont même être taris tandis que d'autres continuent de produire de l'eau.

Figure 20: Surface probable de la nappe "perchée" d'Ambovombe (MSF 2022)

En raison de cette géométrie complexe, l'évaluation du volume d'eau total mobilisable de l'aquifère d'Ambovombe ne peut donc pas se faire aisément. Une telle surface d'aquifère, relativement réduite, avec un si petit horizon saturé nécessite dans tous les cas d'être vigilant quant à son exploitation, surtout si les années avec des saisons sèches très marquées se multiplient.

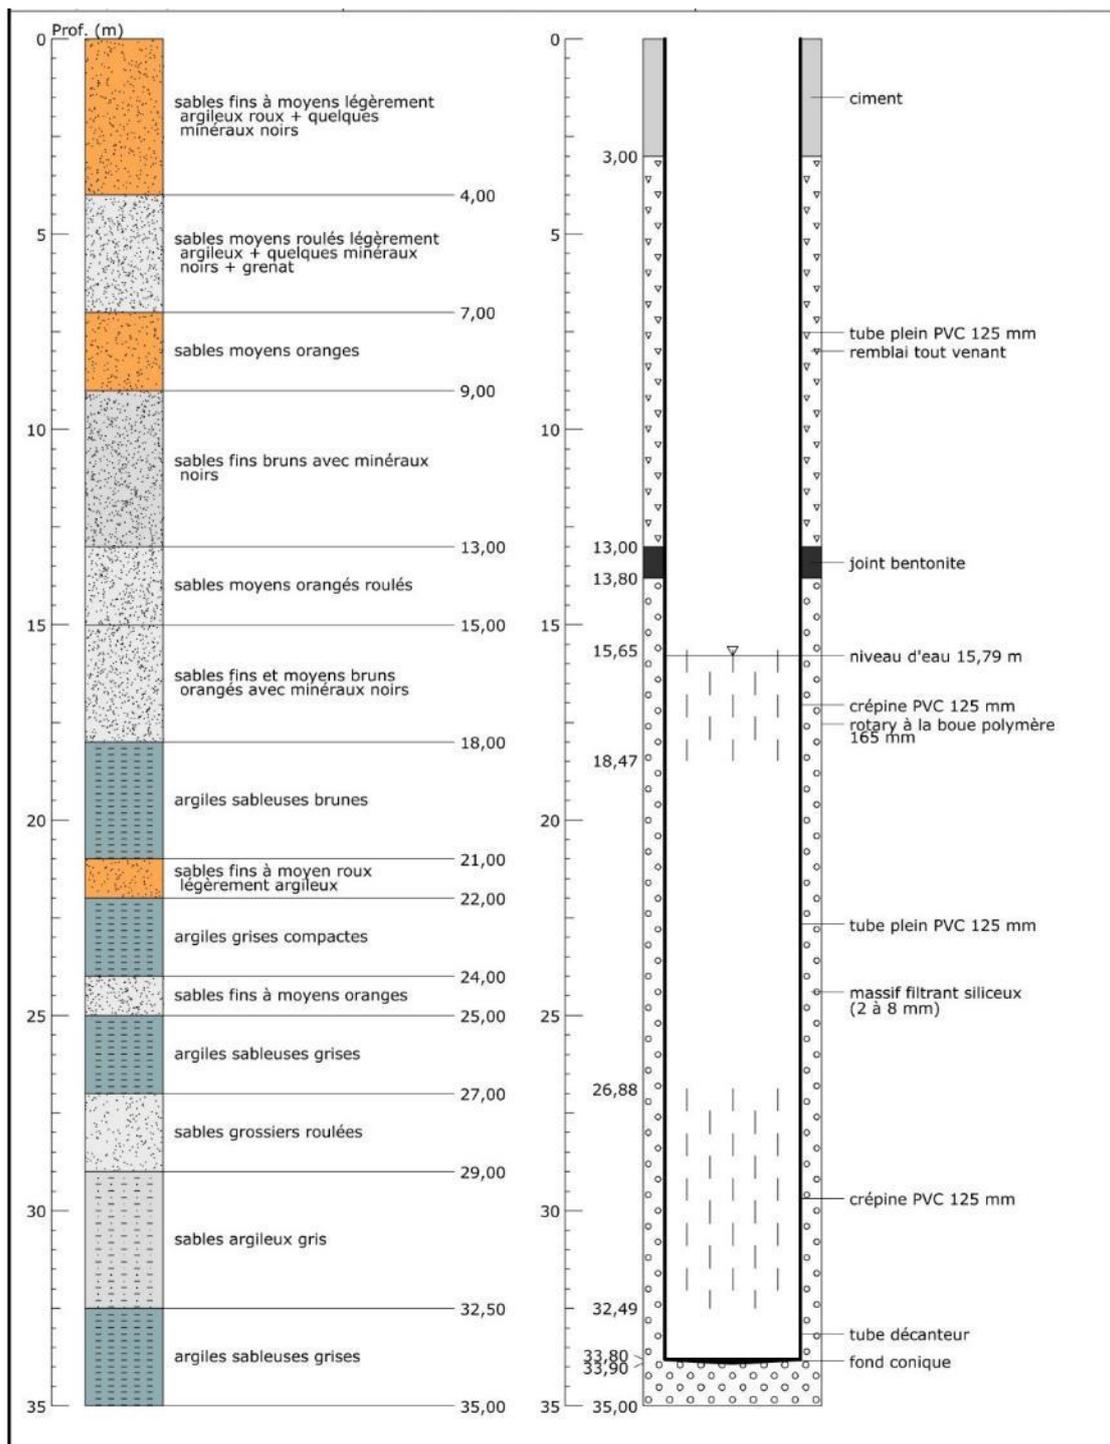
En mai 2022, le forage de l'hôpital d'Ambovombe a traversé intégralement les dépôts sableux contenant la nappe perchée de Ambovombe exploitée par les différents puits évoqués dans ce rapport. La foration fut poursuivie jusqu'à 35 m et a permis de mettre en évidence une succession de couches argileuses et sableuses d'ordre métrique (Figure 21). La présence d'eau a été détectée non seulement dans la nappe de surface entre 16 et 18 m/sol, habituellement exploitée par l'ensemble des puits, mais aussi en profondeur entre 27 et 29 m/sol. Des tubes crépinés ont été installés face aux deux formations sableuses productrices.

Figure 21: Coupe technique et lithologique du forage de l'hôpital d'Ambovombe (MSF 2022)

A 160 m de ce forage, le puits proche des bureaux du PAM, exploitant uniquement la nappe de surface, produit une eau ayant une conductivité de 6350 $\mu\text{S}/\text{cm}$. Le forage de l'hôpital, après équipement et développement, produit une eau à 1920 $\mu\text{S}/\text{cm}$.

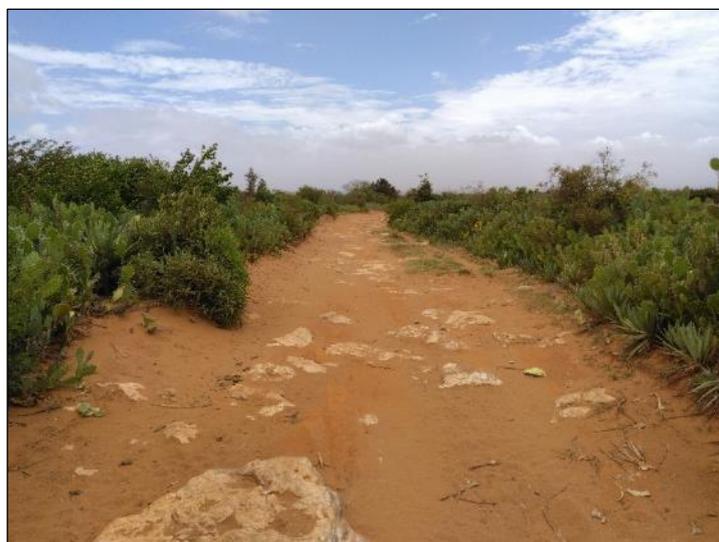
Différents dépôts calcaires, d'épaisseur d'ordre métrique et d'extension très réduite (quelques centaines de mètres carrés) sont visibles tout autour d'Ambovombe, que ce soit au sud en direction de la côte, ou plus au nord le long de la RN13 et en direction de Ifotaka (Figure 22).

Figure 22: Croûte calcaire affleurante à 12 km d'Ambovombe, sur le fokontany de Botreoke, pouvant influencer la minéralisation des eaux souterraines (MSF 2022)

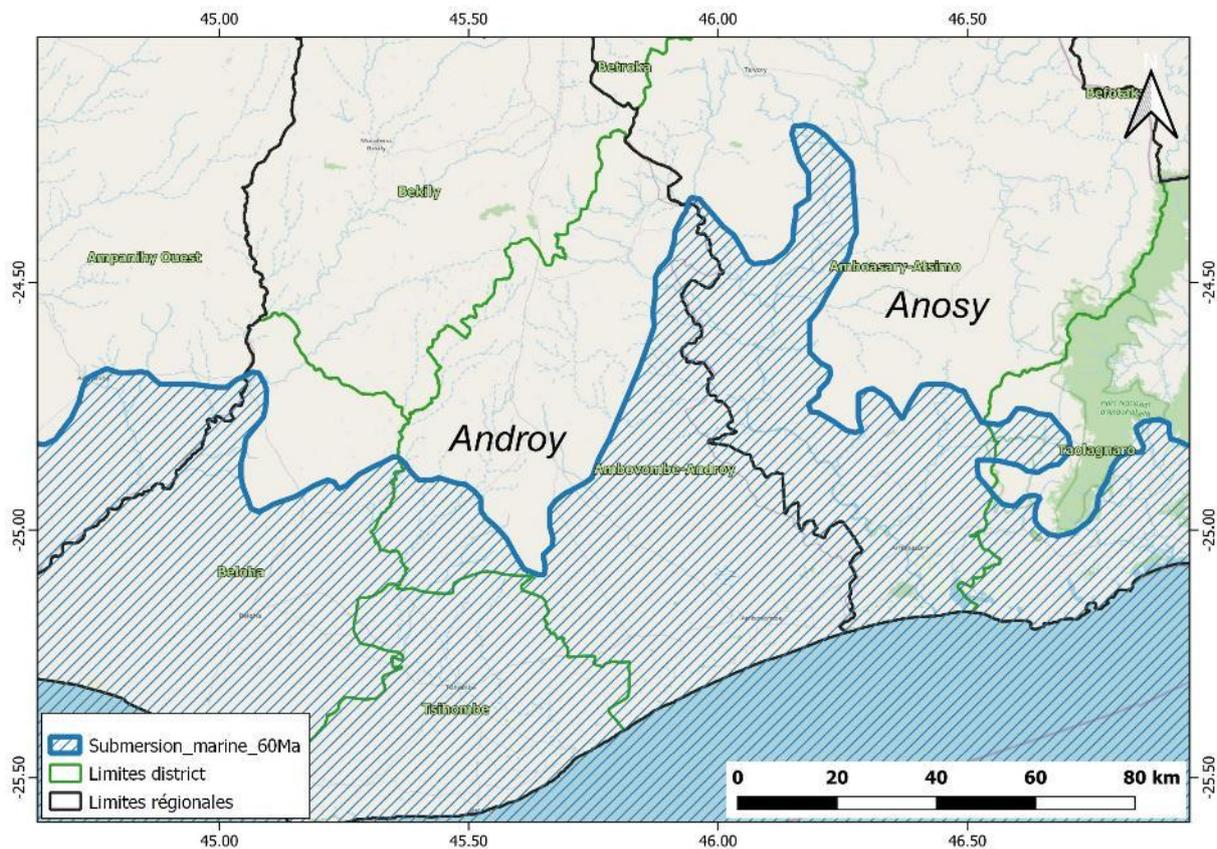
Les différentes observations sur la région d'Androy et d'Anosy (N. Brisset, MSF 2022) montrent que l'altitude de ces formations calcaires ne dépassent pas 230 m. Selon une étude de Exxon (1988), le niveau d'eau marin sur la Terre entre 80 et 60 Millions d'années était à une altitude de plus de 200 m par rapport à l'actuel. Ces roches ont ainsi probablement été créées lors des derniers événements majeurs de montée du niveau de la mer, et des lagunes liées à cet ancien trait de côte existaient certainement bien à l'intérieur du territoire. Différentes zones de dépôts calcaires et évaporitiques, pouvant être des sources de sels minéraux pour les eaux souterraines, ont ainsi été créées. Une représentation de cette zone inondée du sud de Madagascar, réalisée à partir du Modèle Numérique de Terrain, est présentée en Figure 23.

Figure 23: Submersion marine à la fin du Crétacé, vers 60 Ma (N.Brisset, MSF 2022)

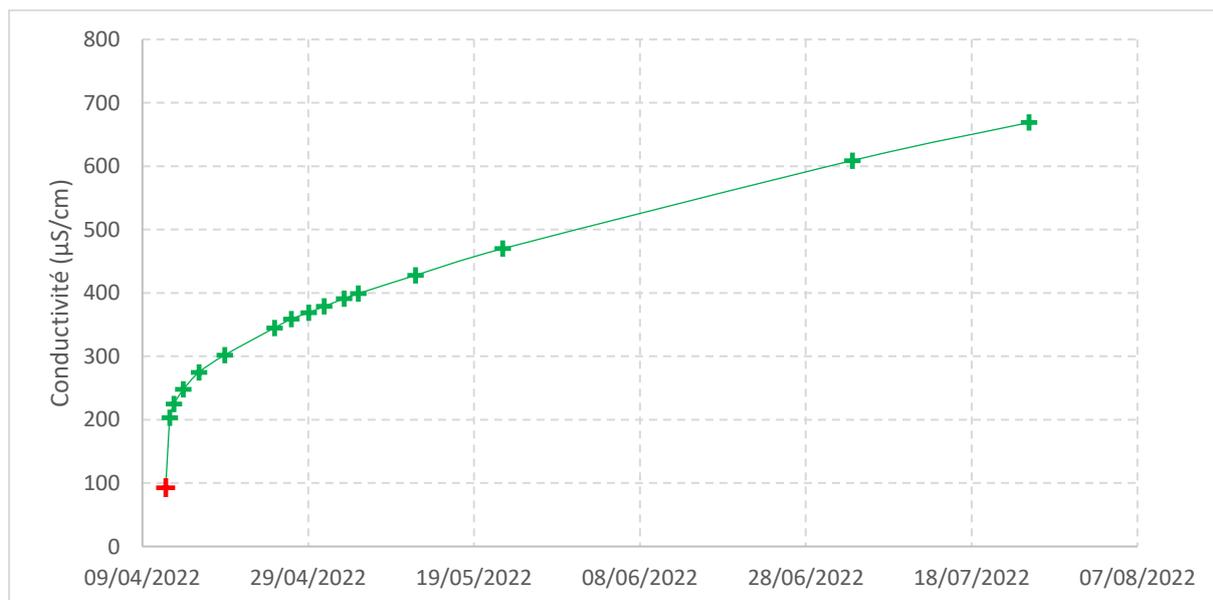
Tandis que l'origine de la salinité des eaux souterraines est expliquée par différentes théories (cf. début de ce chapitre), les échanges eau/roche, avec la mise en solution des minéraux, ont pu être testé de façon expérimentale. Un échantillon de roche évaporitique fût prélevé au niveau du fokontany de Elomaka sur le district de Amboasary. Après l'avoir plongé dans 3 litres d'eau ayant une conductivité connue de 93 $\mu\text{S}/\text{cm}$, un suivi régulier de l'évolution de la conductivité a été entrepris durant 16 semaines (Figure 24).

Figure 24: Evolution de la conductivité électrique de l'eau en contact avec une roche calcaire prélevé à Elomaka (N.Brisset, MSF 2022)

On peut voir une nette augmentation de la minéralisation de l'eau dès les premiers jours de l'expérience, puis une augmentation constante de la charge minérale sur les semaines suivantes, avec une eau qui est passée de 93 $\mu\text{S}/\text{cm}$ à 669 $\mu\text{S}/\text{cm}$ en trois mois et demi. L'effet d'enrichissement en minéraux de l'eau résiduelle par évaporation a été limité par l'utilisation d'un couvercle sur le récipient. Les analyses d'ions majeures de cette eau pourront permettre de confirmer si cette augmentation de conductivité est dû à l'acquisition d'un faciès chloruré-sodique, qui est responsable du fort goût « salé » de l'eau, ou si ce sont d'autres sels minéraux qui en sont à l'origine. Si la première possibilité se révèle être la bonne, il peut être avancé avec plus de certitude que les dépôts d'origine marines et lagunaires sont bien responsables de la salinité des eaux souterraines dans les aquifères du même type que celui d'Ambovombe.
