Prospection hydrogéologique sur l'Androy pour la réalisation de six forages prospectifs

Nicolas Brisset

Décembre 2022

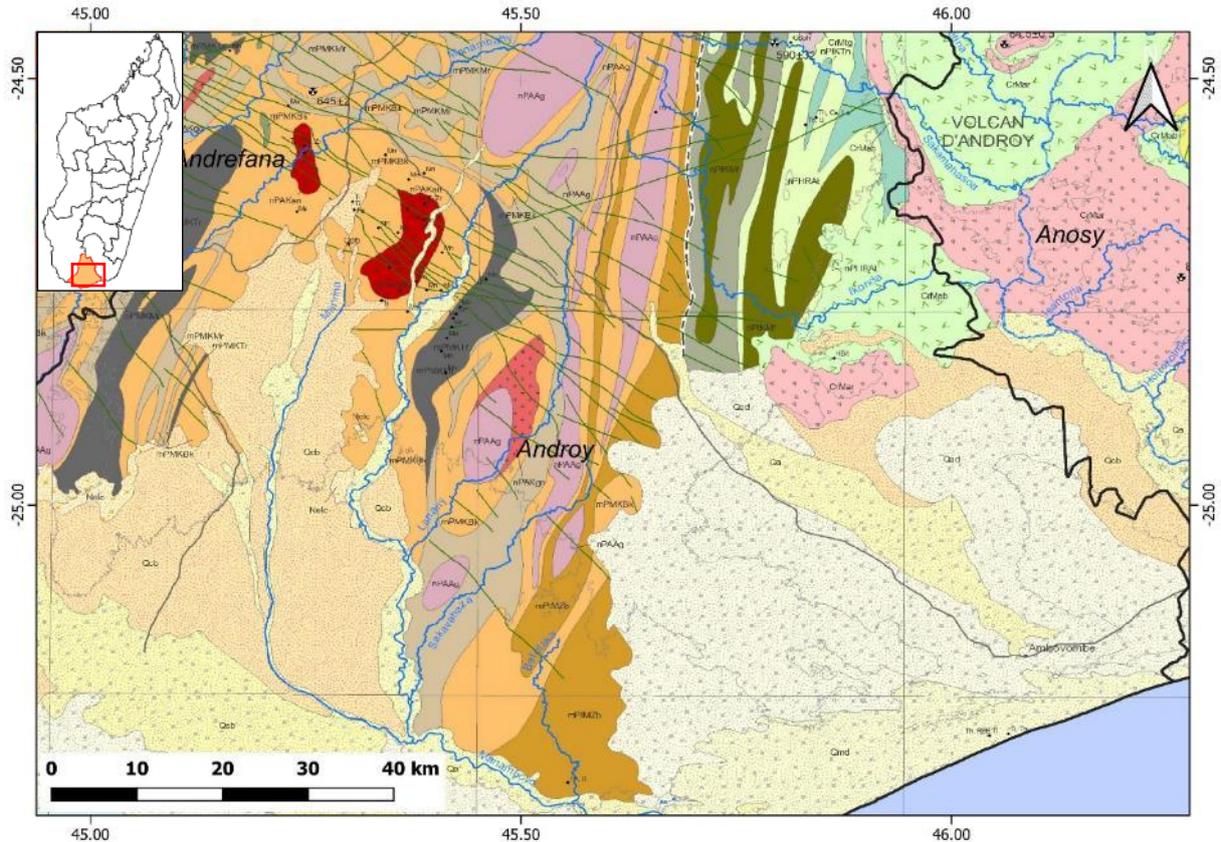
Figure 1: Géologie du Sud de Madagascar, centrée sur la région d'Androy (source MMRS). En blanc et jaune les bassins sédimentaires, en vert clair et rose le massif volcanique, les autres couleurs traduisent les roches cristallines

Les fractures sont les principales structures drainantes au sein du socle rocheux et constituent ainsi les objets les plus importants pour la recherche d'eau souterraine dans ce milieu. A l'échelle de la commune, il a ainsi été mis en évidence deux grandes familles de fractures d'orientation N60 et N135 (Figure 39). Tandis que la première n'avait pas été mise en évidence par l'analyse des images satellite et photos aériennes, la seconde correspond à des directions de linéaments déjà mis en lumière et également aux accidents tectoniques régionaux affichés sur la carte géologique au 1 :500 000 (Figure 1).

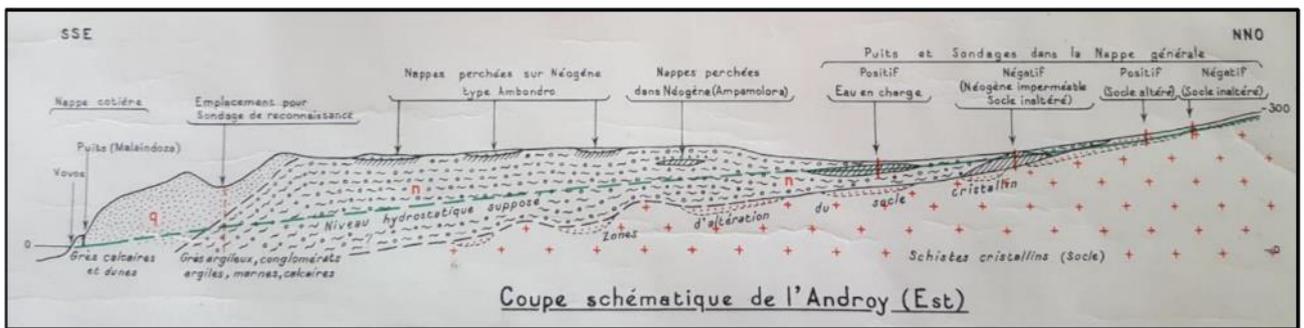
Figure 2: Coupe géologique simplifiée à l'Est d'Androy (Arouze, 1957)

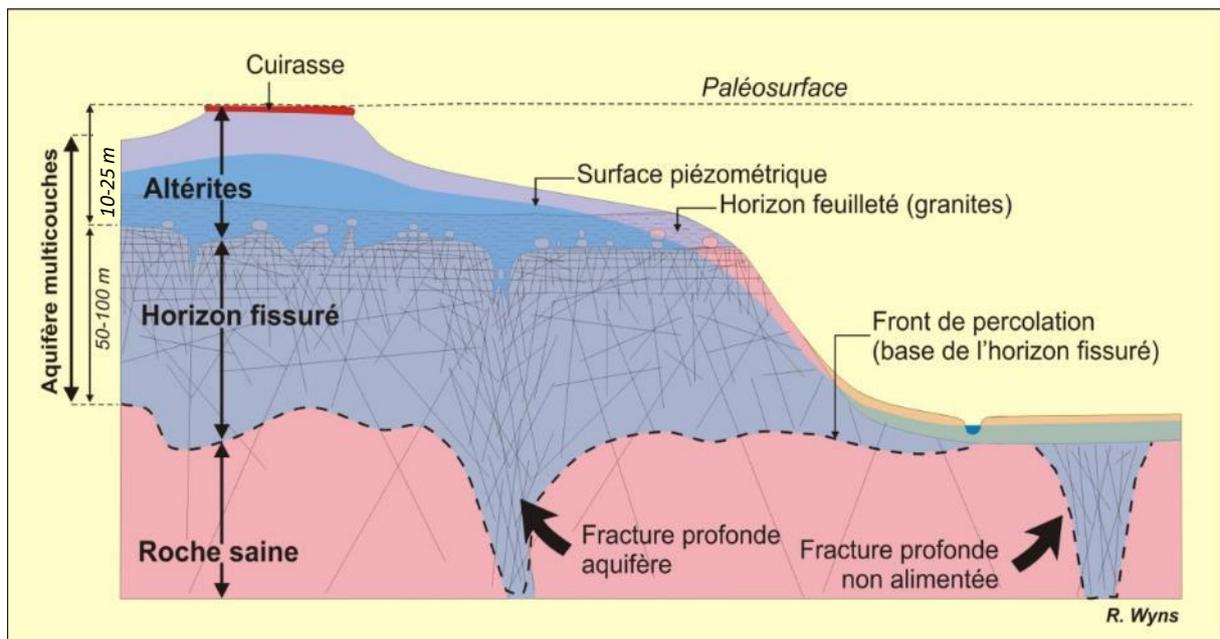
Il a été identifié que l'essentiel de la réserve en eau souterraine de la zone cristalline est situé dans les aquifères de socle (Wyns et al., 2006), dans la partie profonde des profils d'altération, au niveau de l'horizon fissuré (Figure 3). Dans la région Androy, une campagne de 150 forages réalisés sur la commune d'Antanimora au début des années 1990 appuie également ce concept (Bergeron, 1995).

Cet horizon fissuré, situé sous les altérites, est lié au développement de l'altération au sein de la roche dure. Il est caractérisé par un réseau très dense de fractures interconnectées, dont la fréquence décroît avec la profondeur. Ces fractures résultent du gonflement de certains minéraux, principalement la biotite (mica noir) au stade précoce de l'altération.

Figure 3: Importance du profil d'altération pour l'eau mobilisable dans les aquifères de socle (Wyns, 2006)

Les propriétés hydrogéologiques de cet horizon fissuré sont déterminées par la densité des fractures pour la porosité et par leur interconnexion pour la perméabilité. La densité des fractures est maximale au sommet de l'horizon fissuré et décroît vers le bas. On peut généralement diviser l'horizon fissuré en deux parties : une partie supérieure, épaisse de 10 à 25 m (horizon fissuré supérieur), où la porosité moyenne et la perméabilité sont optimales et une partie inférieure, épaisse de 40 à 60 m ou plus, où la porosité et la perméabilité décroissent régulièrement avec la profondeur.

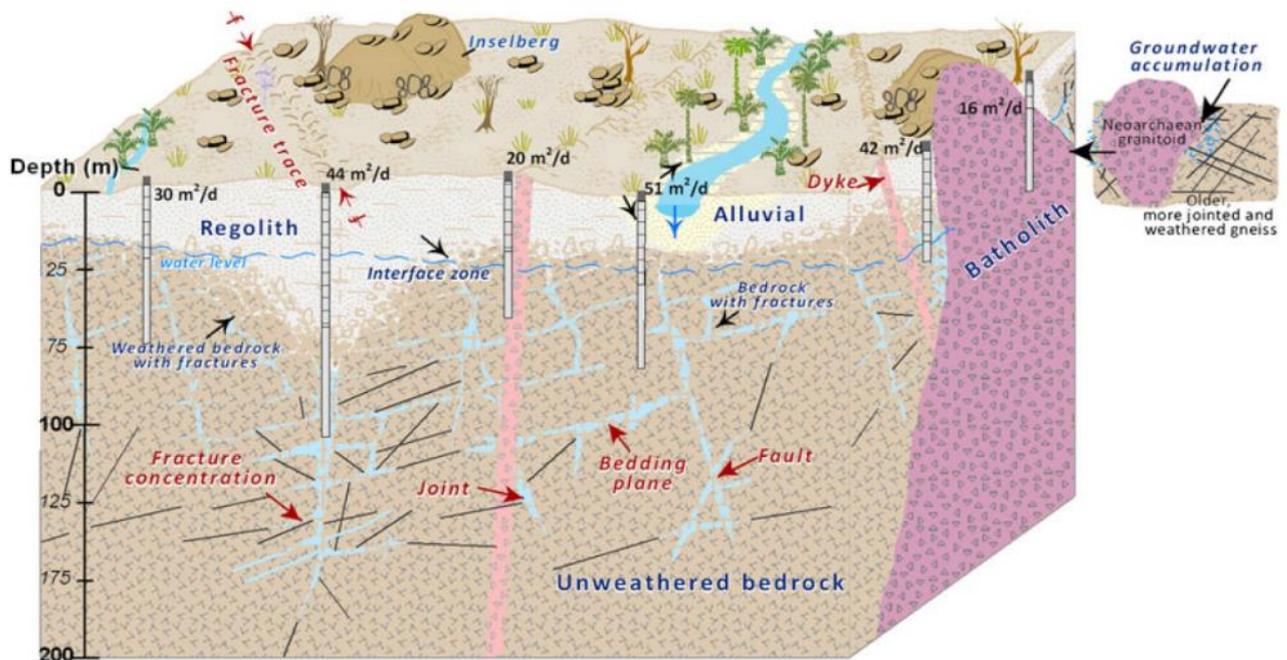
des roches cristallines est augmentée en périphérie des structures filoniennes (filon de quartz, dolérite, pegmatite, aplites), de failles, et de contacts lithologiques créés par l'ascension d'un pluton intrusif dans l'encaissant d'âge plus élevé. A titre d'illustration, suite à des essais de pompage sur plus de 2500 puits dans la province de Limpopo (Afrique du Sud), Holland et Witthüser proposent le schéma conceptuel présenté sur la Figure 4. Il permet de visualiser les variations de transmissivité² dans le socle, à l'échelle de la région, en fonction des différents paramètres évoqués plus haut :

- proximité à une faille,
- proximité à un filon (Dyke),
- proximité à une nappe alluviale,
- proximité à un pluton intrusif dans une formation plus ancienne.

Figure 4 : Les principales cibles hydrogéologiques dans le socle (Holland et Witthüser, 2011)

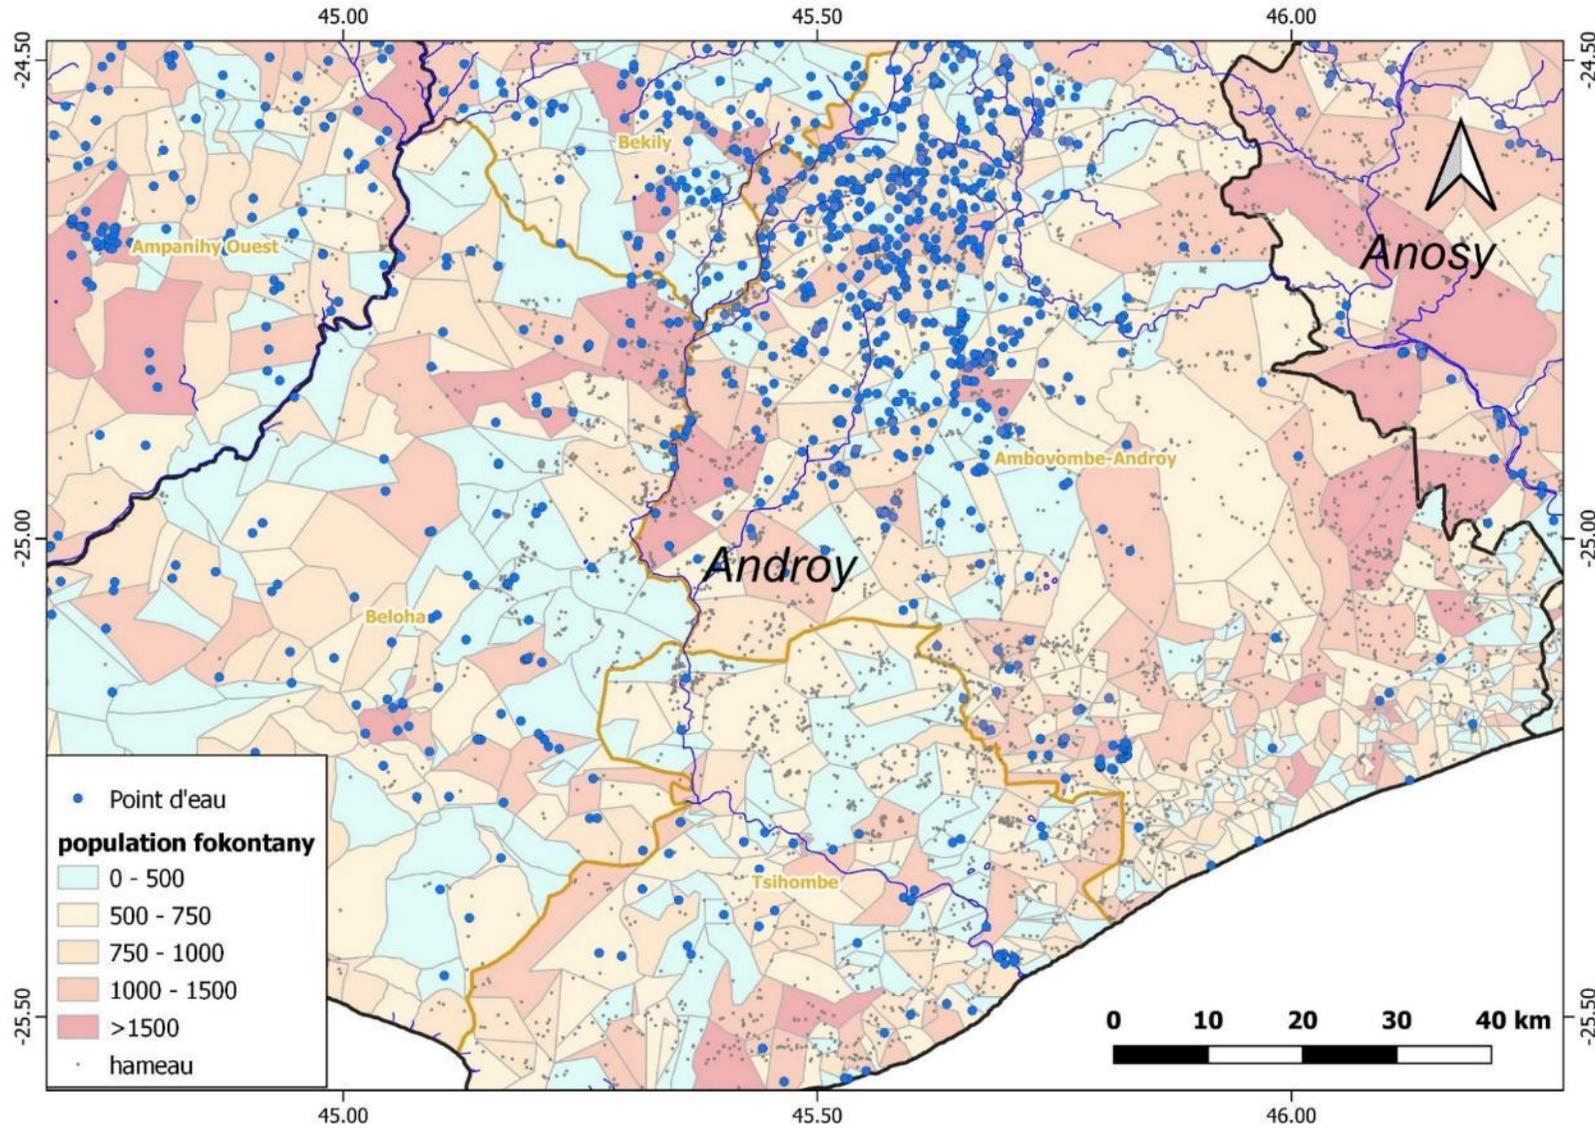
Afin de localiser les plus gros besoins en eau, il a débord été produit une carte projetant à la fois la densité de population par fokontany et les points d'eau répertoriés (Figure 5). Il convient d'être prudent quant aux données affichées sur cette figure, qui comporte des points d'eau hors-services depuis longtemps ou secs une grande partie de l'année, ou parfois mal positionnés. Cette carte met néanmoins en lumière des secteurs relativement peuplés et ne disposant d'aucun points d'eau à moins de 10 kilomètres. Les informations issues des précédentes explorations et les discussions avec la DREAH (Direction Régionale de l'Eau Assainissement et Hygiène) ont permis de compléter ce constat et ont aussi été prises en compte pour cibler les communes qui vont bénéficier d'une prospection hydrogéologique en vue de la réalisation de futurs forages. La Figure 7 , réalisé plus tardivement dans cette étude, utilise une base de données « points d'eau » beaucoup plus robuste, consolidé par MSF au cours des travaux de diagnostic et de réparation de PMH.

Figure 5: Répartition des points d'eau dans la région d'Androy en fonction de la répartition de la population (MSF, données source : UNICEF)

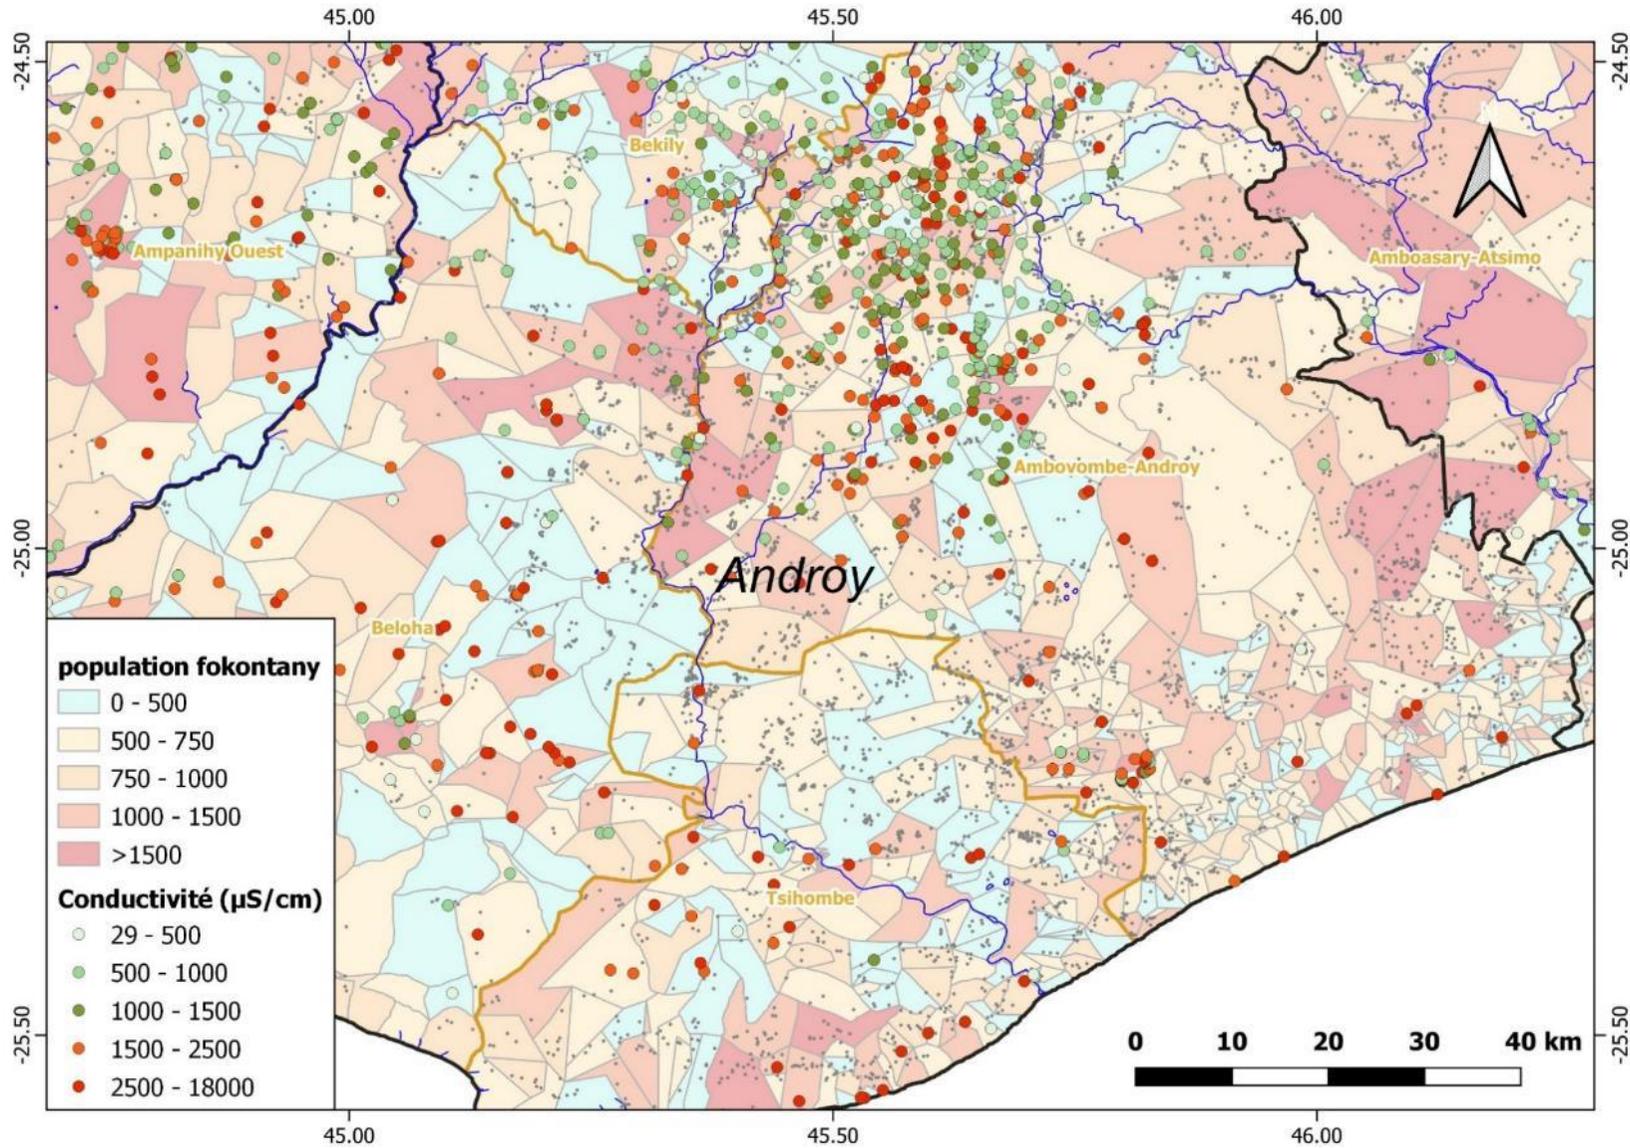
Au-delà du problème de la présence de l'eau, se présente également la problématique de la qualité de l'eau. Une forte salinité, souvent supérieur à 2000 $\mu\text{S}/\text{cm}$, est retrouvée dans l'ensemble du Sud de Madagascar (*Figure 6*). Les teneurs élevées rendent parfois le goût de l'eau inacceptable pour la population qui ne peuvent pas la consommer. L'Organisation Mondiale de la Santé ne donne pas de valeur guide quant à la salinité de l'eau mais précise que l'eau devient imbuvable progressivement lorsque la concentration en matières solides totales dissoutes dépassent les 1000 mg/l, ce qui correspond à environ 2000 $\mu\text{S}/\text{cm}$. Le ministère de la santé malgache, en revanche, fixe une limite de conductivité à 3000 $\mu\text{S}/\text{cm}$ concernant l'eau potable. Le risque sanitaire liée à une salinité élevée de l'eau est encore débattu au sein de la communauté scientifique. Différentes études semblent néanmoins montrer qu'une consommation quotidienne d'une eau ayant une conductivité de plus de 2000 $\mu\text{S}/\text{cm}$ pourraient être à l'origine de problèmes de santé chez les nourrissons et les personnes sujettes à l'hyper-tension artérielle (*source : sante-canada*).

Figure 6: Répartition de la salinité des eaux souterraines sur la région d'Androy (MSF, données source : UNICEF)

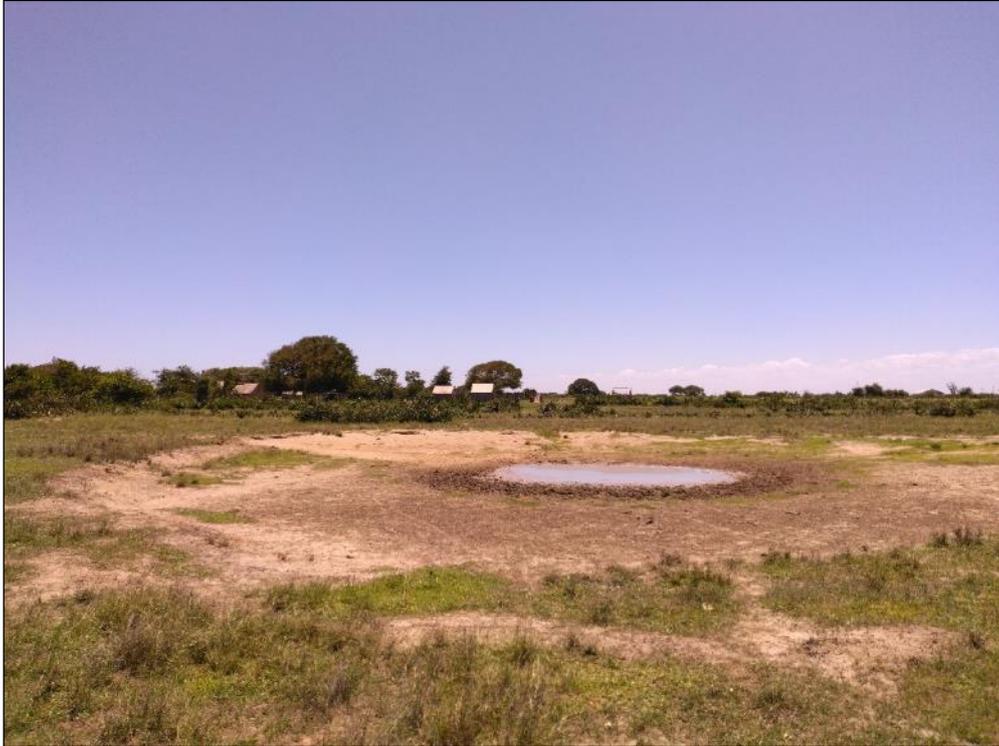
Une des particularités géomorphologiques du secteur de Taranake est la présence de dépressions visible en surface, d'ordre décimétrique (Figure 8). Ces modelés rappellent les doline, figures typiques en domaine karstique issu de processus de dissolution à différentes échelles comme l'explique les schémas de la Figure 9.

Figure 8: Dépression en surface visible dans le secteur de Taranake

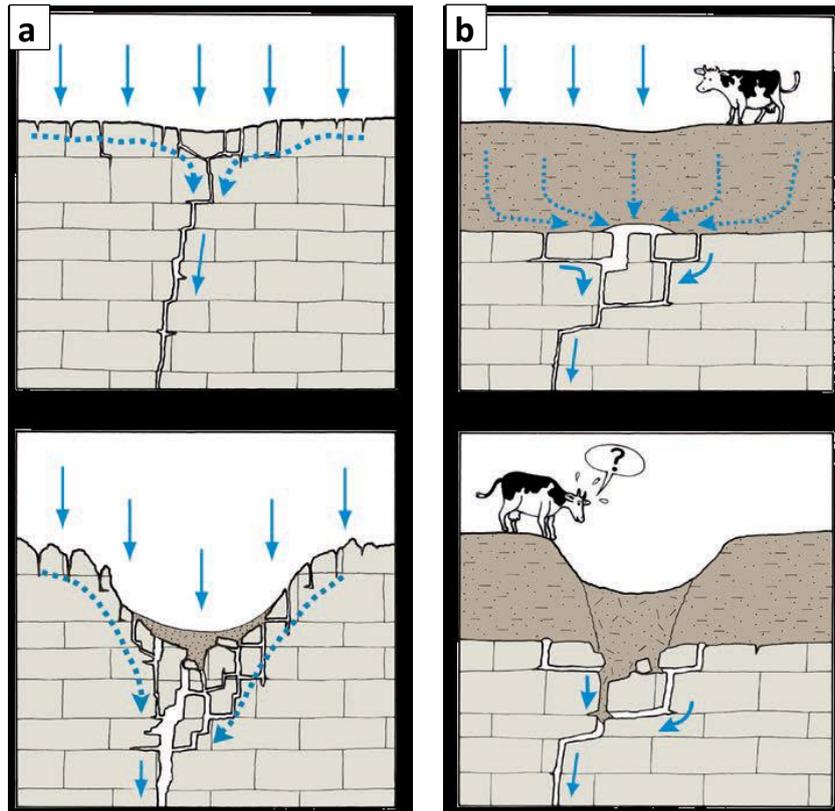
Les dolines sont souvent associées à des cavités an profondeur, anciennes ou récentes, provoqués par l'effet de dissolution des formations calcaires par l'eau. Ces modelés ont été étudiés par le consortium Primary Water Technologies / BushProof pour le compte de l'UNICEF lors d'un projet pilote d'étude des eaux souterraine dans deux secteurs du sud de Madagascar. Alors que la première hypothèse avancée était celle de maars d'origine volcanique, le forage de reconnaissance a mis a en lumière l'absence de roches volcaniques mais des cavités ayant plutôt pour origine la dissolution de formations calcaires. La foration étant très difficile en raison d'éboulements, l'ouvrage n'avait alors pas été poursuivi au-delà de 90 m et non équipé, ce qui n'a pas permis de caractériser la ressource en eau disponible.

La surface fissurée des calcaires absorbe l'eau de pluie et l'achemine radialement vers des fissures verticales qui englobent les eaux plus profondément. L'écoulement radial dissout les calcaires et forme un creux en entonnoir.

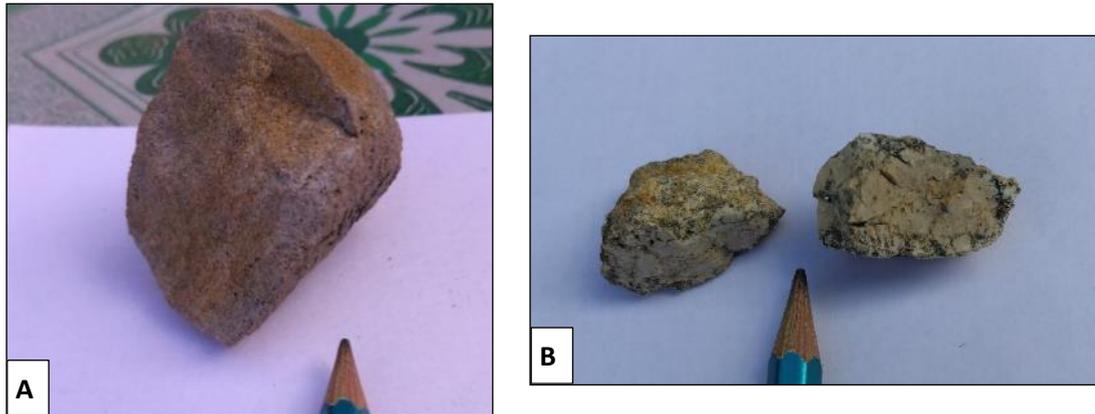
Les habitants de Taranake ont l'habitude de creuser des réservoirs dans le sol (Figure 11), dans les sables légèrement consolidés, de 2 à 4 m de profondeur, qui leur permettent de stocker l'eau de pluie durant plusieurs semaines, voire plusieurs mois. Les sites où sont réalisés ces ouvrages se situent en dehors des dolines, et le fond est de nature plus imperméable. Le fond des réservoirs, trop durs pour poursuivre un creusement plus profond, est constitué de grés très indurés, avec parfois une cimentation calcaire (calcarénites) mais pas systématiquement (Figure 10 A). En revanche, des roches à forte dominante calcaire, réagissant fortement à l'acide chlorhydrique, peuvent se trouver sous ce même sable légèrement induré (Figure 10 B).

Figure 10: A) Calcarénites présentes sous les sables indurés à Taranake et B) Roche calcaire mise en évidence sous ces mêmes sables, d'épaisseur de 1 à 3 m

Il est ainsi possible que sous les formations sédimentaires de surface, qui peuvent par endroit avoir un caractère imperméable, se trouve des formations à très forte porosité, dont les vides pourraient contenir de l'eau, soit de façon permanente soit temporairement. Dans le second cas, les volumes d'eau s'infiltreraient plus en profondeur, probablement dans la partie altérée du socle ou dans le réseau fissuré. Ces modelés ont donc dans tous les cas un intérêt hydrogéologique.

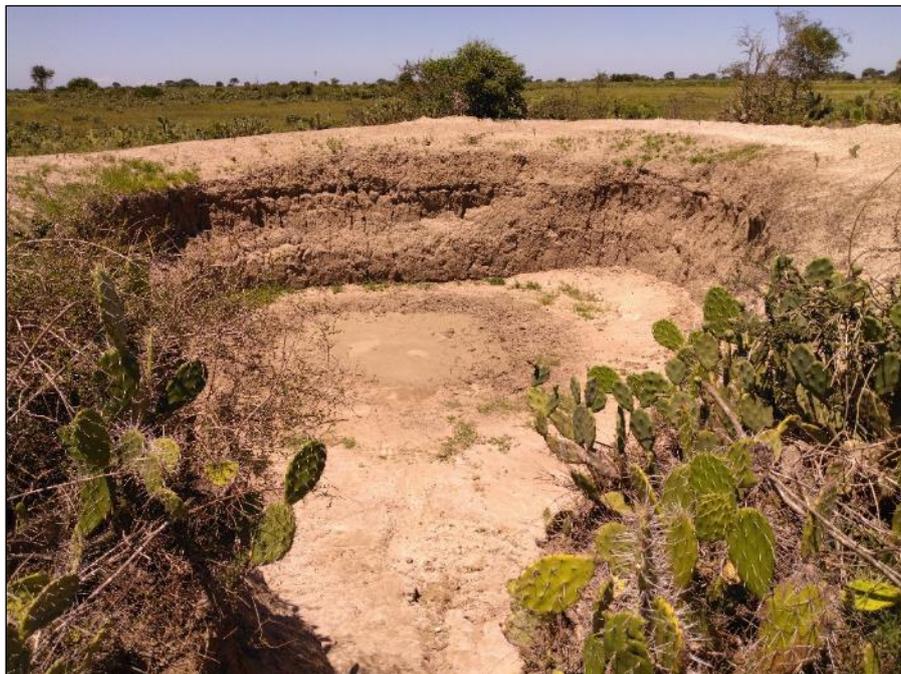
Figure 11: Réservoir creusé à la main pour stocker l'eau pluviale

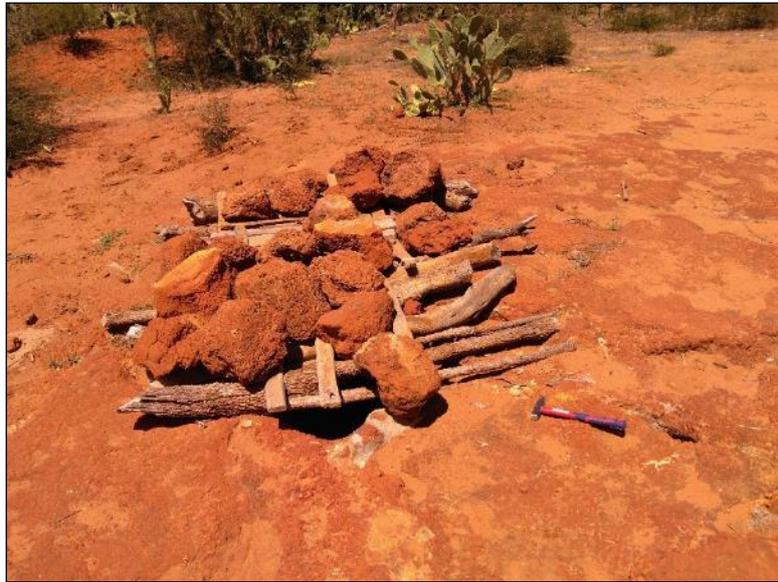
Figure 12: Réservoir creusé à la main dans les grés ferrugineux proche d'Ambatomainty

Les diverses observations géologiques et géomorphologiques montrent d'un premier abord des grés ferrugineux, parfois érodés, qui peuvent être mobilisés sous forme de petits blocs et recompressés. Des cavités d'origine naturelles apparaissent dans ces grés et sont surcreusées et par les habitants pour obtenir des citernes naturelles qui vont se remplir lors des évènements pluvieux (Figure 12 et Figure 13). Des baobabs évidés à l'intérieur sont également utilisés pour le stockage de l'eau.

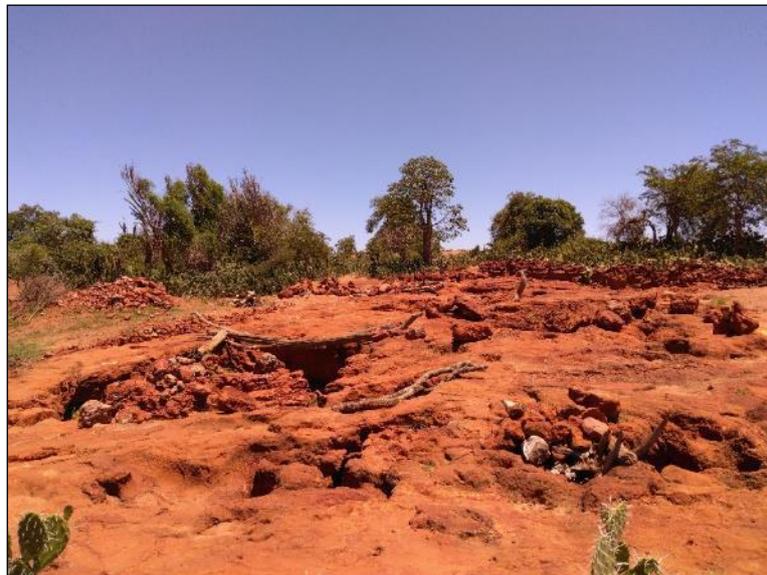
Figure 13: réseau de cavités à proximité du village de Ambatomainty

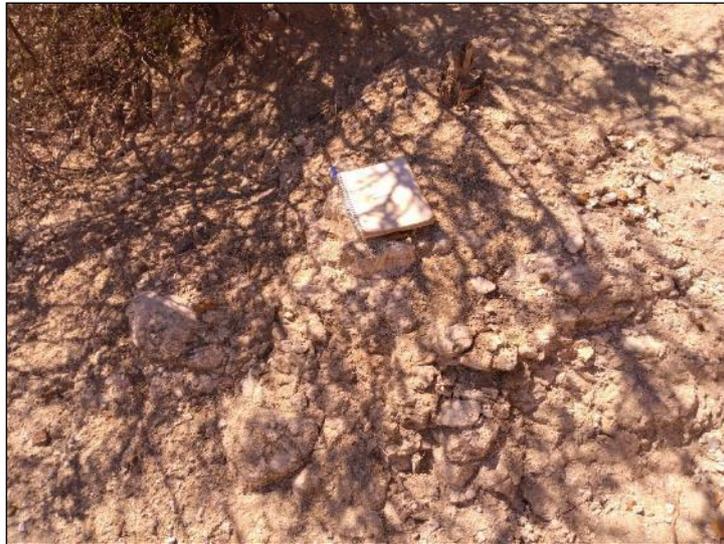
Figure 14: Formation calcaire à proximité de Ambatomainty

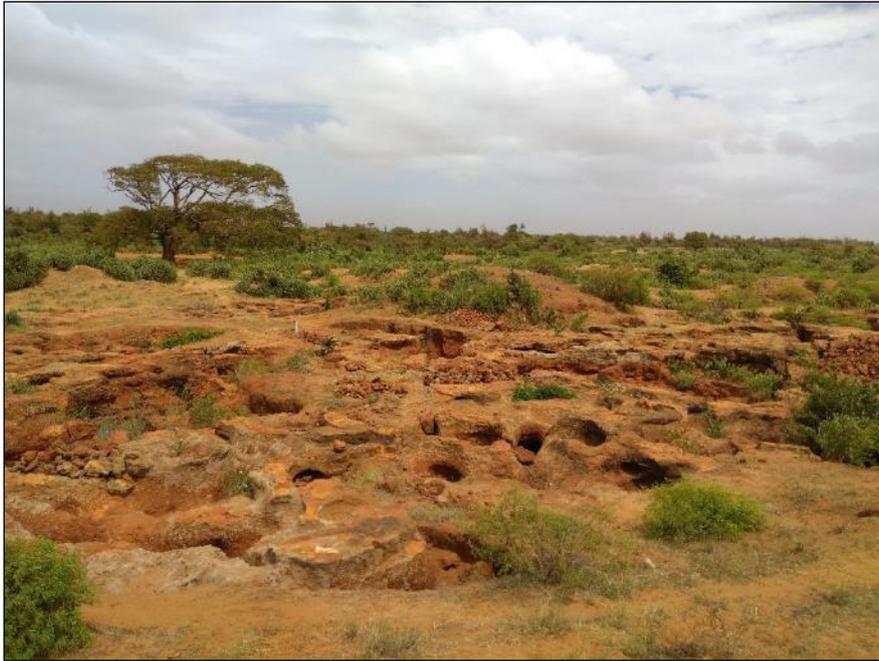
Tout comme à Ambatomainty, des cavités issues de la dissolution puis du creusement manuel, sont présent au sein des formations gréseuses. Ces cavités sont parfois reliées entre elles formant ainsi des réservoirs naturels de plusieurs dizaines de mètres cube sur un seul site (Figure 15 et Figure 16). Une habitante nous a expliqué que ces réservoirs mettent plusieurs mois à être réalisés, après avoir découvert un site favorable, qui peut parfois être mis en évidence en observant les fourmis !

Figure 15: Chaos gréseux proche du village principal de Botreoke

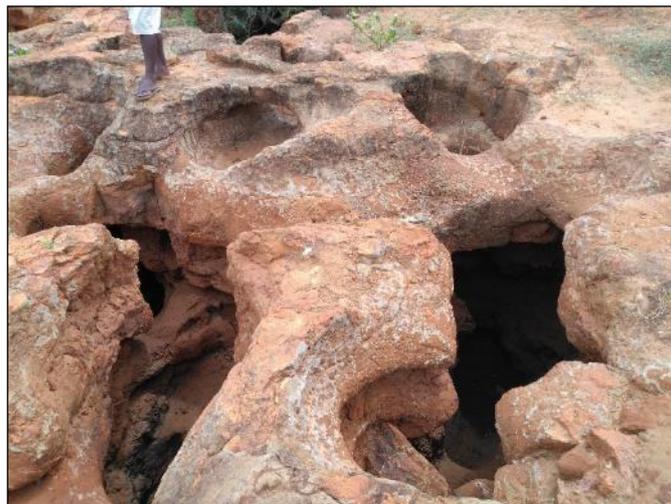
Figure 16: Processus de dissolution et surcreusement des grés ferrugineux dans le secteur de Botreoke

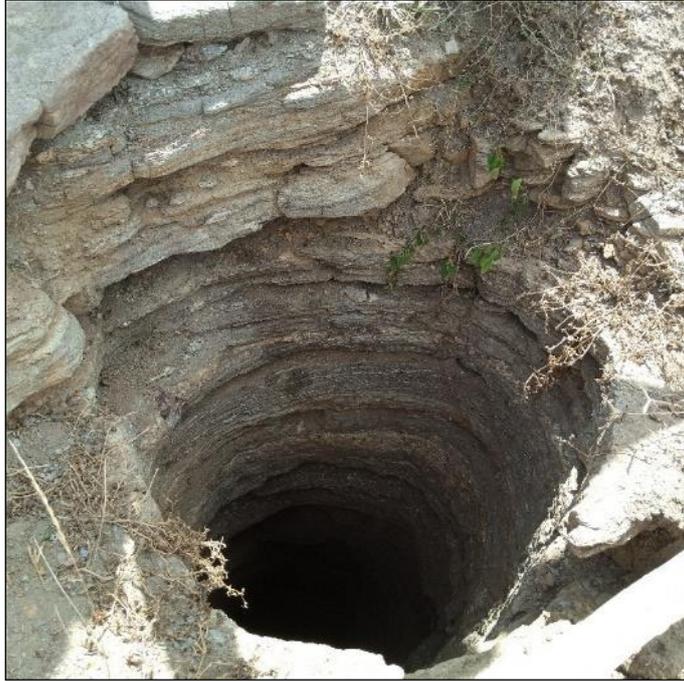
Figure 17: Puits salé de Anaramiteraka

Le village Anaramiteraka, dans le fokontany de Magnevotse, regroupe environ 120 ménages. Les habitants ont ici l'habitude de se servir soit d'un puits d'eau salé (Figure 17), d'une conductivité de $6710 \mu\text{S}/\text{cm}$, situé au milieu du village et profond de 14 m, soit d'un forage avec une PMH IndiaMark III, située à 300 m du hameau principale. Ce dernier, d'une profondeur de 15 m, a été réalisé en 1994.

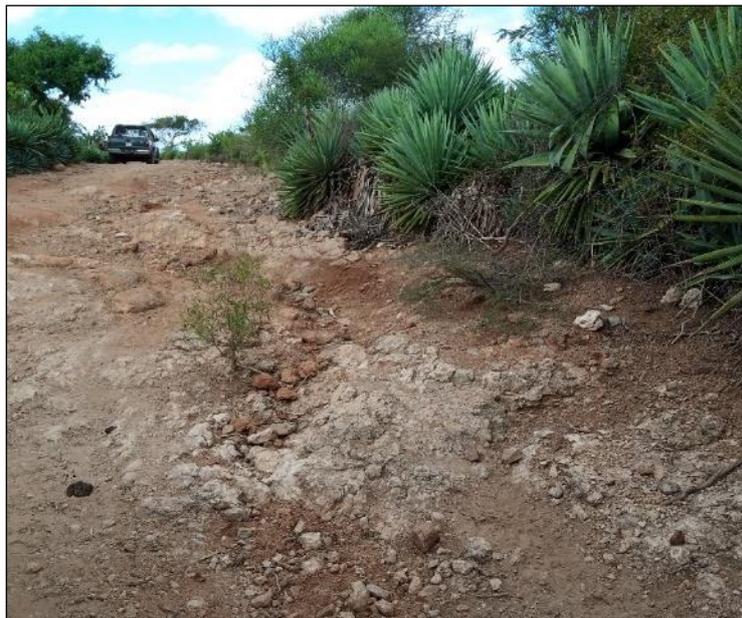
Des croûtes calcaires, réagissant très fortement à l'attaque à l'acide chlorhydrique, recouvrent ces formations par endroits (Figure 18).

Figure 18: Croûte calcaire surplombant les migmatites, entre Anaramiteraka et Andahivozaka

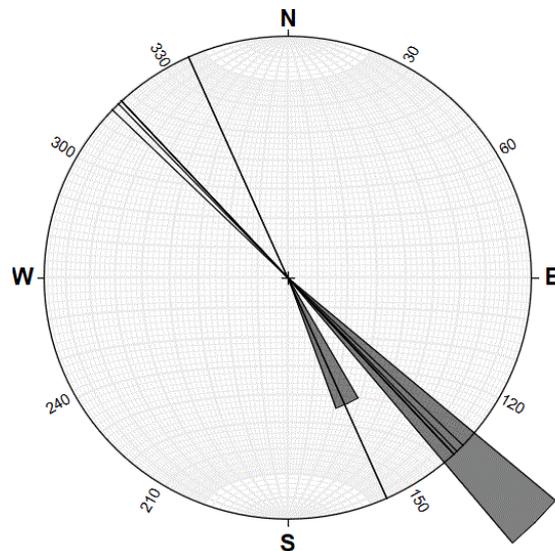
Les fractures mesurées en surface sont majoritairement d'orientation N137 et N156 (Figure 19) et les migmatites présentes des pendages de 40° vers le Nord-Ouest avec des orientation globalement N60 et N85. Les mesures et les directions des pendages des roches métamorphiques de la commune de Jafaro sont compilées et visibles sur la Figure 40.

Figure 19: Orientations des principales fractures mesurées sur Magnevoitse et Andahivozaka, n=7

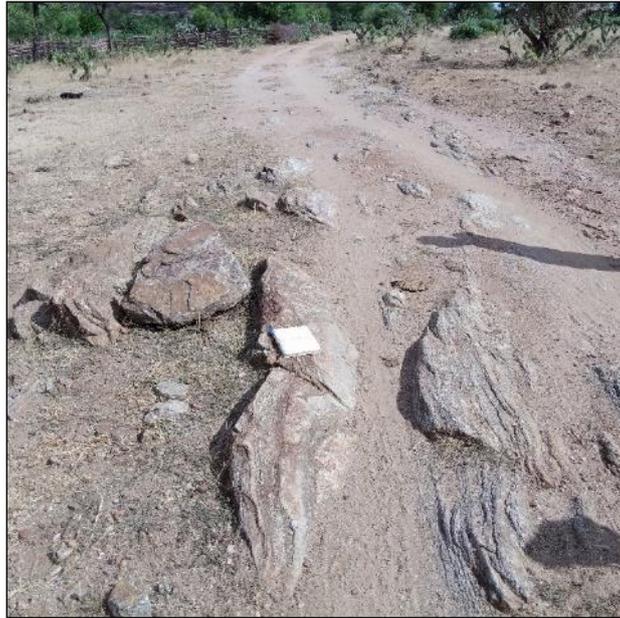
Le contexte géologique et tectonique est très similaire à celui visible sur Magnévoitse, avec des pendages très marqués sur les migmatites affleurantes (Figure 20), et l'ensemble des mesures de fracture sont ainsi été regroupées pour constituer la rosace directionnelle de la Figure 19 et la Figure 40B. Il est important de noter que les faciès lithologiques très variés des gneiss migmatitiques (Figure 21 et Figure 22) peuvent avoir des processus d'altération différentes et donc influencer la circulation des eaux souterraines, en modifiant la perméabilité du milieu selon les différents litages de la roche.

Figure 20: Migmatites affleurantes à Andahivozaka haut, avec pendage vers le Nord-Ouest

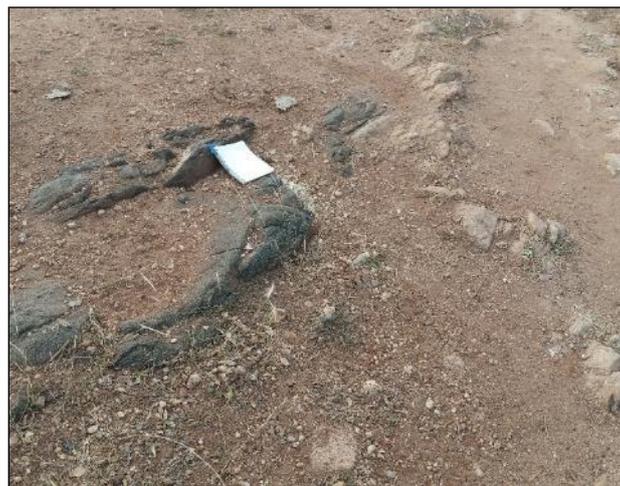
Figure 21: Zone de contact entre deux lithologies différentes, l'une riche en amphiboles l'autre très riche en quartz, au sein des migmatites de Andahivozaka haut

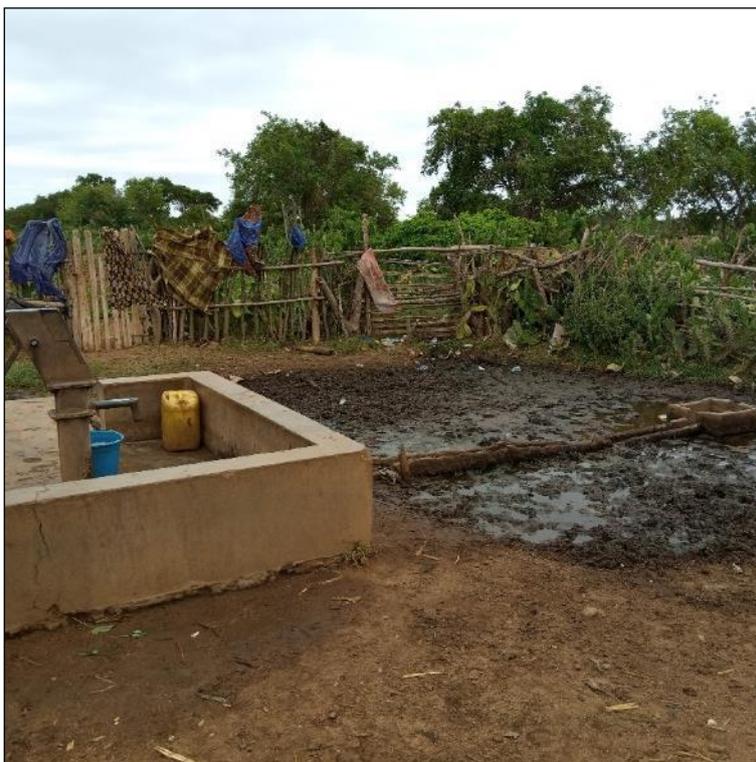
Figure 23: PMH du chef-lieu du fokontany de Ambanditse (village Anatake)

Seulement un forage équipé d'une PMH (Figure 23), situé au niveau du chef-lieu du fokontany, permet d'alimenter en eau tous les villages du secteur en saison sèche. Ce puits très sollicité, qui approvisionne l'essentiel de l'année 250 ménages, se trouve être la principale source d'approvisionnement de plus de 400 foyers durant cette période critique. Cet ouvrage, où l'eau produite présente une conductivité de 1681 $\mu\text{S}/\text{cm}$, ne suffit pas à assurer les besoins de tous durant une partie de l'année, selon la population. L'école principale de Ambanditse, détruite par le cyclone Batsirai et reconstruite avec des matériaux de fortune, ne dispose d'aucun accès à l'eau en dehors de la rivière Menambovo située à environ 1 km.

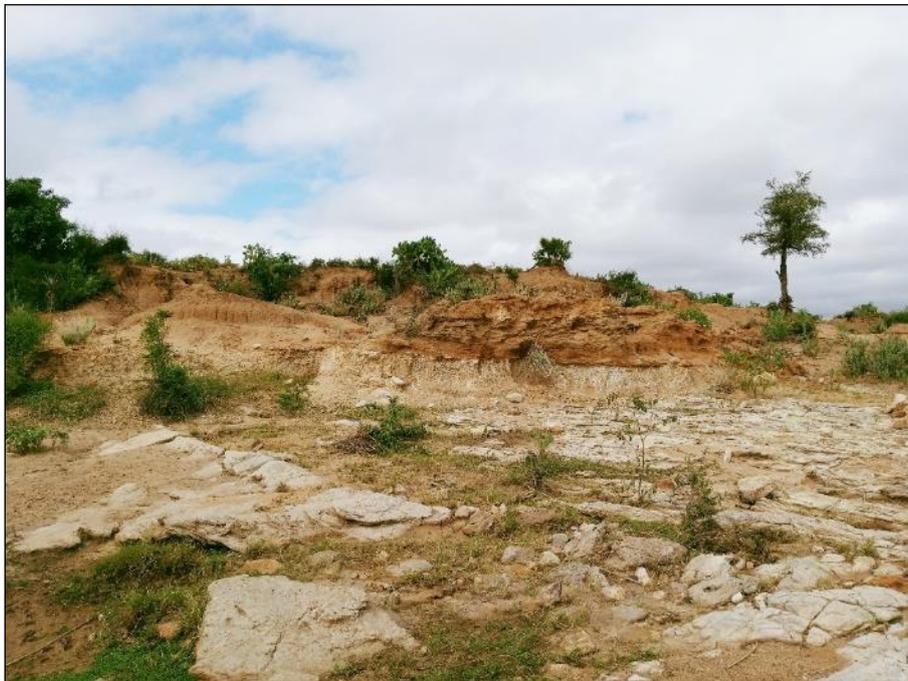
Comme il l'a déjà été suggéré, ces observations peuvent trouver leurs origines dans des dépôts de calcaires lacustre ou marins anciens, qui après dissolution, auraient pu affecter d'autres formations géologiques sous forme de veines en précipitant dans des fissures existantes ou sous forme de ciments dans des dépôts sédimentaires sous-jacents.

Figure 24: Migmatites surmontées de sables grésifiés à cimentation calcaire

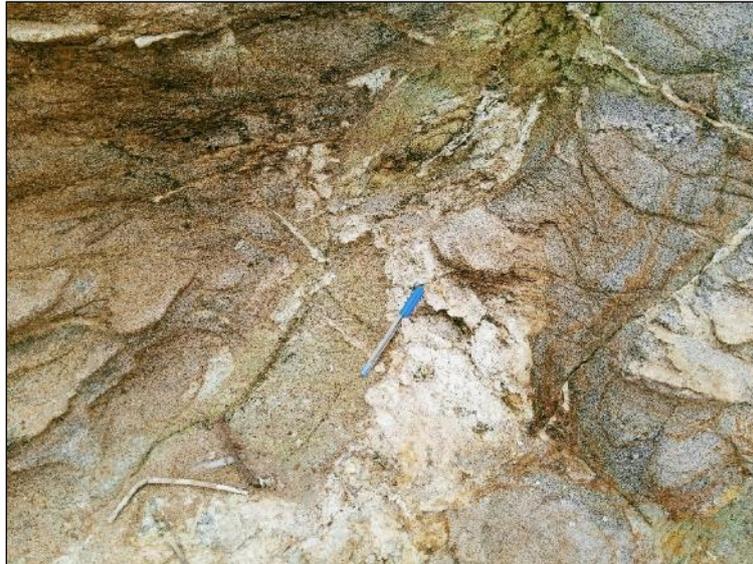
Figure 25: Veines et plaquage de calcite visibles proche de Amanditse III

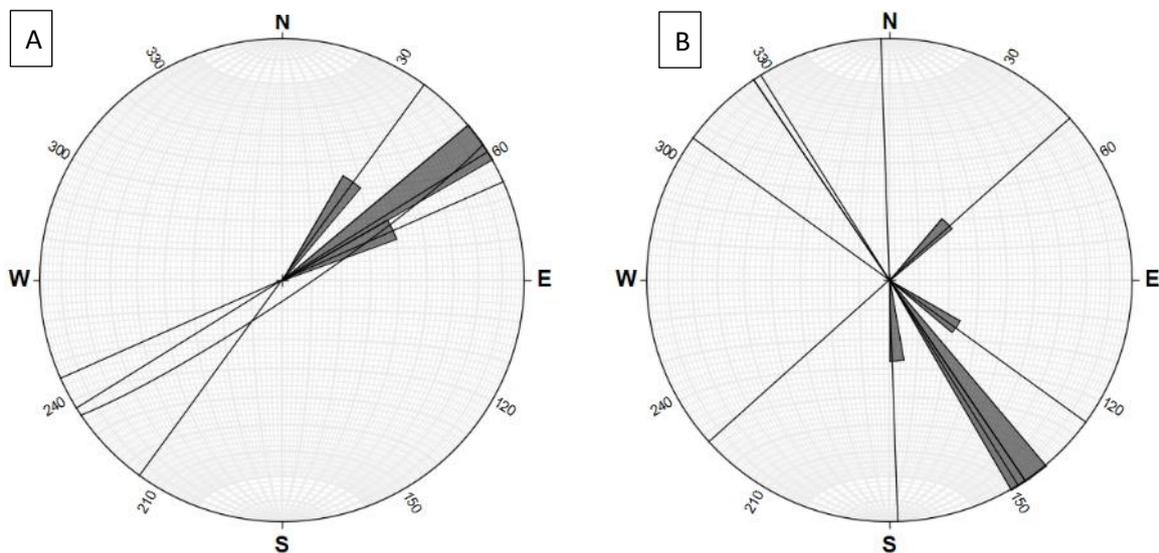
Des fractures d'origine tectonique bien marquées sont visibles au sein des migmatites et présentent globalement une orientation N60, comme le résume la rosace directionnelle de la Figure 26 A. Il a également été observé des veines de Quartz dont les orientations sont plutôt perpendiculaires à la fracturation (Figure 26 B). Ces dernières traduisent probablement des événements tectoniques anciens dont les fissures associées ont connu des précipitations siliceuses. Il a aussi été observé la présence d'oxyde de fer, apparemment de type hématite, sous forme de plaquage et de veines centimétriques dans les fissures de la roche.

Figure 26: A) Rosaces directionnelles de la fracturation mesurée au niveau de Amanditse III (n=4) et B) des veines de Quartz (n=6)

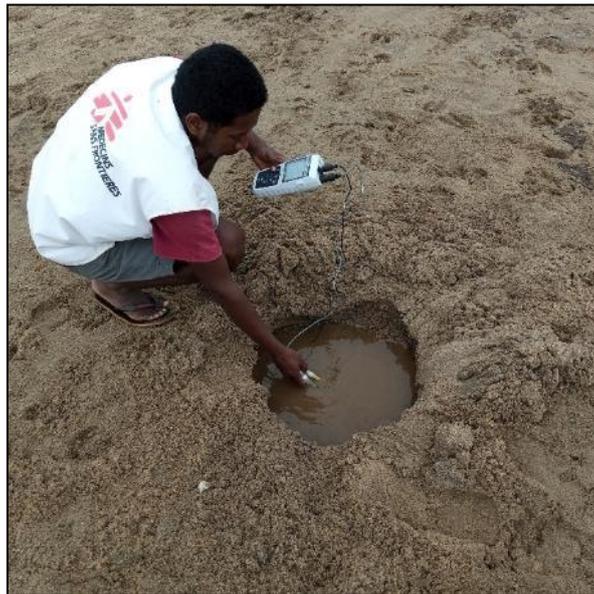
Figure 27: Mesures physico-chimiques de l'eau de la nappe alluviale de la rivière Menambovo

Par ailleurs, il a été mis en évidence que la minéralisation de l'eau de la rivière en surface est différente de celle de la nappe d'accompagnement contenue dans les alluvions du lit du cours d'eau. Le niveau statique de la nappe fût mis à jour en creusant seulement de 40 cm les sables alluvionnaires le 21 avril 2022 (Figure 27). La conductivité mesurée était de 1018 $\mu\text{S}/\text{cm}$ tandis que celle de la rivière était de 1348 $\mu\text{S}/\text{cm}$, et le pH était légèrement plus acide dans la nappe alluvionnaire (pH=8,0) que dans la rivière (pH=8,6).

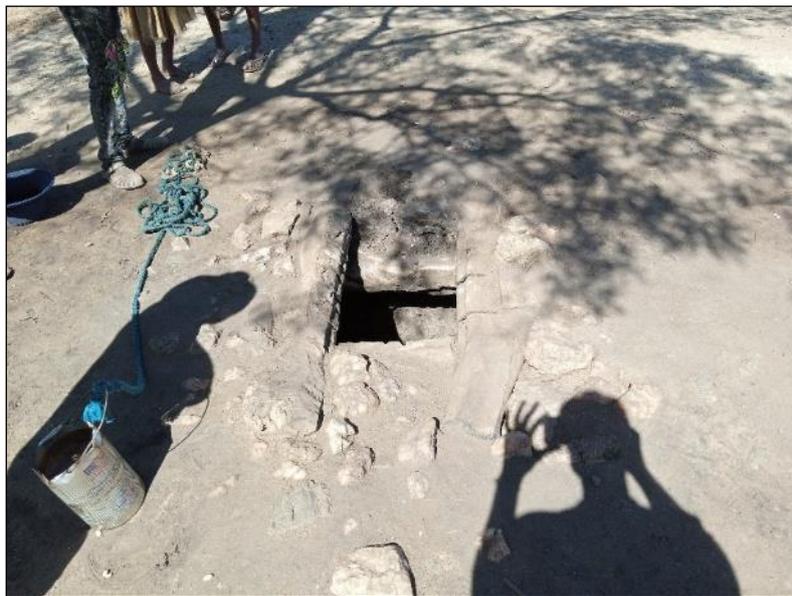
Figure 28: Puits de Antanivelo Anzamanoï

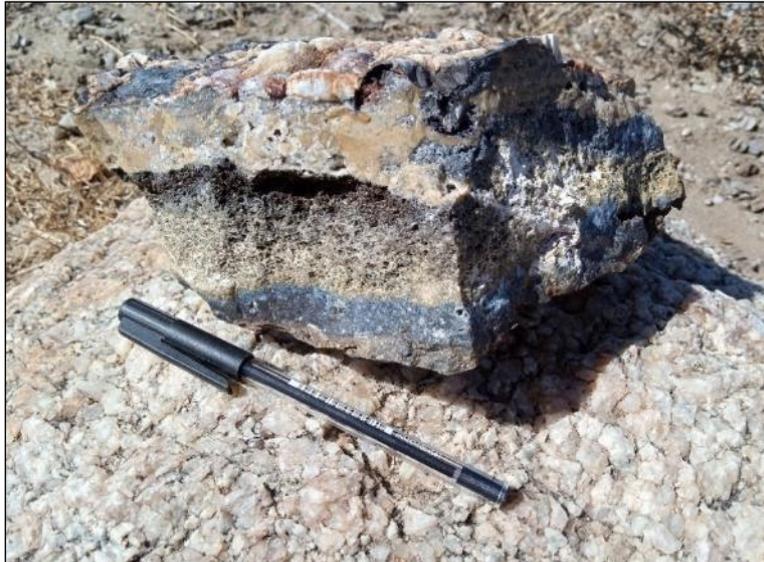
L'ensemble du village se trouve sur des formations très riches en Quartz (Figure 29), altérées, et une imposante pegmatite de Quartz rose d'environ 800 m² est visible en surface à quelques centaines de mètres du hameau principal. L'orientation de cet objet géologique et les fractures présentes sont globalement N65, ce qui est cohérent avec les mesures faites dans le secteur de Ambanditse.

Figure 29: Quartzite altérée avec veines d'Oxyde de Fer à Anzamani

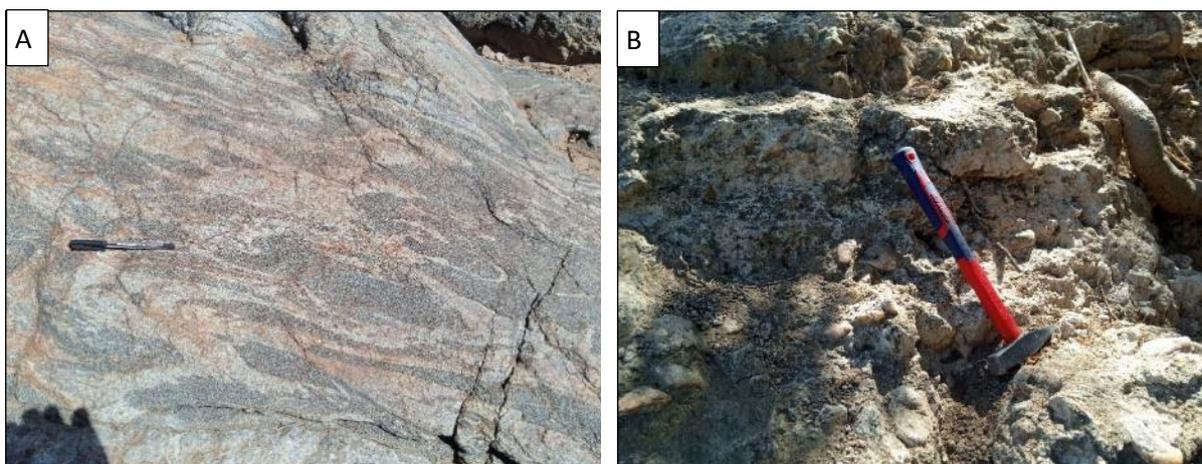
Ce site permet d'observer clairement les gneiss migmatitiques de la région (Figure 30 A) ainsi qu'une couche calcaire de plus d'un mètre d'épaisseur recouvrant par endroit les migmatites. Cette couche se présente sous forme de conglomérats (Figure 30 B) avec des morceaux de quartz émoussés et des galets de roches variées. Il est remarquable de constater également des veines et des plaquages de calcites au sein des migmatites. Ces derniers pourraient être issus de la dissolution et de la précipitation des formations calcaires sus-jacentes.

Figure 30: A) Gneiss Migmatitiques et B) Formations calcaires détritiques au niveau de Antanivelo Chef-Lieu

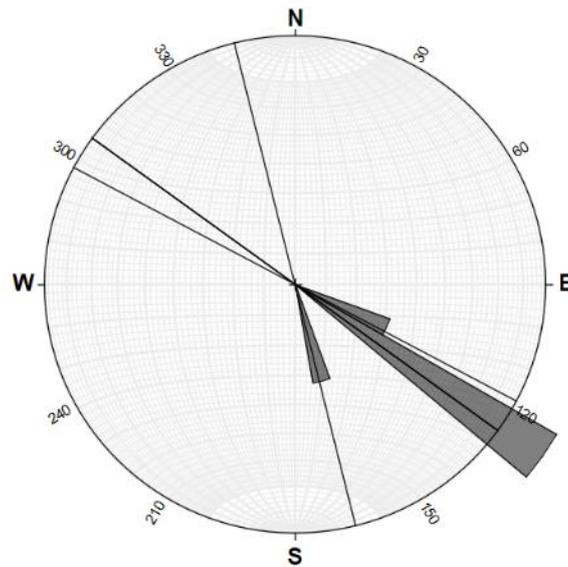
De nombreuses fractures sont également visibles sur le même site en bordure de rivière. Les directions mesurées sont regroupées sur la Figure 31. Tout comme évoqué pour les autres secteurs d'études, les

Figure 31: Rosace directionnelle des fractures majeures relevées sur Antanivelo Chef-Lieu (n=5)

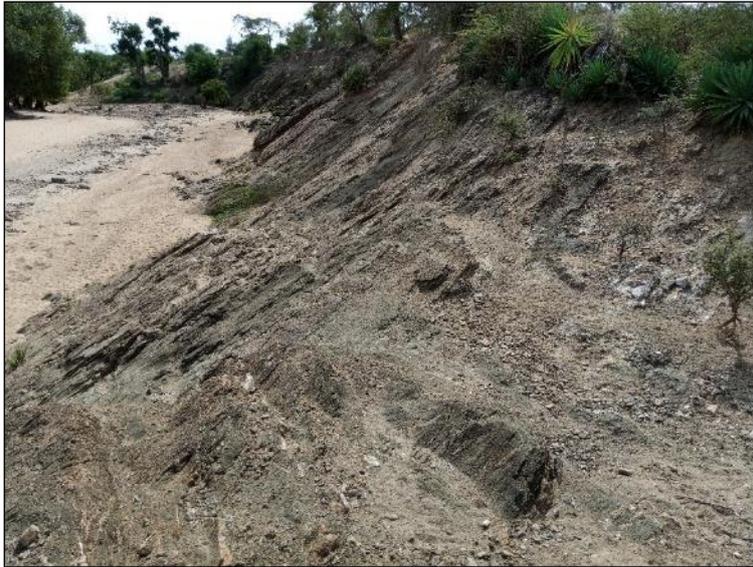
Des fractures, d'orientation globalement N110, ont pu être observées sur les berges de la rivière à proximité.

Figure 32: Alluvions et affleurement de migmatites à 200 m de l'école de Ankobo I
