Prospection hydrogéologique sur l'Androy pour la réalisation de six forages prospectifs

Nicolas Brisset

Décembre 2022

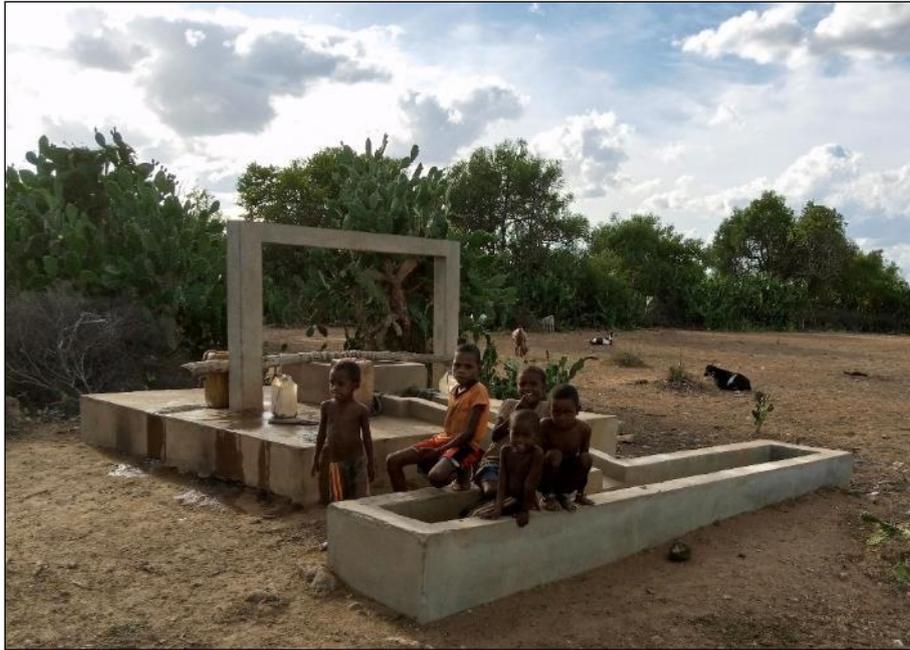
Figure 33: Puits de Ambari Centre

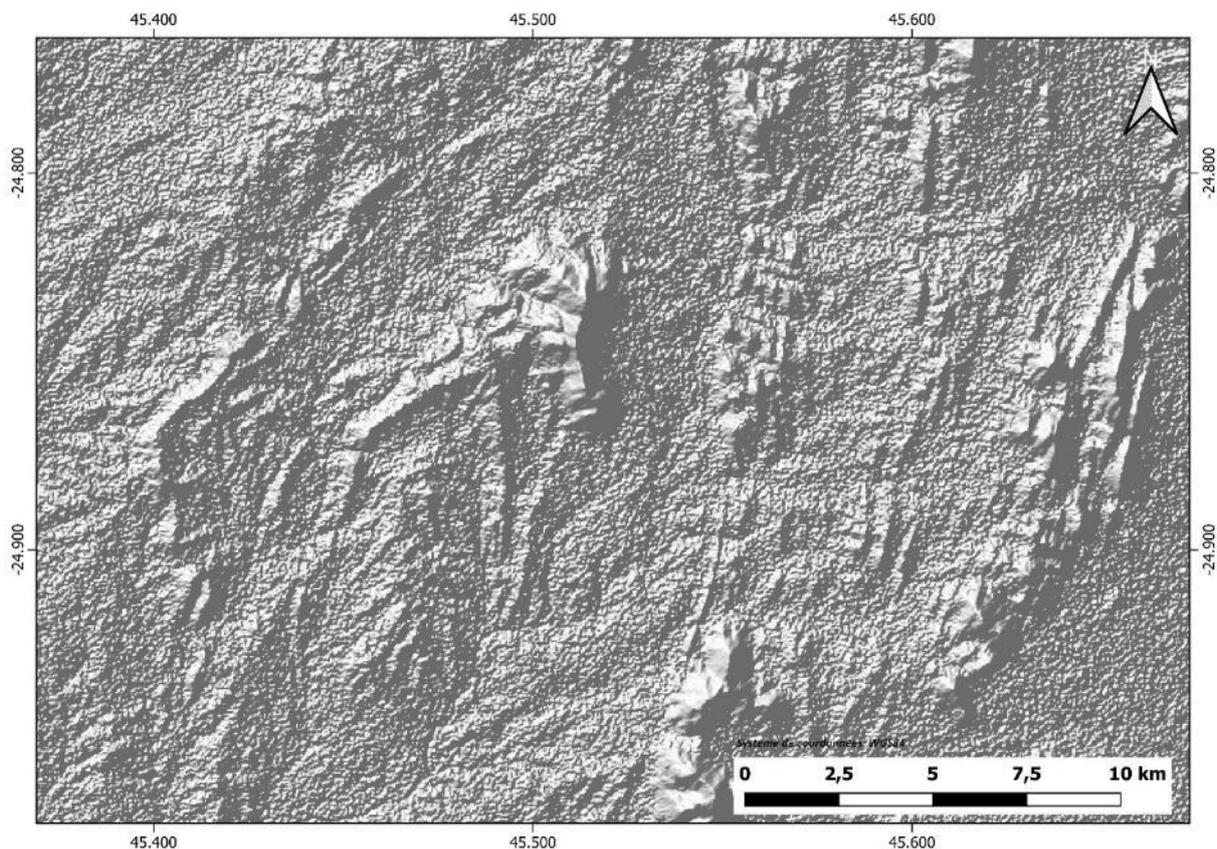
Le Modèle Numérique de Terrain (MNT) utilisé dans cette étude provient du MNT mondial issu des données radar de la NASA, d'une résolution de 30 m, mis à disposition en accès libre par les Etats-Unis depuis 2014 (Figure 34).

Figure 34 : Extrait du Modèle Numérique de Terrain dans le secteur de Jafaro (Source : NASA)

Ce type de données permet de connaître l'altitude en tout point, de mettre en évidence la présence de bas-fonds, de montagnes, et ainsi de mieux comprendre les écoulements en surface mais également d'éventuelles zones de recharges des eaux souterraines. Par ailleurs les structures filoniennes et les différents types de roches présentent des degrés d'altérations et d'érosion différentes, ce qui peut également être mis en évidence avec ce type de données. Il en est de même pour les accidents tectoniques (failles), qui ont pu déformer ou favoriser l'altération des formations géologiques affectées. Ces derniers, tout comme les filons, aboutiront à des structures linéaires pouvant être détectées.

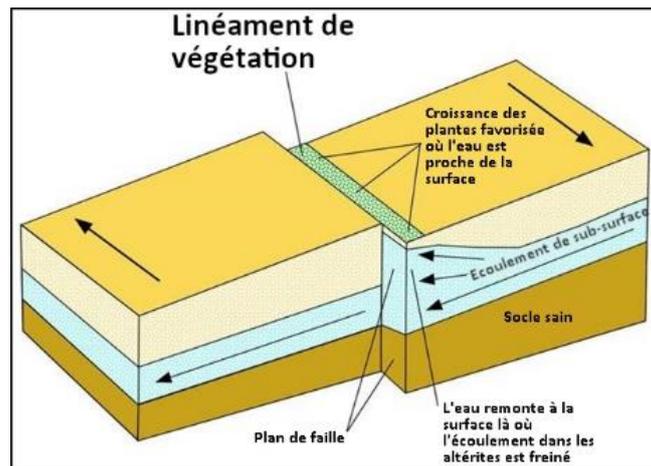
Les images satellites du domaine du visible permettent également de mettre en lumière des linéaments, mais d'origine végétale. Il peut s'agir d'espèces d'arbres différentes ou présentant une meilleure croissance, liées aux circulations d'eau souterraines. Celles-ci peuvent être influencées par la présence de failles (Figure 35), de filons, ou le contact entre deux formations géologiques différentes. La Figure 36 met en lumière des linéaments de végétation qui sont liés à la déformation de la roche et aux différentes lithologies présentes sur la commune de Andalatanosy.

Figure 35 : Formation d'un linéament de végétation à partir d'un accident tectonique (source : epod.usra.edu)

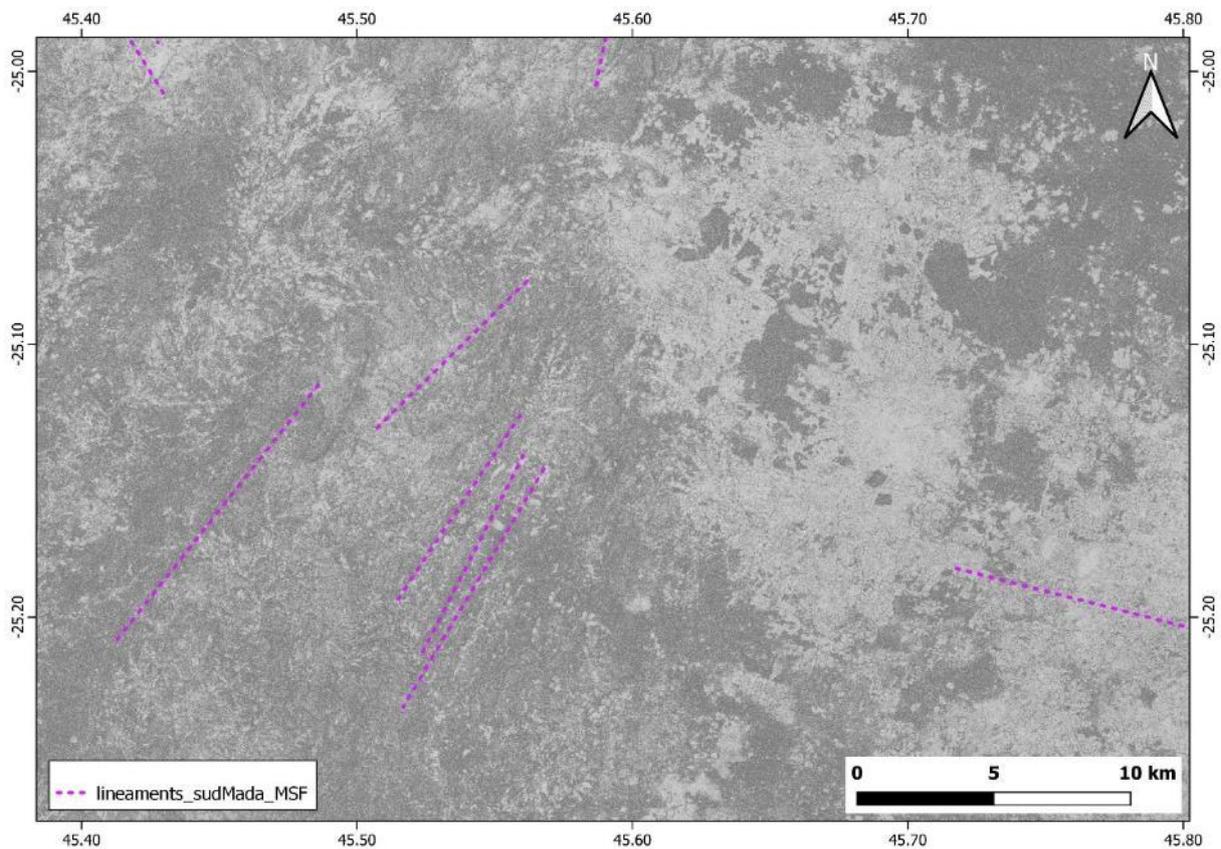
Ces données peuvent ainsi aider à délimiter les zones à rugosité constante, pouvant être révélatrices d'une géologie identique. De la même manière, des discontinuités telles que les failles majeures et les filons peuvent ainsi ressortir sous forme de linéaments. La Figure 37 montre un exemple d'interprétation issue des données acquises à l'Ouest du secteur de Taranake, avec une polarisation de type VH (transmission verticale et réception horizontale). Des linéaments bien marqués, d'orientation N30 à N40 et N105 sont ainsi déterminés dans cette zone.

Figure 37: Linéaments issus des images Sentinel sur le secteur de Sihanamaro/Tsihombe (Source : ESA)

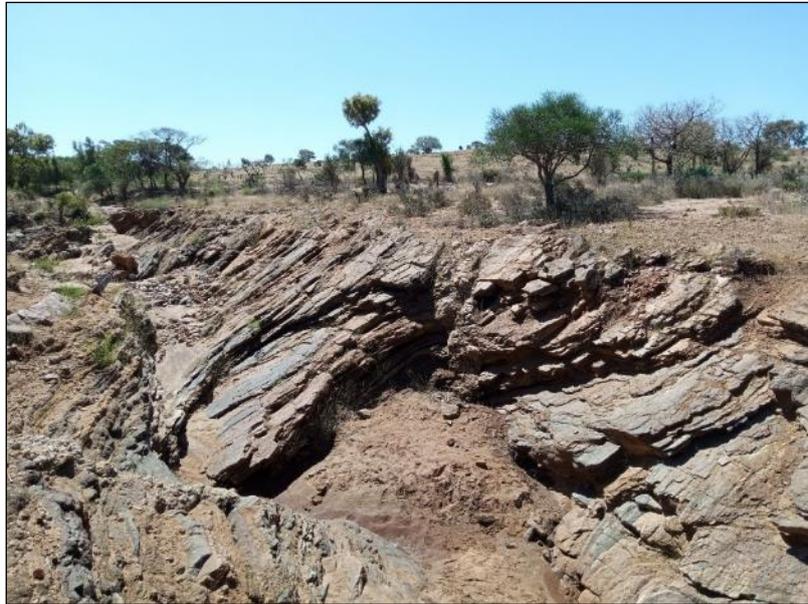
Le contexte géologique général de la commune de Jafaro a permis l'observation et la mesure directe de nombreuses fractures dans la roche, ainsi que celle des différents litages lithologiques liés à la déformation de celle-ci (Figure 38), et également des filons intrusifs de Quartz. Ces mesures ont pour intérêts de mieux comprendre ce qui contrôle la circulation de l'eau dans le sous-sol, et ainsi contribuer

Figure 38: Litages lithologiques marquant les migmatites sur le Fokontany de Antanivelo

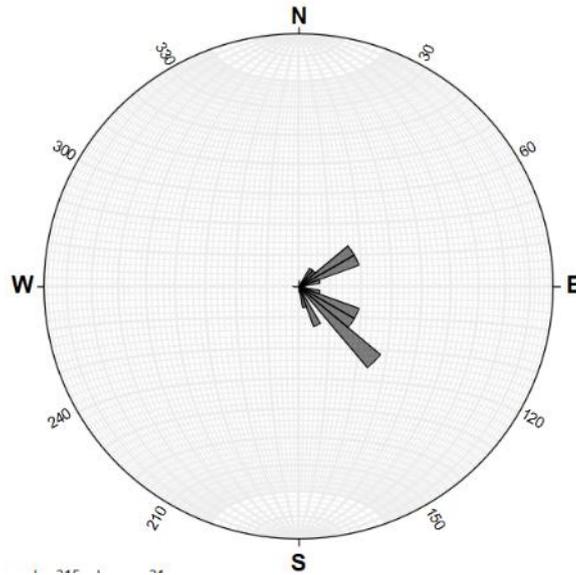
Les fractures sont les principales structures drainantes au sein du socle rocheux et constituent ainsi les objets les plus importants pour la recherche d'eau souterraine dans ce milieu. A l'échelle de la commune, il a ainsi été mis en évidence deux grandes familles de fractures d'orientation N60 et N135 (Figure 39). Tandis que la première n'avait pas été mise en évidence par l'analyse des images satellite et photos aériennes, la seconde correspond à des directions de linéaments déjà mis en lumière et également aux accidents tectoniques régionaux affichés sur la carte géologique au 1 :500 000 (Figure 1).

Figure 39: Rosace directionnelle des fractures mesurées sur la commune de Jafaro (24 mesures)

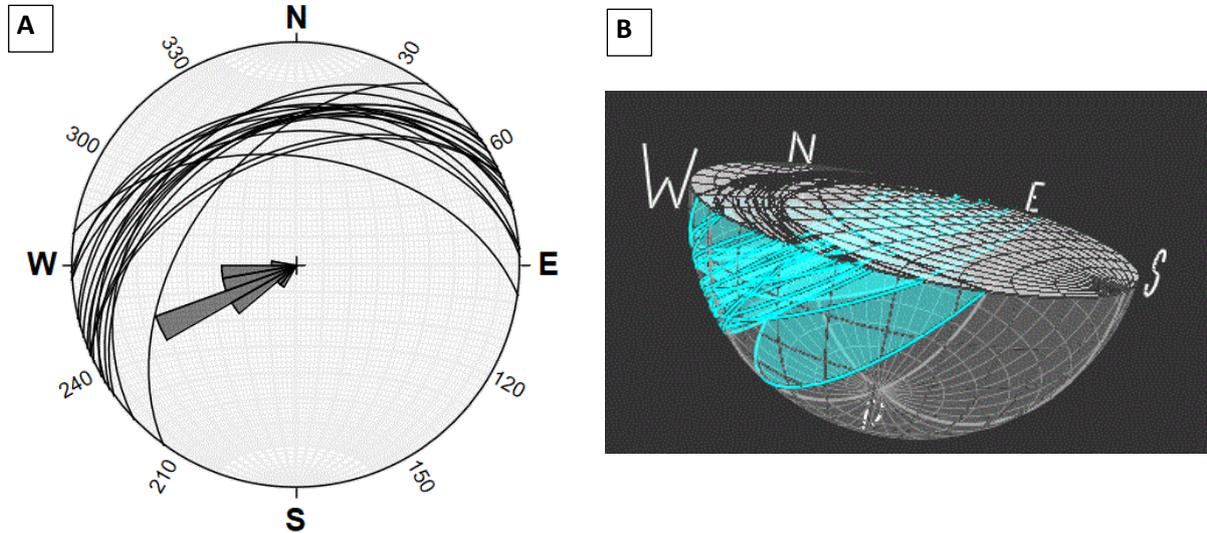
Figure 40: A) Rosace directionnelles et B) Stéréogramme 3D des plans de litage des migmatites et gneiss schistosés sur la commune de Jafaro (19 mesures)

Les fractures mesurées en surface sont majoritairement d'orientation N137 et N156 (Figure 19) et les migmatites présentes des pendages de 40° vers le Nord-Ouest avec des orientation globalement N60 et N85. Les mesures et les directions des pendages des roches métamorphiques de la commune de Jafaro sont compilées et visibles sur la Figure 40.

pendages des gneiss migmatitiques étant cohérents sur toute la commune de Jafaro, toutes les mesures sont regroupées et mises en lumière sur la Figure 40.

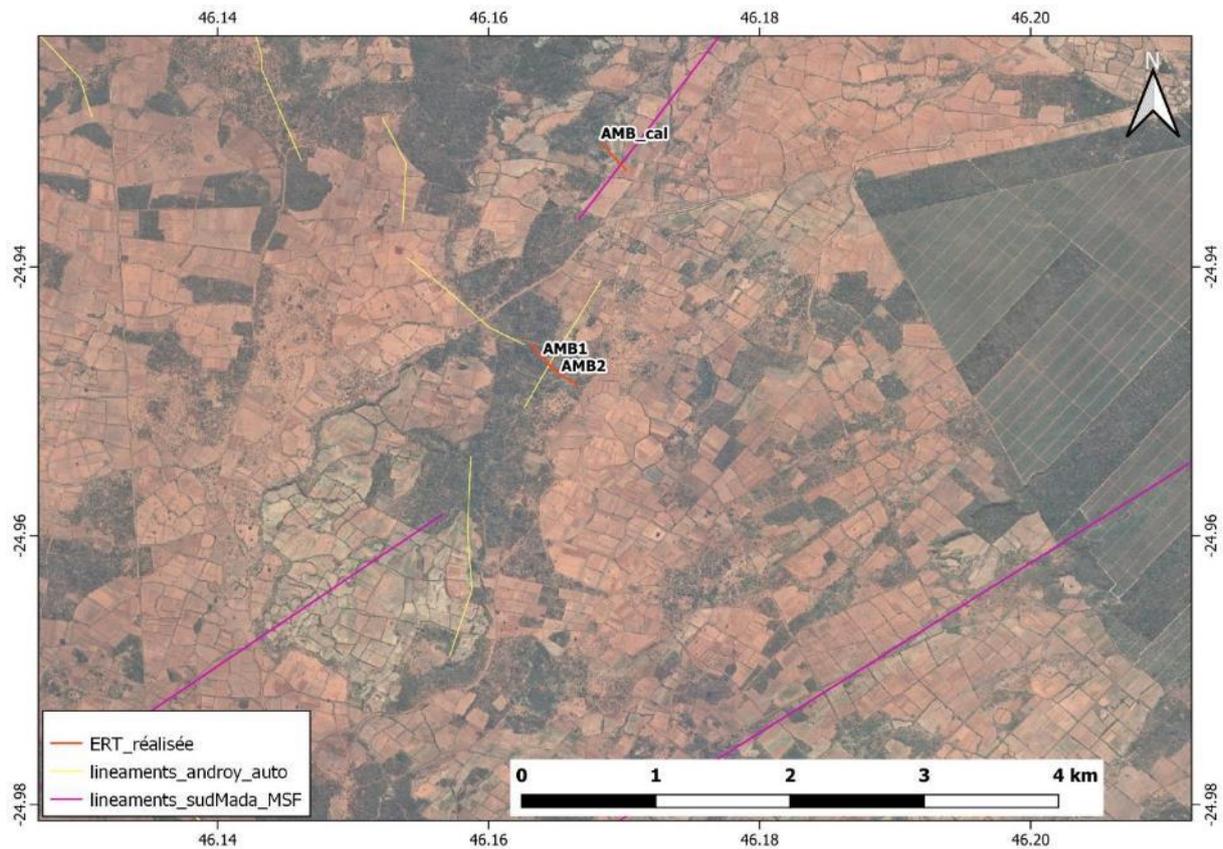
Figure 42 : Positionnement des tomographies électriques sur le secteur d'Ambatomainty. L'ERT Amb_cal est une tomographie de calage

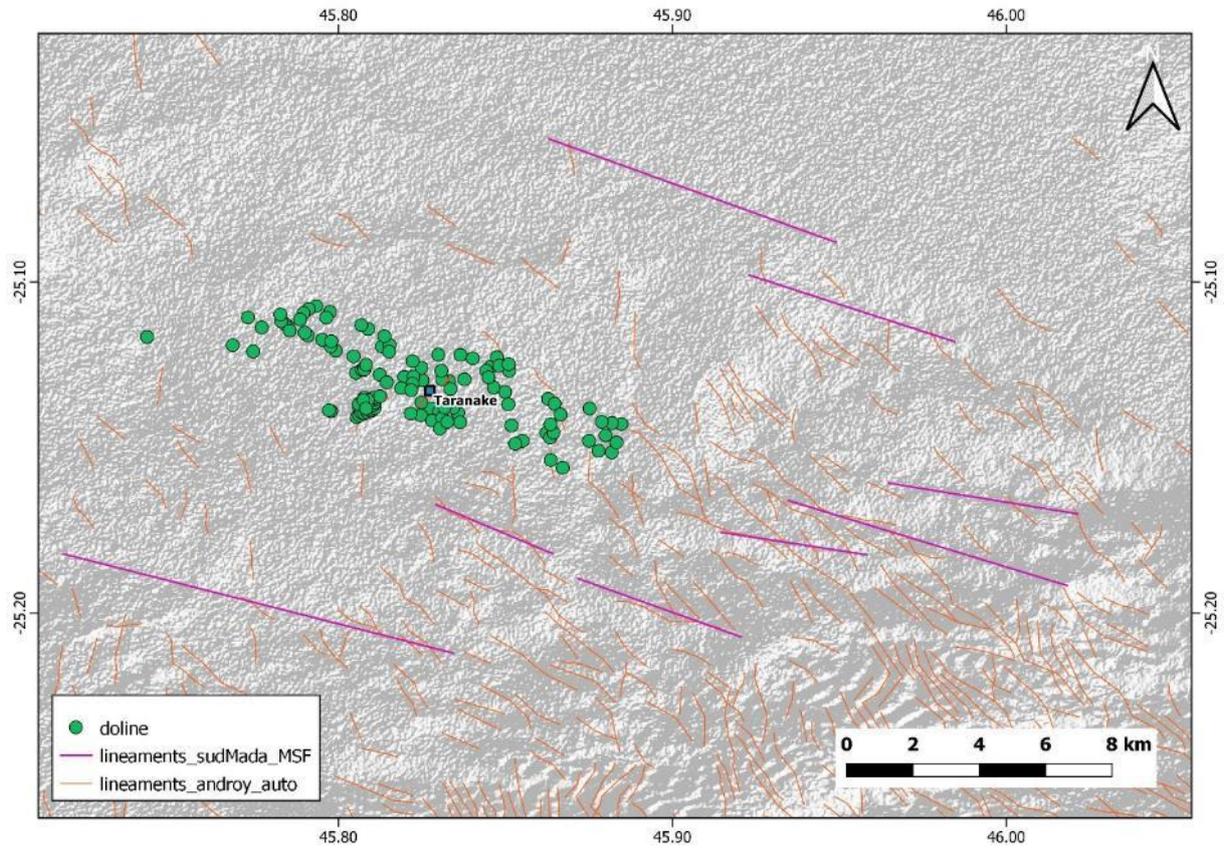
Figure 43: Répartition des dolines et des linéaments sur le secteur de Taranake

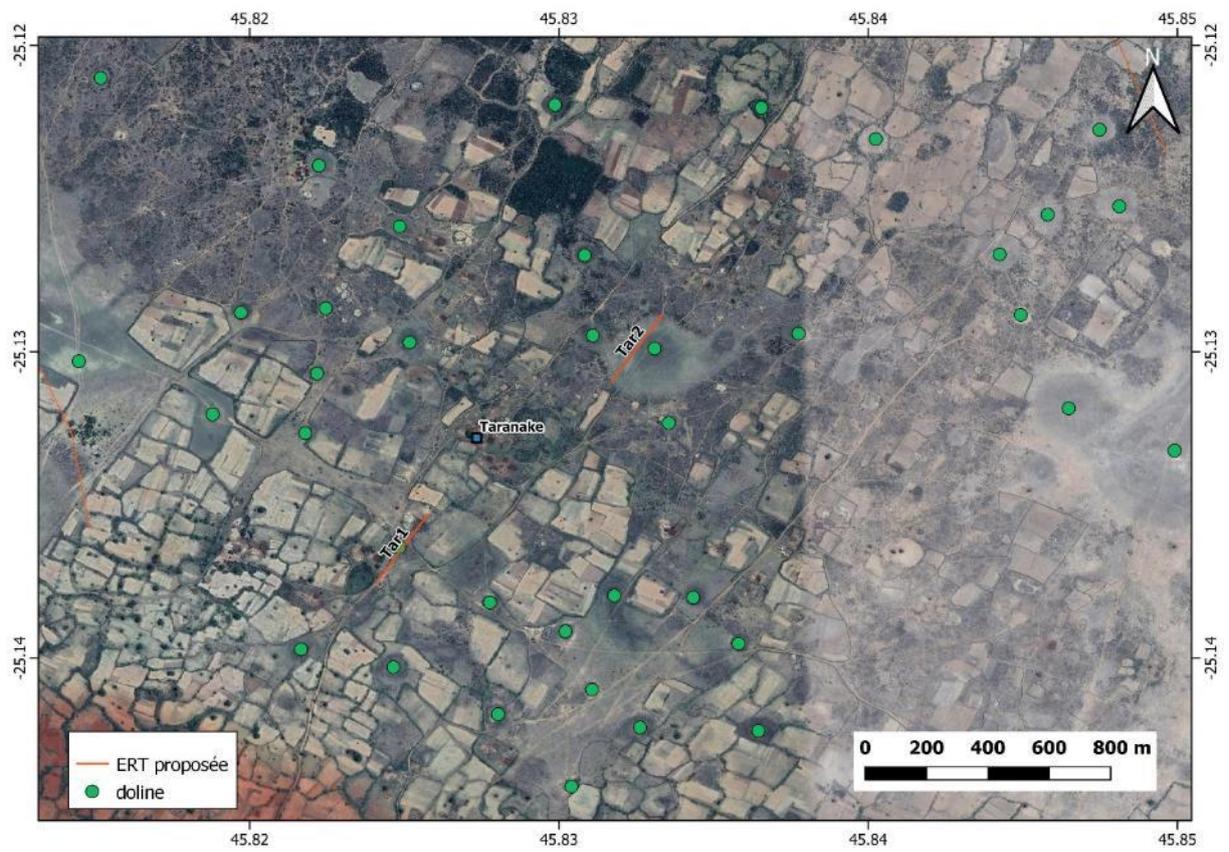
Figure 44: Positionnement des tomographies électriques sur le secteur de Taranke

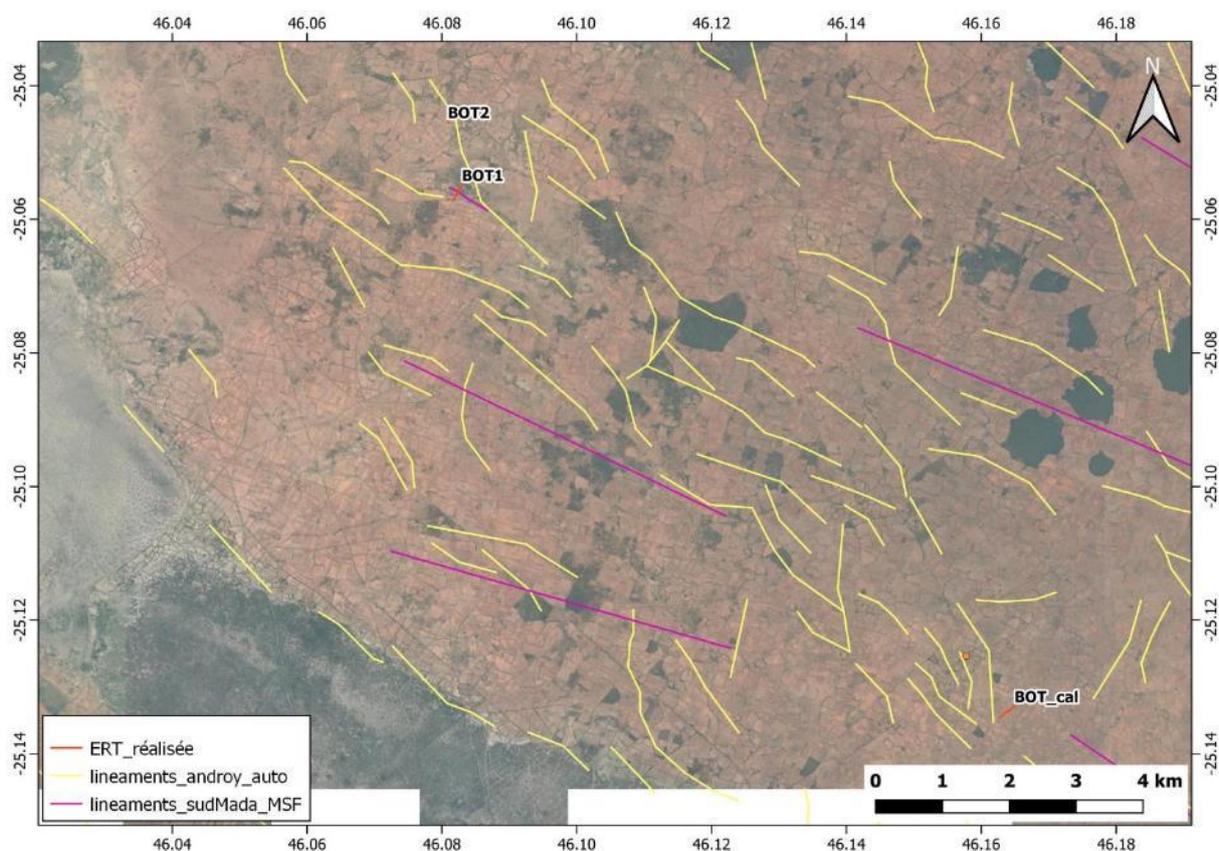
Figure 45 : Positionnement des tomographies électriques sur le secteur de Botreoke. L'ERT Bot_cal est une tomographie de calage

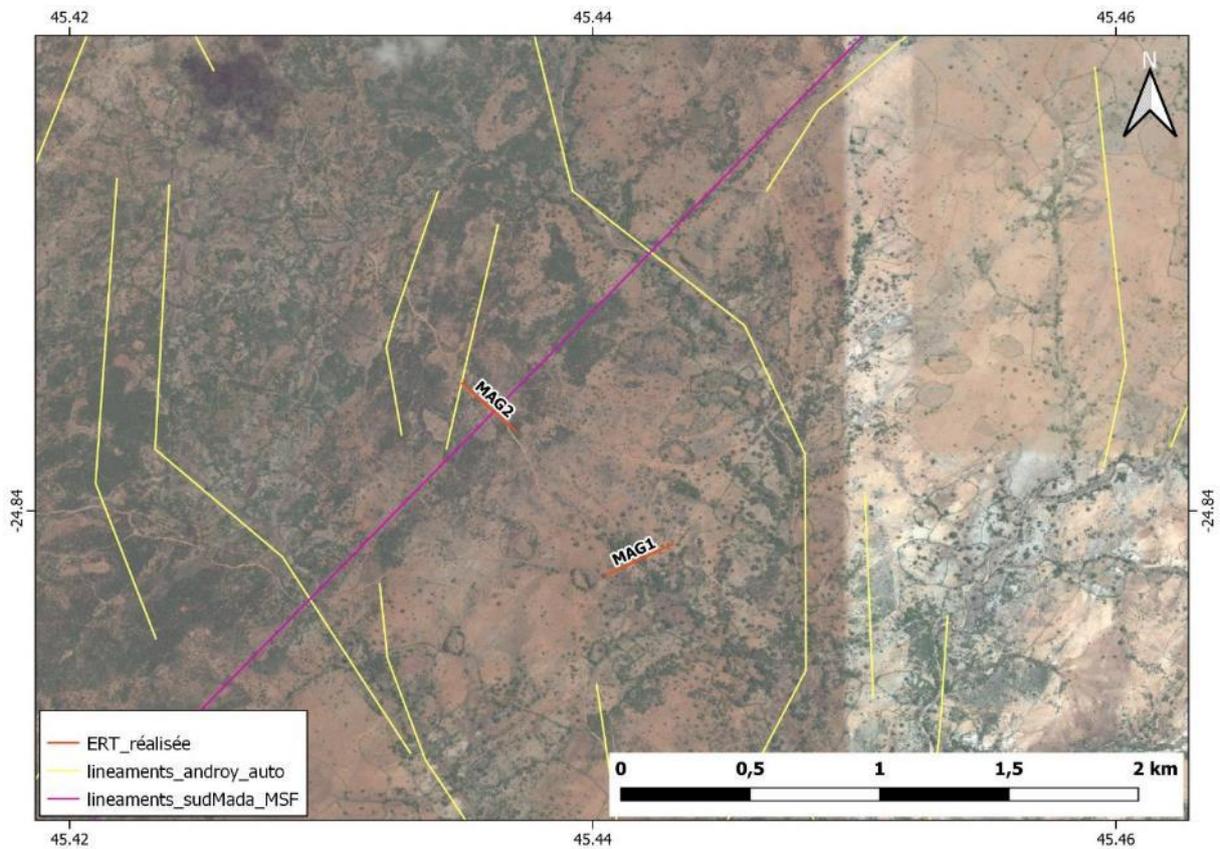
Sur Andahivozaka Haut les tomographies ont été positionné et orientés en fonction des principaux linéaments mis en évidence et des mesures in-situ des fractures tectoniques. Un lieu de culte a néanmoins influencé l'orientation de MAG1. Ainsi la première tomographie est orientée N62, pseudo-perpendiculairement à un alignement végétal ainsi qu'aux fractures mesurées à proximité, et dans un

creux topographique (Figure 46). Le panneau électrique MAG2 d'orientation N134 et recoupe un linéament observé sur le MNT.

Figure 46: Positionnement des tomographies électriques sur le secteur de Andahivozaka Haut

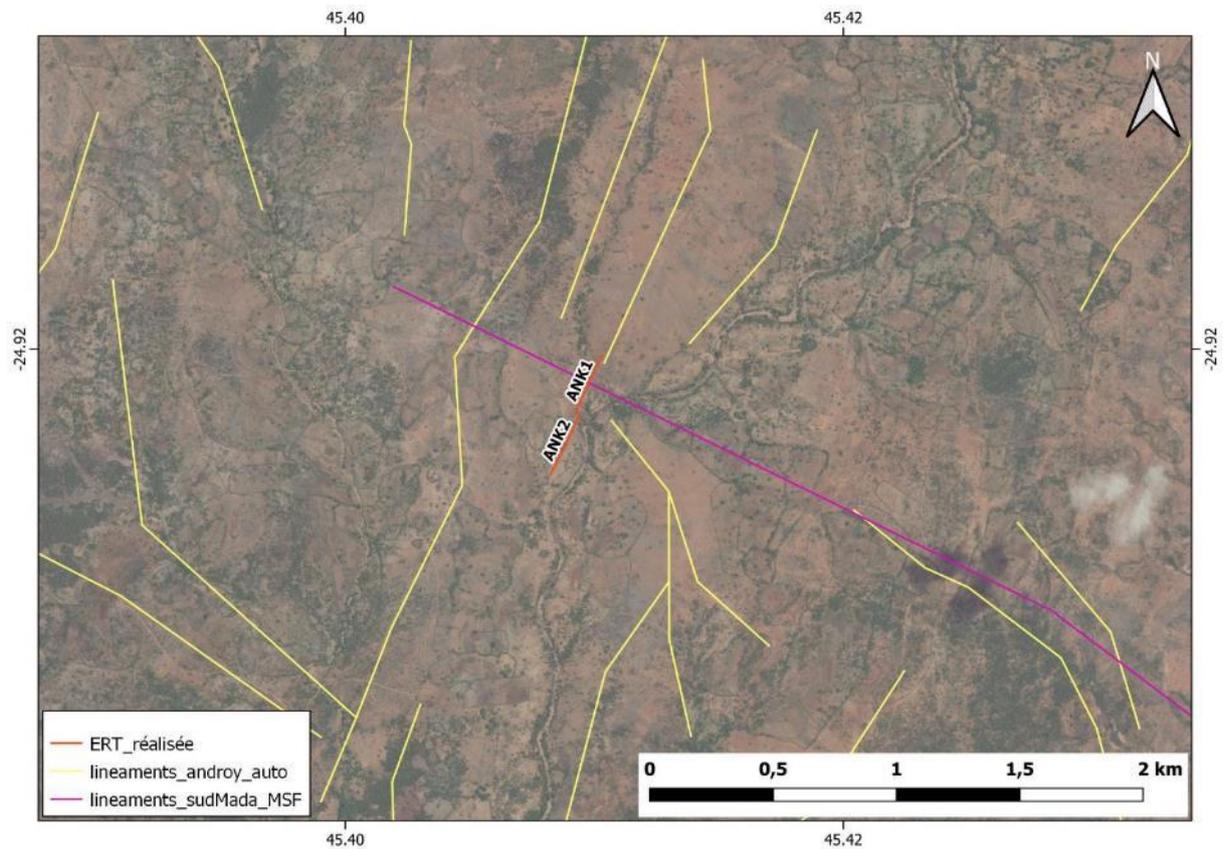
Sur Antaniveilo, les fractures mesurées in-situ sont cohérentes avec l'orientation du linéament principal mis en évidence par l'analyse des images Sentinel, avec une orientation N120. Deux tomographies ont ainsi été positionné pseudo-perpendiculairement à cet axe, pour mettre en évidence les accidents tectoniques supposés dans la zone. Vu la répartition de la population et les indices mis en évidence, les deux tomographies ANK1 et ANK2 ont été positionné l'un à la suite de l'autre sur un même axe (Figure 47). Par ailleurs la rivière temporaire à proximité est partiellement une zone de recharge du réseau fracturé sous-jacent.

Figure 47: Positionnement des tomographies électriques sur le secteur de Antanivelo

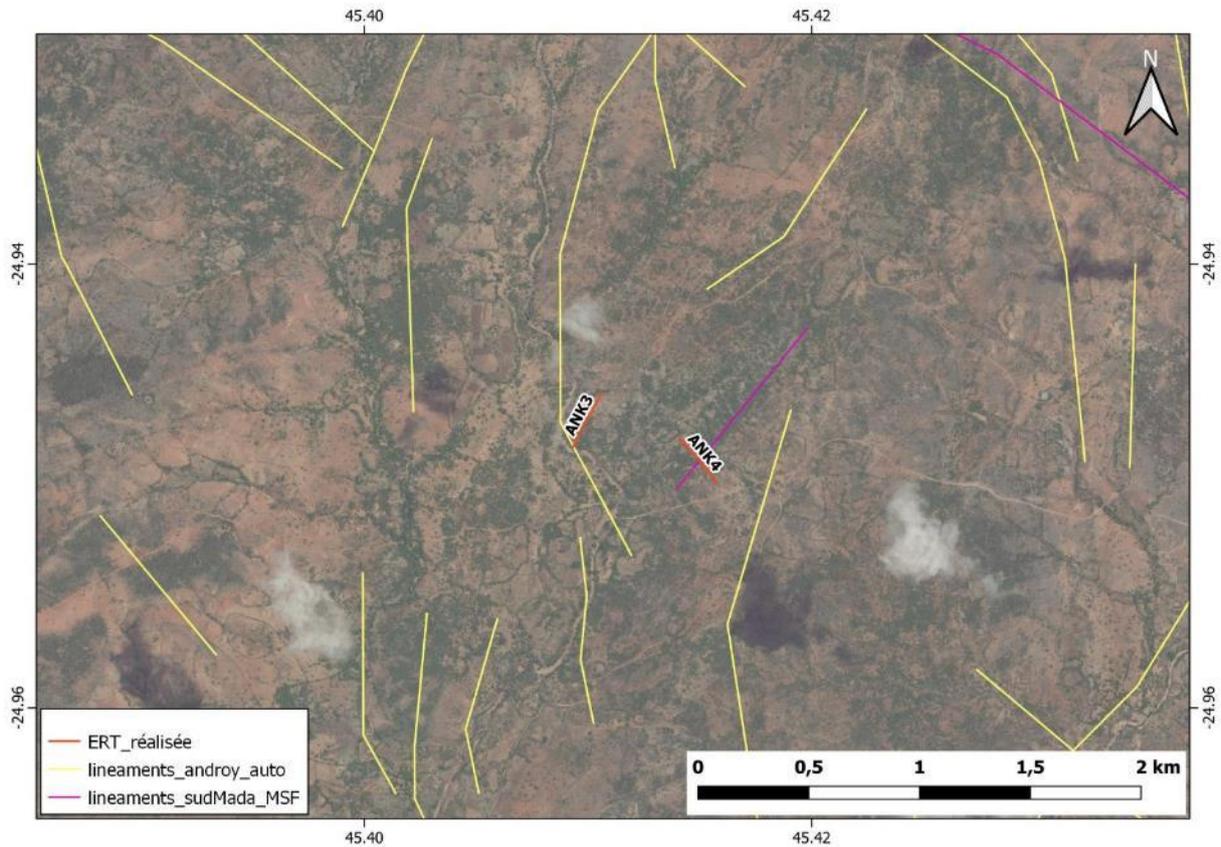
Sur Ankobo I, proche de l'école, il a été mis en évidence une fracturation tectonique, visible in-situ sur les berges de la rivière, d'orientation N110 tandis qu'un linéament de végétation mis en lumière grâce à GoogleEarth présente une orientation N36. Les tomographies ANK3 et ANK4 ont ainsi été positionné et orienté perpendiculairement à aux structures supposées liés à ces entités. Un lieu de culte présent au niveau de ANK4 a influencé son orientation. Par ailleurs, lors de la dernière visite de terrain dans ce secteur, le directeur a informé qu'une personne ayant un don pour trouver de l'eau avait annoncé qu'il était possible d'avoir un point d'eau dans le secteur de ANK4 !

Figure 48: Positionnement des tomographies électriques sur le secteur de Ankobo I

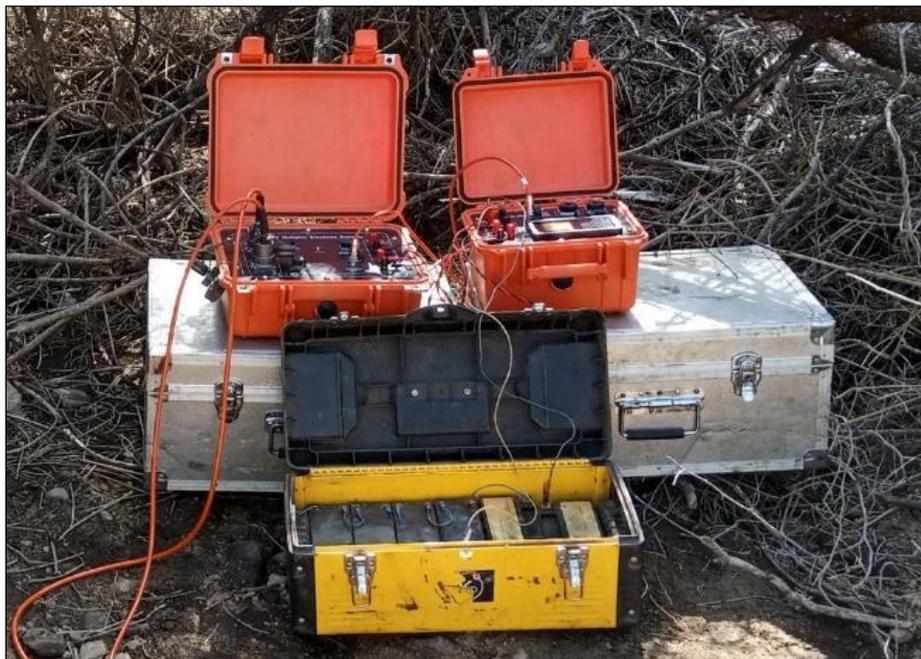
Figure 51: Matériel d'acquisition WGMD-4 de GOLD (MSF 2022)

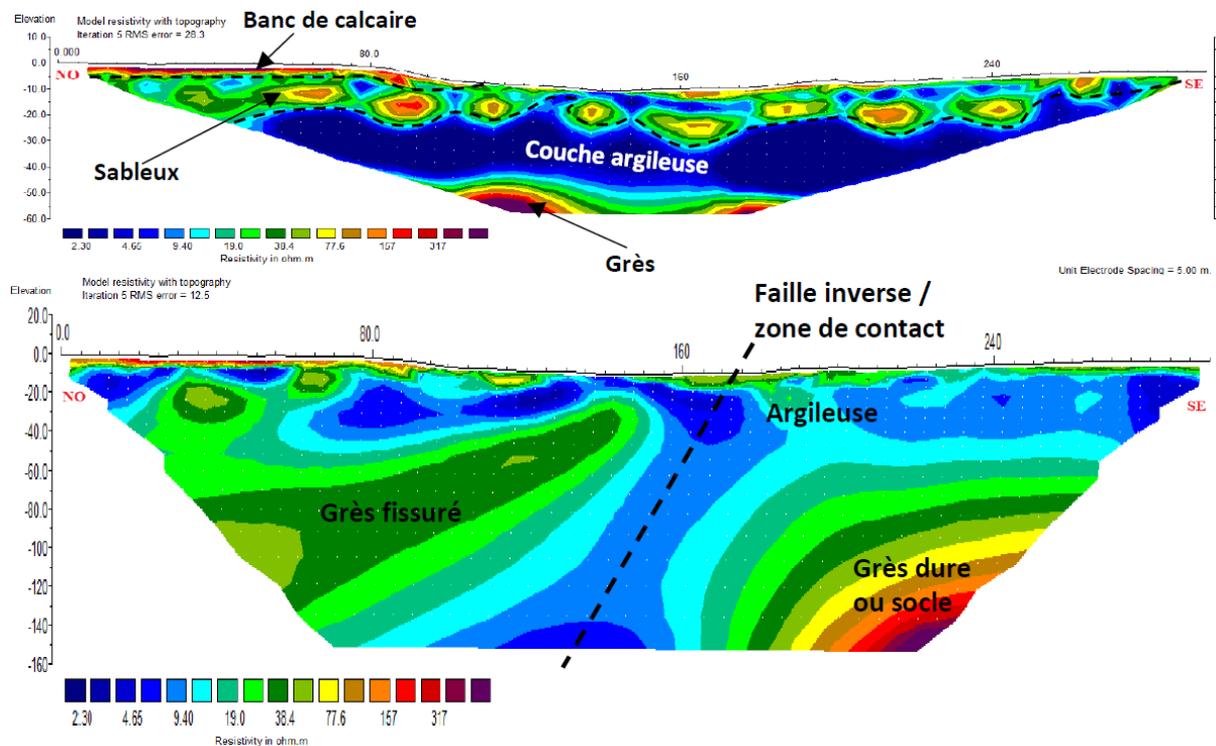
Figure 53: Tomographie de calage sur le secteur de Ambatomainty

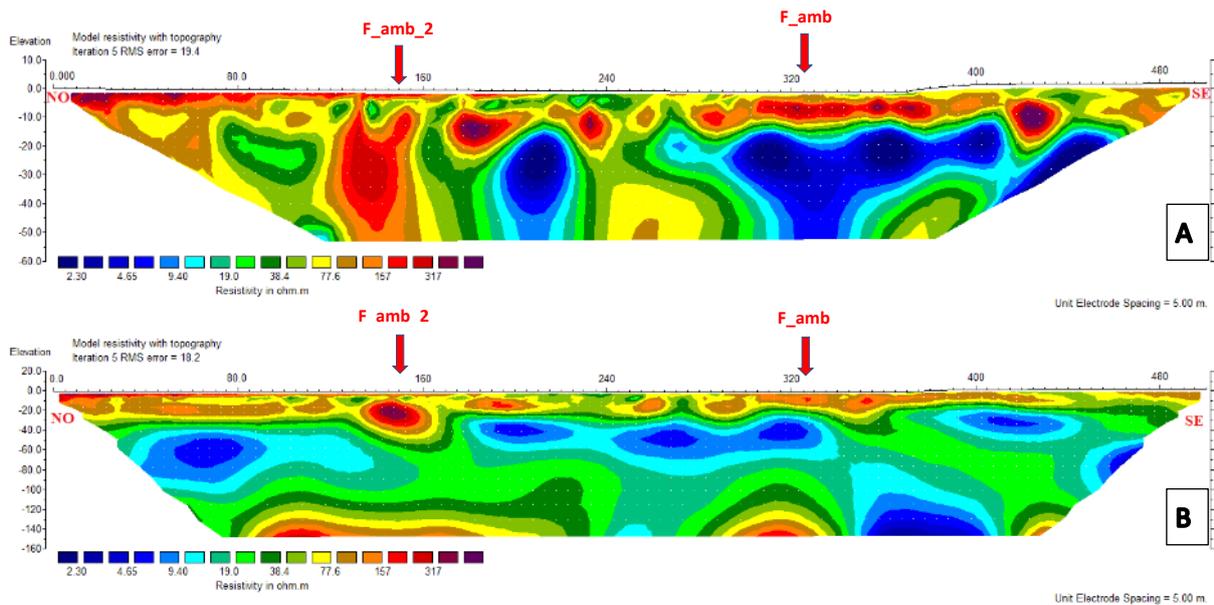
Sur les tomographies imbriquées AMB_1 et AMB_2 (Figure 54) on peut distinguer des formations sédimentaires déposées de façon hétérogène sur un socle dont l’altération se trouverait à une profondeur de 130 m. Celui-ci semble s’approfondir et ne devient plus visible sur les panneaux électriques au niveau des abscisses 240 et 350. Ce type d’anomalie peut traduire la présence de couloirs de fractures à l’origine de l’approfondissement du socle sain. Le centre de ces structures étant souvent constitué d’altération très argileuse (Lachassagne et al. 2011) les cibles hydrogéologiques se trouvent en périphérie de celles-ci. De plus ces éléments confortent l’analyse du modèle numérique de terrain où un linéament a été mis en évidence à ce niveau. Le point de forage est ainsi positionné à l’abscisse 325, afin de vérifier la présence d’eau dans la partie fissurée du socle supposé entre 130 et 150 m.

Figure 54: Tomographies imbriquées AMB_1 et AMB_2 avec un dispositif WS en A) et un dispositif Pôle-Pôle en B) et proposition de forage

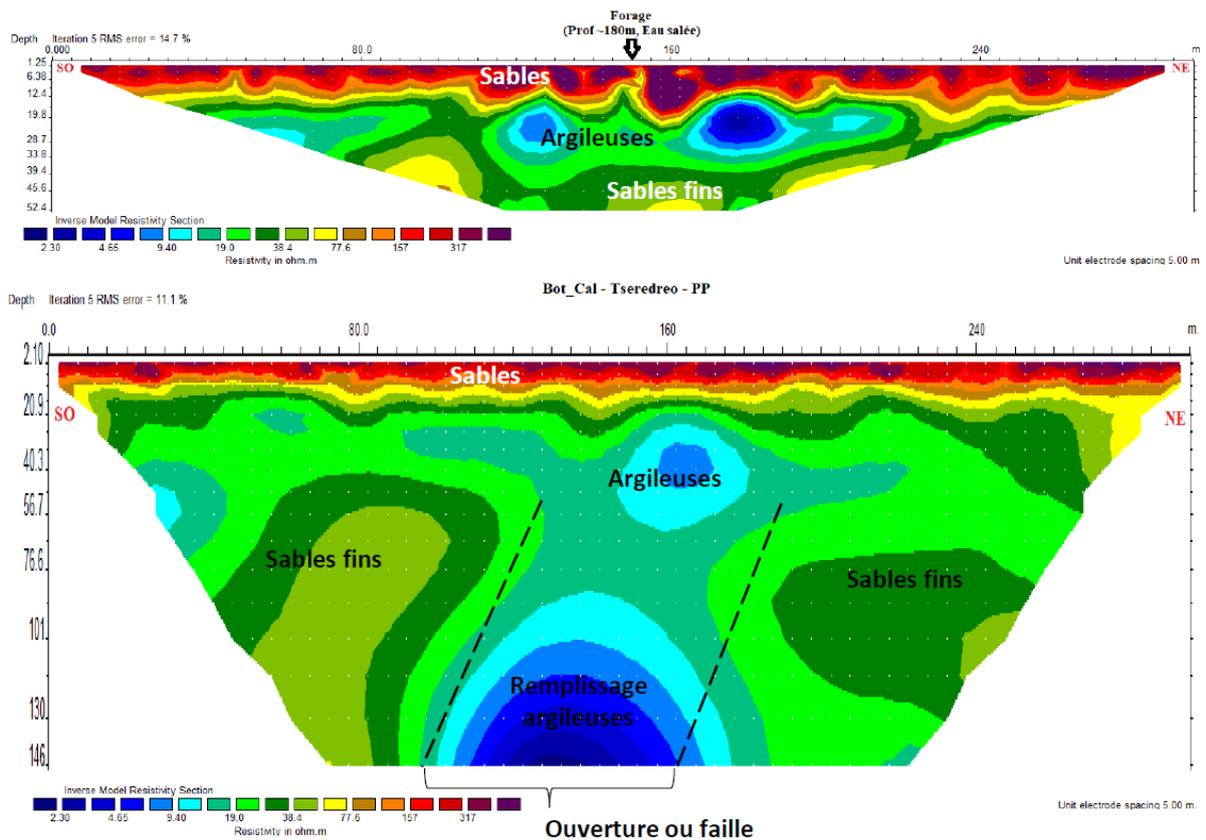
Figure 55: Tomographie de calage sur le secteur de Botreoke

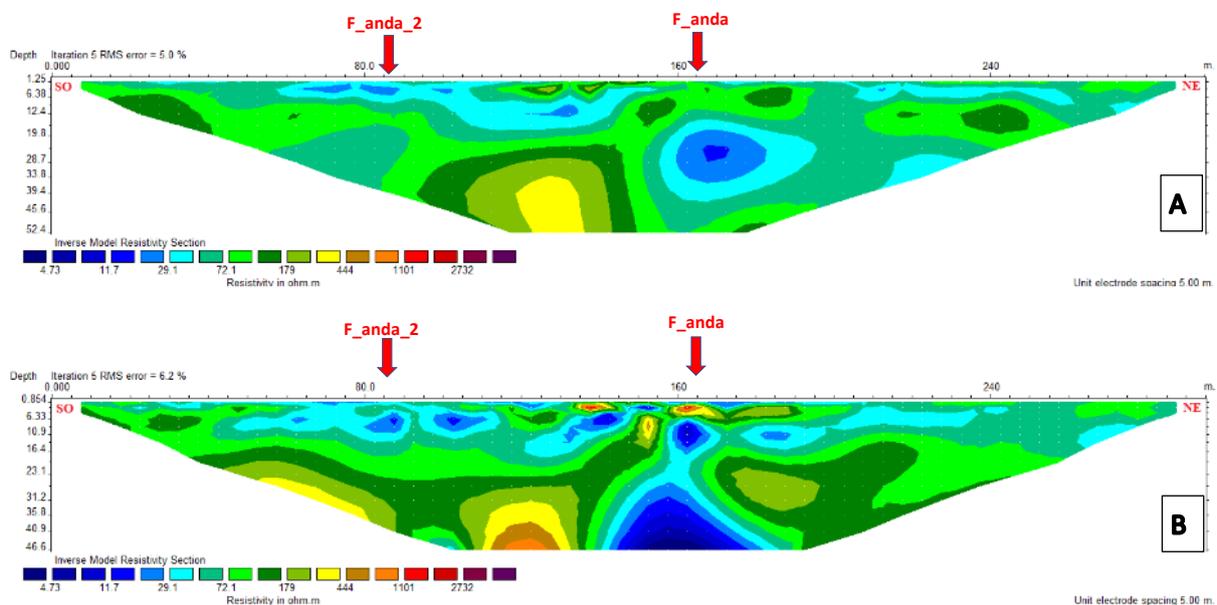
Sur le secteur de Andahivozaka, le profil MAG1 (Figure 60) a pu mettre en évidence une zone fracturée dans les migmatites en place, au niveau de l'abscisse 165, à proximité d'un linéament végétal visible par image satellite. On peut observer une très forte conductivité qui traduit probablement la présence d'eau minéralisée après 25 m de profondeur. Une proposition de forage, d'une profondeur de 40 m, est donc définie en ce point et il conviendra d'être très vigilant lors de la foration afin de capter une eau qui soit acceptable pour la consommation. Une autre zone semblant témoignée d'une altération marquée se situe au niveau de l'abscisse 85 entre 30 et 45 m, et constitue une seconde cible hydrogéologique.

Figure 60: Tomographie MAG1 avec un dispositif WS en A) et un dispositif Dipôle-Dipôle en B) et proposition de forage

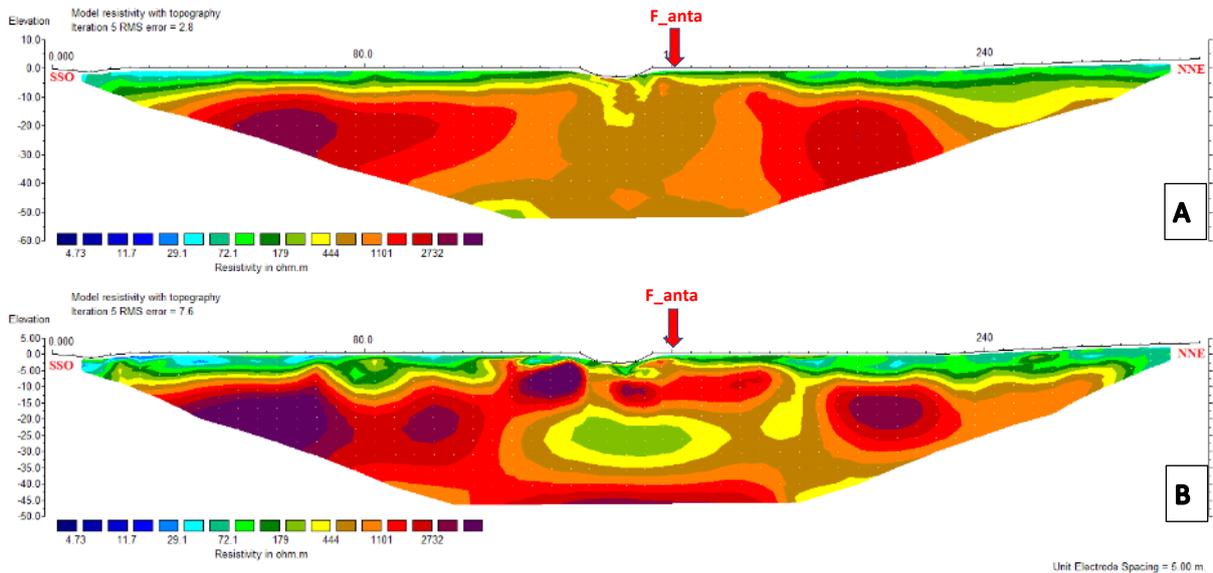
Proche d'Antanivelo chef-lieu, l'important linéament qui avait été mis en évidence grâce aux données Sentinel semble apparaître au centre du profil ANK1 (Figure 62), et se situe au niveau du lit d'un affluent de rivière. Il est ainsi proposé un point de forage au point d'abscisse 165, d'au moins 40 m de profondeur, pour pouvoir atteindre la partie fissurée et altérée de la roche sous-jacente, marquée ici par une résistivité plus faible.

Figure 62: Tomographie ANK1 avec un dispositif WS en A) et un dispositif Dipôle-Dipôle en B) et proposition de forage

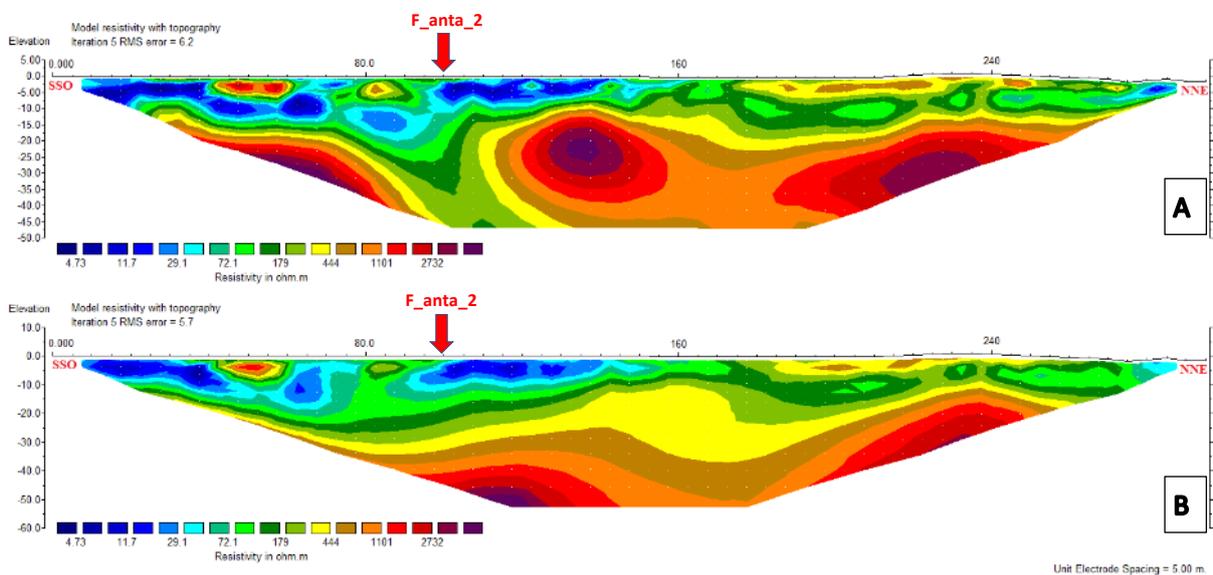
Sur le panneau électrique ANK2, on observe au niveau de l'abscisse 90 une zone de faible résistivité pouvant correspondre à un épaissement de la partie altérée de la roche (Figure 63). Avec la configuration électrique dipôle-dipôle il semblerait même qu'une zone fracturée se trouve en cet endroit. Une seconde cible intéressante est donc mise en lumière dans ce secteur et une deuxième proposition de forage est donc définie ici, avec une profondeur de 35 m minimum, dans le cas où les résultats du premier ne seraient pas satisfaisants.

Figure 63: Tomographie ANK2 avec un dispositif WS en A) et un dispositif Dipôle-Dipôle en B) et proposition de forage

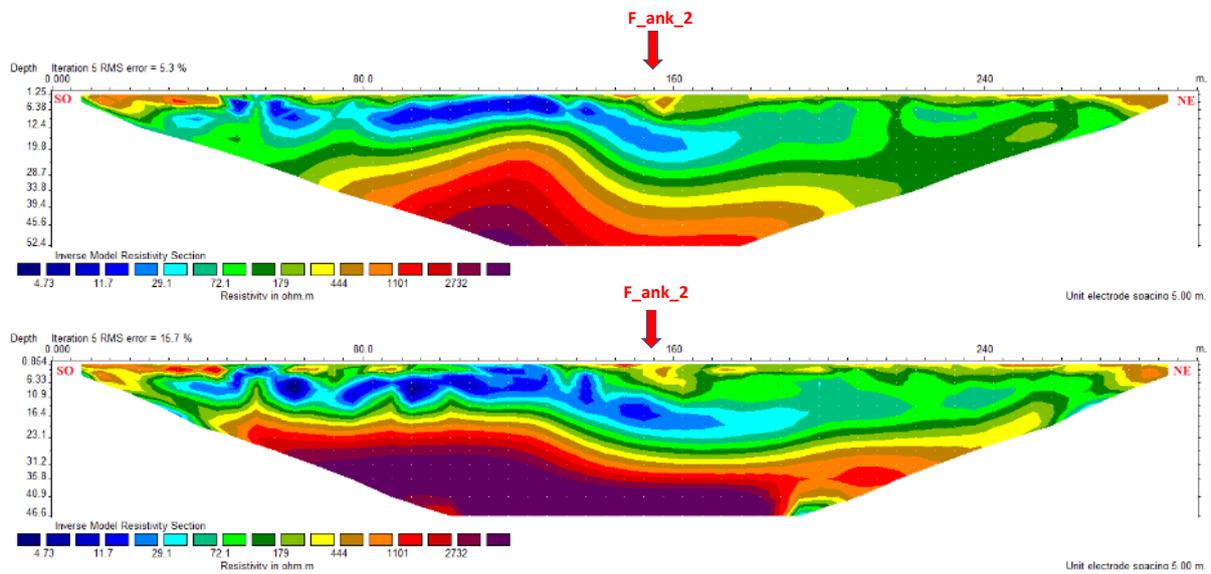
Sur le secteur d'Ankobo I, le profil ANK3 (Figure 64) ne présente pas de structures fracturées mais montre un épaissement du profil d'altération, avec une résistivité relativement faible, qui pourrait traduire la présence d'eau. Une zone d'intérêt se trouve ainsi au niveau de la station 155, entre 20 et 35 m de profondeur.

Figure 64: Tomographie ANK3 avec un dispositif WS en A) et un dispositif Dipôle-Dipôle en B)

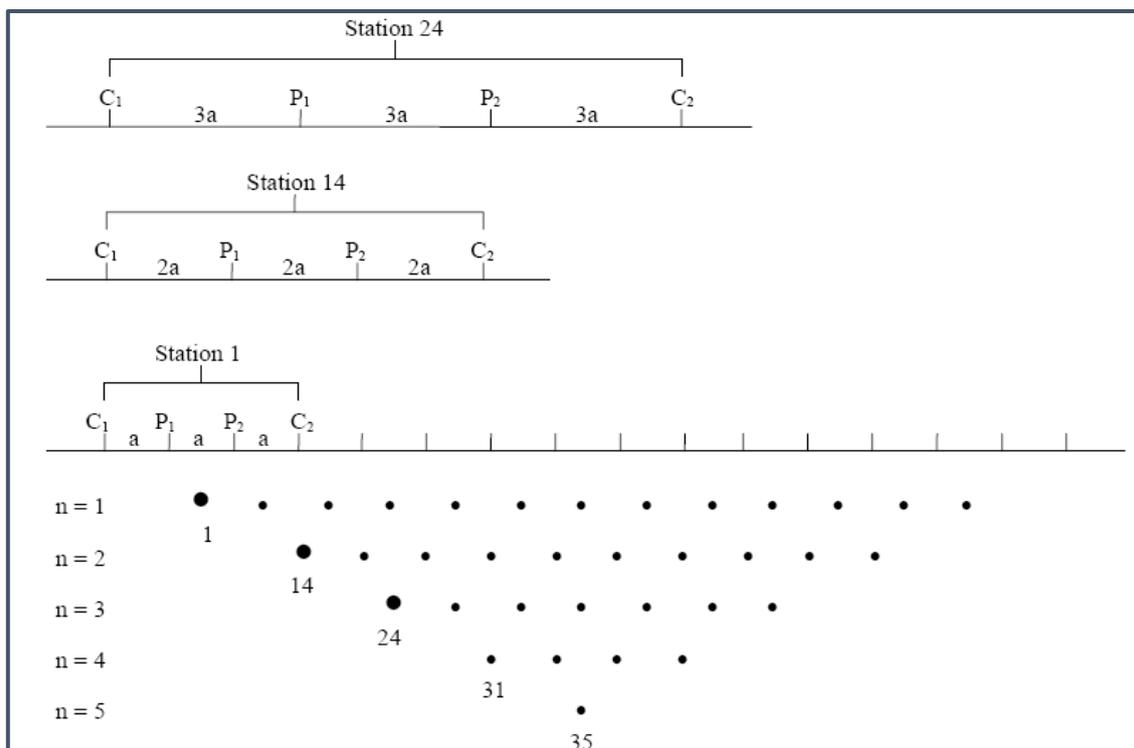
Figure A3 - 6 : Principe de construction d'une pseudo-section pour un dispositif Wenner

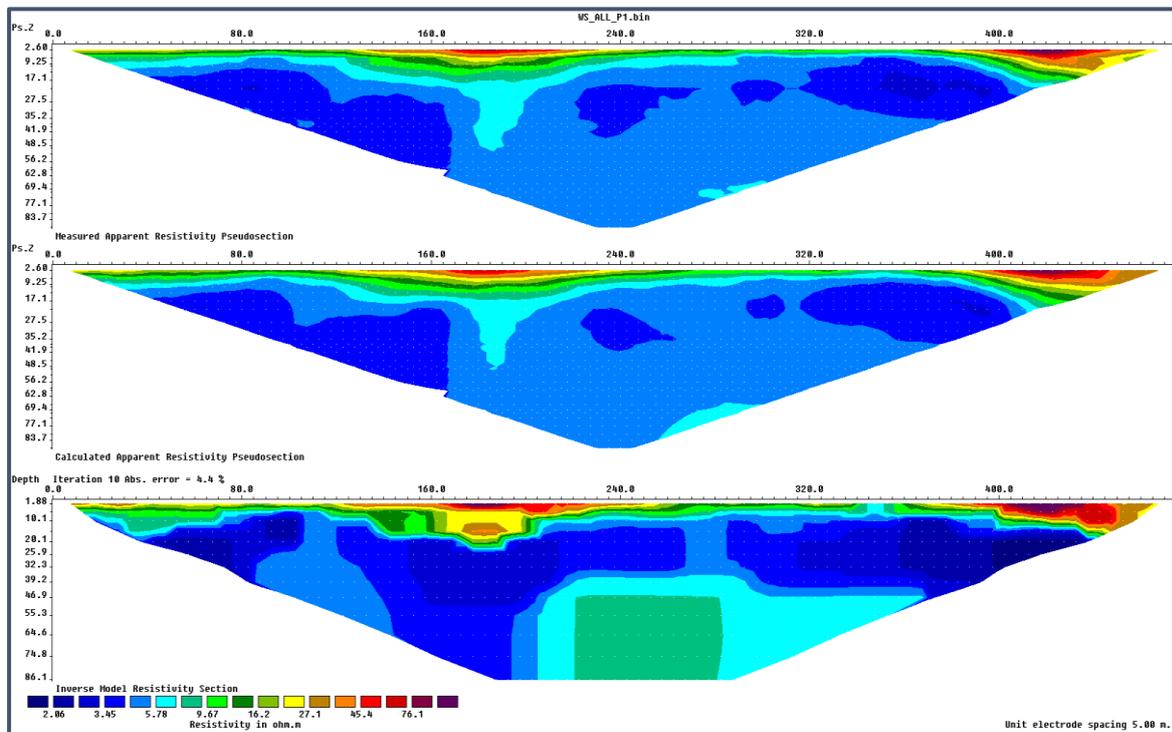
Figure A3 - 7 : Résultats complets (en images) d'une inversion.
