Mission de Maîtrise d'œuvre pour le programme intégré d'assainissement d'Antananarivo (PIAA)

Activité 6 : Diagnostic qualitatif et sectorisation thématique

Fascicule 6 : Thématique principale

Thématique des Eaux Pluviales

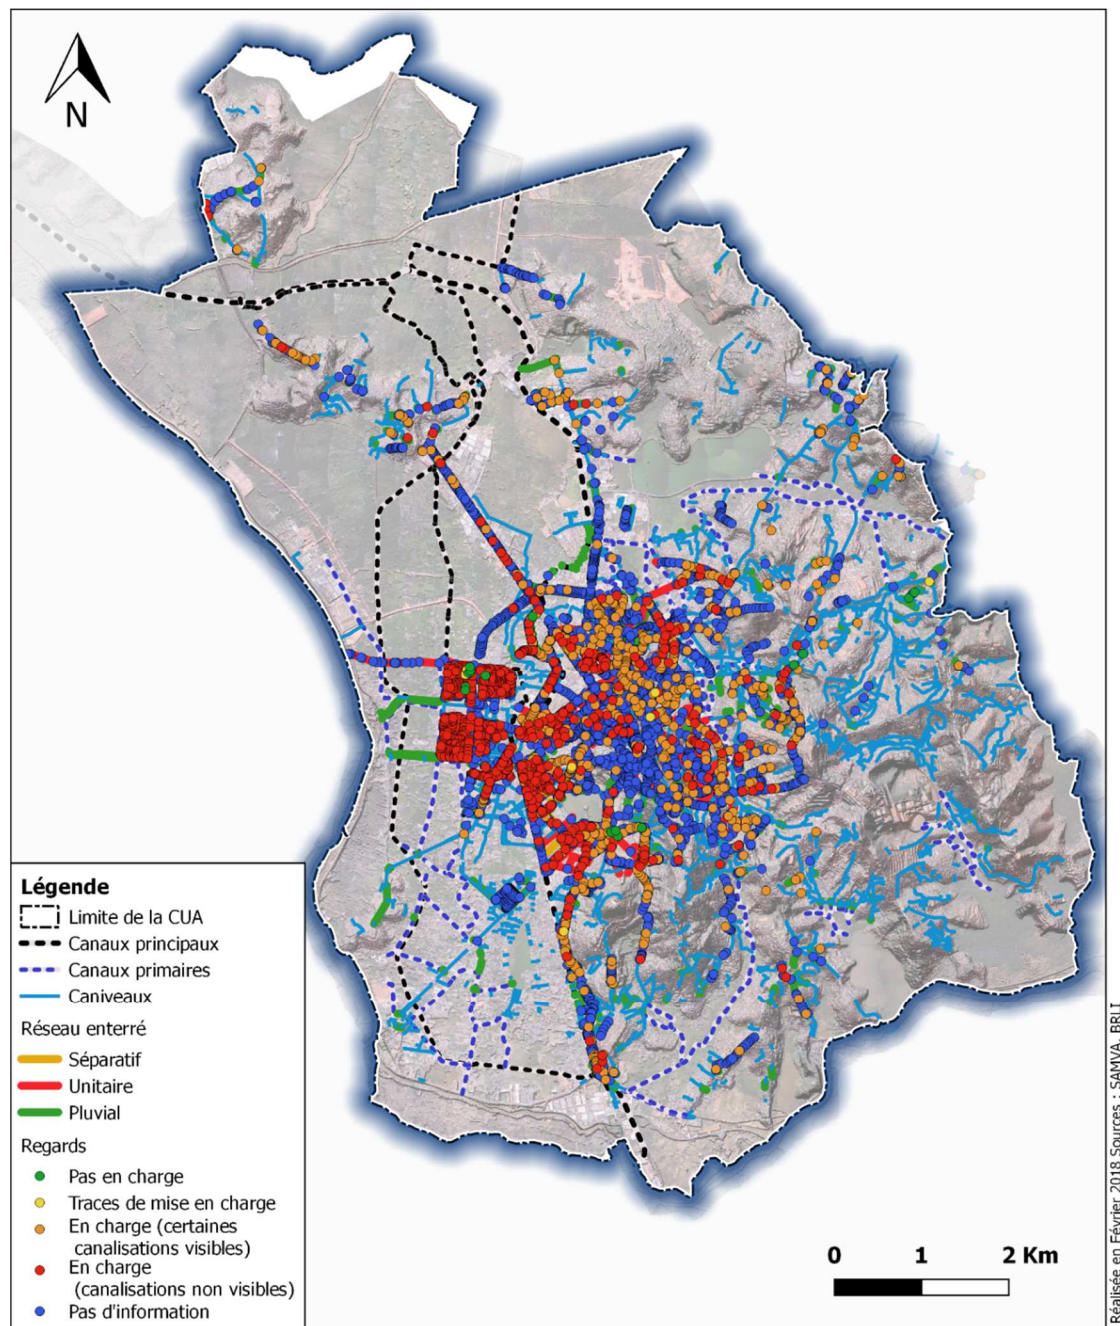
Le critère « écoulement dans les regards » peut permettre d'identifier un premier désordre en fonction de si celui-ci est en charge ou non. En effet, lors de l'inventaire patrimonial, les regards ouverts permettent de nous donner l'information sur l'écoulement du réseau en ce point. Il est constaté dans la figure ci-dessous que la majorité des regards ouverts étaient en charge ou partiellement en charge.

Figure 45: Ecoulement du réseau enterré

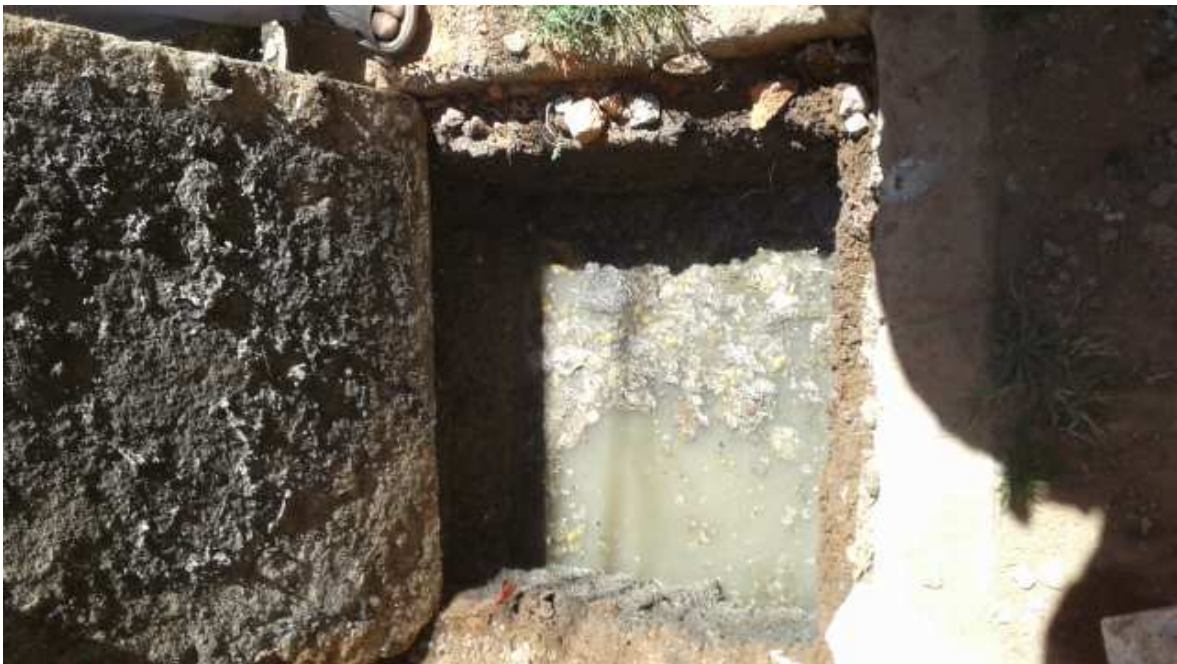
La figure ci-dessous montre que 49% des regards qui ont pu être inspectés étaient totalement en charge, 50% étaient partiellement en charge et seulement 1% n'étaient pas en charge.

Figure 47 Exemple de regard en charge aux 67Ha

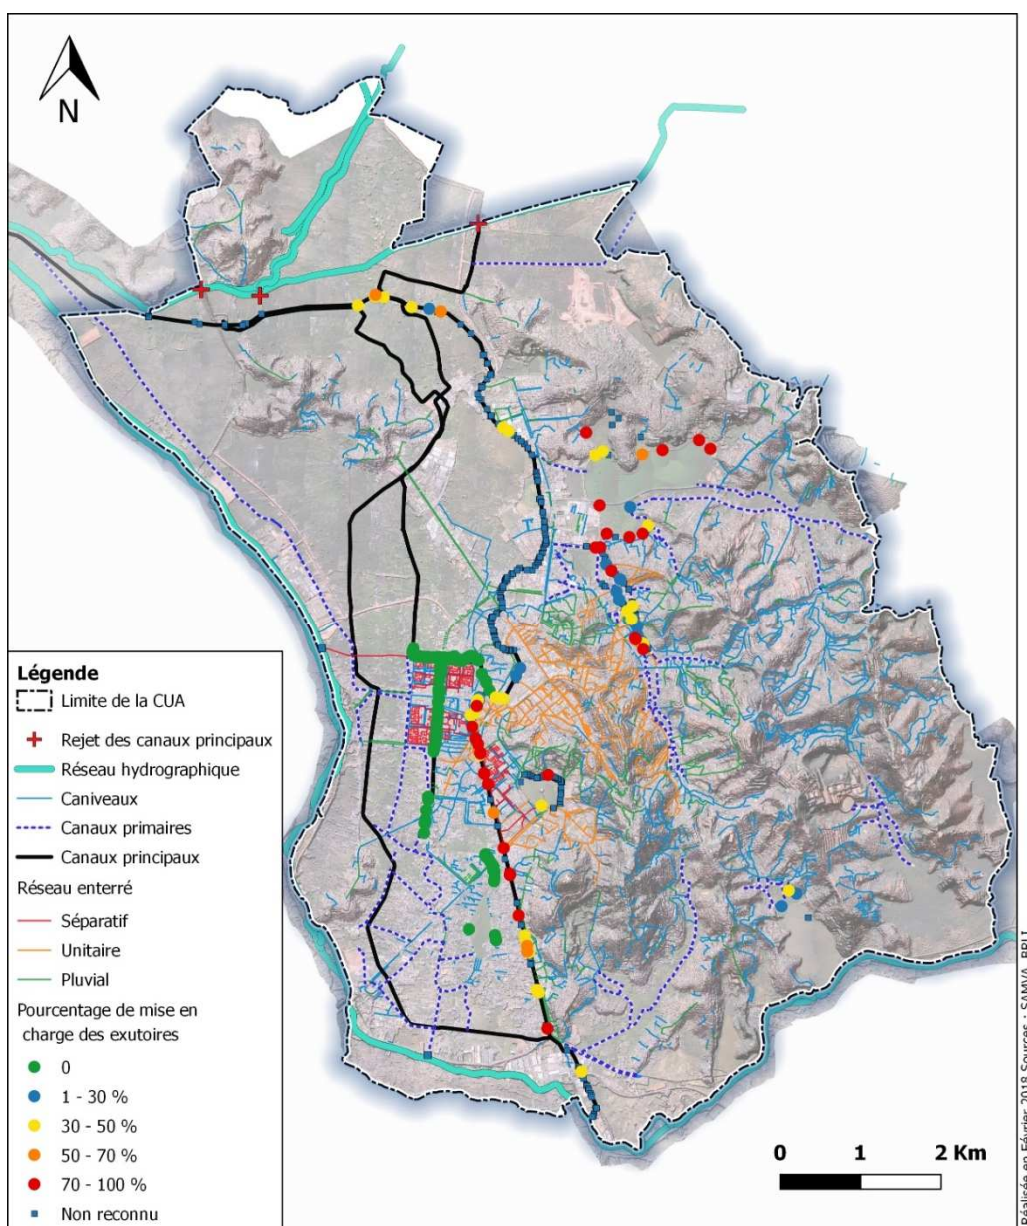
On constate que le niveau de charge imposé par le canal principal ou primaire au niveau duquel se situe l'exutoire est très variable. Les exutoires dans le canal C3 ne présentent pas de mise en charge. A l'inverse les exutoires en amont du canal Andriantany sont en charge globalement à plus de 50%, et même en majorité à plus de 70%. Sur la partie aval de ce même canal, les exutoires sont pour la plupart moyennement en charge.

Dans la vallée de l'est, les niveaux de charge des exutoires sont globalement faibles, même si on constate des exutoires très en charge, surtout dans la partie aval. Enfin, au nord du marais Masay, les exutoires présentent une forte mise en charge.

Figure 48: Niveau de charge des exutoires du réseau secondaire

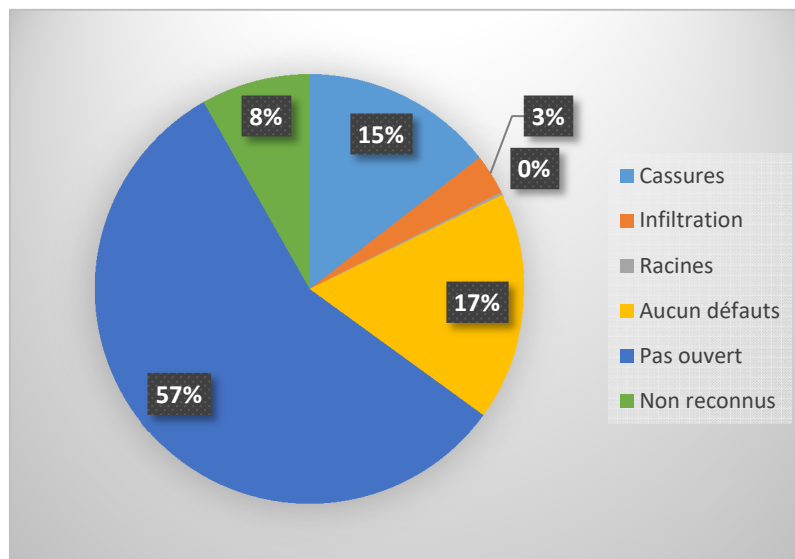
La figure suivante présente quant à elle la répartition statistique des défauts d'étanchéité rencontrés. On constate qu'il y a quasiment autant de regards sans défauts d'étanchéité que de regards présentant des cassures. Les cas d'infiltrations et/ou présence de racines sont sensiblement moins nombreux en proportion.

Figure 50: Répartition des défauts d'étanchéités

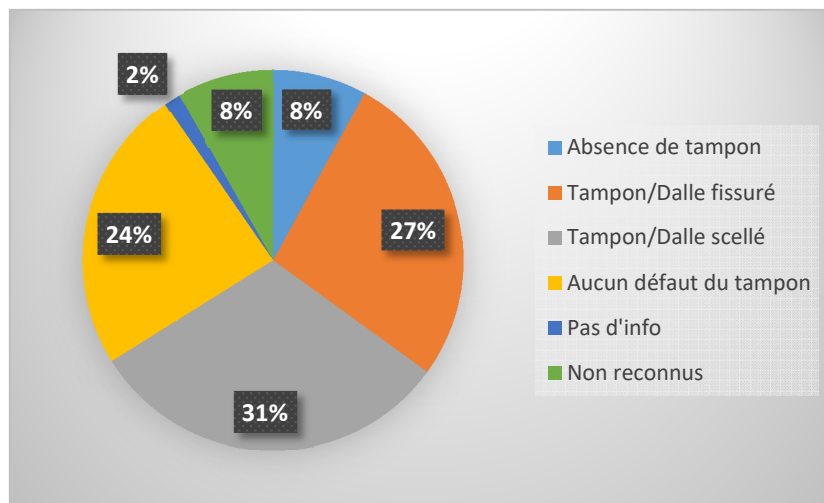
La figure suivante permet de mettre en évidence la fréquence des différents défauts rencontrés. Il apparaît ainsi que les tampons fissurés ou scellés sont plus nombreux que ceux en bon état. En effet, 58% des tampons présentent une fissuration ou sont scellés. On constate aussi que 8% des regards n'ont pas de tampons. Enfin seulement 24% des tampons ne présentent aucun défaut.

Figure 52: répartition des différents défauts liés aux tampons

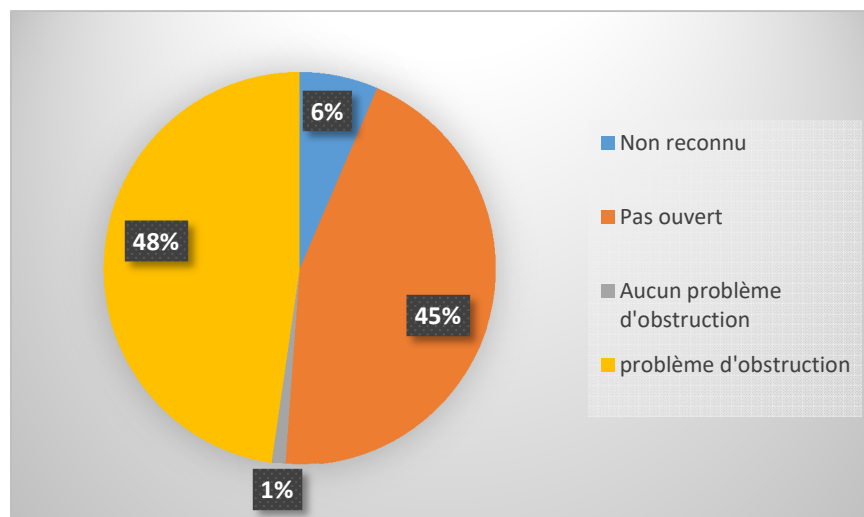
On constate que 51 % des regards n'ont pu être ouverts ou reconnus. Sur les 49 % qui ont pu être ouverts, seulement 1 % ne présente pas d'obstruction alors que 48 % sont partiellement ou complètement obstrués.

Figure 54: Répartition statistique des défauts d'obstruction sur les regards

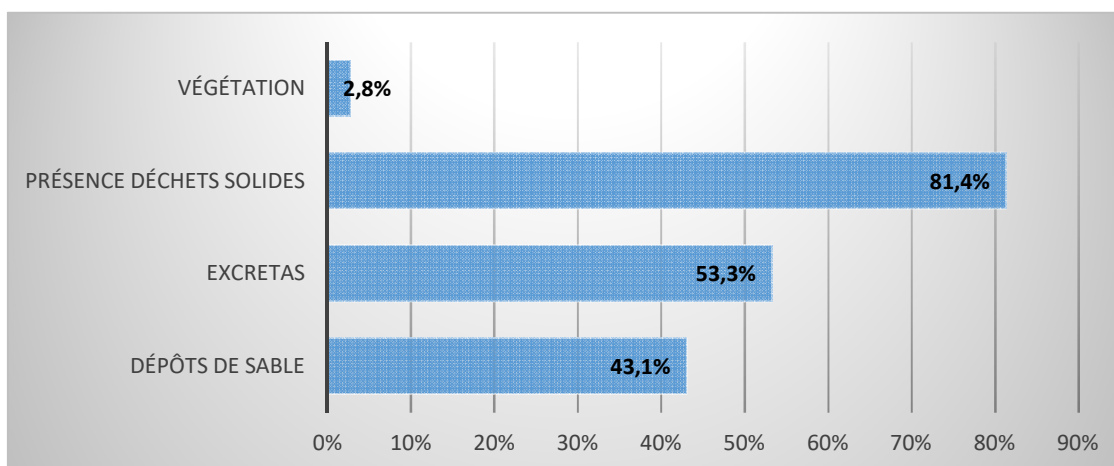
La figure suivante illustre la répartition statistique des différents types d'obstructions rencontrés sur le territoire. C'est en majorité des problèmes de déchets solides (81% des regards concernés) qui ont été identifiés. Un taux important d'excrétas et de sable (respectivement 53% et 43%) contribue également à obstruer le réseau.

Figure 55: Répartition statistique des causes pour les obstructions constatées

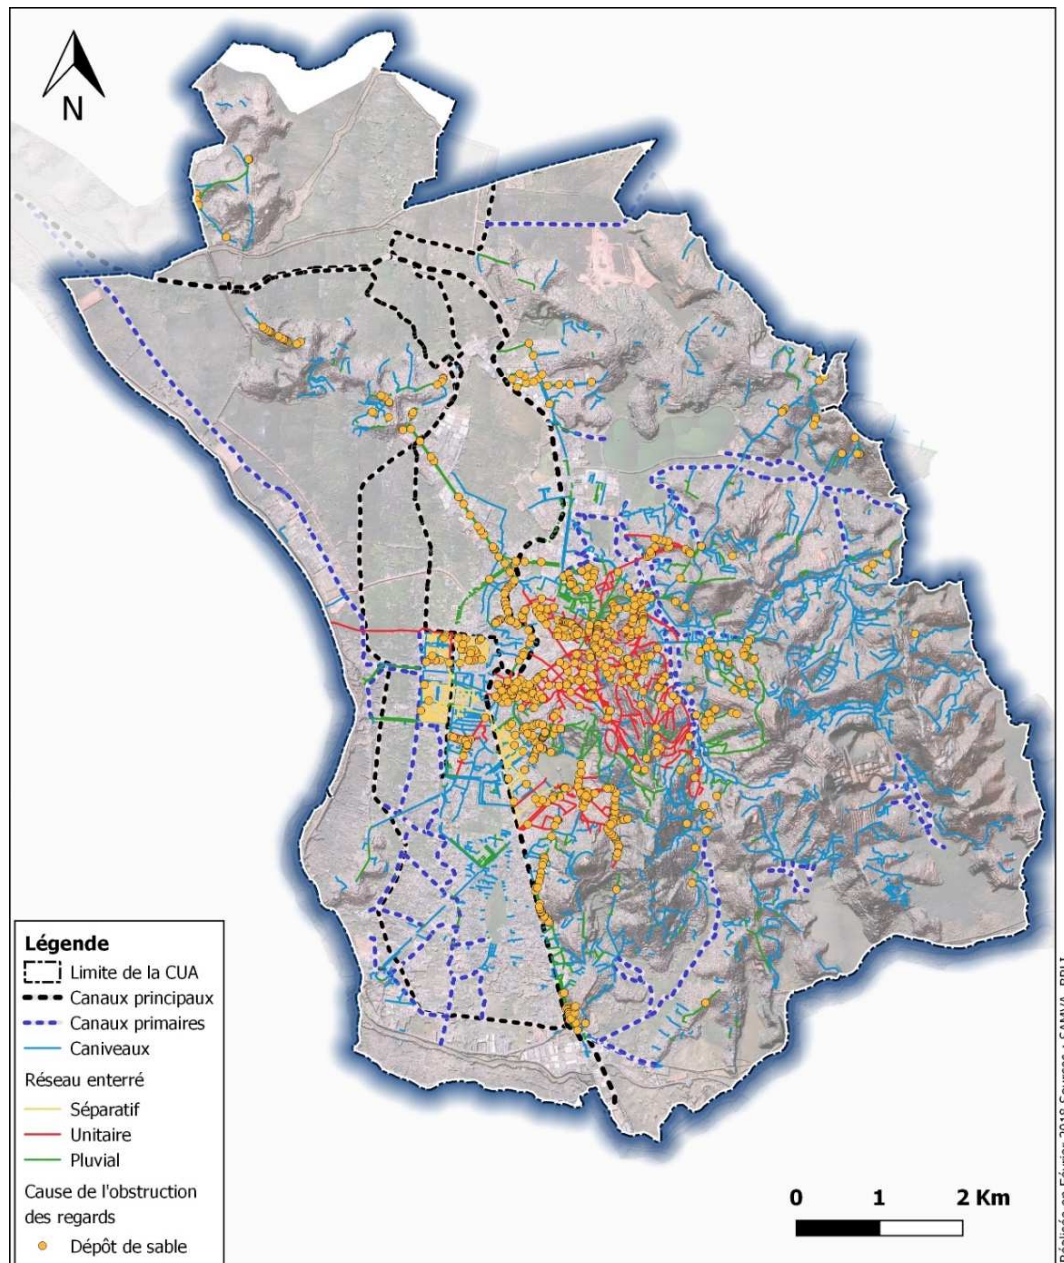
Figure 57: Obstruction des regards causée par des dépôts de sable

Pour ce qui concerne le réseau enterré, la grande majorité des regards qui ont pu être ouverts sont obstrués. Si on se réfère à la « Figure 57 » du chapitre « 2.4.1.3.3 », la cause principale de l'obstruction des réseaux sur ce secteur est le dépôt de sable.

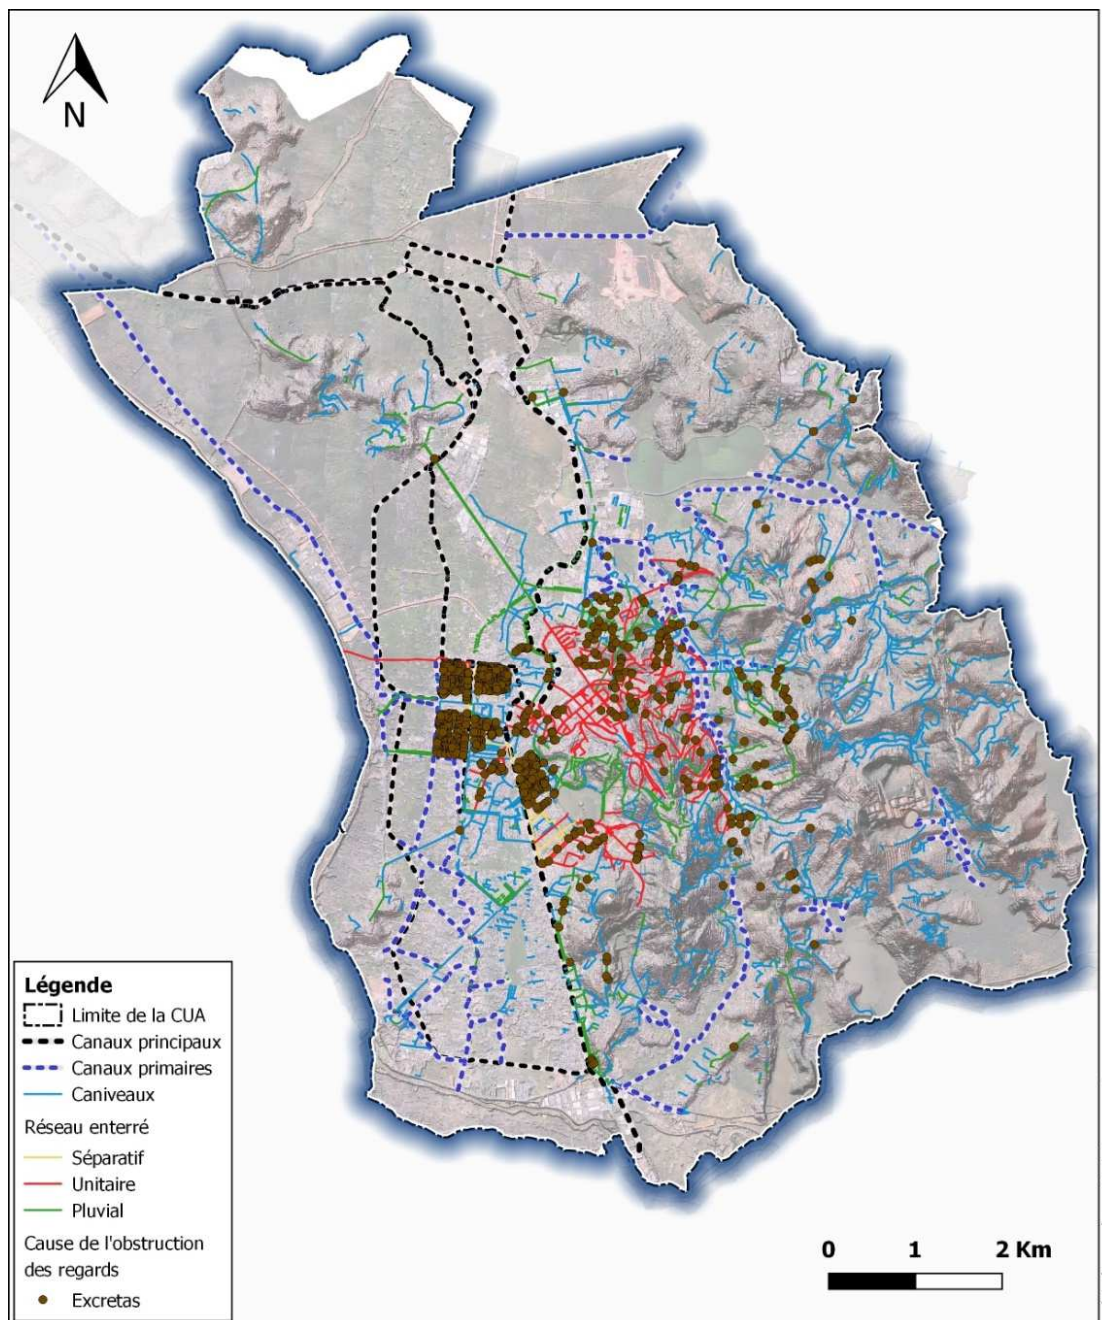
Figure 58: Obstruction des regards causée par des excretas

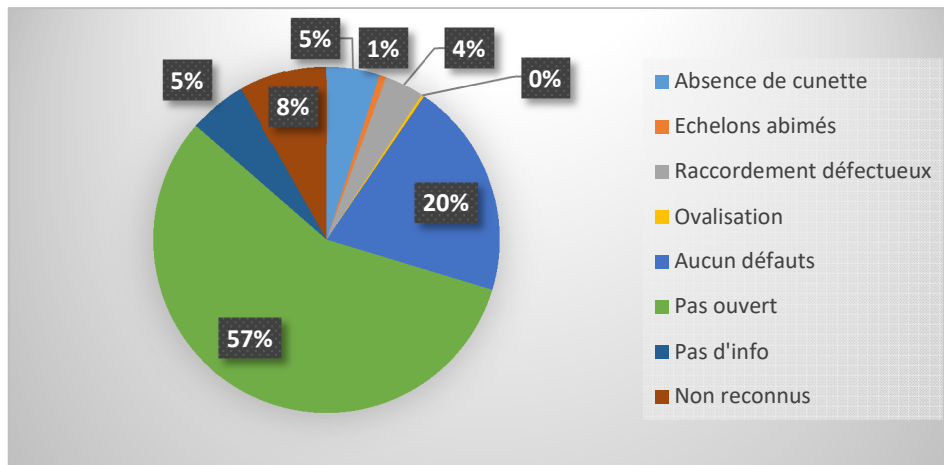
Plusieurs défauts sont constatés : absence de cunette, échelons abimés, raccordement défectueux, ovalisation. Ceux-ci peuvent entraîner des dysfonctionnement des regards et les empêcher d'assurer leurs rôles.

Figure 61: Répartition statistique des défauts de génie-civil des regards

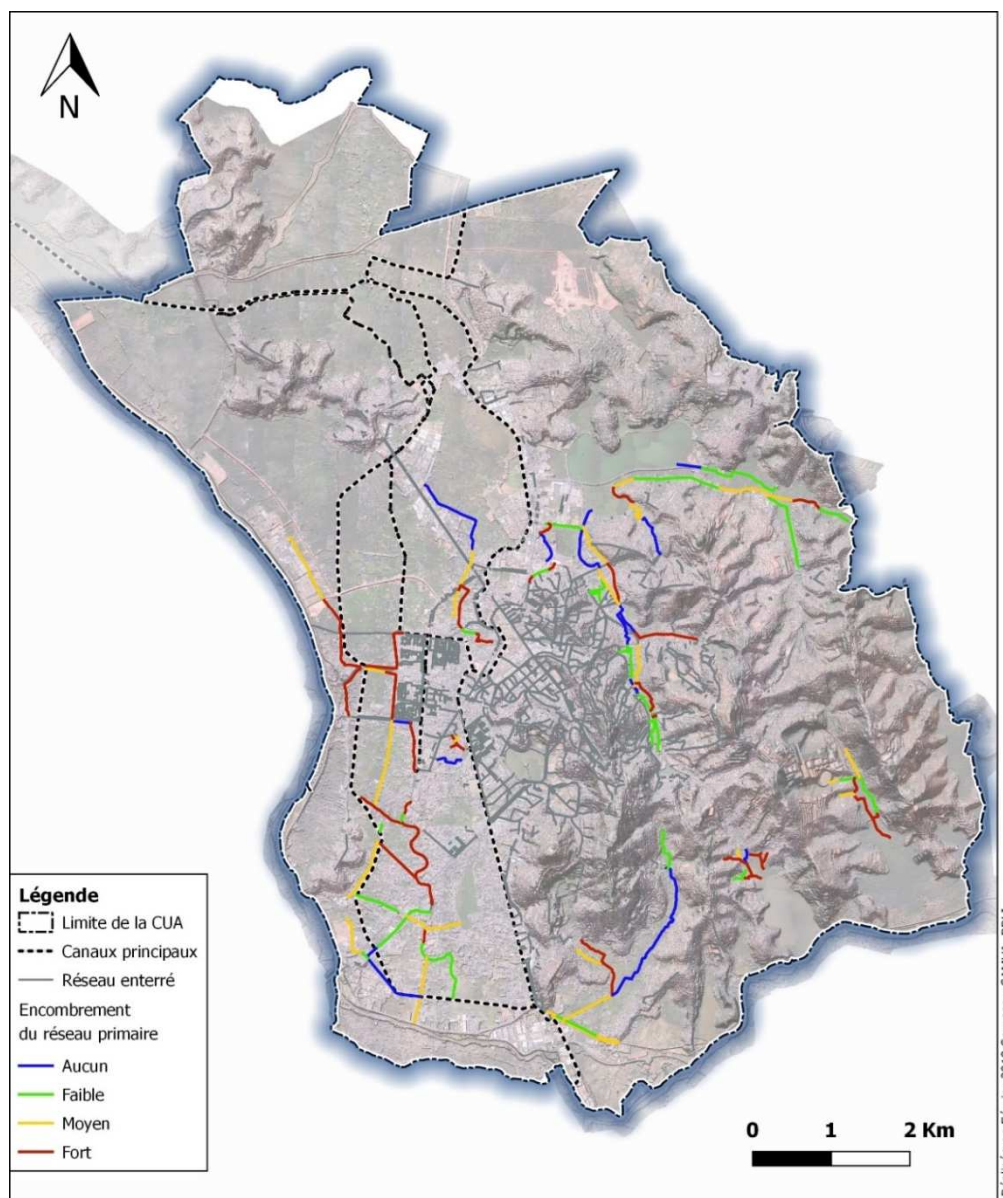
Figure 62: Encombrement des canaux primaires

Les canaux primaires sont particulièrement encombrés dans la secteur de la plaine sud, notamment dans la partie centrale où les densités de population sont les plus élevées. On remarque aussi que les canaux en rive droite de la vallée de l'Est sont assez fortement encombrés, alors que ceux en rive gauche le sont moins. Enfin, les bassins sud et sud est présentent, à quelques exceptions près, des canaux très encombrés en fond de vallée. L'état des canaux est meilleur au sud de la plaine sud et en aval de la vallée d'Ambatobe.

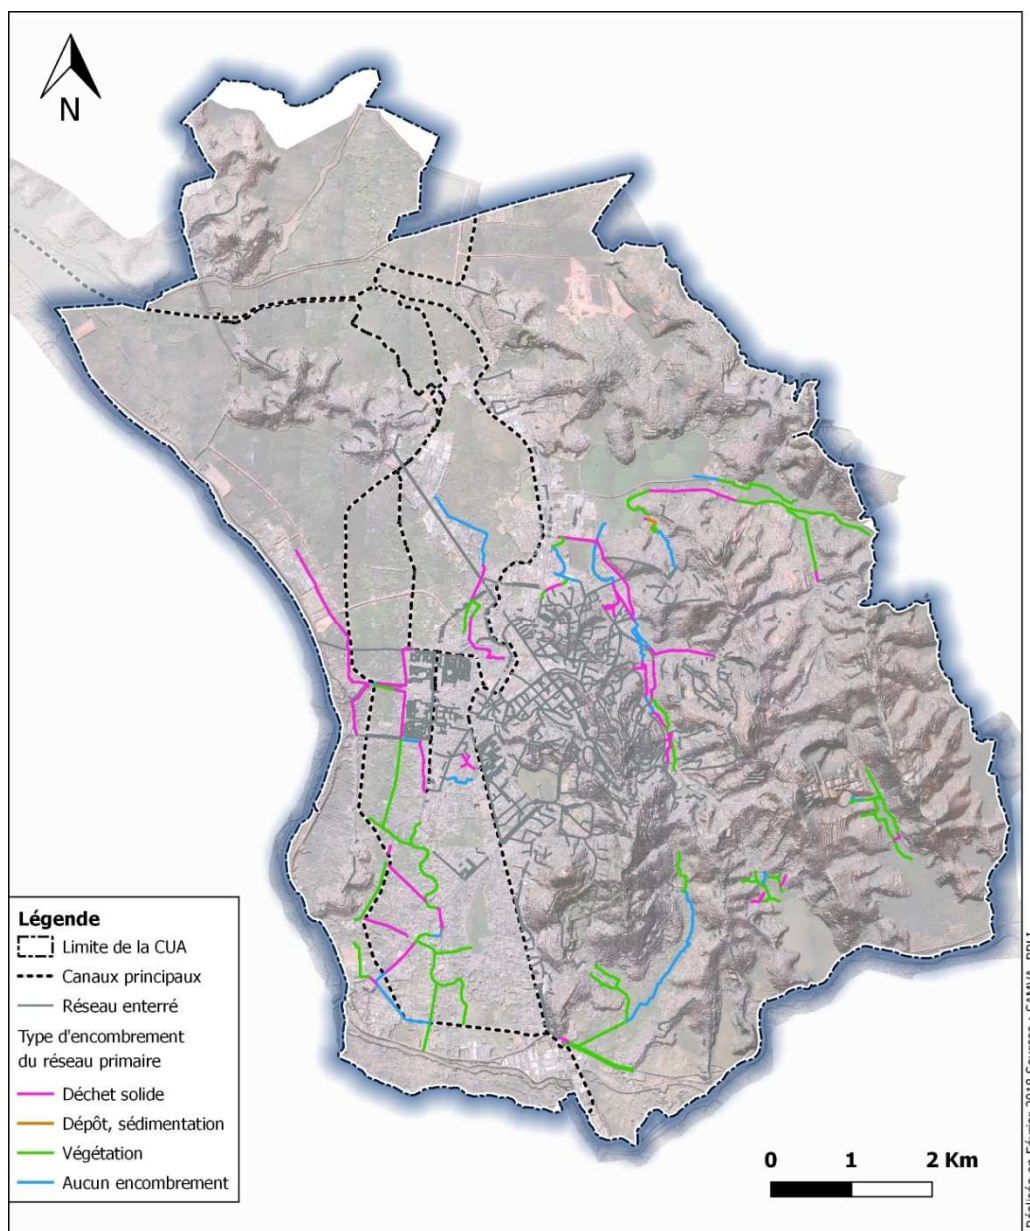
Figure 63 : origine de l'encombrement constaté au niveau des canaux primaires

On remarque sur ladite carte que dans la vallée de l'Est et dans la Plaine intermédiaire, la cause d'obstruction principale sont les déchets solides. Pour le secteur de la vallée de l'Est, on constate également la présence de dépôts sédimentaires plus ou moins importants selon les tronçons. Dans les zones plus agricoles, comme la Plaine sud, les Bassins sud et sud-est ou le secteur du Marais Masay, l'encombrement est dû principalement à la végétation (même si on trouve souvent des déchets solides également).

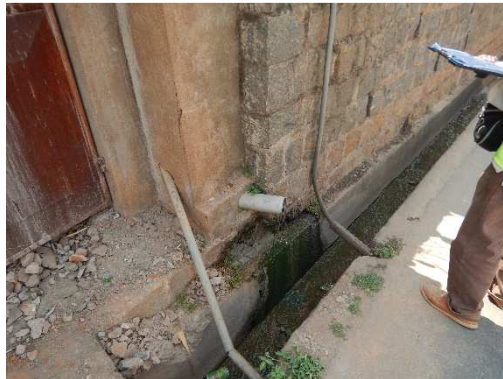
Une telle situation se rencontre pourtant pour 75% des caniveaux. Cela est dû dans la majorité des cas à des branchements particuliers réalisés par les riverains directement dans le caniveau. Les figures suivantes illustrent cette problématique très fréquente sur le territoire de la CUA.

Figure 64 Exemple 1 de branchement particulier sur un caniveau à ciel ouvert

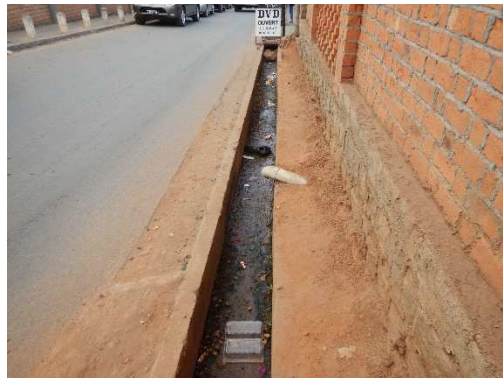
Figure 65 Exemple 2 d'arrivée d'eaux usées sur un caniveau à ciel ouvert

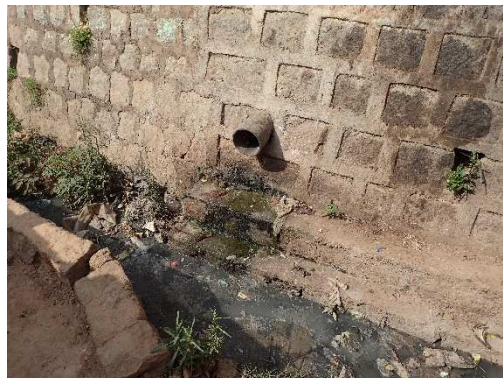
Figure 66 Exemple 3 d'arrivée d'eaux usées sur un caniveau à ciel ouvert

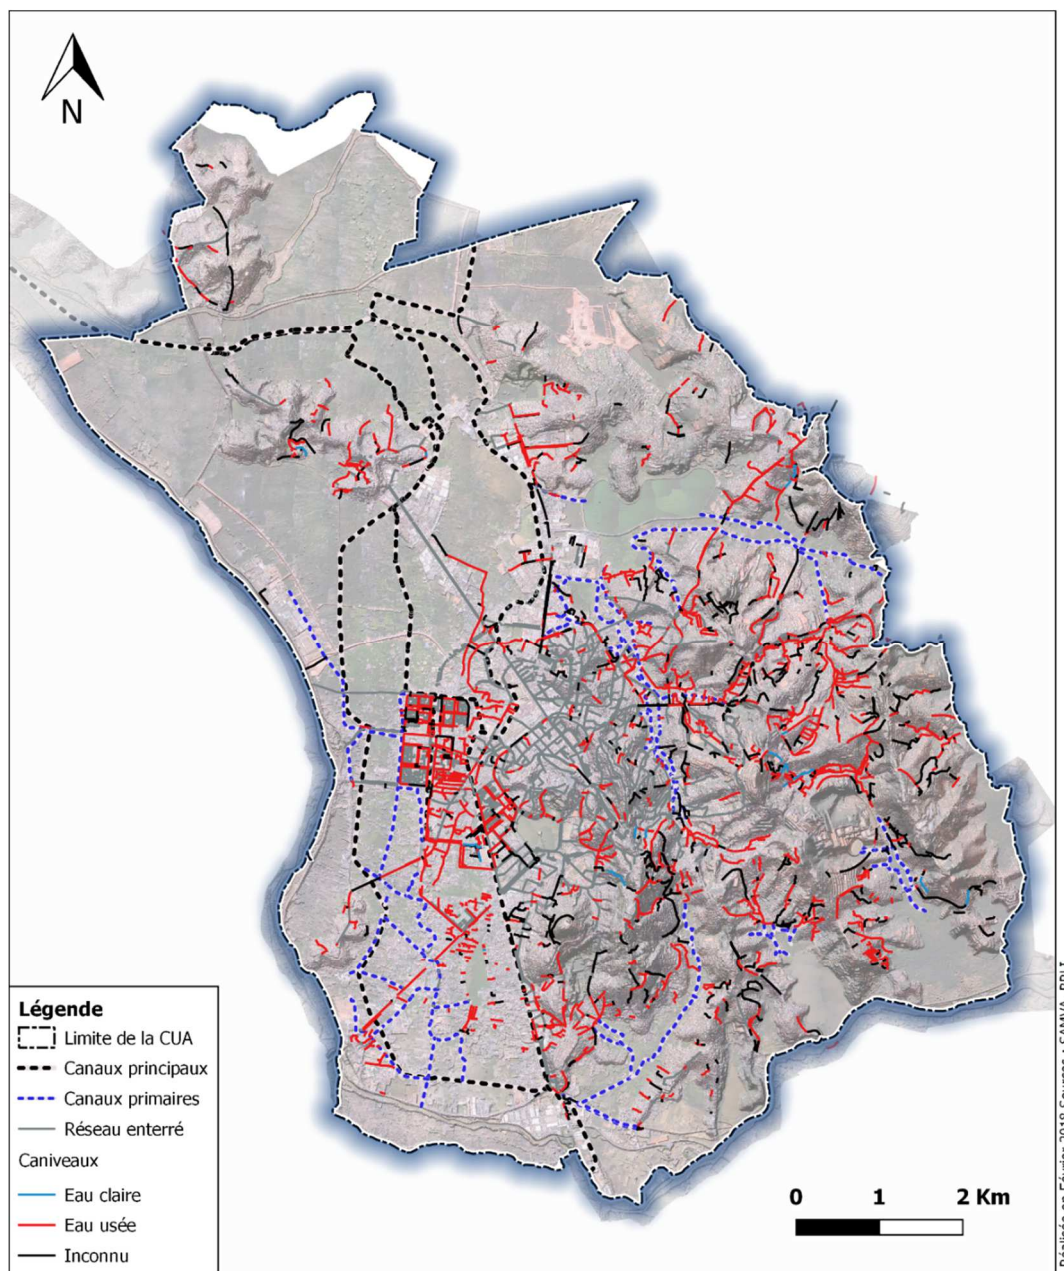
On observe sur la carte suivante que près des trois quarts des caniveaux transitent des eaux usées, et ce quel que soit le secteur considéré.

Figure 67: Présence d'eaux usées au niveau des caniveaux

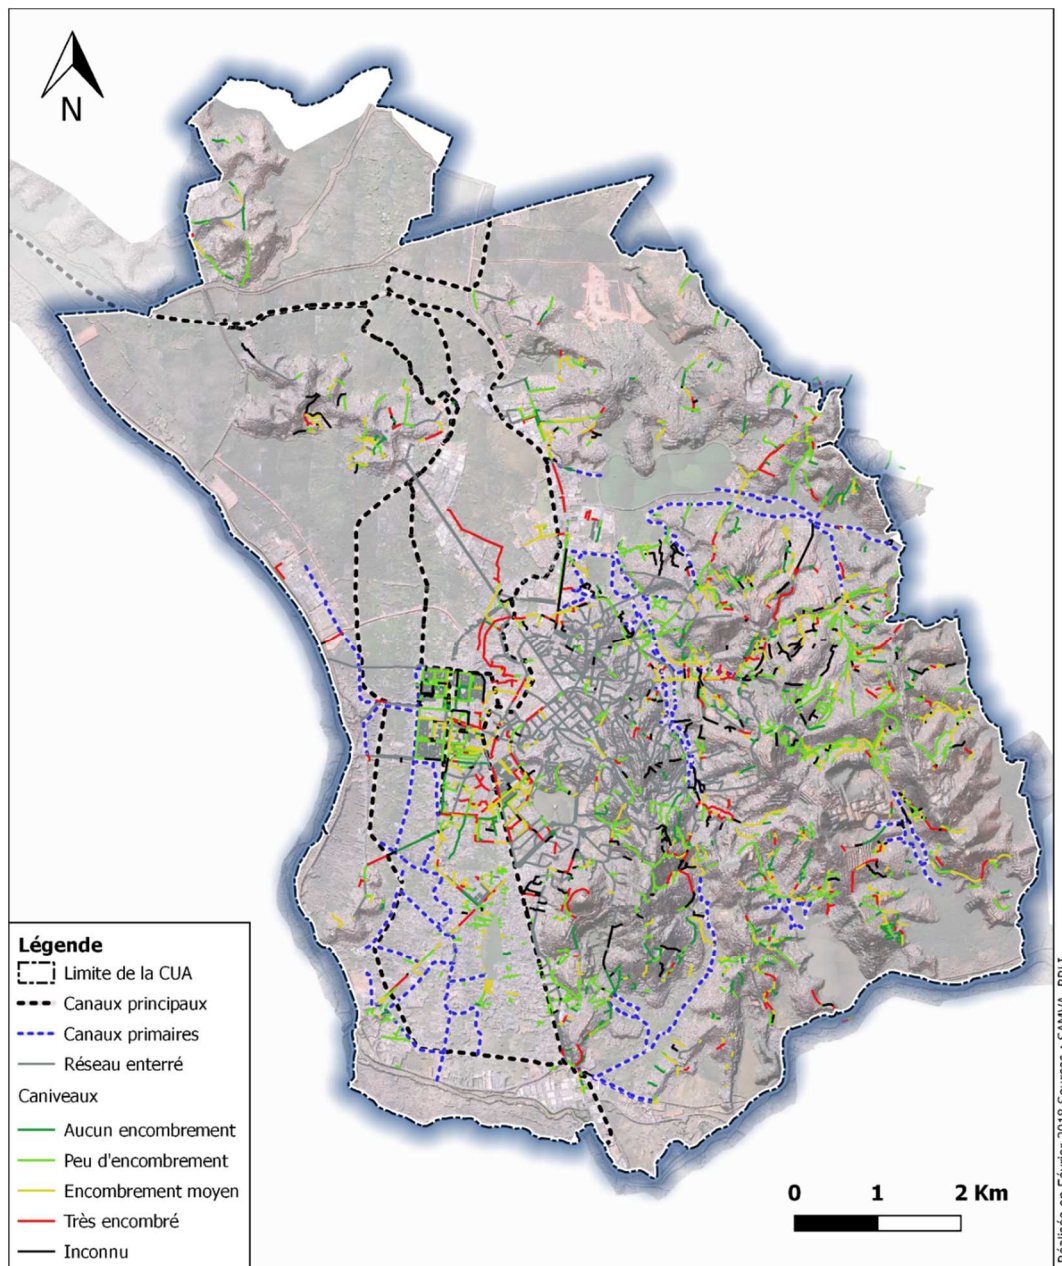
La figure suivante présente le taux d'encombrement des caniveaux sur le territoire du CUA. On constate qu'une grande partie des caniveaux sont encombrés même faiblement.

Figure 68: Encombrement des caniveaux

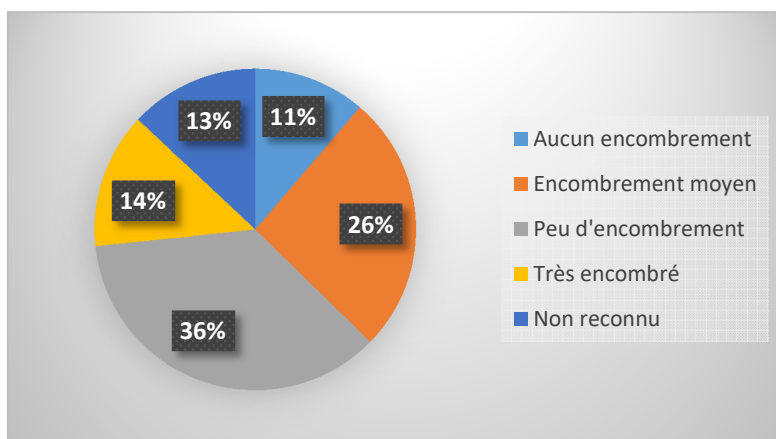
En observant, la figure ci-dessous, on constate que seulement 11% des caniveaux ne présentent aucun encombrement. La plupart présente peu d'encombrement ou un encombrement moyen néanmoins, 14% des caniveaux sont très encombrés.

Figure 69: Linéaire des caniveaux encombrés

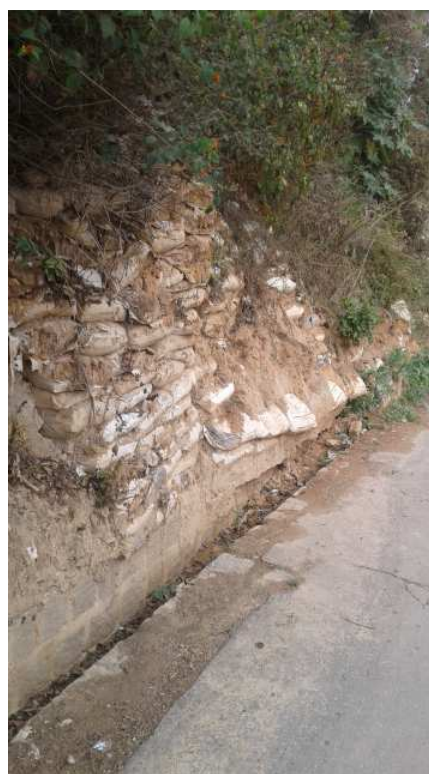
Figure 71 Caniveau encombré de sédiments

Sur certains secteurs, les caniveaux peuvent recevoir des apports en sédiments importants qui peuvent entraîner leur obstruction à des degrés divers.

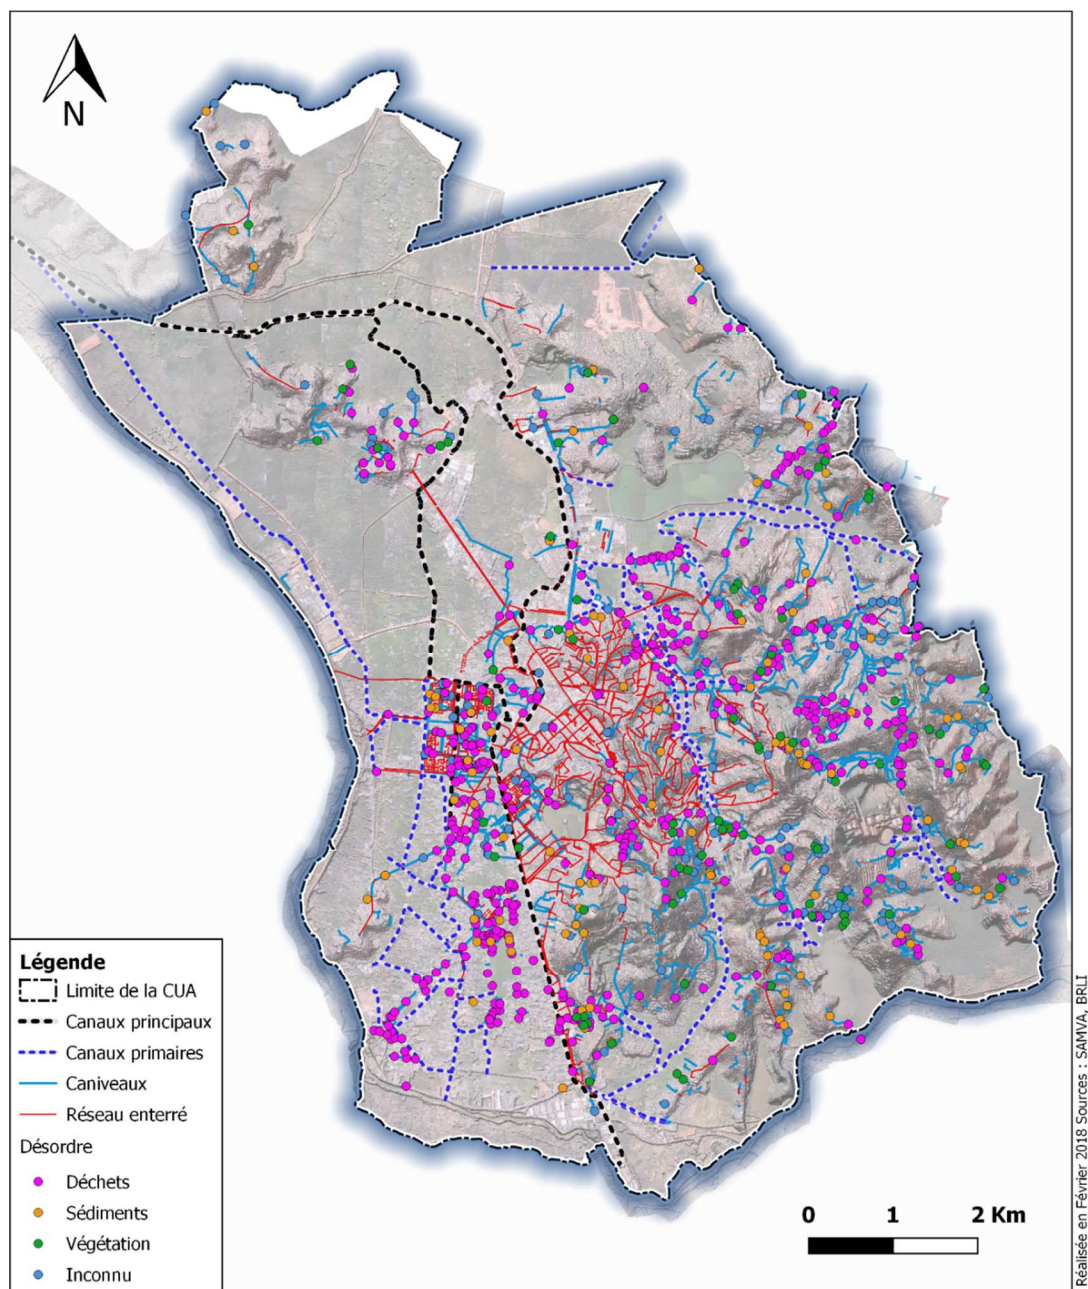
Figure 72 : origine de l'encombrement constaté au niveau des regards et caniveaux

Les secteurs présentant un encombrement associé à des sédiments sont à rapprocher de ceux ayant été identifiés dans le fascicule « érosion » comme présentant également de forts taux d'érosion.

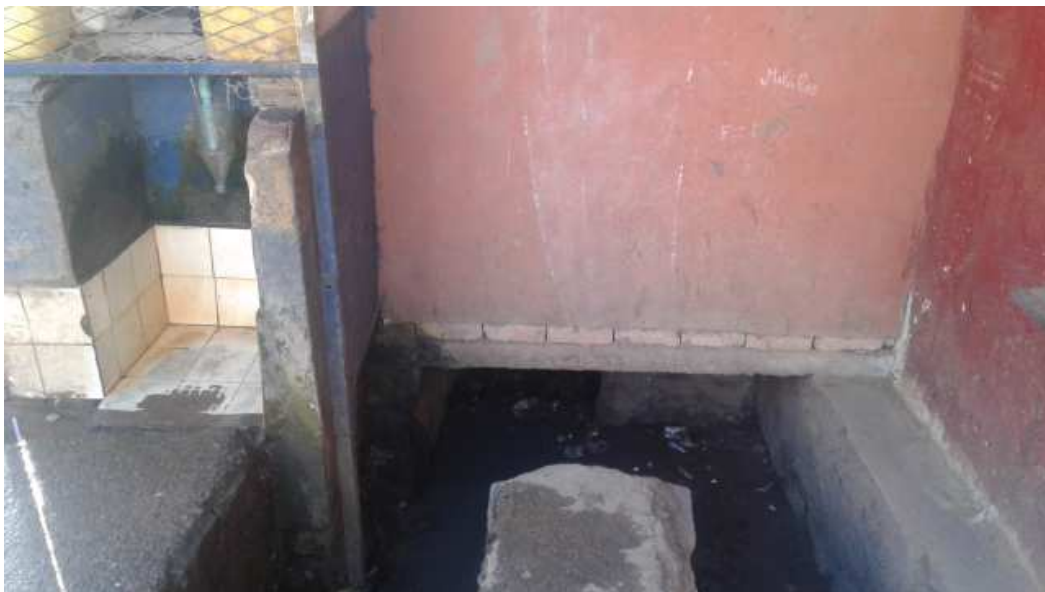
Figure 74 Construction sur caniveau à ciel ouvert

Ces configurations nuisent fortement à l'accessibilité du caniveau et donc à la possibilité d'un entretien convenable de ces derniers.

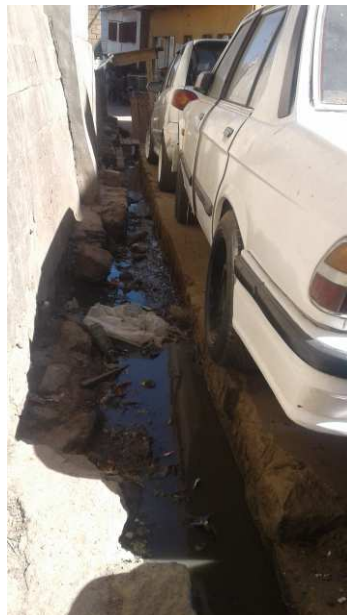
Figure 76 Destabilisation latérale de caniveau

Sur la figure précédente le caniveau en maçonnerie présente une déstructuration importante de sa paroi gauche. L'irrégularité de section qui en résulte conduit à la formation d'embâcles qui nuisent fortement à la capacité d'écoulement dans le caniveau.

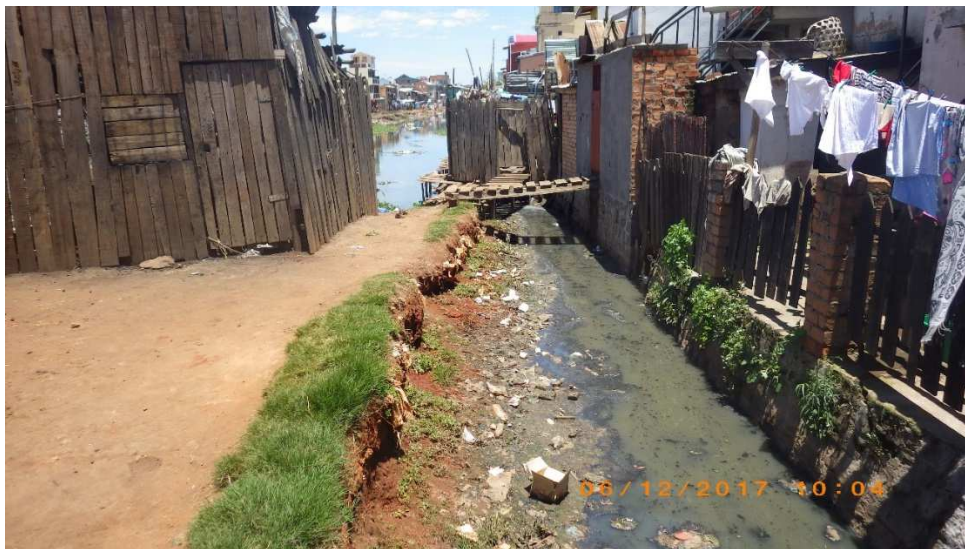
À l'ouest du secteur, des canaux primaires ceinturent les zones d'habitations et font transiter les eaux des caniveaux vers le canal C3 à l'extrême nord-ouest du quartier. Ces canaux primaires de largeur moyenne (2 à 3,5 m) mais aux niveaux d'eau élevés sont très chargés en eaux usées et les enjeux les entourant sont importants. Ils sont en effet bordés d'habitations précaires sur la quasi-totalité de leurs linéaires.

Figure 104 Exutoire des réseaux primaires de l'ouest vers le C3

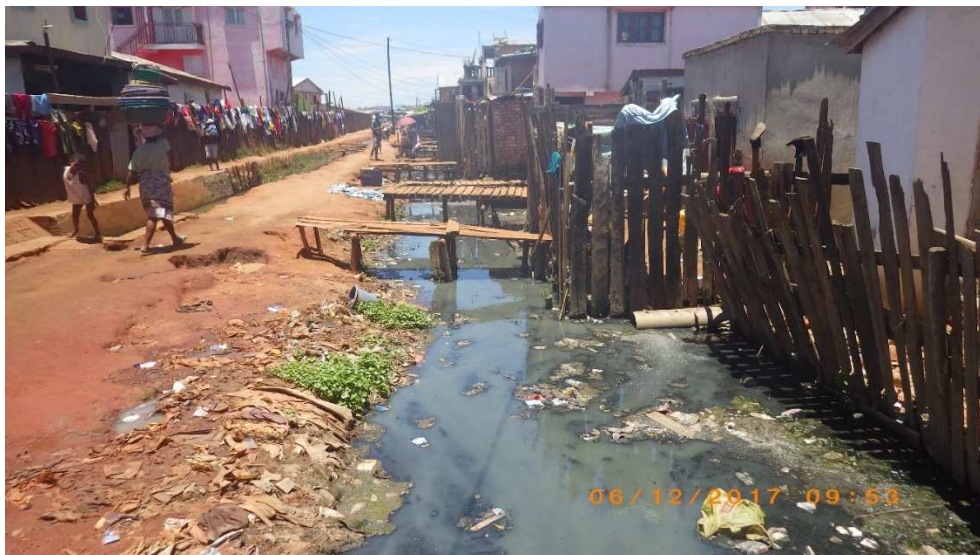
Figure 105 Etat et enjeux entourant les réseaux primaire ceinturant l'ouest du secteur

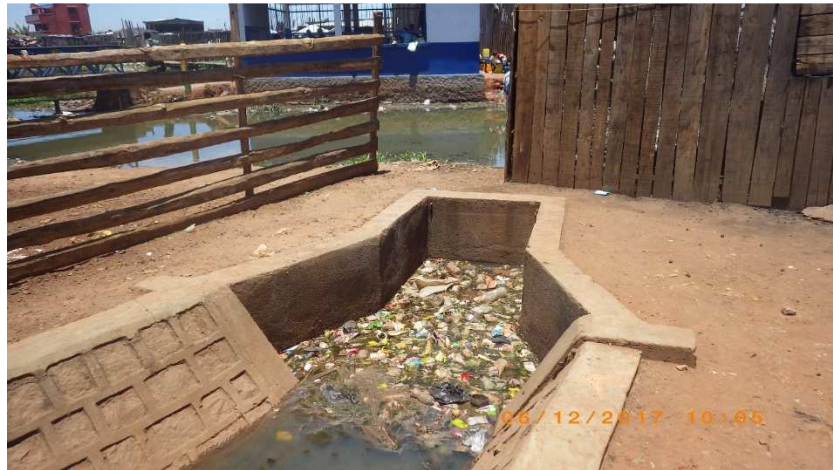
L'ouvrage de franchissement sur le boulevard Pierre Rajaonah à proximité du GR est saturé et son niveau de fonctionnalité n'a pas pu être vérifié.

Figure 106 Face Nord de l'ouvrage de franchissement du boulevard Pierre Rajaonah

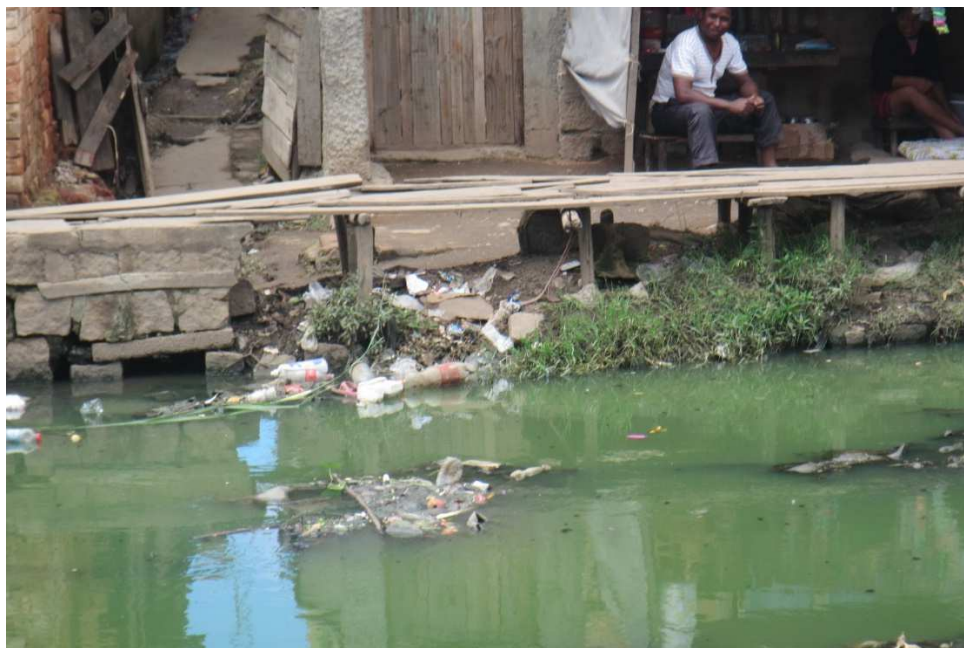
Figure 107 Exutoire de caniveau à Antomahadinika IIIG Hangar dans le canal déversant de l'Andriantany

L'est de 67Ha illustré sur la figure précédente est particulièrement insalubre, les caniveaux sont saturés. Les eaux du canal déversant de l'Andriantany remontent dans les caniveaux et se répandent dans les quartiers.

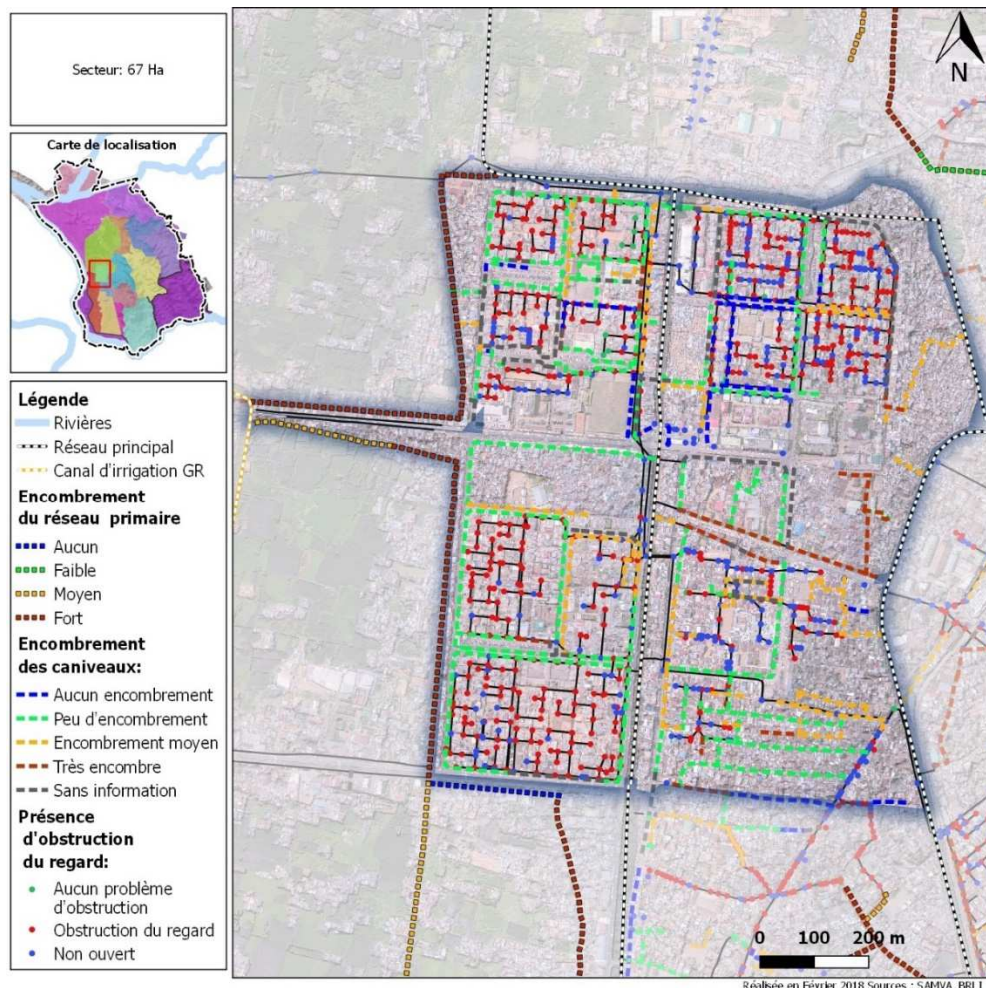
Les caniveaux formant le réseau pluvial sont globalement pas ou peu encombrés. Compte tenu des faibles pentes du réseau, cela est essentiel afin d'assurer un bon drainage. On constate néanmoins un encombrement moyen des caniveaux sur certains tronçons, en particulier sur la bordure est qui correspond à un standing moyen à tendance bas ou bas.

Nota : bien que le réseau séparatif d'eaux usées ne soit pas l'objet du présent diagnostic pluvial, on constate que la grande majorité des regards ouverts sur ce réseau séparatif présentent des problèmes d'obstruction et de mise en charge. Les obstructions sont principalement dues à la présence d'excrétas et de déchets solides.

Figure 108: Secteur 1 - 67ha - Encombrement du réseau primaire, des caniveaux et obstruction des regards
