Mission de Maîtrise d'œuvre pour le programme intégré d'assainissement d'Antananarivo (PIAA)

Activité 6 : Diagnostic qualitatif et sectorisation thématique

Fascicule 6 : Thématique principale

Thématique des Eaux Pluviales

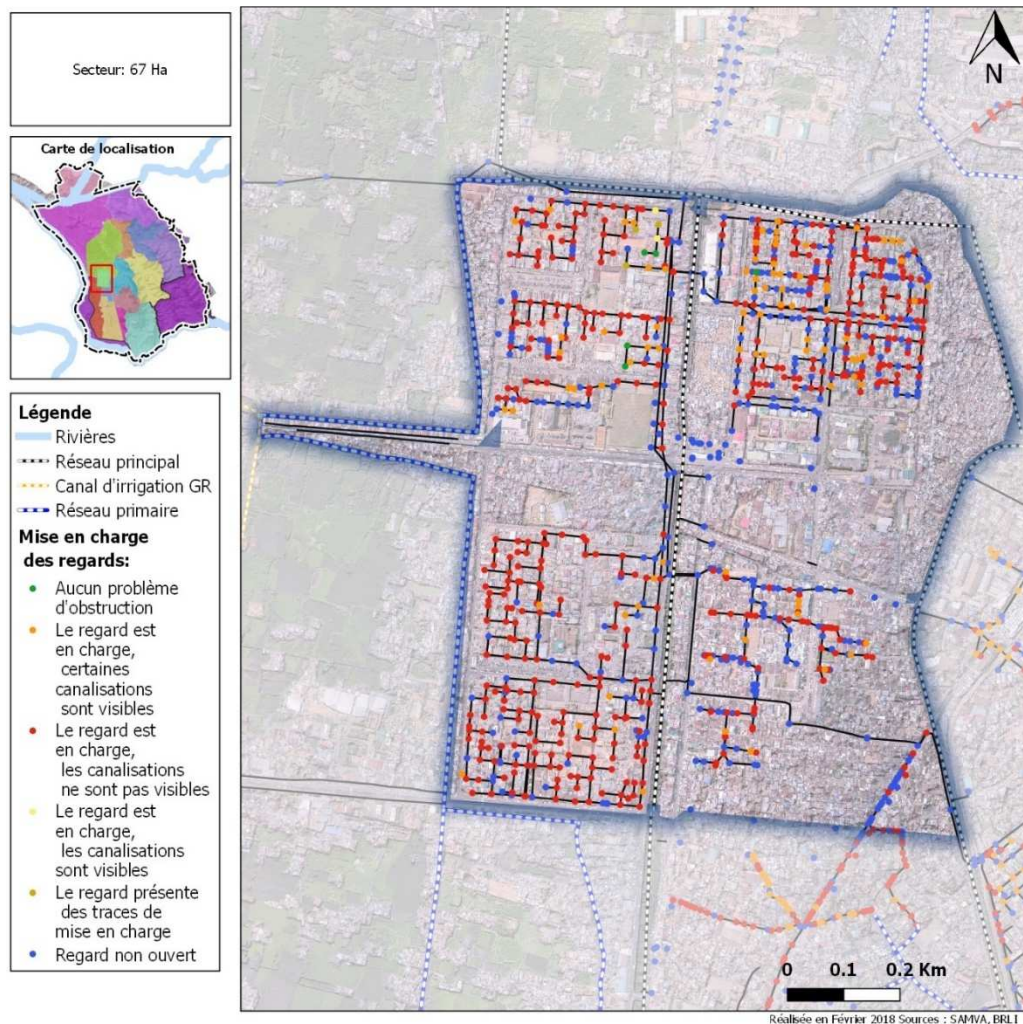
Nota : bien que le réseau séparatif d'eaux usées ne soit pas l'objet du présent diagnostic pluvial, on constate que la grande majorité des regards ouverts sur ce réseau séparatif présentent des problèmes d'obstruction et de mise en charge. Les obstructions sont principalement dues à la présence d'excrétas et de déchets solides.

Figure 109: Secteur 1 - 67ha - Niveau de mise en charge des regards

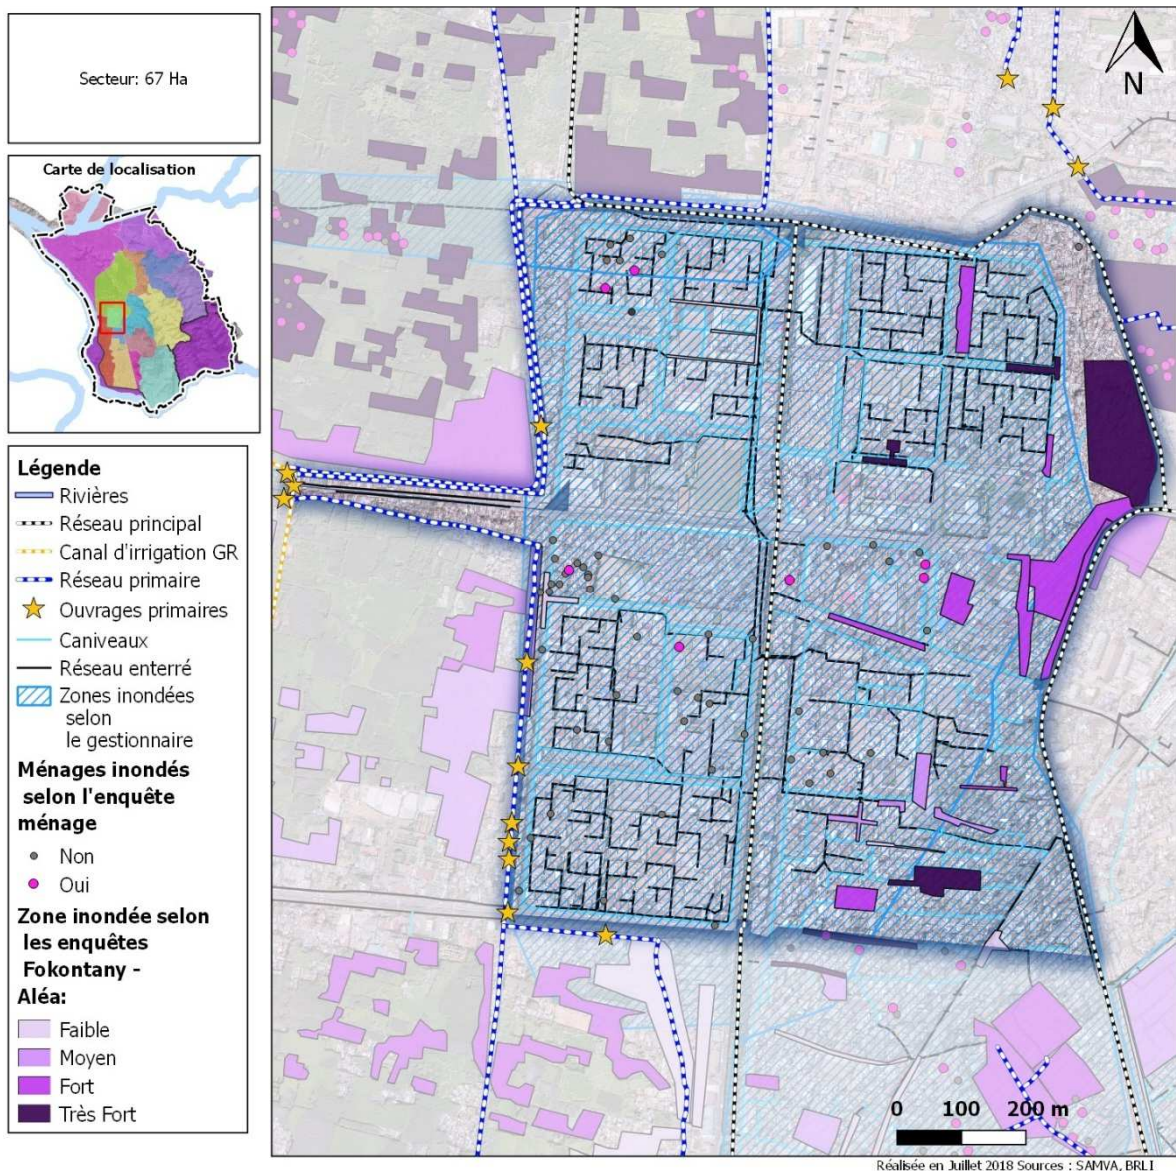
Les informations issues des acteurs locaux indiquent que l'ensemble du secteur est vulnérable aux inondations. L'exutoire principal du quartier étant le canal C3, le fonctionnement du drainage est fortement lié au niveau aval et à la problématique plus générale d'inondation de la plaine d'Antananarivo. En période des pluies, lorsque le canal C3 est haut, le drainage d'un évènement pluvieux fort et intense peut s'avérer contraint par l'aval et impacter tout le quartier.

Les enquêtes auprès des Fokontanys font ressortir des secteurs plus localisés, qui sont à priori plus fréquemment impactés. Il s'agit notamment de l'extrémité est du boulevard Pierre Rajaonah au bord de l'Andriantany et la rive gauche du chenal du déversoir. On observe également plusieurs zones à problèmes au sud-est du secteur 1 en amont de la rue Pasteur.

Figure 110: Secteur 1 - 67ha - Zones inondées identifiées par le retour d'expérience

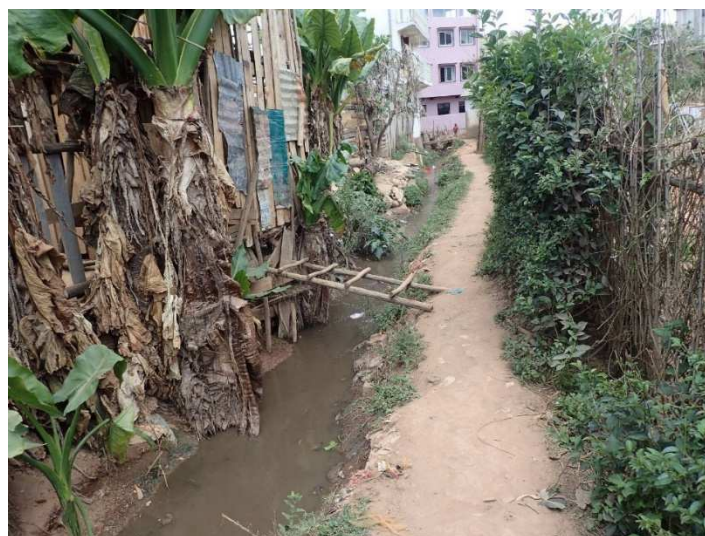
Figure 121 Habitations sur le réseau primaire du bassin d'Ankatso

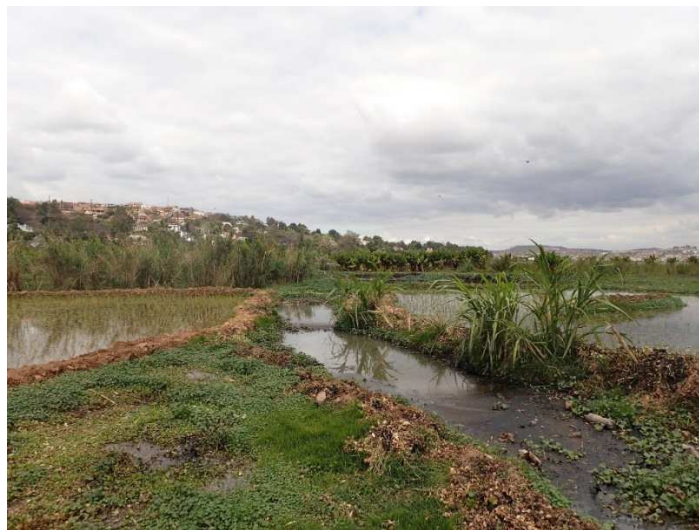
Le réseau primaire à l'ouest présente un contexte similaire mais avec des enjeux plus importants. Les réseaux sont plus chargés en eaux usées que du côté d'Ankatso, eaux usées qui sont rejetées dans le réservoir d'eau de Mandroseza après un passage à travers une zone de cultures. Les dimensions sont équivalentes à celles rencontrées sur le secteur à l'est et la vocation de base des réseaux est ici aussi l'irrigation.

Figure 123 Aval des réseaux primaires du sous bassin de Mandroseza

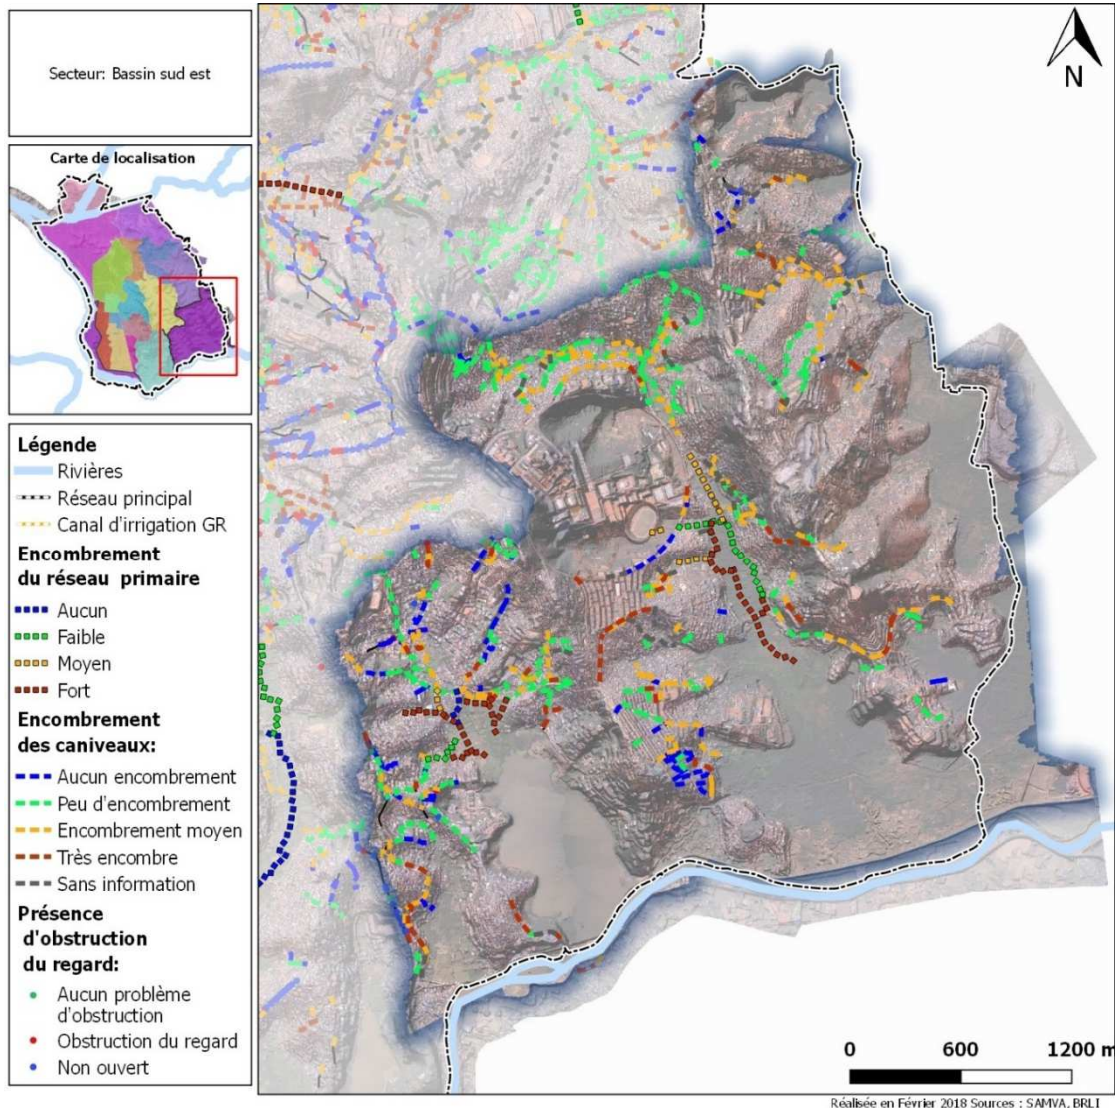
L'encombrement des caniveaux est globalement inexistant ou faible sur les versants à fortes pentes. On observe des encombrements moyens à forts sur la route des Professeurs au sud, sur la route Ambohipo au sud de l'université et dans une vallée au nord-est du secteur. Il s'agit de tronçons à faibles pentes.

Figure 124: Secteur 2 - bassins sud est - Encombrement du réseau primaire, des caniveaux et obstruction des regards

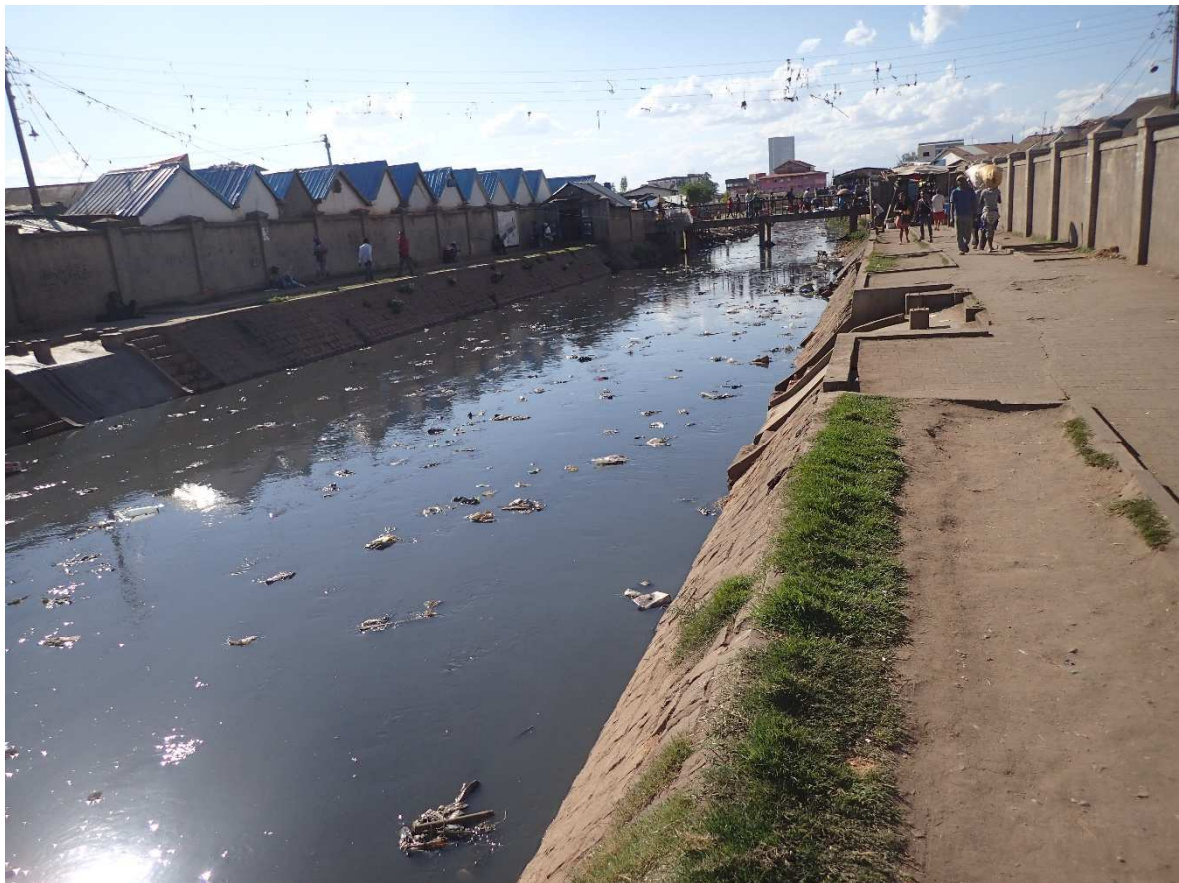
La partie la plus aval du bassin, juste en amont du marais Masay est constituée par deux canaux en parallèle. Leur source commune se situe au niveau du marché d'Andravohangy où les deux tronçons se séparent. D'une part à l'ouest, le tronçon principal, réhabilité en 2004, traverse le marché d'Andravohangy. Il est canalisé et en bon état structurel sur la traversée du marché.

Figure 136 Canal primaire à Andravohangy

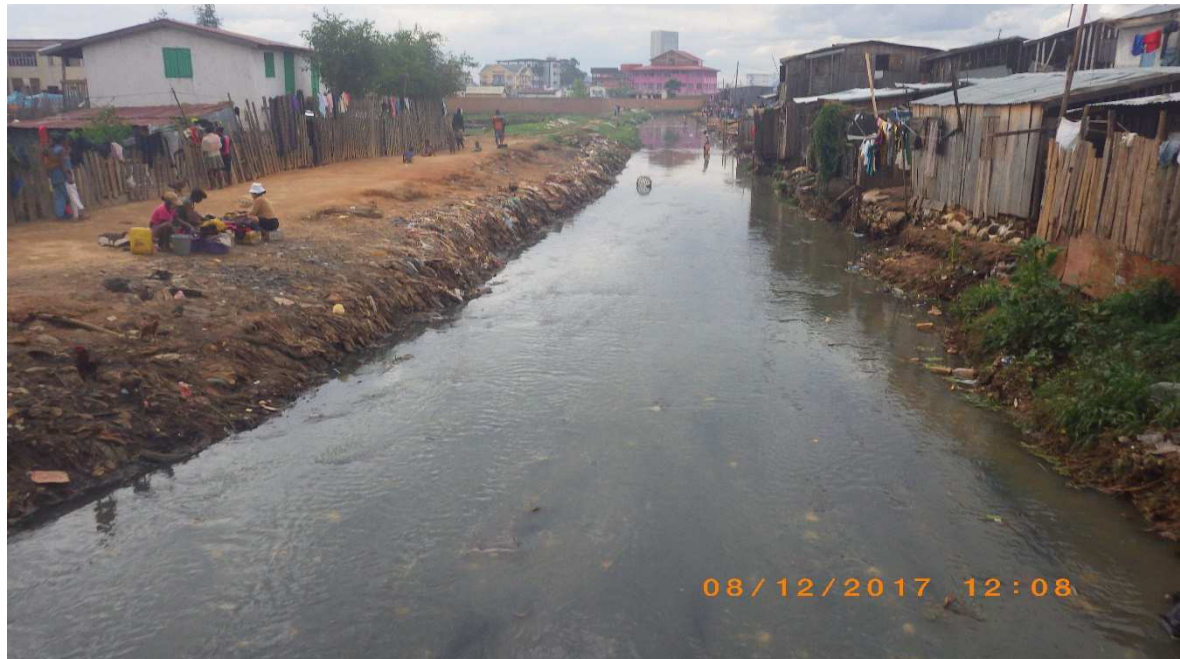
En aval du marché le tronçon n'est plus canalisé et passe à proximité immédiate d'habitations précaires.

Figure 137 Canal primaire à l'aval immédiat d'Andravohangy

Sur cette portion les enjeux humains sont importants et les habitations situées à proximité immédiate du canal présentent un caractère précaire et/ou insalubre.

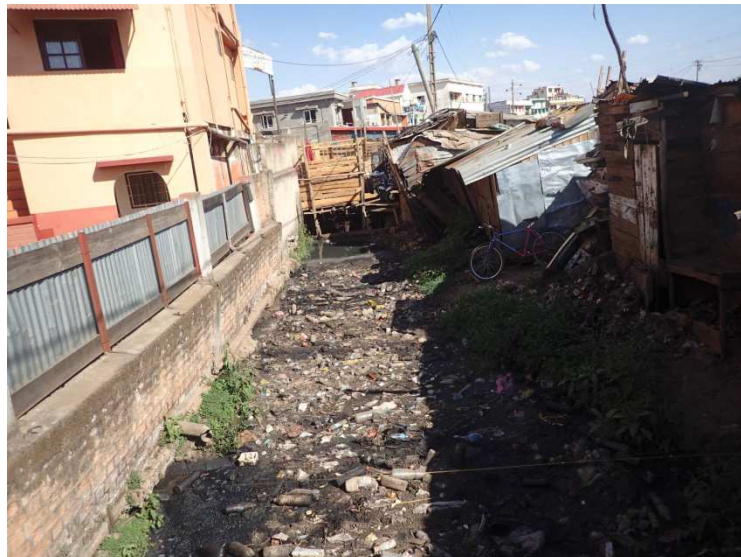
Le tronçon parallèle à l'est longe également un marché. Ce tronçon de réseau primaire (tronçons 3_3 et 3_2, cf. annexe 9 du fascicule 1) est en mauvais état. Il est très encombré par des déchets variés et l'écoulement est quasi inexistant sur la traversée du marché.

Figure 138 Tronçon est, très encombré

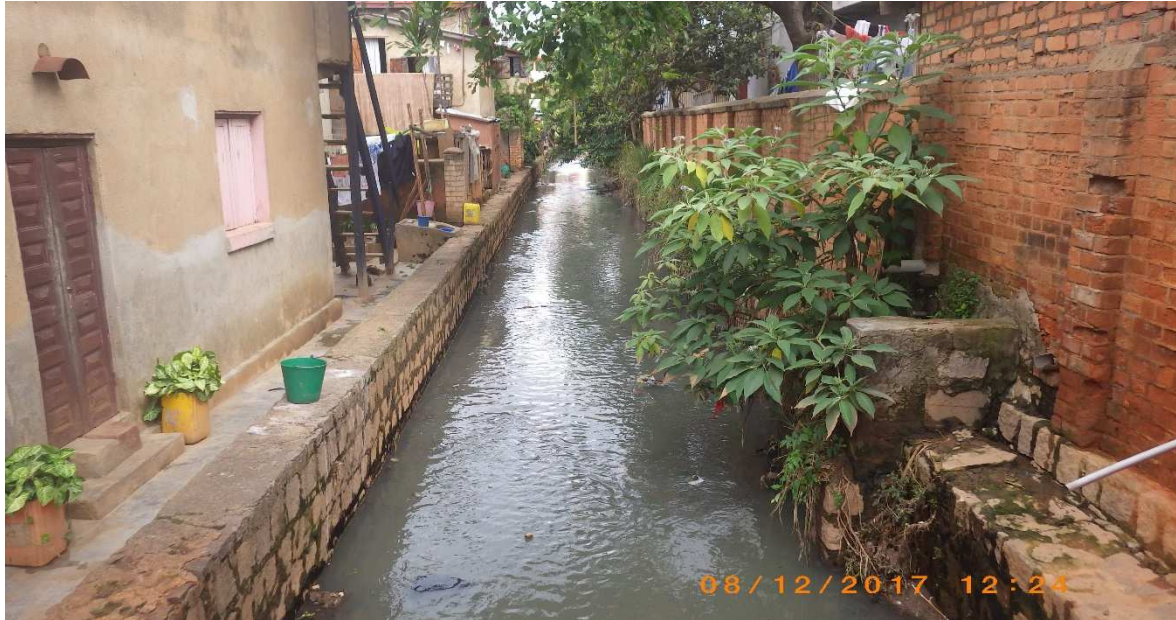
En remontant vers l'amont, à Mahavoky et Besarety le réseau primaire traverse des zones densément peuplées. Les tronçons sont canalisés et présentent un état correct et des dimensions moyennes (gabarits LxH de 3-4mx1m). Un système de deux tronçons en parallèle prenant leur origine environ 600 m en amont de la RN2 (même si une partie du débit provient aussi plus en amont de la prise d'eau d'irrigation située au niveau du pont d'Ampahibe) permet le drainage des eaux de ces quartiers. Ils longent des habitations en dur et d'étroits passages les bordent jusqu'à, d'une part l'ovoïde de Besarety pour les tronçons est et, d'autre part, les zones cultivées d'Ampahibe pour les tronçons ouest.

Figure 139 Canal primaire à Besarety

Les inondations sont fréquentes sur ces secteurs.

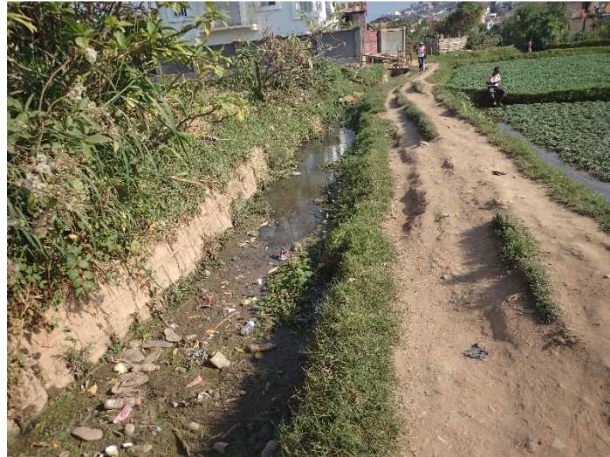
Sur la partie amont les canaux primaires serpentent au travers de zones de cultures et les irriguent ponctuellement. Les enjeux sont ici moindres et peu d'habitations bordent directement les tronçons. Il est à noter que la plupart des habitations de ce secteur rejettent leurs eaux usées immédiatement dans les canaux.

Figure 140 Réseau primaire canalisé et endigué à Ampandran Besarety

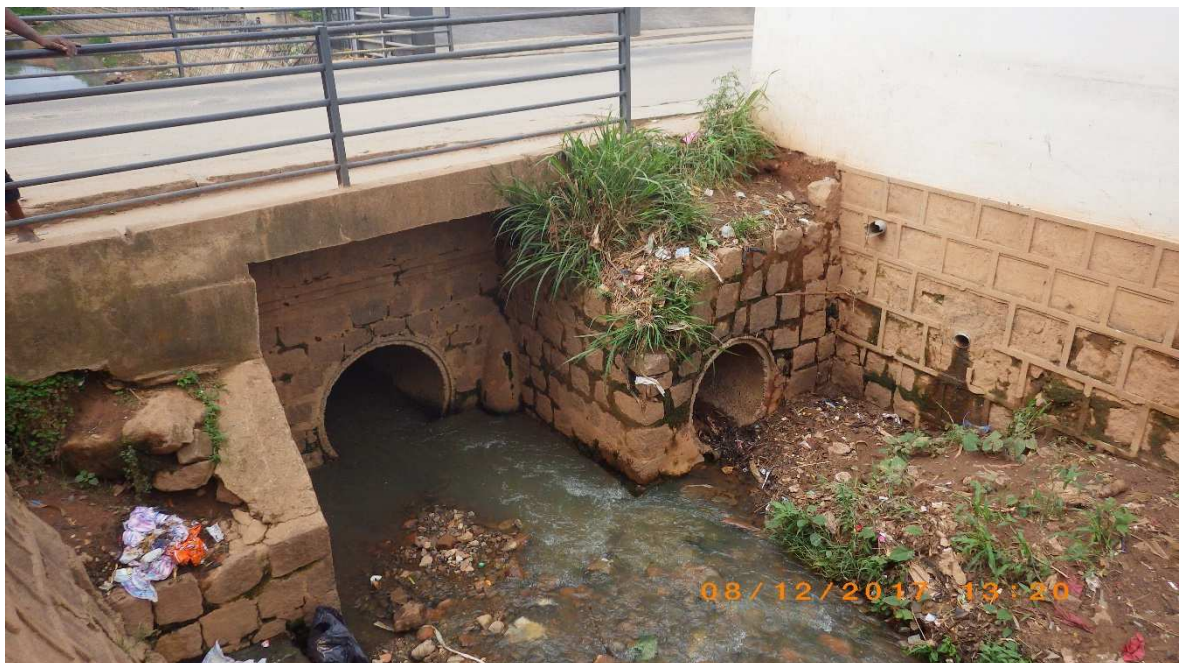
Sur ce secteur se trouve un verrou hydraulique important faisant l'objet d'une réhabilitation lors des travaux prioritaires de première tranche du PIAA.

Figure 141 Amont du verrou hydraulique

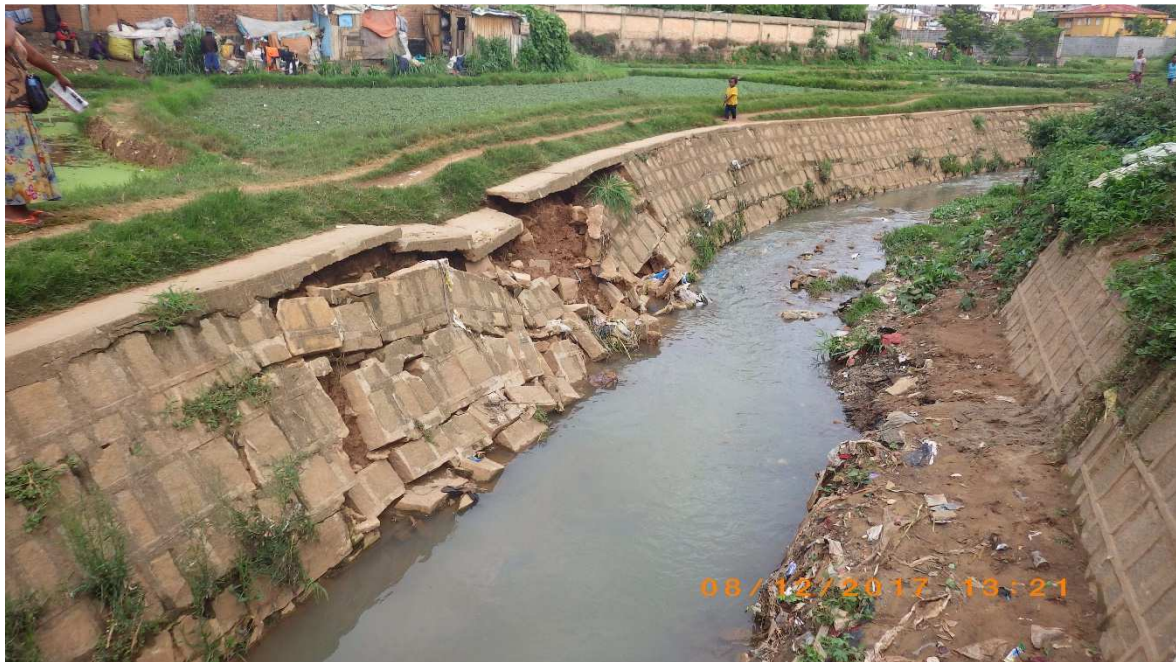
Le réseau principal à l'amont est un tronçon canalisé de 4 m de large traversant les cultures de Antsakaviro.

Figure 142 Tronçon principal à Antsakaviro

Les berges de ce tronçon s'effondrent ponctuellement.

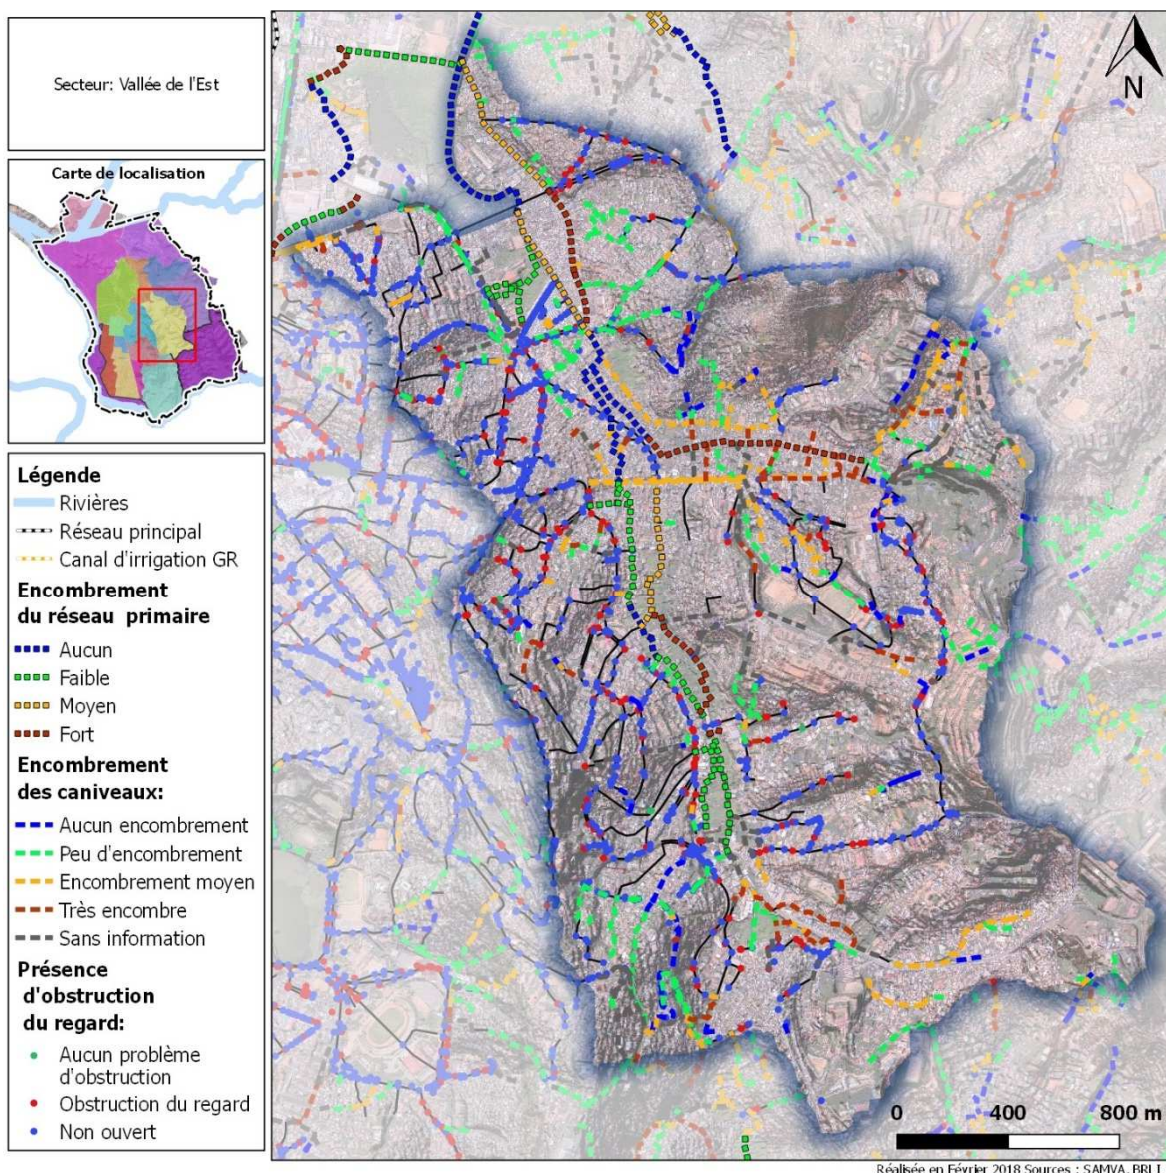
Les caniveaux sont en général pas ou peu encombrés mais il y a cependant des exceptions notables. On citera notamment le caniveau principal en amont au niveau de Ampasanimalo, le caniveau bordant la RN2, le caniveau en amont du bassin « HOMI » et le caniveau de grande dimension au nord de l'ovoïde (drainant également la vallée « HOMI » sur sa rive droite).

Pour ce qui concerne le réseau enterré, la grande majorité des regards qui ont pu être ouverts sont obstrués. Si on se réfère à la « Figure 57 » du chapitre « 2.4.1.3.3 », la cause principale de l'obstruction des réseaux sur ce secteur est le dépôt de sable.

Figure 143: Secteur 3 - vallée de l'est - Encombrement du réseau primaire, des caniveaux et obstruction des regards

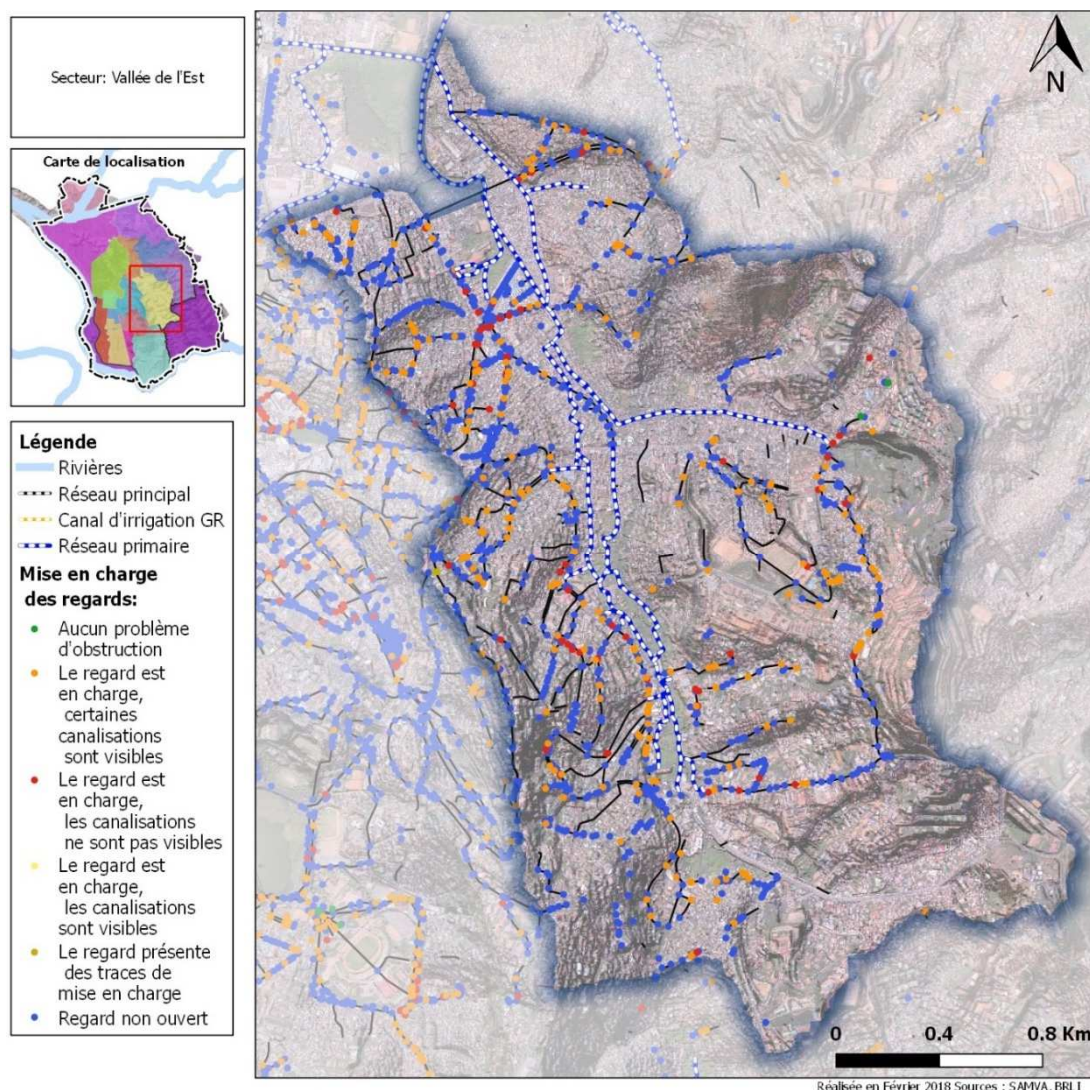
En cohérence avec l'obstruction généralisée des regards, on constate que la majorité des regards étaient en charge lors de l'inspection et seulement certaines canalisations étaient visibles. Pour un certain nombre, la mise en charge ne permettait d'identifier aucune canalisation.

Figure 144: Secteur 3 - vallée de l'est - Niveau de mise en charge des regards

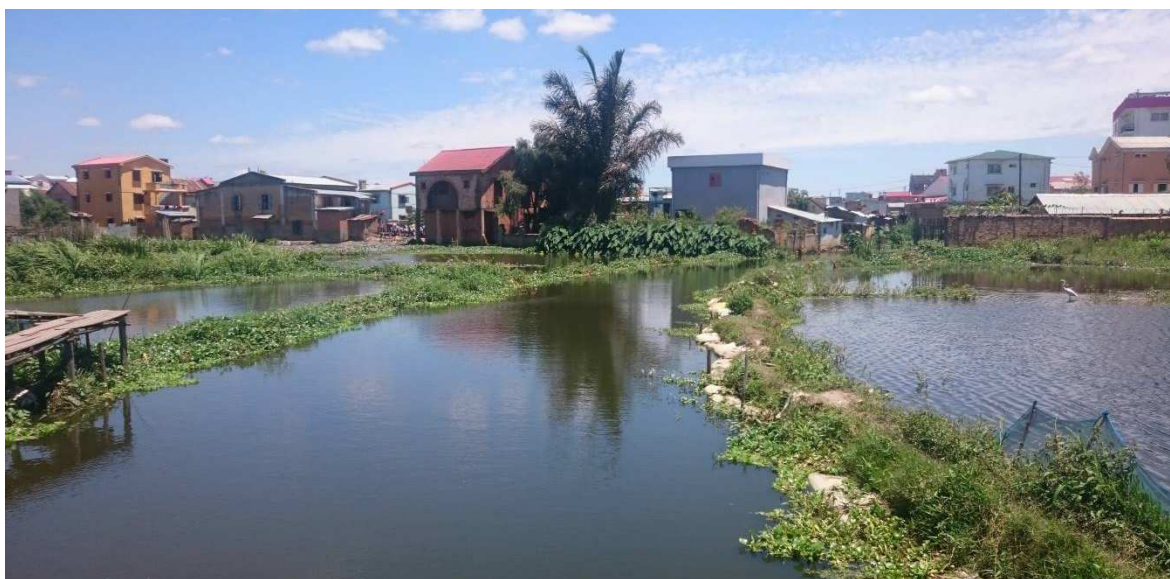
Figure 154 Canal primaire à Angaranga

Comme le montre la figure précédente, le sens d'écoulement est difficilement décelable sur certaines portions de réseau primaire qui ne semble qu'équilibrer les niveaux d'eau entre les divers casiers de la plaine inondable. L'écoulement étant faible et en tout cas incapable d'évacuer déchets et végétation flottante, l'état général des canaux ne dépend que de la densité des habitations à proximité comme le montre la photographie prise à Ivolaniray.

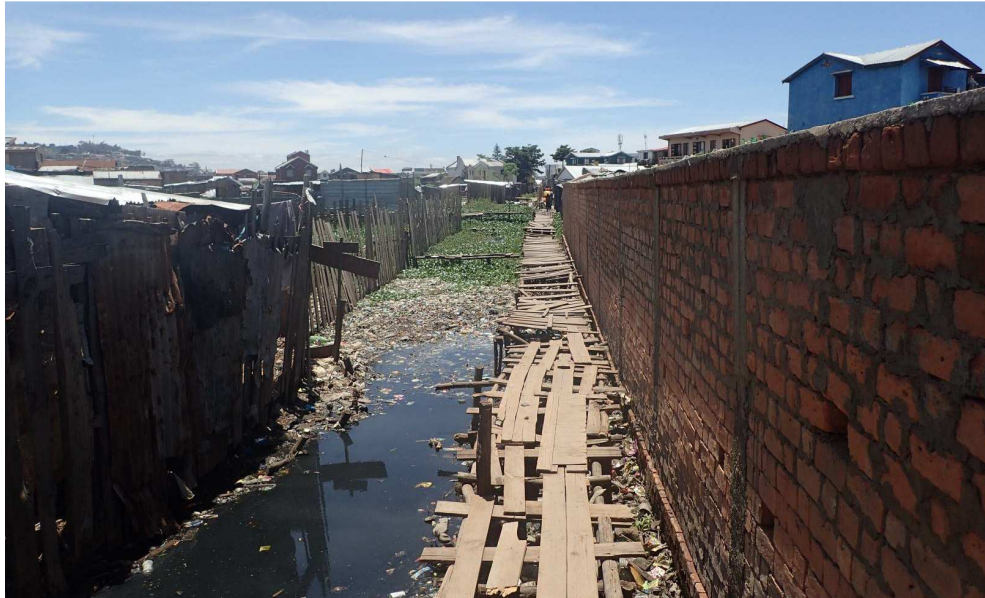
Figure 155 Canal primaire à Ivolaniray

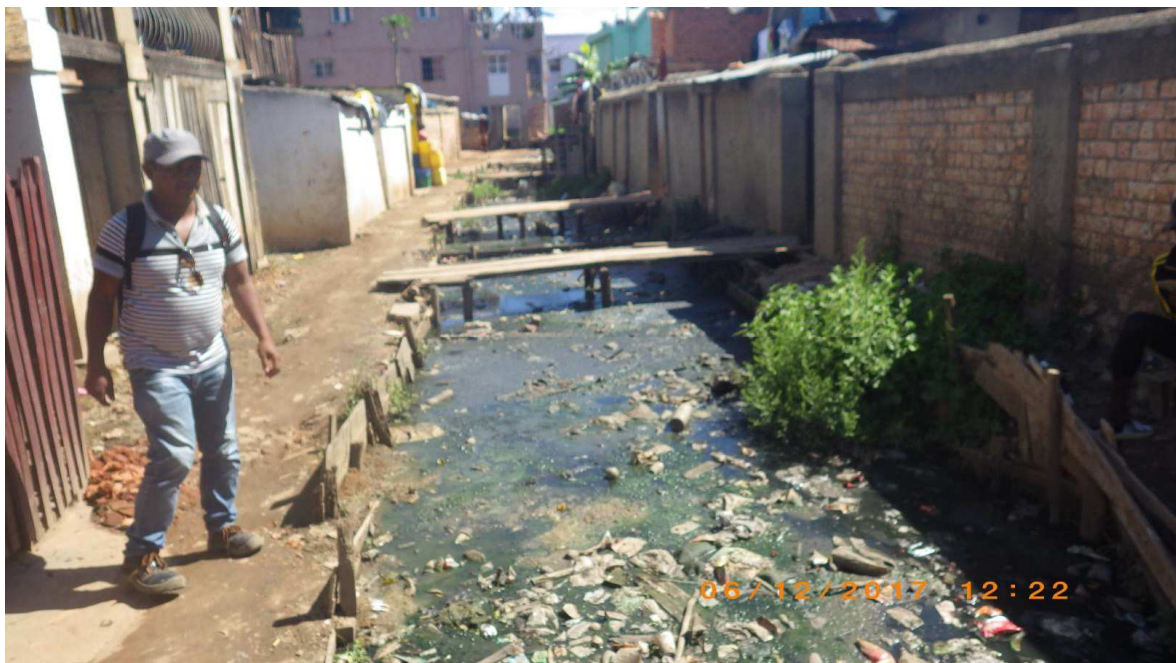
Figure 156 Canal primaire à Andavamamba Anjezika I

L'écoulement n'en est pas moins difficile en raison des faibles pentes. La pression anthropique tend à rendre les abords des canaux à la limite de la salubrité.

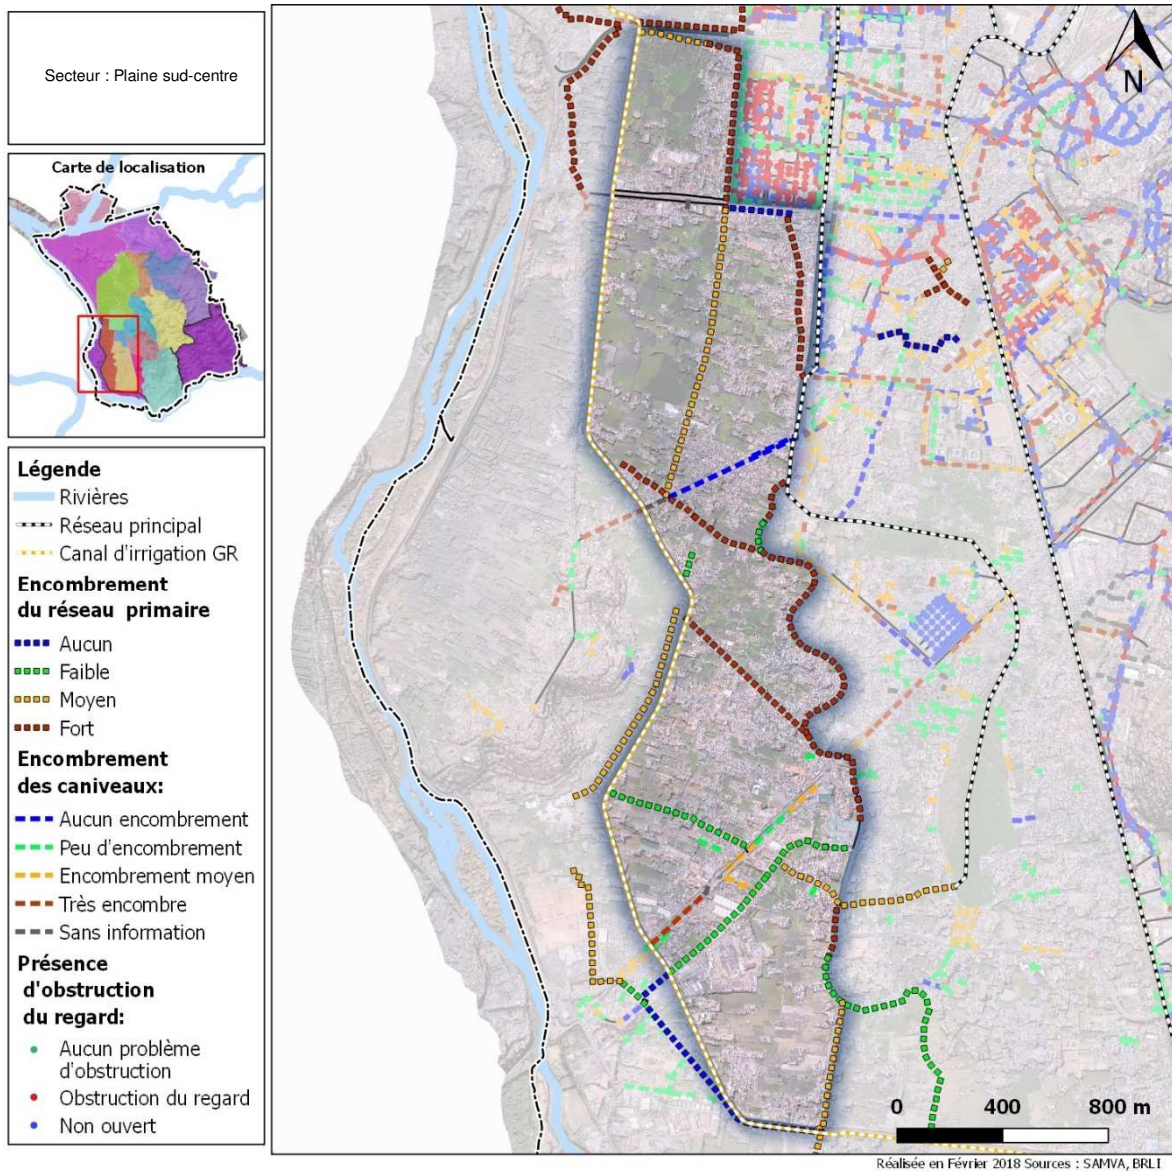
Les caniveaux sont peu nombreux sur le secteur. Il s'agit de caniveaux assainissant les remblais routiers. On constate un encombrement moyen à fort au niveau de la RN1.

Figure 157: Secteur 4 - plaine sud est - Encombrement des caniveaux et obstruction des regards

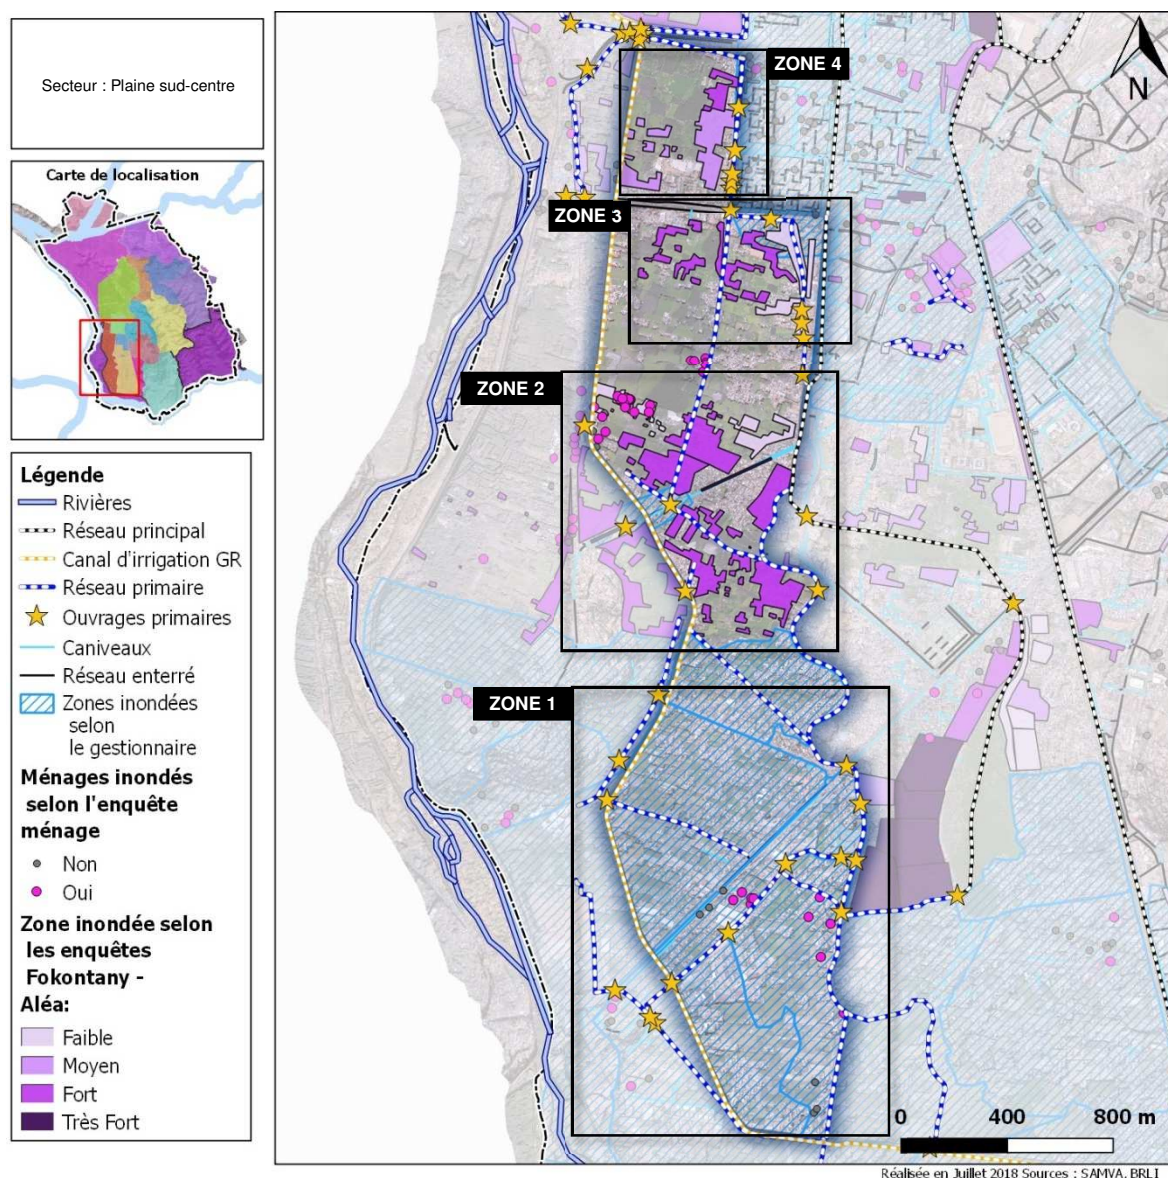
La localisation des zones vulnérables correspond aux abords des « cuvettes », dans les parties basses en culture. La topographie de ces zones habitées est très défavorable car le drainage repose uniquement sur le bon fonctionnement des canaux et ouvrages associés.

Figure 158: Secteur 4 - plaine sud est - Zones inondées identifiées par le retour d'expérience

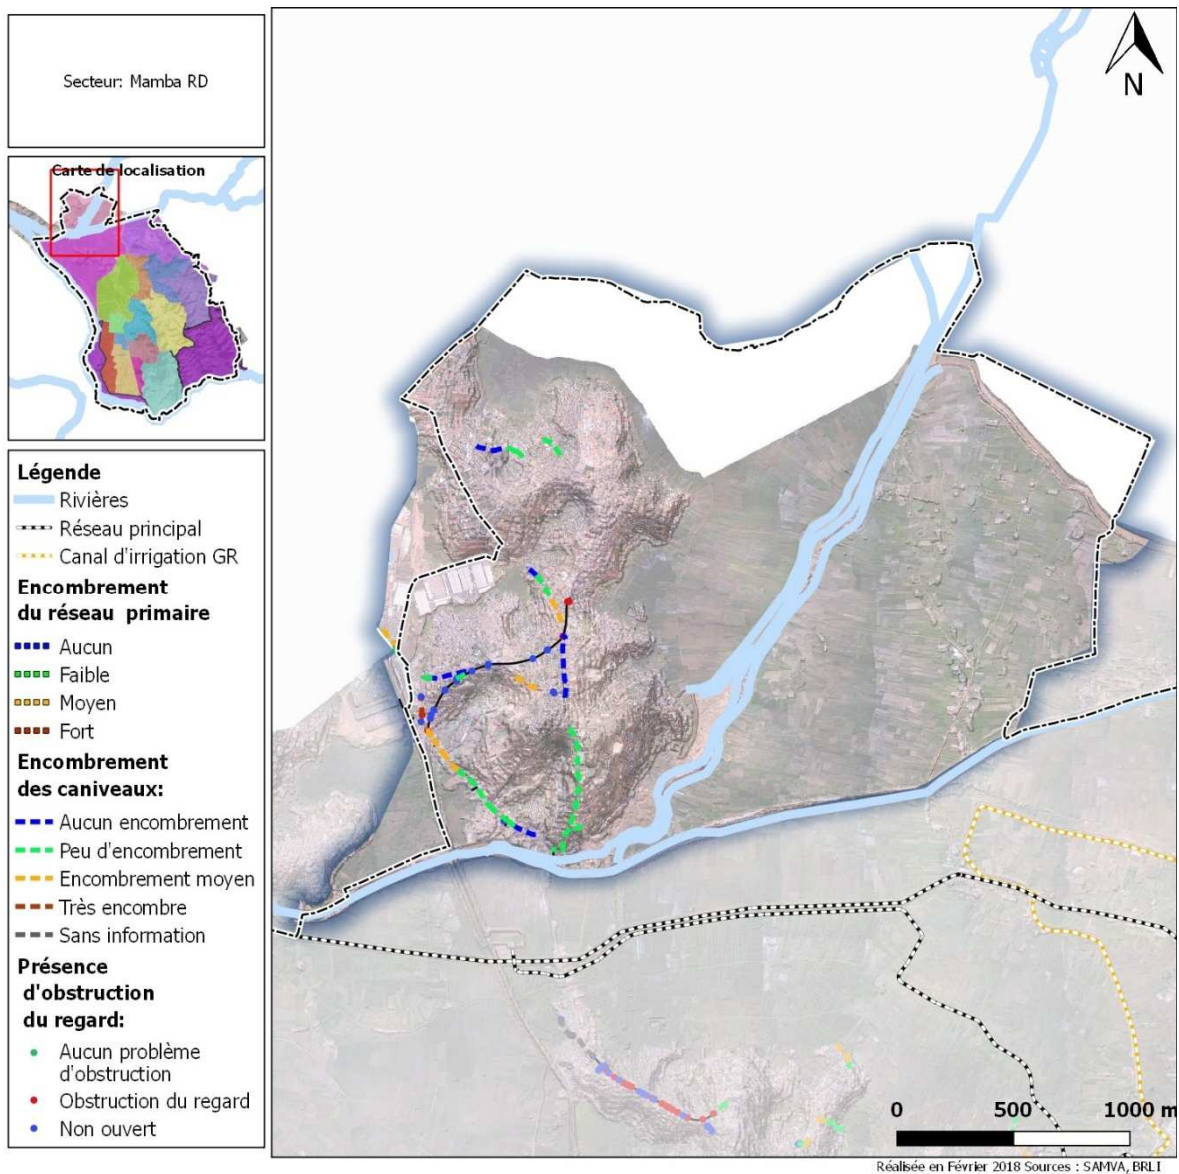
Les caniveaux sont généralement pas ou peu encombrés. Il a été détecté un encombrement moyen sur certains courts tronçons comme les deux caniveaux partant de la route d'Antehiroka ainsi que le tronçon aval du caniveau de la RN4.

Figure 168: Secteur 5 - Mamba rive droite - Encombrement du réseau primaire, des caniveaux et obstruction des regards

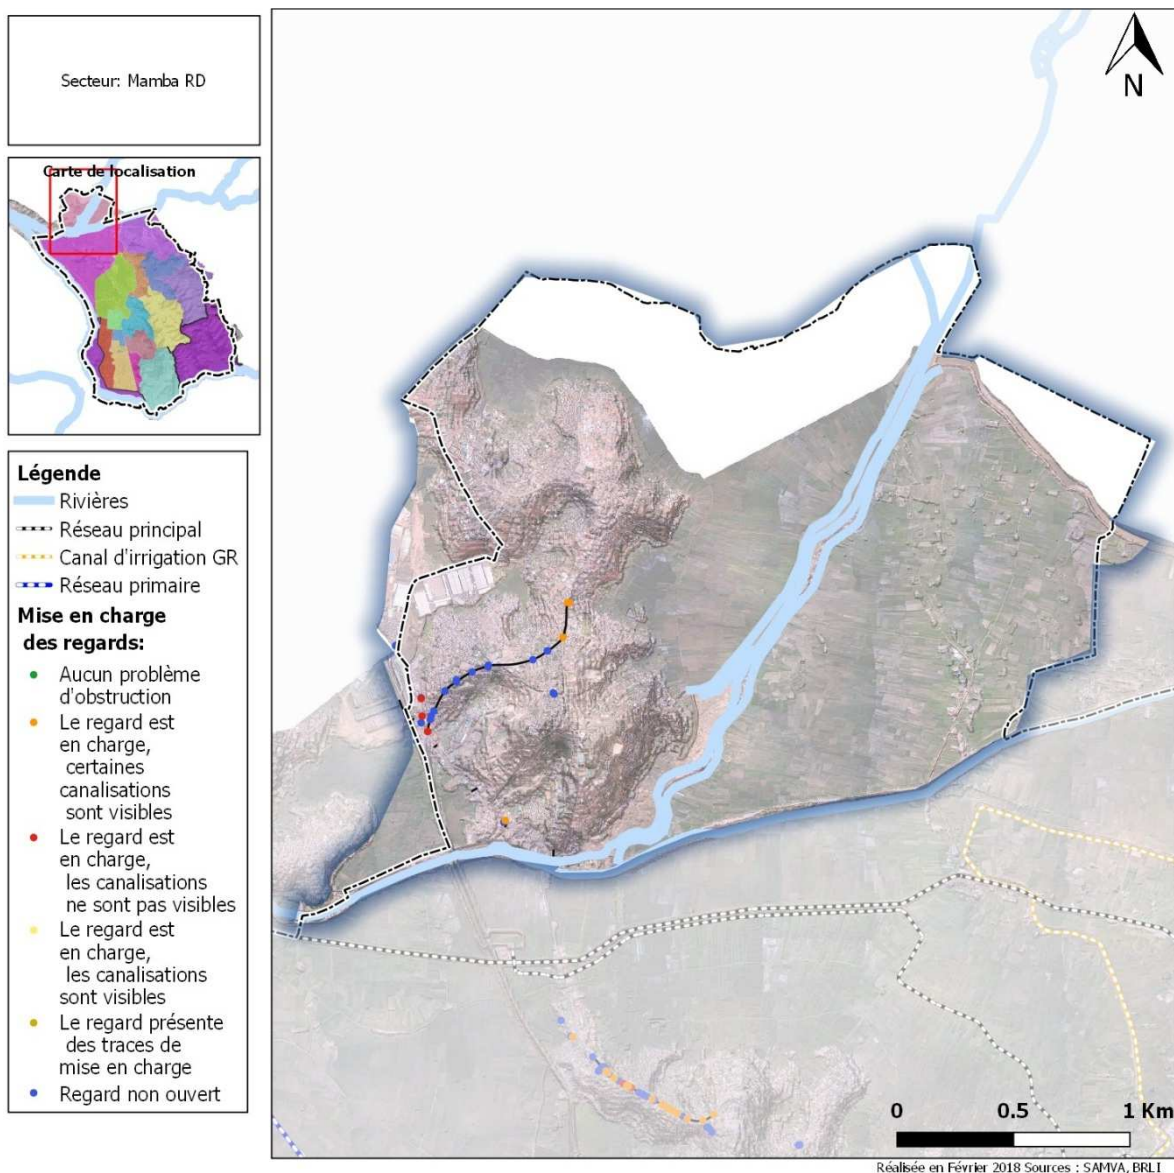
Peu de regards ont pu être ouverts sur ce secteur lors de l'inventaire patrimonial. Les quelques regards ouverts montrent une obstruction des conduites, causée par le dépôt de sable et la présence de déchets solides. Les regards ouverts sont généralement en charge, même si pour certains des conduites restent visibles.

Figure 169: Secteur 5 - Mamba rive droite - Niveau de mise en charge des regards

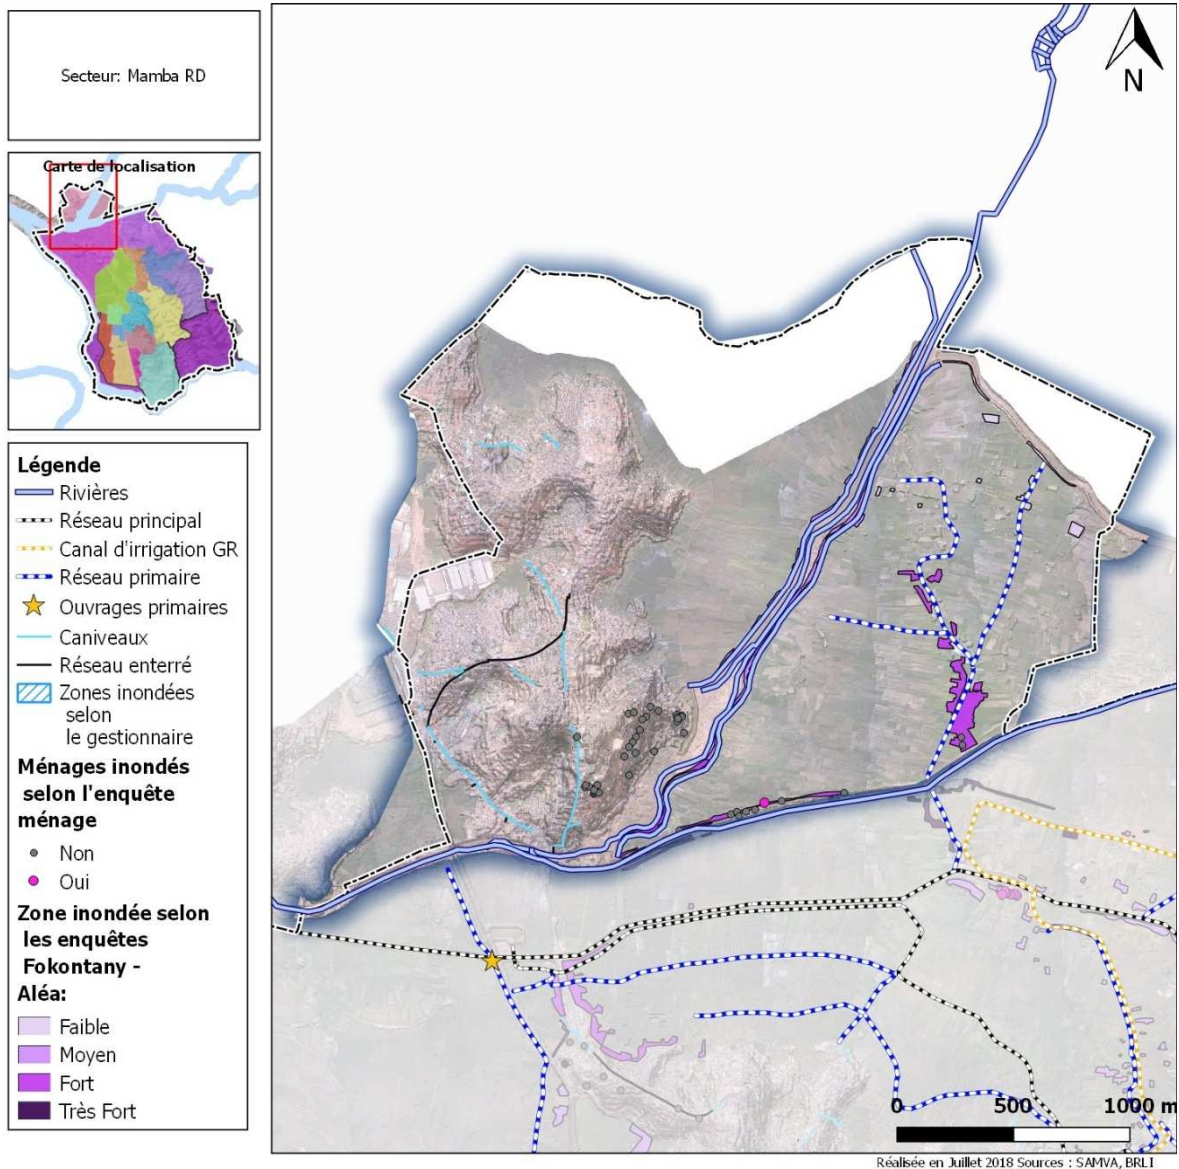
Aucun problème d'inondation n'a été reporté par le gestionnaire ou identifié lors des enquêtes auprès des arrondissements et fokontanys. Seule l'enquête auprès des ménages fait apparaître une habitation inondée le long de la digue de l'Ikopa au sud de la plaine de Laniera.

Figure 170: Secteur 5 - Mamba rive droite - Zones inondées identifiées par le retour d'expérience
