Mission de Maîtrise d'œuvre pour le programme intégré d'assainissement d'Antananarivo (PIAA)

Activité 6 : Diagnostic qualitatif et sectorisation thématique

Fascicule 6 : Thématique principale

Thématique des Eaux Pluviales

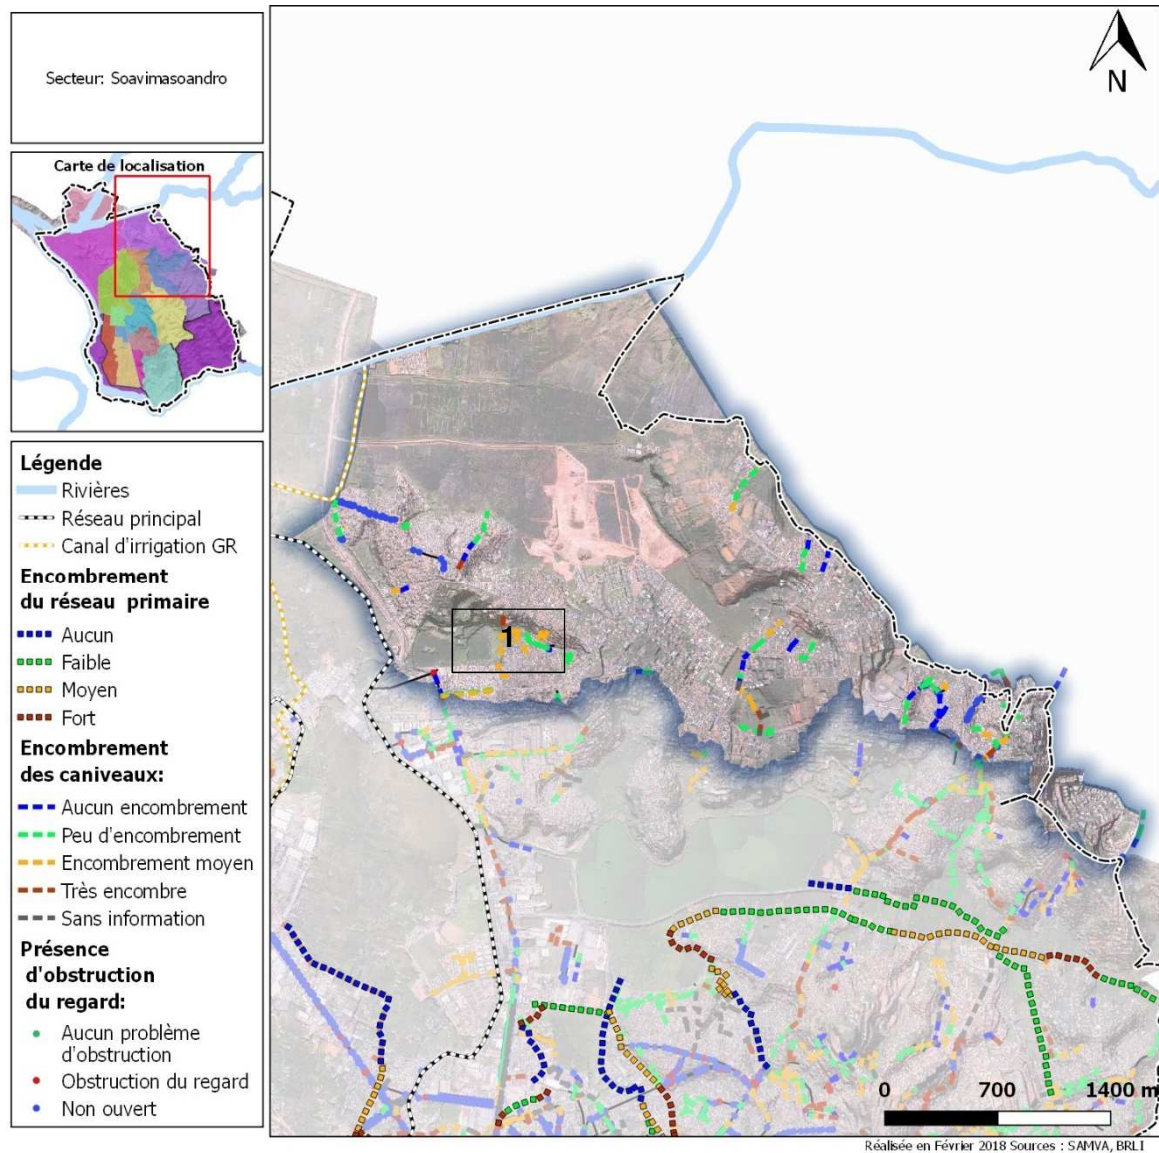
On constate que sur ce secteur, les caniveaux rencontrent en général aucun ou peu d'encombrement. C'est au niveau du point 1 (cf. carte ci-après) où l'encombrement est moyen que les caniveaux sont le plus en mauvais état. Globalement, les caniveaux qui ont une forte pente ne présentent aucun encombrement. Le réseau étant composé essentiellement de caniveaux, la problématique de mise en charge du réseau ne concerne pas ce secteur.

Figure 180: Secteur 6 - Soavimasandro - Encombrement du réseau primaire, des caniveaux et obstruction des regards

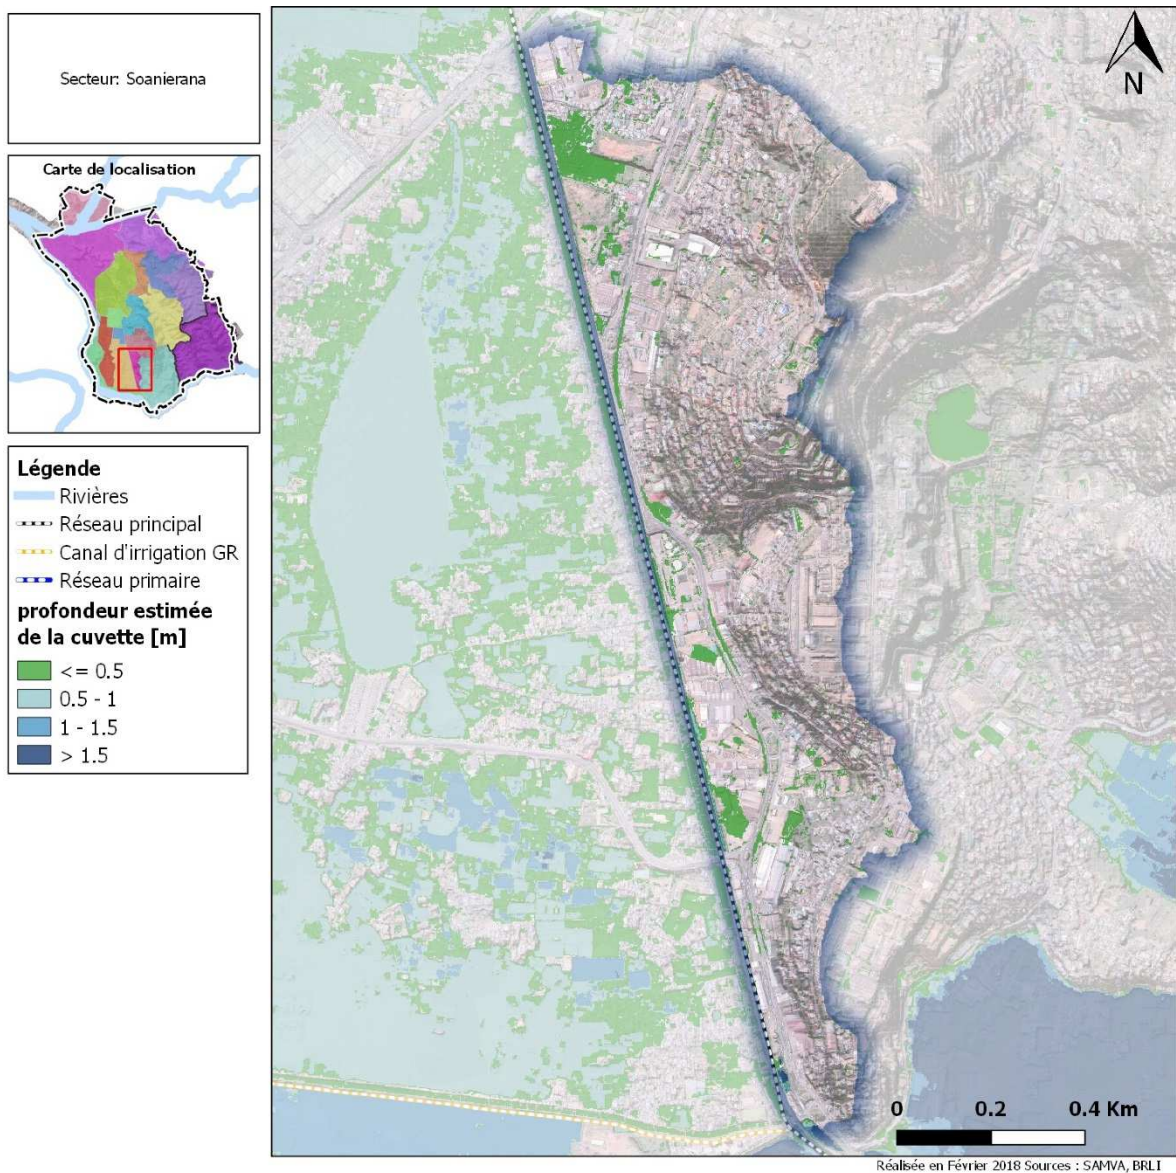
Figure 190 : localisation et importance des cuvettes présentes sur le secteur de Soanierana

Bien que remblayée, la partie basse conserve certaines dépressions du fait de l'existence de micro-relief de voirie ainsi que d'un surplomb de la berge rive droite de l'Andriantany par rapport aux zones riveraines.

Ces différentes cuvettes, mêmes de profondeur minimales, constituent autant de zones d'accumulation d'eau en cas de dysfonctionnement ou de dépassement de la capacité des réseaux pluviaux existants.

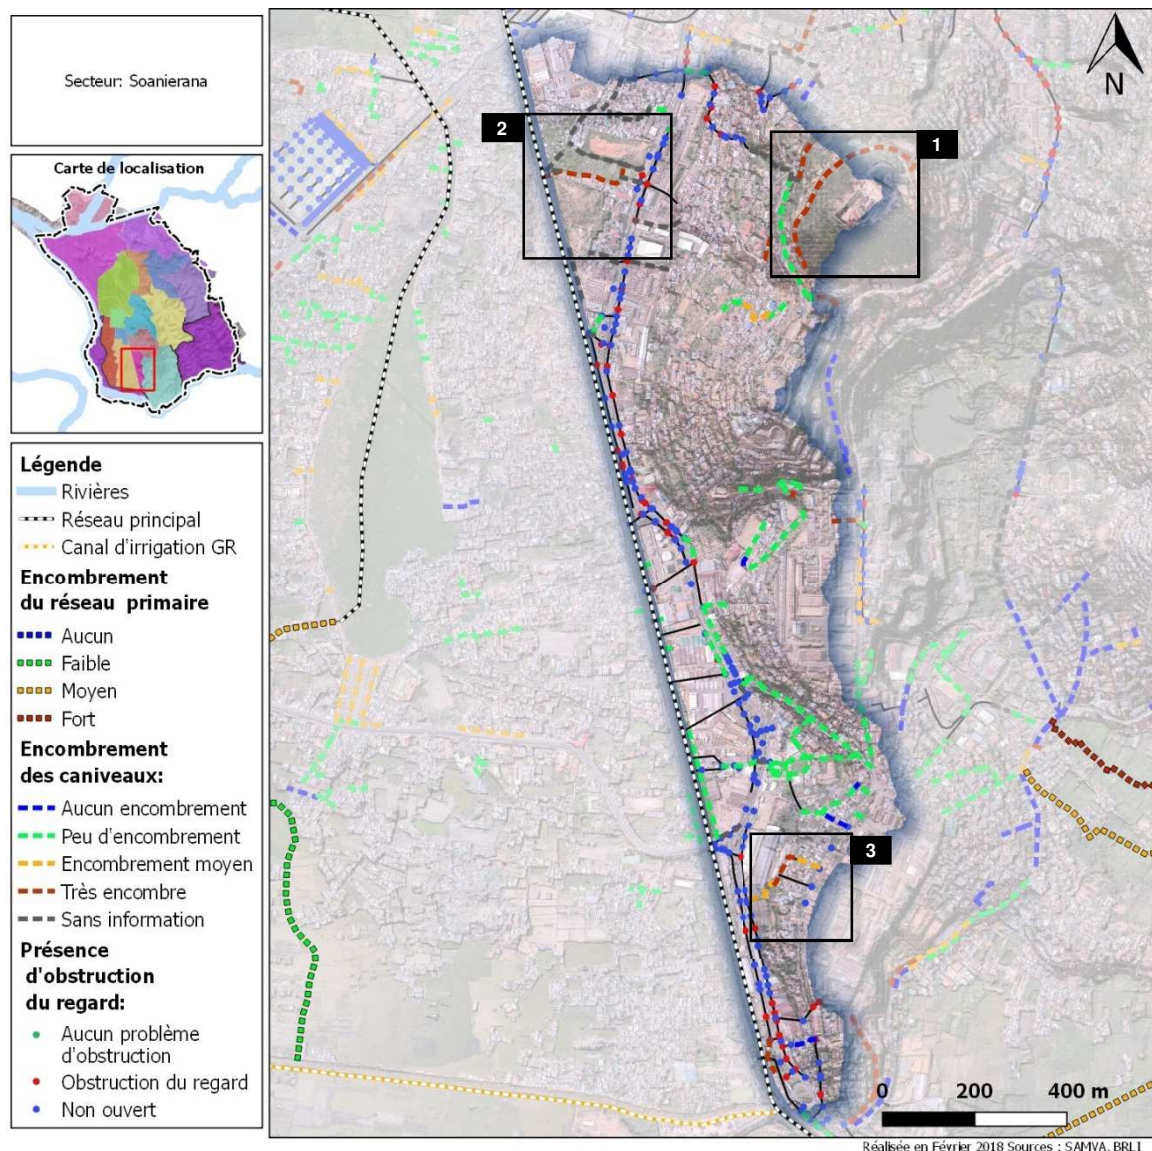
Figure 191: Secteur 7 - Soanierana - Encombrement des caniveaux et obstruction des regards

Les caniveaux sont globalement peu encombrés. On remarque néanmoins trois tronçons très encombrés. Il s'agit du caniveau ceinturant le Fort Voyron (point 1 sur la carte ci-après), du caniveau principal drainant le quartier au nord-ouest (point 2), ainsi que du caniveau sur le versant de Soanierana (point 3).

De nombreux regards du réseau enterré n'ont pu être ouverts. La grande majorité des regards ayant pu l'être se sont révélés obstrués. Les obstructions sont dues à des dépôts de sable et à des déchets solides (cf. §2.4.1.5.3).

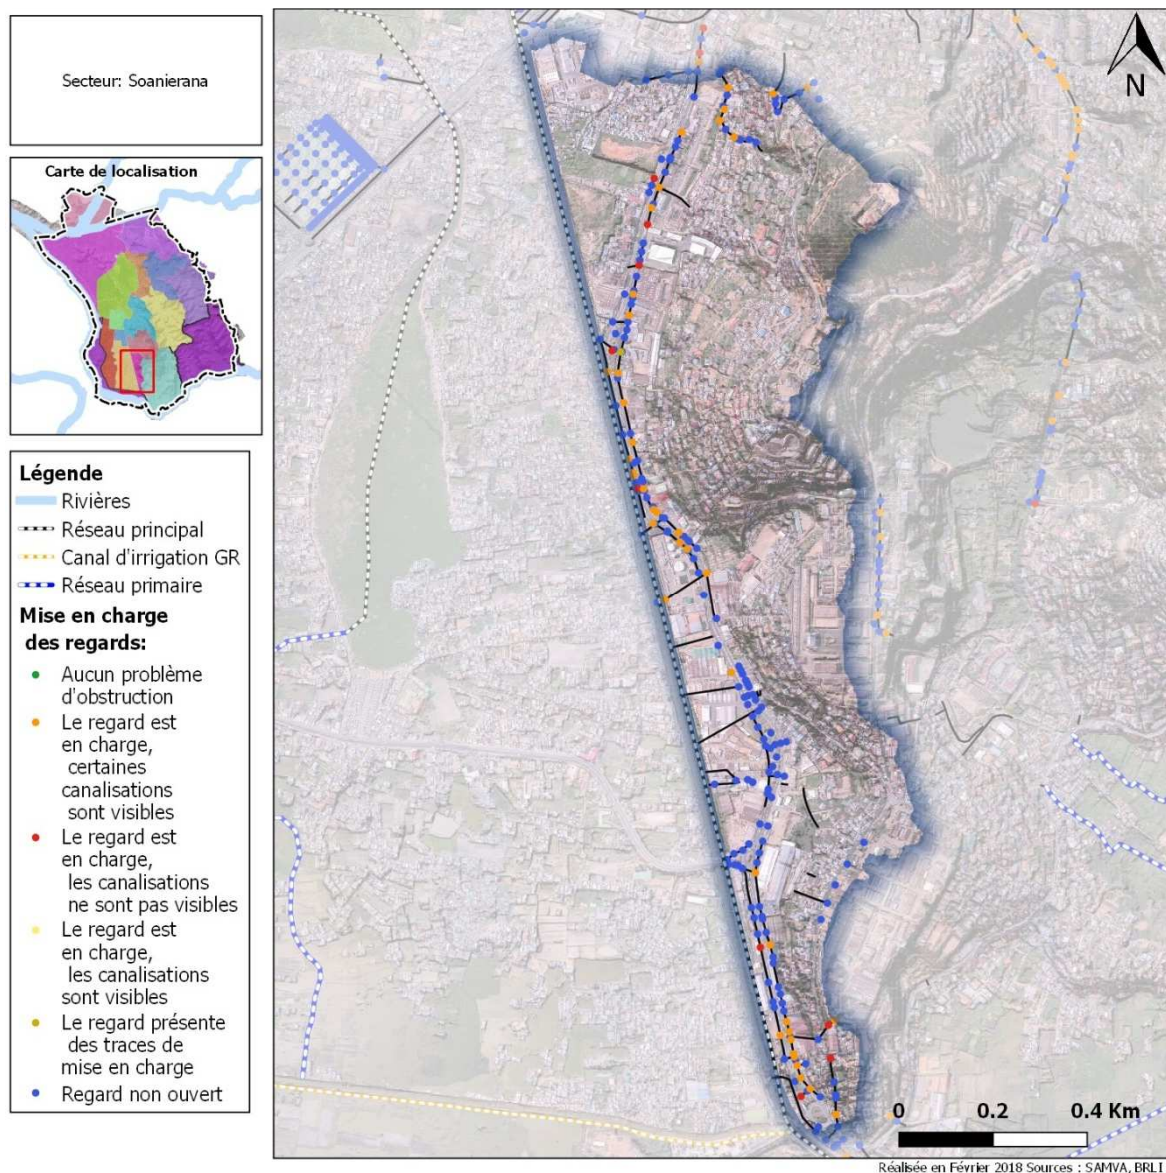
Figure 192: Secteur 7 - Soanierana - Niveau de mise en charge des regards

La totalité des regards ouverts étaient en charge au moment de l'inspection. Cependant, dans de nombreux cas, il restait possible de voir certaines canalisations.

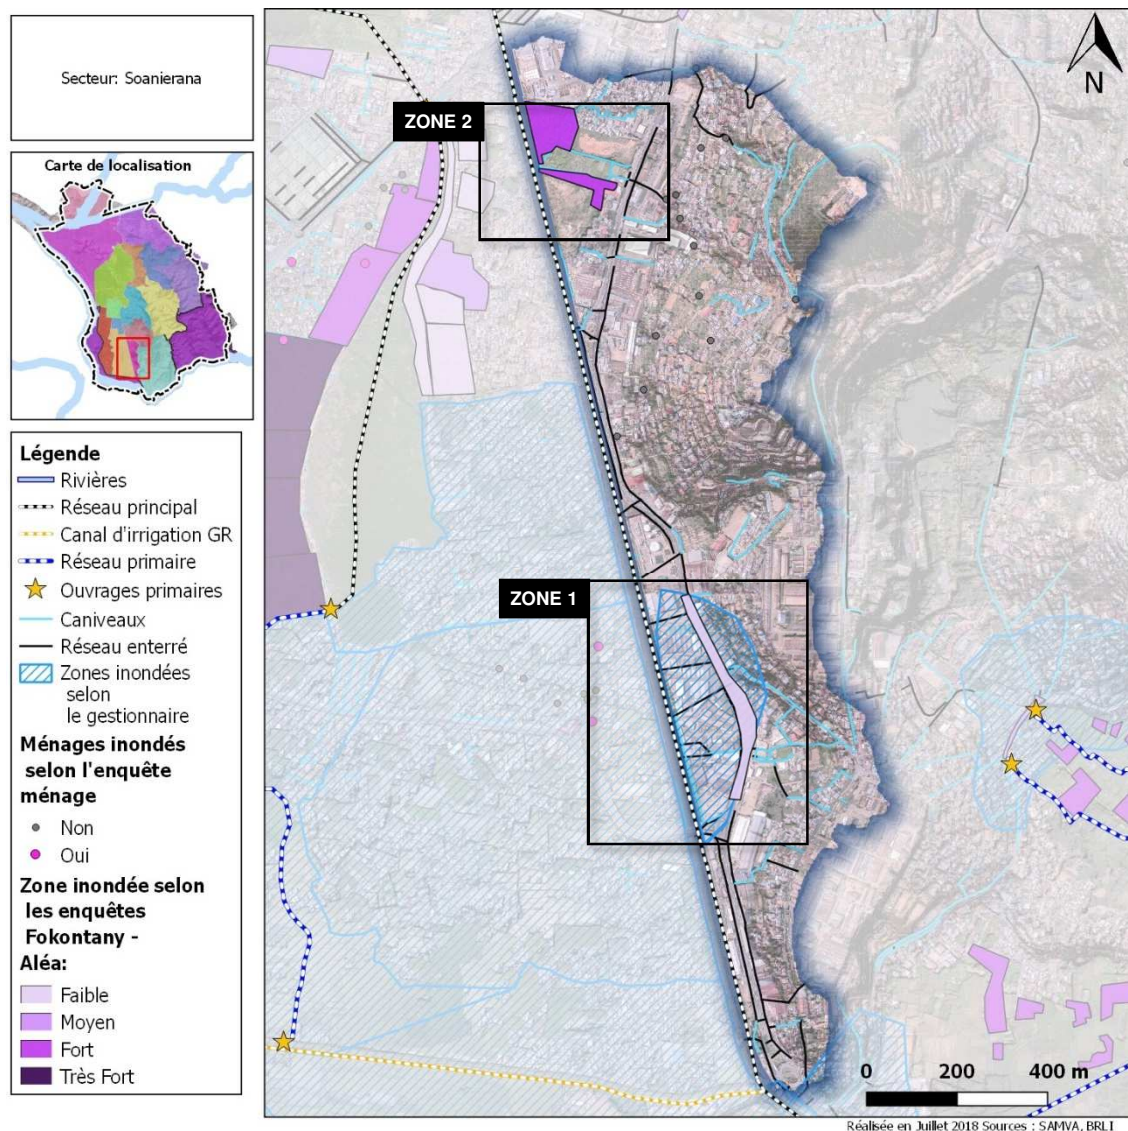
Figure 193: Secteur 7 - Soanierana - Zones inondées identifiées par le retour d'expérience

Les problèmes identifiés par le gestionnaire se situent au niveau du rond-point de Soanierana sur la RN7 (zone 1). La zone couvre la RN7 mais aussi les parcelles industrielles situées à l'ouest. Les enquêtes auprès des fokontany confirment l'exposition de ce secteur mais situent le problème uniquement au niveau de la route. Ce secteur est drainé par une conduite de 800 mm le long de la RN7 qui se rejette dans une conduite de 1000 mm vers l'Andriantany. La zone en question présente une altimétrie supérieure de seulement 30 cm par rapport aux berges du canal.

Les enquêtes fokontany mettent également en évidence la partie aval du quartier située au nord entre la RN7 et la canal. Il s'agit d'une zone où le terrain naturel est assez bas, notamment par rapport aux berges de l'Andriantany.

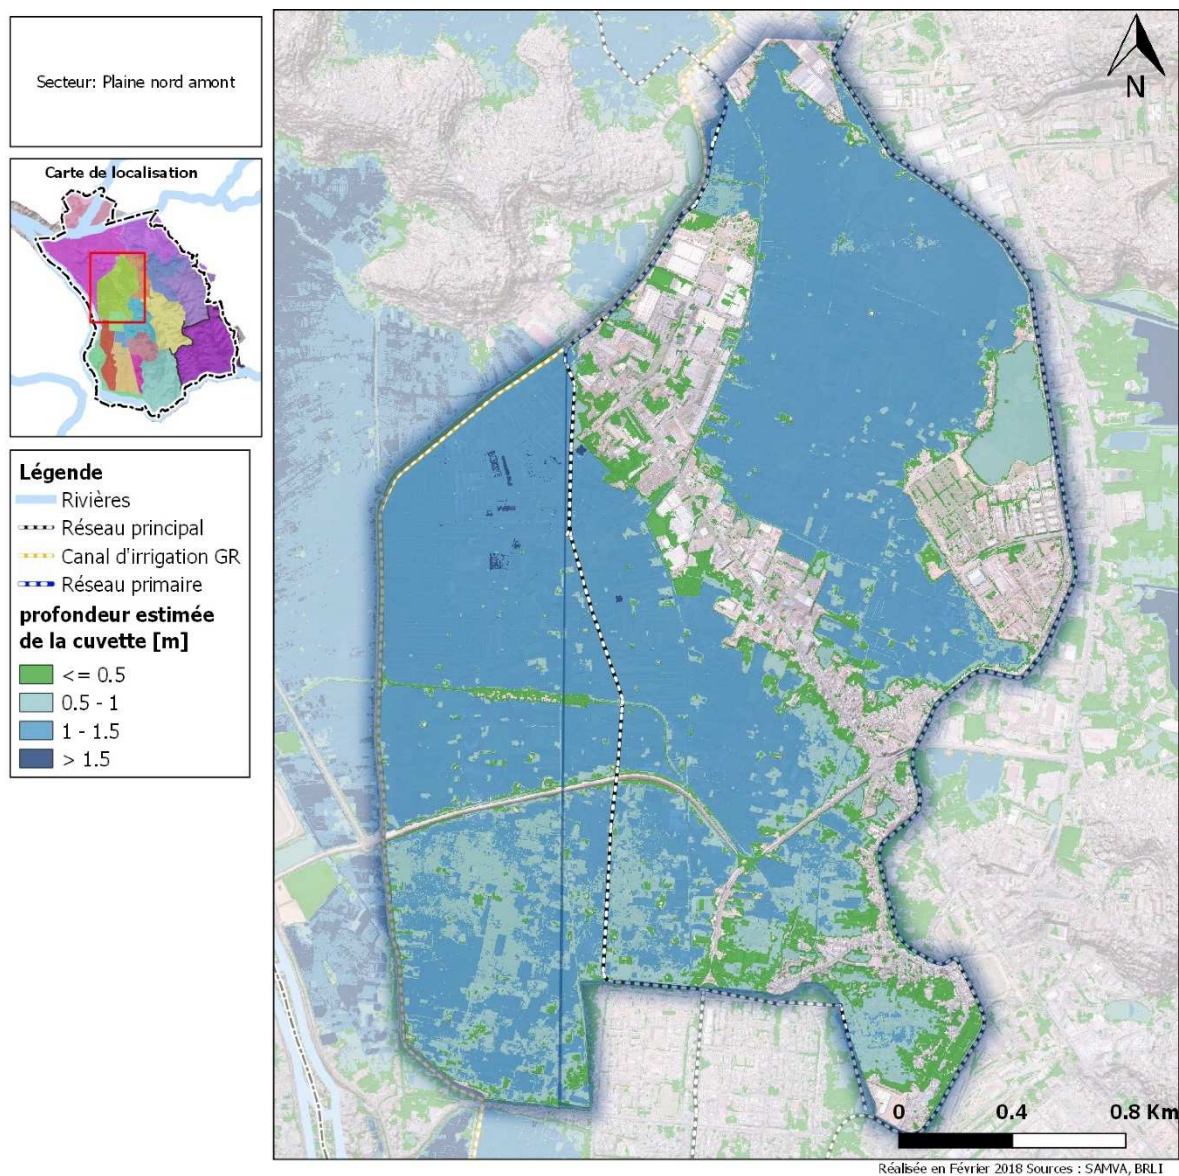
Figure 201 : localisation et importance des cuvettes présentes sur le secteur de la plaine nord amont

Il convient toutefois de s'attarder sur la zone située au sud-est du boulevard de l'Europe et qui, bien que correspondant à une zone d'habitation résidentielle, apparaît comme particulièrement exposée à une accumulation temporaire – voire prolongée – vue sa situation au sein de la plaine – d'eau. Ce problème est d'ailleurs très bien confirmé par les retours de terrain disponibles (cf. §3.9.4).

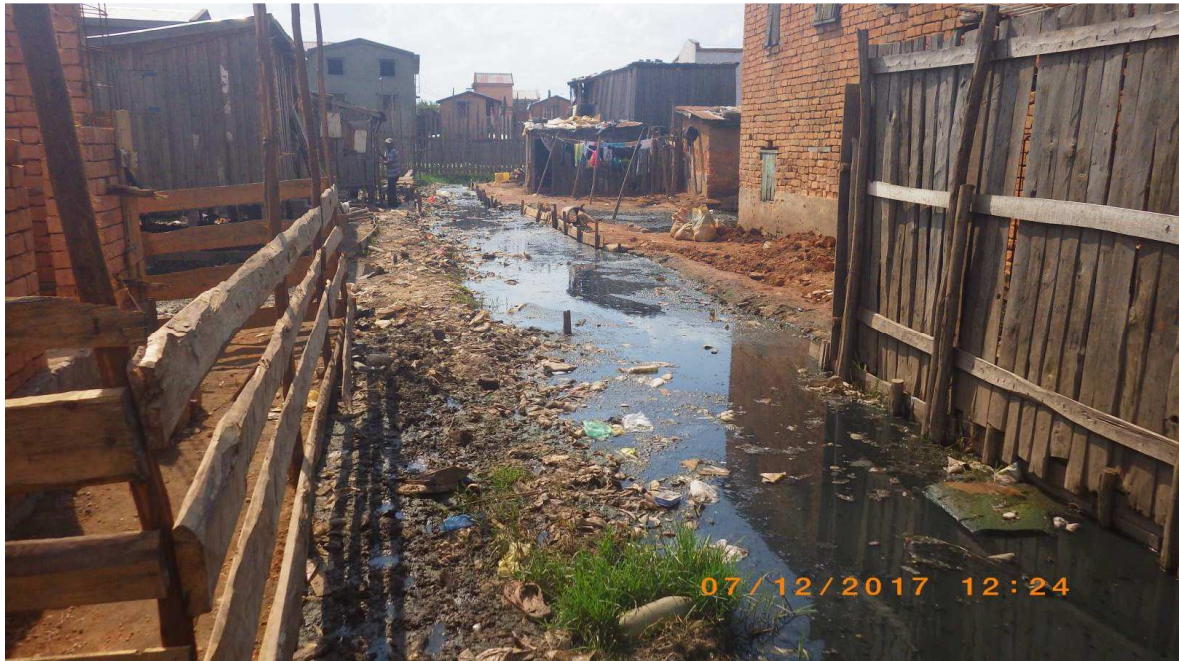
Figure 204 Partie aval du tronçon 8_8

Sur les parties les plus amont les canaux sont en mauvais état. Les niveaux d'eaux sont élevés, y compris en saison sèche et les inondations sont quasi systématiques en saison des pluies. Les canaux sont en mauvais état structurel et encombrés de déchets

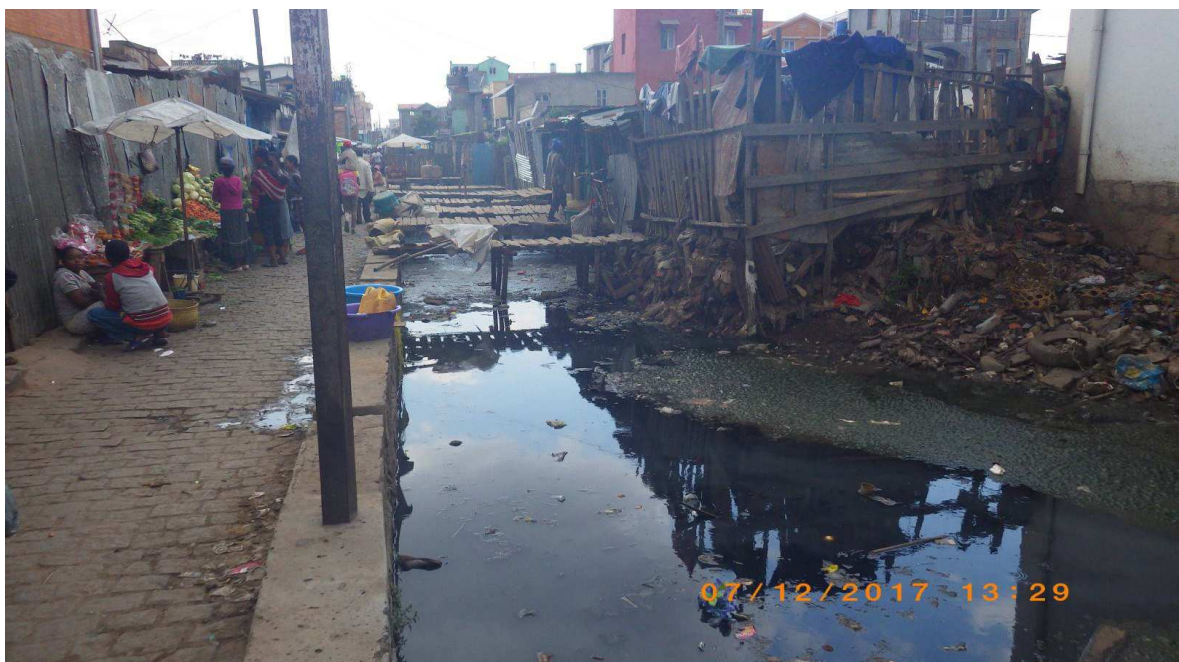
Figure 205 Canal primaire à Ankazomanga Atsimo

Le canal primaire est ici de dimension plus imposante (4 m de large), très chargé en eaux usées et en déchets divers. Des habitations précaires le bordent de très près. En aval de cette zone urbaine, l'état du canal s'améliore et il longe des parcelles cultivées jusqu'à se répandre dans la plaine et rejoindre les eaux de Morarano.

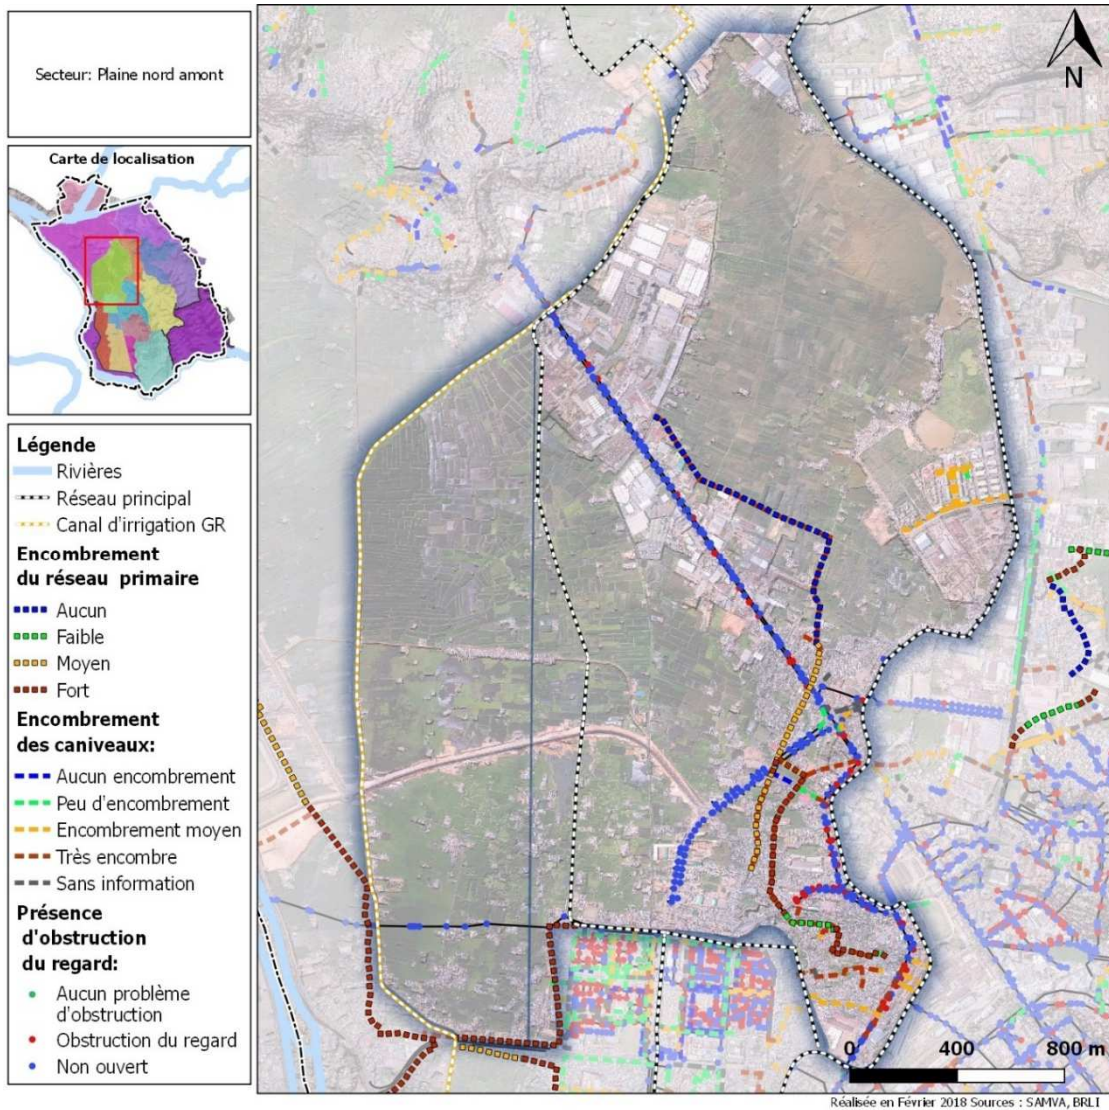
Figure 207: Secteur 8 - Plaine nord amont - Encombrement du réseau primaire, des caniveaux et obstruction des regards

Les caniveaux sont pour la plupart fortement encombrés. Aucun caniveau ne fonctionne correctement dans ce secteur. Les regards qui ont pu être ouverts se sont en général révélés obstrués.

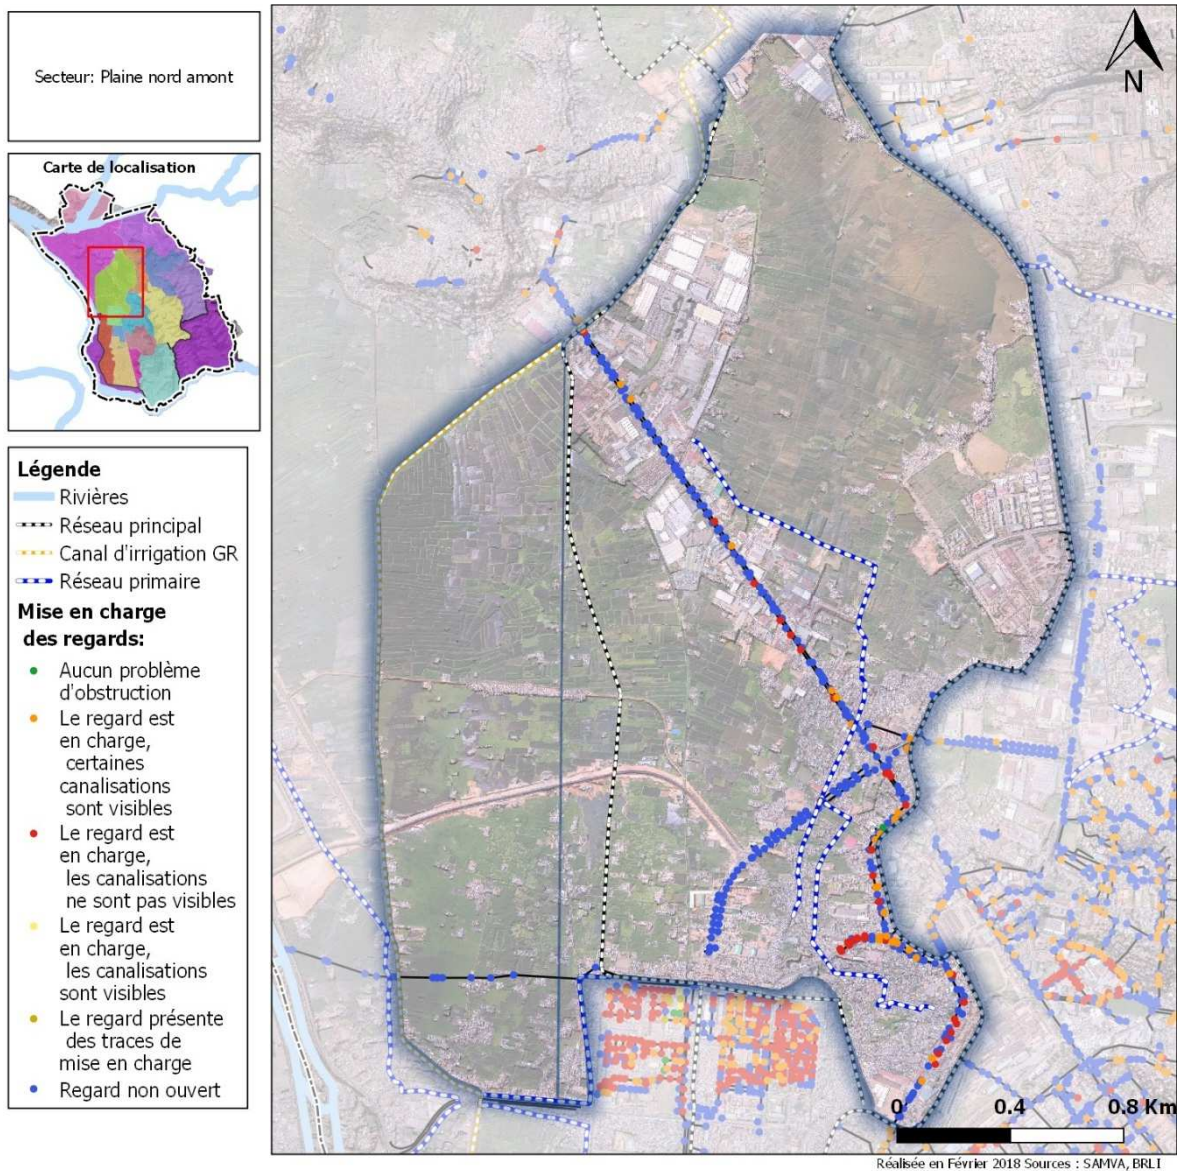
Figure 208: Secteur 8 - Plaine nord amont - Niveau de mise en charge des regards

Les regards ouverts sont toujours en charge. Pour une moitié environ, certaines canalisations sont visibles alors que pour une autre moitié, aucune canalisation n'a pu être observée.

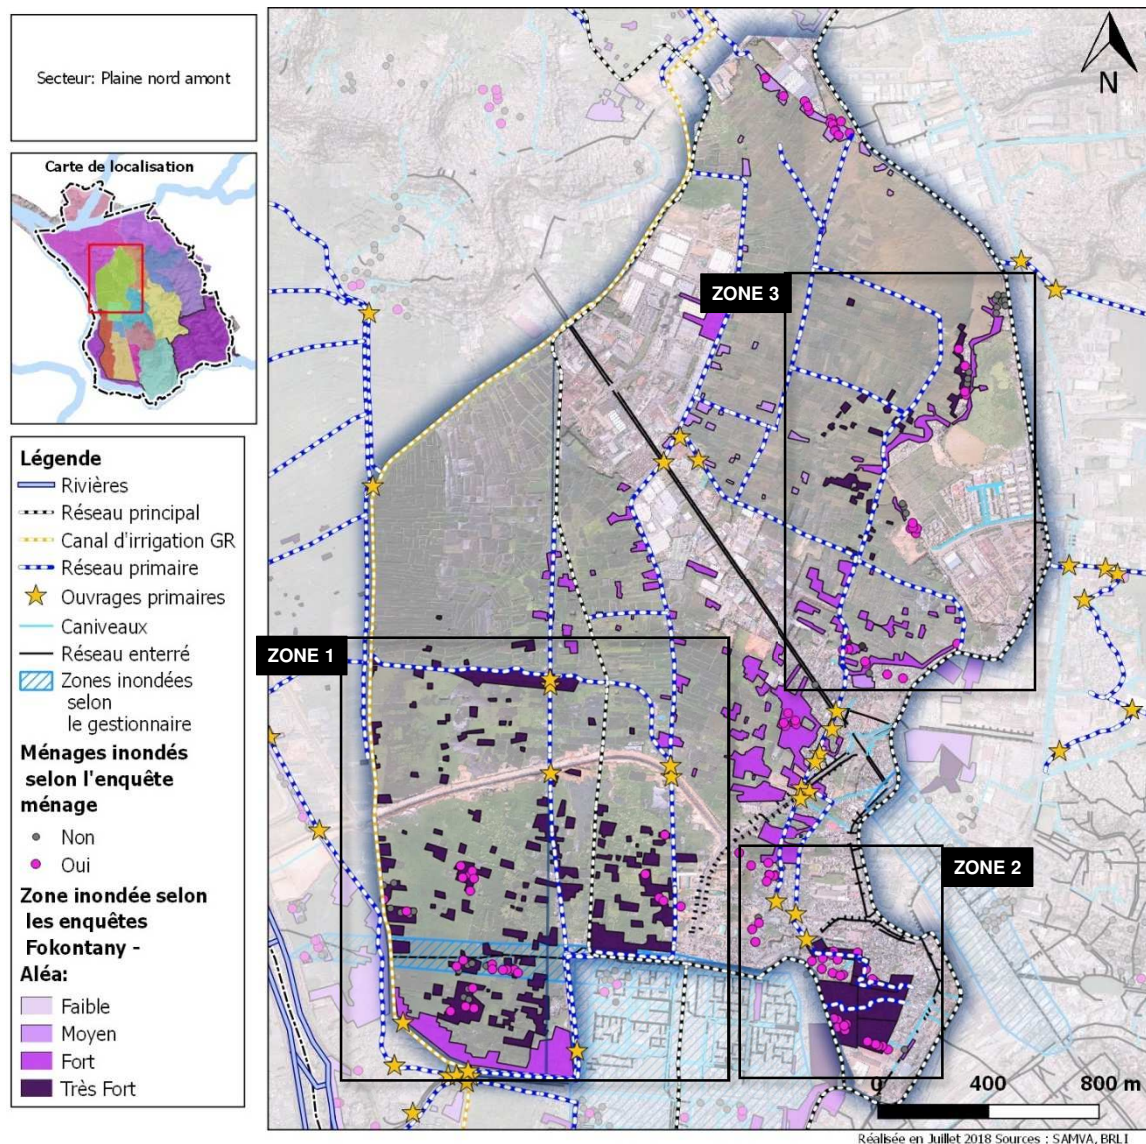
Figure 209: Secteur 8 - Plaine nord amont - Zones inondées identifiées par le retour d'expérience

Les gestionnaires n'ont pas fait remonter d'indication particulière sur des zones inondées sur ce secteur. En revanche, les enquêtes auprès des Fokontanys et auprès des ménages identifient toutes deux les mêmes secteurs sensibles aux inondations. Il s'agit :

- Du casier hydraulique du fokontany d'Ankasina au sud de la route de la francophonie (zone 1). Les habitations sont construites sur des remblais gagnés sur la plaine agricole. Ces remblais sont calés à des cotes de l'ordre de 1249 mNGM.
- Des casiers de Antohomadinika et Ankazomanga Atsimo (zone 2). La topographie du secteur présente des « cuvettes ». la plaine n'est pas partout remblayée dans cette zone, ce qui fait que le niveau du terrain naturel est proche de celui du chenal du déversoir ou de la plaine aval.
- Des habitations en bordure de la plaine agricole au nord-est du secteur (zone 3). Il s'agit de constructions de bas standing, construites sur les terres agricoles avec un remblaiement préalable souvent limité et insuffisant.

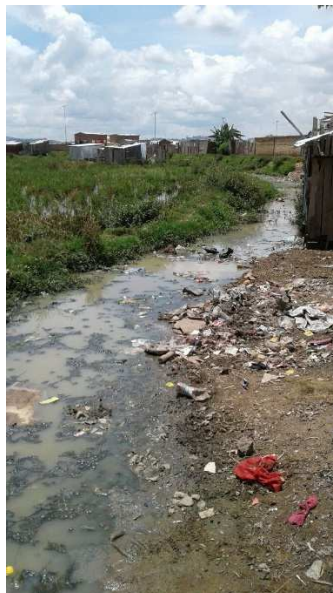
Figure 219 Tronçon primaire sur le secteur de la plaine nord aval 1

Le réseau primaire sur ce secteur à l'ouest du GR est alimenté par le tronçon PS32 (cf. fascicule n°1 « reconnaissances et enquêtes ») situé au nord du secteur de la plaine sud-ouest. Le réseau primaire fait ici circuler les eaux vers le nord à travers la plaine inondable enclavée entre la route digue de l'Ikopa, la route d'Ampasika au sud et la route de la francophonie à l'est.

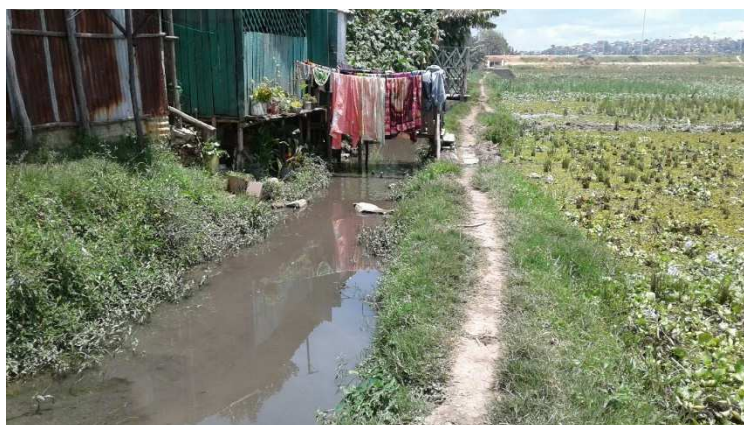
Figure 220 Tronçon primaire sur le secteur de la plaine nord aval 2

Le tronçon présente un état moyen et se répand ponctuellement dans la plaine. Des habitations se trouvent ponctuellement en contrebas du tronçon et sont très fréquemment inondées.

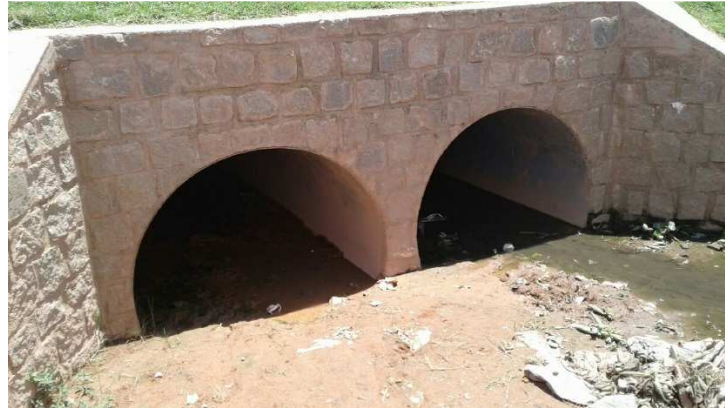
Figure 221 Ouvrage de franchissement au niveau de Akoor Digue

Le réseau primaire sur ce secteur traverse des routes récentes construites en remblais. Les ouvrages de franchissement sont correctement dimensionnés.

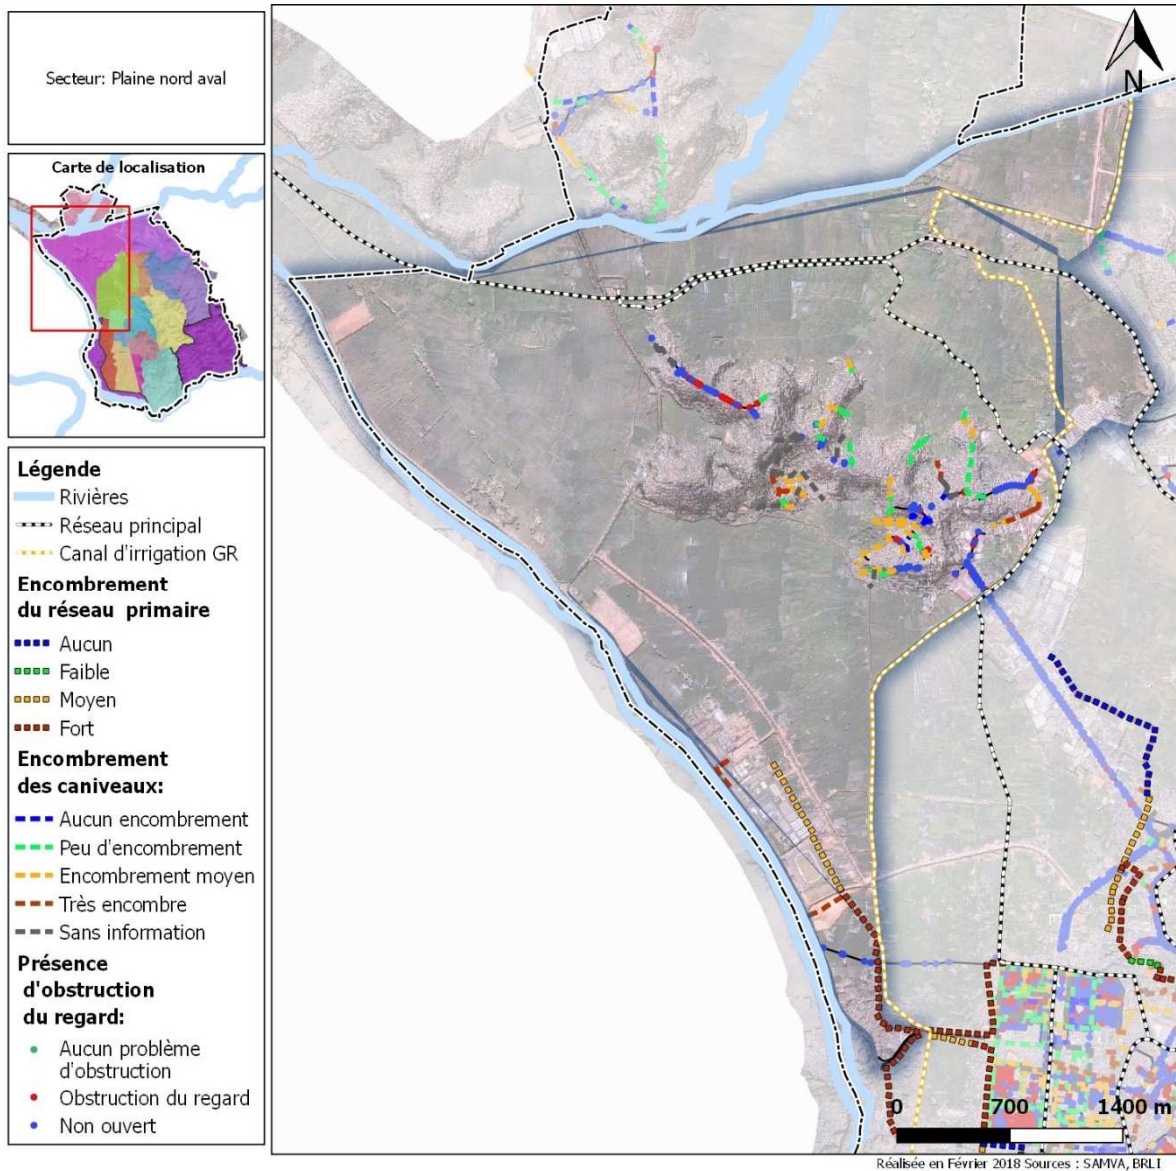
Figure 222: Secteur 9 - Plaine nord aval - Encombrement du réseau primaire, des caniveaux et obstruction des regards

Dans la majorité des cas, les caniveaux ne sont pas ou peu encombrés. Néanmoins, plusieurs tronçons présentent un encombrement moyen. Ils sont situés au sud de la colline, plutôt dans les parties basses. Le tronçon de réseau enterré présent sur le secteur est quant à lui obstrué.

Les regards ayant pu être ouverts étaient en charge, mais il restait néanmoins possible de voir certaines canalisations.

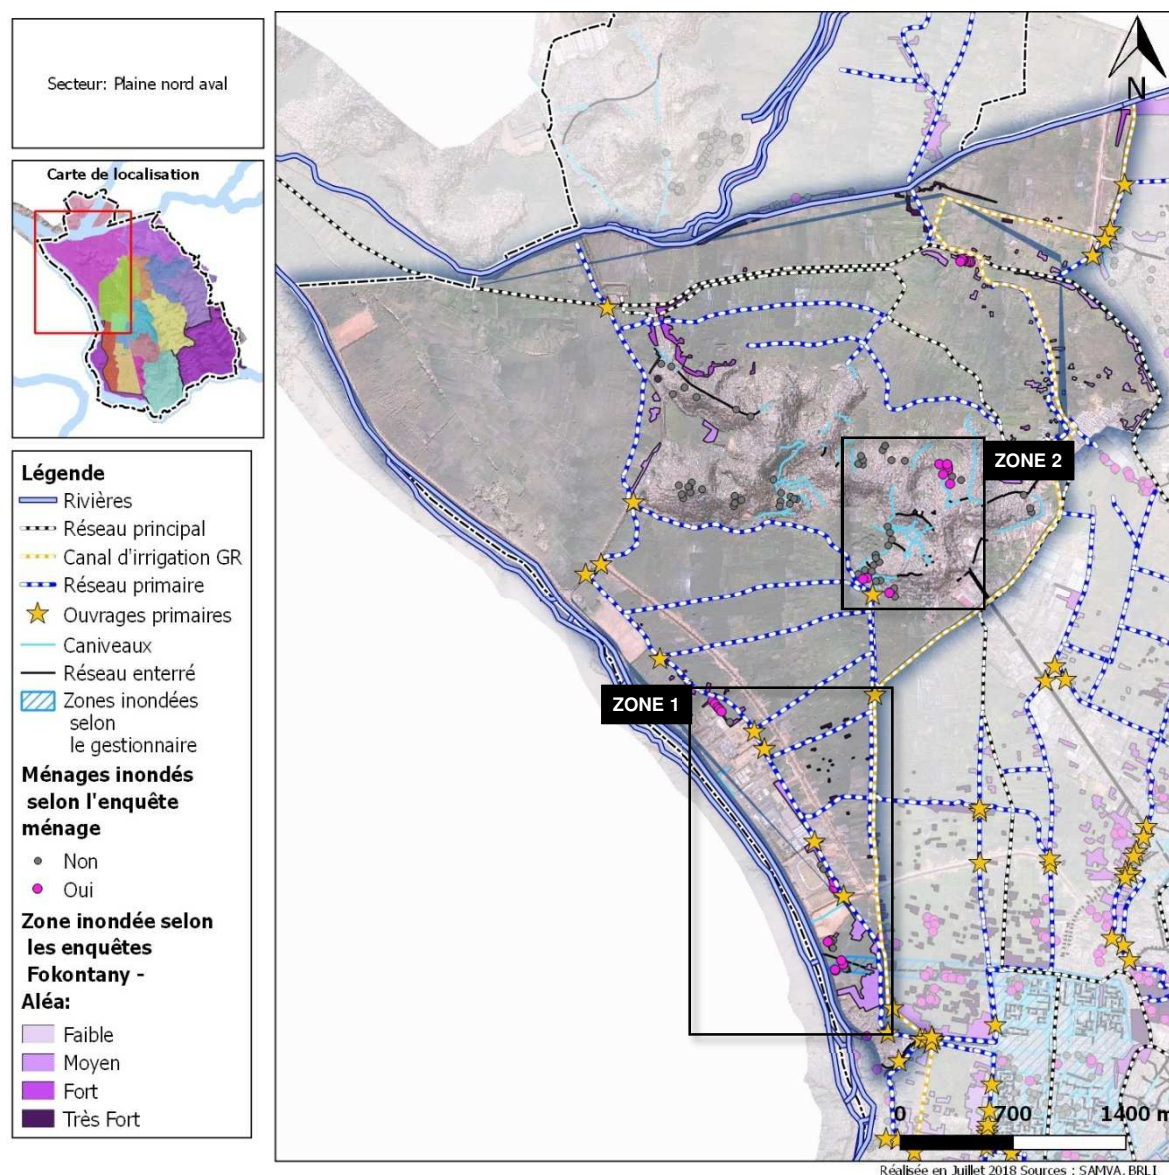
Figure 223: Secteur 9 - Plaine nord aval - Zones inondées identifiées par les retours d'expérience

Aucune information sur ce secteur n'a été signalée par les gestionnaires. Les enquêtes auprès des fokontany et des ménages ont identifié des problèmes d'inondation au niveau du carrefour d'Ampasika et le long du canal primaire à l'ouest de la route de la francophonie (zone 1 sur la carte ci-après). Les enquêtes ménages ont aussi fait ressortir un deuxième secteur dans les parties basses de la colline d'Ambohimananarina, sud et au nord (zone 2)

Les deux zones sensibles identifiées sont situées dans des parties présentant une altimétrie particulièrement basse, à proximité de la plaine agricole ou des canaux de drainage. Aussi, leur calage altimétrique représente selon toute vraisemblance une cause importante du problème.

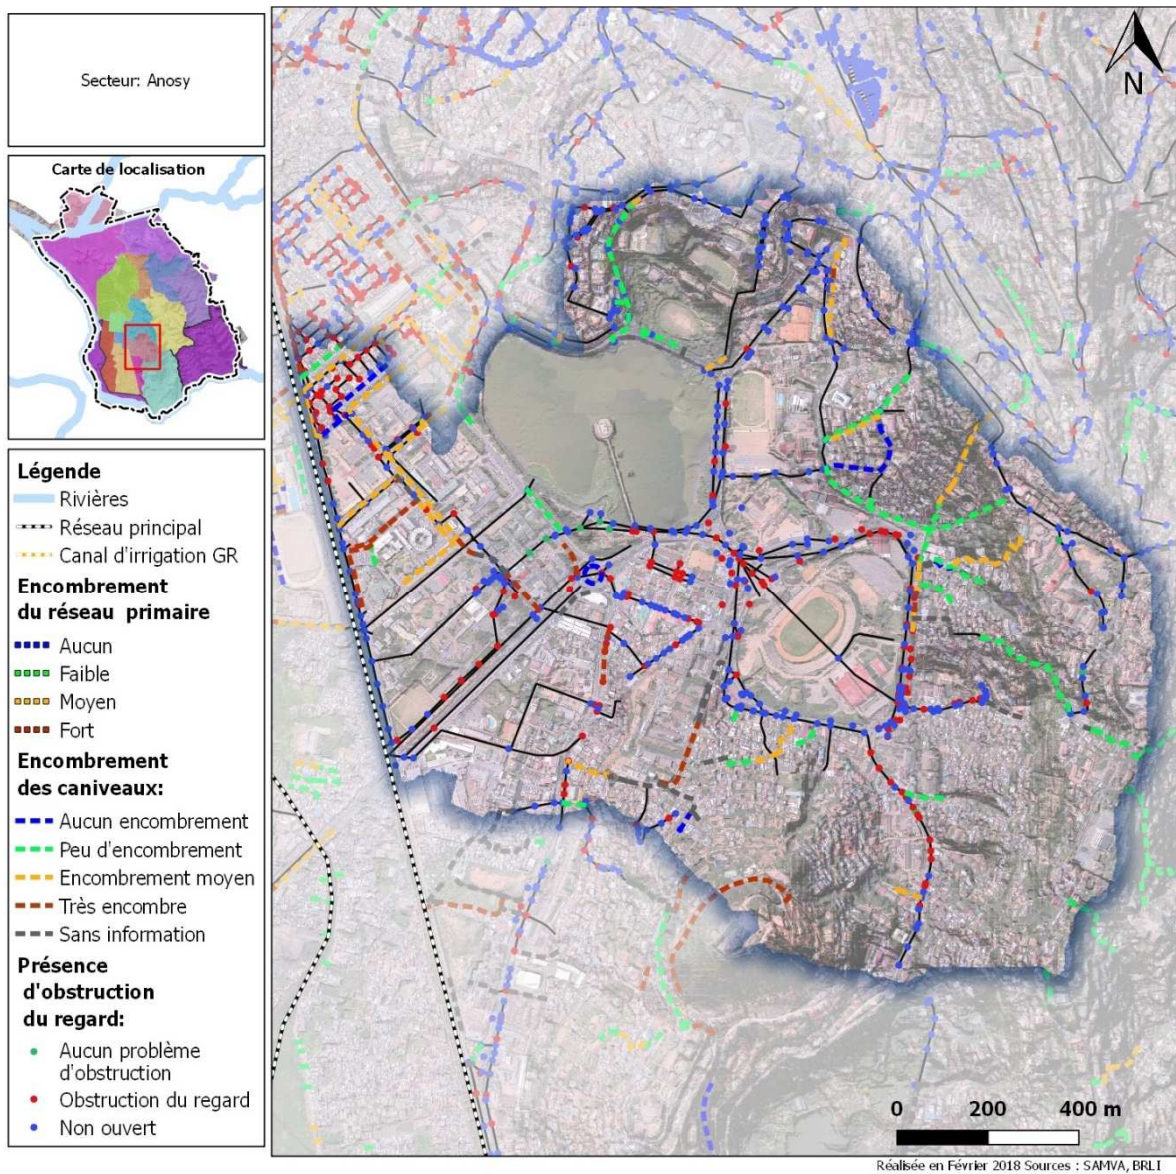
Figure 233: Secteur 10 - Anosy - Encombrement des caniveaux et obstruction des regards

On constate en premier lieu que les caniveaux ne sont pas très encombrés sur ce secteur. En effet, les caniveaux possédant une forte pente sont en général très peu encombrés et les caniveaux situés davantage dans la plaine et/ou au niveau du réseau séparatif sont moyennement encombrés. On observe par ailleurs que tous les regards ayant pu être ouverts sur le secteur sont obstrués, témoignant des difficultés à entretenir correctement le réseau et à le maintenir dans un niveau nominal de fonctionnement.

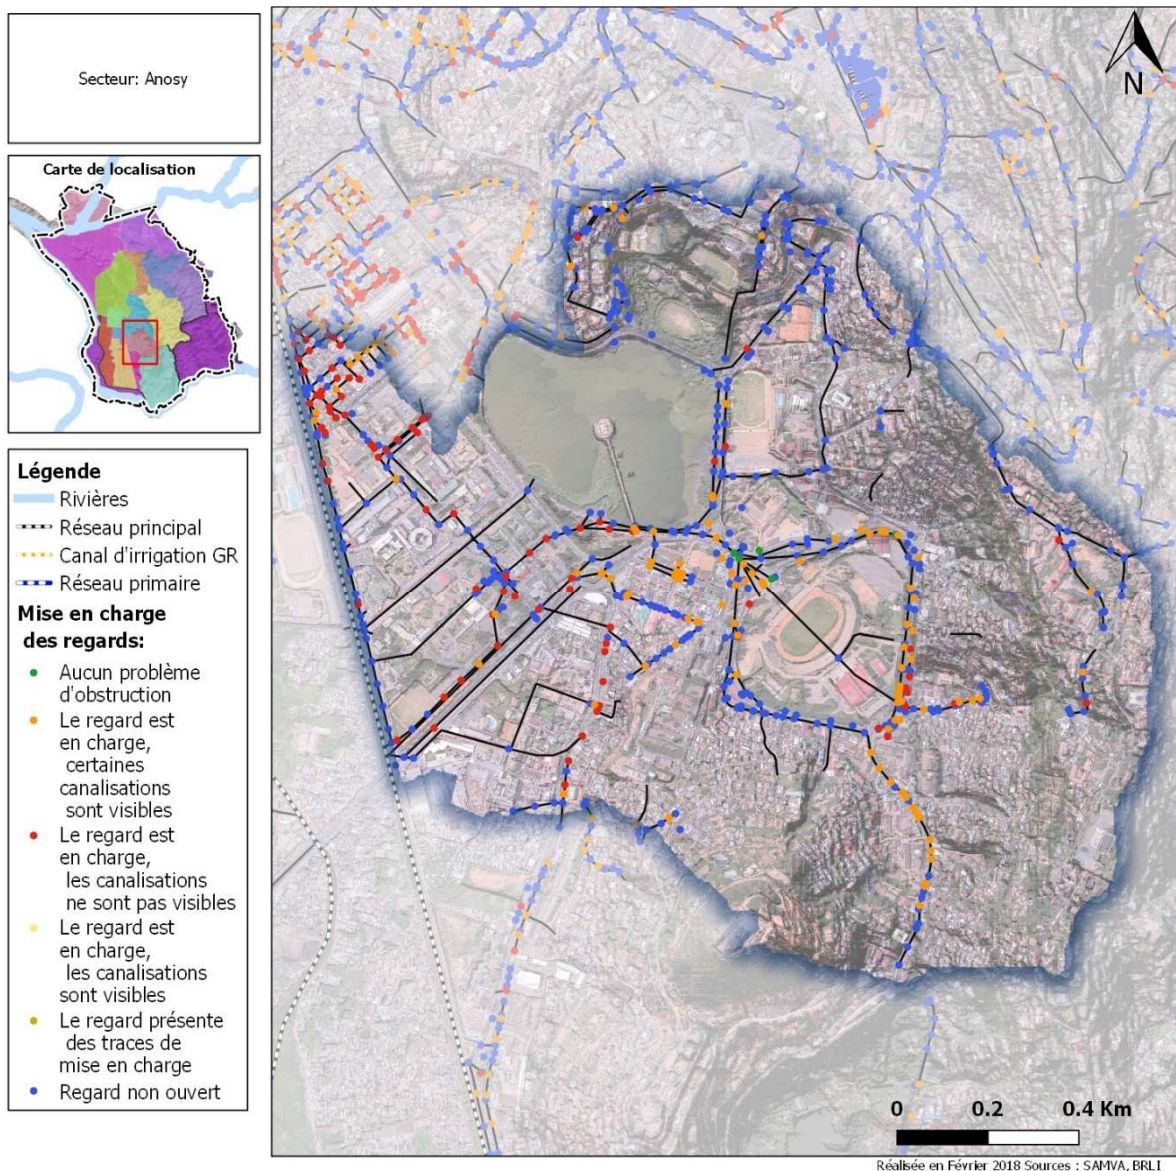
Figure 234: Secteur 10 - Anosy - Niveau de mise en charge des regards

On remarque enfin sur la figure suivante que le réseau est en charge partout sur le secteur.
