Mission de Maîtrise d'œuvre pour le programme intégré d'assainissement d'Antananarivo (PIAA)

Activité 6 : Diagnostic qualitatif et sectorisation thématique

Fascicule 6 : Thématique principale

Thématique des Eaux Pluviales

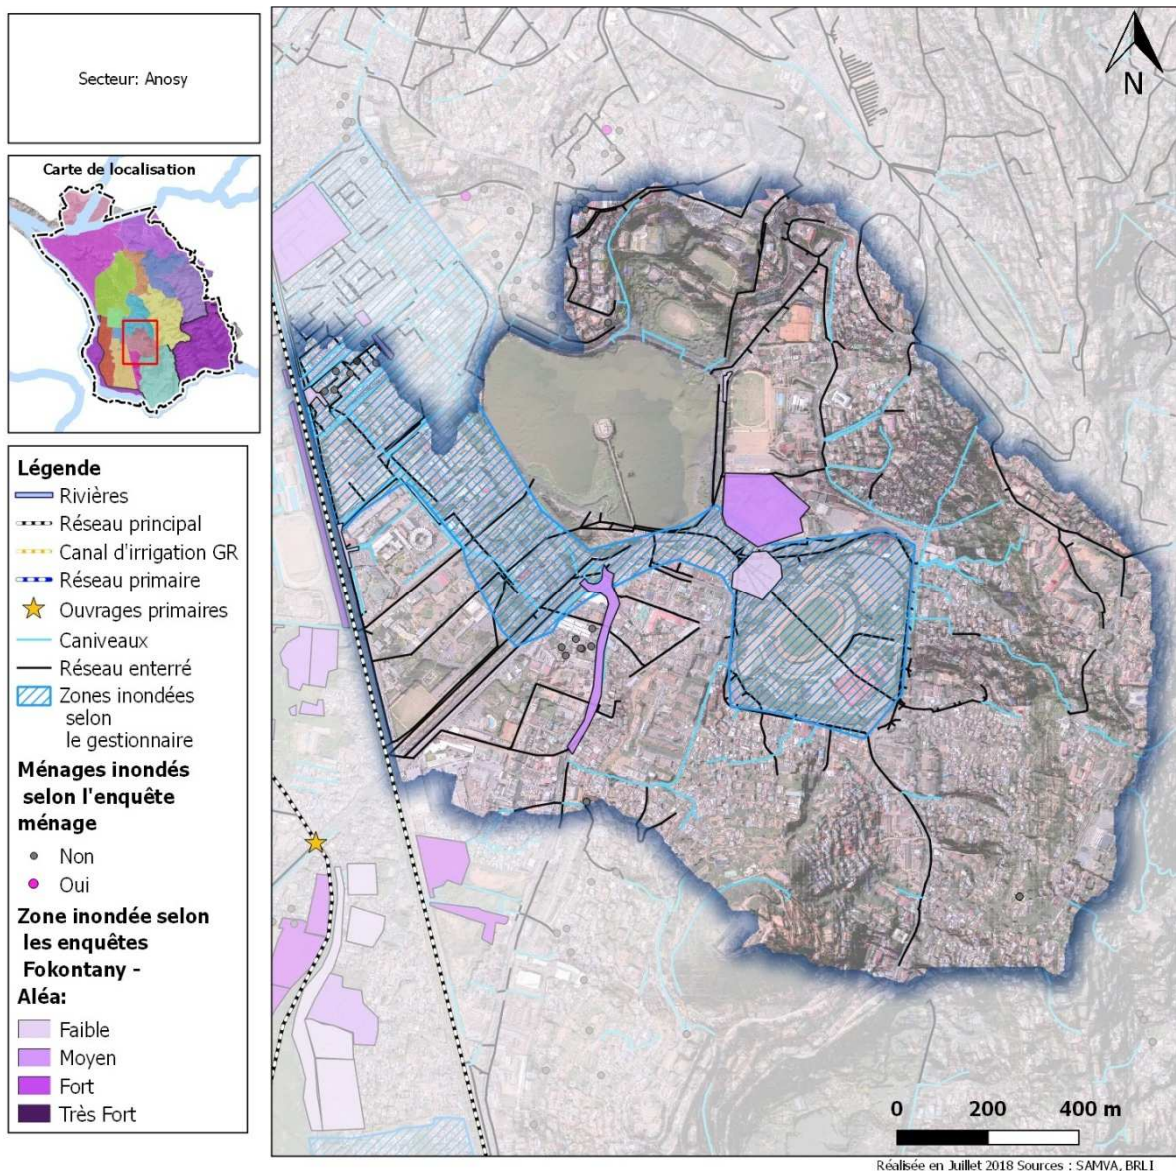
Figure 235: Secteur 10 - Anosy - Zones inondées identifiées par le retour d'expérience

Les enquêtes réalisées auprès des fokontany montrent que les zones les plus fréquemment impactées par les inondations se trouvent sur la rive sud-est du lac Anosy.

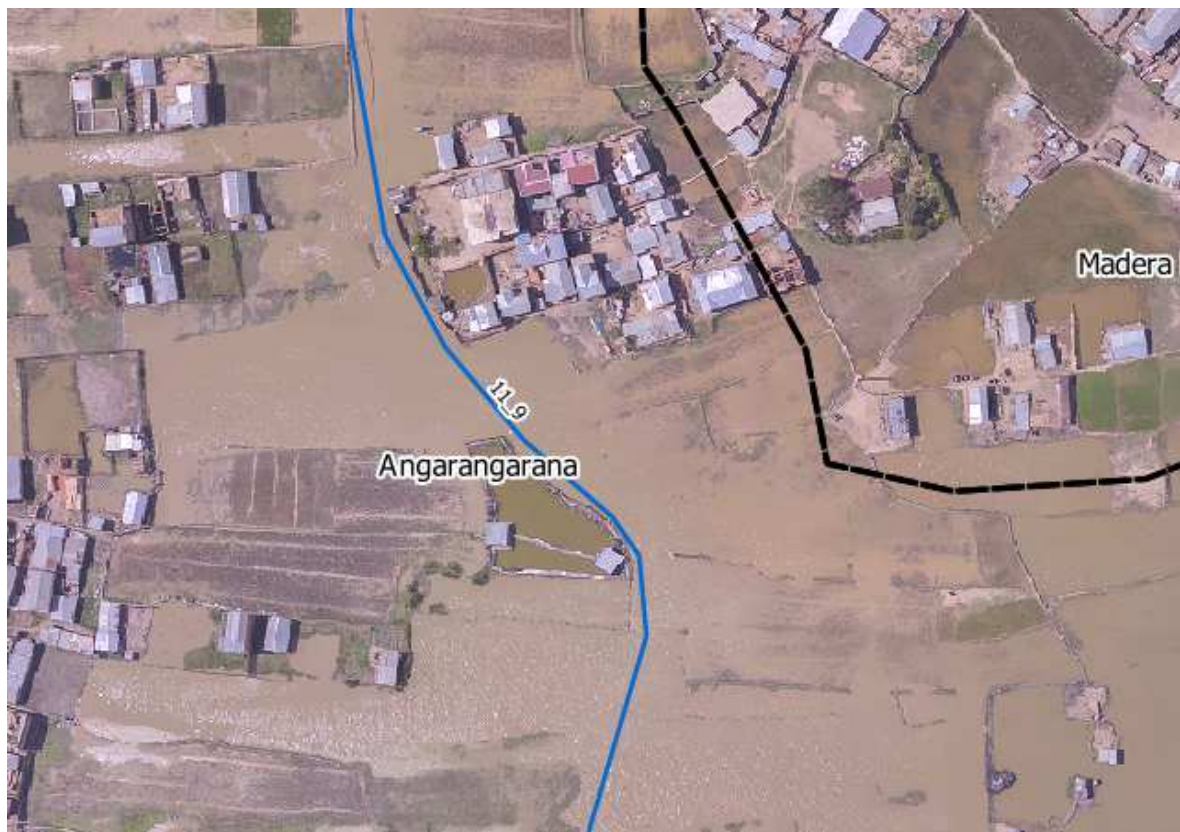
Figure 245 Zoom sur 11_9 à Angaragana

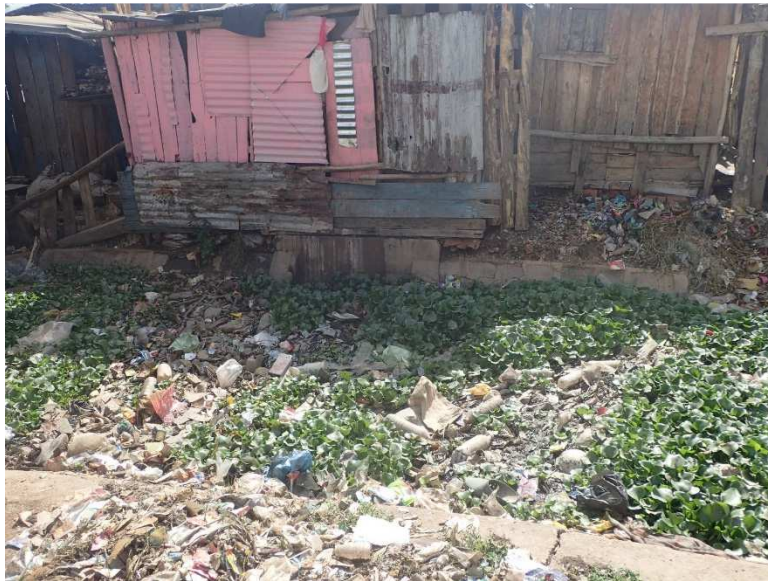
Figure 246 Canal primaire à l'amont de l'ouvrage de franchissement OF_11_2 entre 11_8 et 4_9

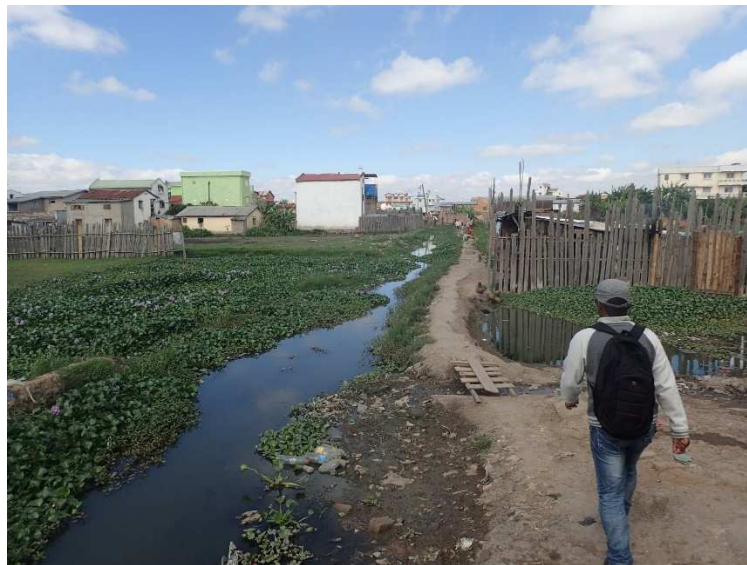
Figure 247 Canal 11_11

Le canal se répand, et le niveau d'eau du bassin d'Anosibe est ponctuellement si élevé que l'écoulement peut s'inverser.

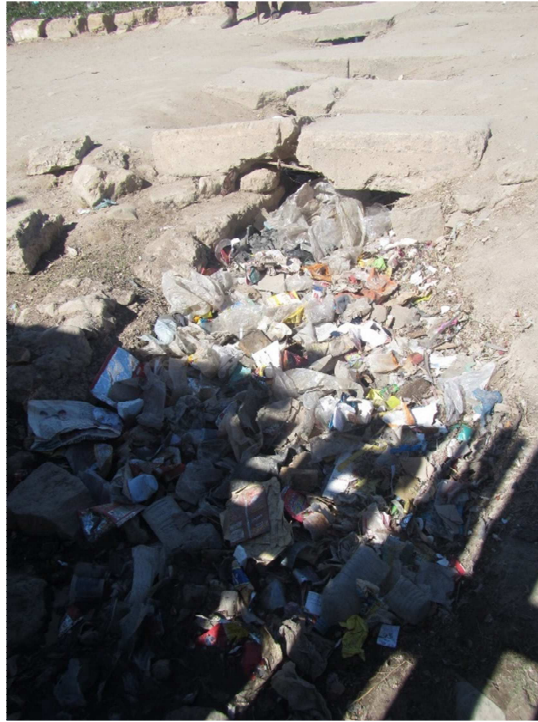
Les caniveaux autour du bassin d'Anosibe présentent des difficultés d'écoulement et les eaux du bassin éponyme auquel ils se connectent y remontent. Souvent simples fossés irréguliers et encombrés d'ordures, ils sont généralement en très mauvais état,.

Figure 248 Caniveau en amont du bassin d'Anosibe

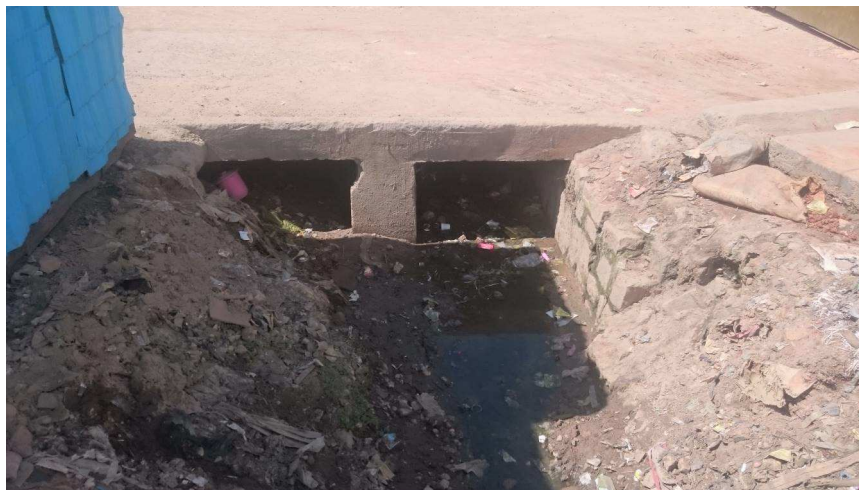
Figure 249 Eau du bassin d'Anosibe remontant dans les caniveaux

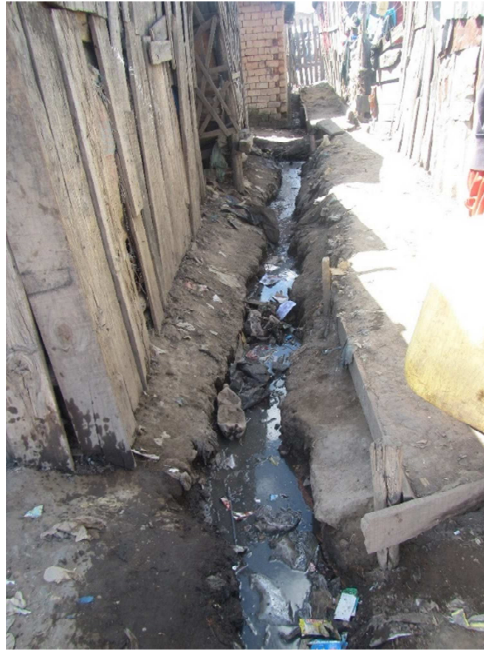
Figure 250 Caniveau drainant les eaux de Andrefan'i Mananjara vers le bassin d'Anosibe

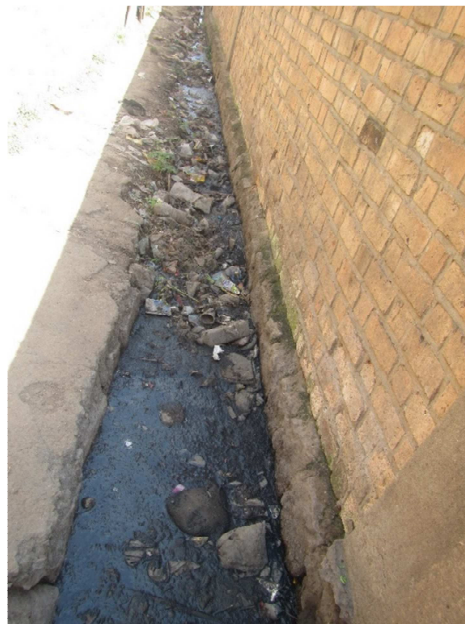
Aux alentours du bassin d'Andavamamba, les caniveaux sont structurellement en meilleur état. Néanmoins l'écoulement est difficile et les inondations fréquentes.

Figure 251 Caniveau drainant les eaux de Anosibe Andrefana vers le bassin d'Andavamamba

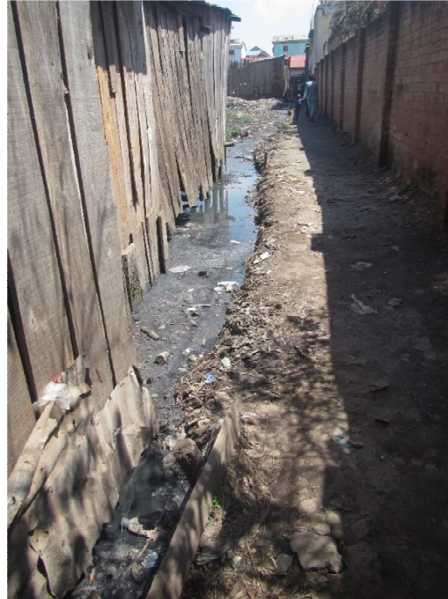
Figure 252 Eaux usées stagnates dans un caniveau en terre à proximité du bassin d'Andavamamba

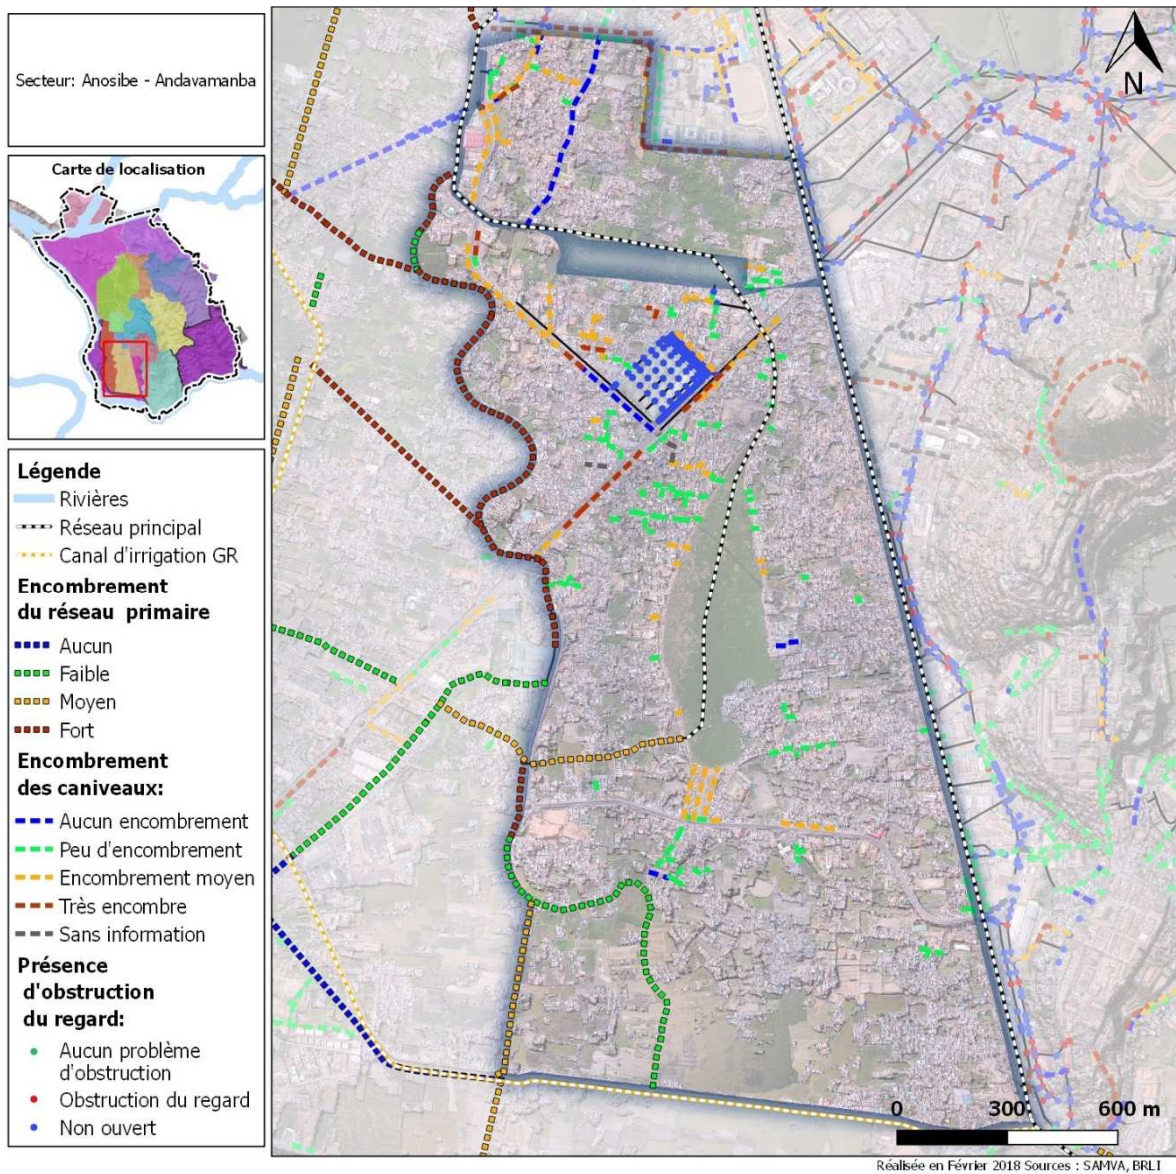
L'encombrement des caniveaux est variable sur le secteur. Ils sont peu encombrés autour du bassin Anosibe, à l'exception de son extrémité sud. Au nord, en aval du bassin d'Andavamamba, les caniveaux sont moyennement encombrés. On trouve des caniveaux très encombrés depuis la route au sud du marché Anosibe. Les regards du secteur au niveau du marché Anosibe n'ont en outre pas pu être ouverts.

Figure 253: Secteur 11- Anosibe - Andavamamba - Encombrement du réseau primaire, des caniveaux et obstruction des regards

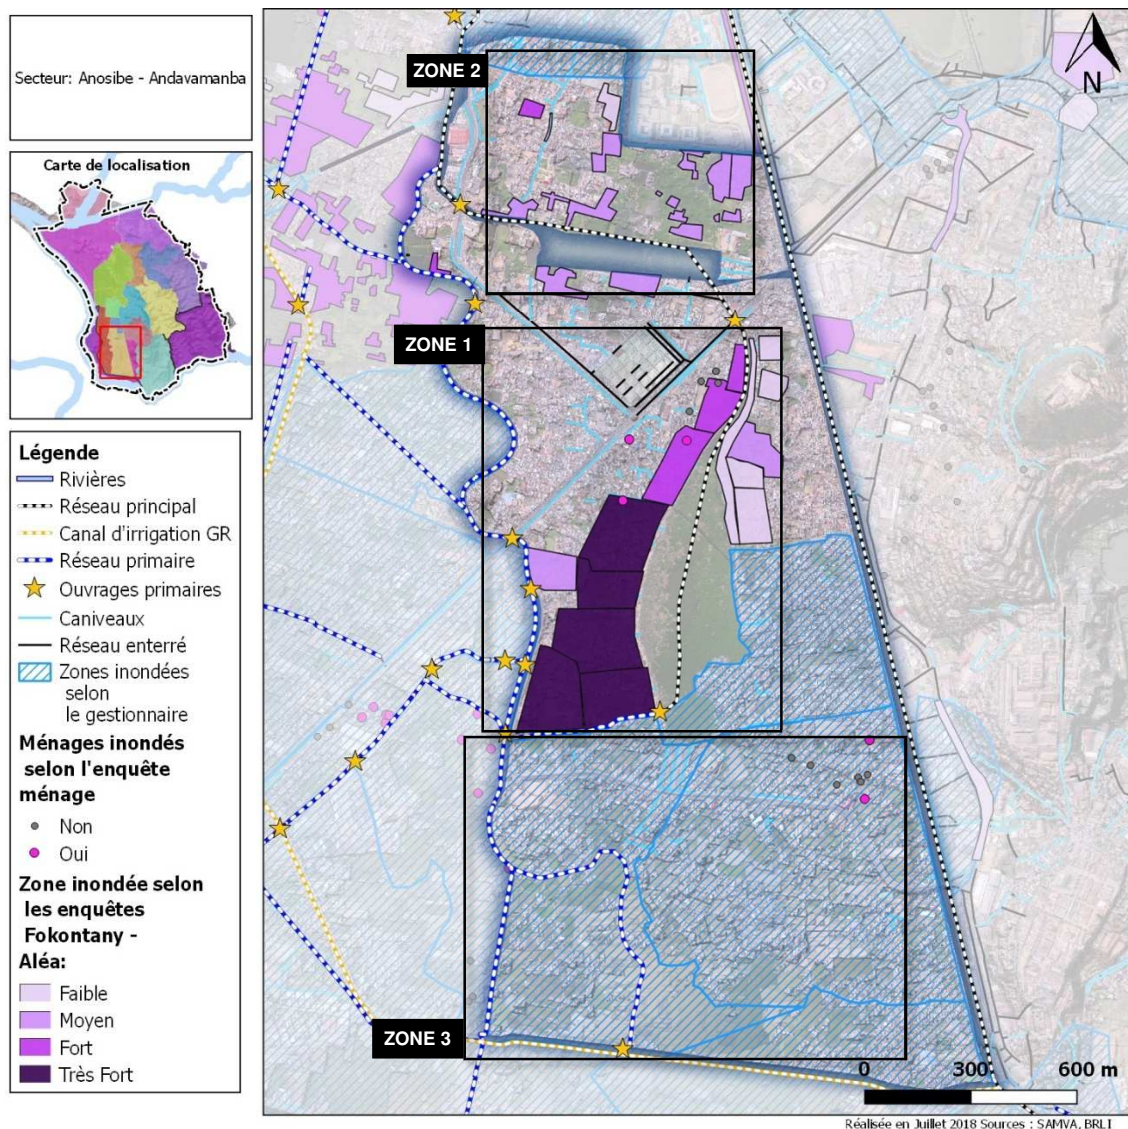
Les enquêtes auprès des fokontanys font apparaître deux zones sensibles. Il s'agit des abords du bassin Anosibe, en particulier la rive gauche et la pointe nord (zone 1), et les abords du bassin d'Andavamamba (zone 2). Les enquêtes réalisées auprès des ménages ainsi que les informations gestionnaires confirment la zone 1 et mettent également en évidence la zone entre le bassin Anosibe et le canal GR (zone 3).

Figure 254: Secteur 11- Anosibe - Andavamamba - Zones inondées identifiées par le retour d'expérience

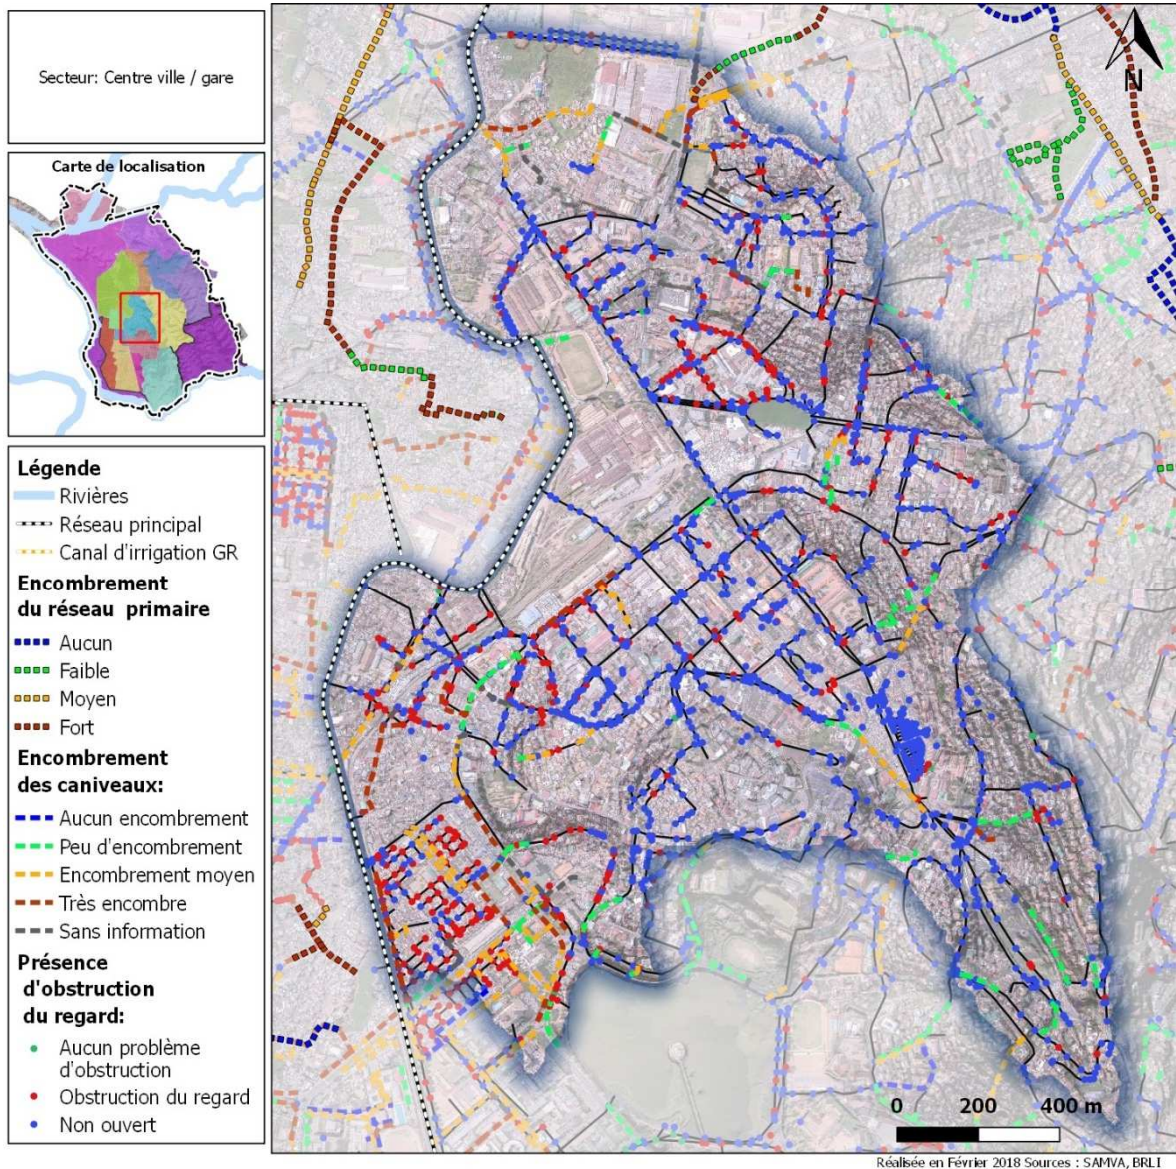
D'une manière générale, le réseau apparaît comme encombré. En effet de nombreux regards sont obstrués et certains caniveaux sont très encombrés, notamment au niveaux des exutoires sur le canal Andriantany.

Figure 264: Secteur 12- Centre ville / Gare - Encombrement des caniveaux et obstruction des regards

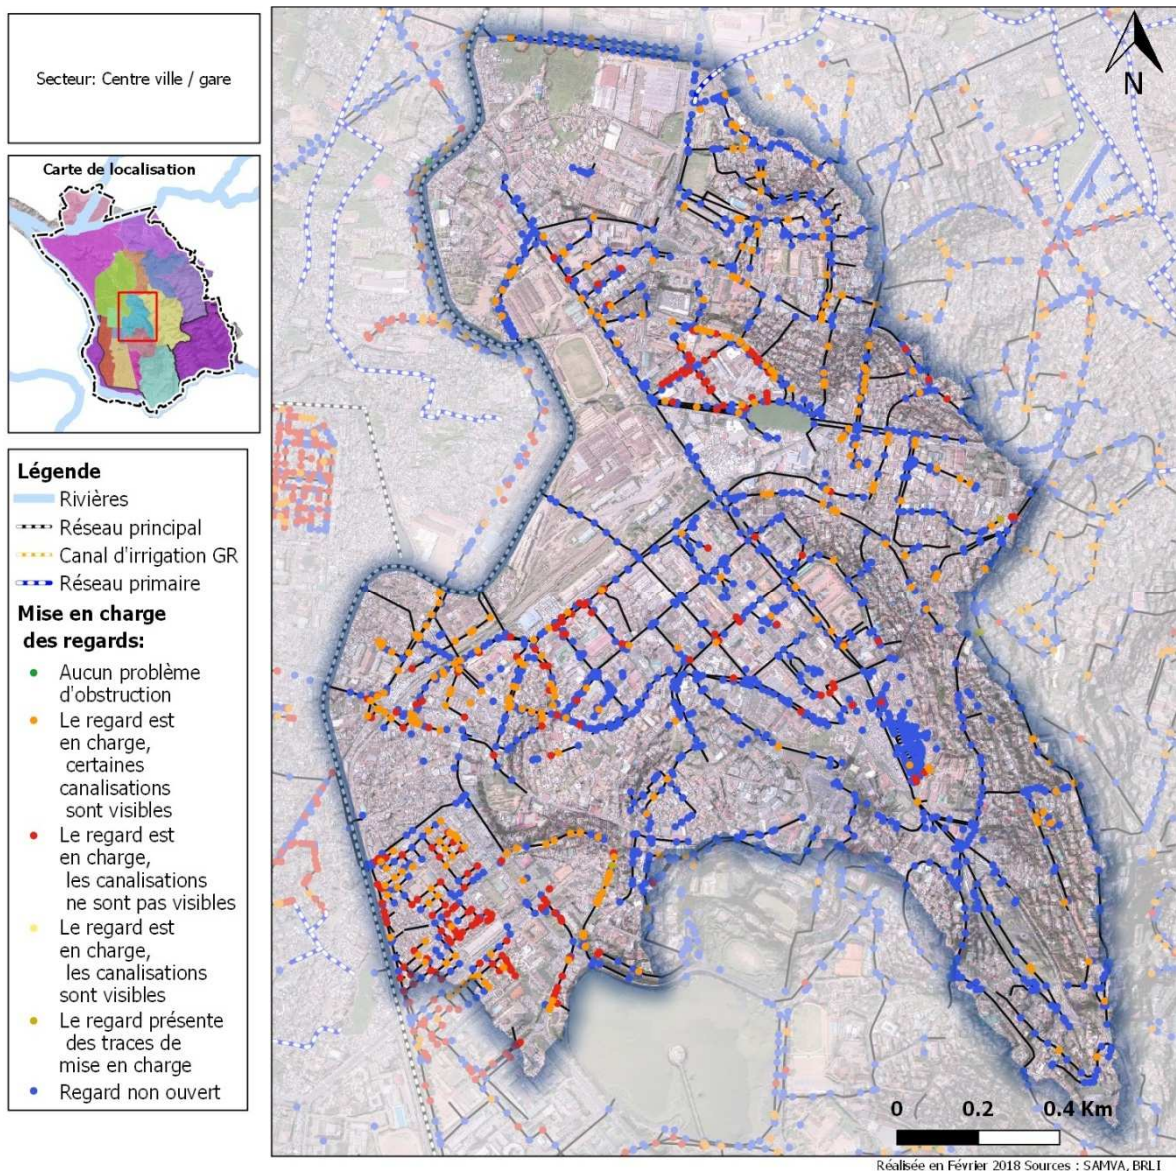
Figure 265: Secteur 12- Centre ville / Gare - Niveau de mise en charge des regards

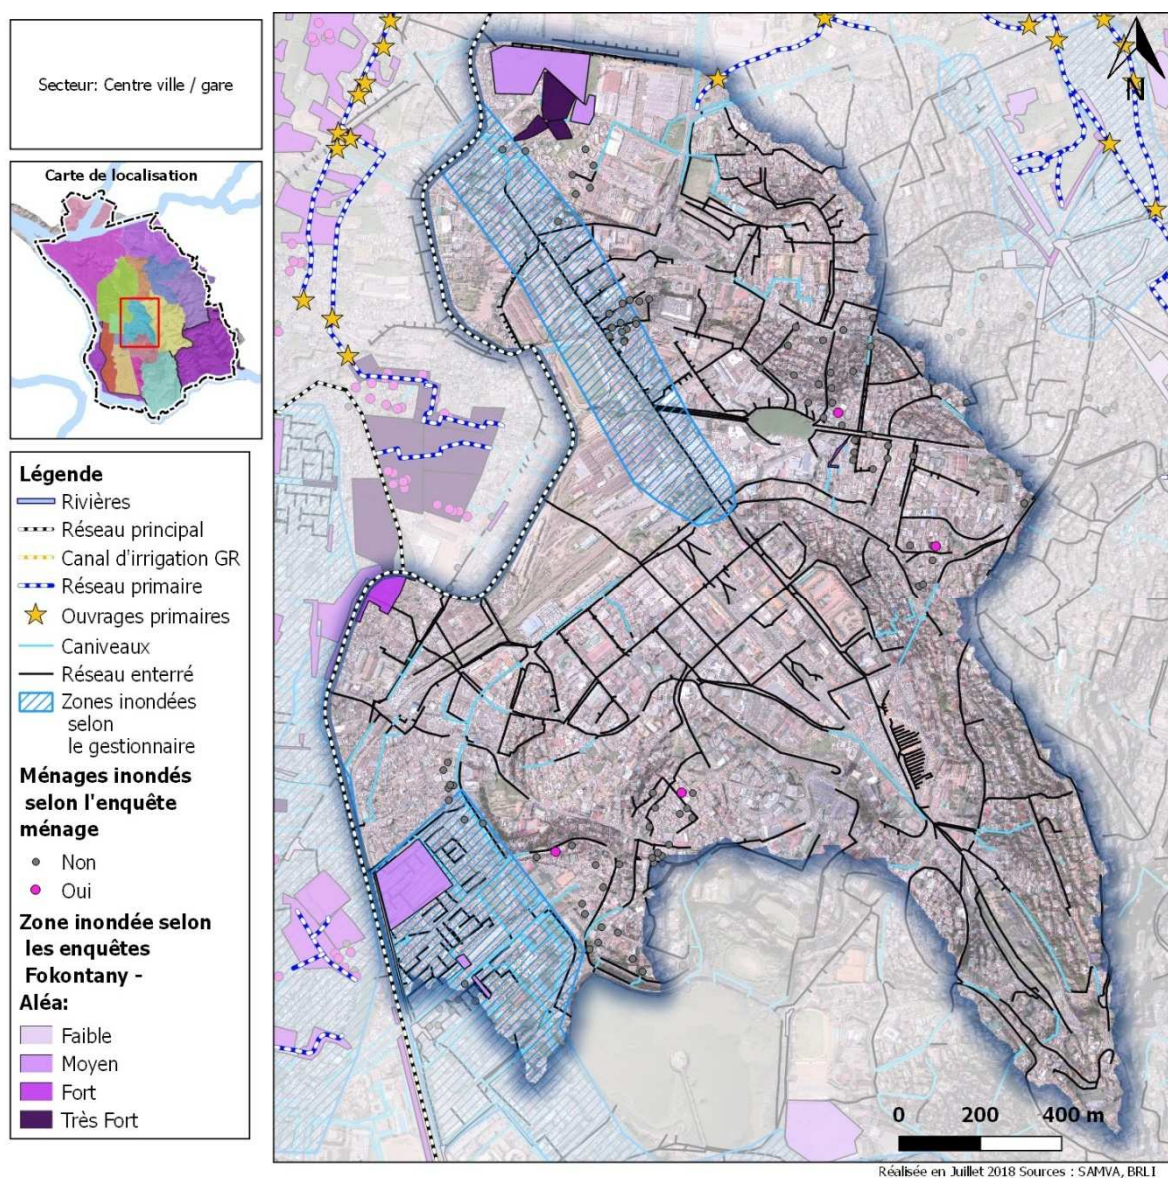
Les gestionnaires signalent que la zone le long de l'ovoïde est sujette à inondation, ainsi que la zone au Sud-Ouest. Les enquêtes auprès des fokontany, comme celles effectuées auprès des ménages, font état de très peu de problèmes d'inondations, si ce n'est que localement au bord du canal Andriantany.

Figure 266: Secteur 12- Centre ville / Gare - Zones inondées identifiées par le retour d'expérience

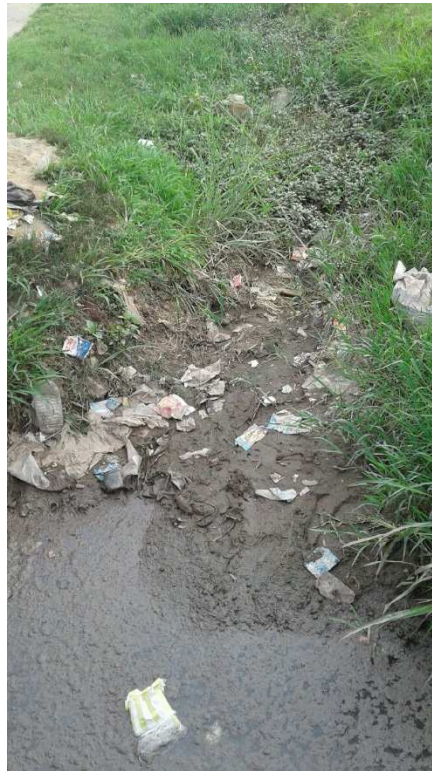
Figure 276 Réseau primaire en amont du rond-point de la RN3

Le rond-point fait office en temps sec de lieu d'infiltration pour les eaux usées issues de Antanimena. Lorsque les débits sont importants, les eaux transitent vers l'aval. Le réseau primaire longe ensuite des zones artisanales jusqu'à l'ouest de Waterfront. Son gabarit est alors de LxH = 1x1,5m et il se répand ponctuellement près d'Ankadifotsy.

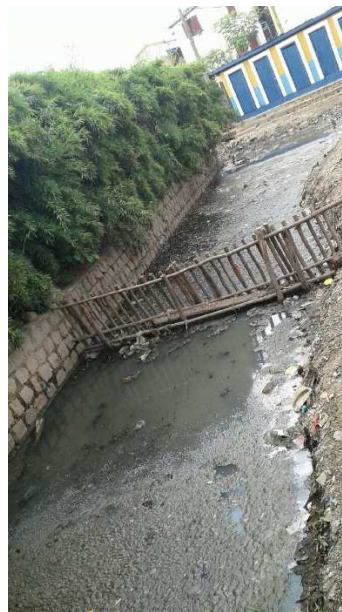
Figure 278 Canal primaire à Ankorondrano Est

Les dimensions à l'aval d'Ankorondrano sont de $L \times H = 1 \times 4\text{m}$ et le canal s'est alors chargé en eaux usées. Les enjeux sont importants à Ankorondrano, où l'habitat précaire est situé très près du canal. Le réseau primaire passe ensuite sous les habitations de Waterfront et rejoint une partie des eaux issues de la vallée de l'est.

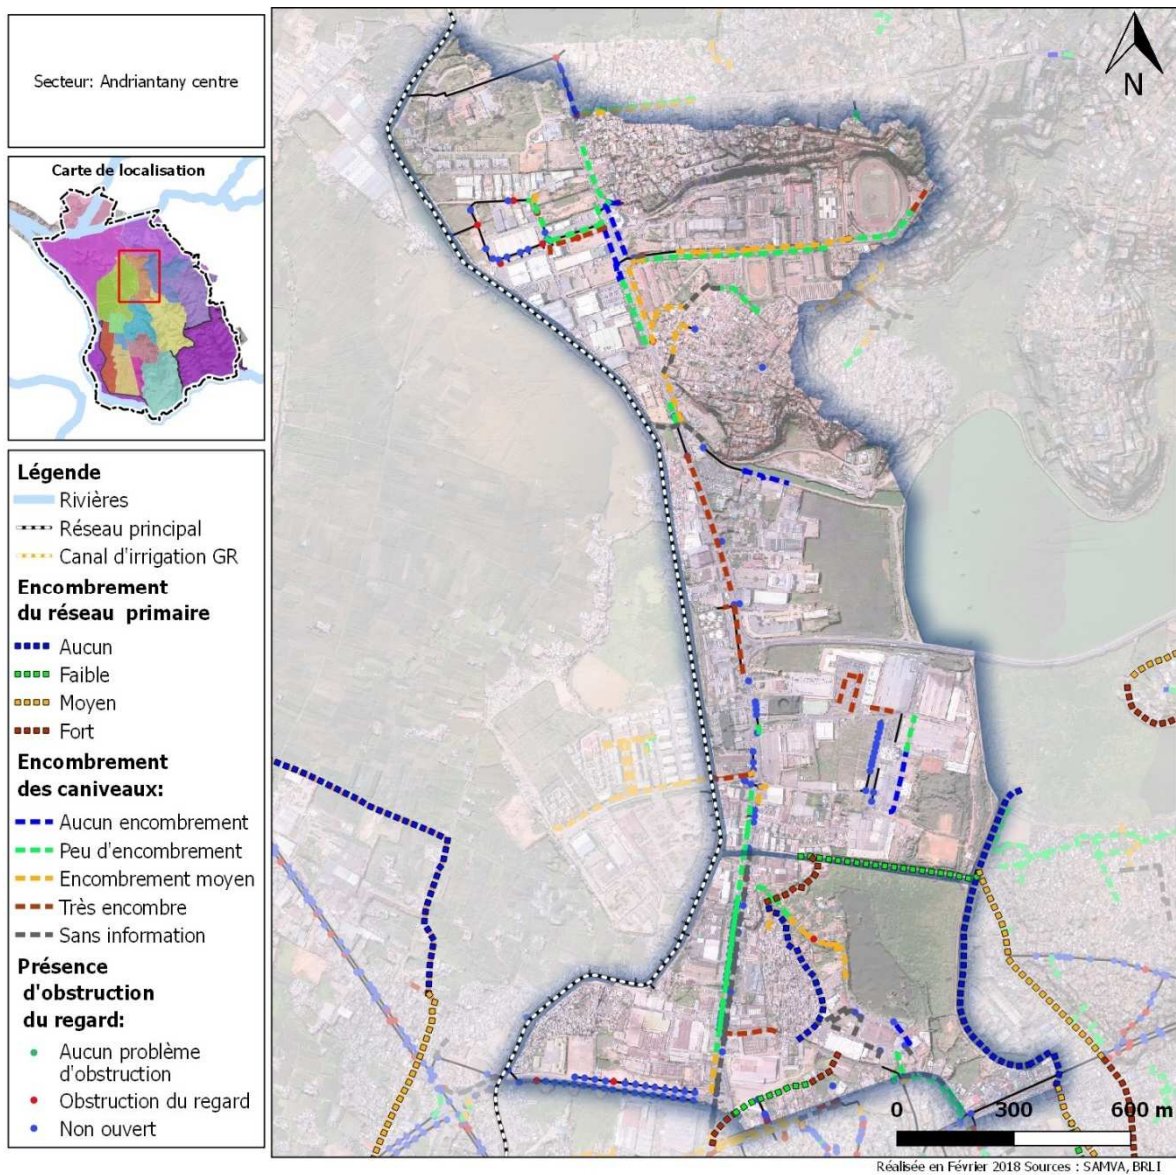
Figure 282: Secteur 13 - Andriantany centre - Engorgement des caniveaux et obstruction des regards

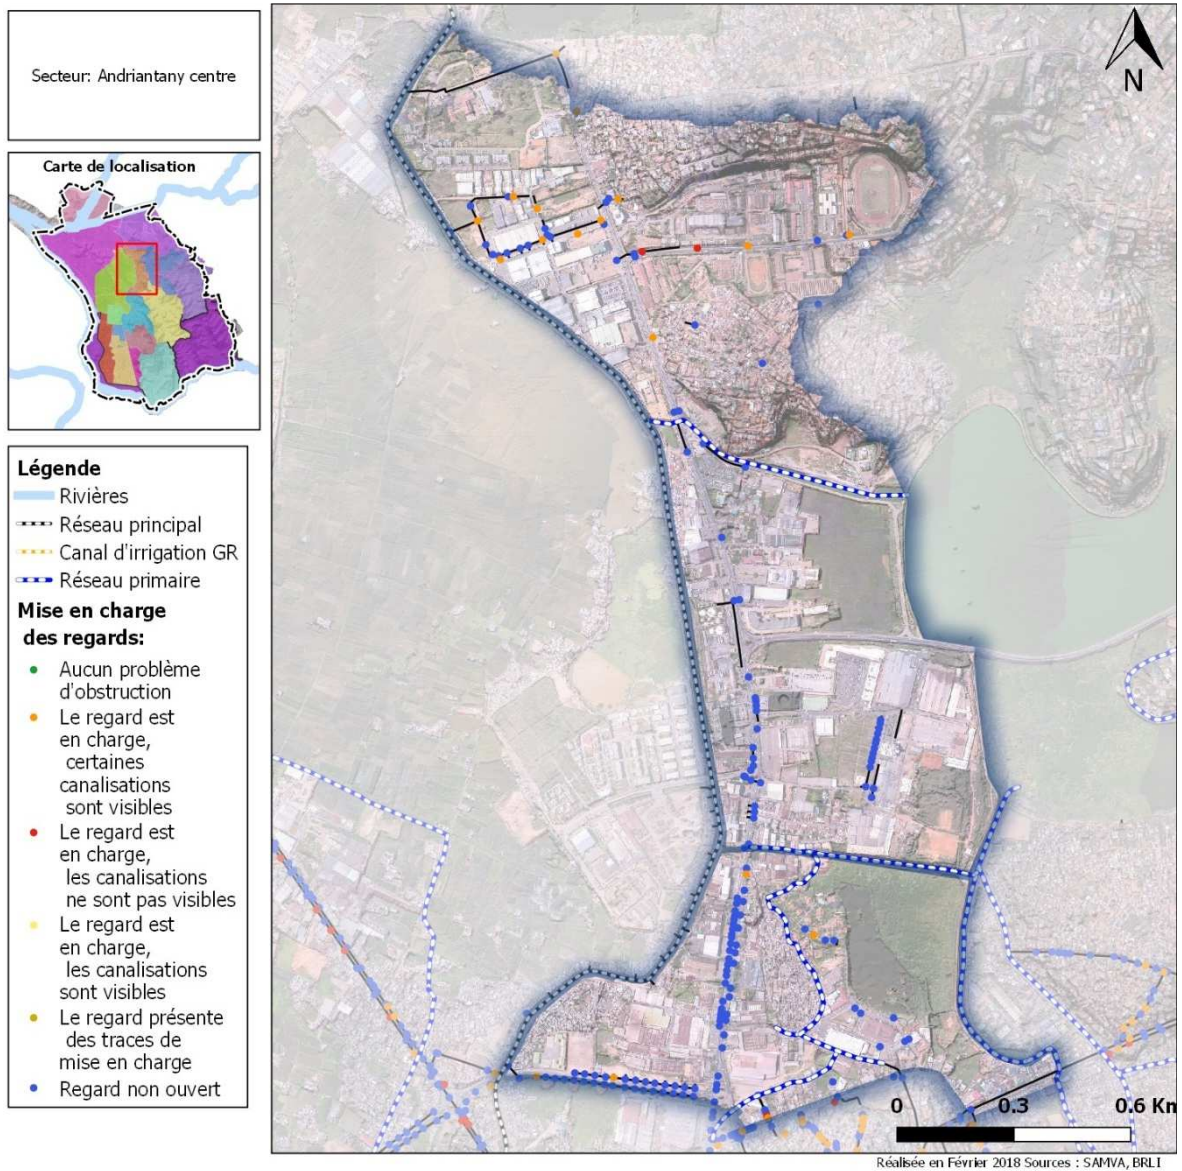
Figure 283: Secteur 13 - Andriantany centre - Niveau de mise en charge des regards

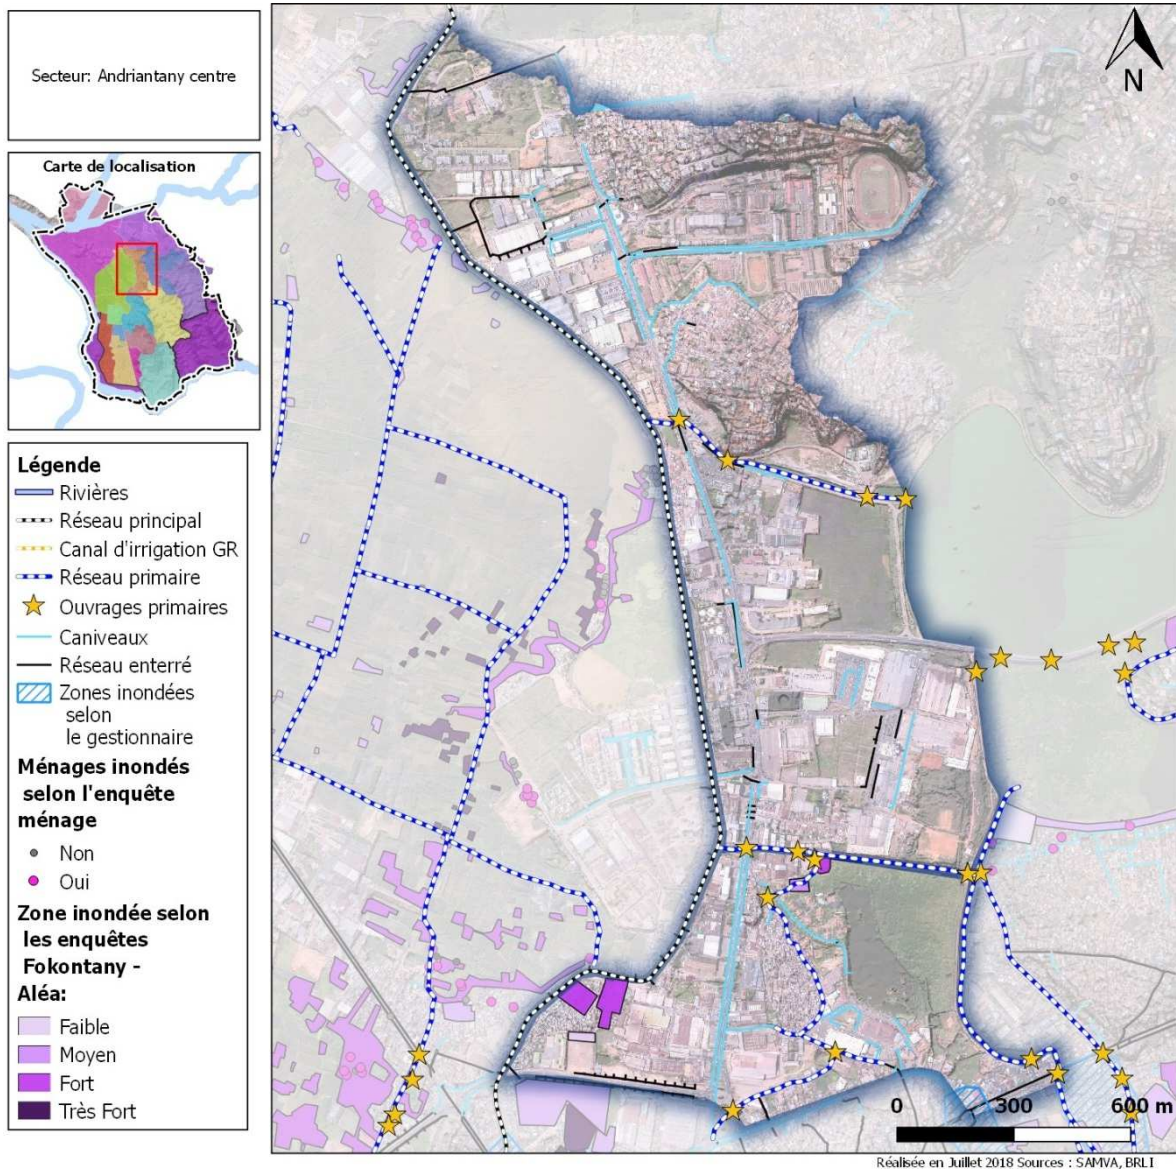
Assez peu de problèmes ont été rapportés au cours des différentes enquêtes auprès des acteurs locaux, soit qu'ils soient effectivement inexistantes, soit qu'ils ne provoquent pas de conséquences dommageables pour les enjeux présents.

Figure 284: Secteur 13 - Andriantany centre - Zones inondées identifiées par les retours d'expérience

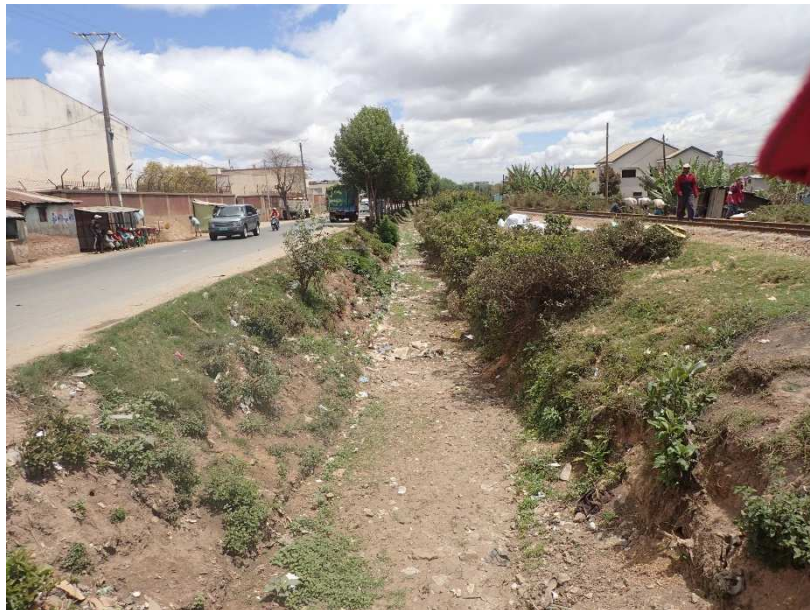
Figure 294 Canal sud de la branche sud-est

Le canal sud, situé entre la voie ferrée et la rue Ramalijaona ne présente aucun écoulement en aval en saison sèche. Les eaux l'alimentant se répandent en amont sur des terrains inondables.

La situation décrite par la figure précédente est valable sur tout le linéaire du canal sud.

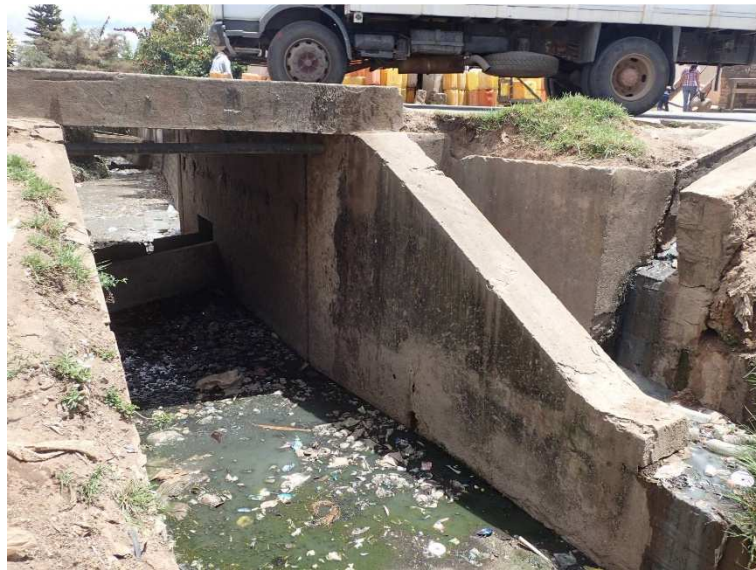
Figure 295 Vue du canal nord au niveau de l'ouvrage de franchissement de la rue Ramilijaona

Le canal nord est en revanche alimenté en amont par la plaine inondée de Androndrabe Ampamantanana. Avec le gabarit (LxH = 3,5x1,5 m) du canal, l'écoulement est difficile en raison des faibles pentes à l'amont.

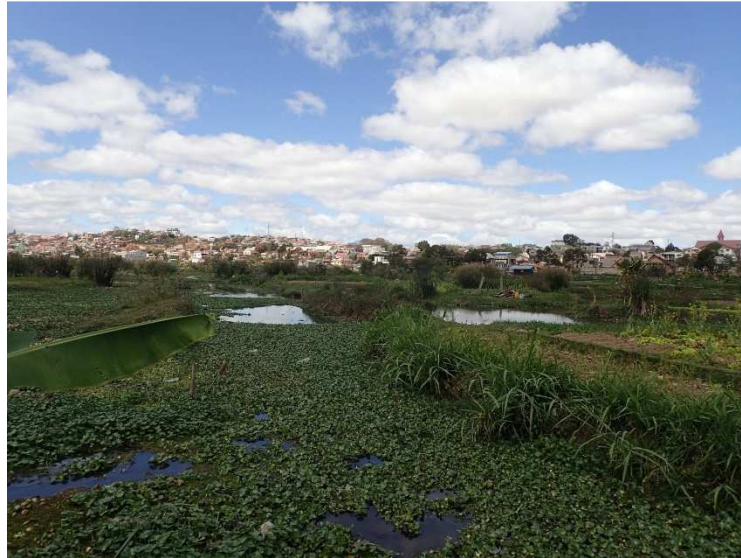
Figure 299 Branche nord juste en aval de la confluence de la branche nord-ouest et nord-est

Les tronçons sont ici noyés et envahis de jacinthes. Des habitations présentes à proximité des canaux sont régulièrement inondées à Ankaditoho Maroho.

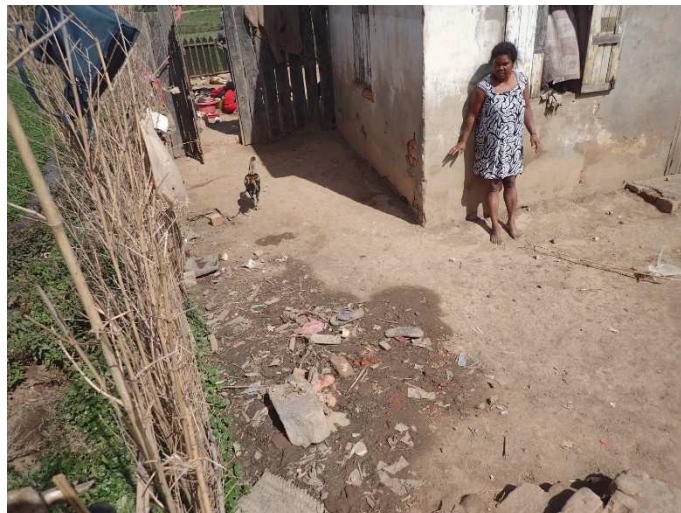
Figure 300 Hauteurs d'eau atteinte à Ankaditoho Maroho

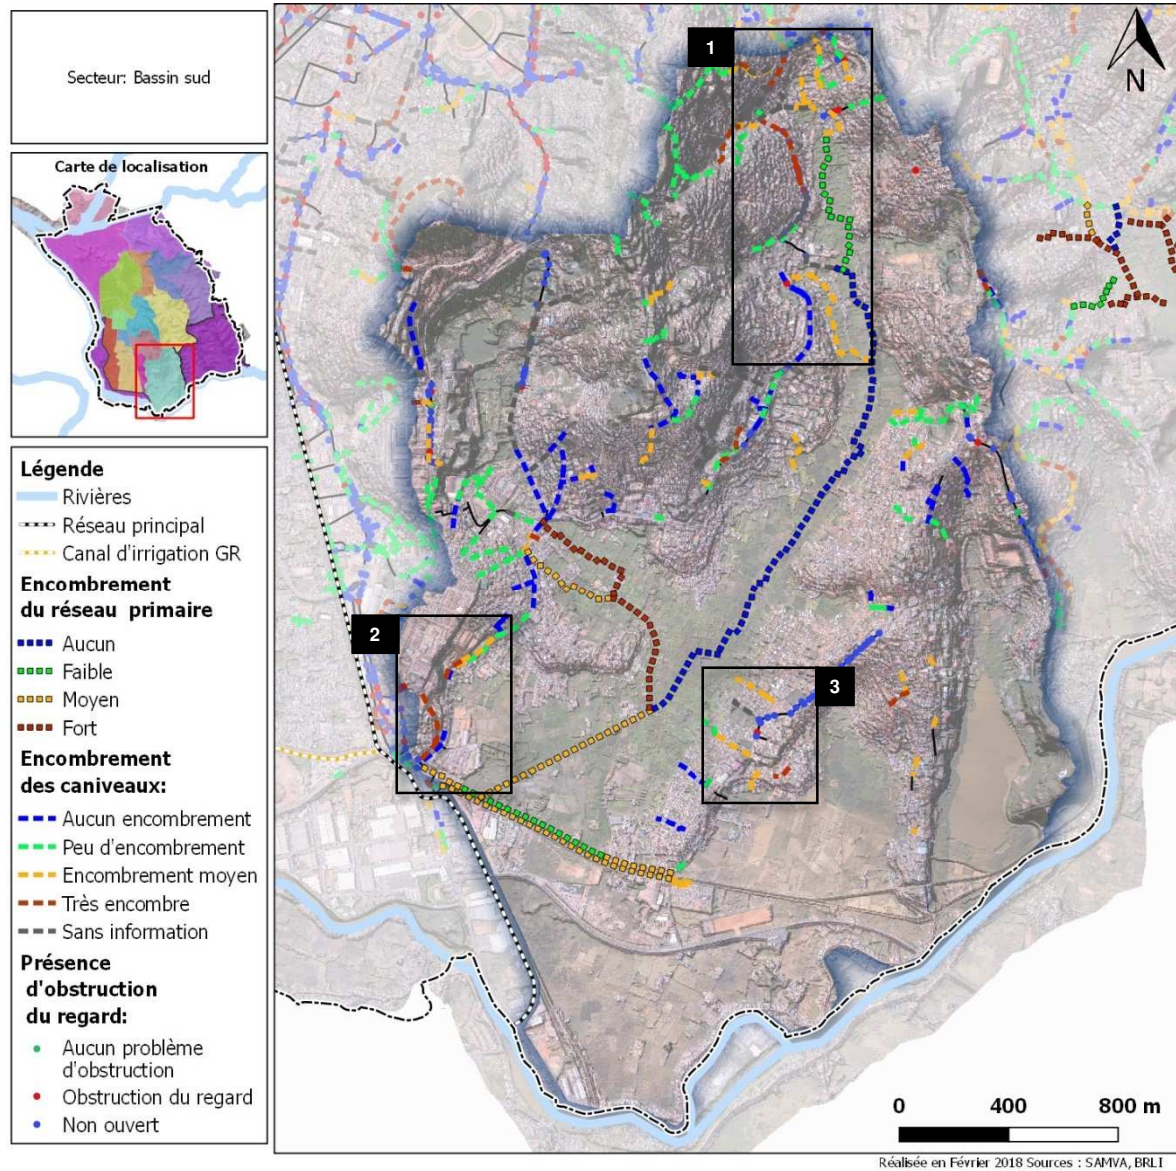
Les caniveaux sont globalement pas ou peu encombrés sur le secteur en question. On distingue néanmoins plusieurs caniveaux moyennement ou très encombrés en amont de la vallée à l'est (point 1 sur la carte ci-après), à proximité de l'exutoire (point 2) et au niveau du fokontany de Androndrabe (point 3).

Figure 303: Secteur 14 - Bassin sud - Encombrement des caniveaux et obstruction des regards

- Afin de limiter à la source les causes d'encombrement des réseaux, que ce soit en améliorant la récupération des déchets aux abords des ouvrages de collecte des eaux, en réduisant l'érosion des versants et l'intrusion des sédiments dans les réseaux et en évitant la prolifération de la végétation aquatique

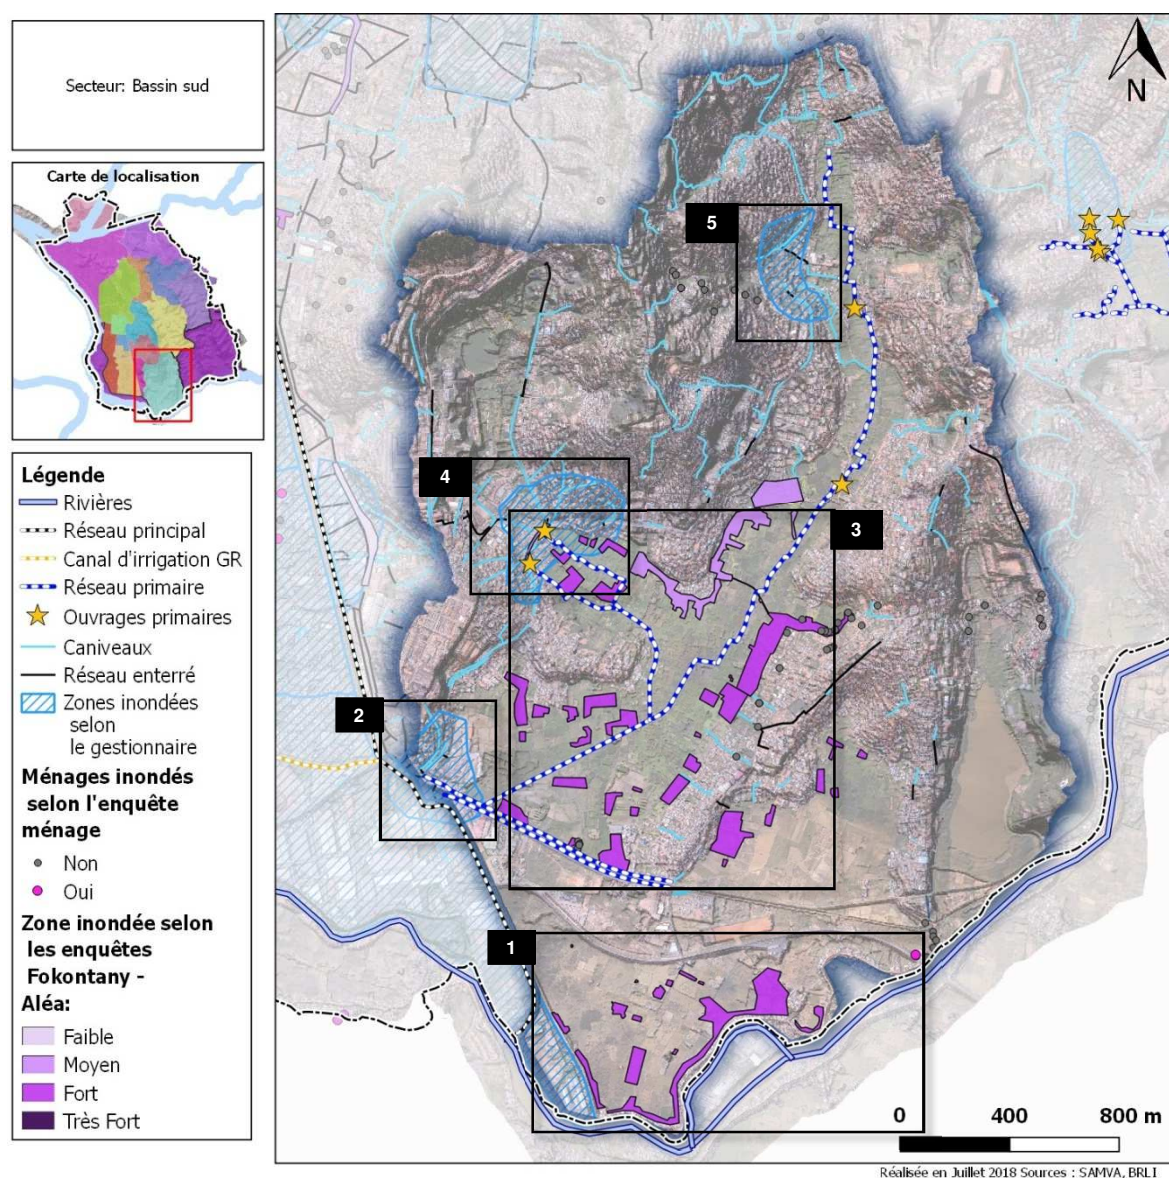
- À l'embouchure de la vallée du zoo dans la plaine agricole (zone 4). Le terrain naturel est ici plus élevé que la plaine agricole (+ 4 mètres). La zone correspond au point de confluence de plusieurs caniveaux qui drainent les versants.

- À l'embouchure de la vallée au nord du fokontany de Manakambahiny (zone 5). Une zone habitée a été gagnée sur la plaine agricole. Elle est en remblai avec une surélévation par rapport à la plaine de seulement 1 mètre par endroits.

Figure 304: Secteur 14 - Bassin sud - Zones inondées identifiées par les retours d'expérience

- Pour la zone 1, les causes résident a priori dans la topographie défavorable de la zone en question, mais aussi par le mauvais drainage général du casier hydraulique dont les exutoires ne sont pas très clairement identifiés

- Pour les zones 2 et 3, les causes sont également la topographie défavorable, associée à l'évacuation insuffisante de la plaine agricole. La zone 2 est d'autant plus sensible qu'elle se trouve en amont immédiat des 3 buses. L'insuffisance de l'ouvrage peut être, de manière non exclusive l'une de l'autre, soit liée à un déficit (sous-dimensionnement, longueur trop importante), soit à un dysfonctionnement (buse obstruée et/ou niveau dans l'Andriantany trop élevé).

- Pour les zones 4 et 5, la topographie est moins défavorable que pour les zones précédentes. Elles se trouvent toutes deux à l'embouchure de vallées latérales où convergent les caniveaux. La cause des problèmes peut être l'association d'une contrainte aval forte de la plaine associée ou non à une insuffisance des collecteurs locaux.
