Mission de Maîtrise d'œuvre pour le programme intégré d'assainissement d'Antananarivo (PIAA)

Activité 6 : Diagnostic qualitatif et sectorisation thématique

Fascicule 6 : Thématique principale

Thématique des Eaux Pluviales

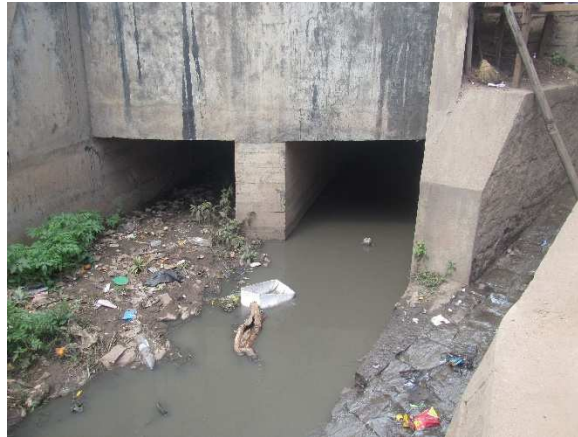
Figure 314 Départ de la branche sud sous la RN2 à Ambohidahy

L'ouvrage de franchissement, départ de la branche sud est en bon état. Il est canalisé (LxH = 3x1,5m) sur la première quinzaine de mètres avant de devenir un fossé en terre endigué typique des canaux d'irrigation. Le canal primaire évolue ensuite à travers les cultures et traverse une zone réservée pour un projet immobilier.

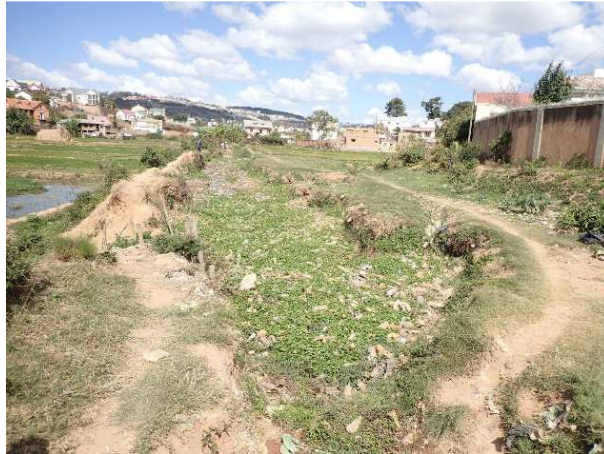
Figure 316 Brèche sur IE6

La branche est drainée un canal d'irrigation peu chargé en eaux usées. Une brèche répand les eaux dans la plaine inondable, les tronçons en aval de la brèche sont secs jusqu'à la convergence avec la branche sud décrite plus haut.

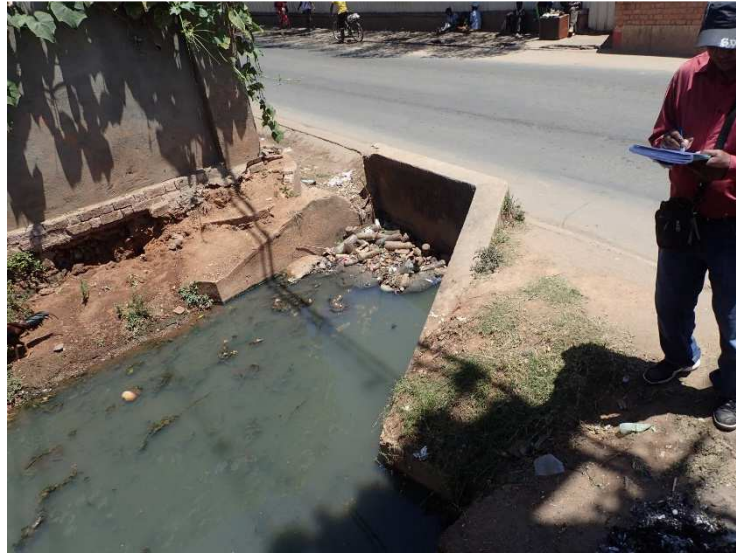
Figure 318 Amont du siphon sous la RN2

L'écoulement est correct dans ce caniveau. La photographie précédente montre un écoulement ralenti (notamment du fait de la présence de végétation) à l'amont immédiat du siphon sous la RN2.

Le siphon est fonctionnel et l'écoulement se poursuit correctement jusqu'au marais Masay. Les caractéristiques du siphon ne sont en revanche pas connues.

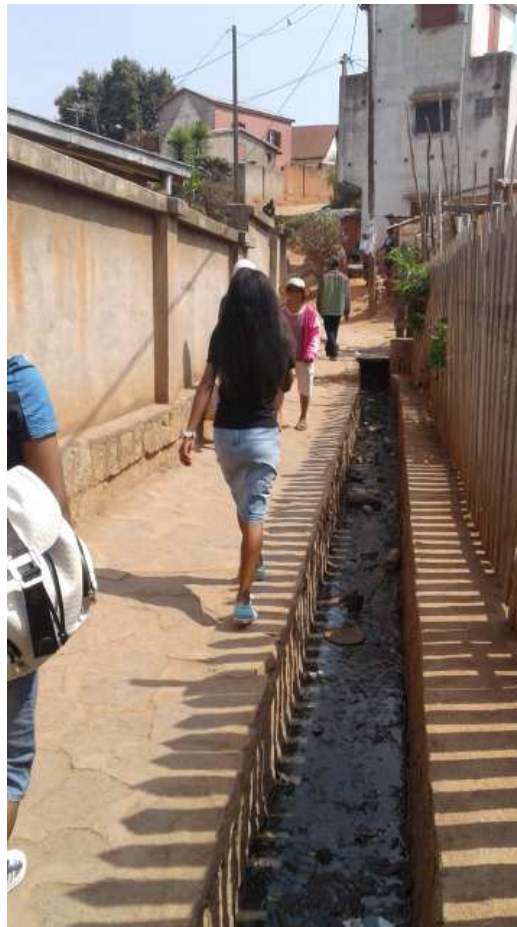
Figure 320 Caniveau à Ambohipahy

Sur la partie sud, à Ambohipahy, le secteur est moins pentu mais les caniveaux, en maçonnerie, restent dans un état correct.

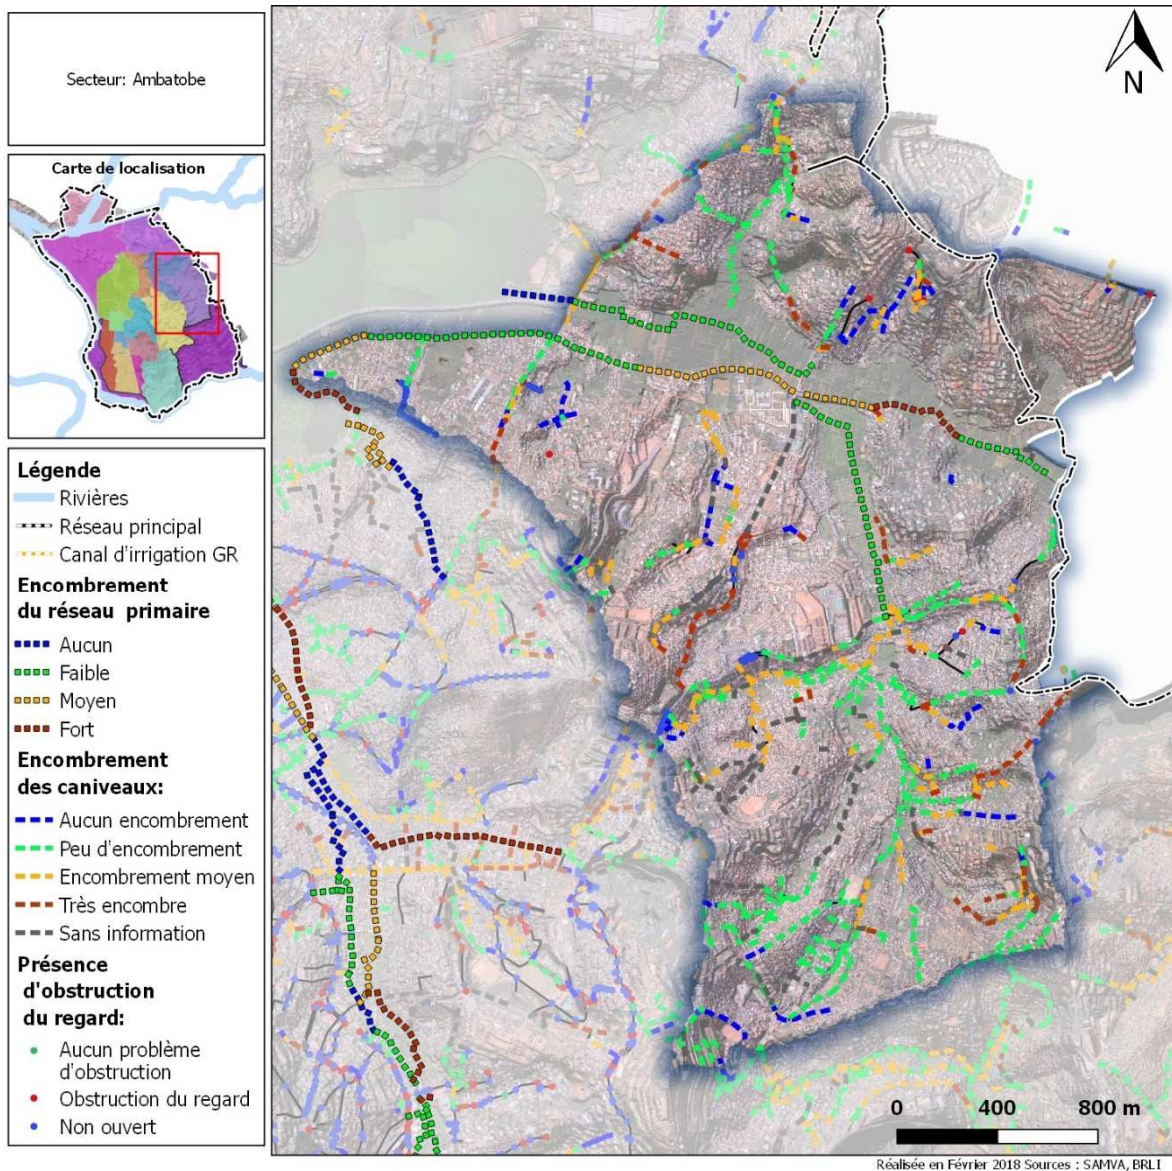
Les caniveaux présentent généralement un niveau d'encombrement assez faible sur ce secteur, même si localement certains d'entre eux peuvent faire l'objet d'une obstruction plus conséquente.

Figure 321: Secteur 15 - Ambatobe - Encombrement des caniveaux et obstruction des regards

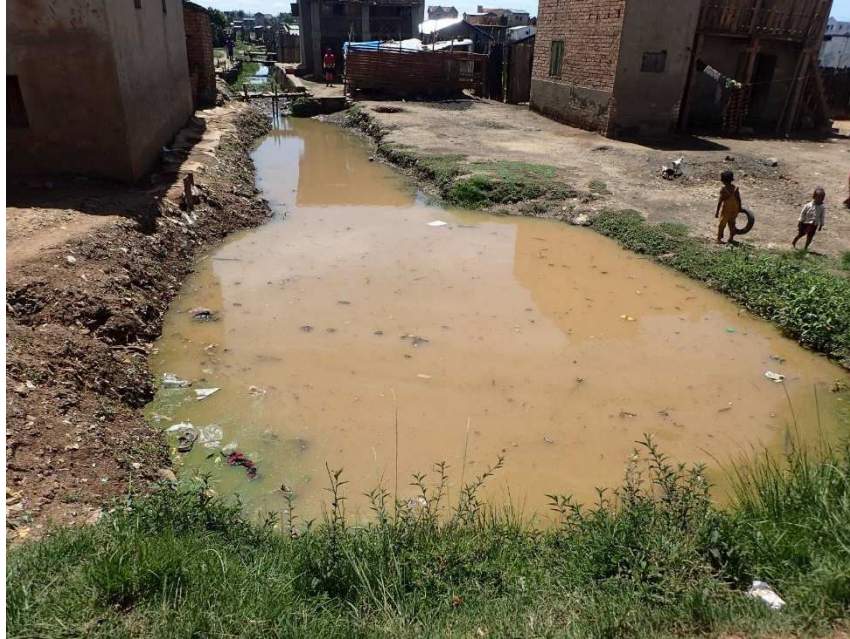
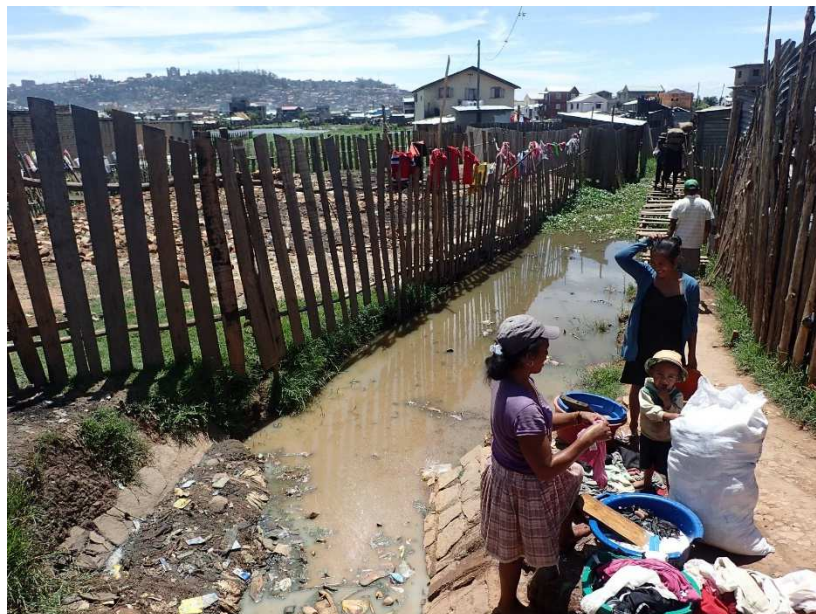
Figure 333 Siphon au niveau de 4_13

Figure 334 Siphon au niveau de 4_14

La communication entre les deux parties de la plaine apparaît ainsi extrêmement limitée. À l'ouest, la digue de l'Ikopa contraint également les écoulements. Cela conduit les réseaux primaires de ce secteur enclavé à ne pas avoir de réel exutoire, obligeant les eaux à se stocker localement. Les écoulements se répandent en particulier au sud de Anosipatrana Atsinanana, endroit où les niveaux d'eau dans la plaine sont élevés toute l'année (Exutoire des tronçons 16_3 et 16_4) et le terrain naturel très bas (cote inférieure à 1247,5, quand on sait que le canal C3 présente une ligne d'eau autour supérieure à 1248 sur toute la plaine sud). Des secteurs plus bas existent à l'est du GR mais l'impossibilité de communication entre l'ouest et l'est conduit les réseaux à se répandre ici.

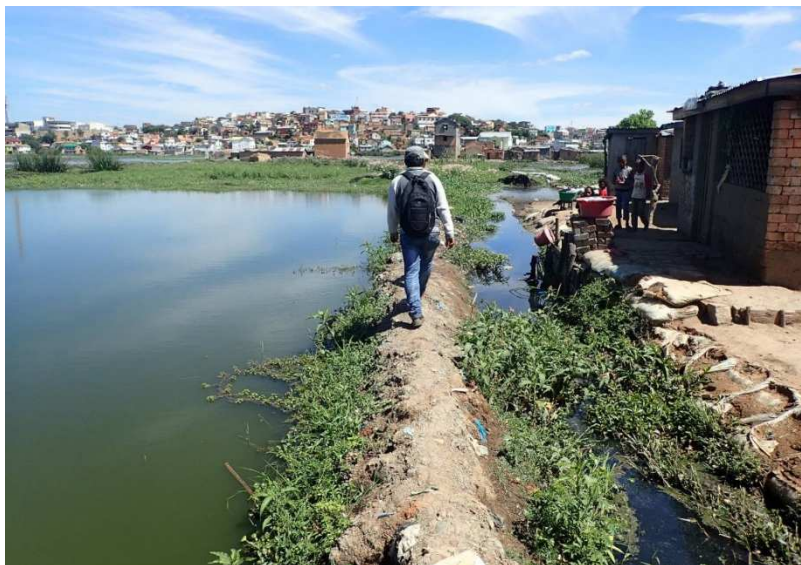
Figure 335 Exutoire du tronçon 16_4

La figure précédente montre le tronçon de réseau primaire 16_4 au niveau de son exutoire dans la plaine inondable.

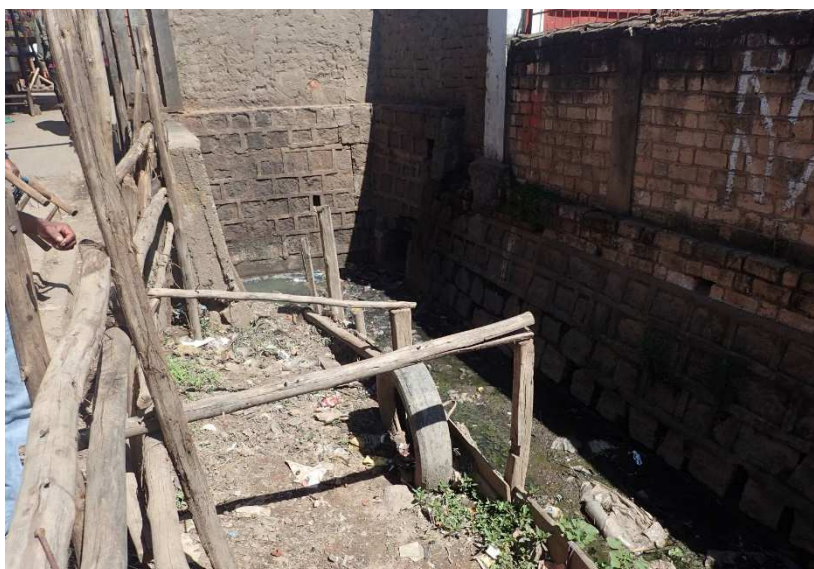
Figure 336 Ouvrage de franchissement OF_16_4 sous la RN1 à Anosizato

L'écoulement y est difficile mais la communication est assurée entre les tronçons 16_2 et 16_3, les eaux se répandent finalement dans la plaine à l'exutoire du tronçon 16_4.

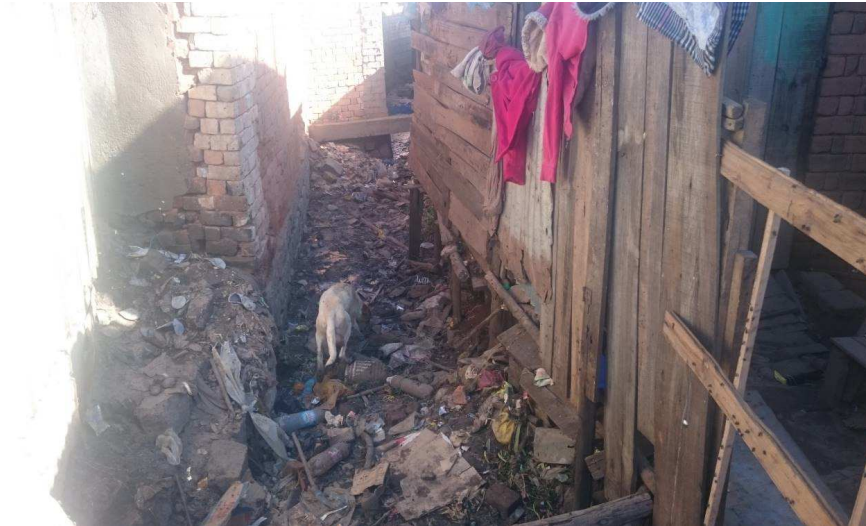
Au nord du secteur, un canal draine les eaux des habitations à l'ouest de Ambodirano Ampefiloha où il prend sa source puis à Andohatapenaka I. Ce canal est très encombré et en mauvais état.

Figure 337 Amont du canal nord de la plaine sud-ouest, en amont du franchissement d'Ampasika

En continuant plus en aval, l'état fonctionnel de l'ouvrage de franchissement d'Ampasika paraît limité.

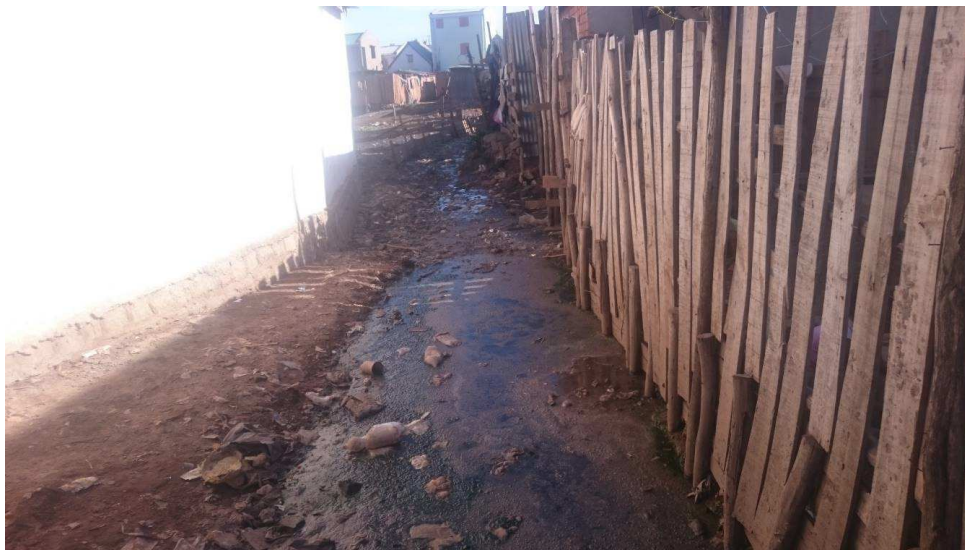
Figure 338 Canal à l'ouest de Andohatapenaka I

Le canal draine les eaux usées des habitations qu'il traverse à Adohatapenaka I. Il est en mauvais état, pas canalisé et les eaux sont hautes. Les débordements sont très fréquents.

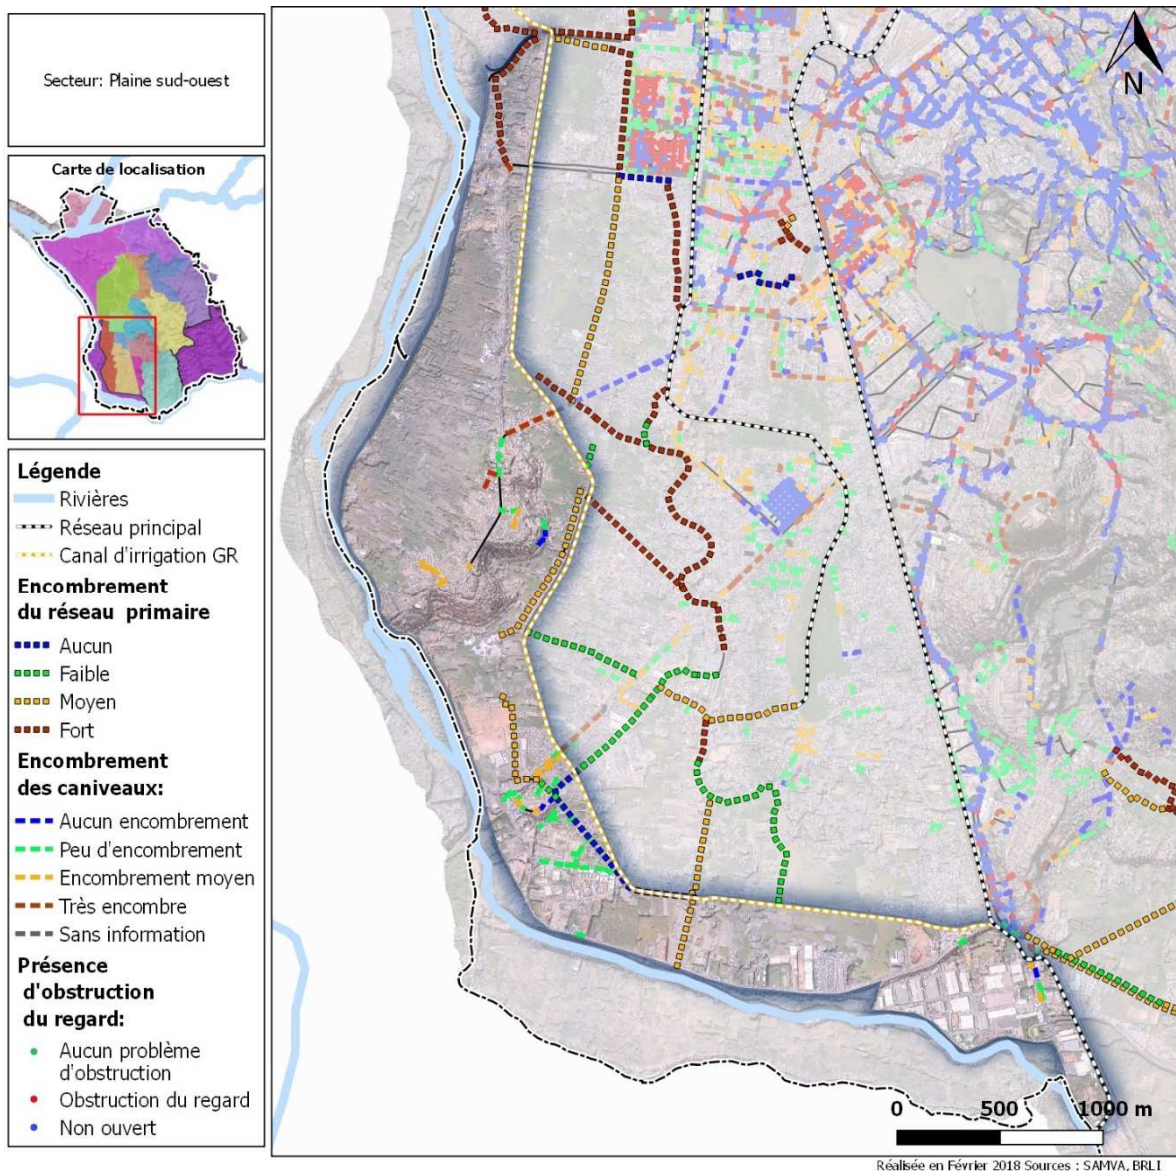
Les quelques caniveaux présents sur ce secteur ont un niveau d'encombrement allant de faible à fort. Aucun regard n'a été identifié sur le secteur.

Figure 339 : Secteur 16 - Plaine sud ouest - Encombrement du réseau primaire, des caniveaux et obstruction des regards

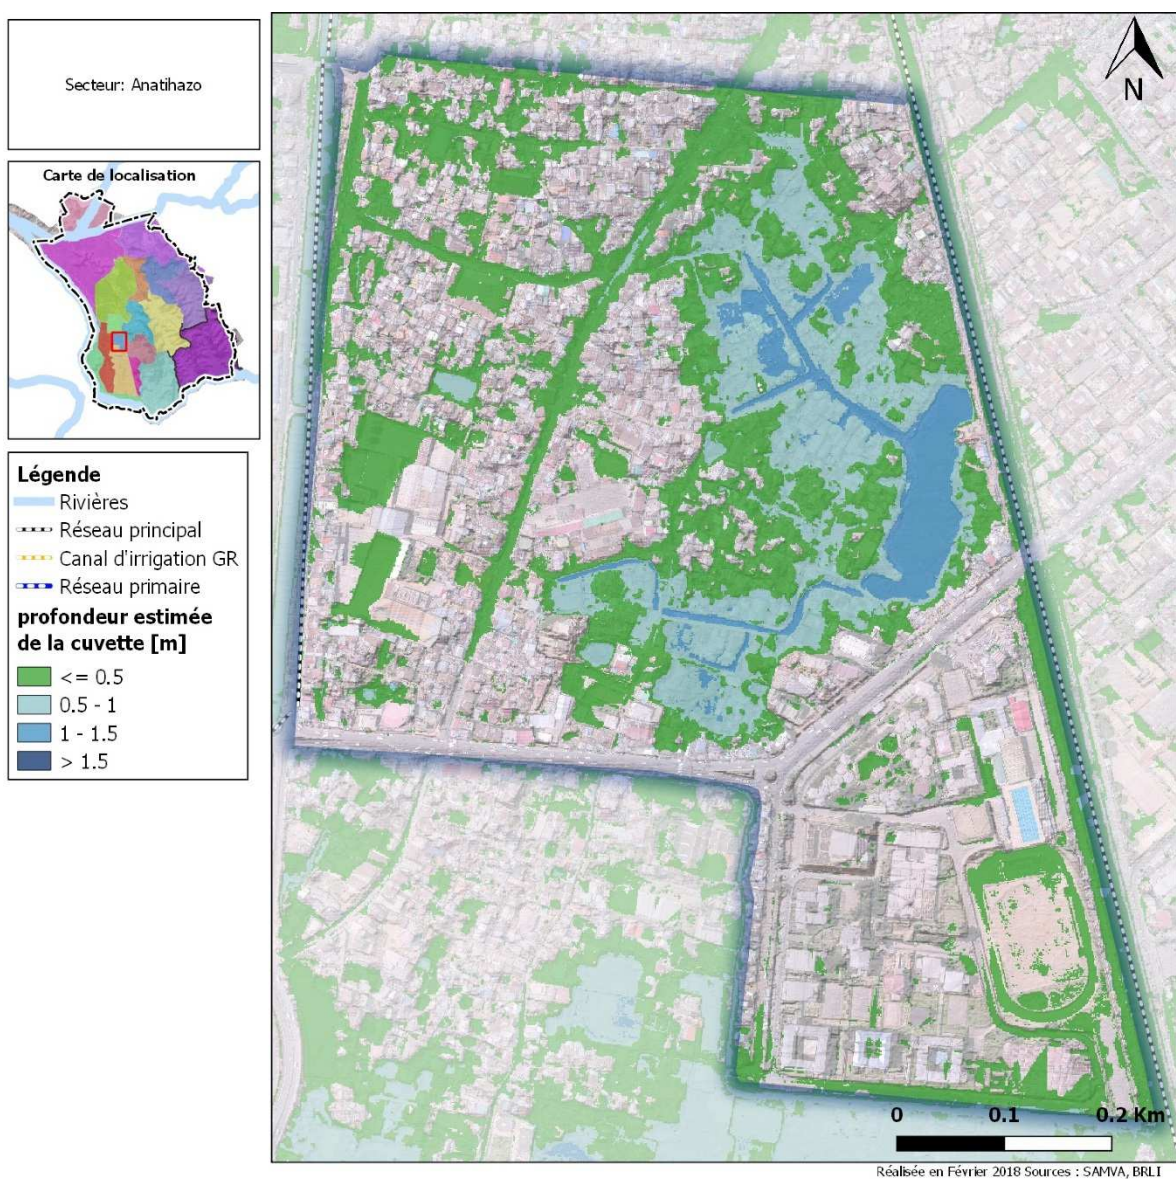
La « profondeur » de ces dépressions peut localement être assez importante et tout dysfonctionnement ou dépassement de la capacité de la station de pompage, remontée de nappe et/ou exfiltration du canal Andriantany peut donc provoquer des conséquences importantes en termes de nombre de personnes impactées.

Figure 349 : localisation et importance des cuvettes présentes sur le secteur d'Anatihzo

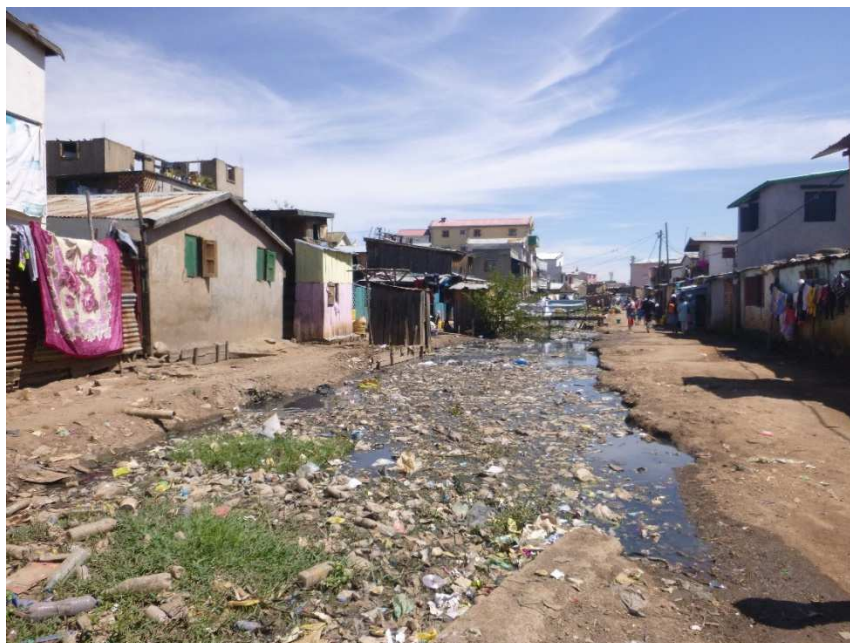
Le drainage du secteur est assuré par des caniveaux puis par des canaux de grande dimensions mais très fortement encombrés.

Figure 351 : canal primaire assurant l'acheminement des eaux vers le nord du bassin d'Anatihazo

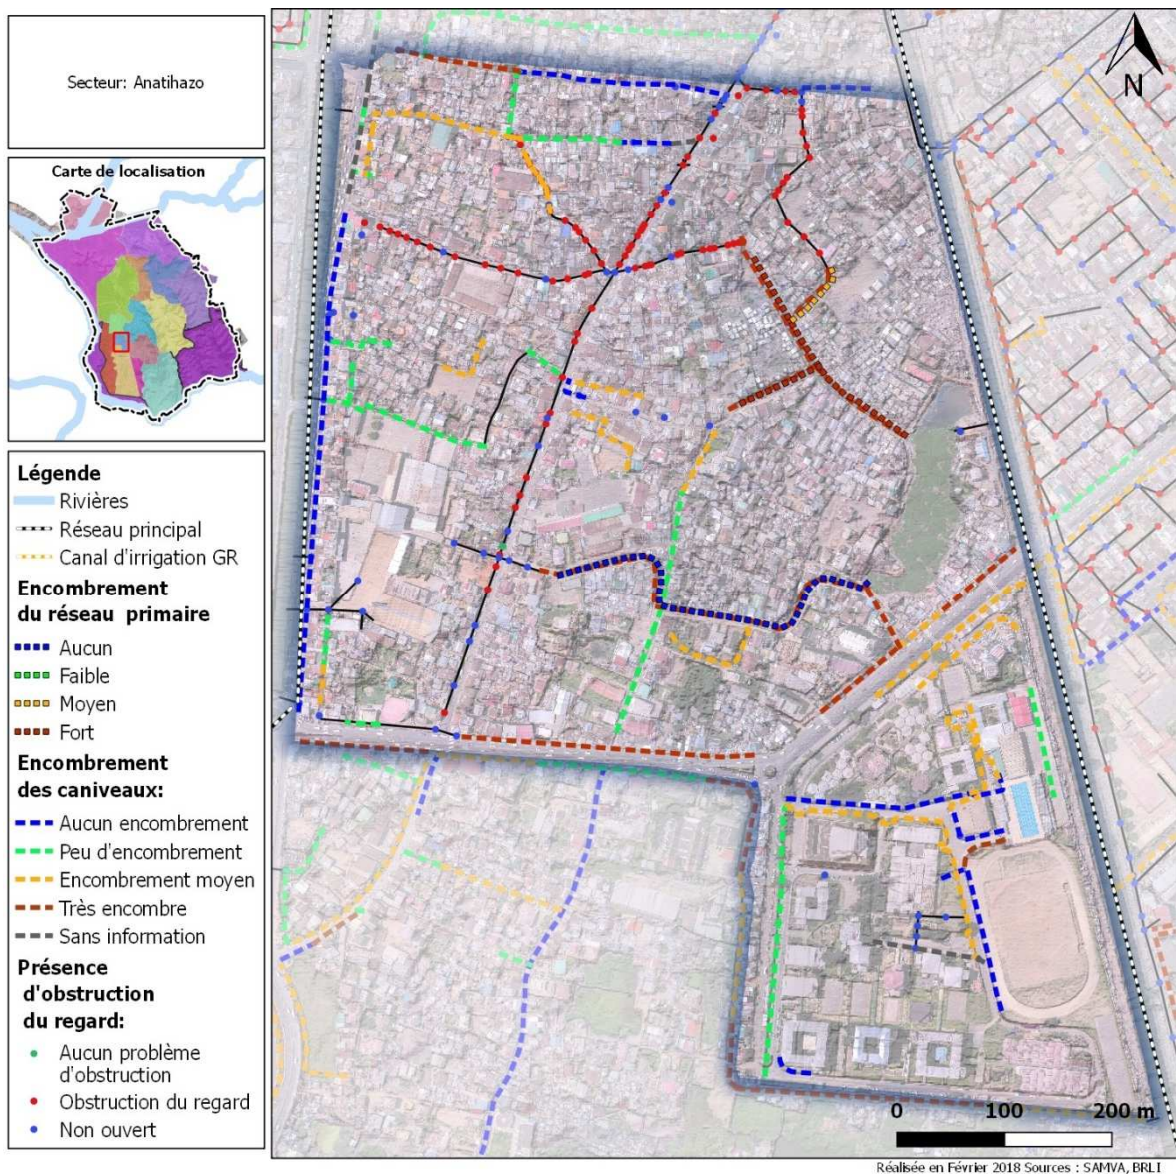
Figure 352: Secteur 17 - Anatihazo - Encombrement des caniveaux et obstruction des regards

La plupart des caniveaux et regards présents sur le sous-secteur d'Anatihazo sont très encombrés ou obstrués. Le niveau d'encombrement était sensiblement meilleur sur la zone sud.

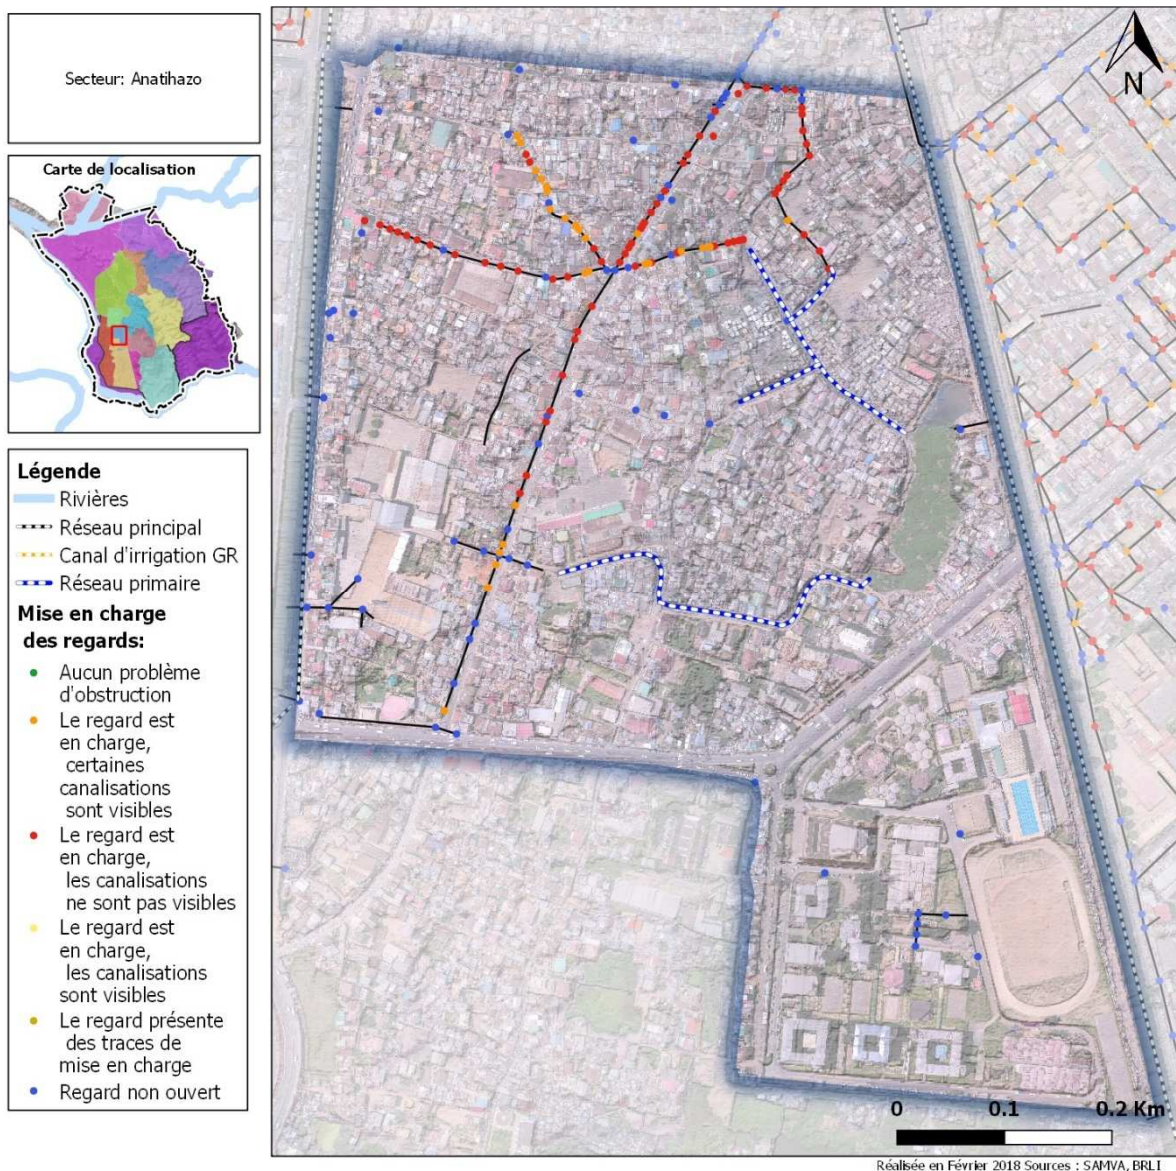
Figure 353: Secteur 17 - Anatihazo - Niveau de mise en charge des regards

Les regards qui ont pu être ouverts étaient en outre en charge, soit du fait de leur obstruction, soit du fait de la contrainte aval imposée par les réseaux primaires ou principaux qui constituent leur exutoire.

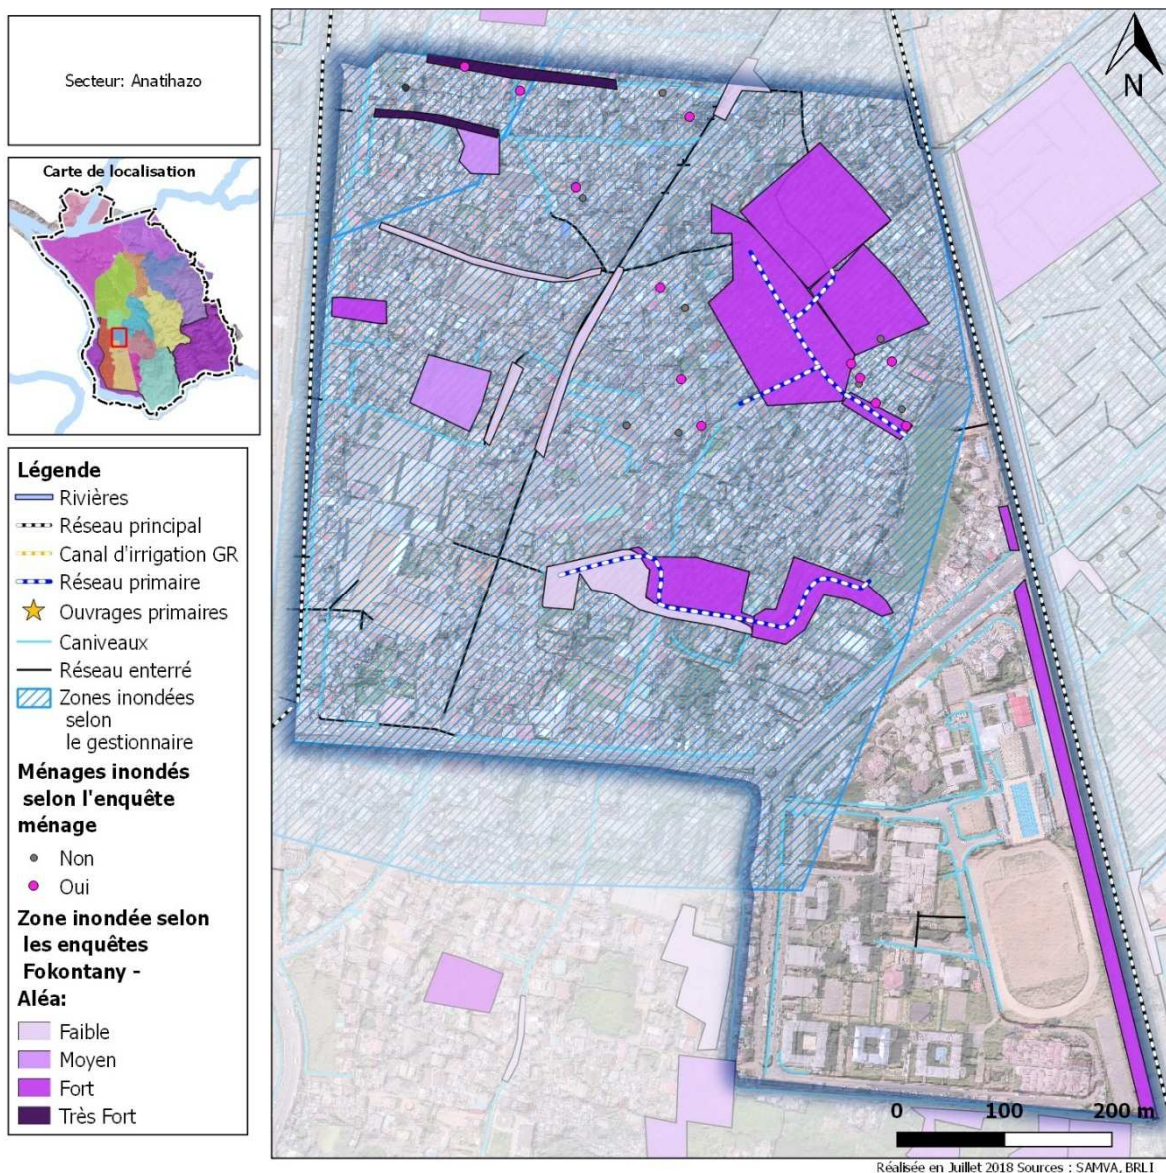
Figure 354: Secteur 17 - Anatihazo - Zones inondées identifiées par le retour d'expérience

Les rencontres avec les fokontany ont permis de confirmer cet état des lieux et d'affiner la localisation des zones les plus impactées (cf. carte ci-après).

Enfin, les enquêtes ménages ont également attesté de la localisation et de la fréquence des inondations du secteur.

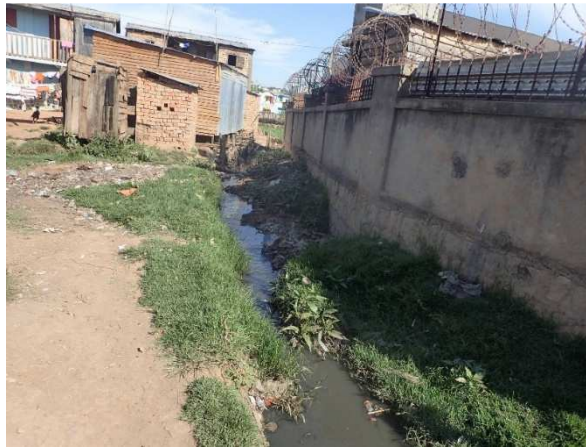
Les tronçons ici sont des fossés bas en terre et les habitations précaires environnantes y sont nombreuses.

Figure 365 Canal primaire sur les parties basses de Manjakaray IIc

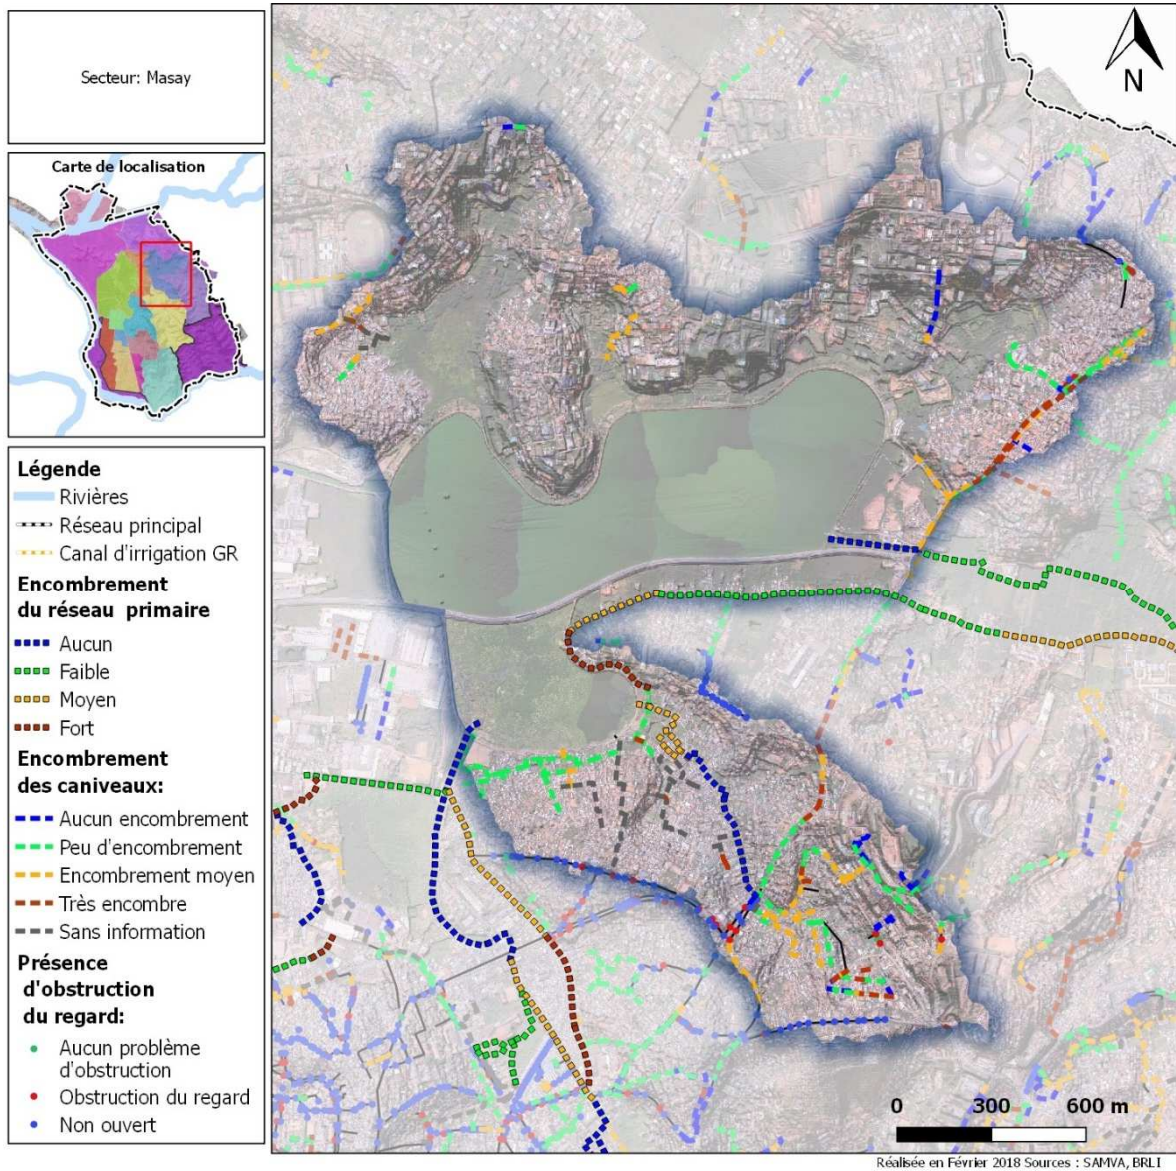
Figure 373: Secteur 18 - Marais Masay - Encombrement des caniveaux et obstruction des regards

Le réseau étant composé essentiellement de caniveaux, la problématique de mise en charge du réseau ne concerne pas ce secteur. Les caniveaux sont peu ou moyennement encombrés, excepté à l'est du marais Masay, où un caniveau ressort des investigations de terrain comme étant très encombré.

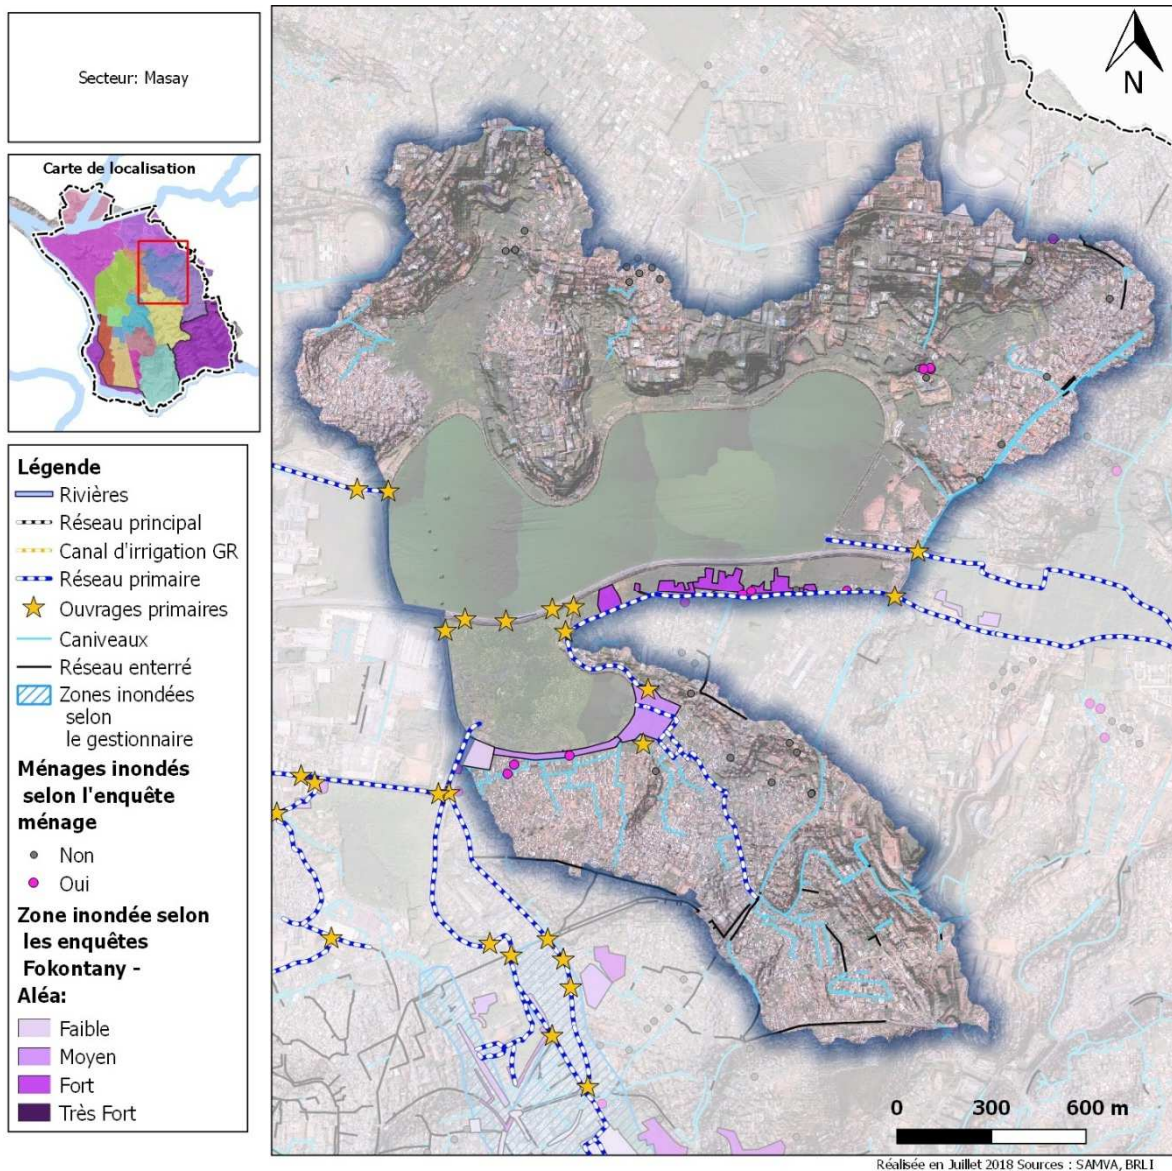
Figure 374: Secteur 18 - Marais Masay - Zones inondées identifiées par le retour d'expérience

Les gestionnaires ne signalent aucun problème particulier lié aux inondations dans cette zone. Les enquêtes auprès des fokontany font état quelques débordements mineurs au sud du marais Masay. Ces derniers sont confirmés par l'enquête ménages, qui signale elle aussi des débordements à cet endroit.
