Mission de Maîtrise d'œuvre pour le programme intégré d'assainissement d'Antananarivo (PIAA)

Activité 6 : Diagnostic qualitatif et sectorisation thématique

Fascicule 3.2 : Thématique transversale

Gestion des déchets solides

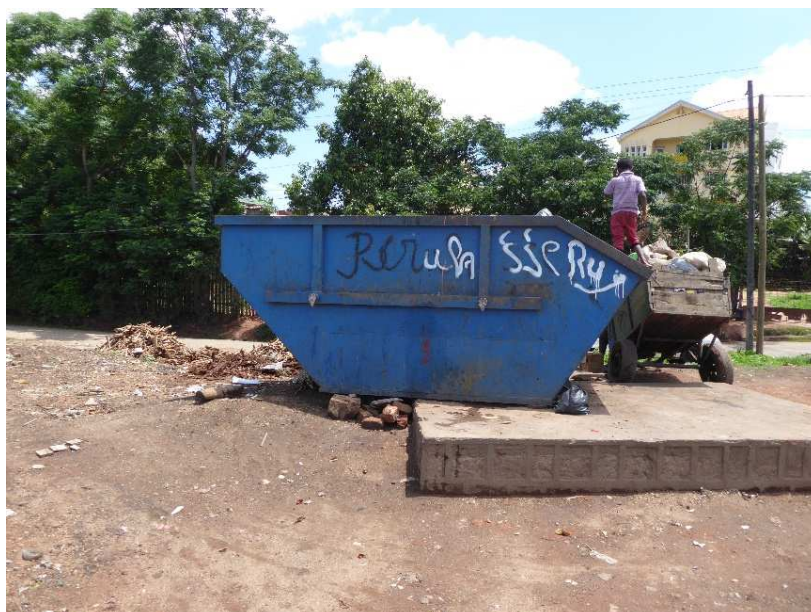
Figure 1. Bac d'Andranobeava et précollecteur

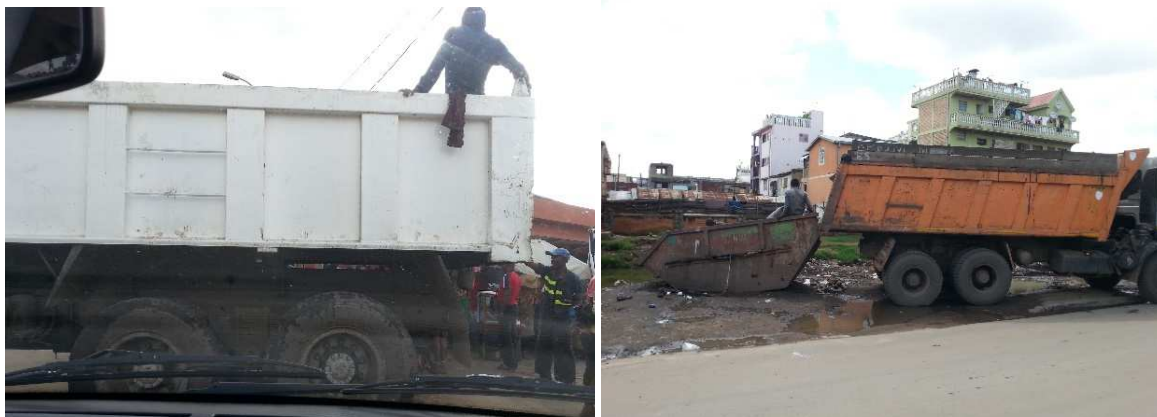
Le principal problème lié à l'utilisation de ces véhicules est causé par les pannes récurrentes et plus fréquentes en saison des pluies lorsque la production de déchets est la plus importante (du fait des activités agricoles). En effet, en moyenne à cette saison, entre 30 et 35 camions peuvent circuler quotidiennement contre seulement 25 en période sèche. La moindre panne (camion manquant sa tournée) peut donc avoir des conséquences sur le taux de remplissage des bacs et de dépôts au sol si les gens n'ont plus de place dans le bac pour déposer leurs déchets. Enfin, les camions étant d'après le SAMVA majoritairement de marque allemande, il est difficile voire parfois impossible de trouver les pièces nécessaires à la bonne maintenance des camions par les prestataires.

Figure 3. Camions de collecte en décembre 2017- manoeuvre en plein marché à gauche

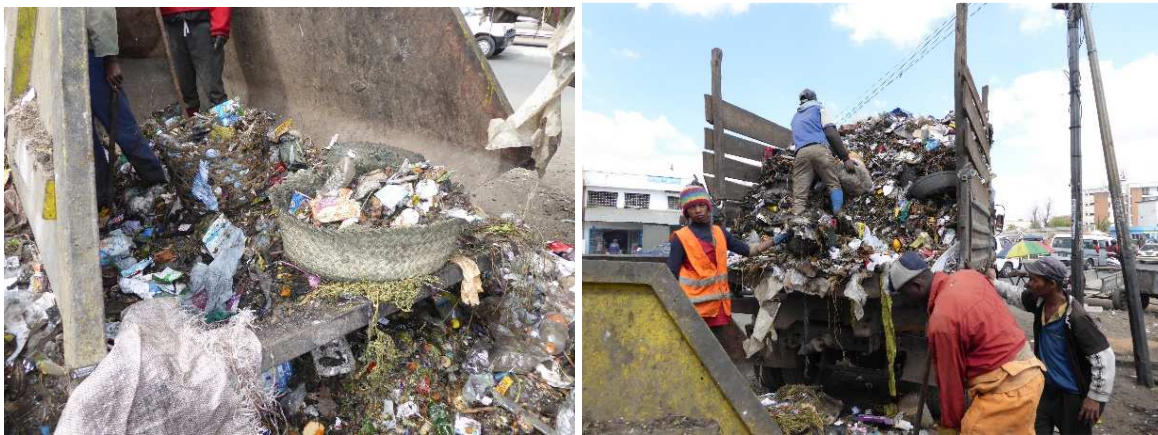
Le SAMVA déclare ne pas avoir les moyens financiers pour doter ses agents de ramassage d'équipements adaptés. Les moyens et outils fournis pour assurer cette tâche sont très rudimentaires, ce qui explique en partie que la durée de collecte d'un bac puisse prendre entre 30 min et 1 h. Cette durée importante réduit le nombre de tournées et donc de bacs qu'un camion peut collecter chaque jour. En outre, ce mode de vidage est parfois à l'origine de nuisances au niveau de la circulation routière.

Figure 4. Agents du SAMVA en charge de la collecte des déchets et moyens matériels utilisés

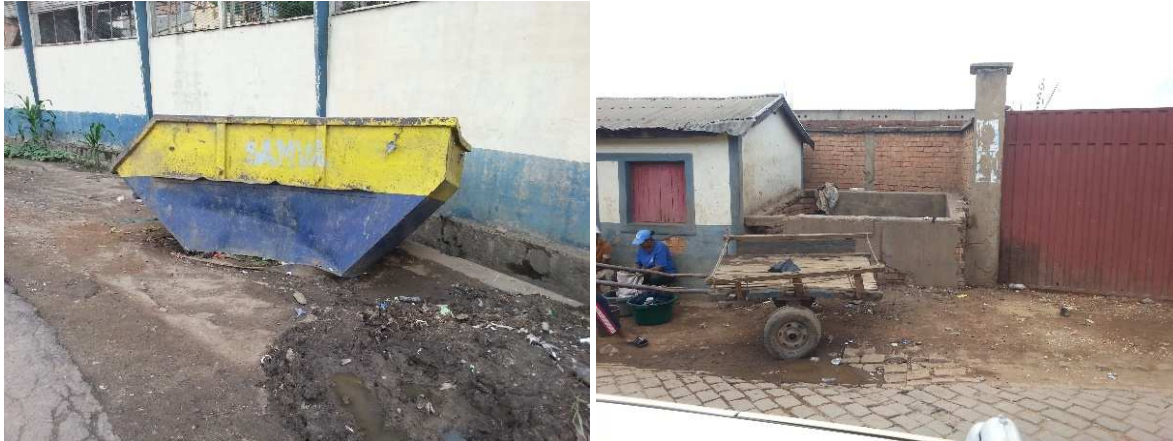
Comme déjà expliqué, la majorité des bacs de regroupement des déchets sont des bacs métalliques historiquement présents et déployés sur la CUA. On les retrouve sur 39 des 49 points observés. Les points de collecte dits « Rapide » et « LTC » présentent la particularité de disposer de 2 bacs. Enfin, six points de collecte sont équipés de cases en maçonnerie béton d'un volume généralement plus important.

Figure 6. Exemple de bac métallique à gauche et de case béton à droite

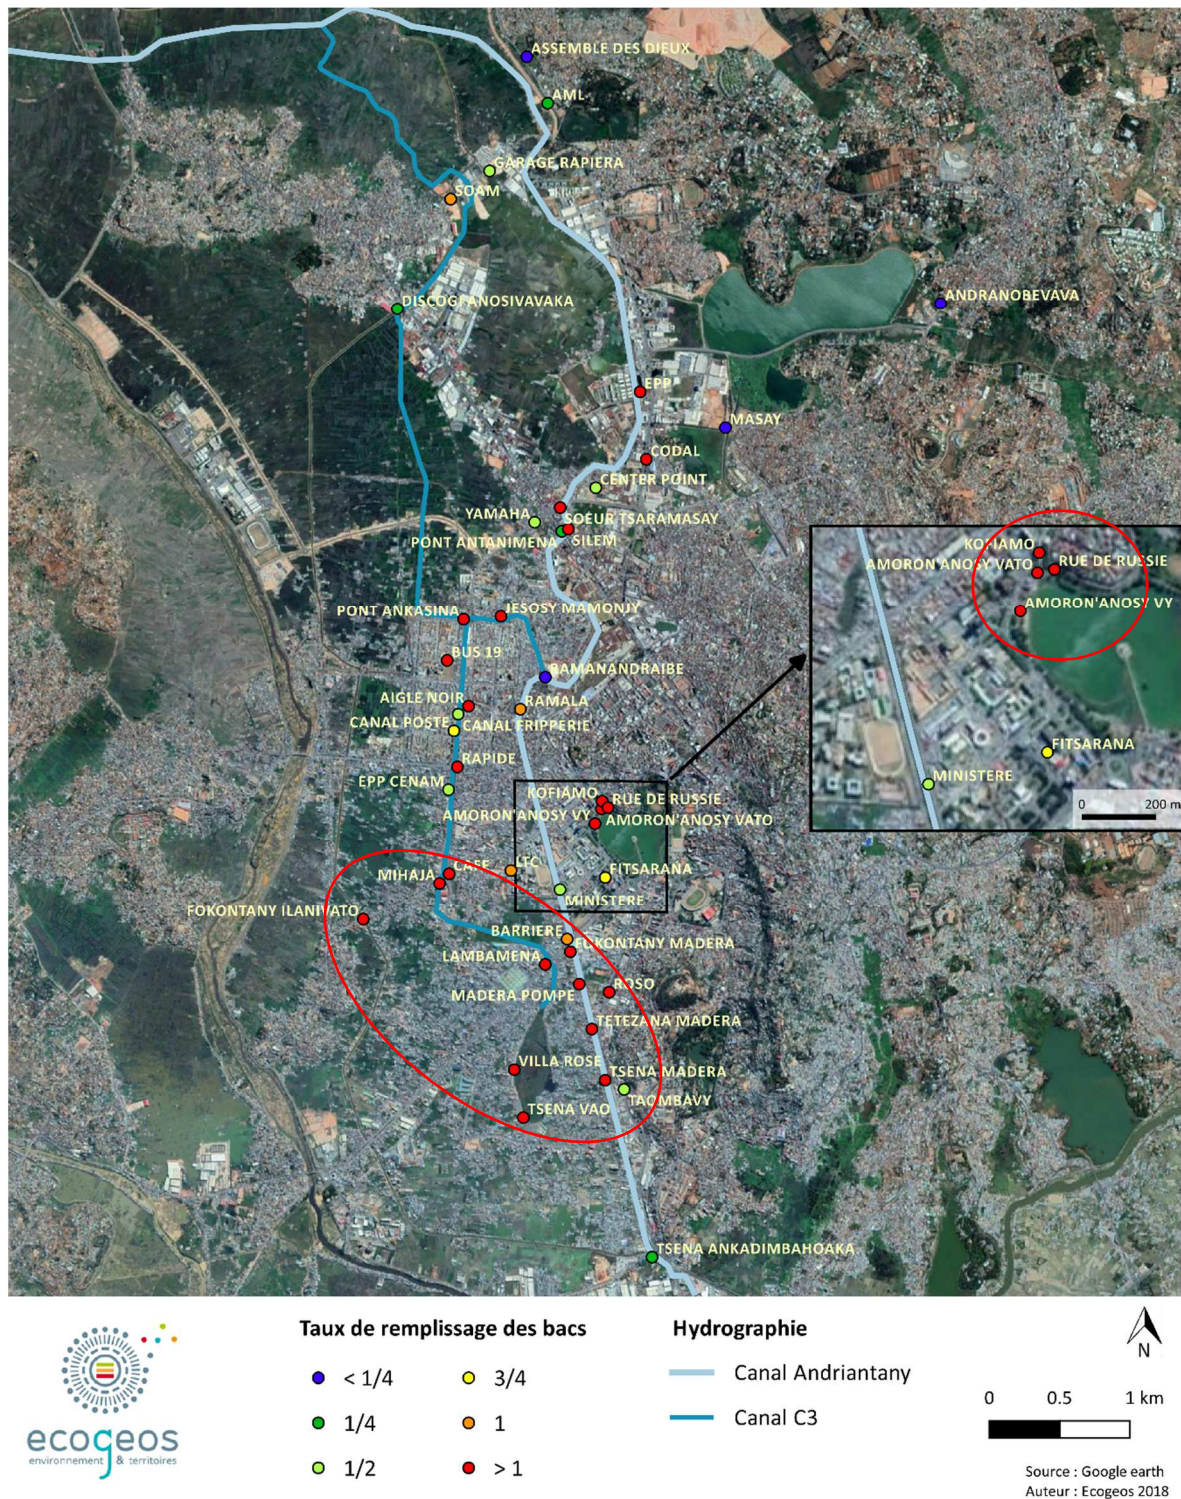
Cette situation de sur-remplissage est apparue principalement marquée au niveau des bacs situés au nord-ouest du lac Anosy, au sud du C3 et dans le quartier Madera le long de l'Andriantany (cf. Figure 12).

Pour six de ces bacs, un problème d'accès a été identifié (cf. § 2.2.4). Pour six autres de ces bacs, la présence d'un marché à proximité immédiate implique que les volumes déposés sont plus importants, étant donné l'activité des marchands et la présence importante d'usagers venant sur le marché.

Figure 12. Taux de remplissage des bacs observés (données Ecogeos, 12/2017)

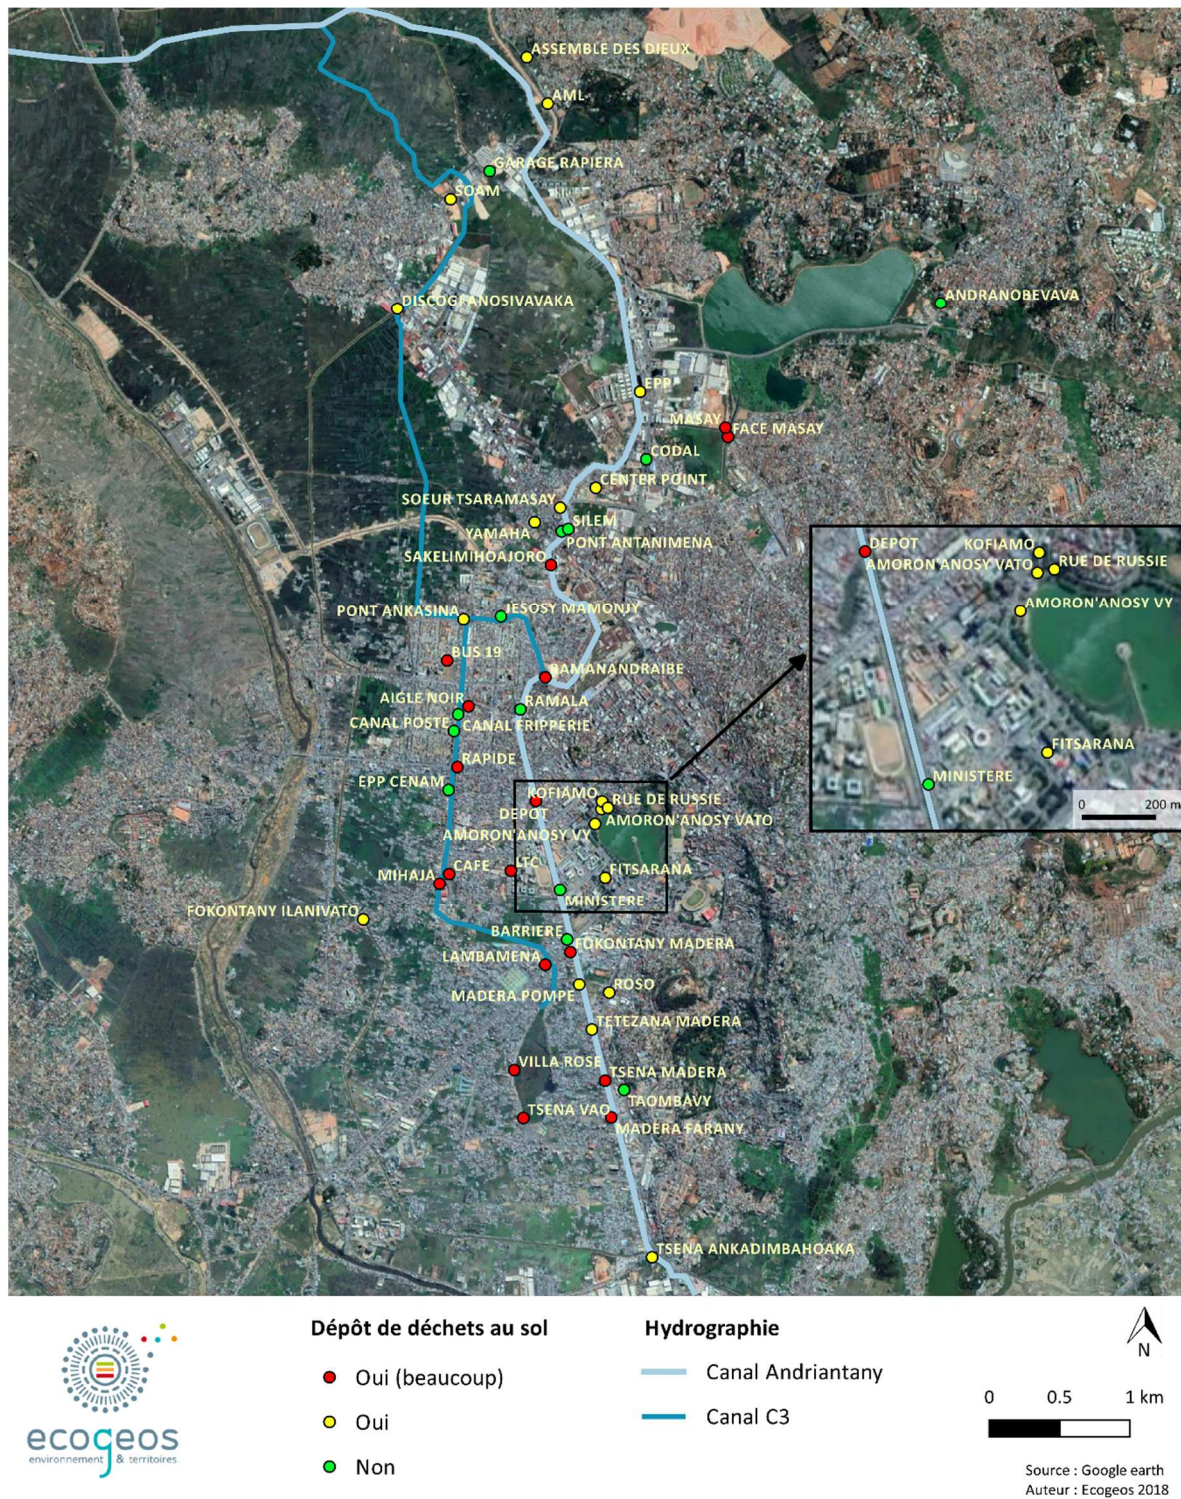
Plusieurs facteurs peuvent expliquer la présence importante de déchets au sol :

- Une faible fréquence de vidage et des moyens de collecte peu adaptés qui rendent compliqué le ramassage des déchets dans les bacs (et encore plus au sol) font que les bacs ne sont pas vidés assez souvent par rapport au flux de déchets reçus.
- Des récupérateurs vident les bacs et dispersent les déchets au sol dans le but de trouver des objets intéressants à récupérer. Les déchets restent ensuite au sol en attendant d'être collecté par les agents du SAMVA.
- Comme c'est souvent le cas en Europe également, les habitants semblent être plus enclins à déposer leurs déchets au sol lorsqu'il y en a déjà.
- Enfin, lorsque les déchets s'accumulent en grandes quantités, les camions de collecte ne sont pas toujours en capacité de purger l'ensemble des dépôts au sol. Ceci peut expliquer l'éparpillement progressif des déchets au sol.

Figure 14. Localisation des dépôts de déchets au sol (données Ecogeos, 12/2017)

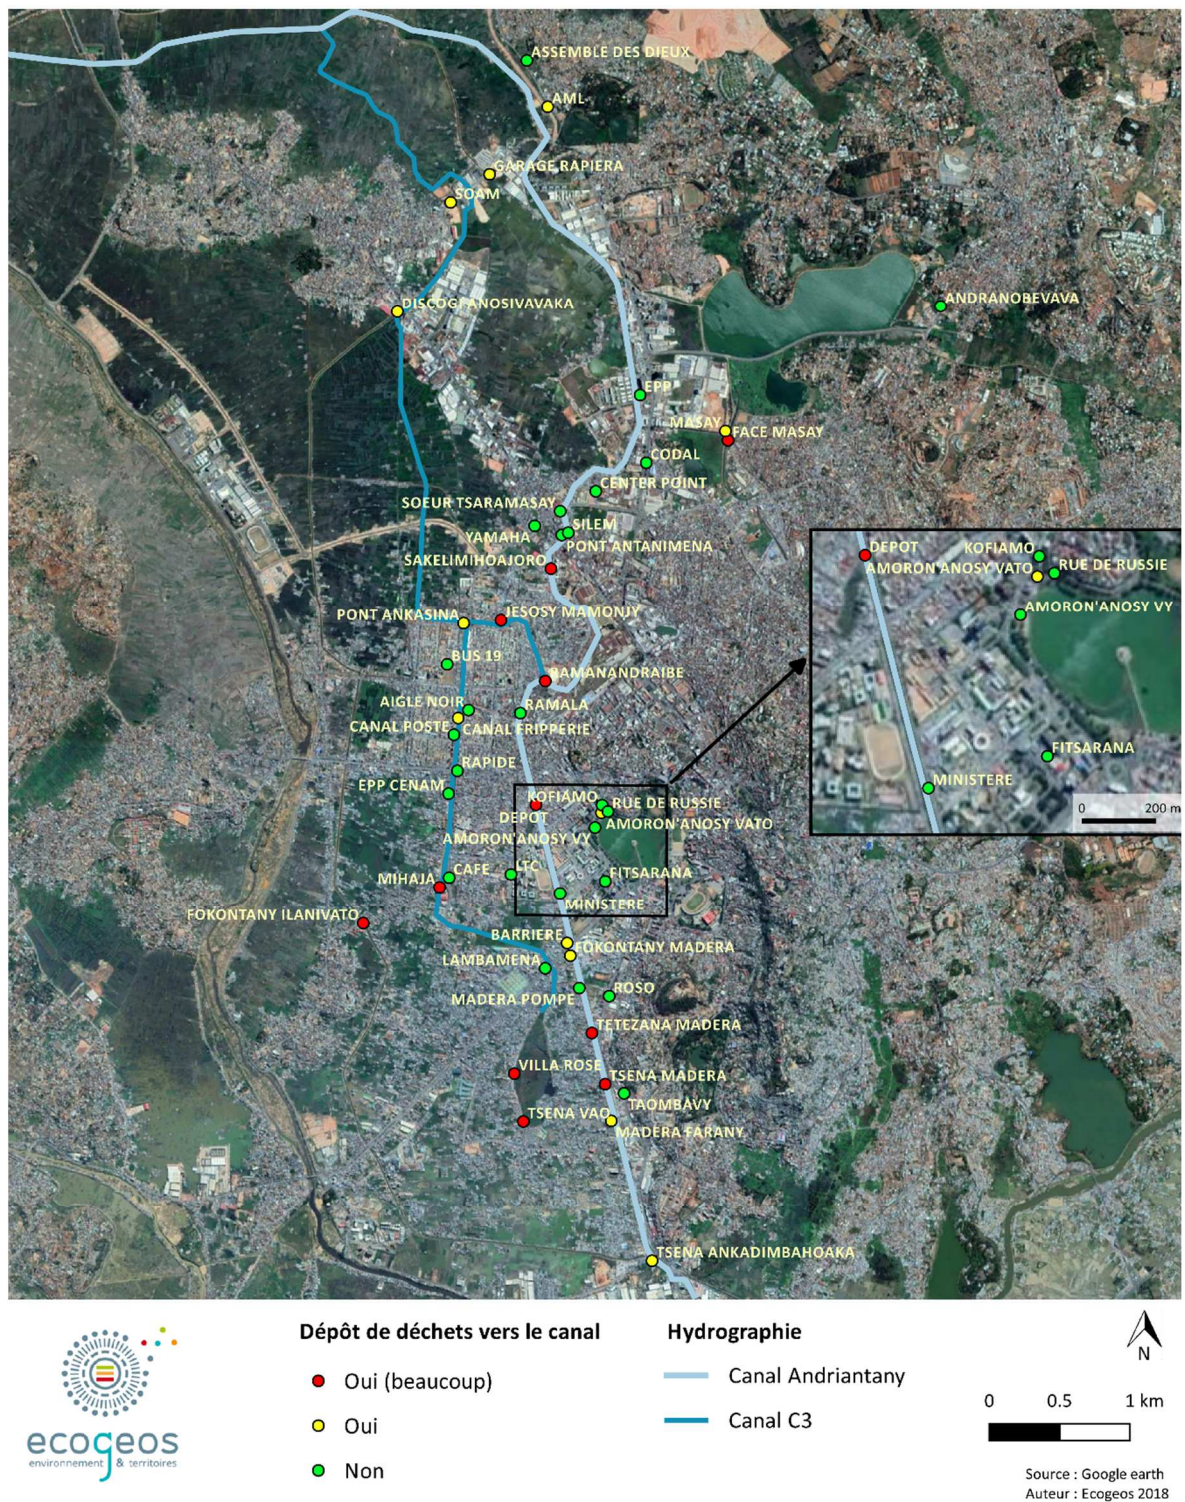
Lorsque des déchets ont été identifiés sur les berges des canaux, dans 75 % des cas observés, les bacs étaient soit pleins, soit orientés de telle manière que leur ouverture donnait en direction du canal.

Figure 16. Localisation des dépôts de déchets vers les canaux (données Ecogeos, 12/2017)

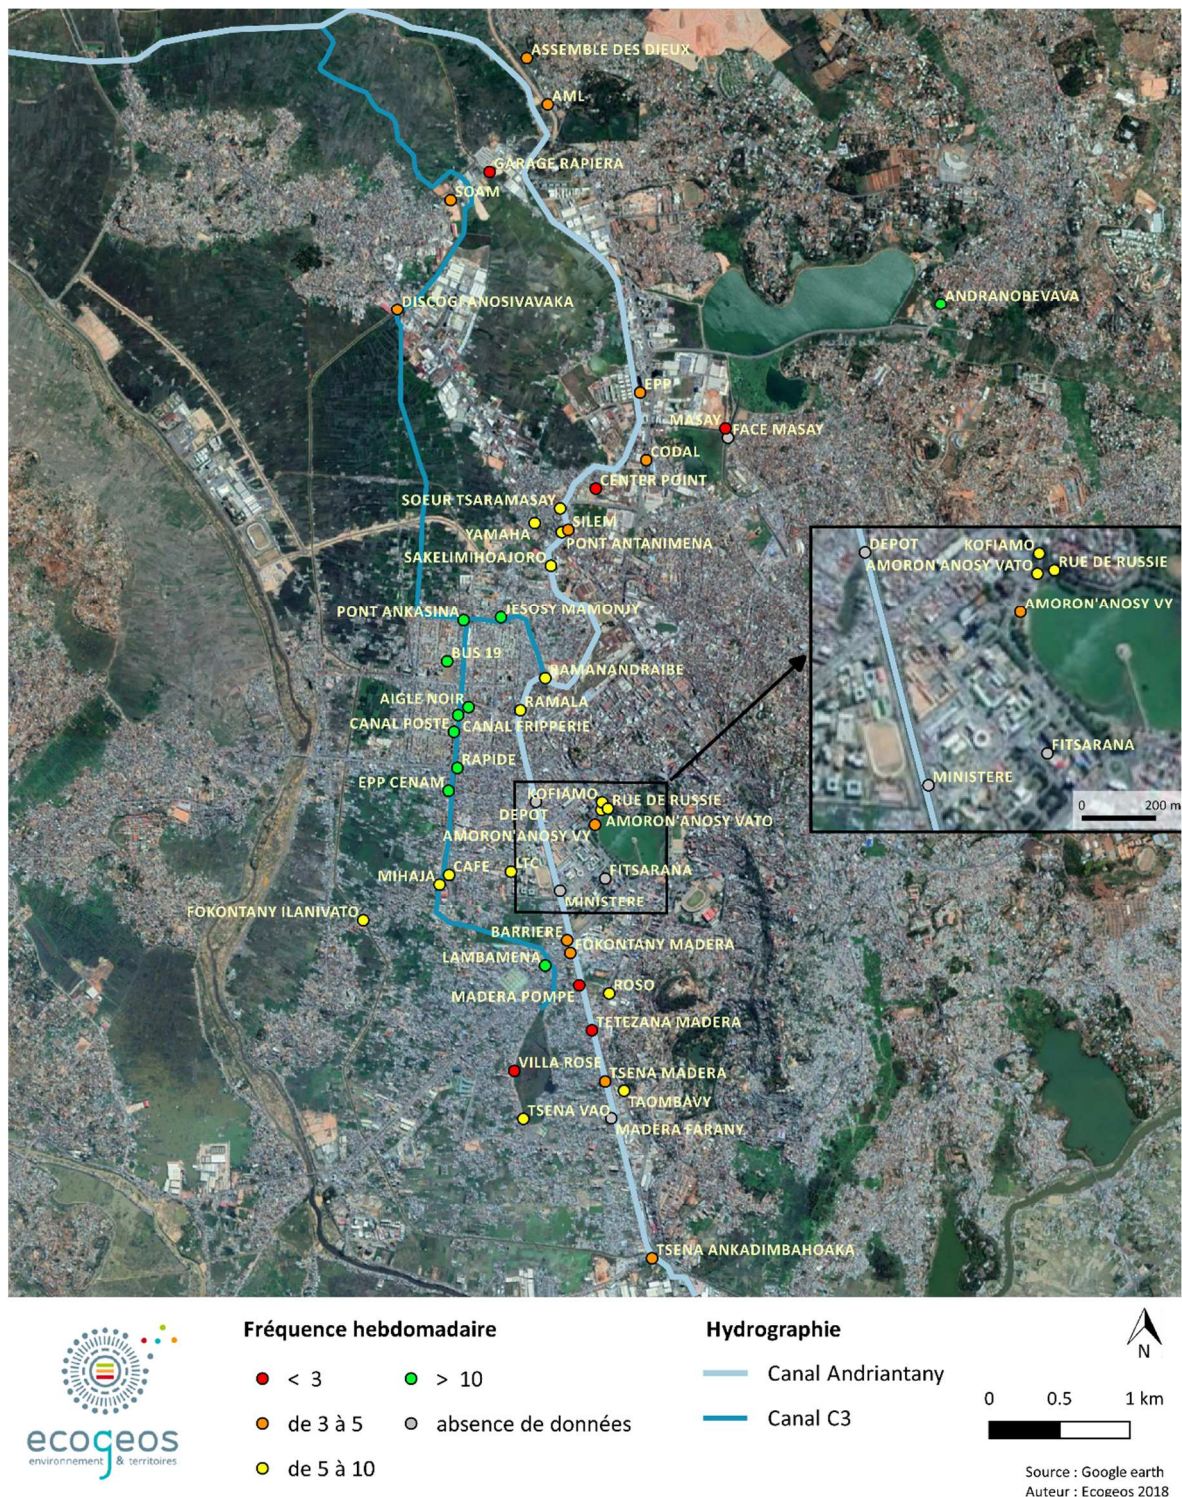
Comme cela était avancé précédemment, les bacs présentant des contraintes d'accès importantes sont ceux les moins souvent collectés. C'est le cas notamment des bacs du quartier Madera situés le long de la rive gauche de l'Andriantany, le bac « Villa Rose » sur les berges du lac Anosibe ou encore celui situé à l'embouchure du Lac Masay. Néanmoins, le bac « Lambamena » pour lequel une contrainte d'accès a été identifiée sur le terrain se trouve être le 2^{ème} bac le plus collecté (avec 15 tournées de collecte par semaine).

A contrario, les bacs situés en périphérie nord de la ville sont peu collectés avec moins de 5 collectes par bac et par semaine.

Figure 21. Fréquences hebdomadaires de collecte par bacs (selon données SAMVA)

Si un dépôt de déchets au sol a systématiquement été observé lors du suivi de décembre 2017, pour les bacs les moins collectés (<3 collectes par semaine), l'augmentation des fréquences de collecte ne semble pas être un facteur suffisant pour éviter tout déversement au sol. En effet, nous avons observé pour la moitié des bacs collectés plus de 10 fois par semaine des dépôts de déchets, parfois en quantités importantes.

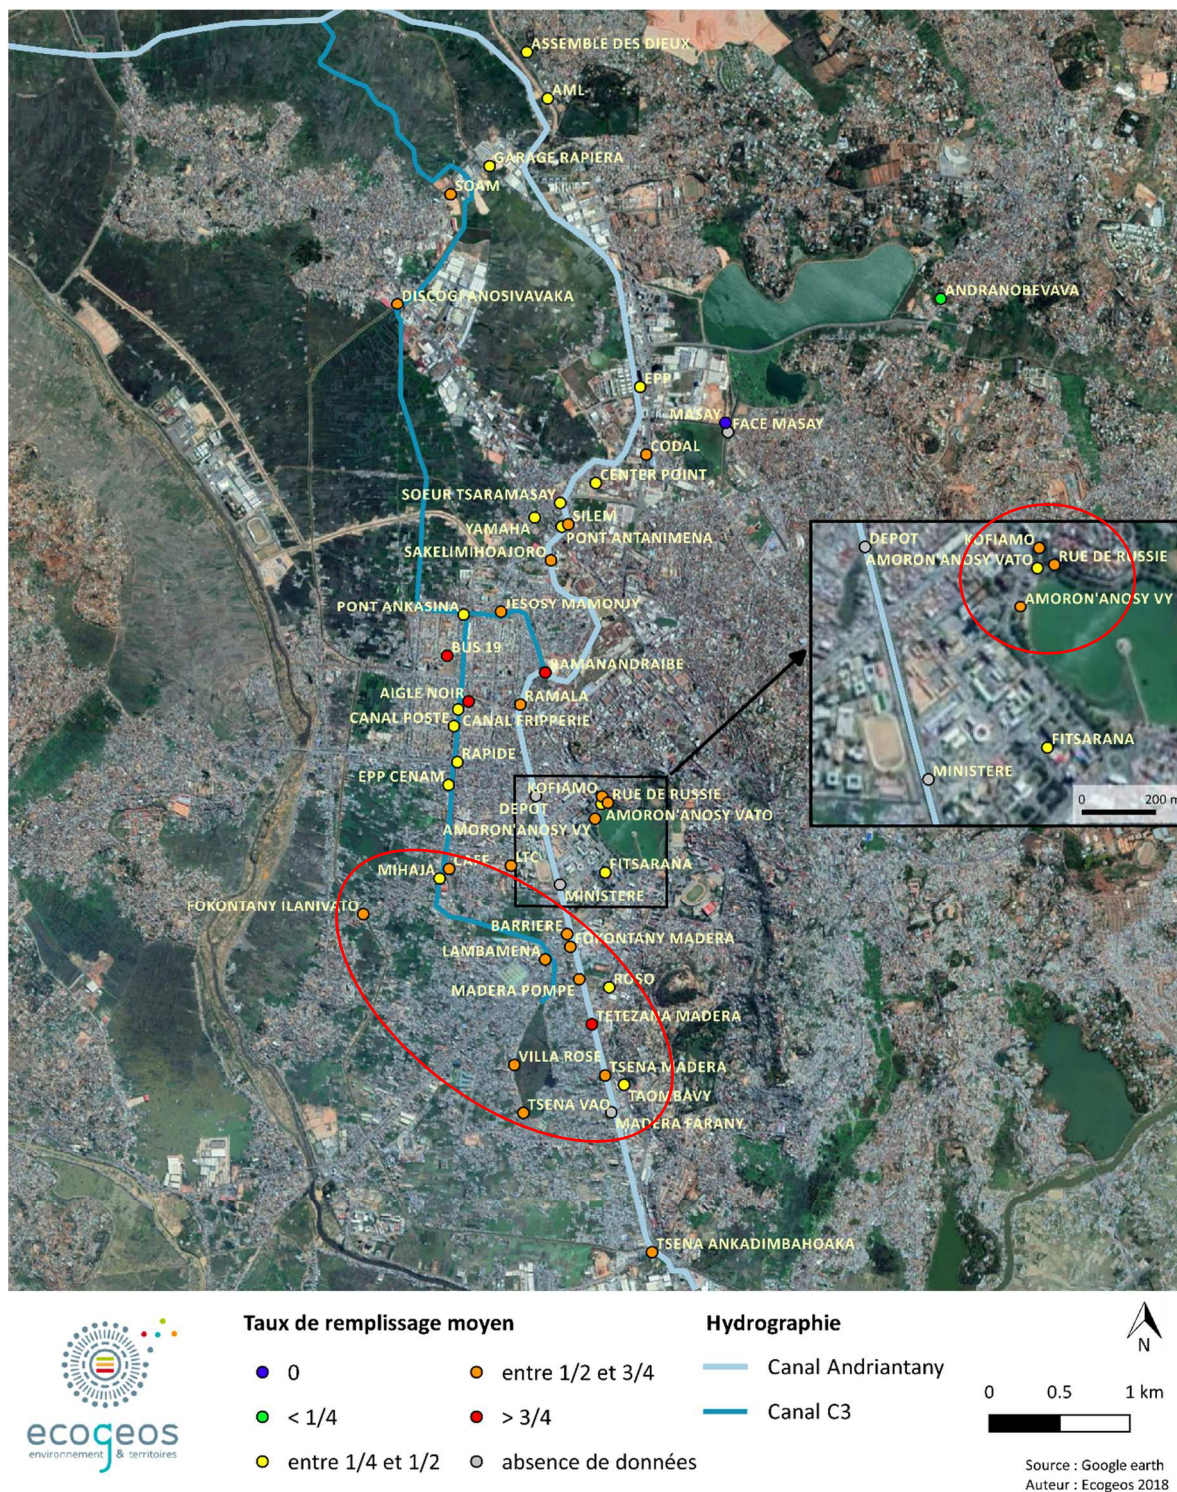
La carte de la Figure 23 ci-après indique la localisation des bacs suivant leur taux de remplissage moyen. Mis à part les cas évoqués ci-dessus (taux de remplissage moyen plus faible que celui observé sur le terrain et bacs dont le taux de remplissage moyen est supérieur à 75%), on retrouve les mêmes conclusions que dans la partie 2.2.2.1, à savoir une concentration de bacs souvent très remplis au sud du canal C3, dans le quartier Madera et au nord du lac Anosy.

Figure 23. Taux de remplissage moyen par bac de collecte des déchets (selon données Ecogeos, 12/2017)

Enfin, il convient de signaler que le taux de remplissage du bac Masay n'a jamais été rapporté par le contrôleur du SAMVA.

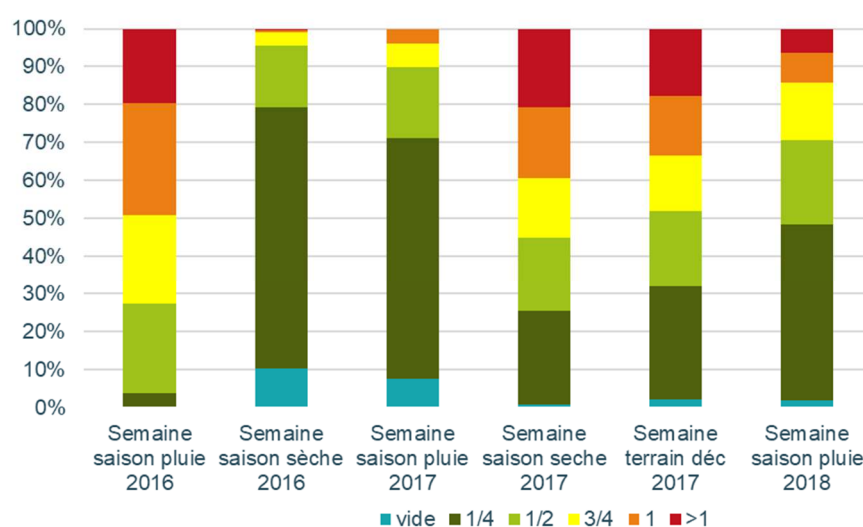
Sur la base des données transmises par le SAMVA, la saisonnalité ne semble pas avoir d'impact sur le taux de remplissage des bacs de déchets tel qu'observé par les contrôleurs du SAMVA (cf. Figure 24). Néanmoins, d'après l'AGETIPA, de décembre à février, la quantité de déchets produits dans la CUA augmente jusqu'à près de 20%. Ceci soulève plusieurs hypothèses qui mériteraient d'être discutées avec le SAMVA. En effet :

Figure 24. Répartition du taux de remplissage selon la saisonnalité (selon données SAMVA)

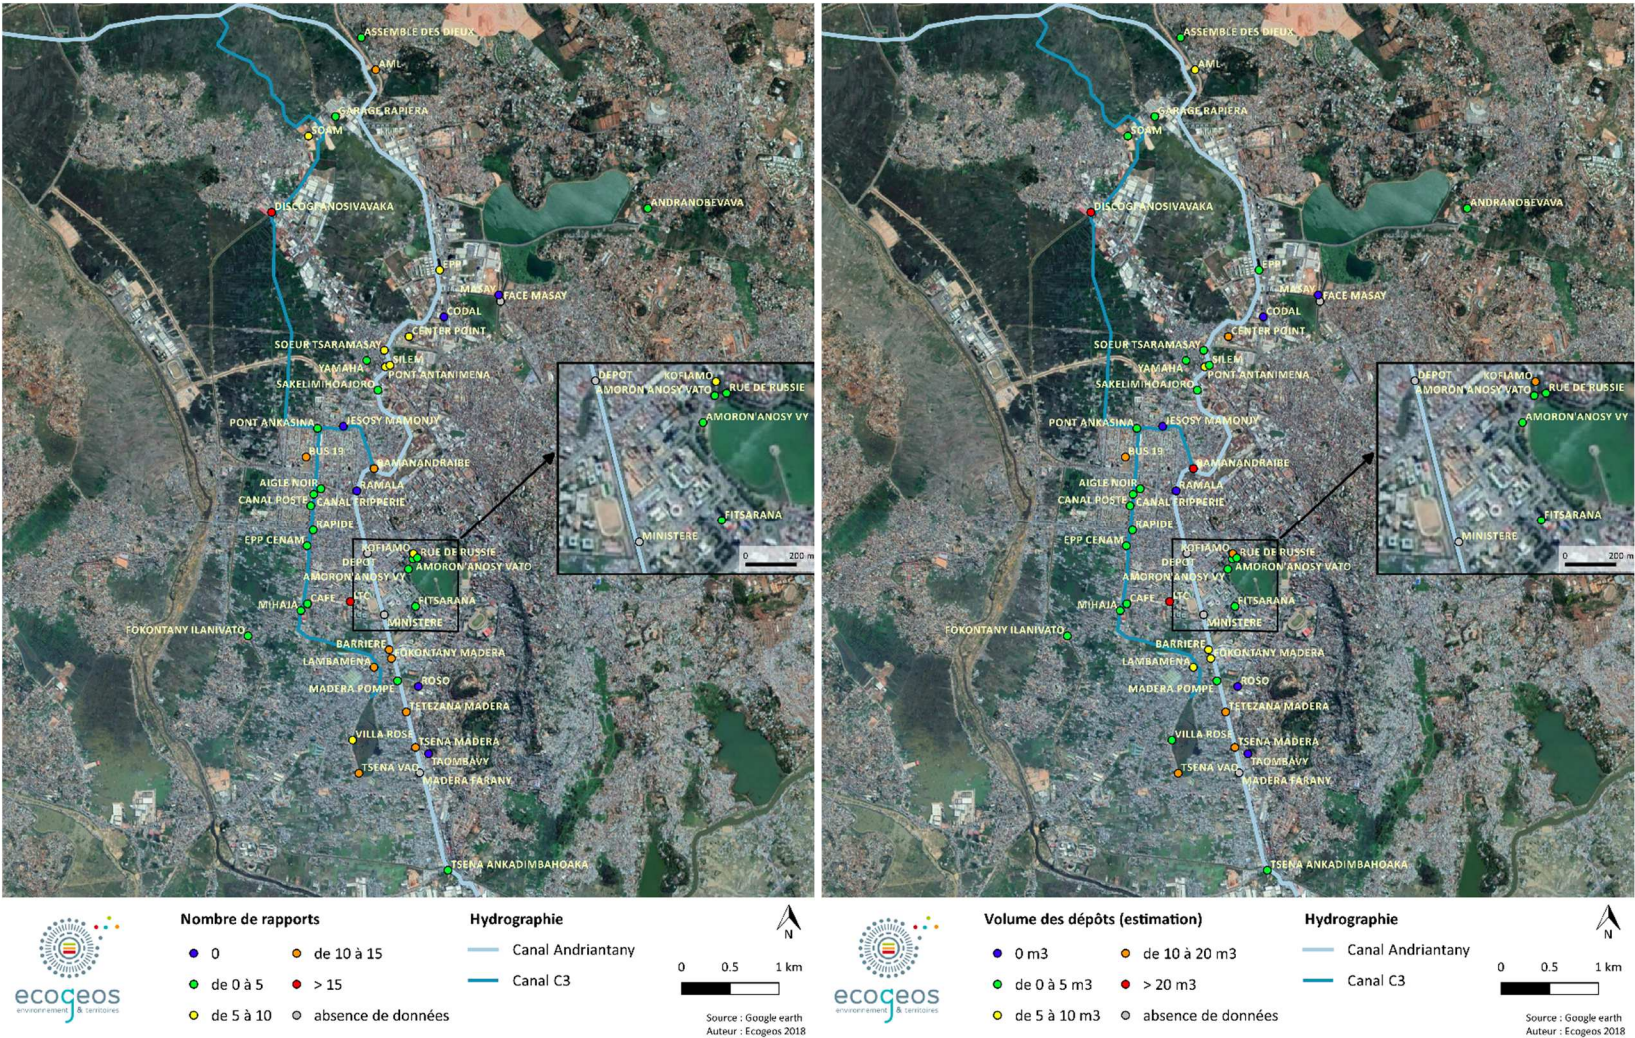
Les deux points de collecte des déchets sur lesquels un dépôt de déchets a été relevé en six semaines sont « LTC » et « Discogi ». Ce sont également les deux points pour lesquels les volumes estimés et reportés sont les plus importants. Cette comparaison reste à relativiser car si le suivi du bac « Discogi » est effectif depuis 2016 avec un volume par rapport de 1,2 m³, le suivi sur les bacs « LTC » a débuté en août 2017, soit une période de suivi moitié plus courte, avec un volume par rapport de 3,6 m³.

On retrouve toujours beaucoup d'observations de dépôts de déchets au niveau des bacs du quartier Madera et autour du lac Anosibe.

Figure 25. Nombre de rapports de dépôts par bac (à gauche), volume total de dépôts par bac rapportés en 6 semaines (selon données SAMVA)

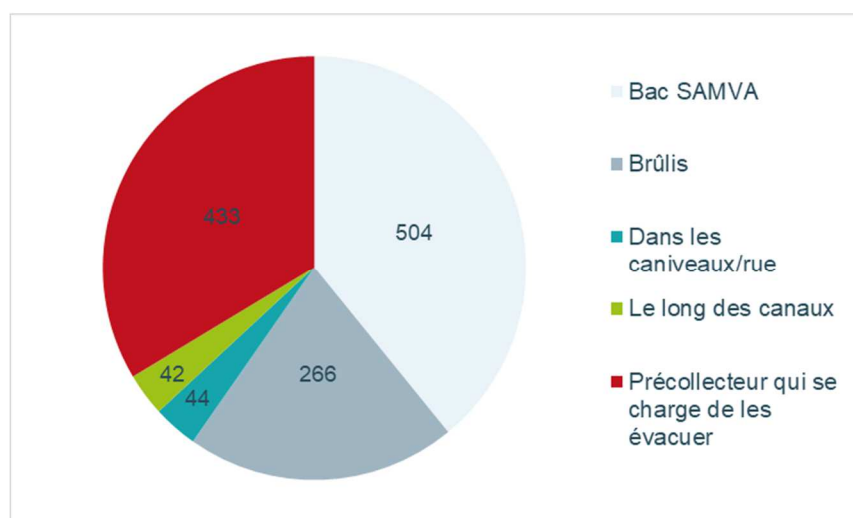
Sur l'ensemble du panel de personnes interrogées, une majorité des ménages répond utiliser les bacs du SAMVA (39 %) ou/et faire appel à un pré-collecteur qui évacue les déchets vers ces bacs (34%). Si de nombreux ménages déclarent brûler leurs déchets (21%), ils sont relativement peu à déclarer les jeter dans la rue (3%) ou le long des canaux (3%). Toutefois, le caractère strictement déclaratif de l'enquête n'exclut pas certains biais, certaines personnes interrogées pouvant hésiter à répondre sincèrement lorsqu'elles se débarrassent de leurs déchets le long des canaux ou dans les rues.

Figure 26. Nombre de réponses à la question du mode de gestion des déchets des ménages

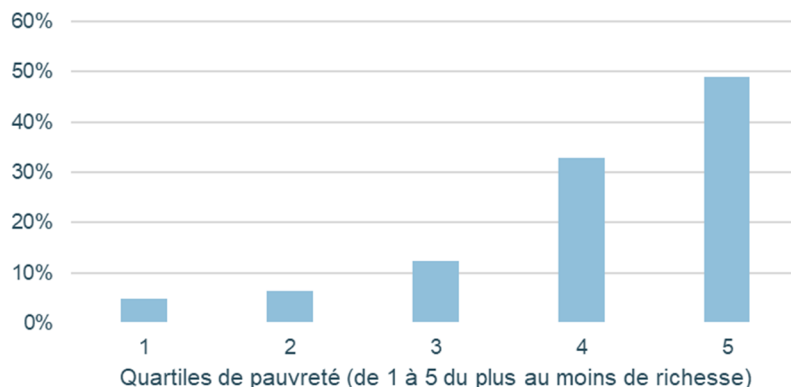
Néanmoins, comme le montre le graphique ci-dessous, on note que les ménages les moins riches (et donc probablement les moins éduqués) sont ceux qui ont le plus tendance à brûler ou jeter les déchets de manière incontrôlée. Ce constat semble assez logique.

Figure 27. Taux de réponse des modes de gestion des déchets (brulis et dépôt sauvage) par niveau de richesse

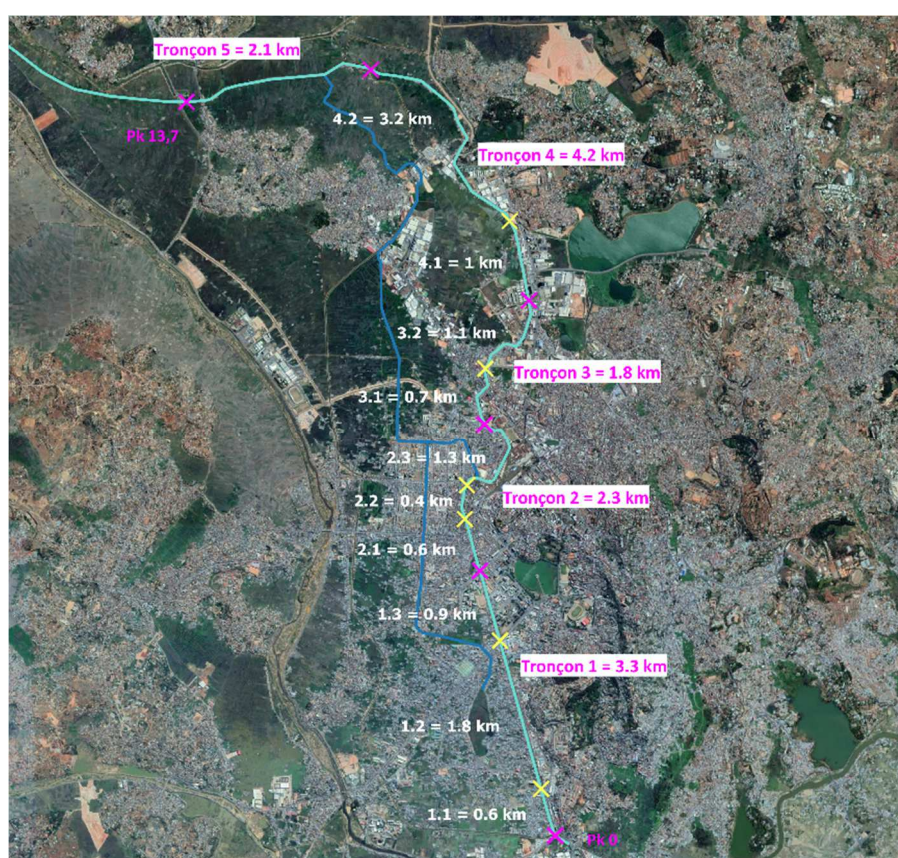
Les tronçons au sein desquels la présence de déchets était avérée car visible depuis les canaux et par conséquent dans les résidus de curage (cf. résultats des caractérisations présentées dans le rapport A00011_déchets_solides) sont : le tronçon 1.3, le tronçon 2, le tronçon 3 et le tronçon 4.1. Ce secteur s'étend sur la toute la zone urbaine à l'amont du quartier Madera (cf. Figure 28).

Figure 28. Tronçons définis dans le rapport A00011_déchets solides (BRL - Ecogeos)

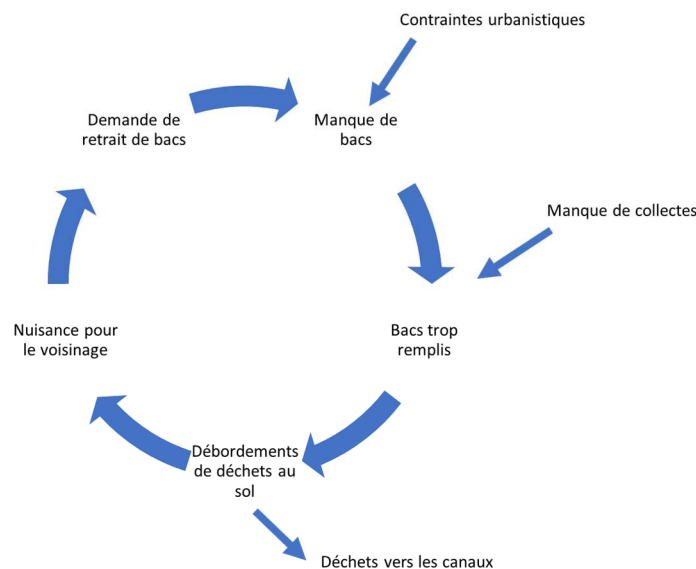
- Les bacs de collecte sont en mauvais état donc des déchets se déversent au sol indirectement via les trous dans la tôle. Là encore le parc de bacs vieillissant est le résultat du manque de moyens financiers du SAMVA (cf. § 2.2.1).
- Les bacs sont parfois implantés dans le mauvais sens et/ou sont orientés vers les canaux, facilitant le déversement des déchets vers les canaux (cf. § 2.2.3).
- Les recycleurs vident une partie des déchets présents dans le bacs au sol pour y extraire des matériaux réutilisables.

En conclusion, la Figure 29 illustre qu'il est difficile de tirer un simple bilan de causes à effet s'agissant de la gestion et de la collecte des déchets : en effet, il s'agit non pas d'un processus linéaire (qui serait aisé à appréhender) mais bel et bien qu'un processus circulaire et itératif, alimenté par des causes multiples.

Figure 29. Synoptique simplifié des relations causes-effets des désordres observés
