Mission de Maîtrise d'œuvre pour le programme intégré d'assainissement d'Antananarivo (PIAA)

Activité 6 : Diagnostic qualitatif et sectorisation thématique

Fascicule 7 : Thématique principale

Thématique des Eaux Usées et des Excreta

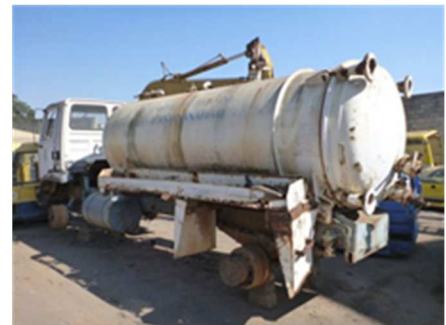
Photographie 1 : Camion vidangeur de la CUA

PARC DES CAMIONS VIDANGEURS DE LA CUA :NON FONCTIONNEL

La CUA a possédé plusieurs camions vidangeurs pour proposer ce service aux ménages. N'ayant toujours pas réparé son dernier camion vidangeur, la CUA n'est plus en mesure de proposer ce service.

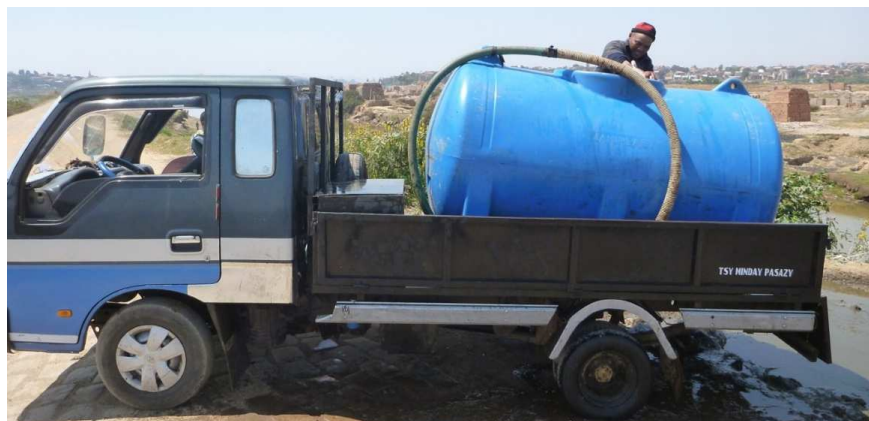
Photographie 2 : Petit camion vidangeur adapté avec une cuve de 3 m³

Les autres entreprises de vidange par camion sur le territoire de la CUA, sont de taille plus réduite et bon nombre d'entre elles utilisent de petits camions à plateau sur lesquels ils ajoutent une cuve en PEHD ou en fibre dépassant rarement 3 à 4 m³ de capacité. Ils utilisent alors des pompes pour les eaux chargées qui ne peuvent refouler vers la cuve que des effluents très liquides (ils doivent passer à travers la pompe qui est placée dans la fosse).

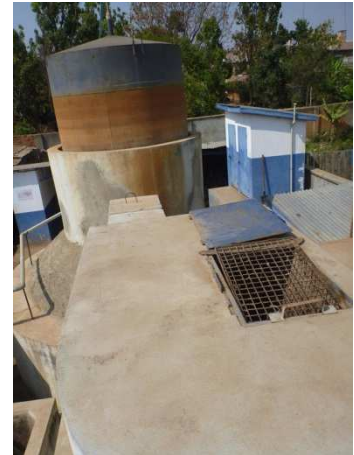
Photographie 4 : Biodigester de Manjakaray 2C

Mise en place par l'ONG EAST, c'est le premier biodigester construit dans la CUA, en 2014. Il utilise un réacteur circulaire en béton coiffé d'une cloche en acier dont le poids régule la pression de biogaz. Sa conception est relativement complexe (fontainerie, compartiments en béton), et son exploitation nécessite quelques produits, mais est maintenant bien rodée. Il prend de la place en hauteur, mais son emprise au sol est d'à peine plus de 60 m² pour une capacité de 30 m³/mois. La fraction liquide des effluents est évacuée dans le marais Masay à proximité, tandis que la fraction solide (des blocs de boue sèche) peut être utilisée en agriculture et ne nécessite pas de traitement complémentaire.

Le biodigester de EAST à Manjakaray 2C (cloche acier) produit des effluents liquides qui transitent par un bassin tampon avec un temps de séjour court, avant de se déverser dans un tuyau enterré qui rejoint le marais Masay. Tous les 2 ans, l'accumulation de la fraction solide nécessite un curage de la cuve, qui est extraite sous forme de pavés de boue qu'ils mettent à sécher (apparemment pas très longtemps), avant de les donner aux agriculteurs du secteur pour une utilisation en amendement.

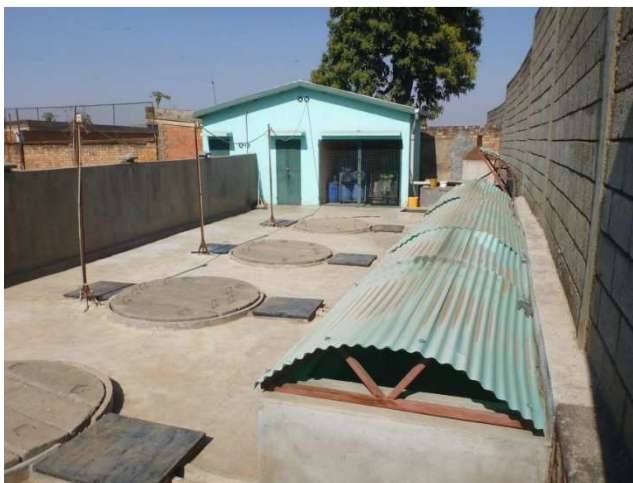
Photographie 6 : Biodigester d'Anosipatrana

- Pour Anosipatrana (locaux du SAMVA), la fraction liquide se dirigerait dans un avaloir pour un rejet vers l'extérieur, le point de rejet n'a pas pu être identifié mais au regard de la proximité de l'Ikopa, la destination du rejet est sans doute la rivière.
- Pour Antanjombe, les rejets se font vers un cours d'eau qui rejoint le canal au nord d'Ambohimananarina

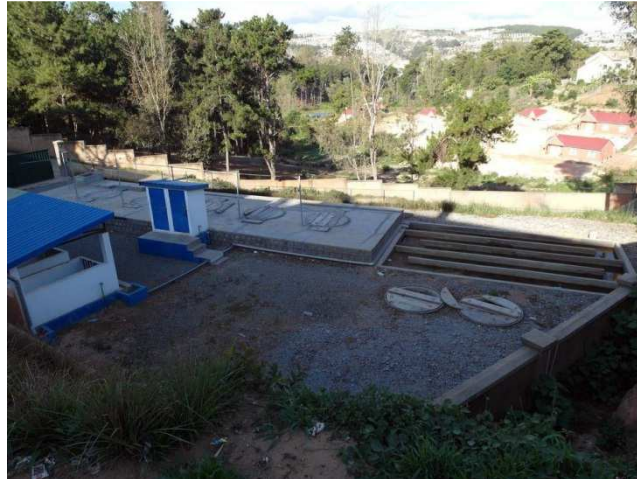
Photographie 7 : Biodigesteur d'Ambatomaro

Réalisé avec l'appui de l'ONG EAST, il reprend la même conception que ceux réalisés par le GRET, et fonctionne depuis mars 2017. Sa capacité est de 25 m³/mois, mais son taux d'utilisation est inférieur à 10 %, à cause d'un manque de publicité et du partenariat avec l'entreprise de vidange, qui fonctionne mal.

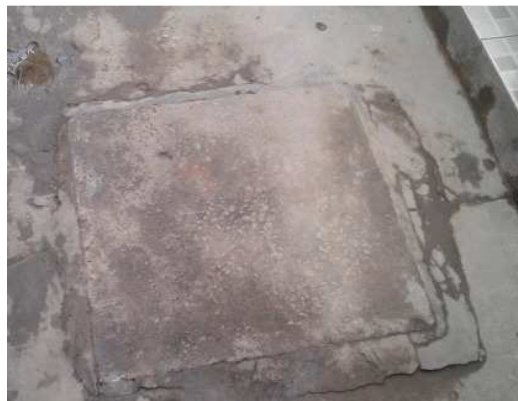
Les regards sont des accès qui permettent de contrôler et entretenir un système d'assainissement. Cependant, il a été constaté que certains regards sont scellés ne permettant pas d'assurer leurs fonctions. En effet, 31% des regards du territoire sont scellés et donc inaccessibles. Le réseau étant inaccessible en ces différents endroits, les regards n'assurent donc pas leurs fonctions.

Photographie 8 : Exemple de regard scellé (Identifiant SIG: 3336)

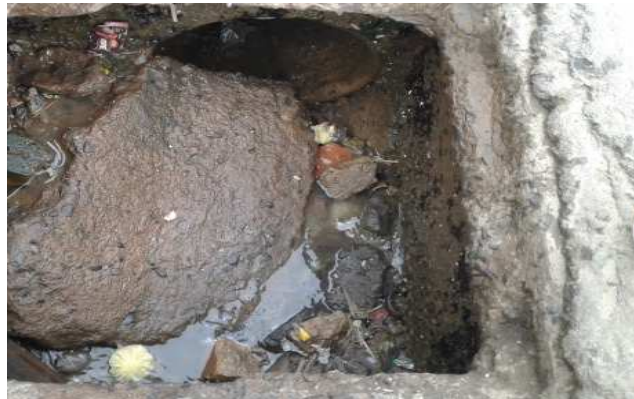
Dans notre cas, la plupart des regards est vétuste et endommagé. De nombreux tampons sont fissurés ou même absents entraînant des entrées d'eaux claires parasites. Celles-ci sont définies comme étant l'ensemble des effluents transitant par un réseau d'assainissement qui n'a pas été conçu pour les recevoir induisant des impacts dommageables pour le fonctionnement des ouvrages. Ces entrées d'eaux claires parasites ne se limitent pas uniquement au défaut des tampons, mais peuvent également concerner l'état de l'ouvrage. En effet, il a été constaté plusieurs défauts d'étanchéité :

Photographie 9 : Exemple de regard avec absence de tampon (Identifiant SIG: 5235)

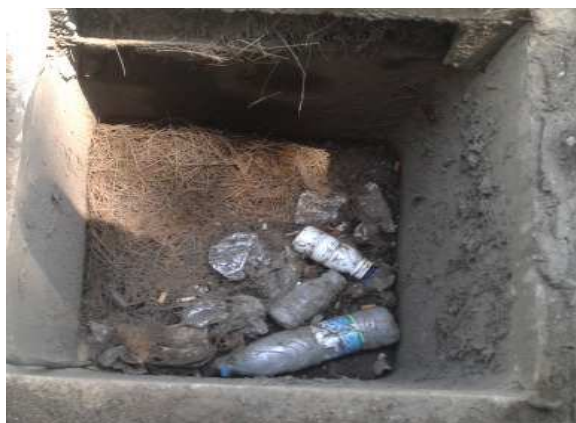
Ce sont les déchets solides qui ont été le plus rencontrés, mettant en évidence un problème lié aux déchets jetés dans les regards. Un bon entretien du réseau peut permettre aussi de pallier aux problèmes d'excréta et de dépôts de sable. En effet, un curage régulier permettrait d'entretenir le réseau et d'éviter les problèmes liés à l'obstruction.

Photographie 10 : Exemples de regards remplis de déchets (Identifiant SIG: 3531)

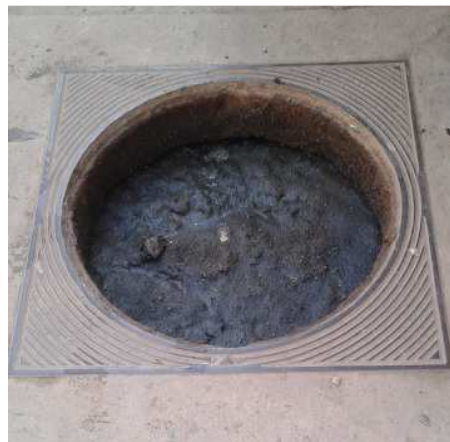
Il a été observé en de nombreux endroits que le réseau est en charge. En effet, 99% des regards ouverts sur le territoire de la CUA présente un écoulement en charge.

Photographie 11 : Exemple de regard avec écoulement en charge (Identifiant SIG: 604)

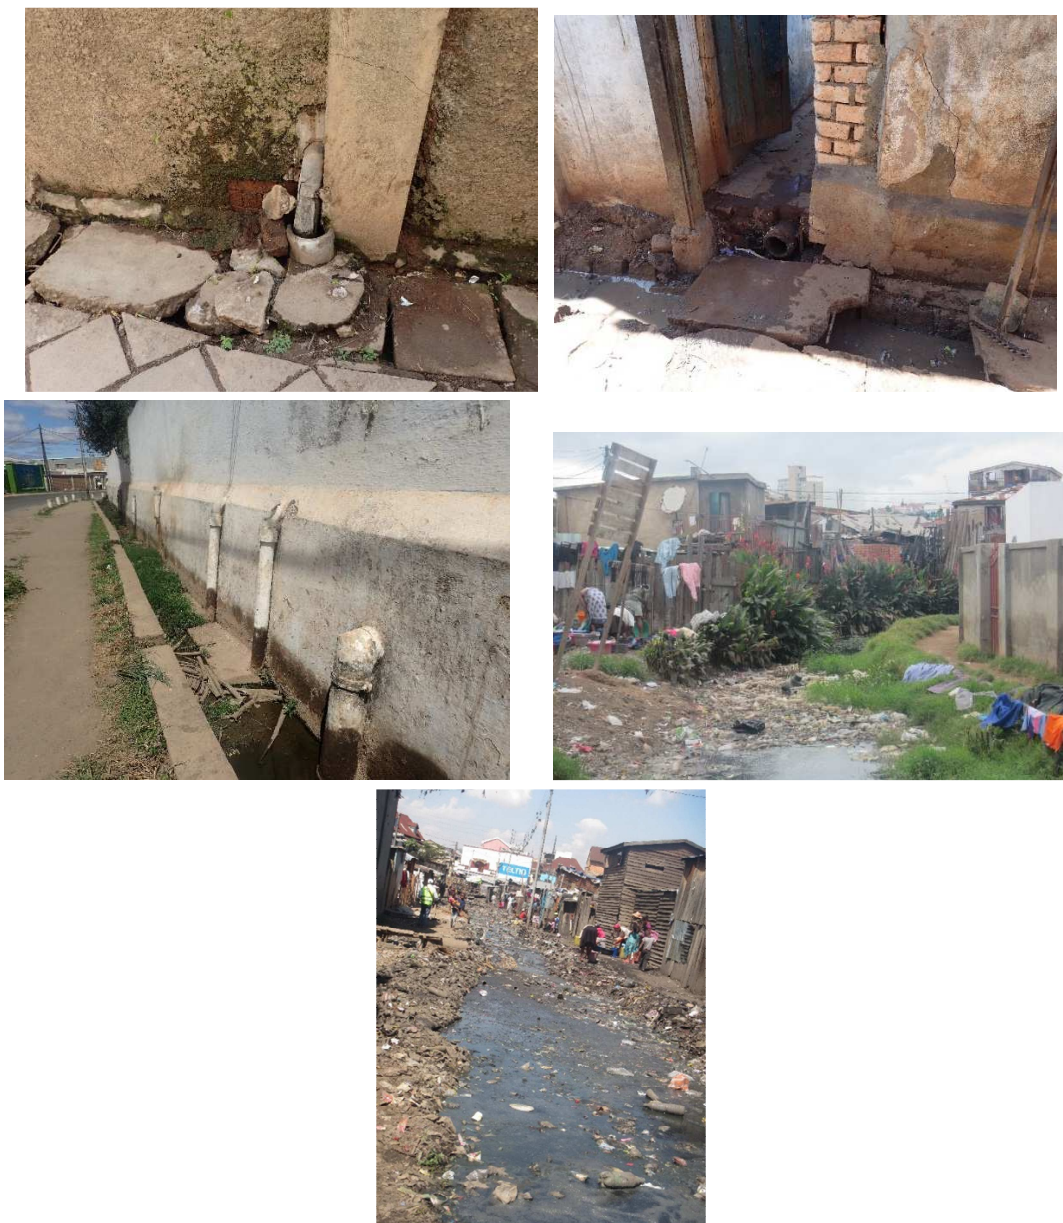
Lors de la reconnaissance de terrain, de nombreux dysfonctionnements ont pu être observés. En effet, les écoulements permanents observés dans les réseaux et canaux/caniveaux pluviaux témoignent du déversement des eaux usées et donc de dysfonctionnements du système d'assainissement liés notamment à des raccordements non conformes.

Ces rejets ont pour conséquence une pollution du milieu naturel et un problème d'insalubrité publique.

Photographie 12 : Exemples de raccordement non conformes des usagers sur les caniveaux et les canaux pluviaux

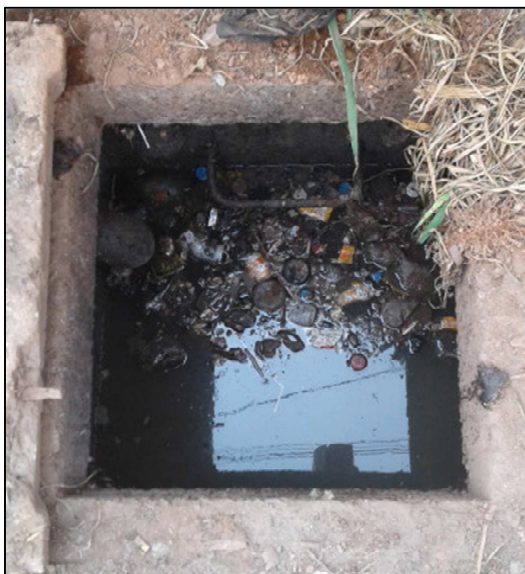
Photographie 14: Exemple de déchets solides (Identifiant SIG: 1098)

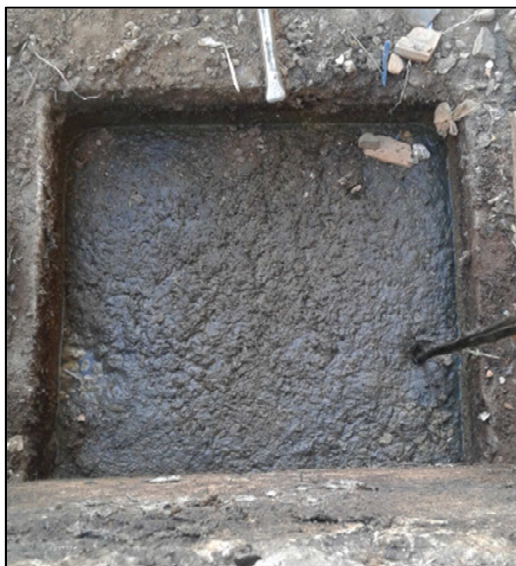
Excrétas	80,10% (459/573) des regards ouverts du secteurs sont concernés. 83% (459/553) des regards obstrués sont en présence d'excrétas. Majoritairement au niveau du quartier de 67Ha et de la zone Ampefiloha-Cité Administrative.	Pente du réseau faible. Défaut d'exploitation.	Obstruction Mauvais écoulement des eaux	Diminution de la capacité de transit. Mise en charge du réseau.
		Présence de végétation	1,22% (7/573) des regards ouverts du secteur sont concernés. 1,26% (7/553) des regards obstrués sont en présence de végétation. Très peu de végétation a été retrouvé dans les regards. Principalement au niveau de la zone de Mahamasina-Anosy.	Défaut de construction et d'exploitation	Obstruction Mauvais écoulement des eaux	Diminution de la capacité de transit. Mise en charge du réseau.
	Désordre fonctionnel	Présence d'eaux d'infiltration	4,36% (25/573) des regards ouverts du secteur sont affectés par une infiltration d'eau. Ensemble du secteur concerné mais dans une faible mesure.	Mauvaise étanchéité des réseaux et des regards (Défauts de conception, Défauts de réalisation, Défauts d'exploitation, Vieillessement des ouvrages)	Infiltration d'eau.	Diminution de la capacité de transit. Surcharge des postes de refoulement (Ampefiloha, Ambodin'Isotry, 67 ha). Usure accélérée des collecteurs Impact sur la qualité du milieu naturel du fait des rejets fréquents d'effluents bruts (exfiltration, déversoirs d'orage).

Photographie 15: Exemple de présence d'excrétas (Identifiant SIG : 2312)

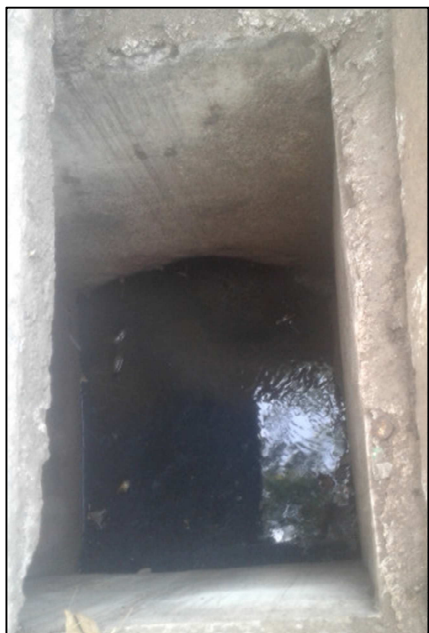
Photographie 16: Exemples de défauts de génie civil des tampons pour le Secteur 1

Exemple d'absence de cunette (Identifiant SIG : 1359)

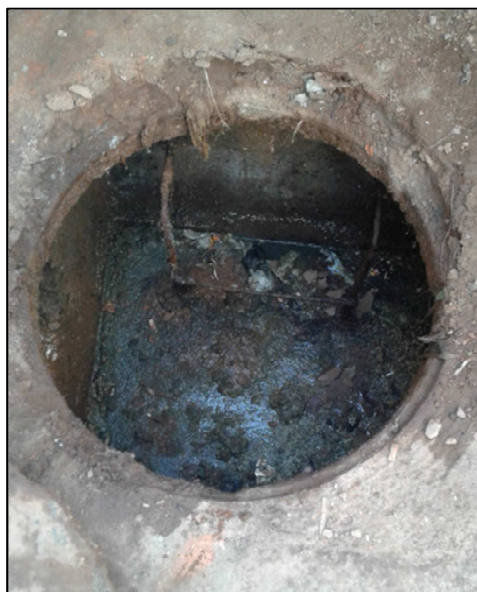
Exemple d'échelon abîmé (Identifiant SIG : 531)

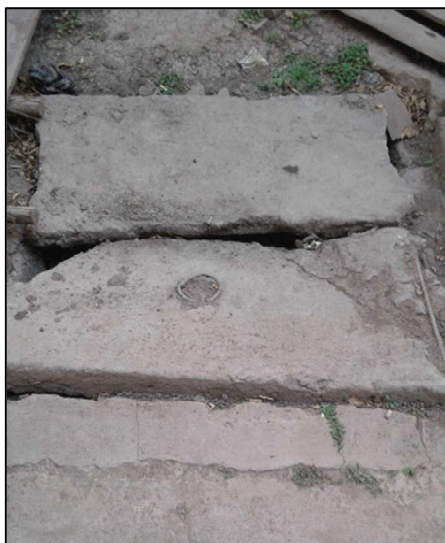
Photographie 17: Exemples de défauts d'étanchéité pour le Secteur 1

Exemple de dalle fissurée (Identifiant SIG : 1068)

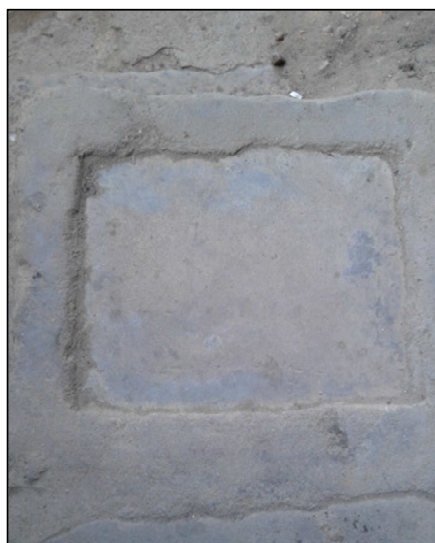
Exemple de dalle scellée (Identifiant SIG : 433)

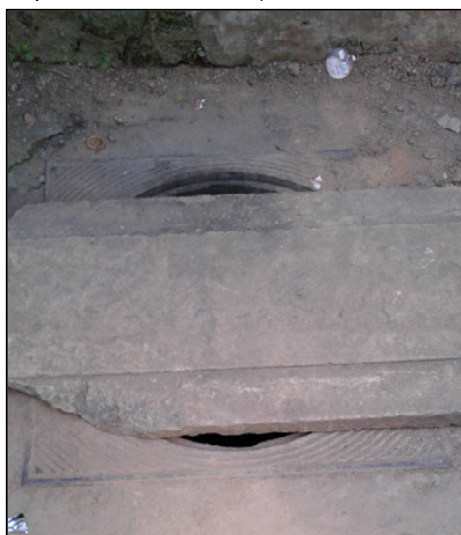
Absence de tampon	6,21% des regards du secteur ne possède pas de tampon (61/983). Ensemble du secteur concerné.	Détérioration par des tiers, Défaut de réalisation, Vieillessement des ouvrages.	Infiltration d'eau du fait d'une mauvaise étanchéité du réseau.	Diminution de la capacité de transit. Surcharge des postes de refoulement (Ampefiloha, Ambodin'Isotry, 67 ha). Usure accélérée des collecteurs. Impact sur la qualité du milieu naturel du fait des rejets fréquents d'effluents bruts (exfiltration, déversoirs d'orage).
			Tampon fissuré	23,09% des regards du secteur souffrent de ce désordre (227/983). Localisés sur l'ensemble du secteur, avec une forte proportion à l'est de 67Ha.	Vieillessement des ouvrages, Défaut de réalisation.	Infiltration d'eau du fait d'une mauvaise étanchéité du réseau.	Diminution de la capacité de transit. Surcharge des postes de refoulement (Ampefiloha, Ambodin'Isotry, 67 ha). Usure accélérée des collecteurs. Impact sur la qualité du milieu naturel du fait des rejets fréquents d'effluents bruts (exfiltration, déversoirs d'orage).

Exemple d'absence de tampon (Identifiant SIG : 589)

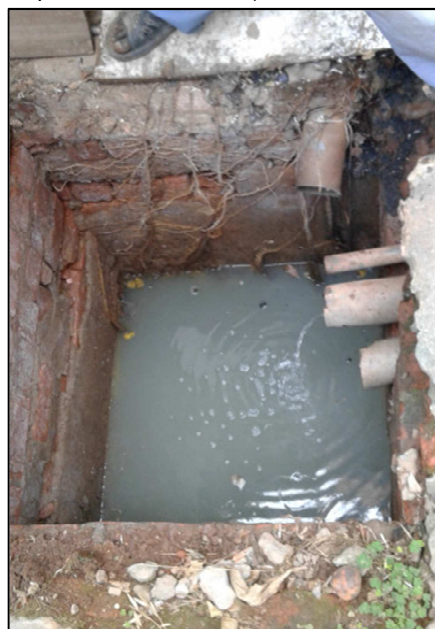
Présence de racines	0,70% (4/573) des regards ouverts du secteur sont affectés par une pénétration de racines. Ce défaut est presque inexistant sur le secteur.	Défaut d'exploitation	Infiltration d'eau du fait d'une mauvaise étanchéité du réseau.	Diminution de la capacité de transit. Surcharge des postes de refoulement (Ampefiloha, Ambodin'Isotry, 67 ha). Usure accélérée des collecteurs Impact sur la qualité du milieu naturel du fait des rejets fréquents d'effluents bruts (exfiltration, déversoirs d'orage).

Exemple de présence de racine (Identifiant SIG : 990)

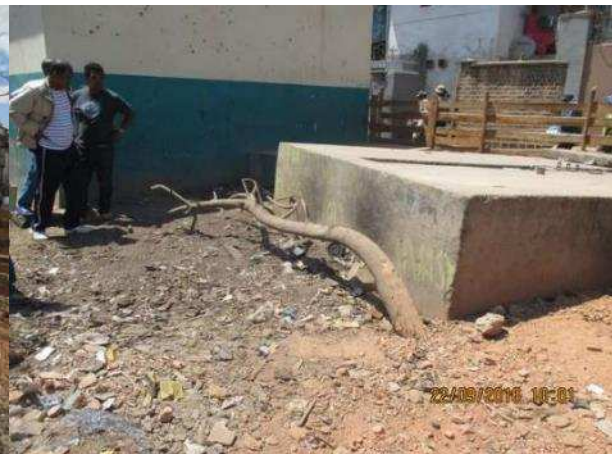
**Photographie 21 : La chambre en béton a basculé**

Des travaux sont en cours pour réhabiliter les stations de pompage ainsi que les réseaux de refoulement. Ces travaux prennent place dans le cadre des travaux prioritaires de première phase du PIAA. L'ensemble de ces travaux aura lieu courant 2018. A noter que les stations de pompage ont fait l'objet d'un redimensionnement.

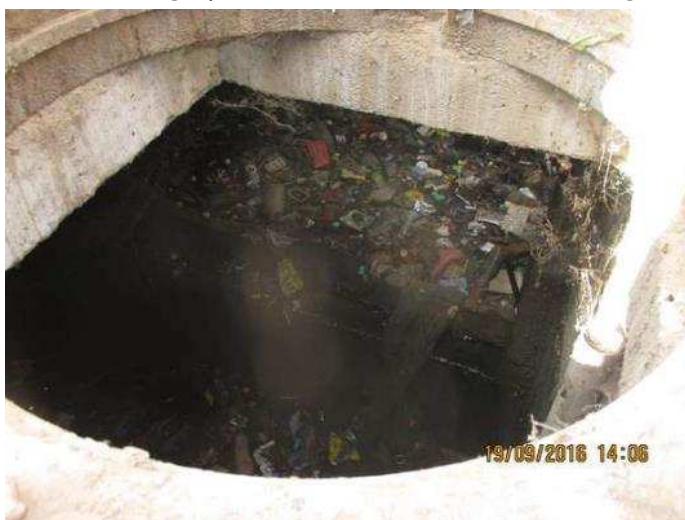
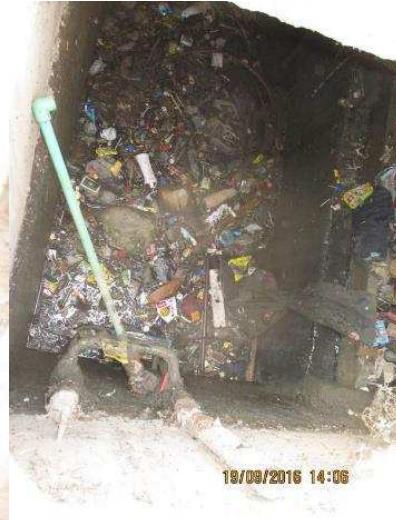
**Photographie 22 : Présence de flottants en grand nombre dans la chambre**

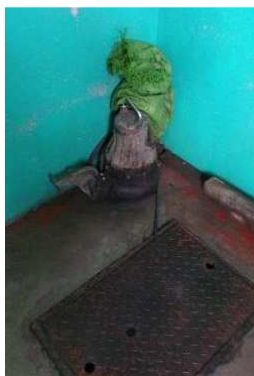
Défauts équipements	Groupes électropompes Hors service	Ensemble des stations de pompage du secteur. - Ampefiloha : 3 pompes hors service - fonctionnement avec une des deux pompes de la SP Isotry - 67Ha : 1 pompe en fonctionnement - 2 pompes hors service. - Ambodin'Isotry : une seule pompe en fonctionnement, à savoir la pompe d'évacuation de la station Isotry qui a été rapatriée à la station Ambodin'Isotry.	Vieillessement, Défaut d'exploitation (entretien et renouvellement)	Station de pompage hors service	Réseau en charge. Impact sur la qualité du milieu naturel du fait des rejets fréquents d'effluents bruts.
		Tuyauterie et robinetterie	Station de pompage Ampefiloha : Tuyauterie et robinetterie dégradées	Vieillessement, Défaut d'exploitation (renouvellement).	Station de pompage hors service	Réseau en charge. Impact sur la qualité du milieu naturel du fait des rejets fréquents d'effluents bruts.

**Photographie 29 : Pompe de 1999 hors-service**

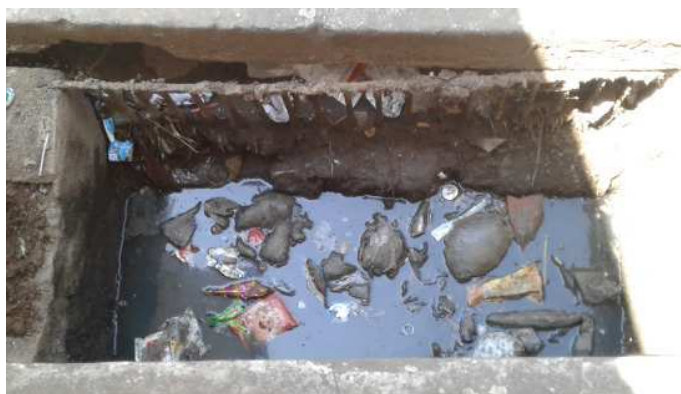
Photographie 39: Exemple de déchets solides (Identifiant SIG: 31)

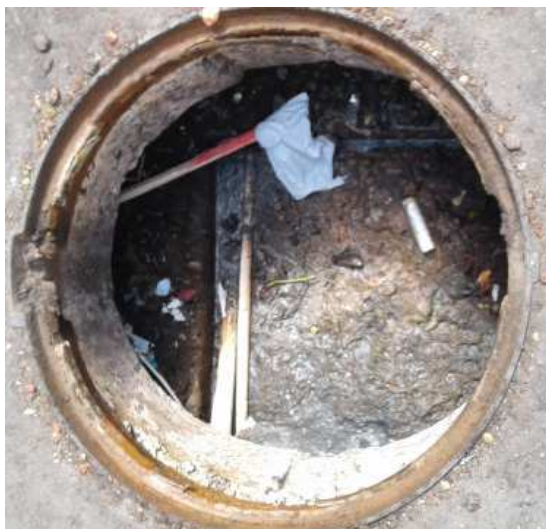
Photographie 40: Exemple de présence d'excretas (Identifiant SIG: 292)

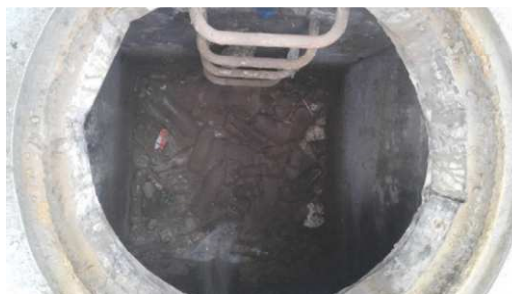
OBJET	TYPE DE DESORDRE	DESORDRE		DESCRIPTION	CAUSE	IMPACT	CONSEQUENCES
Réseau	Désordres structurels	Défaut de Génie Civil des regards	Absence de cunette	14,71% (40/272) des regards ouverts du secteur ne possèdent pas de cunette. En plus forte proportion sur la zone de Behoririka. Aucun échelon abimé n'a été constaté sur l'ensemble du secteur.	Défaut de conception et/ou de réalisation.	Accès au regard perturbé.	Difficulté d'exploitation.
			Echelons abimés		Défaut de réalisation, Vieillessement des ouvrages.	Accès au regard perturbé.	Difficulté d'exploitation.
			Raccord défectueux	29,04% (79/272) des regards ouverts du secteur présentent un raccord défectueux. Ce défaut est présent sur l'ensemble du secteur.	Défaut de réalisation, Vieillessement des ouvrages.	Infiltration d'eau du fait d'une mauvaise étanchéité du réseau.	Diminution de la capacité de transit. Surcharge des postes de refoulement (Ampefiloha, Ambodin'Isotry, 67 ha). Usure accélérée des collecteurs. Impact sur la qualité du milieu naturel du fait des rejets fréquents d'effluents bruts (exfiltration, déversoirs d'orage).

Photographie 41 : Exemple de regard sans cunette (Identifiant SIG: 1254)

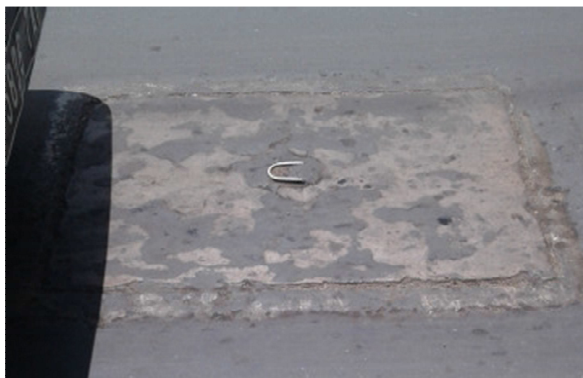
Photographie 42: Exemples de défauts d'étanchéité pour le Secteur 2

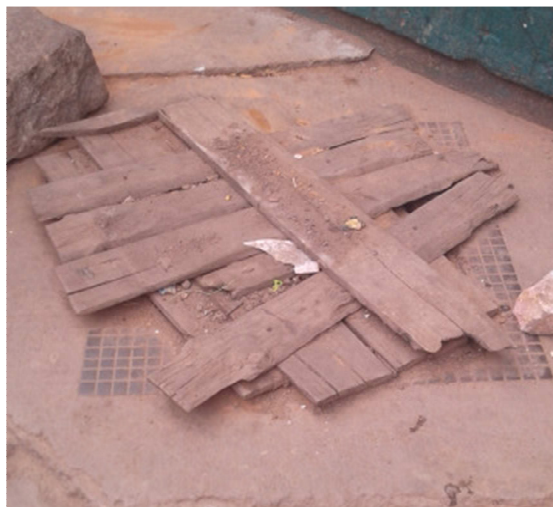
Exemple de dalle scellée (Identifiant SIG : 1220)

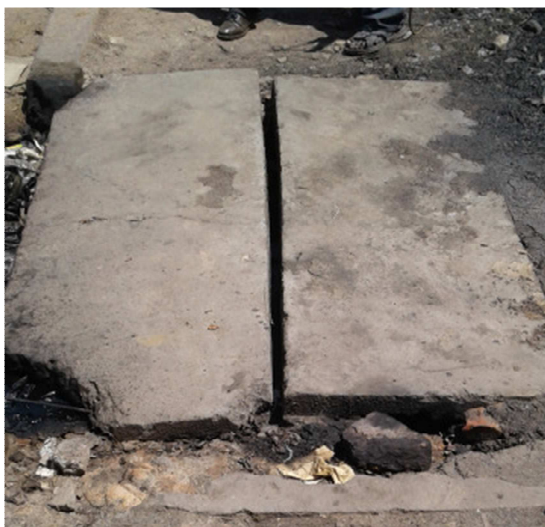
Absence de tampon	5,13% des regards du secteur ne possède pas de tampon (54/1 052). Ensemble du secteur concerné.	Détérioration par des tiers, Défaut de réalisation, Vieillessement des ouvrages.	Infiltration d'eau du fait d'une mauvaise étanchéité du réseau.	Diminution de la capacité de transit. Surcharge des postes de refoulement (isotry). Usure accélérée des collecteurs. Impact sur la qualité du milieu naturel du fait des rejets fréquents d'effluents bruts (exfiltration, déversoirs d'orage).
			Tampon fissuré	30,70% (323/10 52) des regards du secteur souffrent de ce désordre. Localisés sur l'ensemble du secteur.	Vieillessement des ouvrages, Défaut de réalisation.	Infiltration d'eau du fait d'une mauvaise étanchéité du réseau.	Diminution de la capacité de transit. Surcharge des postes de refoulement (Isotry). Usure accélérée des collecteurs. Impact sur la qualité du milieu naturel du fait des rejets fréquents d'effluents bruts (exfiltration, déversoirs d'orage).

Exemple de regard sans tampon (Identifiant SIG : 82)

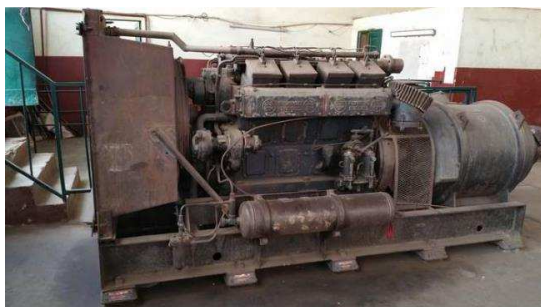
**Photographie 45 : Ancien groupe électrogène (à évacuer)**

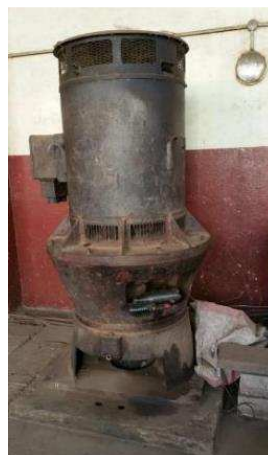
**Photographie 46 : Ancienne pompe à ligne d'arbre dans bache n°1 (à déposer)**

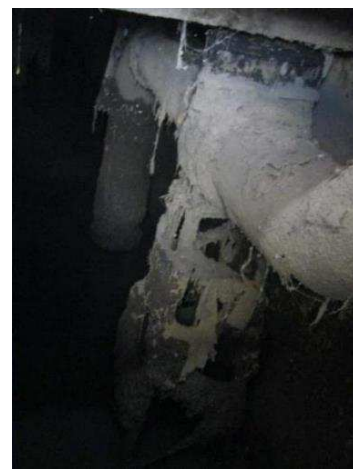
**Photographie 49 : Ancienne conduite de refoulement soutenue par un pylône dans la bache n°1 (à déposer)**

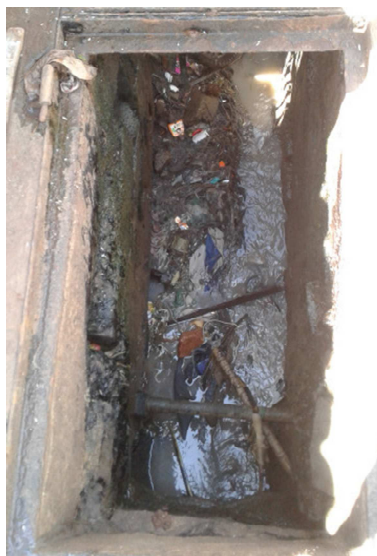
Photographie 50: Exemple de déchets solides (Identifiant SIG: 3573)

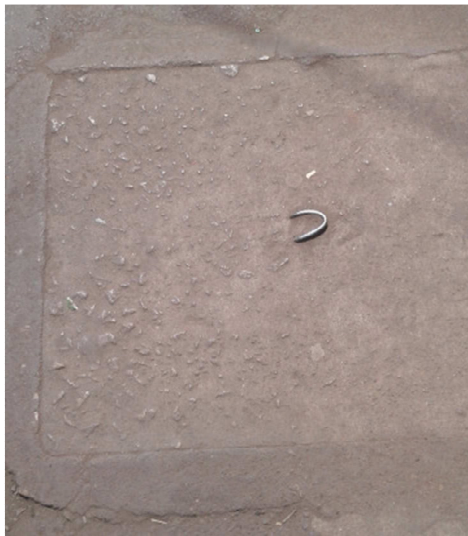
Exemple de dalle scellée (identifiant SIG : 3671)

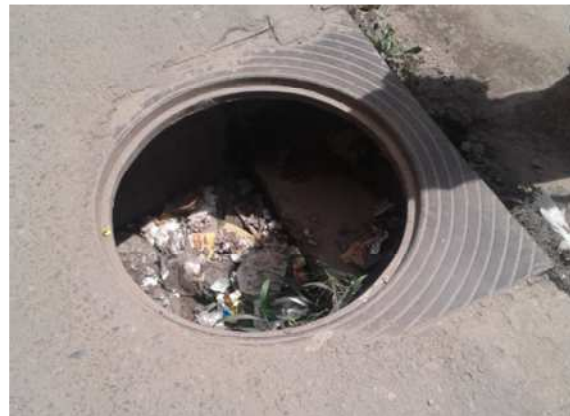
Absence de tampon	6,57% (36/548) des regards du secteur ne possède pas de tampon . Localisés sur l'ensemble du secteur.	Détérioration par des tiers, Défaut de réalisation, Vieillessement des ouvrages.	Infiltration d'eau du fait d'une mauvaise étanchéité du réseau.	Diminution de la capacité de transit. Usure accélérée des collecteurs. Impact sur la qualité du milieu naturel du fait des rejets fréquents d'effluents bruts (exfiltration, déversoirs d'orage).
			Tampon fissuré	32,85% (180/548) des regards du secteur souffrent de ce désordre. Localisés sur l'ensemble du secteur.	Vieillessement des ouvrages, Défaut de réalisation.	Infiltration d'eau du fait d'une mauvaise étanchéité du réseau.	Diminution de la capacité de transit. Usure accélérée des collecteurs. Impact sur la qualité du milieu naturel du fait des rejets fréquents d'effluents bruts (exfiltration, déversoirs d'orage).

Exemple de regard sans tampon (Identifiant SIG : 4028)

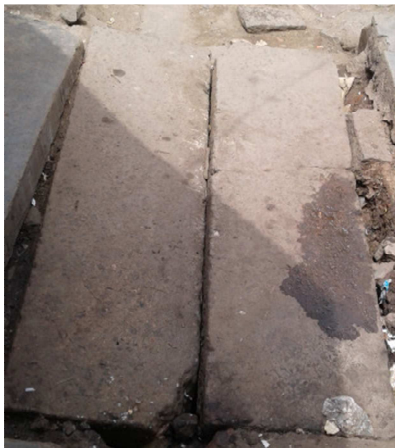
Exemple de dalle fissurée (Identifiant SIG : 1164)

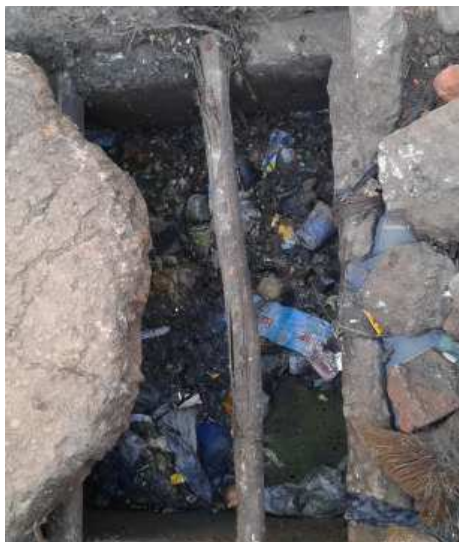
Photographie 52: Exemple de présence de déchets (Identifiant SIG: 2372)

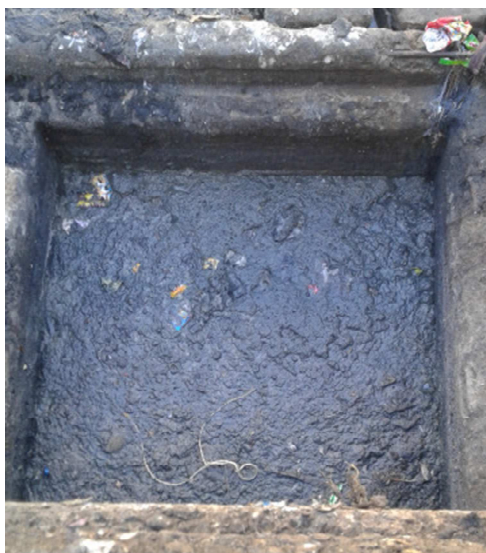
Photographie 53: Exemple de présence d'excretas (Identifiant SIG: 2312)

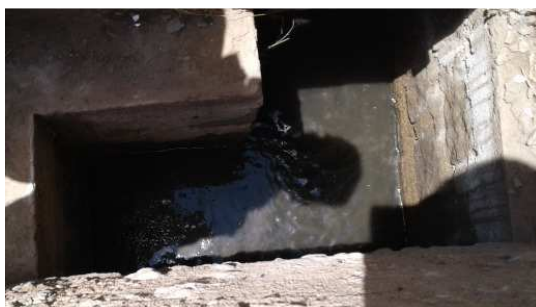
Photographie 54: Exemple de regard sans cunette (Identifiant du SIG: 1631)

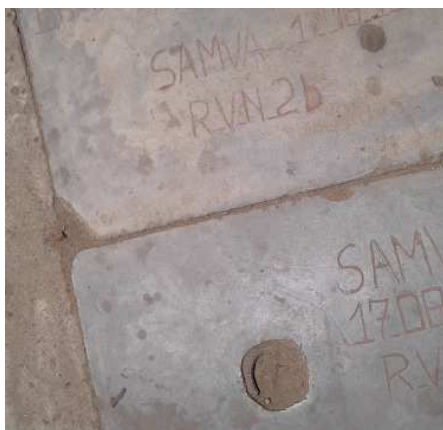
Exemple de dalle scellée (Identifiant SIG : 2117)

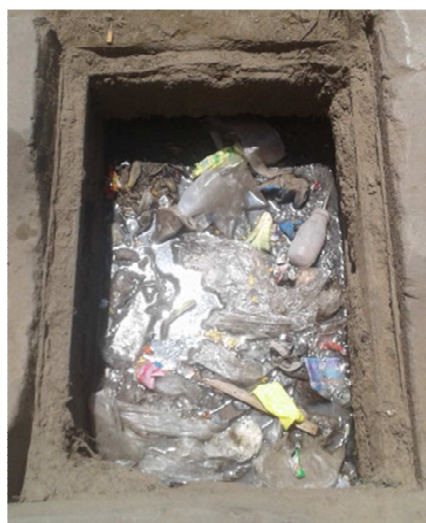
Exemple de regard sans tampon (Identifiant SIG : 3526)

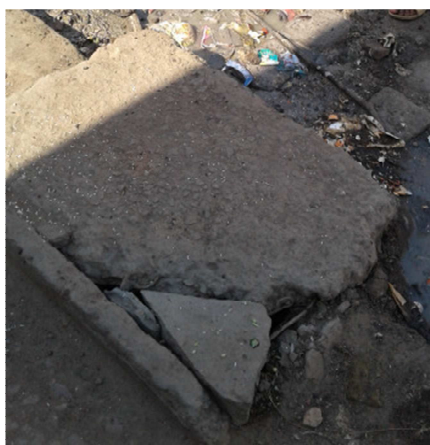
Exemple de dalle fissurée (Identifiant SIG : 1496)

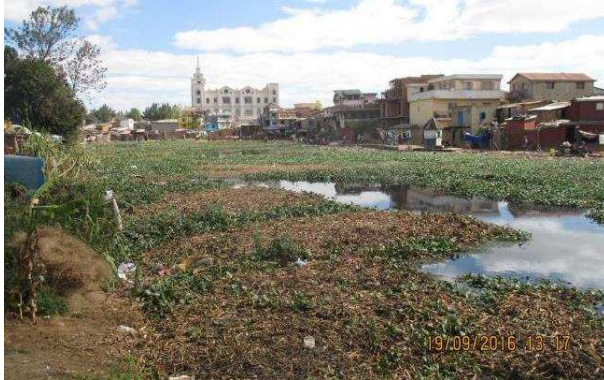
Les eaux usées et les eaux pluviales du secteur sont acheminées gravitairement dans un bassin tampon qui se trouve dans un état d'envasement et de pollution majeur (présence de déchets solides et de débris de toute sortes) et recouvert en grande partie de jacinthes d'eau.

Photographie 56 : Vue du bassin tampon recouvert de jacinthes d'eau

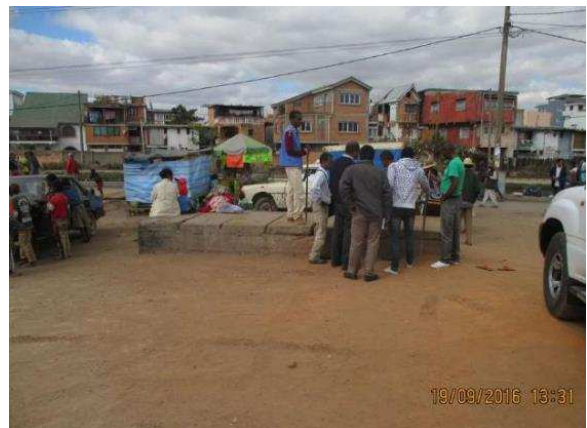
Photographie 59 : Vue de l'ouvrage de rejet des 4 conduites DN400 avec couverture par dalles béton

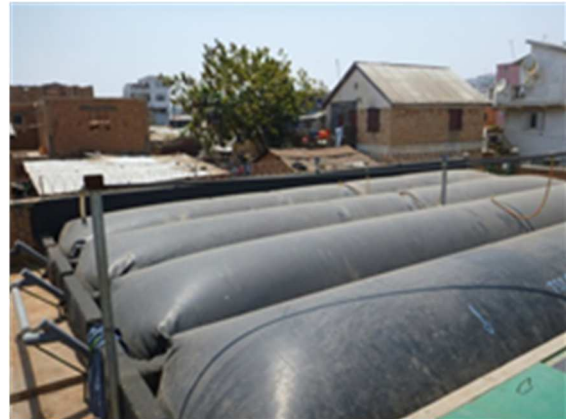
Importées du Mexique, les 4 chambres souples ont dû être mises en série pour assurer le volume de traitement envisagé. Actuellement en sous-capacité, cette technologie permet de bien collecter le biogaz mais rejette des effluents encore relativement chargés, qui nécessiteraient un filtre planté comme traitement final. Au lieu de cela, il suit une rigole béton qui va dans un tuyau PVC enterré qui rejette dans le marais d'Anosibé.

Photographie 66 : Réacteurs tubulaires en membrane PEHD

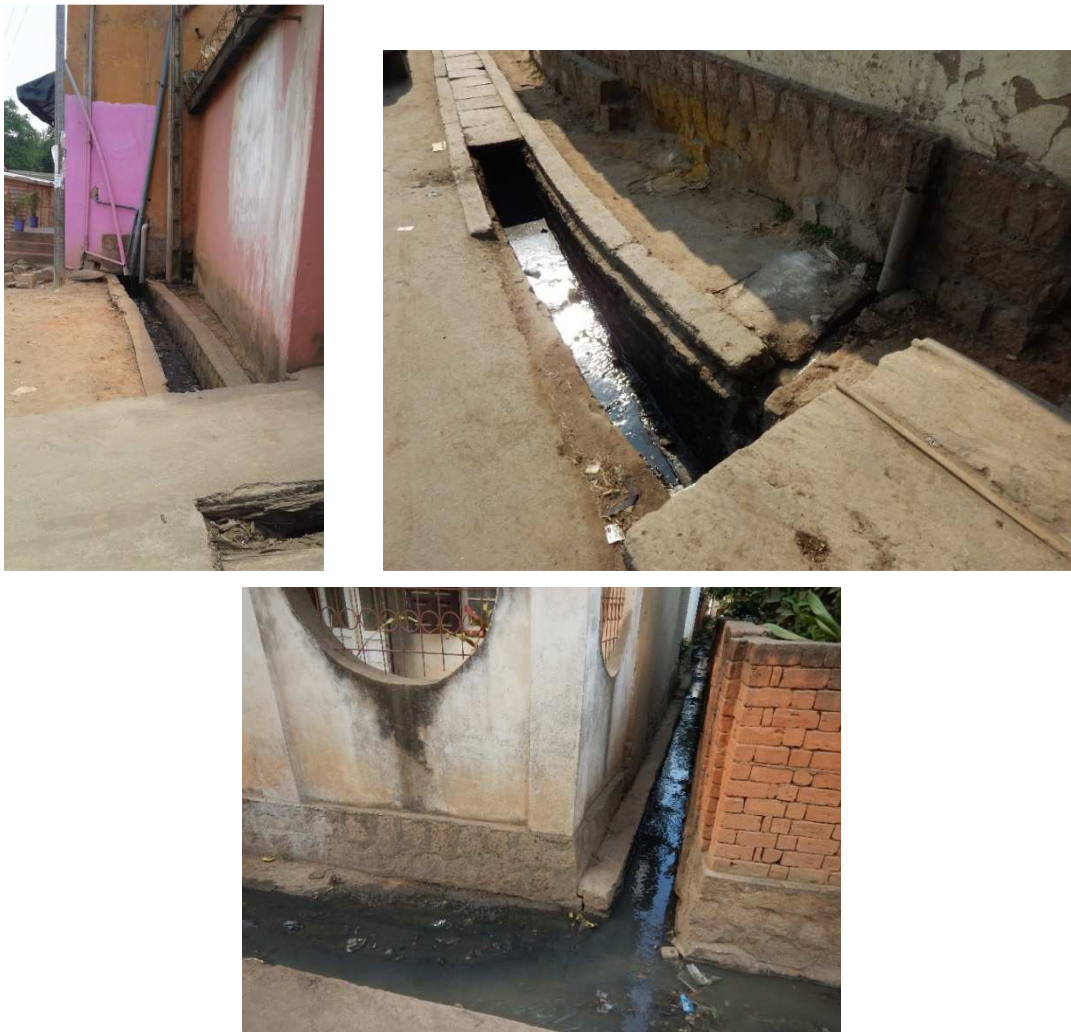
Photographie 68 : Exemple de réseaux identifiés comme réseau pluvial

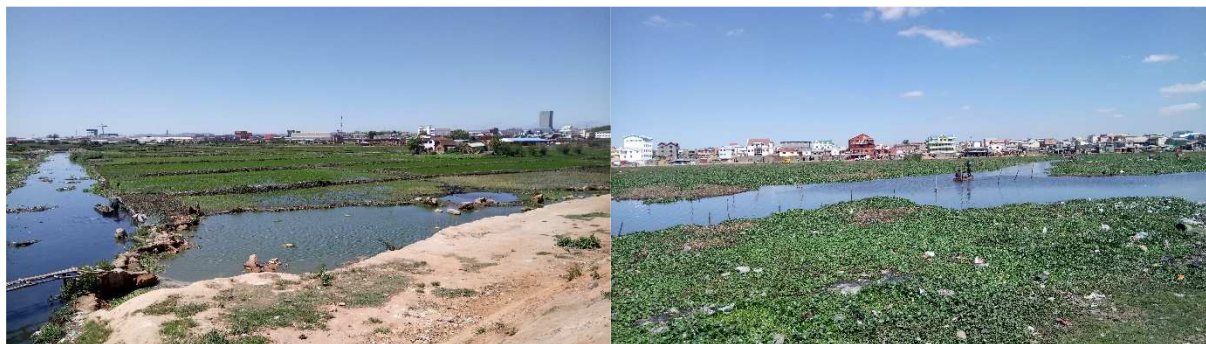
Sa prolifération étouffe certaines espèces ou crée de denses tapis monospécifiques peu diversifiés du point de vue floristique et qui bloquent la lumière aux strates inférieures. Sa décomposition entraîne aussi la libération d'une quantité importante de nutriments qui provoque l'eutrophisation du milieu et donc la modification du biotope. Elle entraîne donc globalement un recouvrement des zones humides et une fermeture du milieu.

Photographie 69 : Rizières et Jacinthes d'eau

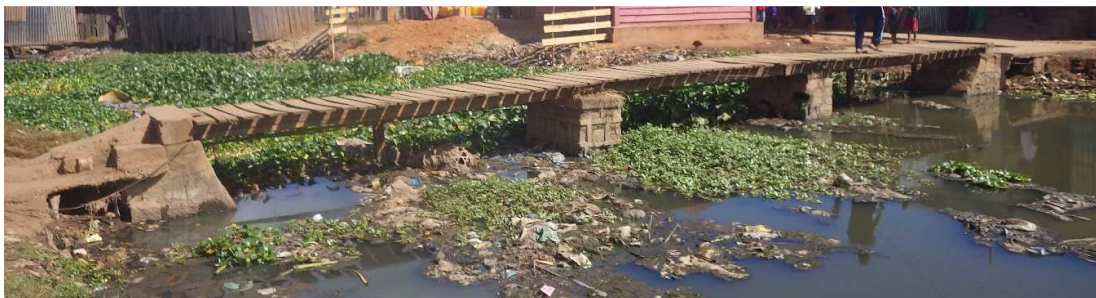
- **Propriétés physiques :**
 - Qualité dégradée des caractéristiques physiques du milieu sédimentaire associée à la présence de macro déchets solides plastiques ou textiles parfois en grande quantité et sur plusieurs centimètres. Ces déchets sont directement liés aux lacunes de collecte et de gestion des ordures au sein de la ville d'Antananarivo.
 - Teneur en eau moyenne de 52,8 % [min : 31,8, max : 76,7]
 - Concentration en matières organiques élevée voire très élevée (Moyenne : 38,3% [min : 23,6 ; max : 58,3]). Cette teneur en MO est directement corrélée avec la teneur en eau des matériaux. Bien qu'une distribution géographique précise de la teneur en eau et en MO des sédiments le long du canal C3 n'est pas possible, il a été identifié néanmoins 3 zones distinctes présentant des contrastes entre eux.

Photographie 70 : Dépôts de déchets solides
